Průzkum konstrukce a podloží vozovky
Stanovení polycyklických aromatických uhlovodíků
Silnice III/3055 Vysoké Chvojno – hranice PK

Srpen / Říjen 2023

DSP a.s.

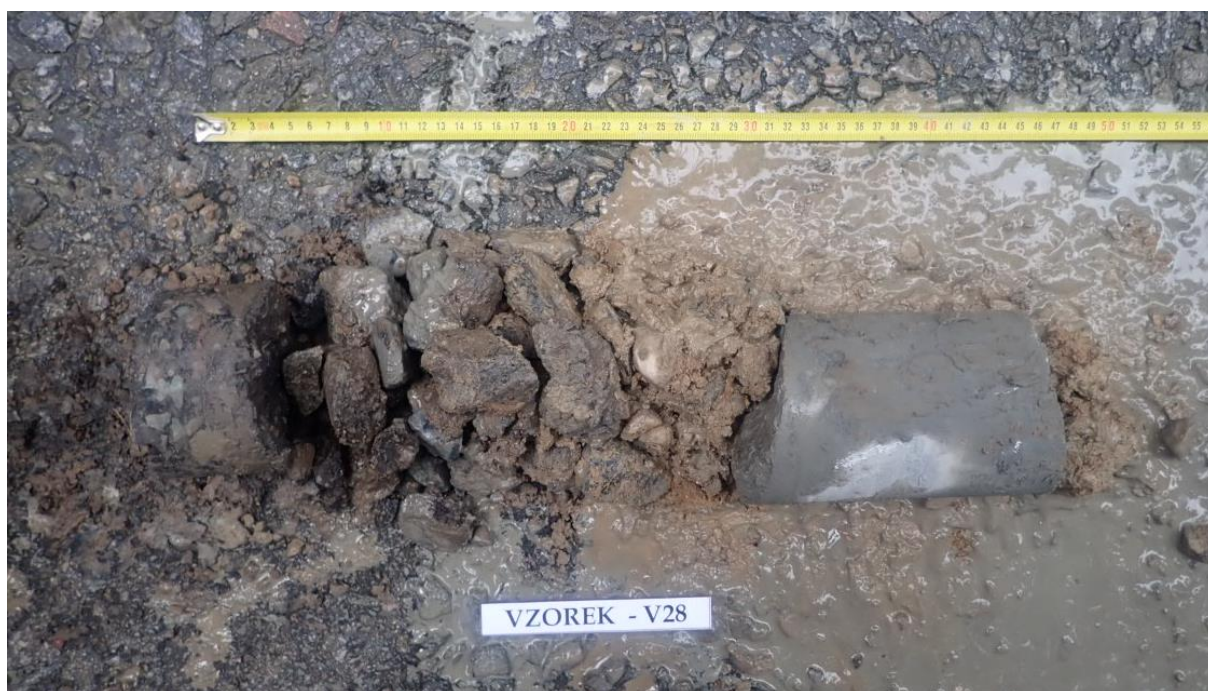
Obr. 55 - Jádru vývrtu Vzorek – V28 (in situ).

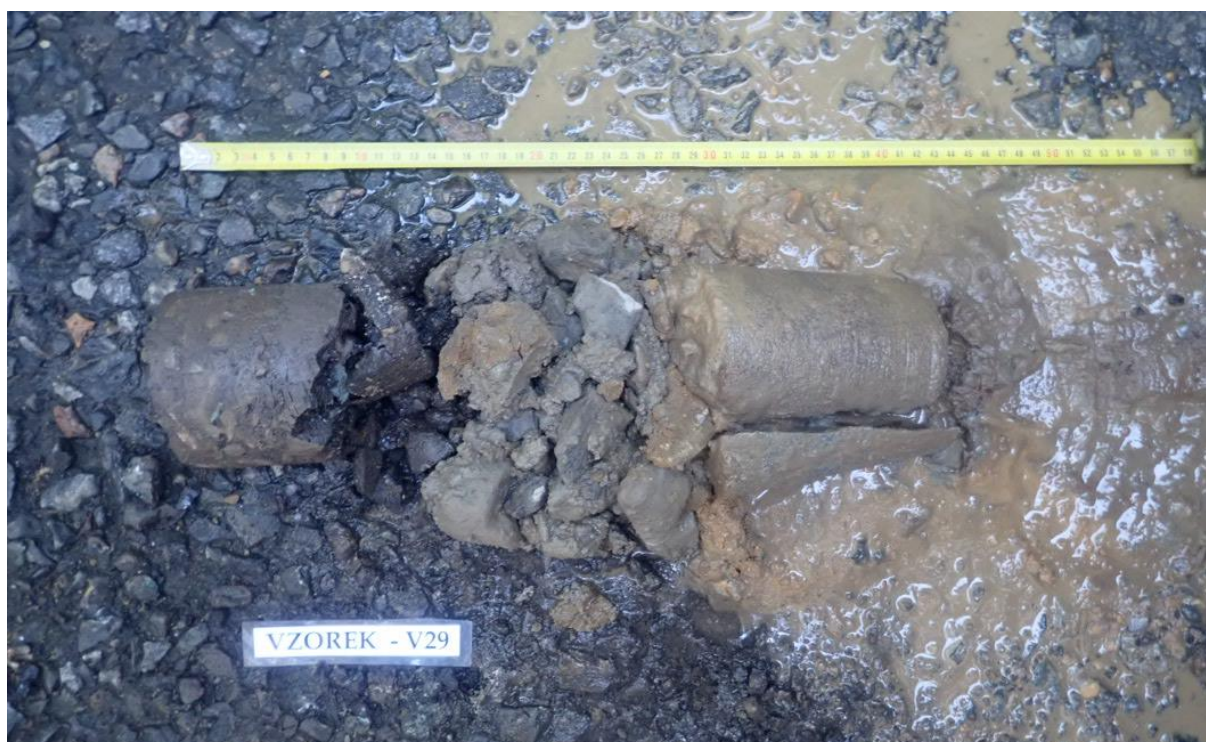
Obr. 57 - Jádru vývrtu Vzorek – V29 (in situ).

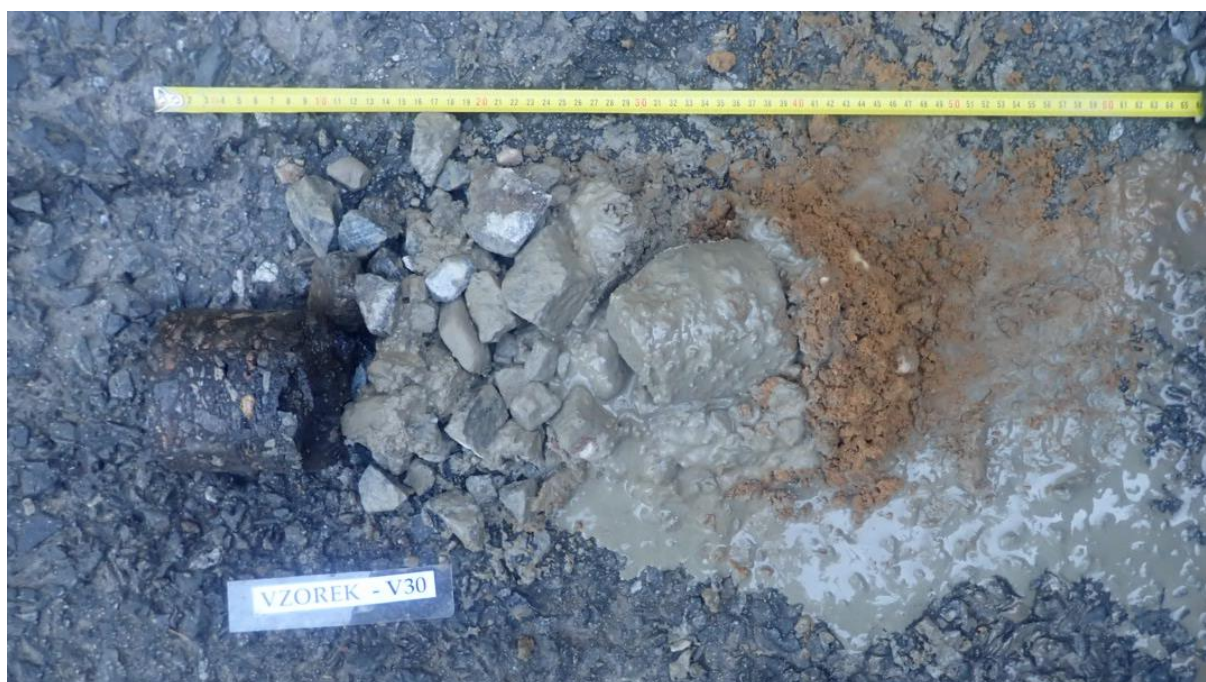
Obr. 59 - Jádro vývrtu Vzorek – V30 (in situ).

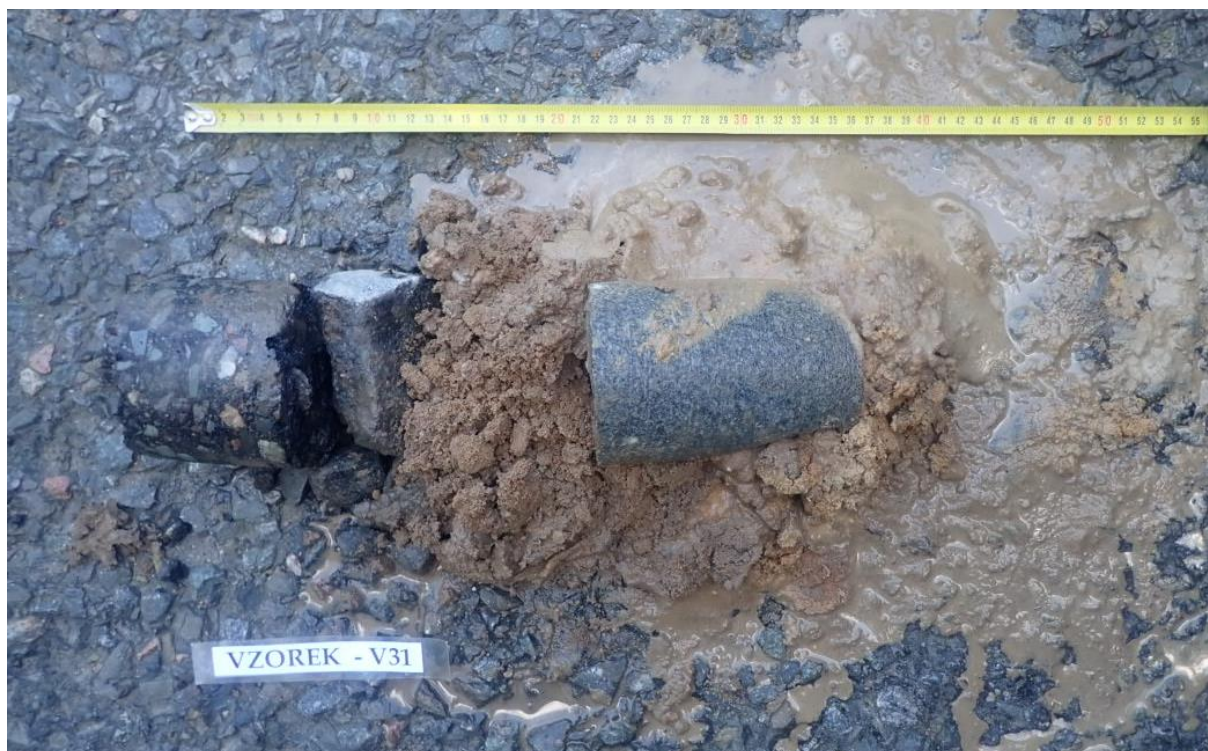
Obr. 61 - Jádro vývrtu Vzorek – V31 (in situ).

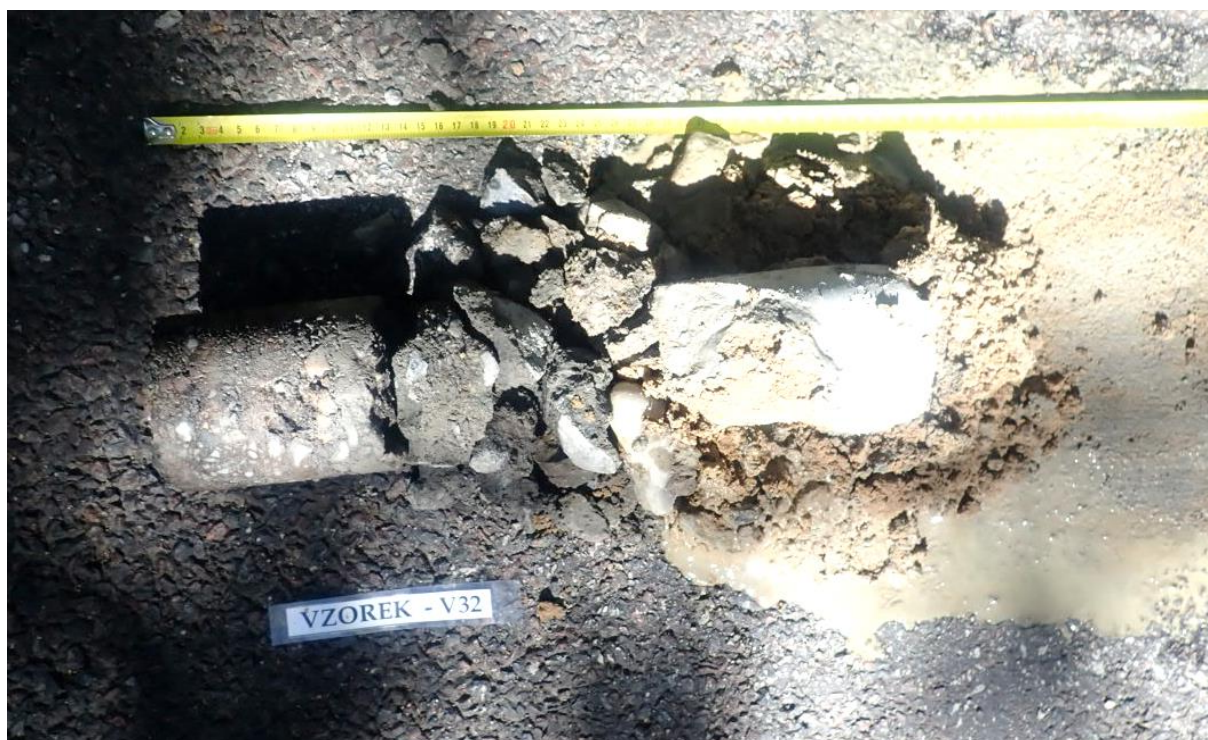
Obr. 63 - Jádro vývrtu Vzorek – V32 (in situ).

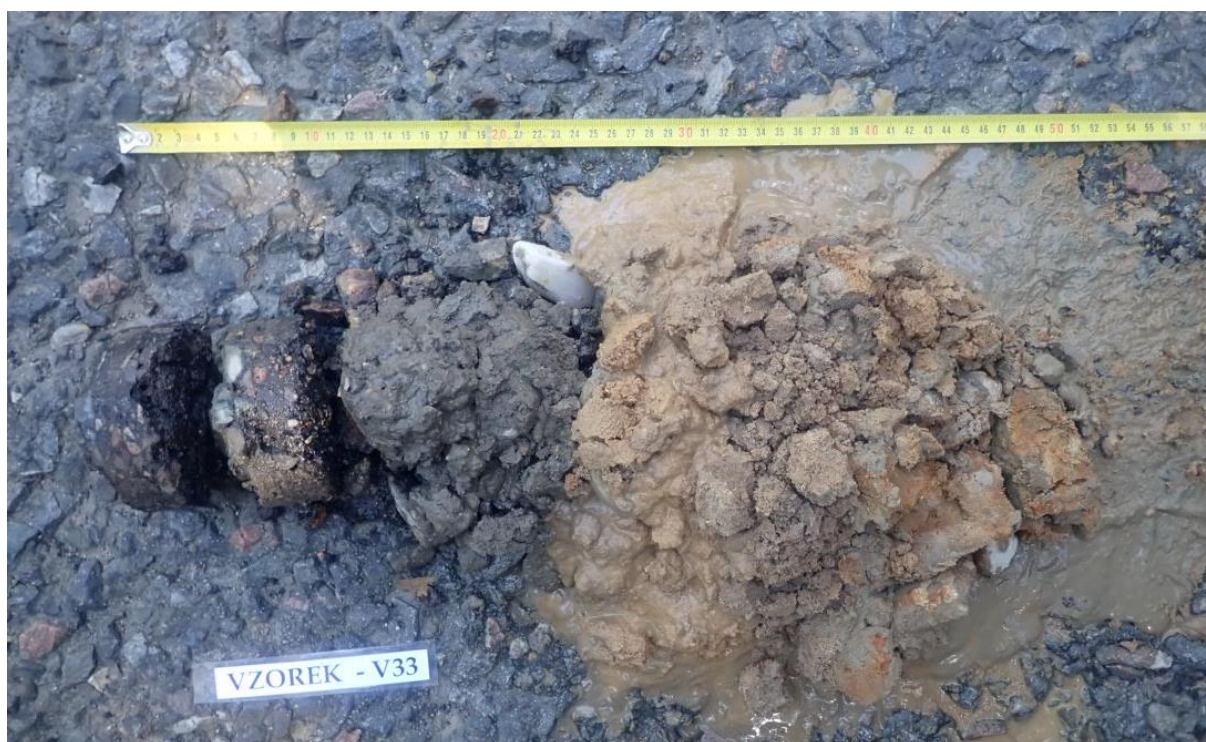
Obr. 65 - Jádru vývrtu Vzorek – V33 (in situ).

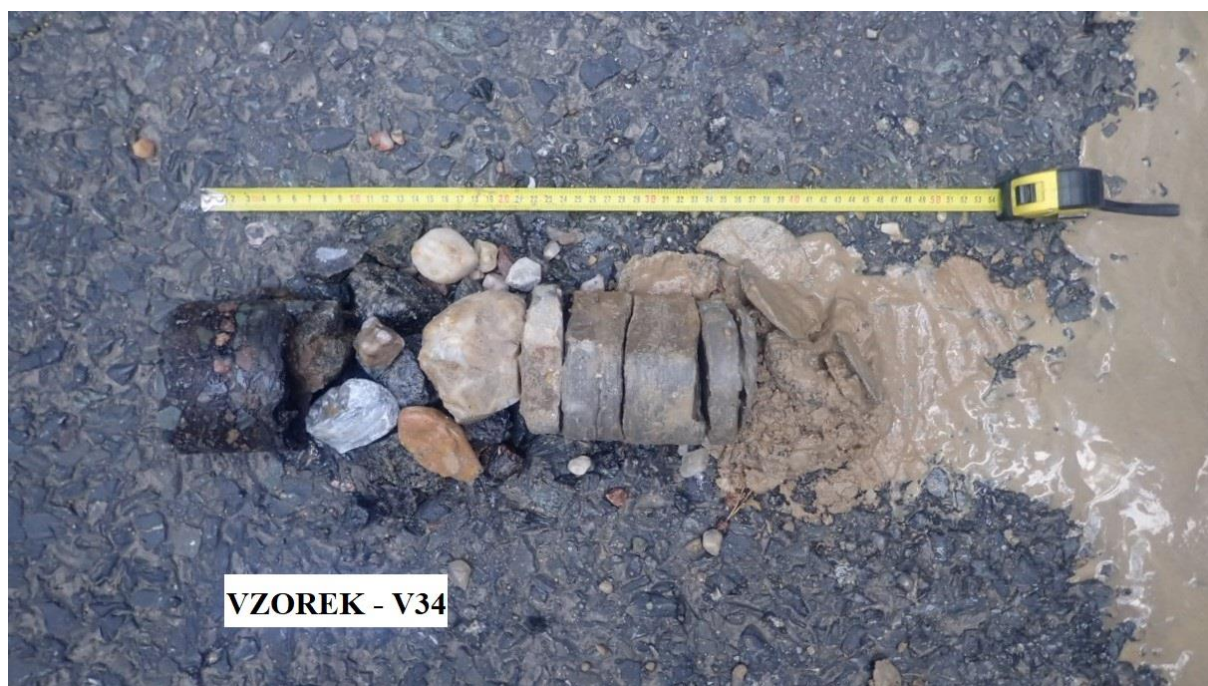
Obr. 67 - Jádru vývrtu Vzorek – V34 (in situ).

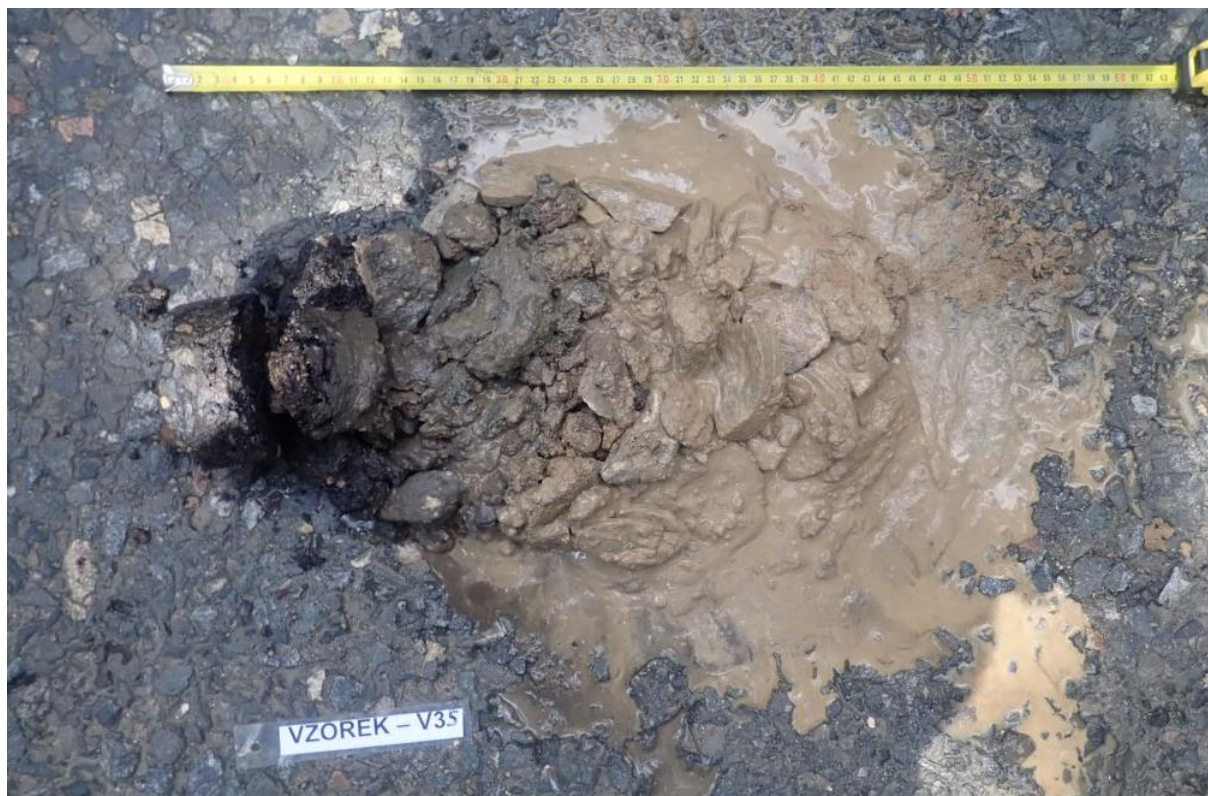
Obr. 69 - Jádro vývrtu Vzorek – V35 (in situ).

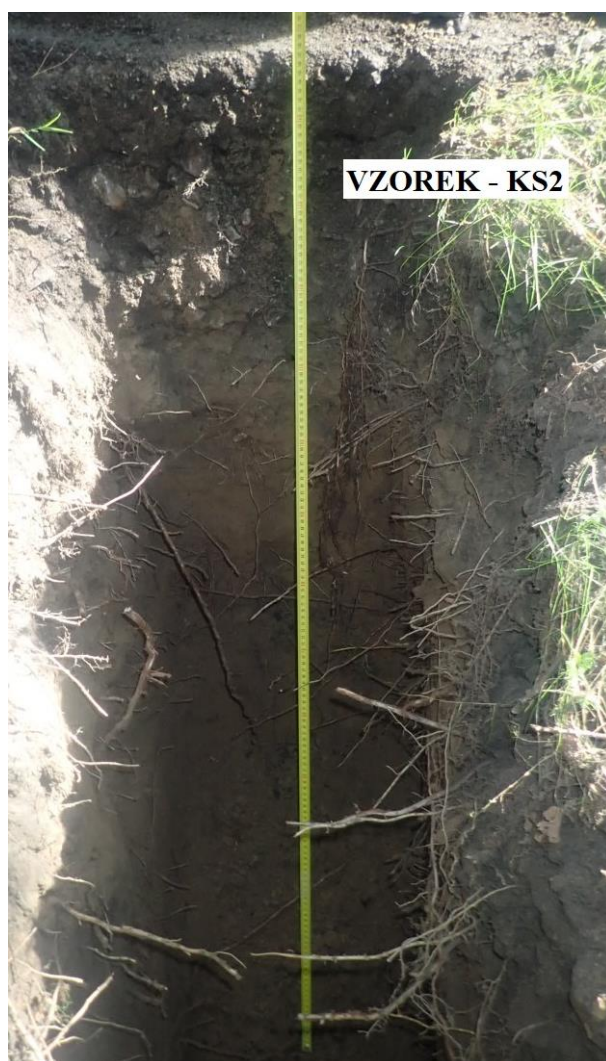
Fotodokumentace Vzorku – KS2:*Obr. 72 – Kopaná sonda Vzorek – KS2 (in situ).*

Konstrukce vozovky:	120 mm	PM	Penetrační makadam
	230 mm	Š	Štěrk (frakce 0/32)

Podloží vozovky: Písčítá hlína (F3 MS)
