E.5 DIAGNOSTIKA VOZOVKY

Průzkum konstrukce a podloží vozovky
Stanovení polycyklických aromatických uhlovodíků
Silnice II/343 Hlinsko – průtah, ul. Resslerova

Leden 2020 / Červenec 2021

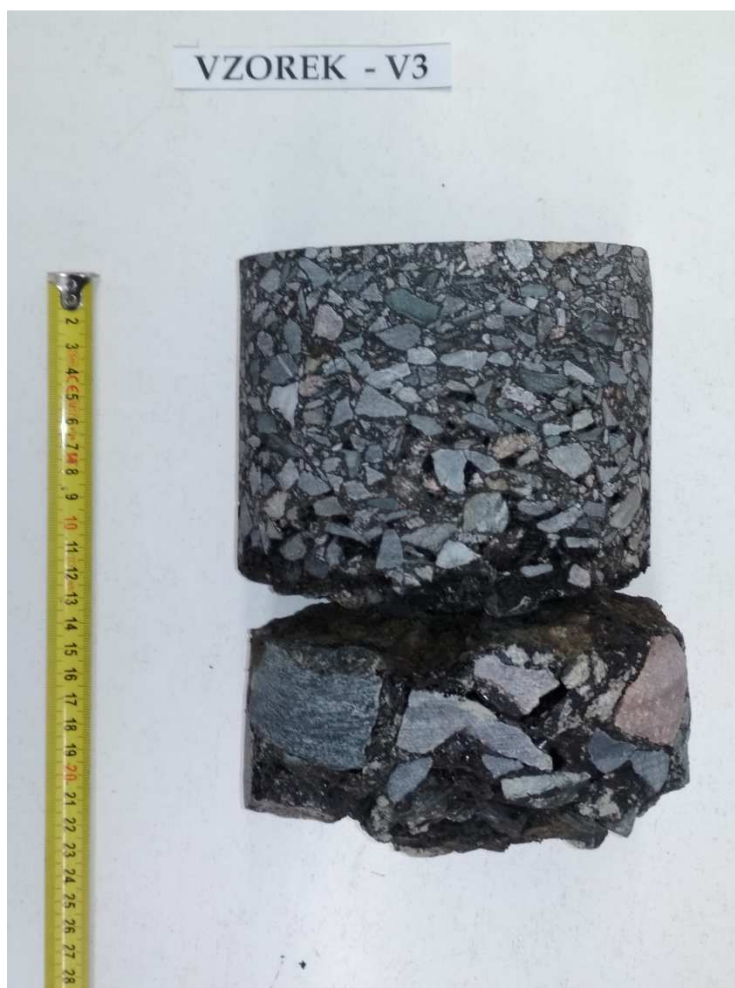
Konstrukce vozovky:	60 mm	ACO 11	Asfaltový beton pro obrusné vrstvy
	60 mm	ACL 16	Asfaltový beton pro ložní vrstvy
	Separace	vrstev	
	70 mm	PM	Penetrační makadam
	350 mm	Š	Štěrka (frakce 0/63, velmi zahliněno)

Obr. 6 - Jádru vývrtu Vzorek – V3 (laboratoř).

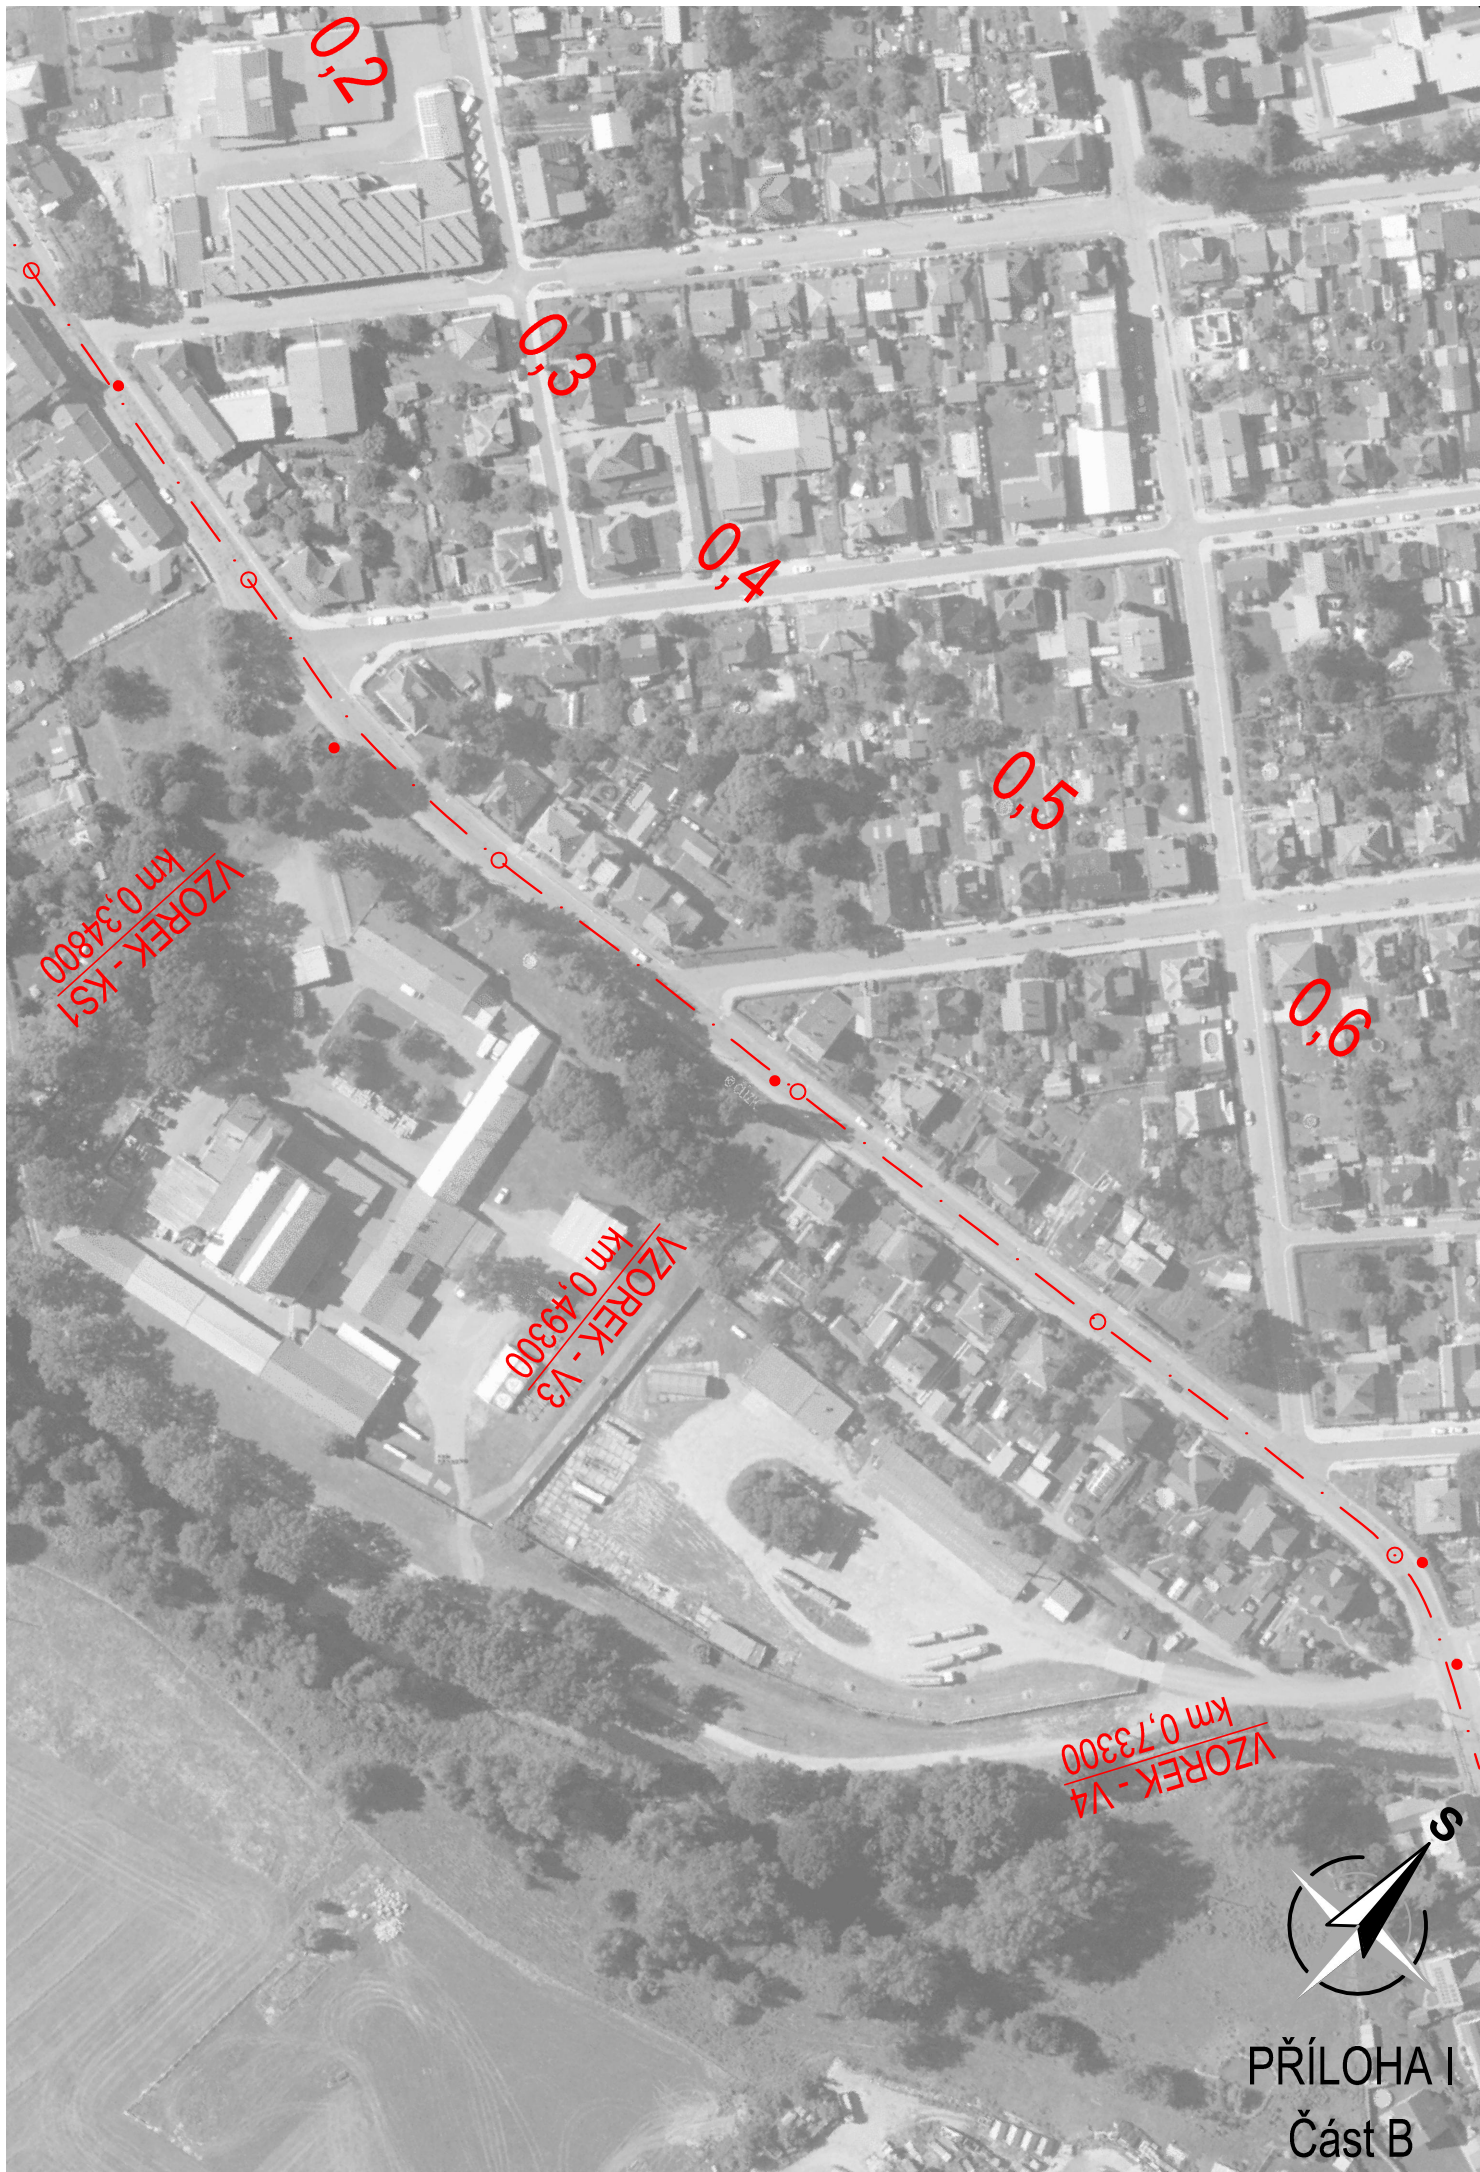
**Situování diagnostických vývrtů a kopaných sond konstrukce a
podloží vozovky**

Na zájmovém úseku komunikace bylo provedeno celkem 5 jádrových vývrtů Ø 150 mm a 2 kopané sondy. Počet diagnostických vývrtů a kopaných sond byl stanoven po dohodě s investorem akce vzhledem k charakteru, délce a ploše zájmového úseku komunikace. Situování provedeného vývrtu je patrné z Přílohy I.
