Název stavby/akce:	Silnice II/327 hr. Pk – Hradištko II	Zakázka: 31/24/4037.208
Místo stavby	Pardubický kraj kú: Tetov	Datum: 01/2025
Název části:	Dokladová část	Stupeň dokumentace: PDPS
Název objektu:		Označení části: E.
Odpovědný projektant:	Ing. Michal Hornýš

Označení objektu:
Zpracovatel přílohy:	Ing. František Haburaj	Formát: A4
Název přílohy:	DIAGNOSTIKA VOZOVKY	Měřítko:
		Číslo přílohy: 3.1
		Č.paré:

Průzkum konstrukce a podloží vozovky
Stanovení polycyklických aromatických uhlovodíků
Silnice II/327 Hradištko

Březen / Červenec 2024

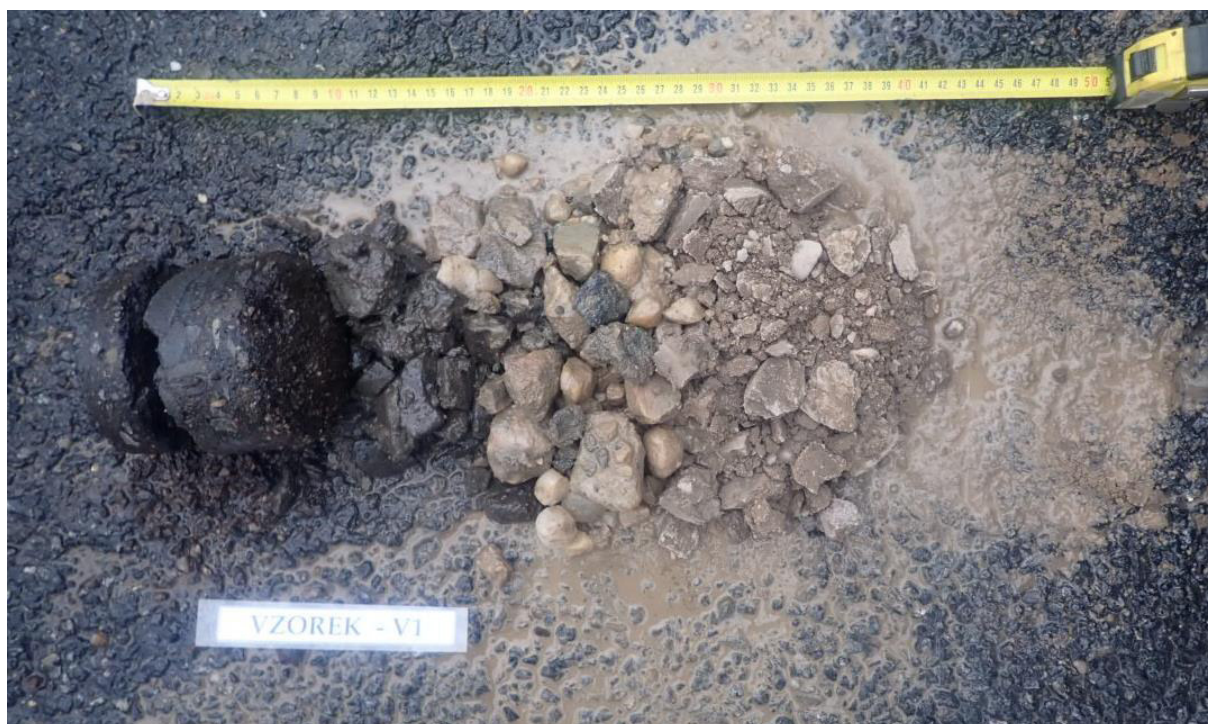
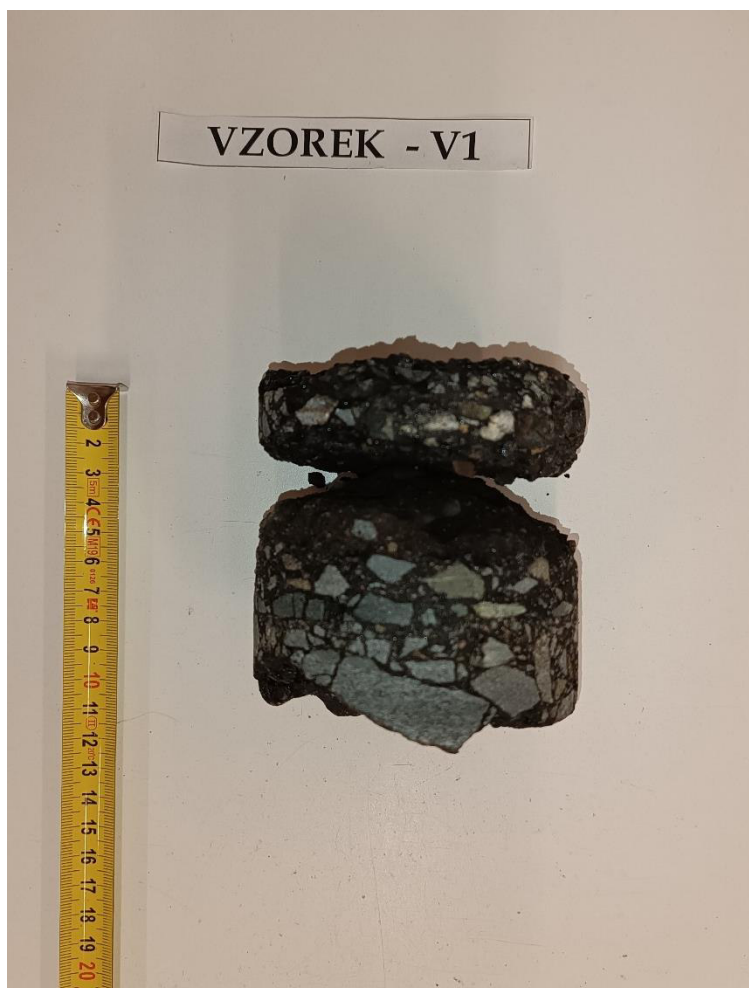
Popis polohy vývrtu: Silnice II/327 Hradištko
pravý jízdní pruh vozovky (směr Chlumeck nad Cidlinou)
km 0,016 00
0,90 m od zpevněné hrany vozovky vpravo

Konstrukce vozovky:	20 mm	PR	Postřík regenerační
	Separace vrstev		
	50 mm	ACO 11	Asfaltový beton pro obrusné vrstvy
	50 mm	PM	Penetrační makadam
	230 mm	Š	Štěrka (frakce 0/32, velmi zahliněno)

Celková tloušťka
konstrukce vozovky: 350 mm

Obr. 1 - Jádro vývrtu Vzorek – V1 (in situ).

Obr. 2 - Jádru vývrtu Vzorek – V1 (laboratoř).

Vývrt	Konstrukce vozovky			Poznámka
V1	20 mm	PR	Postřik regenerační	
	Separace vrstev			
	50 mm	ACO 11	Asfaltový beton pro ohrusné vrstvy	
	50 mm	PM	Penetrační makadam	
	230 mm	Š	Štěrka	frakce 0/32, velmi zahliněno
Celkem	350 mm

Vývrt	Ukazatel PAU [mg/kg]				Poznámka
	Vrstvy konstrukce	Naměřená hodnota	Kvalitativní třída		
V1	PR + ACO 11	0,27	≤ 12	ZAS-T1	
	PM	0,38	≤ 12	ZAS-T1

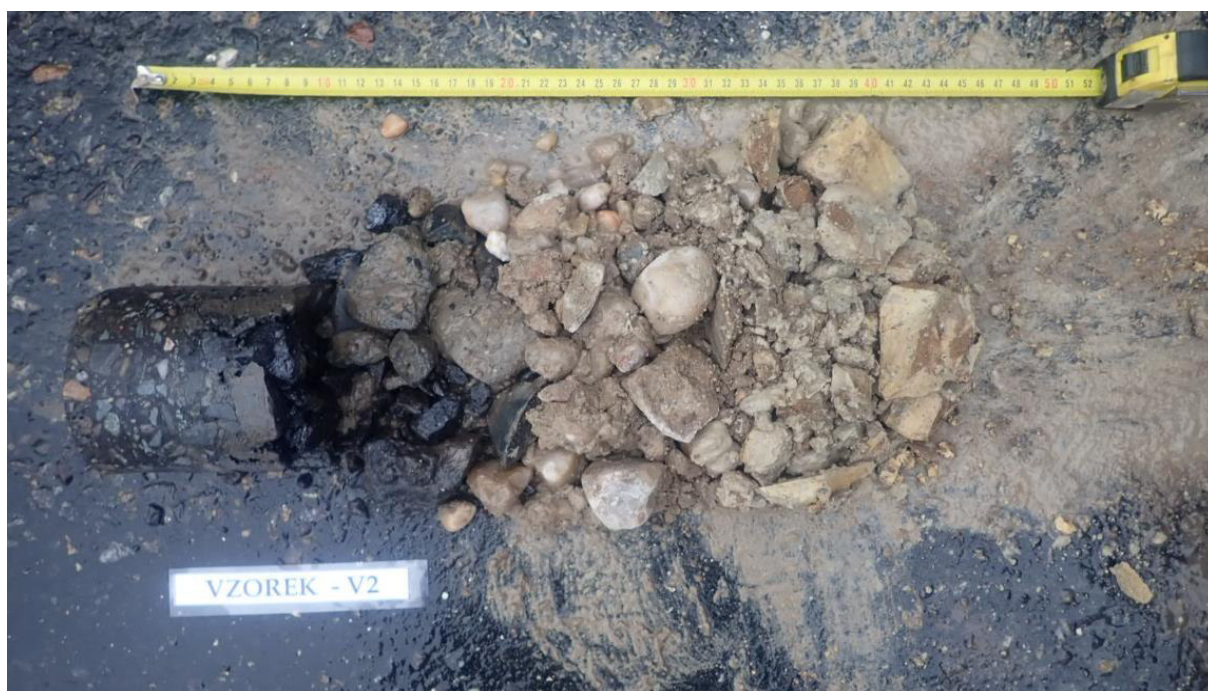
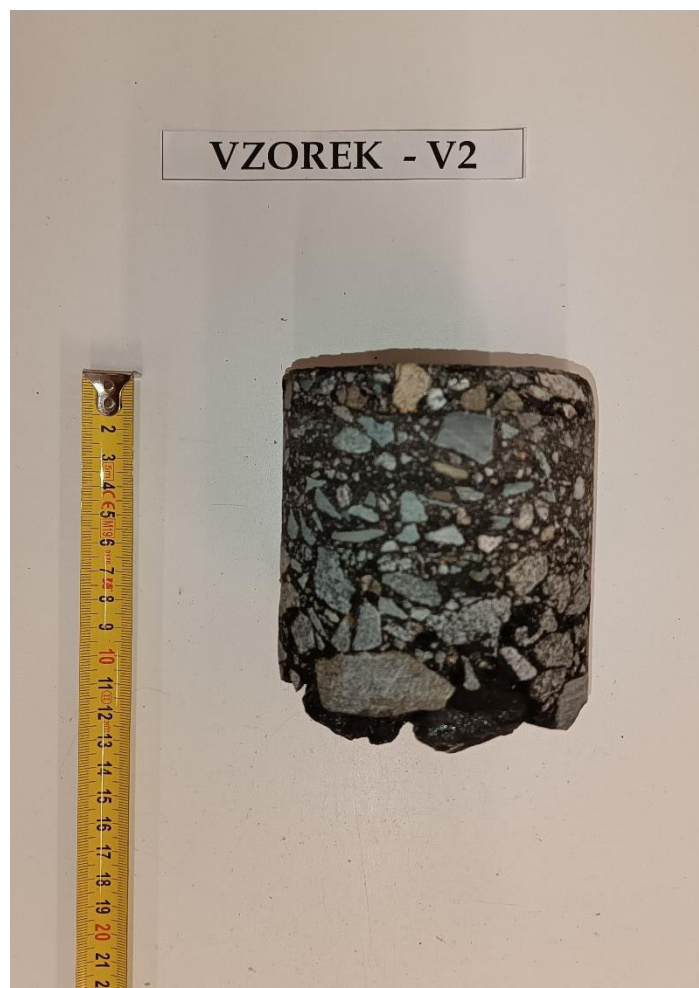
Popis polohy vývrtu: Silnice II/327 Hradištko
levý jízdní pruh vozovky (směr Chlumeck nad Cidlinou)
km 0,269 00
1,10 m od zpevněné hrany vozovky vlevo

Konstrukce vozovky:	15 mm	PR	Postřík regenerační
	35 mm	ACO 11	Asfaltový beton pro obrusné vrstvy
	70 mm	PM	Penetrační makadam
	280 mm	Š	Štěrka (frakce 0/32, velmi zahliněno)

Celková tloušťka
konstrukce vozovky: 400 mm

Obr. 3 - Jádro vývrtu Vzorek – V2 (in situ).

Obr. 4 - Jádru vývrtu Vzorek – V2 (laboratoř).

Vývrt	Konstrukce vozovky			Poznámka
V2	15 mm	PR	Postřik regenerační	
	35 mm	ACO 11	Asfaltový beton pro ohrusné vrstvy	
	70 mm	PM	Penetrační makadam	
	280 mm	Š	Štěrka	frakce 0/32, velmi zahliněno
Celkem	400 mm

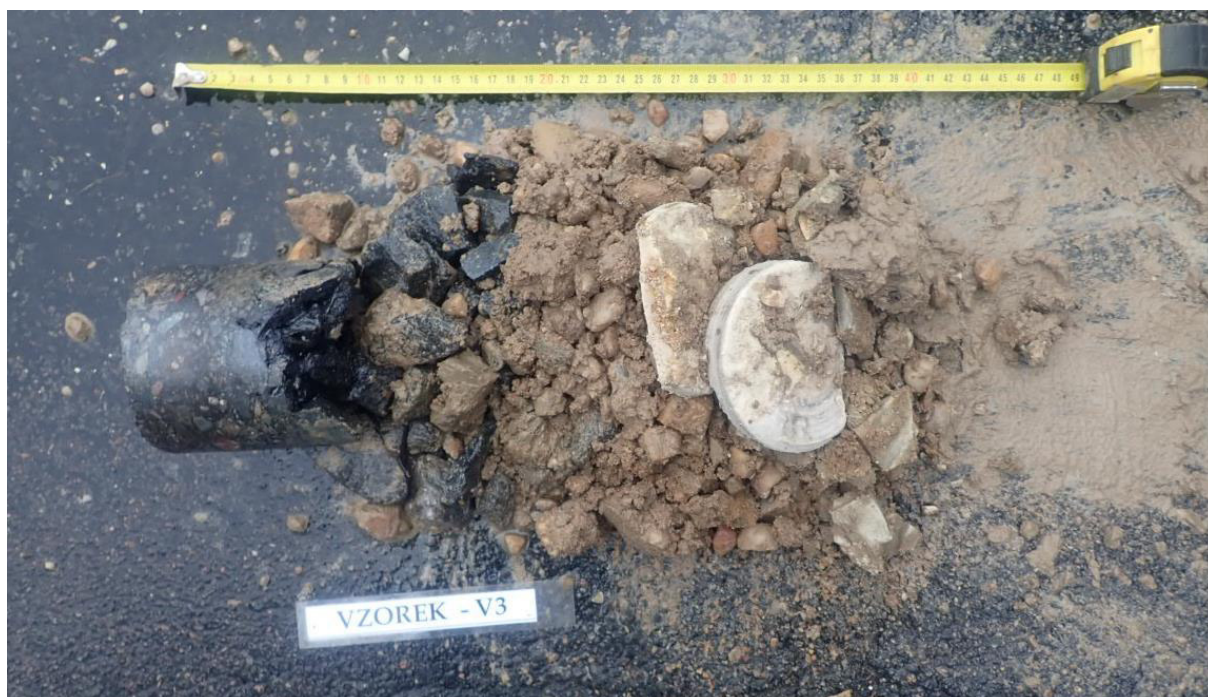
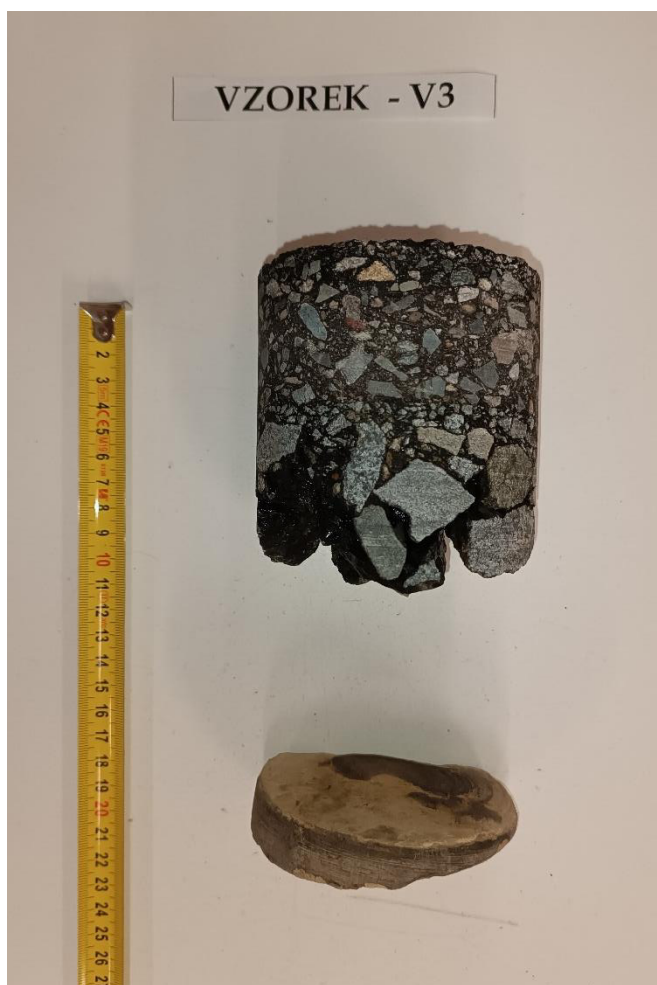
Popis polohy vývrtu: Silnice II/327 Hradištko
pravý jízdní pruh vozovky (směr Chlumeck nad Cidlinou)
km 0,497 00
1,00 m od zpevněné hrany vozovky vpravo

Konstrukce vozovky:	5 mm	PR	Postřík regenerační
	40 mm	ACO 11	Asfaltový beton pro obrusné vrstvy
	65 mm	PM	Penetrační makadam
	260 mm	Š	Štěrka (frakce 0/32, velmi zahliněno)
	30 mm	ŠT	Štět

Celková tloušťka
konstrukce vozovky: 400 mm

Obr. 5 - Jádro vývrtu Vzorek – V3 (in situ).

Obr. 6 - Jádru vývrtu Vzorek – V3 (laboratoř).

Vývrt	Konstrukce vozovky			Poznámka
V3	5 mm	PR	Postřik regenerační	
	40 mm	ACO 11	Asfaltový beton pro ohrusné vrstvy	
	65 mm	PM	Penetrační makadam	
	260 mm	Š	Štěrka	frakce 0/32, velmi zahliněno
	30 mm	ŠT	Štět	
Celkem	400 mm

Tab. 6: Celkové množství polycyklických aromatických uhlovodíků (PAU) vzorek V3.					
Vývrt	Ukazatel PAU [mg/kg]				Poznámka
	Vrstvy konstrukce	Naměřená hodnota	Kvalitativní třída		
V3	PR + ACO 11	0,23	≤ 12	ZAS-T1	
	PM	5,83	≤ 12	ZAS-T1

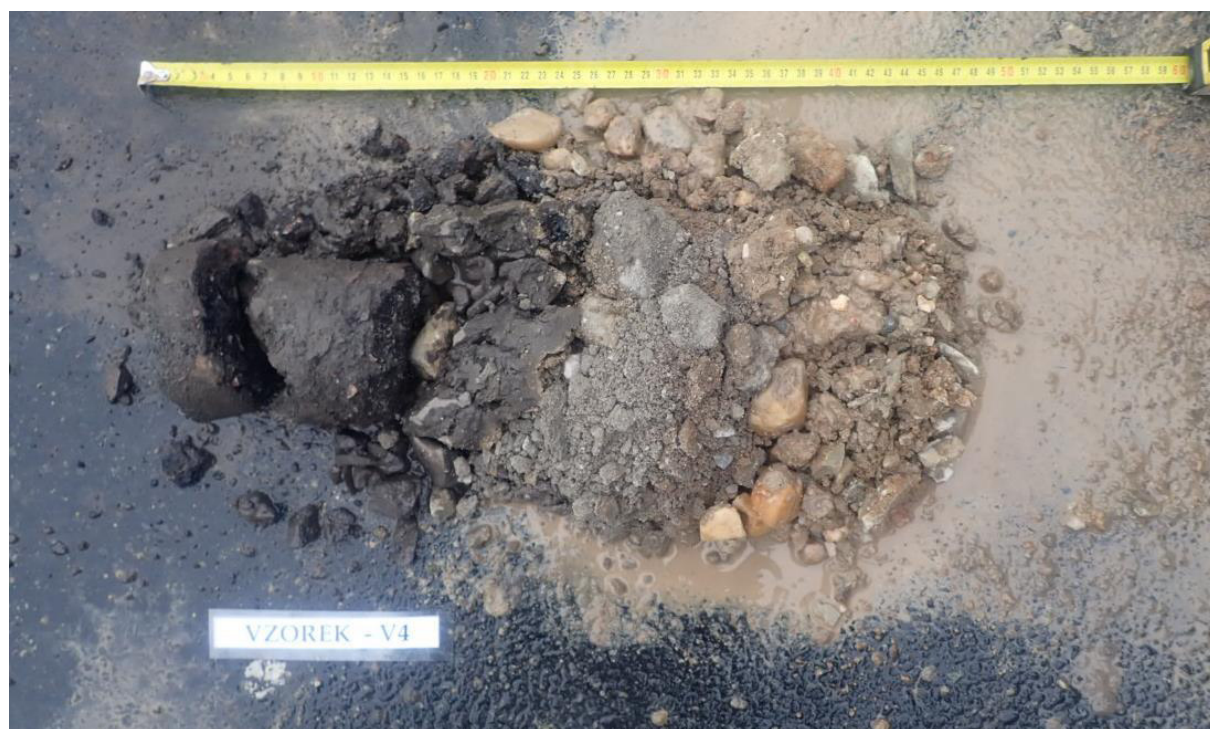
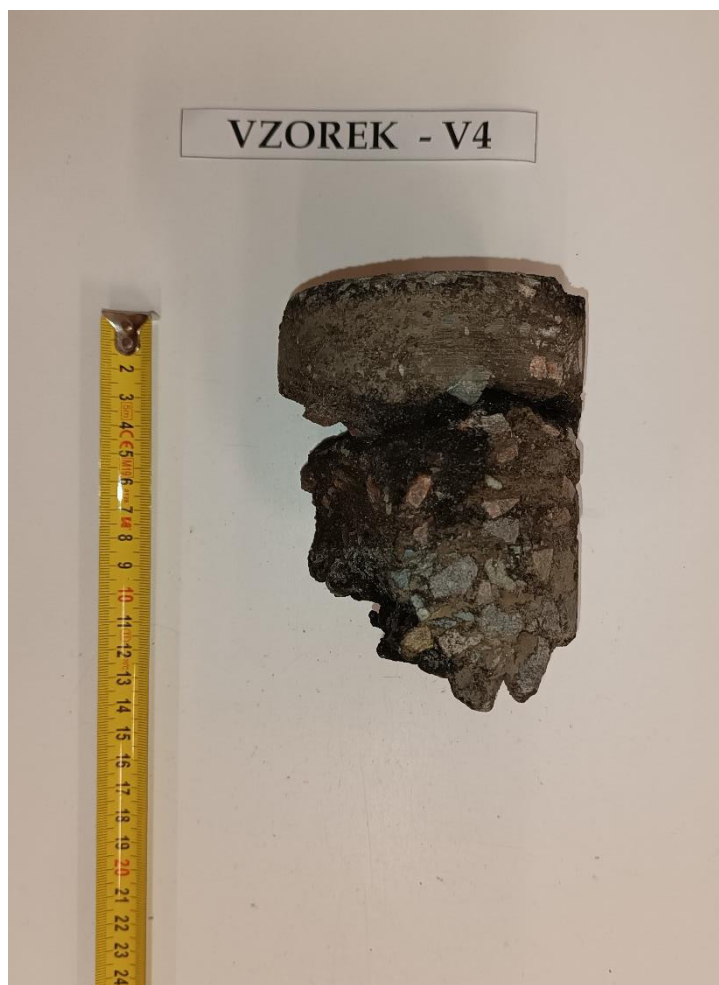
Popis polohy vývrtu: Silnice II/327 Hradištko
levý jízdní pruh vozovky (směr Chlumeck nad Cidlinou)
km 0,784 00
1,10 m od zpevněné hrany vozovky vlevo

Konstrukce vozovky:	5 mm	PR	Postřík regenerační
	40 mm	ACO 11	Asfaltový beton pro obrusné vrstvy
	Separace vrstev		
	35 mm	ACO 11	Asfaltový beton pro obrusné vrstvy
	40 mm	PM	Penetrační makadam
	280 mm	Š	Štěrk (frakce 0/32, velmi zahliněno)

Celková tloušťka
konstrukce vozovky: 400 mm

Obr. 7 - Jádro vývrtu Vzorek – V4 (in situ).

Obr. 8 - Jádru vývrtu Vzorek – V4 (laboratoř).

Vývrt	Konstrukce vozovky			Poznámka
V4	5 mm	PR	Postřik regenerační	
	40 mm	ACO 11	Asfaltový beton pro ohrusné vrstvy	
	Separace vrstev			
	35 mm	ACO 11	Asfaltový beton pro ohrusné vrstvy	
	40 mm	PM	Penetrační makadam	
	280 mm	Š	Štěrka	frakce 0/32, velmi zahliněno
Celkem	400 mm

Vývrt	Ukazatel PAU [mg/kg]				Poznámka
	Vrstvy konstrukce	Naměřená hodnota	Kvalitativní třída		
V4	PR + ACO 11	0,11	≤ 12	ZAS-T1	
	ACO 11	0,17	≤ 12	ZAS-T1	
	PM	1,52	≤ 12	ZAS-T1

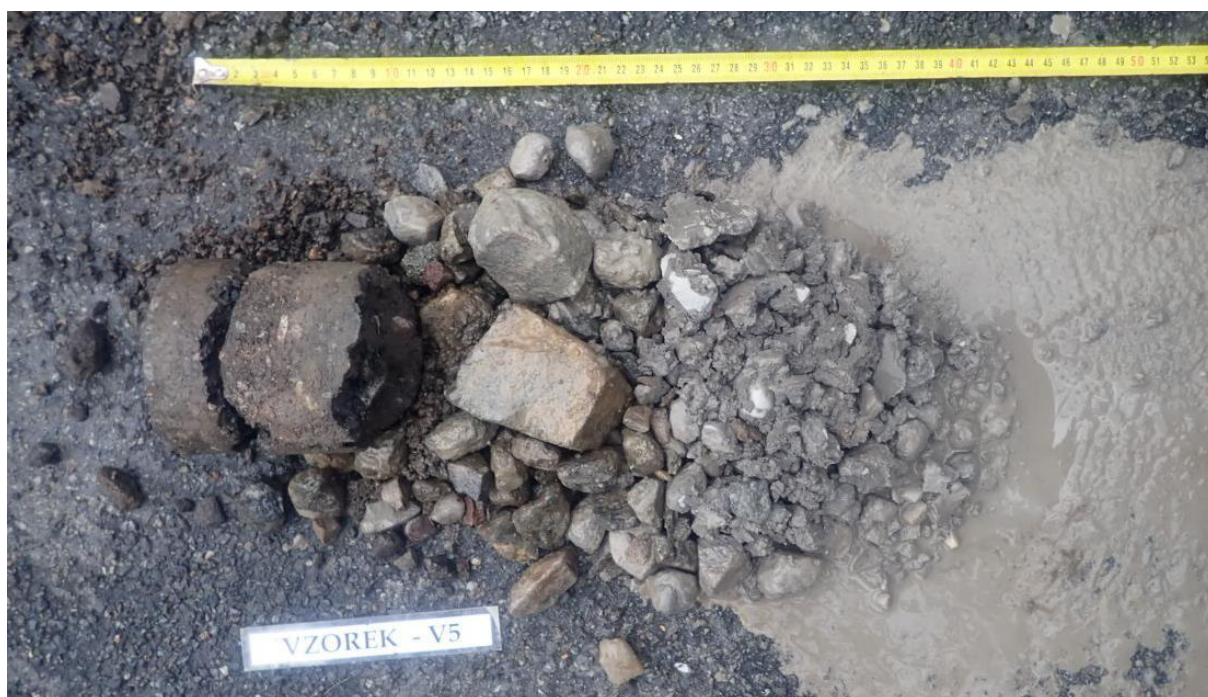
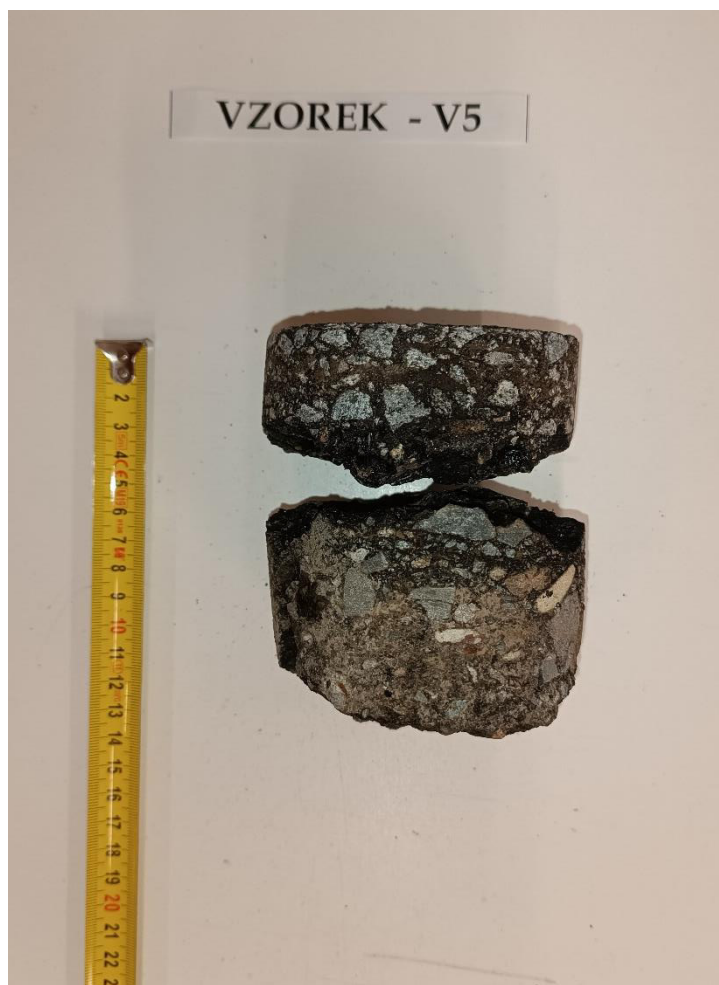
Popis polohy vývrtu: Silnice II/327 Hradištko
pravý jízdní pruh vozovky (směr Chlumec nad Cidlinou)
km 0,981 00
0,90 m od zpevněné hrany vozovky vpravo

Konstrukce vozovky:	40 mm	ACO 11	Asfaltový beton pro ohrusné vrstvy
	Separace vrstev		
	70 mm	ACL 16	Asfaltový beton pro ložní vrstvy
	270 mm	Š	Štěrka (frakce 0/63, velmi zahliněno)

Celková tloušťka
konstrukce vozovky: 380 mm

Obr. 9 - Jádro vývrtu Vzorek – V5 (in situ).

Obr. 10 - Jádru vývrtu Vzorek – V5 (laboratoř).

Vývrt	Konstrukce vozovky			Poznámka
V5	40 mm	ACO 11	Asfaltový beton pro ohrusné vrstvy	
	Separace vrstev			
	70 mm	ACL 16	Asfaltový beton pro ložní vrstvy	
	270 mm	Š	Štěrka	frakce 0/63, velmi zahliněno
Celkem	380 mm

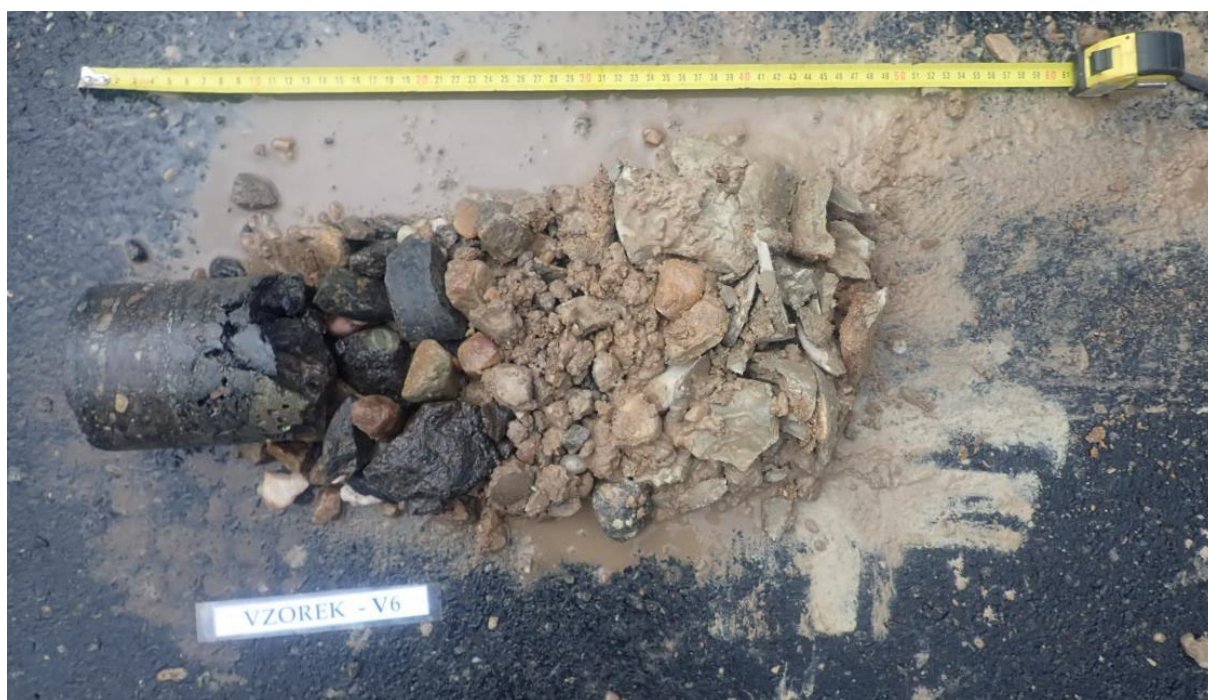
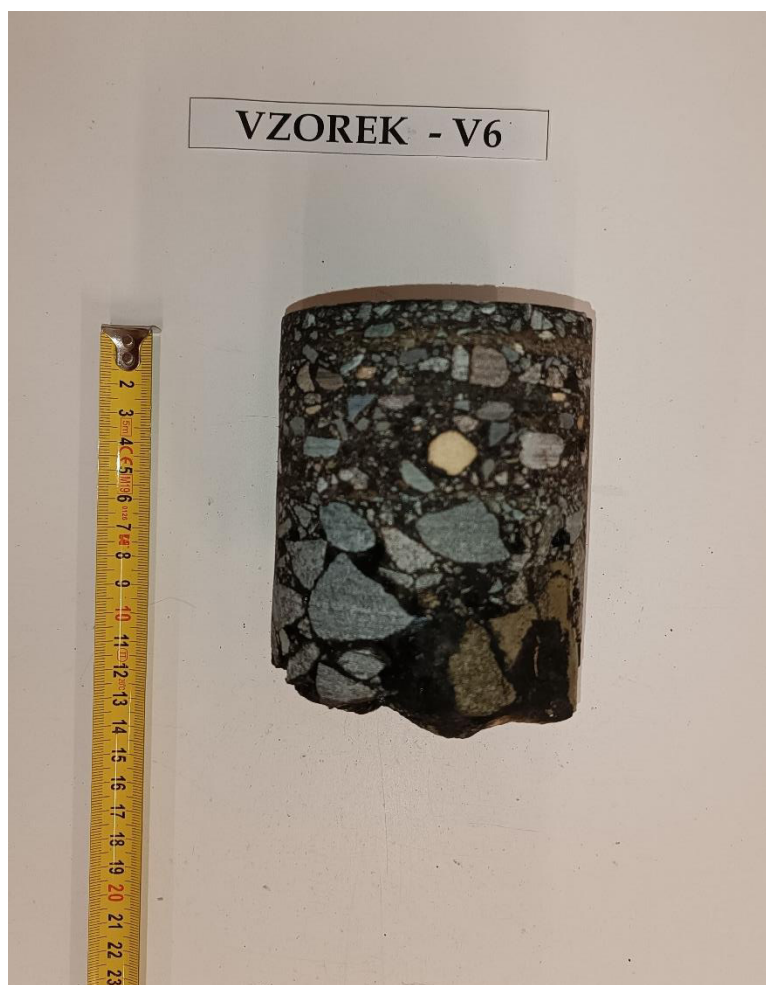
Popis polohy vývrtu: Silnice II/327 Hradištko
levý jízdní pruh vozovky (směr Chlumeck nad Cidlinou)
km 1,285 00
1,00 m od zpevněné hrany vozovky vlevo

Konstrukce vozovky:	10 mm	PR	Postřík regenerační
	40 mm	ACO 11	Asfaltový beton pro obrusné vrstvy
	70 mm	PM	Penetrační makadam
	320 mm	Š	Štěrka (frakce 0/63, velmi zahliněno)

Celková tloušťka
konstrukce vozovky: 440 mm

Obr. 11 - Jádru vývrtu Vzorek – V6 (in situ).

Obr. 12 - Jádro vývrtu Vzorek – V6 (laboratoř).

Vývrt	Konstrukce vozovky			Poznámka
V6	10 mm	PR	Postřík regenerační	
	40 mm	ACO 11	Asfaltový beton pro ohrusné vrstvy	
	70 mm	PM	Penetrační makadam	
	320 mm	Š	Štěrka	frakce 0/63, velmi zahliněno
Celkem	440 mm

Vývrt	Ukazatel PAU [mg/kg]				Poznámka
	Vrstvy konstrukce	Naměřená hodnota	Kvalitativní třída		
V6	PR + ACO 11	0,06	≤ 12	ZAS-T1	
	PM	0,26	≤ 12	ZAS-T1

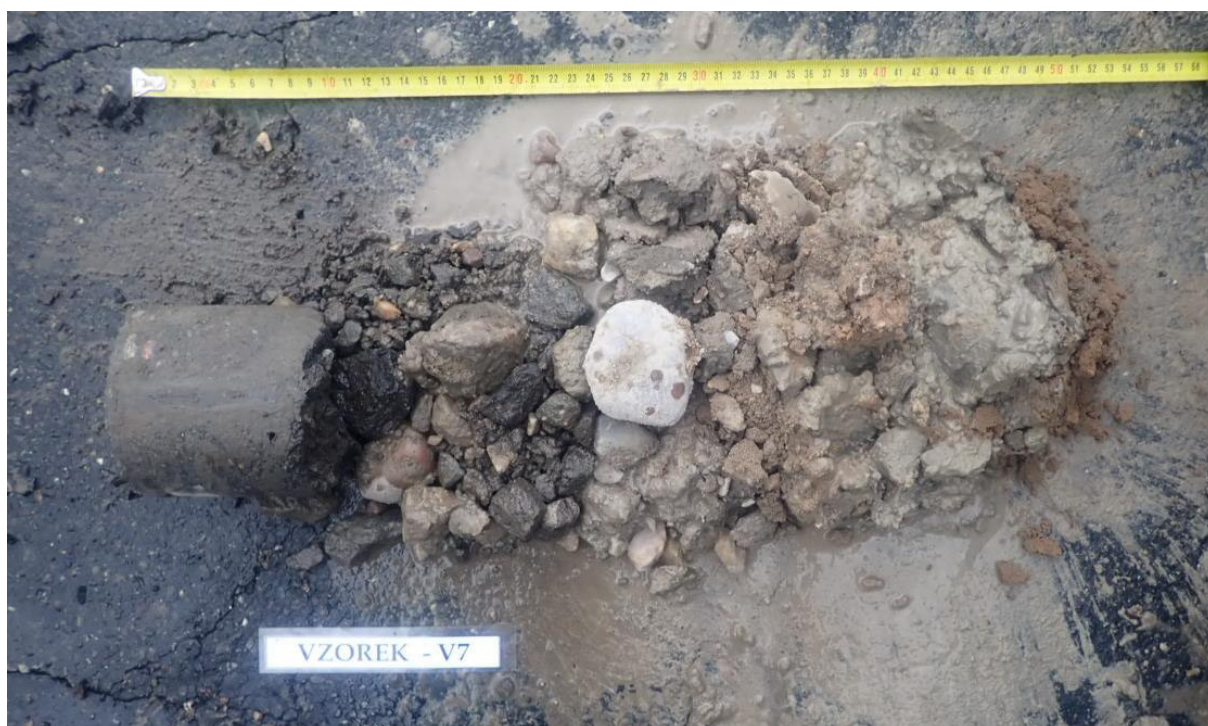
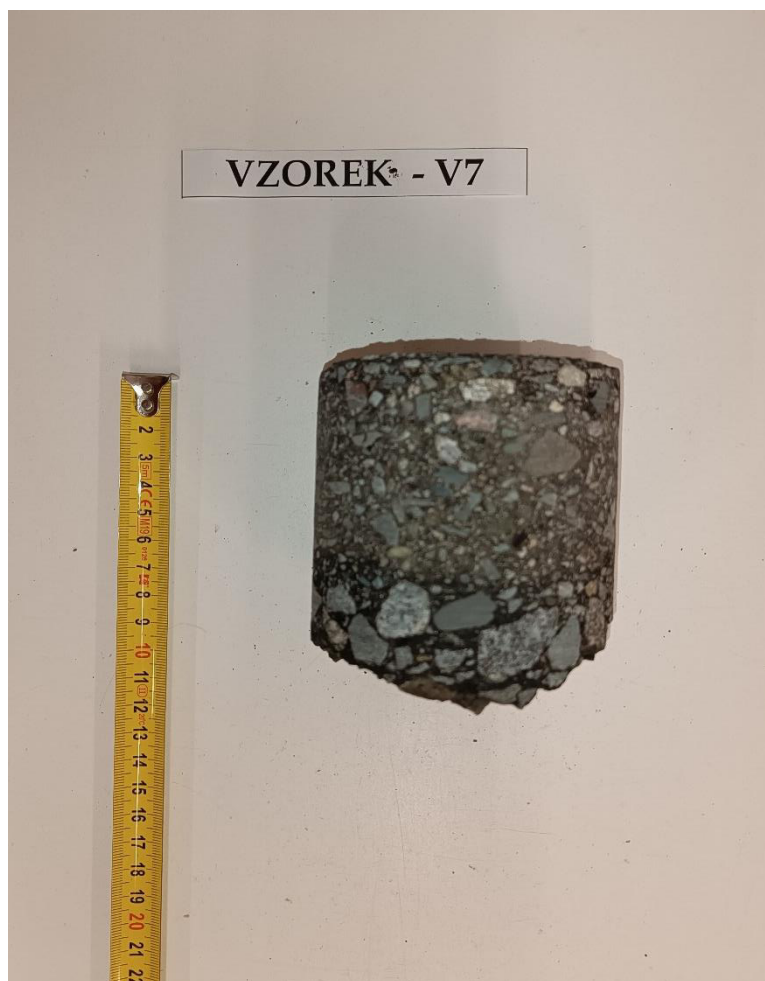
Popis polohy vývrtu: Silnice II/327 Hradištko
pravý jízdní pruh vozovky (směr Chlumec nad Cidlinou)
km 1,355 00
1,10 m od zpevněné hrany vozovky vpravo

Konstrukce vozovky:	5 mm	PR	Postřík regenerační
	55 mm	ACO 11	Asfaltový beton pro obrusné vrstvy
	40 mm	ACP 22	Asfaltový beton pro podkladní vrstvy
	280 mm	Š	Štěrka (frakce 0/63, velmi zahliněno)

Celková tloušťka
konstrukce vozovky: 380 mm

Obr. 13 - Jádro vývrtu Vzorek – V7 (in situ).

Obr. 14 - Jádro vývrtu Vzorek – V7 (laboratoř).

Vývrt	Konstrukce vozovky			Poznámka
V7	5 mm	PR	Postřík regenerační	
	55 mm	ACO 11	Asfaltový beton pro obrusné vrstvy	
	40 mm	ACP 22	Asfaltový beton pro podkladní vrstvy	
	280 mm	Š	Štěrka	frakce 0/63, velmi zahliněno
Celkem	380 mm

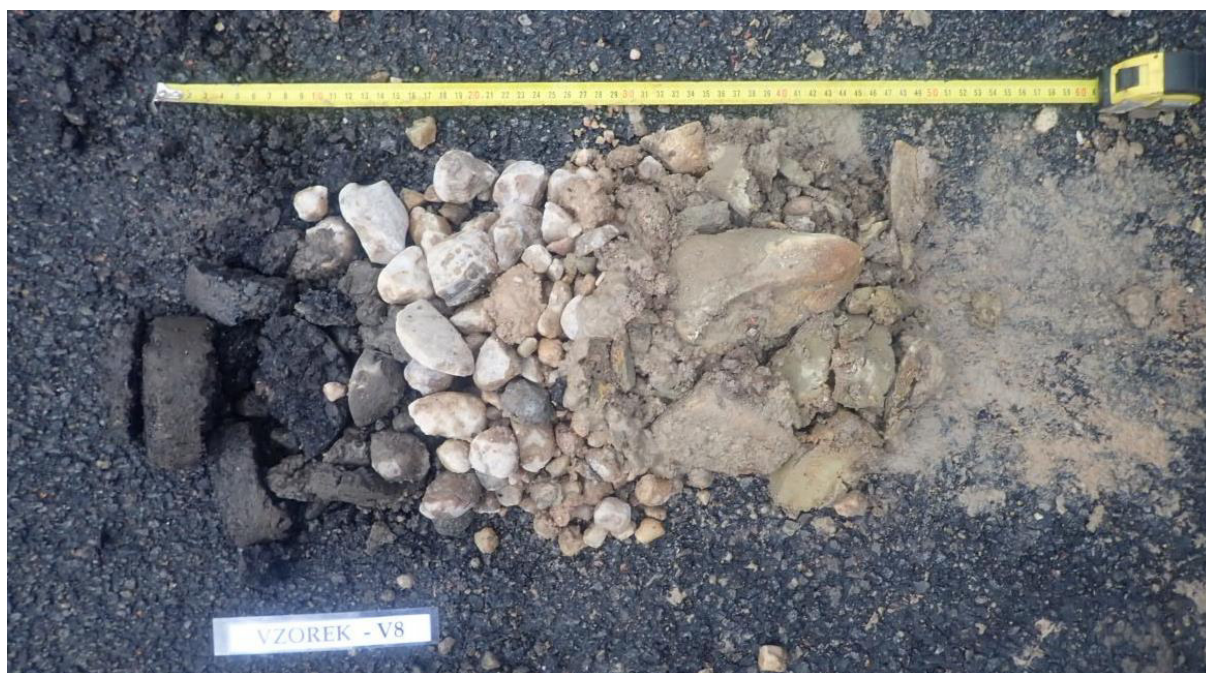
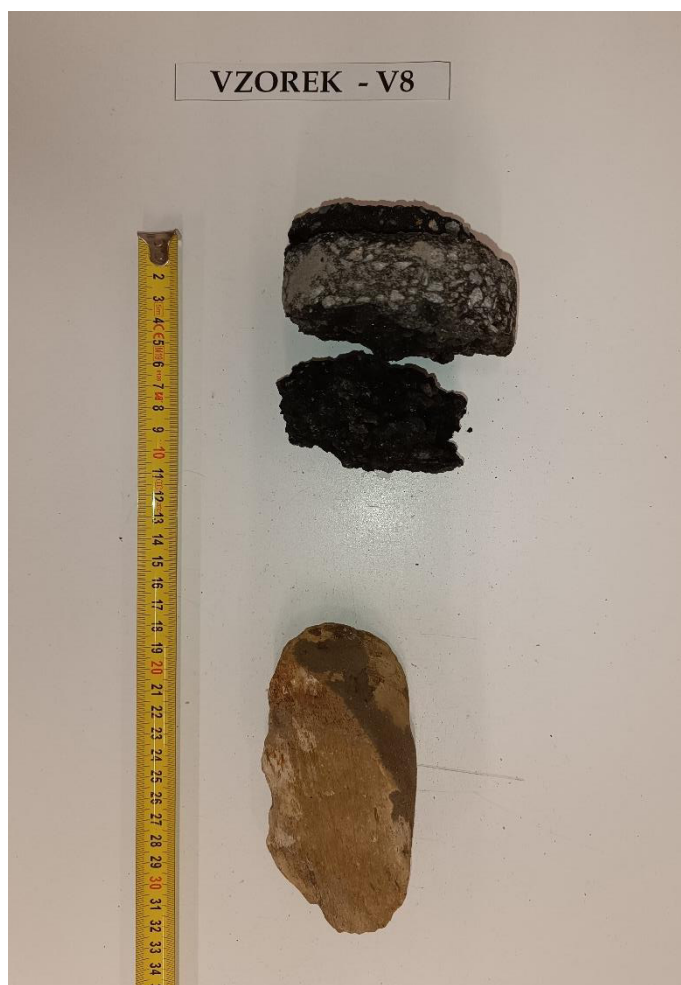
Popis polohy vývrtu: Silnice II/327 Hradištko
levý jízdní pruh vozovky (směr Chlumeck nad Cidlinou)
km 1,619 00
1,00 m od zpevněné hrany vozovky vlevo

Konstrukce vozovky:	10 mm	PR	Postřík regenerační
	Separace vrstev		
	40 mm	ACO 11	Asfaltový beton pro ohrusné vrstvy
	Separace vrstev		
	60 mm	ACL 16	Asfaltový beton pro ložní vrstvy
	330 mm	Š	Štěrk (frakce 0/32, velmi zahliněno)
	140 mm	ŠT	Štět

Celková tloušťka
konstrukce vozovky: 580 mm

Obr. 15 - Jádru vývrtu Vzorek – V8 (in situ).

Obr. 16 - Jádro vývrtu Vzorek – V8 (laboratoř).

Vývrt	Konstrukce vozovky			Poznámka
V8	10 mm	PR	Postřík regenerační	
	Separace vrstev			
	40 mm	ACO 11	Asfaltový beton pro obrusné vrstvy	
	Separace vrstev			
	60 mm	ACL 16	Asfaltový beton pro ložní vrstvy	
	330 mm	Š	Štěrka	frakce 0/32, velmi zahliněno
	140 mm	ŠT	Štět	
Celkem	580 mm

Vývrt	Ukazatel PAU [mg/kg]				Poznámka
	Vrstvy konstrukce	Naměřená hodnota	Kvalitativní třída		
V8	PR + ACO 11	0,31	≤ 12	ZAS-T1	
	ACL 16	0,01	≤ 12	ZAS-T1

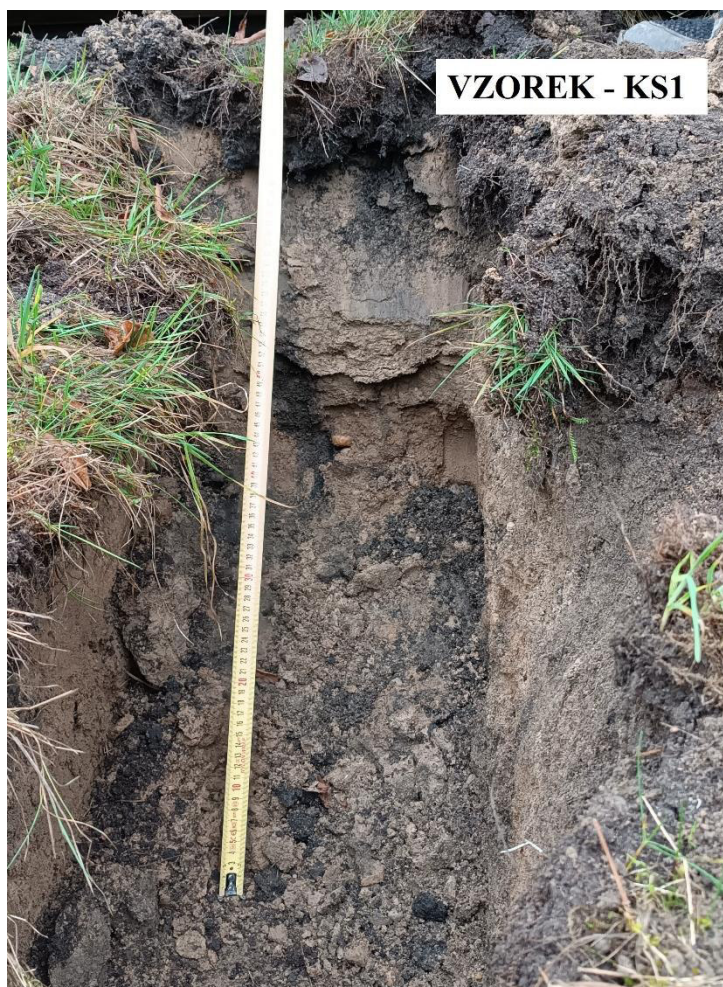
Silnice II/327 Hradištko
levý jízdní pruh vozovky (směr Chlumeck nad Cidlinou)
km 0,438 00
0,10 m od zpevněné hrany vozovky vlevo

Konstrukce vozovky:	5 mm	PR	Postřik regenerační
	40 mm	ACO 11	Asfaltový beton pro obrusné vrstvy
	65 mm	PM	Penetrační makadam
	290 mm	Š	Štěrka (frakce 0/32, velmi zahliněno)

Celková tloušťka
konstrukce vozovky: 400 mm

Podloží vozovky: Písek jílovitý (S5 SC)

Obr. 17 – Kopaná sonda Vzorek – KS1 (in situ).

Kopaná sonda	Konstrukce vozovky			Poznámka
KS1	5 mm	PR	Postřík regenerační	
	40 mm	ACO 11	Asfaltový beton pro ohrusné vrstvy	
	65 mm	PM	Penetrační makadam	
	290 mm	Š	Štěrka	frakce 0/32, velmi zahliněno
Celkem	400 mm

Pozn.: Podloží vozovky – Písek jílovitý (S5 SC).

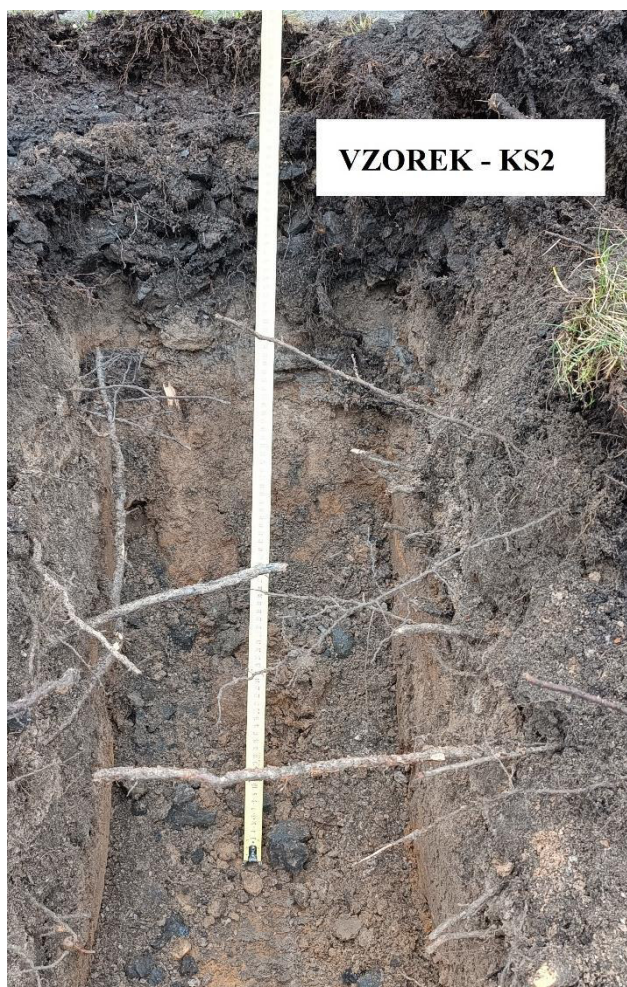
Silnice II/327 Hradištko
pravý jízdní pruh vozovky (smě Chlumeč nad Cidlinou)
km 1,239 00
0,10 m od zpevněné hrany vozovky vpravo

Konstrukce vozovky:	10 mm	PR	Postřik regenerační
	40 mm	ACO 11	Asfaltový beton pro ohrubovací vrstvy
	70 mm	PM	Penetrační makadam
	320 mm	Š	Štěrka (frakce 0/63, velmi zahliněná)

Celková tloušťka
konstrukce vozovky: 440 mm

Podloží vozovky: Písek s příměsí jemnozrnné zeminy (S3 S-F)

Obr. 18 – Kopaná sonda Vzorek – KS2 (in situ).

Kopaná sonda	Konstrukce vozovky			Poznámka
KS2	10 mm	PR	Postřik regenerační	
	40 mm	ACO 11	Asfaltový beton pro ohrusné vrstvy	
	70 mm	PM	Penetrační makadam	
	320 mm	Š	Štěrka	frakce 0/63, velmi zahliněno
Celkem	440 mm

Pozn.: Podloží vozovky – Písek s příměsí jemnozrnné zeminy (S3 S-F).

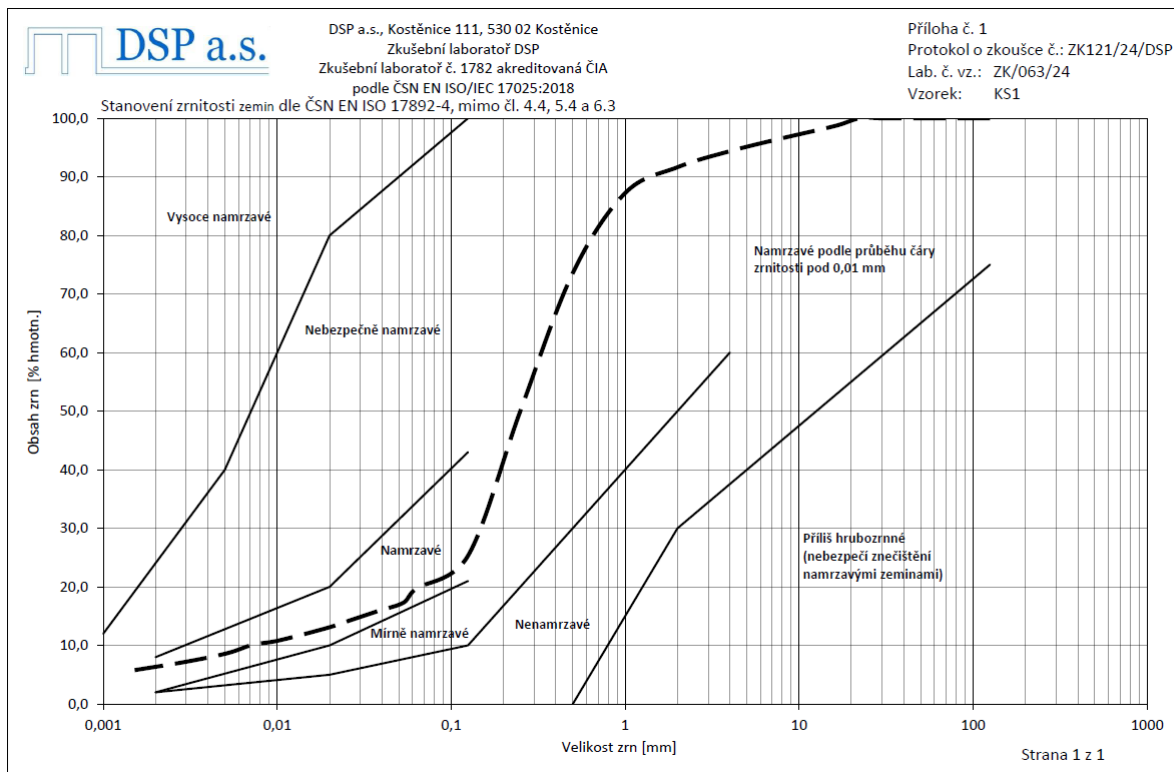
Vzorek	Podloží. Laboratorní číslo vzorku ZK/063/24		Poznámka
KS1	g	8,4 %	
	s	71,9 %	
	f	19,7 %	
	m	13,9 %	
	c	5,8 %	
	Specifické vlastnosti (g+s+f)	15 % až 35 %	nad čarou A
	Třída a symbol	S5 SC	
	Název zeminy	Písek jílovitý	
	Posouzení namrzavosti	Namrzavé	
	Vhodnost do násypů	Podmínečně vhodné	
	Vhodnost pro aktivní zónu	Podmínečně vhodné	
	Stanovení meze tekutosti	w _L = 21,9 %	
	Stanovení meze plasticity	w _P = 14,0 %	
	Index plasticity	I _P = 7,9 %	
	Optimální vlhkost	w _{opt} = 8,7 %	
	Maximální objemová hmotnost	ρ _{dmax} = 2032 kg.m ⁻³	
	Vlhkost před CBR	w = 9,0 % hm.	
	Vlhkost po CBR	w = 11,0 % hm.	
	Stanovení poměru únosnosti (CBR)	CBR_{sat,96} = 3,0 %

Pozn.: Hloubka odběru podloží 500 – 800 mm (pod úrovní stávající nivelety).

Graf 1 – Křivka zrnitosti, Kopaná sonda Vzorek – KS1.

- Z provedených laboratorních zkoušek a rozborů vyplývá, že v **podloží vozovky (aktivní zóně vozovky)** se nacházejí zeminy, které lze zařadit jako: **písek jílovitý (S5 SC) a písek s příměsí jemnozrnné zeminy (S3 S-F).**

- Ze stanovení zrnitosti odebraných vzorků zemin podloží lze konstatovat, že se jedná o **namrzavé až mírně namrzavé zeminy.** Tyto zeminy jsou **podmínečně vhodné do podloží a aktivní zóny vozovky.**

- Naměřená hodnota kalifornského poměru únosnosti zemin CBR **Vzorku – KS1** byla 3,0 %. **Naměřená hodnota kalifornského poměru únosnosti zemin CBR Vzorku – KS1 nesplňuje požadavek na minimální hodnotu poměru únosnosti CBR_{min} = 15 %,** požadovanou TP 170 Navrhování konstrukcí vozovek, jako minimální hodnotu tohoto poměru únosnosti CBR pro případ podloží vozovky typu PIII.

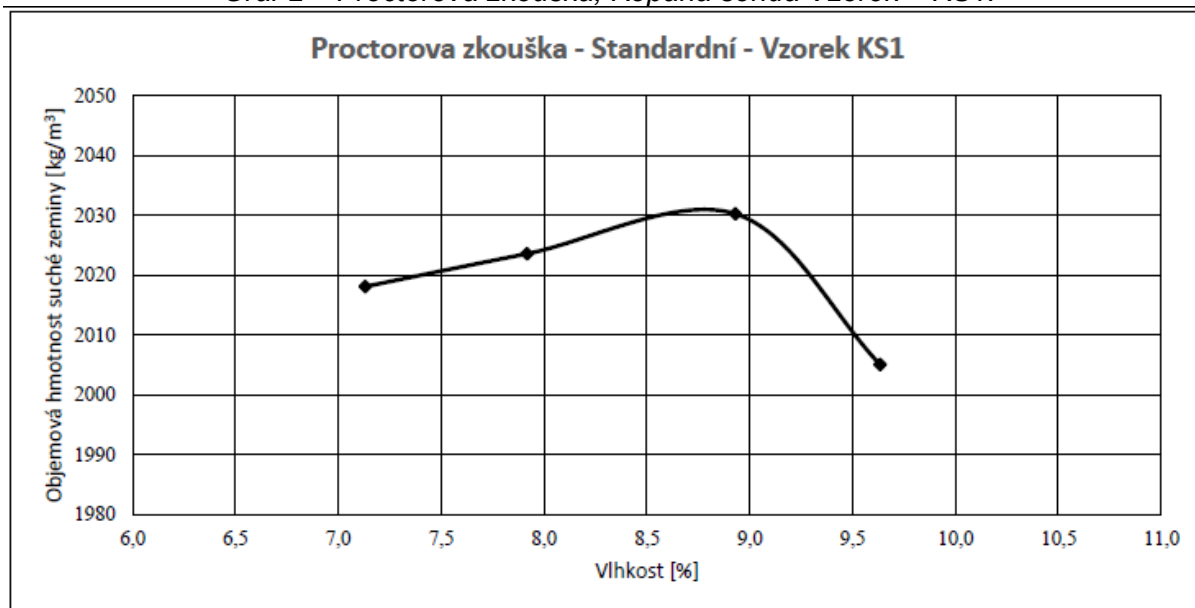
Graf 2 – Proctorova zkouška, Kopaná sonda Vzorek – KS1.

Optimální vlhkost	W_{opt}	8,7	%
Max. objemová hmotnost	$\rho_{d,max}$	2032	kg/m ³

- Stanovení **optimální vlhkosti při maximální míře zhutnění** bylo provedeno na Vzorku – KS1 a KS2.
 - Naměřená hodnota optimální vlhkosti u **Vzorku – KS1** byla stanovena **8,7 % při maximální objemové hmotnosti 2032 kg.m⁻³.**

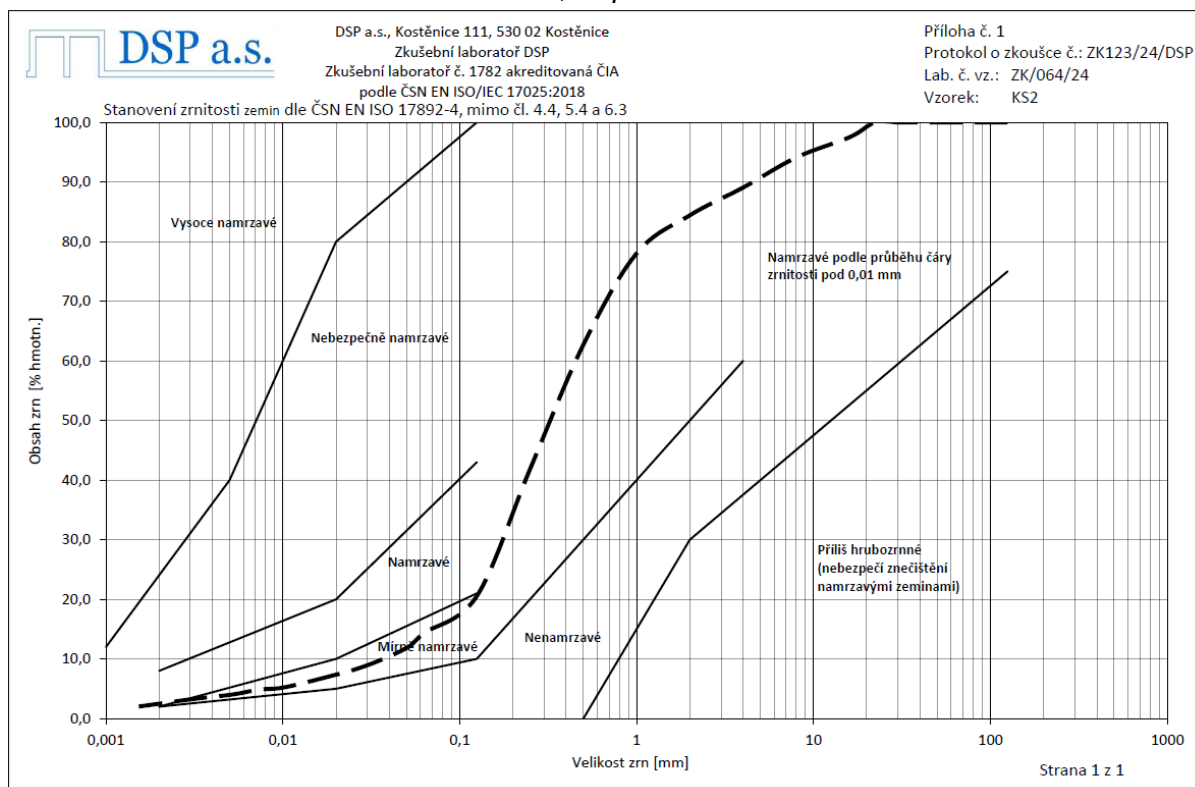
Vzorek	Podloží. Laboratorní číslo vzorku ZK/064/24		Poznámka
KS2	g	15,6 %	
	s	70,0 %	
	f	14,4 %	
	m	12,4 %	
	c	2,0 %	
	Specifické vlastnosti (g+s+f)	5 % až 15 %	
	Třída a symbol	S3 S-F	
	Název zeminy	Písek s příměsí jemnozrnné zeminy	
	Posouzení namrzavosti	Mírně namrzavé až namrzavé	
	Vhodnost do násypů	Vhodné	
	Vhodnost pro aktivní zónu	Podmínečně vhodné	
	Stanovení meze tekutosti	Nelze stanovit mez tekutosti	
	Stanovení meze plasticity	Nelze stanovit mez plasticity	Vzorek neplastický
	Index plasticity	Nelze stanovit index plasticity	
	Optimální vlhkost	$w_{opt} = 7,8 \%$	
	Maximální objemová hmotnost	$\rho_{dmax} = 2028 \text{ kg.m}^{-3}$	
	Vlhkost před CBR	$w = 7,9 \%$ hm.	
	Vlhkost po CBR	$w = 9,9 \%$ hm.	
	Stanovení poměru únosnosti (CBR)	$CBR_{sat,96} = 24,6 \%$

Pozn.: Hloubka odběru podloží 600 – 1000 mm (pod úrovní stávající nivelety).

Graf 3 – Křivka zrnitosti, Kopaná sonda Vzorek – KS2.

- Naměřená hodnota kalifornského poměru únosnosti zemin CBR **Vzorku – KS2** byla 24,6 %. **Naměřená hodnota kalifornského**

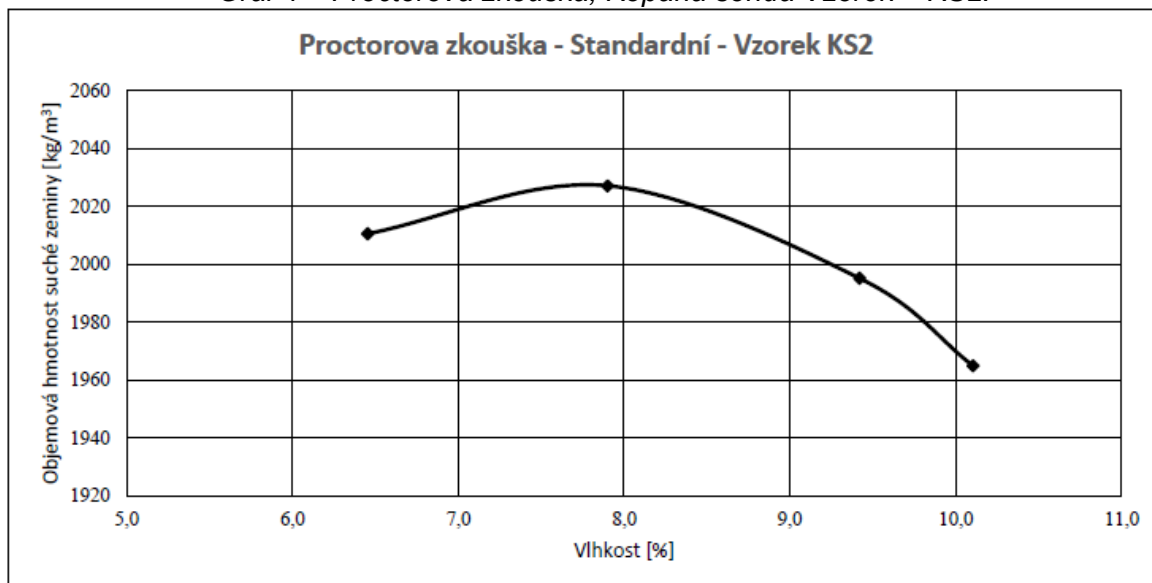
Graf 4 – Proctorova zkouška, Kopaná sonda Vzorek – KS2.

Optimální vlhkost	w_{opt}	7,8	%
Max. objemová hmotnost	$\rho_{d,max}$	2028	kg/m ³

- Naměřená hodnota optimální vlhkosti u **Vzorku – KS2** byla stanovena **7,8 % při maximální objemové hmotnosti 2028 kg.m⁻³.**
- Stanovení **kalifornského poměru únosnosti zemin CBR** bylo provedeno na Vzorku – KS1 a KS2.
