Název stavby/akce:	Silnice II/327 hr. Pk – Hradištko II	Zakázka: 31/24/4037.208
Místo stavby	Pardubický kraj kú: Tetov	Datum: 01/2025
Název části:	Dokladová část	Stupeň dokumentace: PDPS
Název objektu:		Označení části: E.
Odpovědný projektant:	Ing. Michal Hornýš

Označení objektu:
Zpracovatel přílohy:	Ing. František Haburaj	Formát: A4
Název přílohy:	DIAGNOSTIKA VOZOVKY	Měřítko:
		Číslo přílohy: 3.1
		Č.paré:

Průzkum konstrukce a podloží vozovky
Stanovení polycyklických aromatických uhlovodíků
Silnice II/327 Hradištko

Březen / Červenec 2024

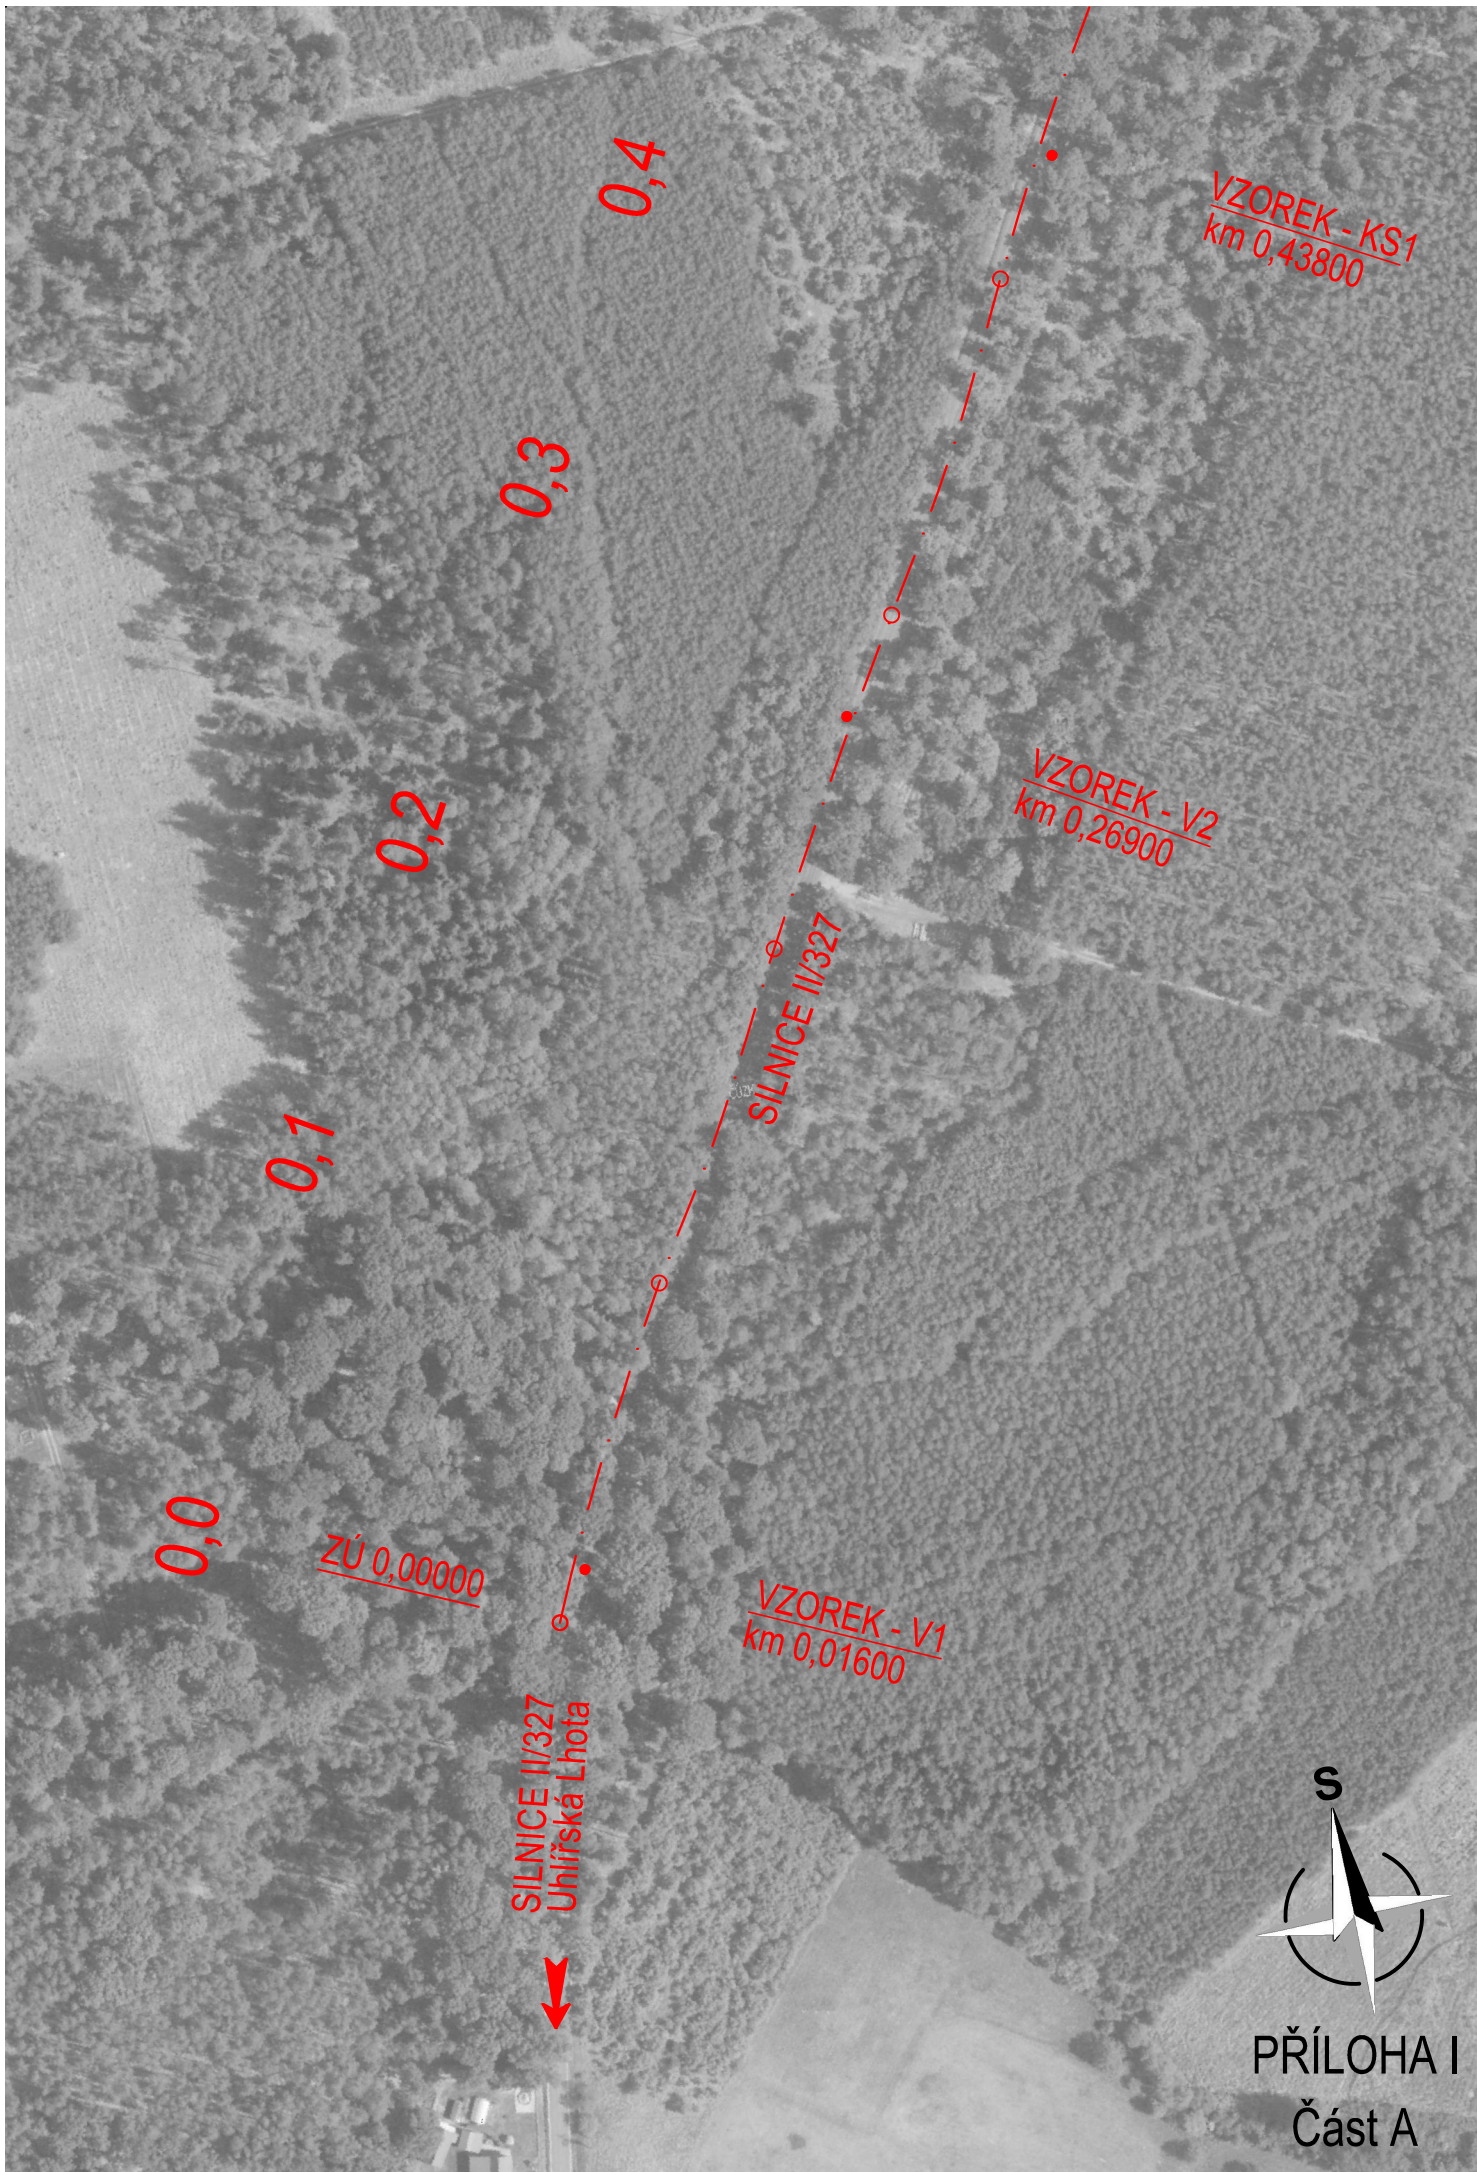
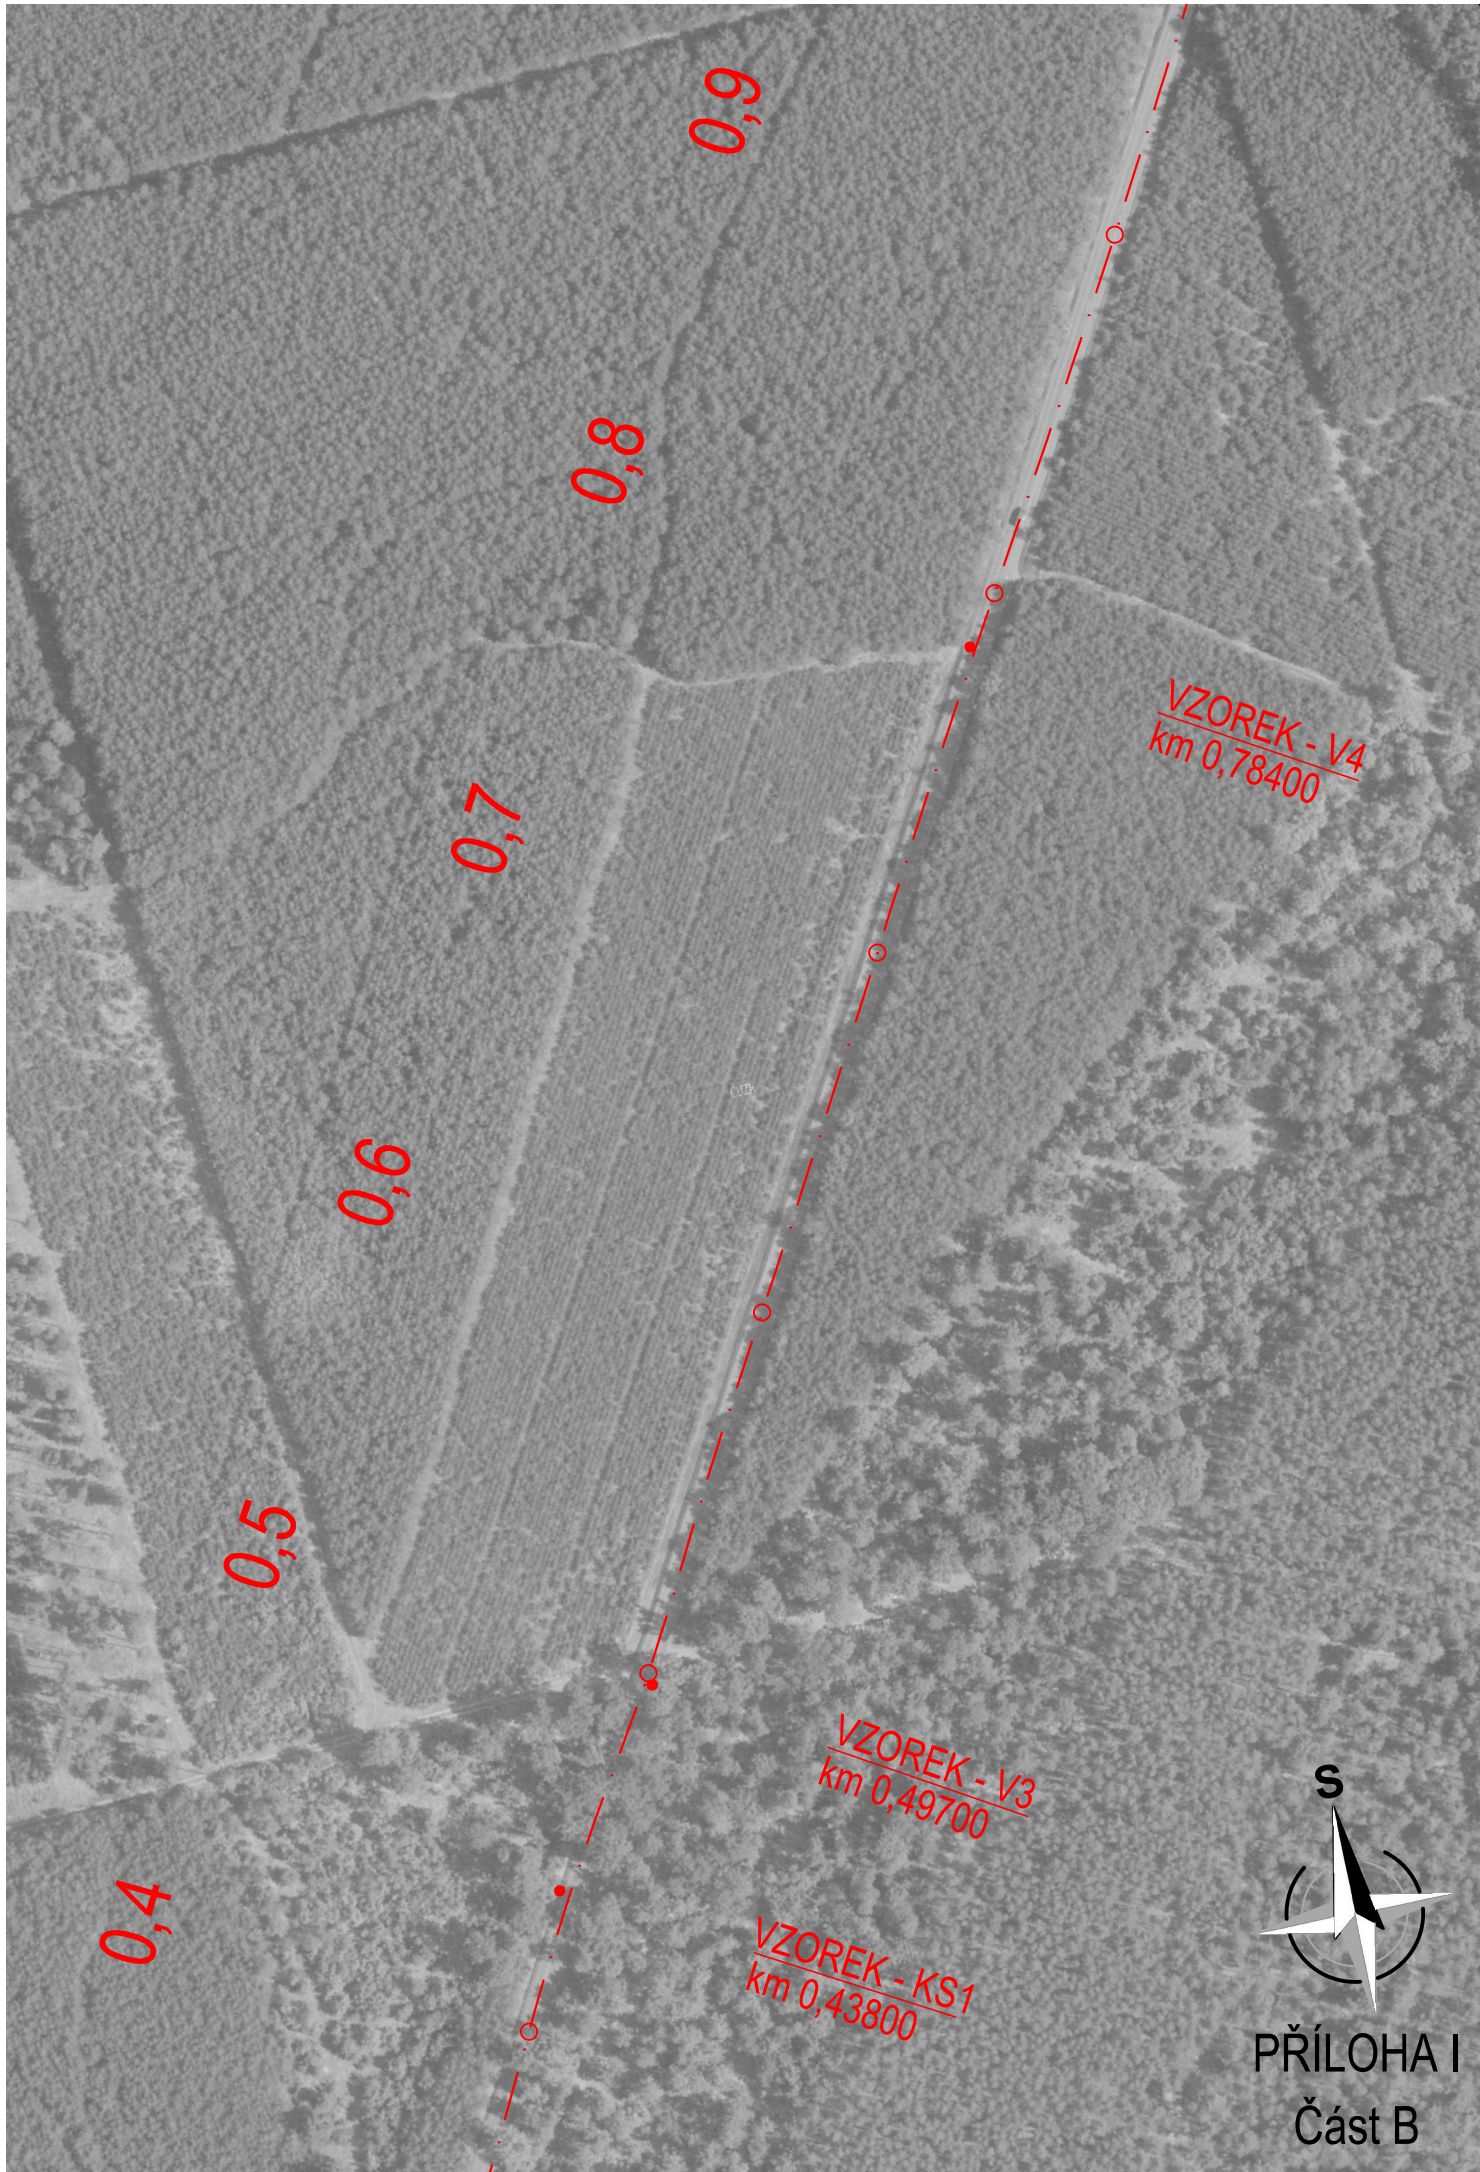
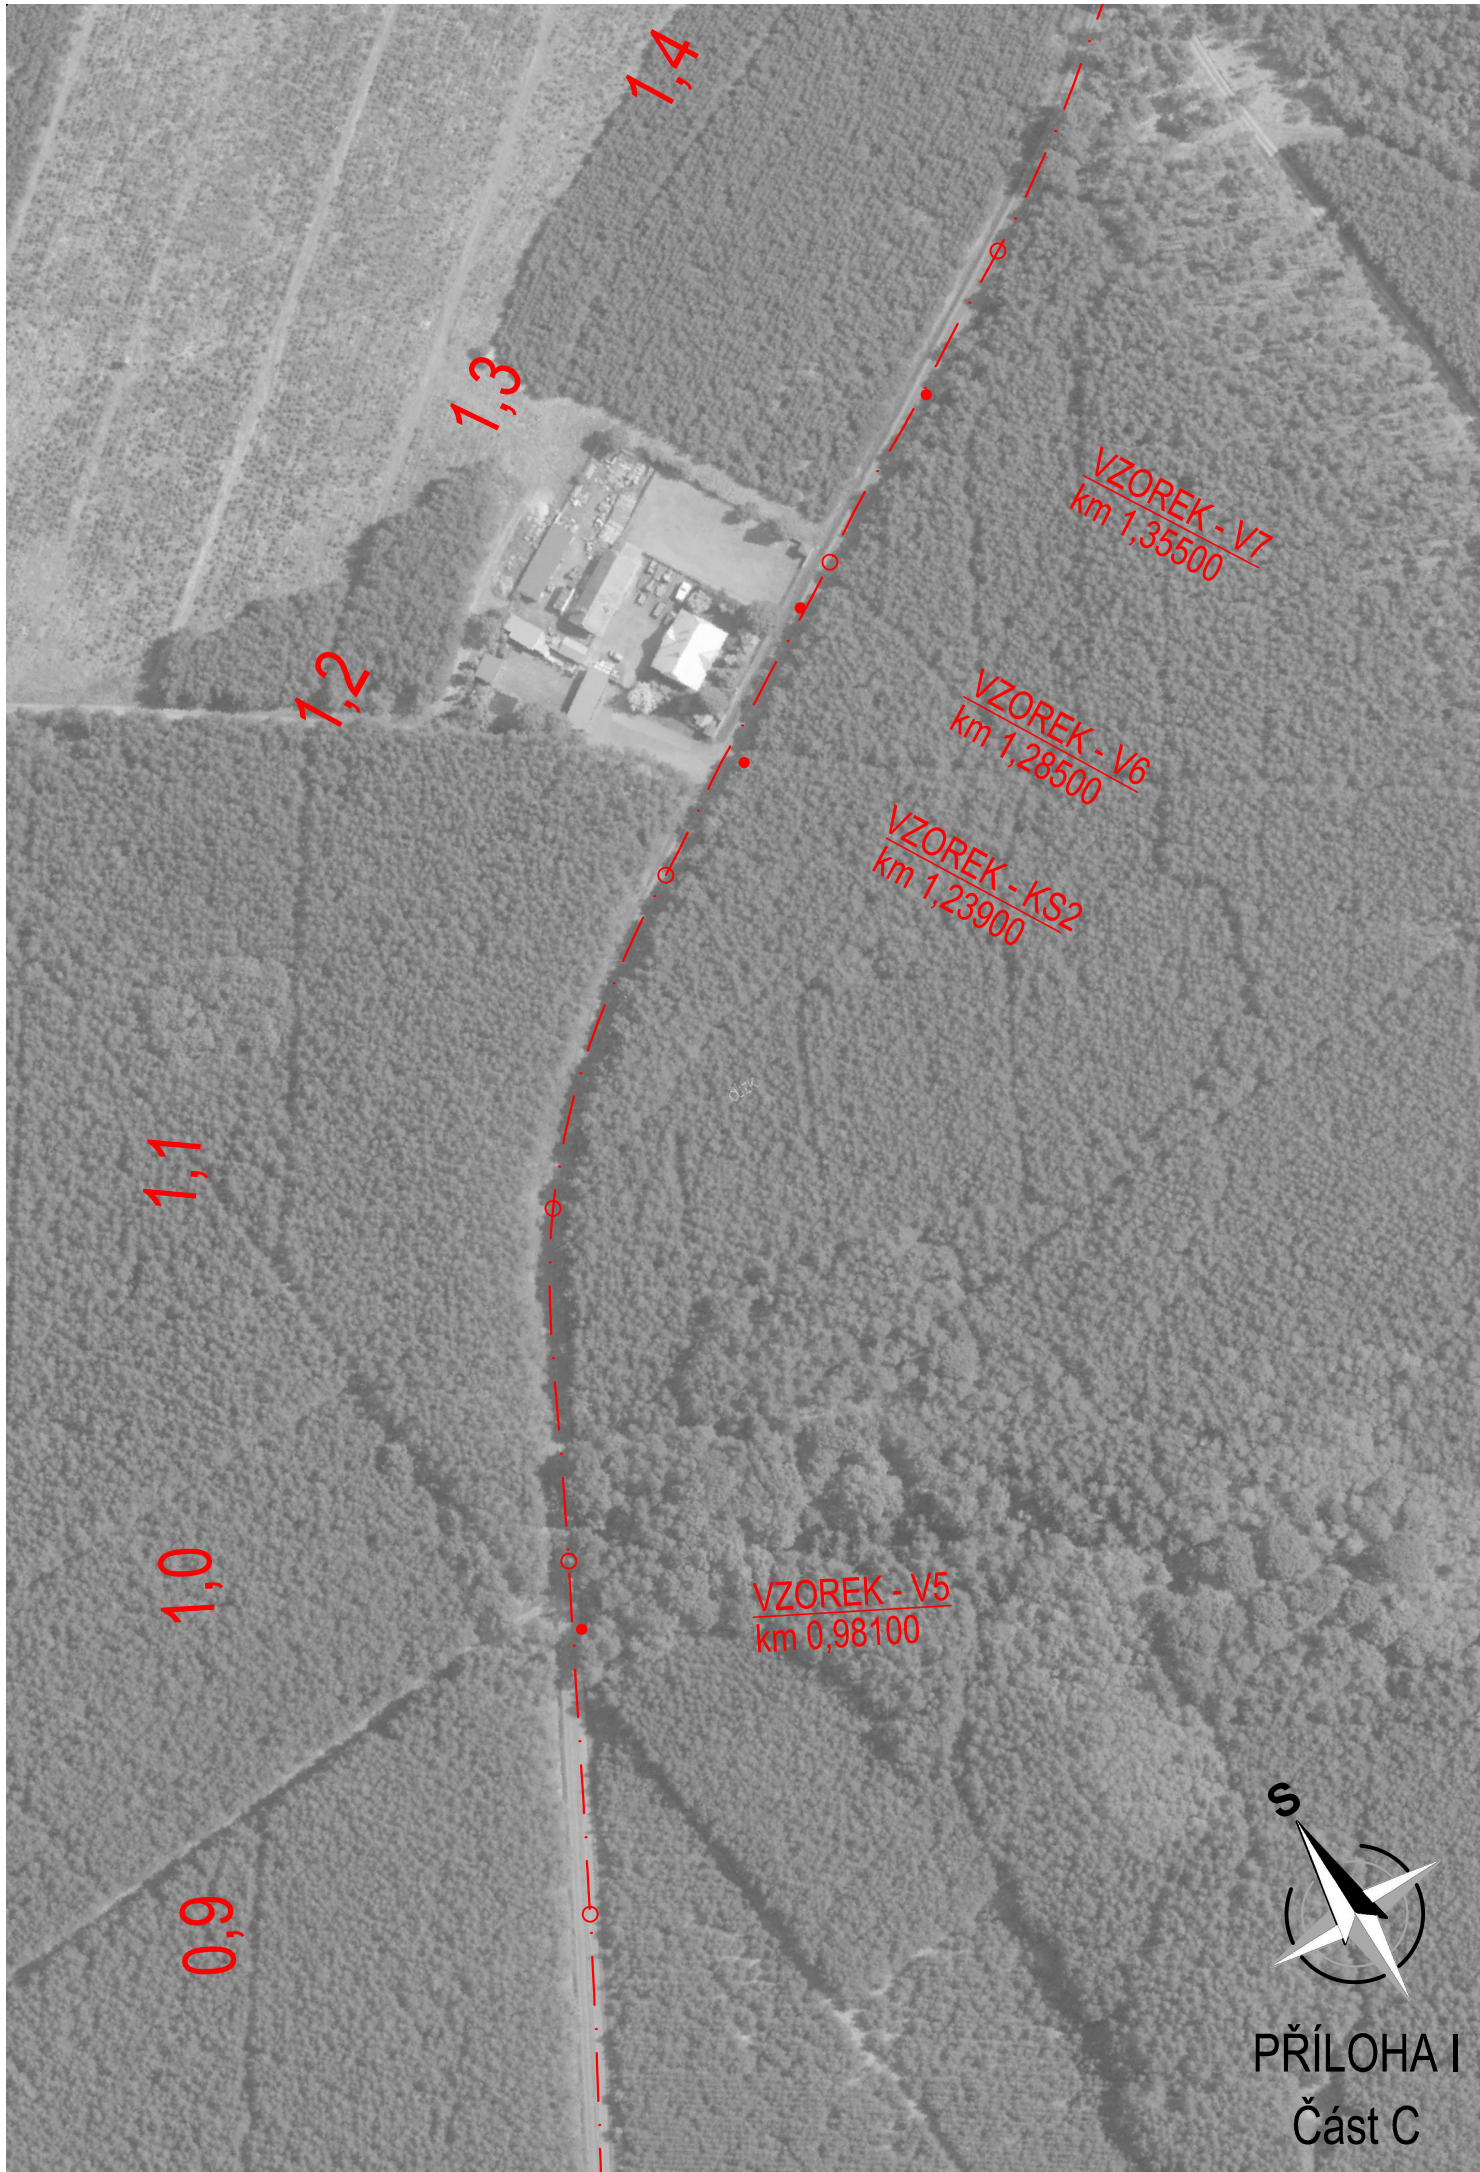
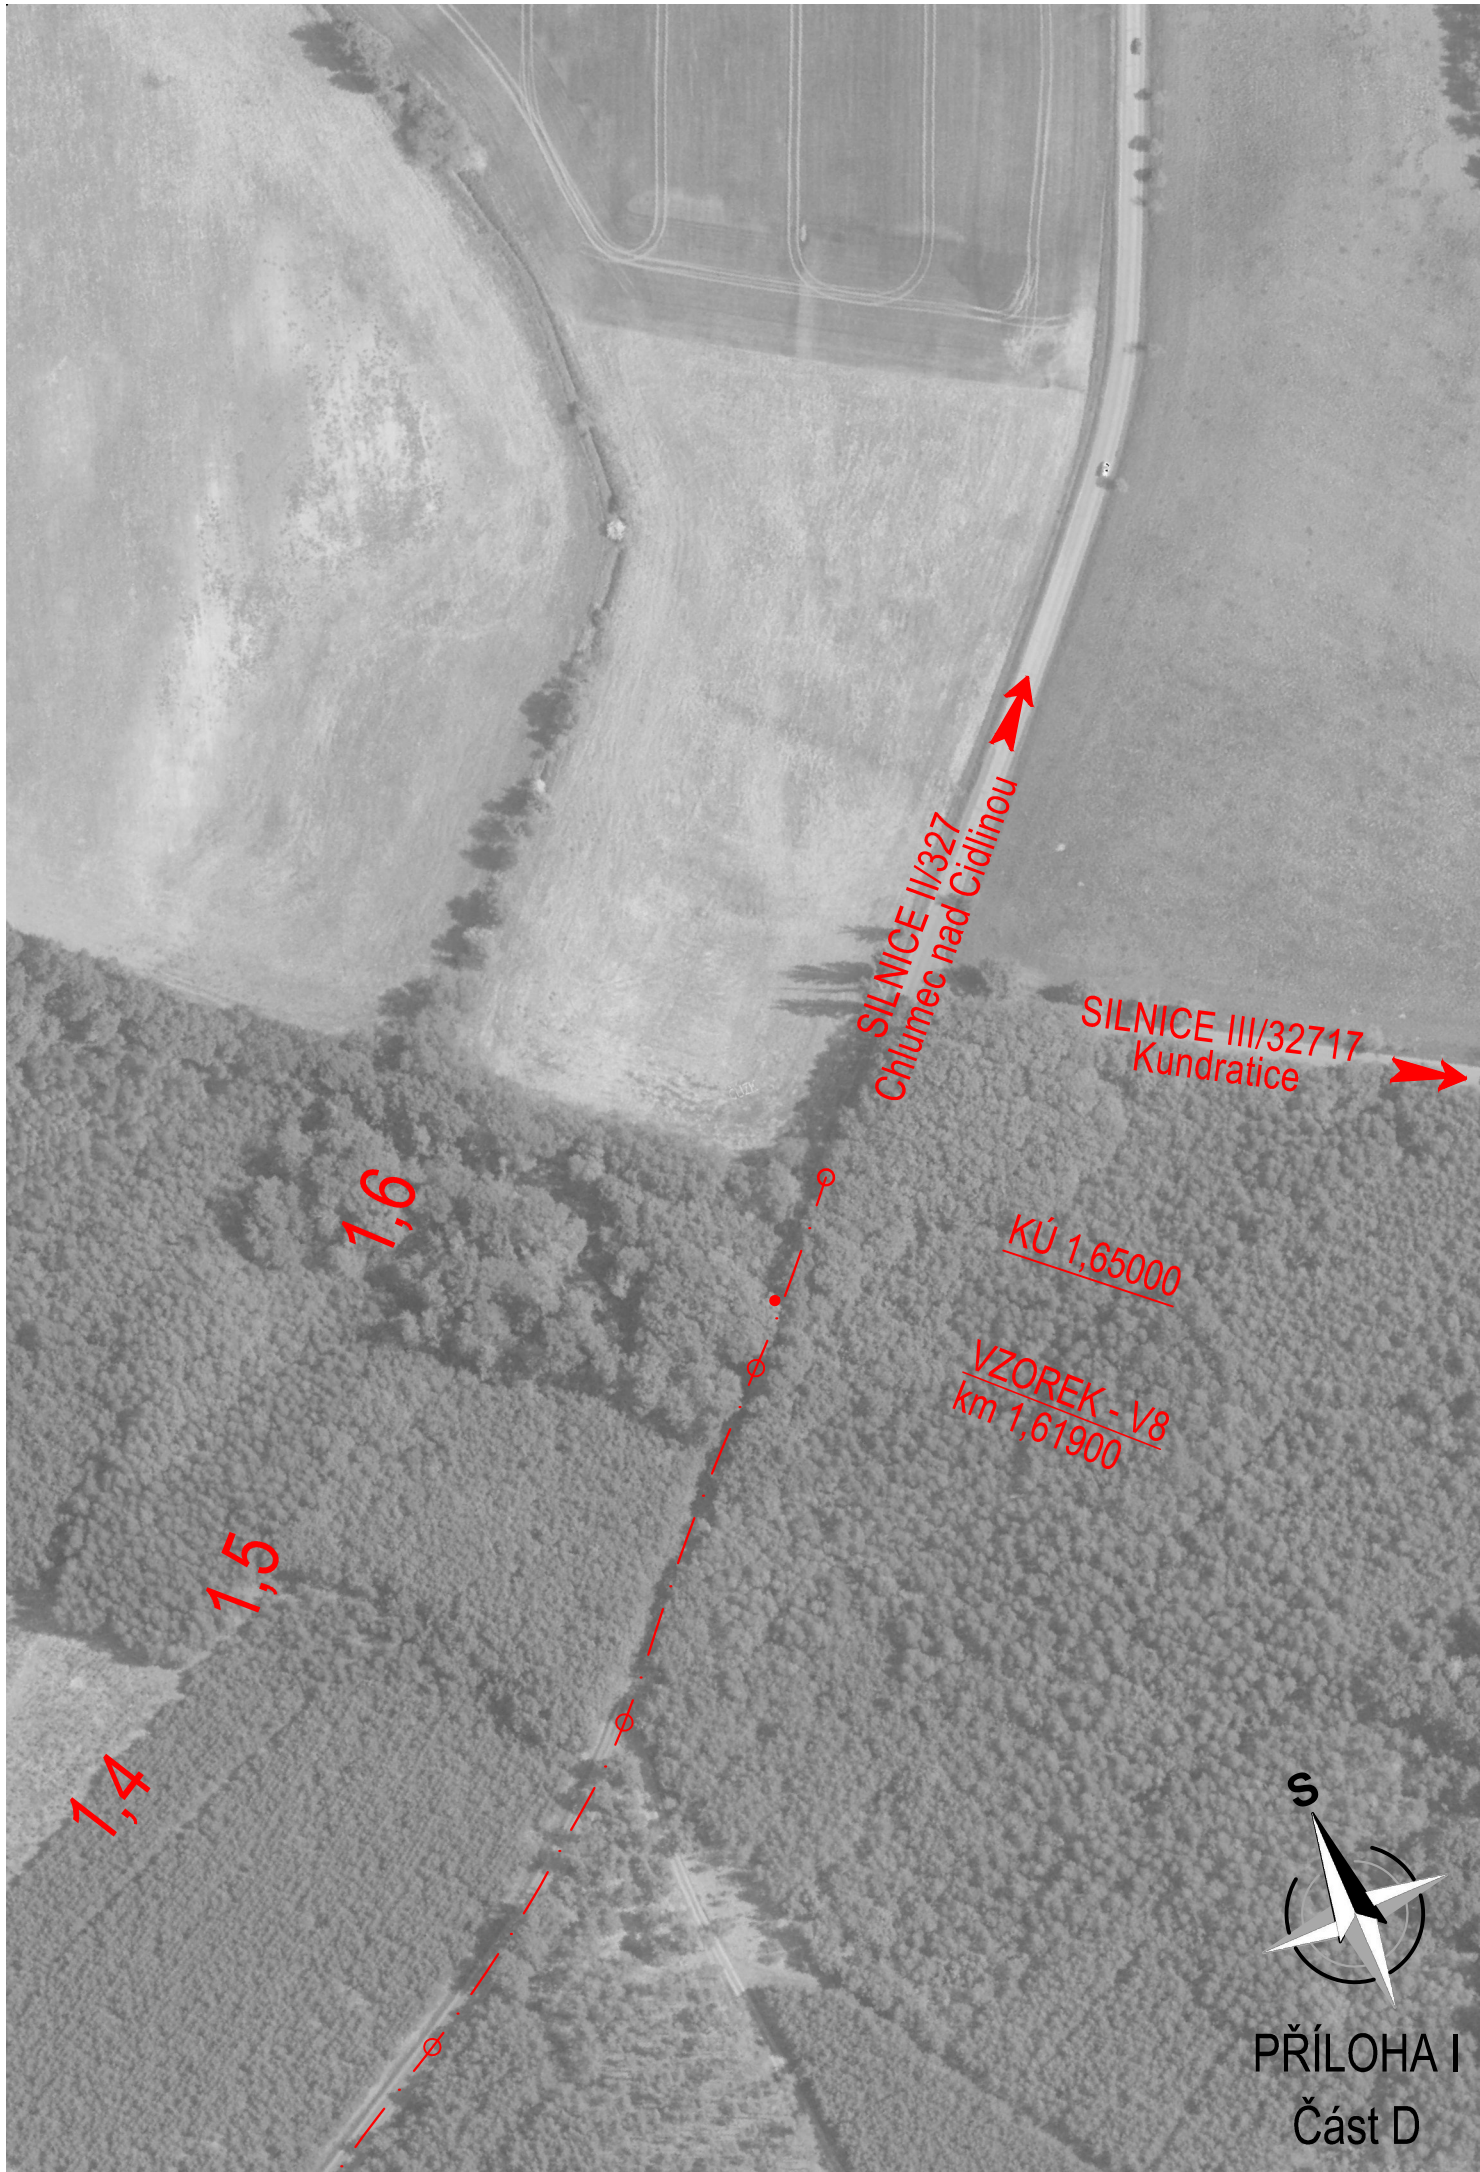
**Situování diagnostických vývrtů a kopaných sond konstrukce a
podloží vozovky Silnice II/327 Hradištko**

Na zájmovém úseku komunikace bylo provedeno celkem 8 jádrových vývrtů Ø 100 mm a 2 kopané sondy. Počet diagnostických vývrtů a kopaných sond byl stanoven po dohodě s investorem akce vzhledem k charakteru, délce a ploše zájmového úseku komunikace. Situování provedených vývrtů a kopaných sond je patrné z Přílohy I.

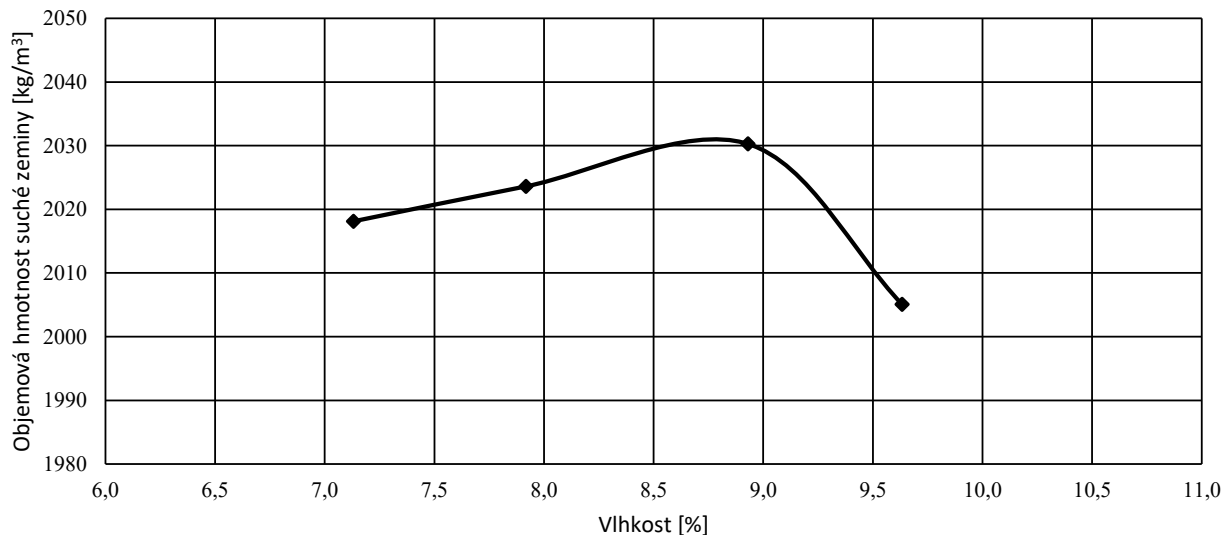
Proctorova zkouška - Standardní - Vzorek KS1

Optimální vlhkost	w_{opt}	8,7	%
Max. objemová hmotnost	$\rho_{d,max}$	2032	kg/m ³

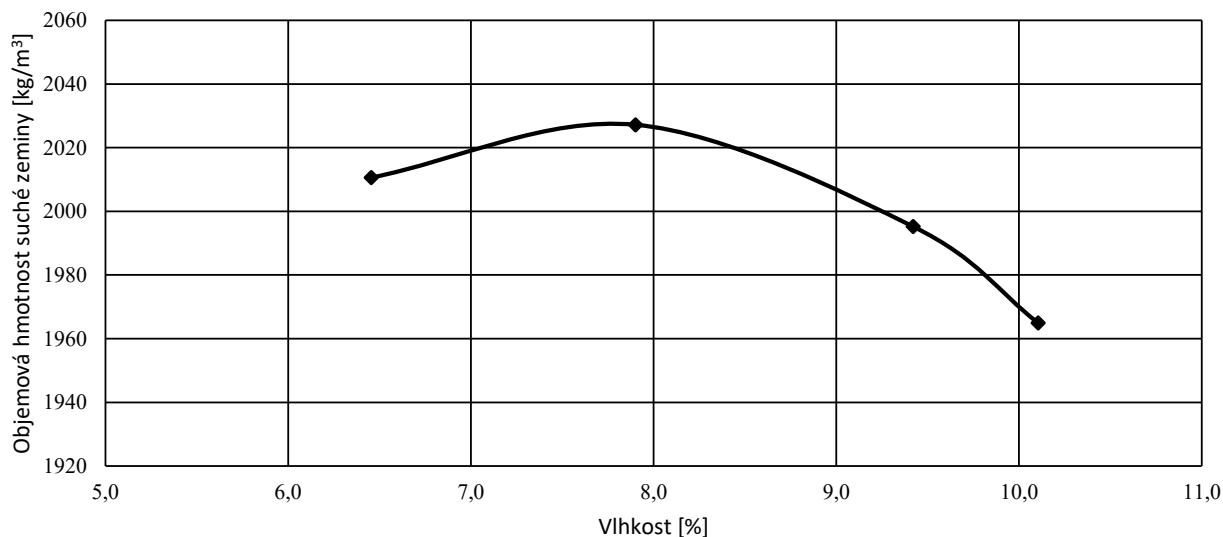
Proctorova zkouška - Standardní - Vzorek KS2

Optimální vlhkost	w_{opt}	7,8	%
Max. objemová hmotnost	$\rho_{d,max}$	2028	kg/m ³
