Průzkum konstrukce a podloží vozovky
Stanovení polycyklických aromatických uhlovodíků
Silnice III/31014 Žamberk, ul. Nádražní

Srpen / Září 2024

Název průzkumu: Průzkum konstrukce a podloží vozovky
Stanovení polycyklických aromatických uhlovodíků
Silnice III/31014 Žamberk, ul. Nádražní

Druh průzkumu: Stanovení skladby konstrukce a podloží vozovky
Stanovení polycyklických aromatických uhlovodíků

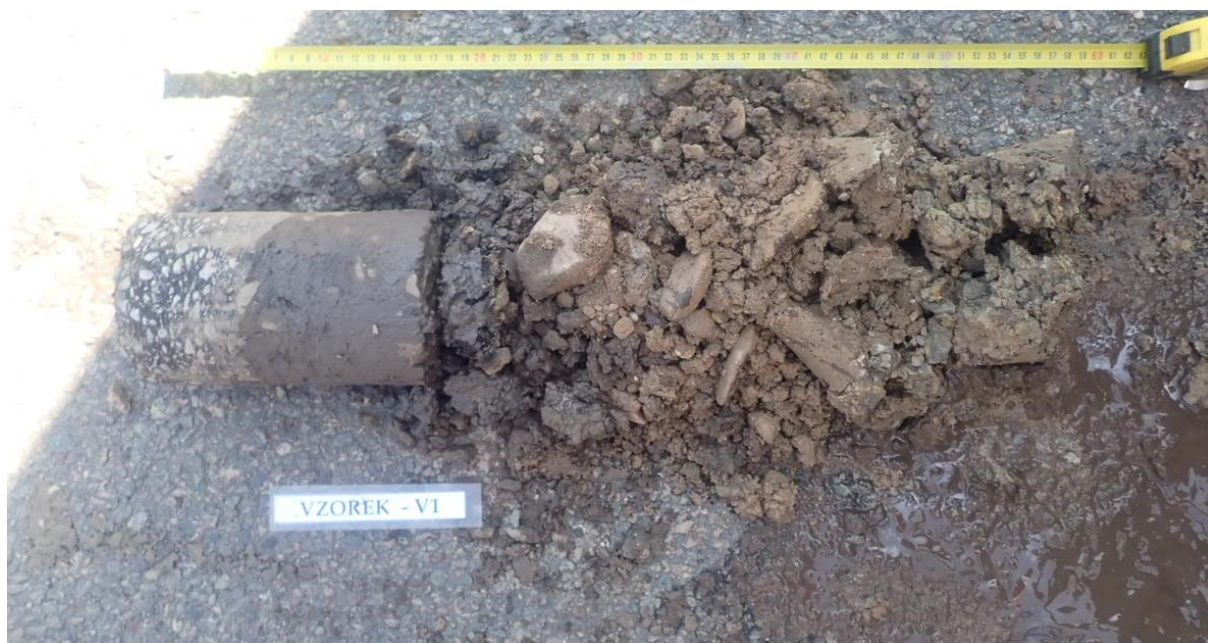
Obr. 1 - Jádro vývrtu Vzorek – V1 (in situ).

Konstrukce vozovky:	55 mm	ACO 11	Asfaltový beton pro ohrusné vrstvy
	110 mm	ACP 22	Asfaltový beton pro podkladní vrstvy
	215 mm	Š	Štěrk (frakce 0/32, velmi zahliněno)

Celková tloušťka
konstrukce vozovky: 380 mm

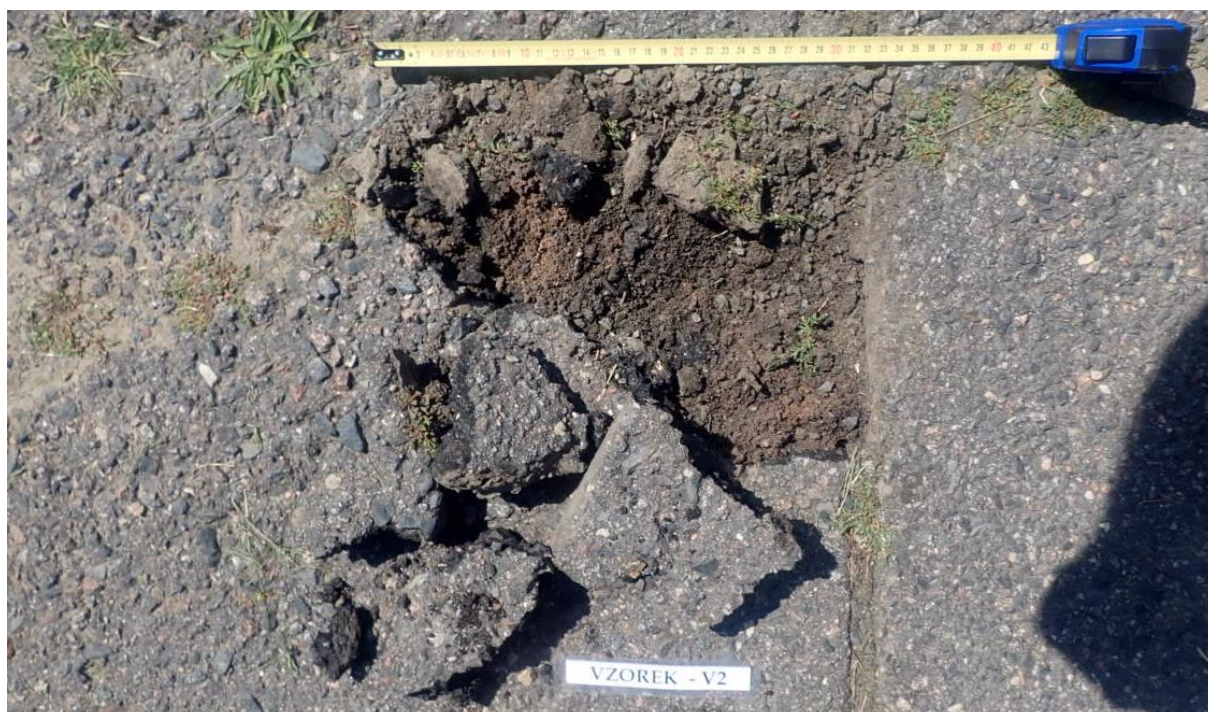
Obr. 3 - Jádru vývrtu Vzorek – V2 (in situ).

Konstrukce vozovky: 50 mm ACO 11 Asfaltový beton pro ohrusné vrstvy

Odvrtaná tloušťka
konstrukce vozovky: 50 mm

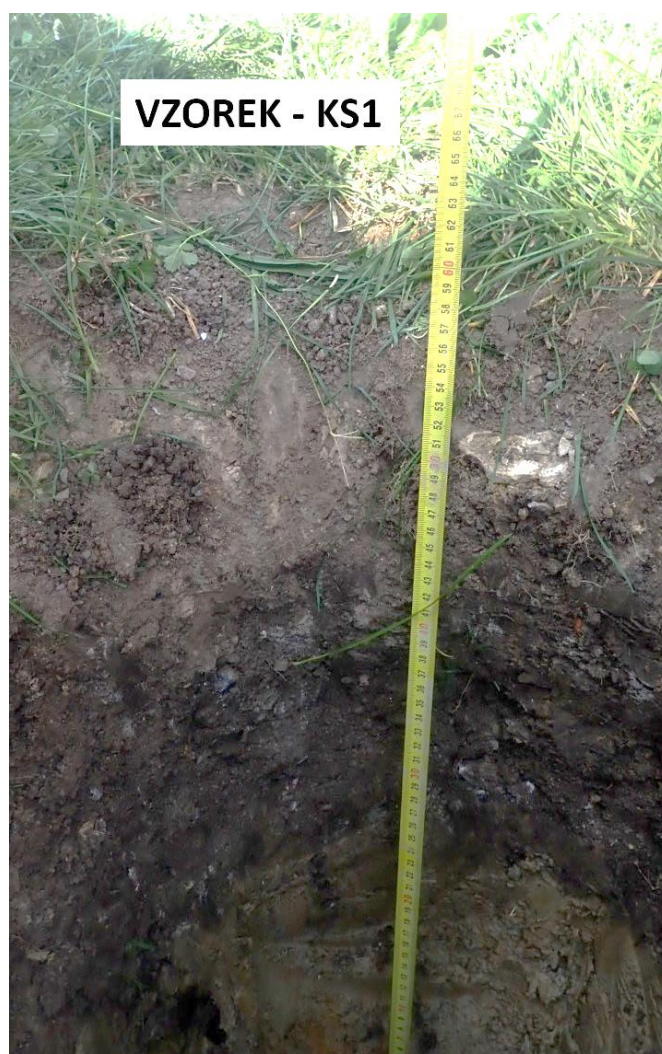
Fotodokumentace Vzorku – KS1:*Obr. 5 – Kopaná sonda Vzorek – KS1 (in situ).*

100 mm	H	Humusová vrstva (travní drn)
200 mm	Z	Hlinitá zemina
300 mm	Z	Jílovitá zemina (Jíl s velmi vysokou plasticitou F8 CV)

600 mm
