Průzkum konstrukce a podloží vozovky
Stanovení polycyklických aromatických uhlovodíků
Silnice III/36813 Opatov

Únor / Březen 2025

Místo průzkumu: Silnice III/36813 Opatov
Okres Svitavy
Pardubický kraj

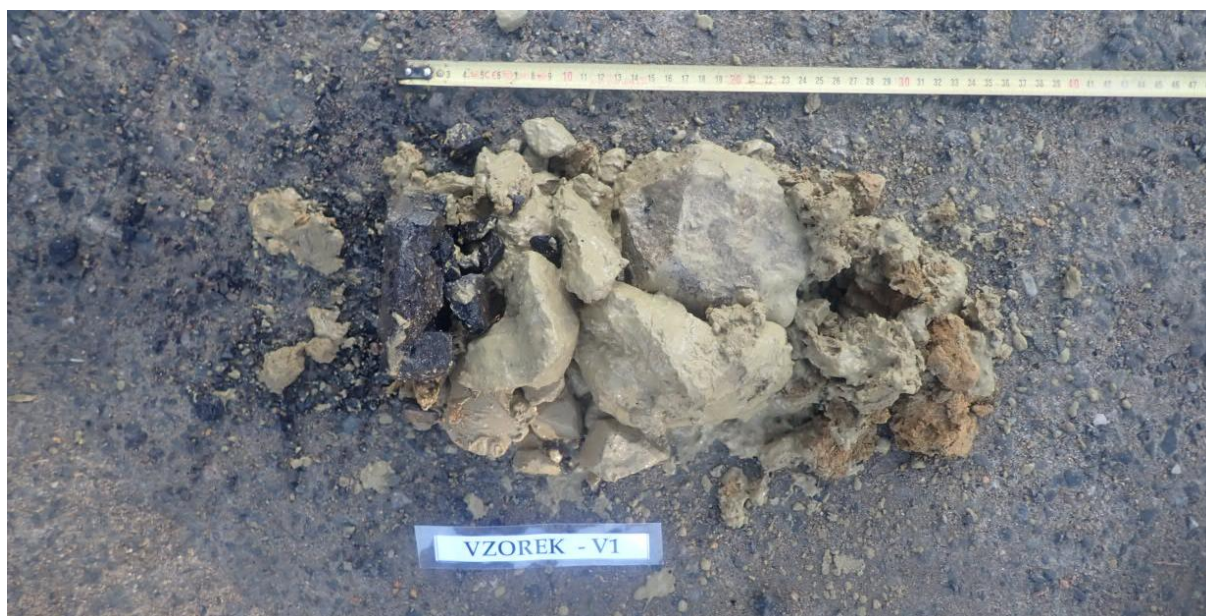
Popis polohy výtvaru: Silnice III/36813 Opatov
pravý jízdní pruh vozovky (směr Anenská Studánka)
km 0,050 00
1,00 m od zpevněné hrany vozovky vpravo

Konstrukce vozovky:	80 mm	PM	Penetrační makadam (rozpadlý)
	120 mm	Š	Štěrk (frakce 0/63, zahliněno)
	120 mm	ŠT	Štět

Celková tloušťka
konstrukce vozovky: 320 mm

Obr. 1 - Jádro výtvaru Vzorek – V1 (in situ).

Vývrt	Konstrukce vozovky			Poznámka
V1	80 mm	PM	Penetrační makadam	rozpadlý
	120 mm	Š	Štěrka	frakce 0/63, zahliněno
	120 mm	ŠT	Štět	
Celkem	320 mm

Tab. 2 Celkové množství polycyklických aromatických uhlovodíků (PAU) vzorek V1.					
Vývrt	Ukazatel PAU [mg/kg]				Poznámka
	Vrstvy konstrukce	Naměřená hodnota	Kvalitativní třída		
V1	PM	189,01	25 < x ≤ 300	ZAS-T3

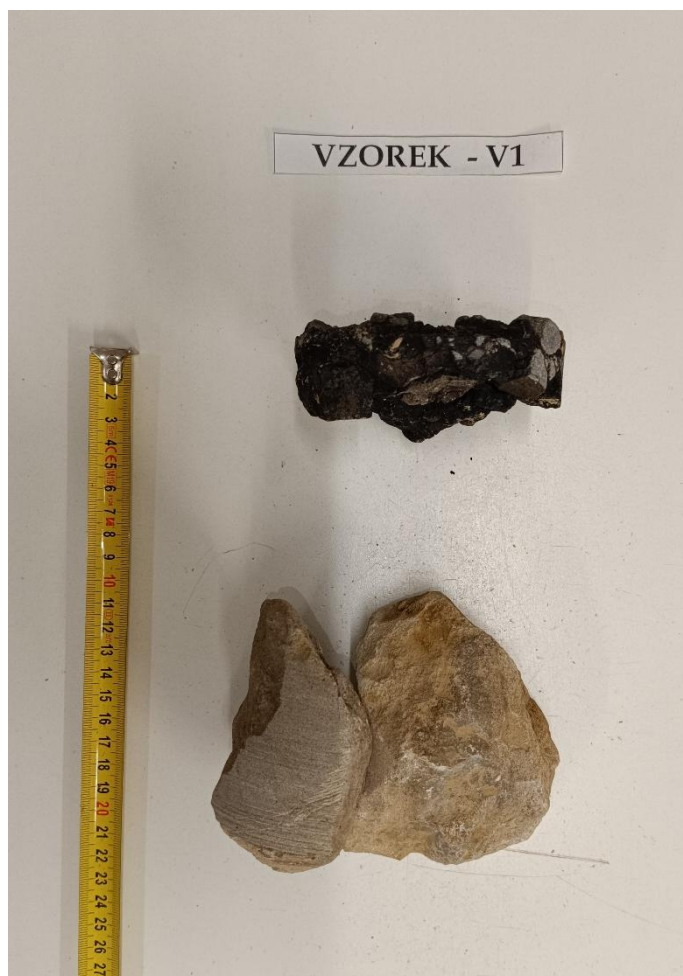
Obr. 2 - Jádru vývrtu Vzorek – V1 (laboratoř).

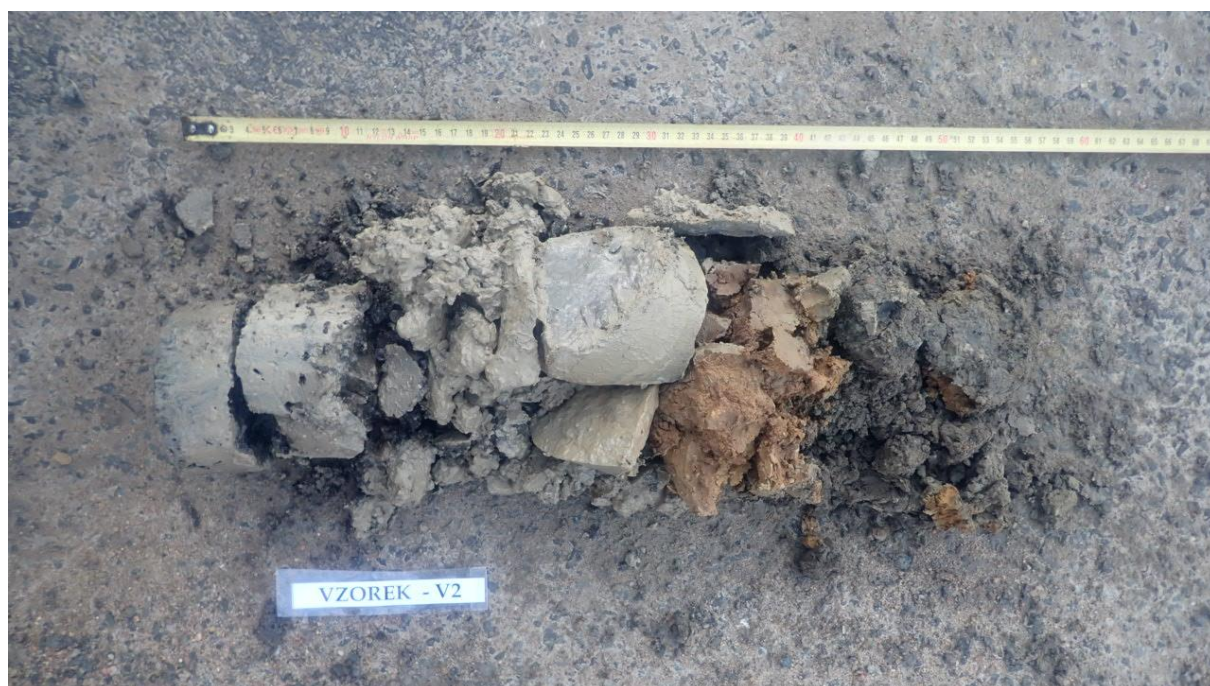
Popis polohy vývrtu: Silnice III/36813 Opatov
levý jízdní pruh vozovky (směr Anenská Studánka)
km 0,229 00
1,00 m od zpevněné hrany vozovky vlevo

Konstrukce vozovky:	15 mm	PR	Postřík regenerační
	30 mm	PM	Penetrační makadam
	Separace vrstev		
	75 mm	PM	Penetrační makadam
	140 mm	Š	Štěrk (frakce 0/63, zahliněno)
	90 mm	ŠT	Štět

Celková tloušťka
konstrukce vozovky: 350 mm

Obr. 3 - Jádro vývrtu Vzorek – V2 (in situ).

Vývrt	Konstrukce vozovky			Poznámka
V2	15 mm	PR	Postřík regenerační	
	30 mm	PM	Penetrační makadam	
	Separace vrstev			
	75 mm	PM	Penetrační makadam	
	140 mm	Š	Štěrka	frakce 0/63, zahliněno
	90 mm	ŠT	Štět	
Celkem	350 mm

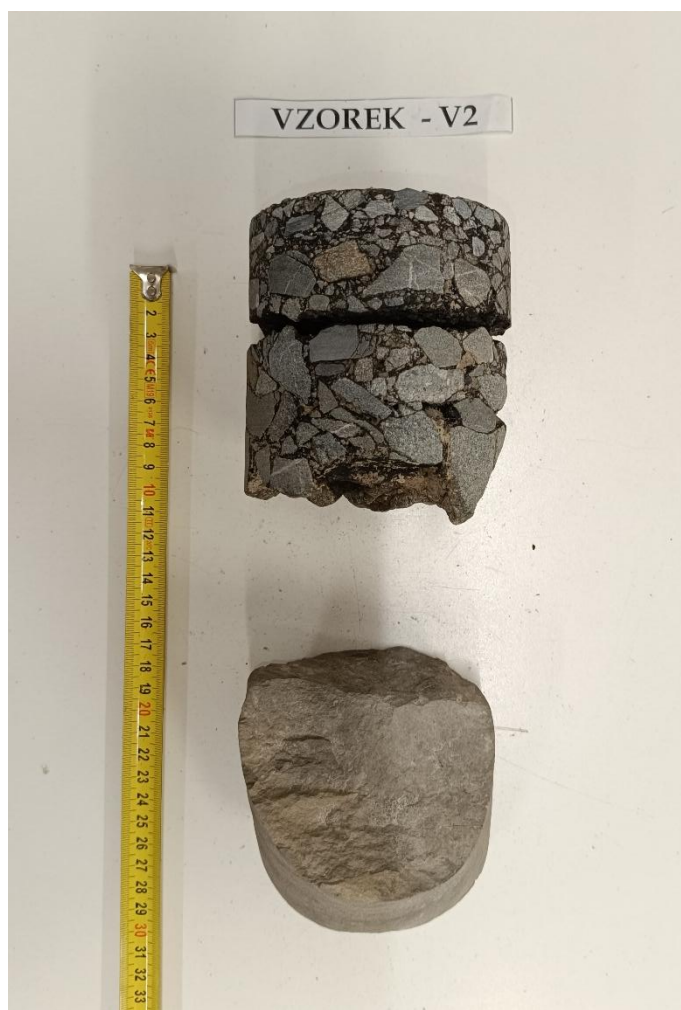
Obr. 4 - Jádru vývrtu Vzorek – V2 (laboratoř).

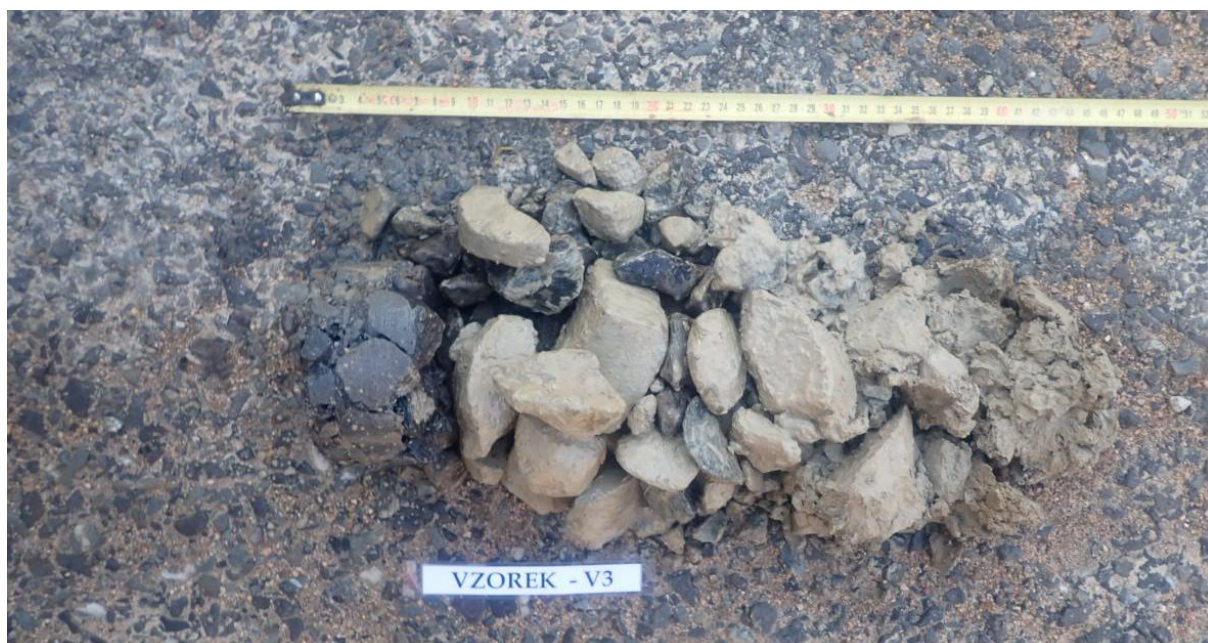
Popis polohy výtvetu: Silnice III/36813 Opatov
pravý jízdní pruh vozovky (směr Anenská Studánka)
km 0,453 00
0,80 m od zpevněné hrany vozovky vpravo

Konstrukce vozovky:	90 mm	PM	Penetrační makadam (rozpadlý)
	240 mm	Š	Štěrka (frakce 0/63)

Celková tloušťka
konstrukce vozovky: 330 mm

Obr. 5 - Jádro výtvetu Vzorek – V3 (in situ).

Vývrt	Konstrukce vozovky			Poznámka
V3	90 mm	PM	Penetrační makadam	rozpadlý
	240 mm	Š	Štěrka	frakce 0/63
Celkem	330 mm

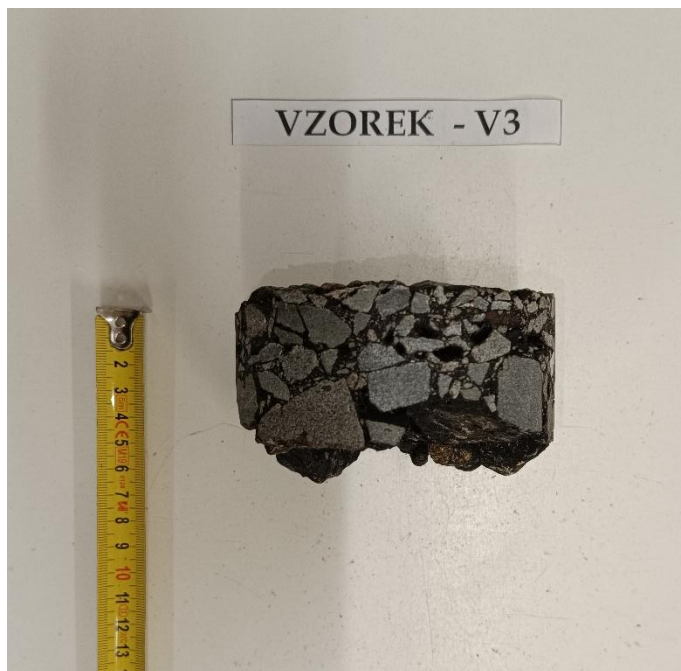
Obr. 6 - Jádru vývrtu Vzorek – V3 (laboratoř).

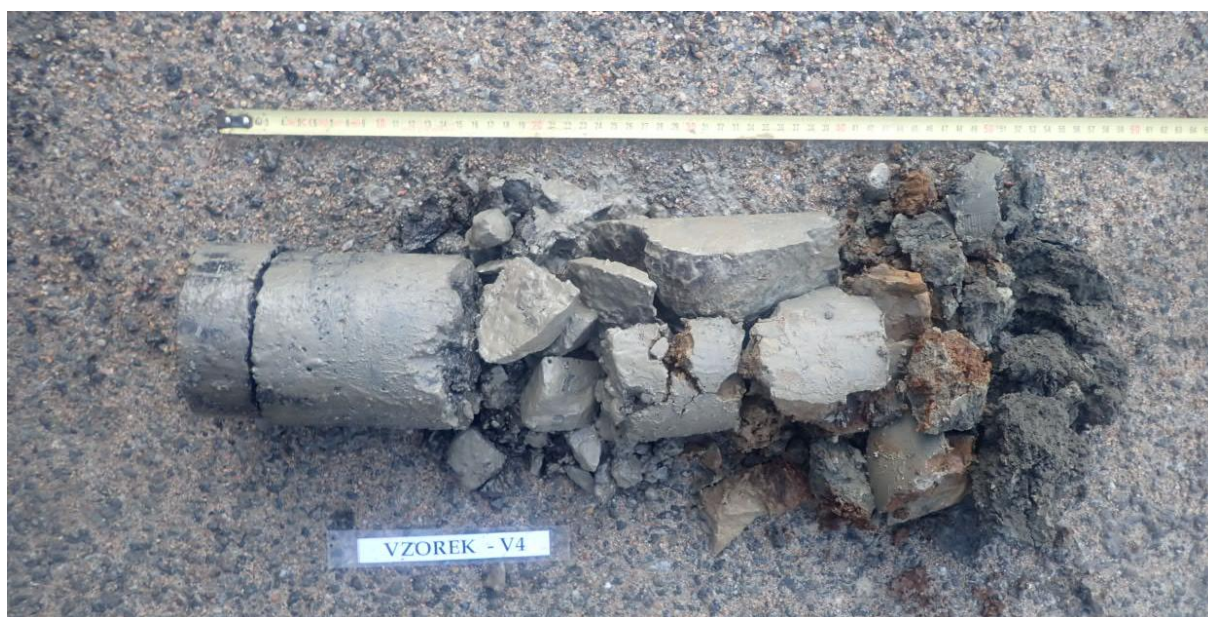
Popis polohy vývrtu: Silnice III/36813 Opatov
levý jízdní pruh vozovky (směr Anenská Studánka)
km 0,650 00
1,00 m od zpevněné hrany vozovky vlevo

Konstrukce vozovky:	40 mm	ACO 8	Asfaltový beton pro ohrusné vrstvy
	Separace	vrstev	
	55 mm	ACO 11	Asfaltový beton pro ohrusné vrstvy
	55 mm	PM	Penetrační makadam
	110 mm	Š	Štěrk (frakce 0/63, zahliněno)
	160 mm	ŠT	Štět

Celková tloušťka
konstrukce vozovky: 420 mm

Obr. 7 - Jádro vývrtu Vzorek – V4 (in situ).

Vývrt	Konstrukce vozovky			Poznámka
V4	40 mm	ACO 8	Asfaltový beton pro obrusné vrstvy	
	Separace vrstev			
	55 mm	ACO 11	Asfaltový beton pro obrusné vrstvy	
	55 mm	PM	Penetrační makadam	
	110 mm	Š	Štěrka	frakce 0/63, zahliněno
	160 mm	ŠT	Štět	
Celkem	420 mm

Vývrt	Ukazatel PAU [mg/kg]				Poznámka
	Vrstvy konstrukce	Naměřená hodnota	Kvalitativní třída		
V4	ACO 8	9,47	< 12	ZAS-T1	
	ACO 11	17,10	12 < x ≤ 25	ZAS-T2	
	PM	298,58	25 < x ≤ 300	ZAS-T3

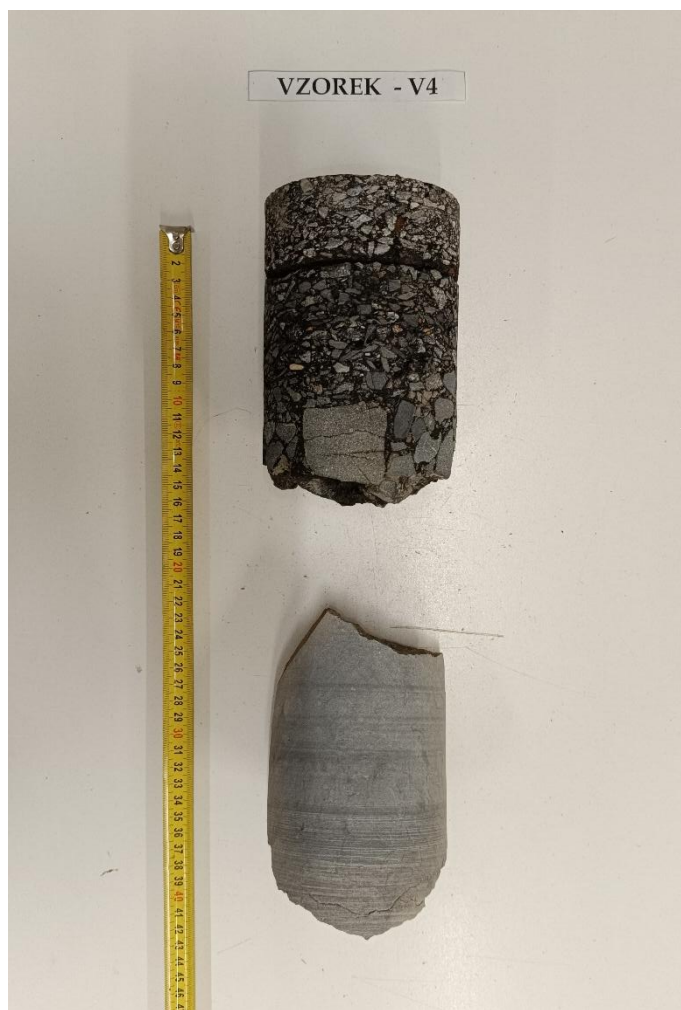
Obr. 8 - Jádru vývrtu Vzorek – V4 (laboratoř).

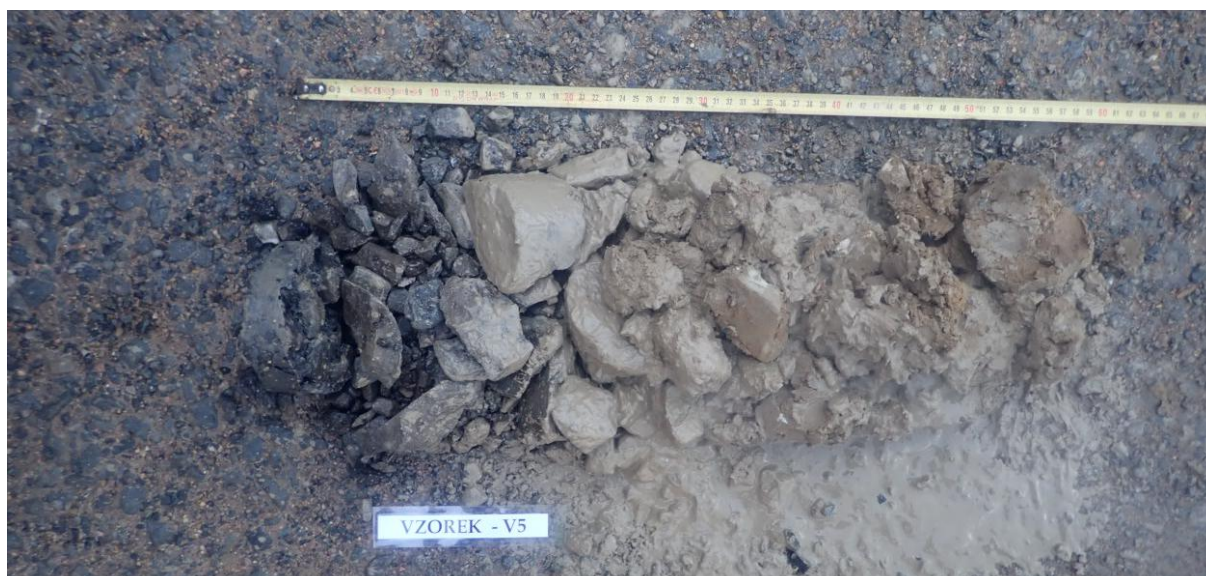
Popis polohy výtvetu: Silnice III/36813 Opatov
pravý jízdní pruh vozovky (směr Anenská Studánka)
km 0,898 00
1,00 m od zpevněné hrany vozovky vpravo

Konstrukce vozovky:	80 mm	PM	Penetrační makadam (rozpadlý)
	260 mm	Š	Štěrk (frakce 0/63, zahliněno)
	80 mm	ŠT	Štět

Celková tloušťka
konstrukce vozovky: 420 mm

Obr. 9 - Jádro výtvetu Vzorek – V5 (in situ).

Vývrt	Konstrukce vozovky			Poznámka
V5	80 mm	PM	Penetrační makadam	rozpadlý
	260 mm	Š	Štěrka	frakce 0/63, zahliněno
	80 mm	ŠT	Štět	
Celkem	420 mm

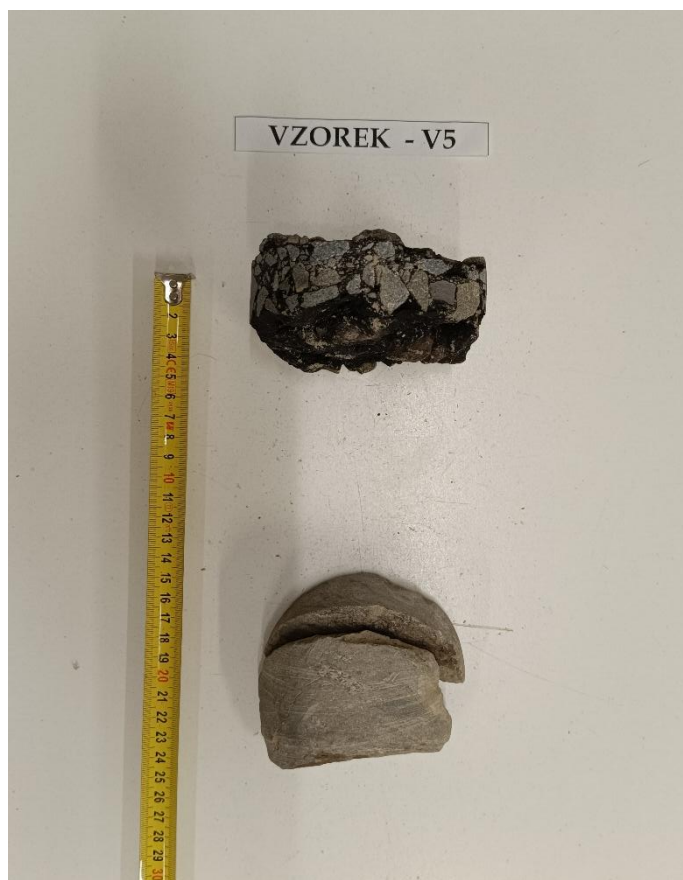
Obr. 10 - Jádru vývrtu Vzorek – V5 (laboratoř).

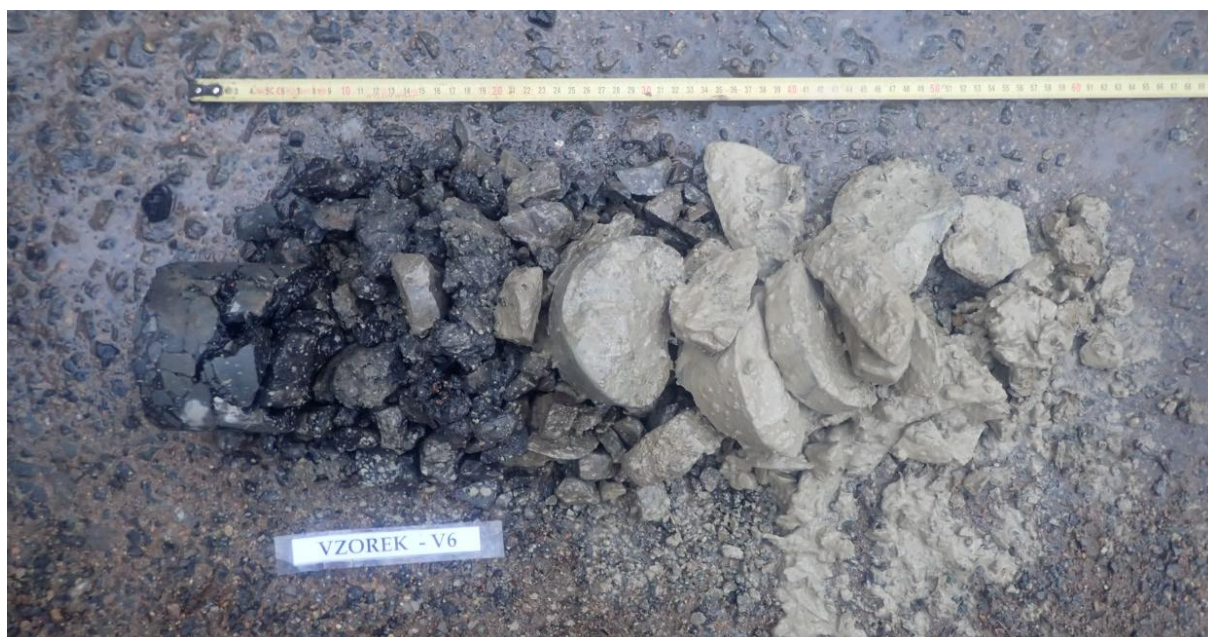
Popis polohy vývrtu: Silnice III/36813 Opatov
levý jízdní pruh vozovky (směr Anenská Studánka)
km 1,107 00
1,20 m od zpevněné hrany vozovky vlevo

Konstrukce vozovky:	120 mm	PM	Penetrační makadam (rozpadlý)
	260 mm	Š	Štěrk (frakce 0/63)
	140 mm	ŠT	Štět

Celková tloušťka
konstrukce vozovky: 520 mm

Obr. 11 - Jádru vývrtu Vzorek – V6 (in situ).

Vývrt	Konstrukce vozovky			Poznámka
V6	120 mm	PM	Penetrační makadam	rozpadlý
	260 mm	Š	Štěrka	frakce 0/63
	140 mm	ŠT	Štět	
Celkem	520 mm

Vývrt	Ukazatel PAU [mg/kg]				Poznámka
	Vrstvy konstrukce	Naměřená hodnota	Kvalitativní třída		
V6	PM	368,64	> 300	ZAS-T4

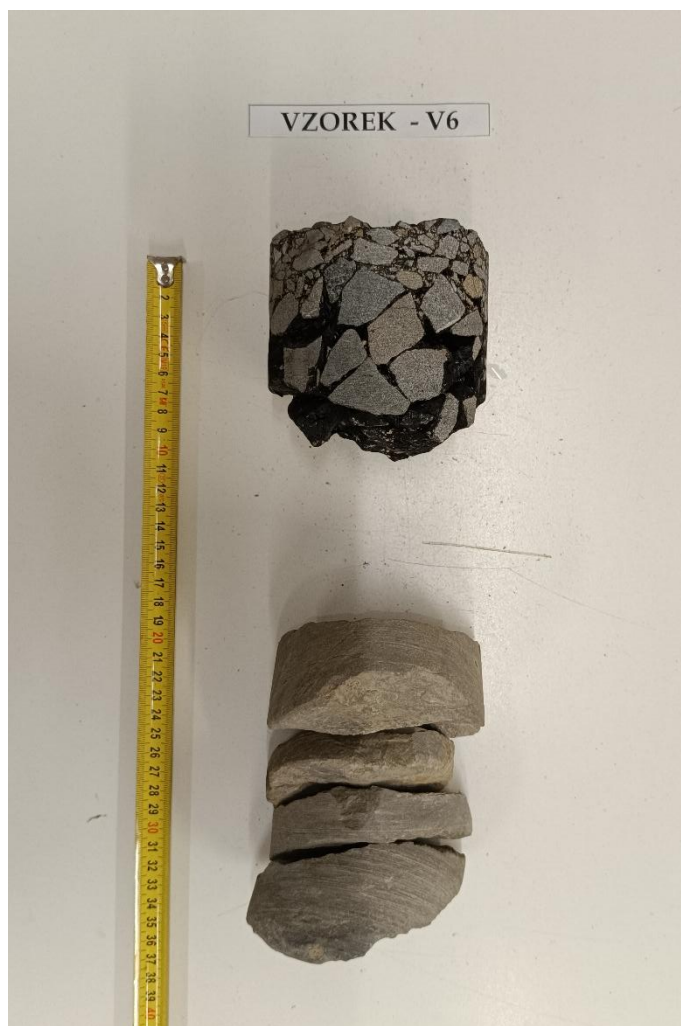
Obr. 12 - Jádru vývrtu Vzorek – V6 (laboratoř).

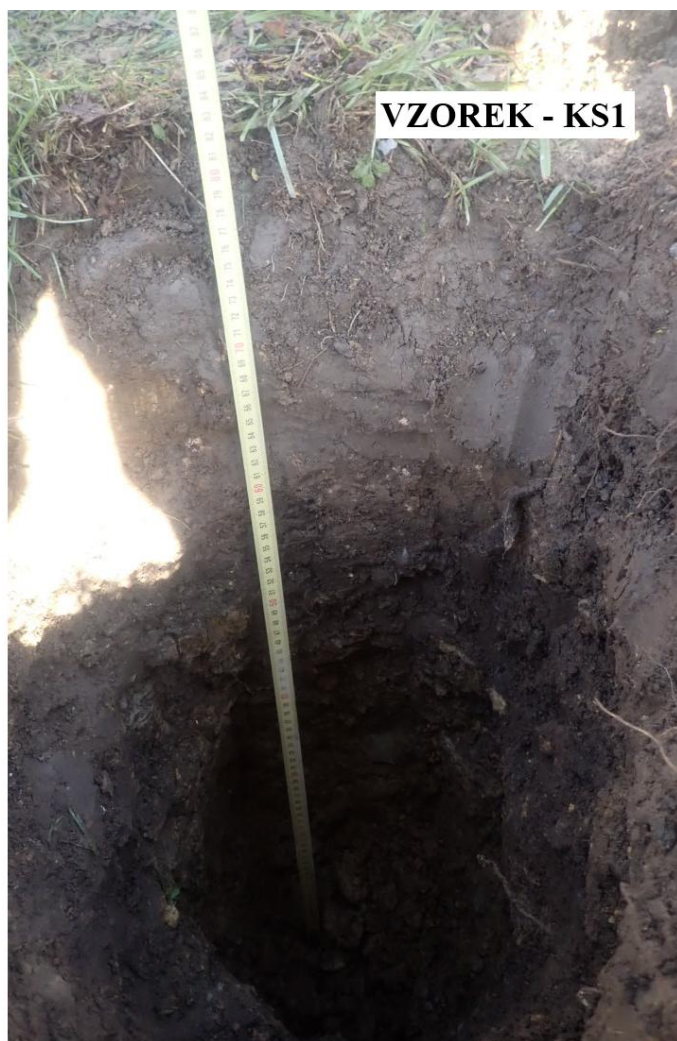
Vzorek – KS1Popis polohy
kopané sondy:Silnice III/36813 Opatov
pravý jízdní pruh vozovky (směr Anenská Studánka)
km 0,439 00
0,10 m od zpevněné hrany vozovky vpravo

Konstrukce vozovky:	90 mm	PM	Penetrační makadam (rozpadlý)
	240 mm	Š	Štěrk (frakce 0/63)

Celková tloušťka
konstrukce vozovky: 330 mm

Podloží vozovky: Štěrkovitý jíl (F2 CG)

Fotodokumentace Vzorku – KS1:*Obr. 13 – Kopaná sonda Vzorek – KS1 (in situ).*

Kopaná sonda	Konstrukce vozovky			Poznámka
KS1	90 mm	PM	Penetrační makadam	rozpadlý
	240 mm	Š	Štěrka	frakce 0/63
Celkem	330 mm

Pozn.: Podloží vozovky – Štěrkovitý jíl (F2 CG).
