Průzkum konstrukce a podloží vozovky
Stanovení polycyklických aromatických uhlovodíků
Silnice III/30532 Hluboká – Perálec

Květen / Červen 2025

Místo průzkumu: Silnice III/30532 Hluboká – Perálec
Okres Chrudim
Pardubický kraj

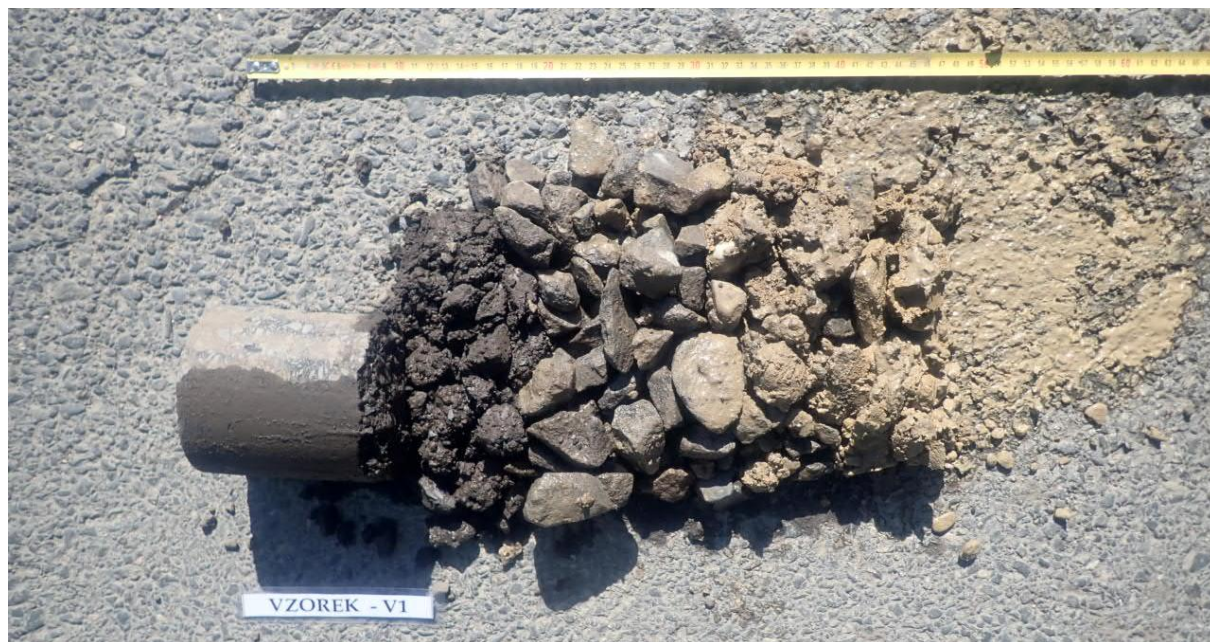
Konstrukce vozovky:	55 mm	ACO 11	Asfaltový beton pro ohrusné vrstvy
	50 mm	ACL 16	Asfaltový beton pro ložní vrstvy
	335 mm	Š	Štěrk (frakce 0/63)

Obr. 1 - Jádro vývrtu Vzorek – V1 (in situ).

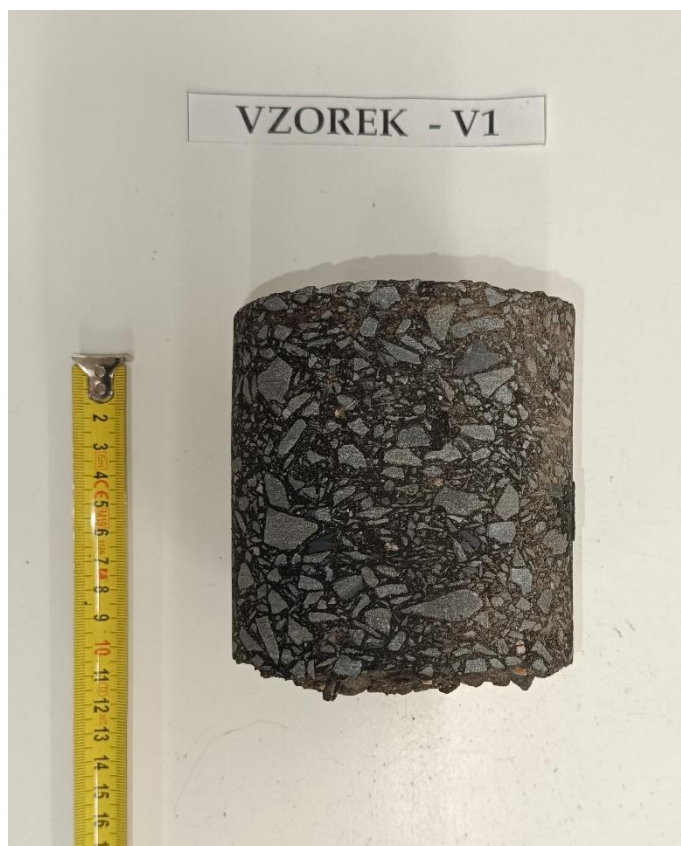
Obr. 2 - Jádru vývrtu Vzorek – V1 (laboratoř).

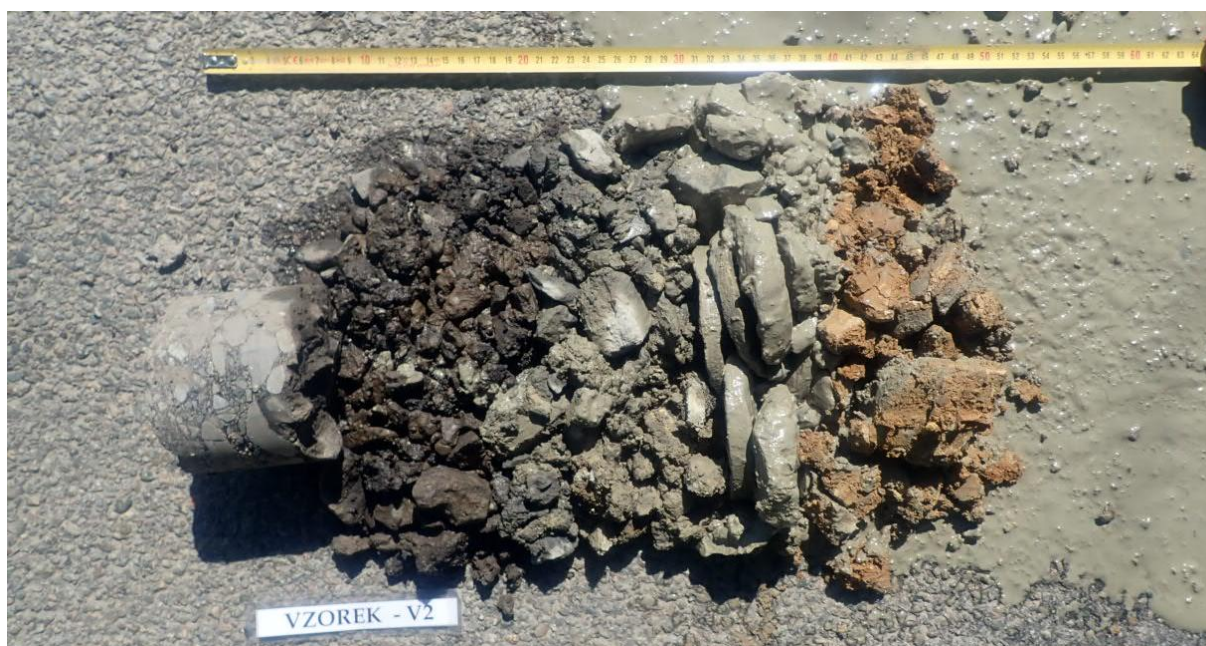
Konstrukce vozovky:	30 mm	ACO 11	Asfaltový beton pro obrusné vrstvy
	50 mm	PM	Penetrační makadam
	230 mm	Š	Štěrk (frakce 0/63, zahliněno)
	70 mm	ŠT	Štět

Obr. 3 - Jádro vývrtu Vzorek – V2 (in situ).

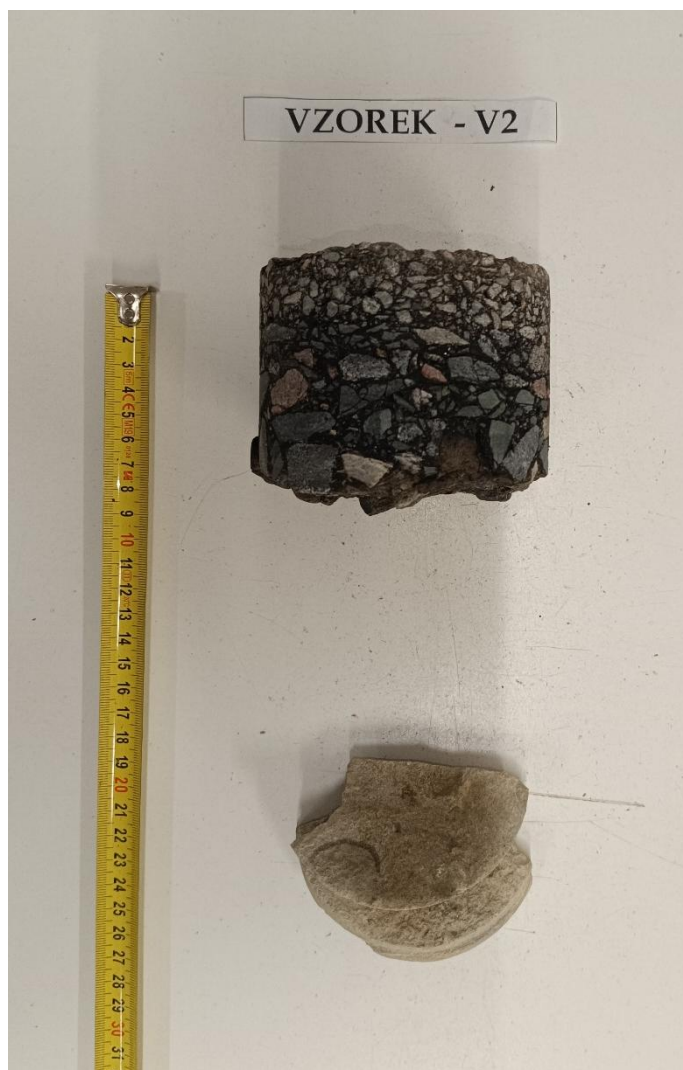
Obr. 4 - Jádru vývrtu Vzorek – V2 (laboratoř).

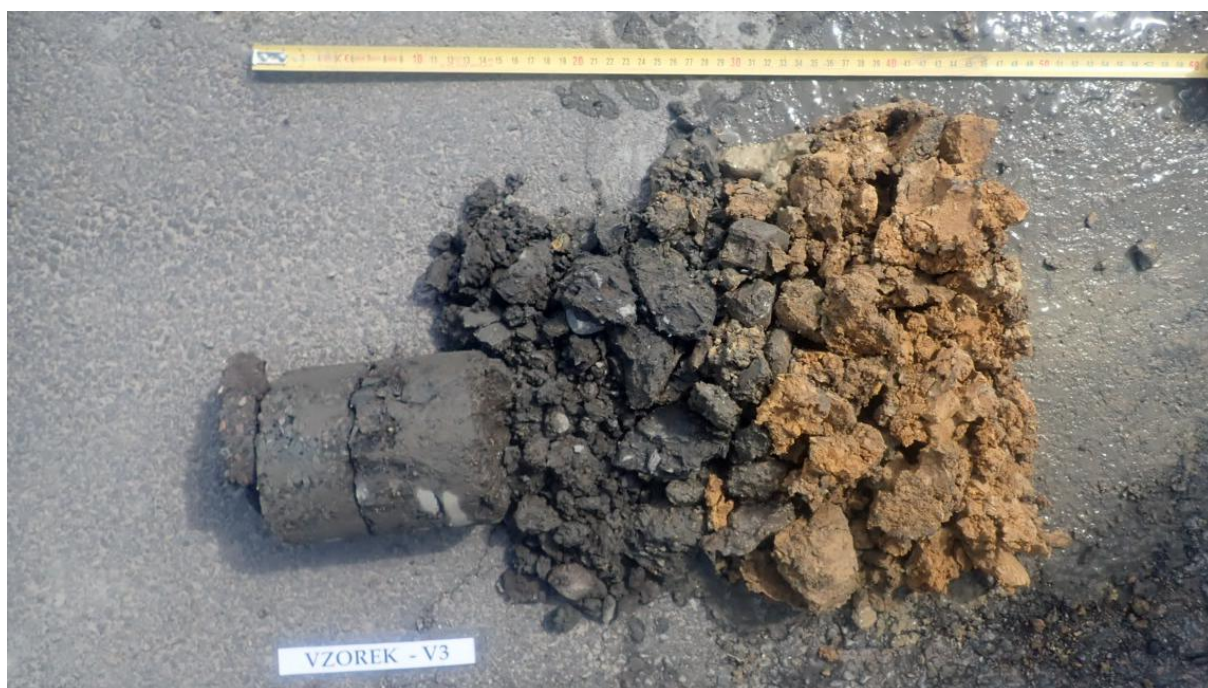
Konstrukce vozovky:	20 mm	PR	Postřík regenerační
	Separace vrstev		
	55 mm	ACO 11	Asfaltový beton pro ohrusné vrstvy
	Separace vrstev		
	85 mm	PM	Penetrační makadam
	190 mm	Š	Štěrk (frakce 0/63, zahliněno)

Obr. 5 - Jádro vývrtu Vzorek – V3 (in situ).

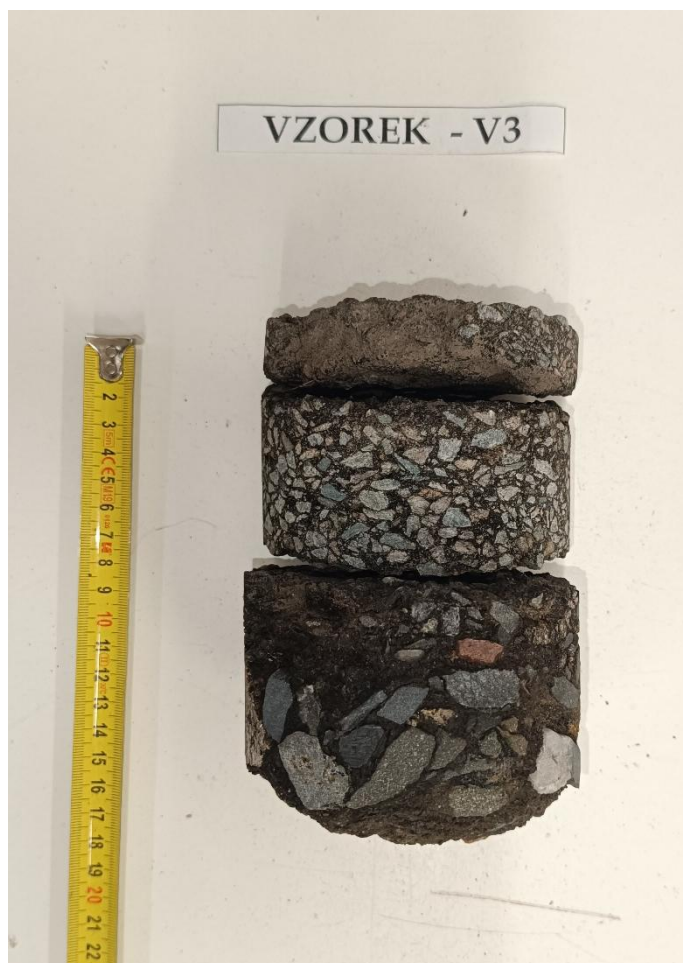
Obr. 6 - Jádru vývrtu Vzorek – V3 (laboratoř).

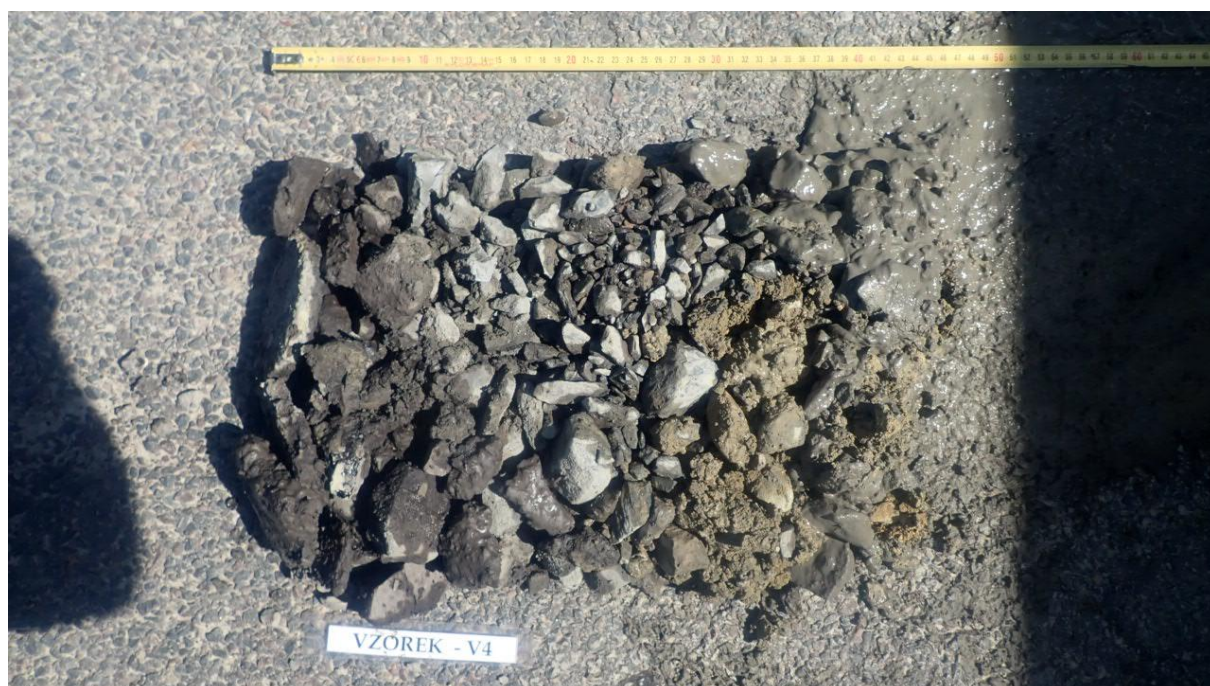
Konstrukce vozovky:	20 mm	PR	Postřík regenerační (částečně rozpadlý)
	80 mm	PM	Penetrační makadam (rozpadlý)
	300 mm	Š	Štěrka (frakce 0/63)

Obr. 7 - Jádro vývrtu Vzorek – V4 (in situ).

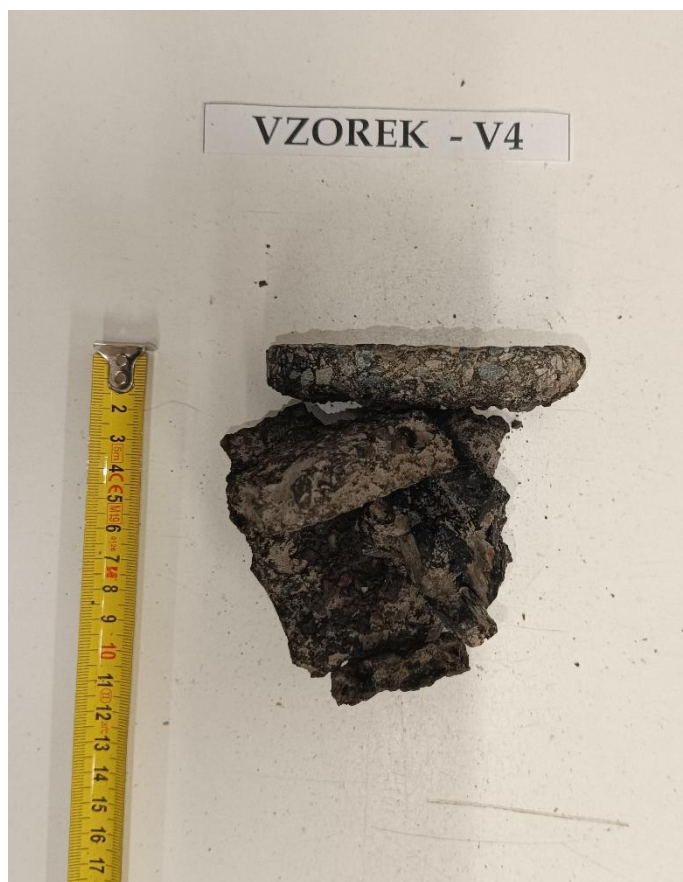
Obr. 8 - Jádru vývrtu Vzorek – V4 (laboratoř).

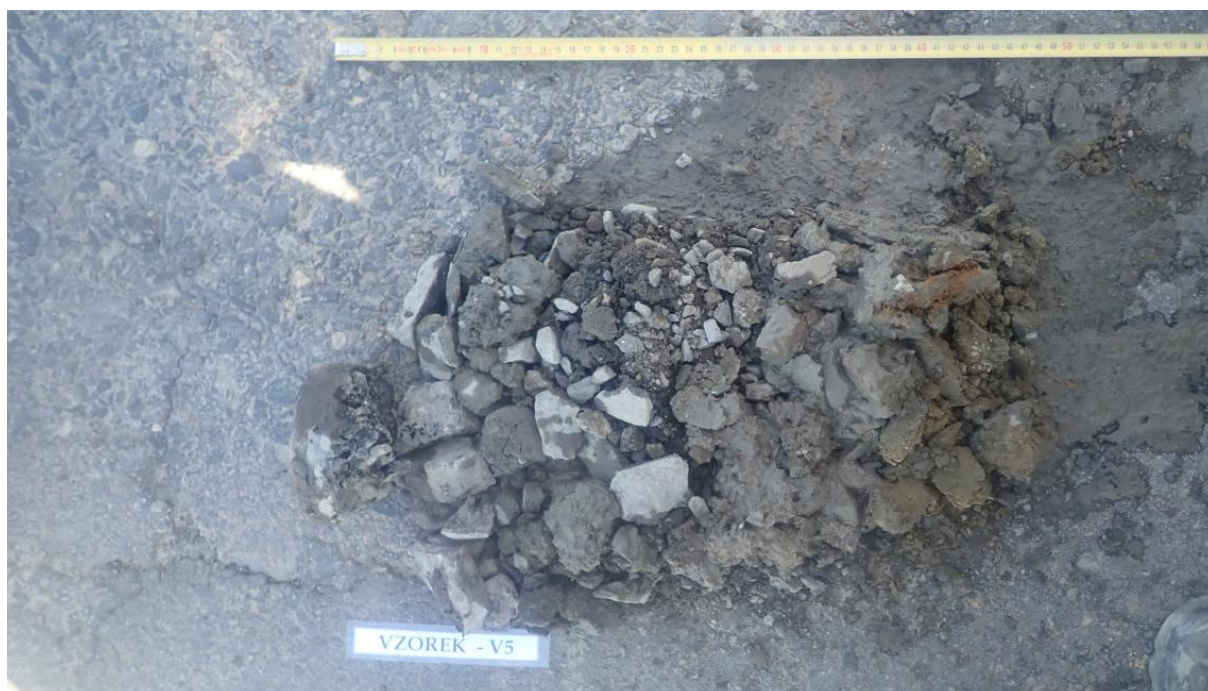
Konstrukce vozovky:	15 mm	PR	Postřík regenerační
	65 mm	PM	Penetrační makadam (rozpadlý)
	310 mm	Š	Štěrk (frakce 0/63, zahliněno)

Obr. 9 - Jádro vývrtu Vzorek – V5 (in situ).

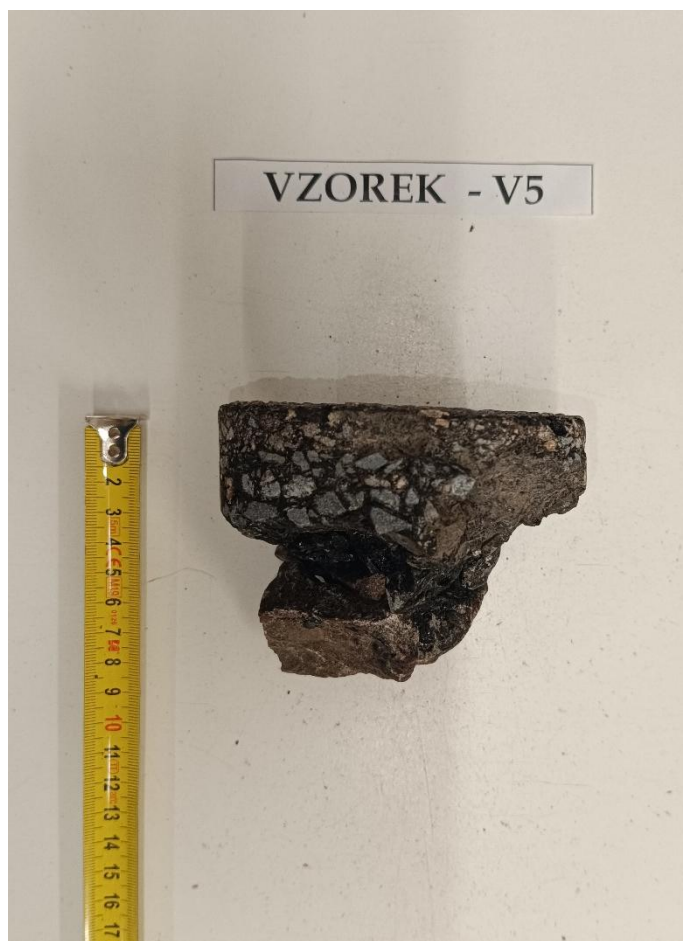
Obr. 10 - Jádro vývrtu Vzorek – V5 (laboratoř).

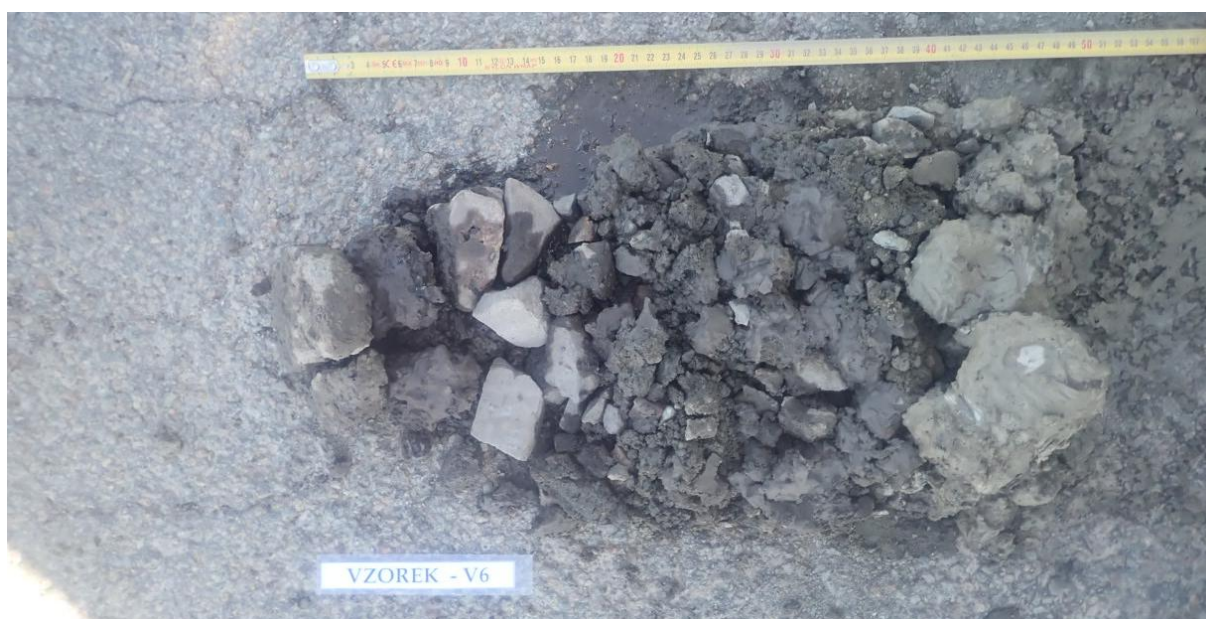
Konstrukce vozovky:	25 mm	PR	Postřík regenerační (částečně rozpadlý)
	55 mm	PM	Penetrační makadam (rozpadlý)
	225 mm	Š	Štěrka (frakce 0/63, zahliněno)
	95 mm	ŠT	Štět

Obr. 11 - Jádro vývrtu Vzorek – V6 (in situ).

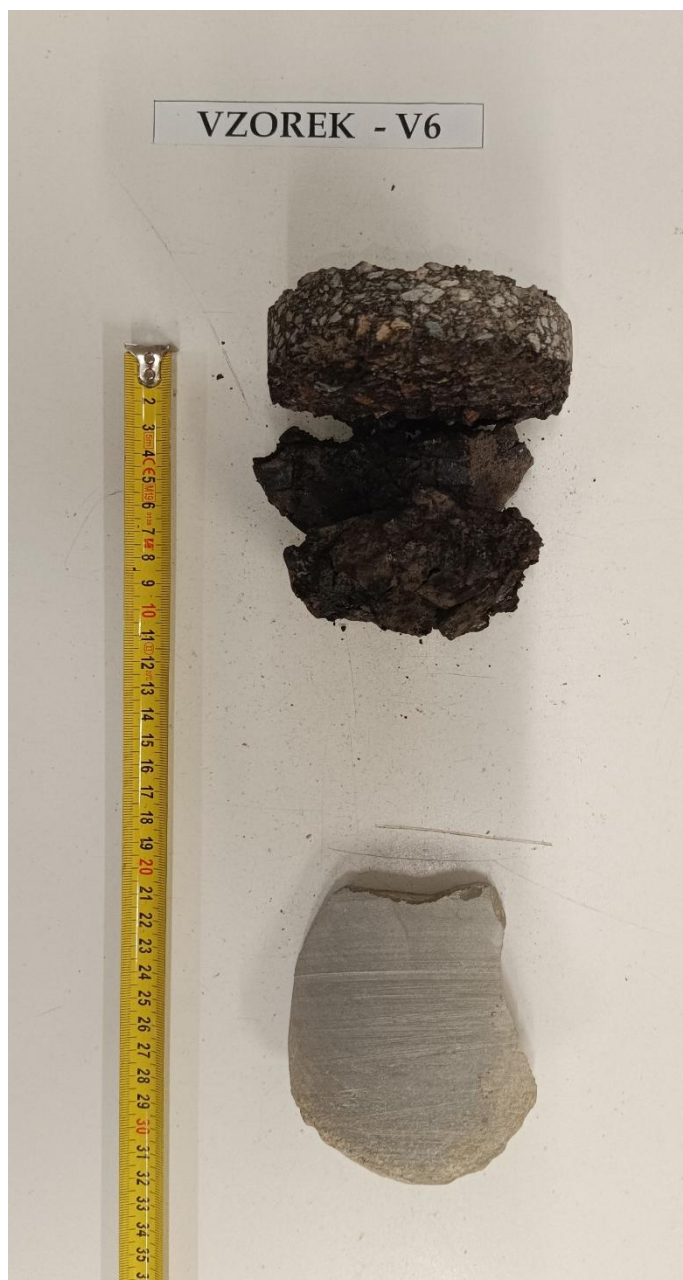
Obr. 12 - Jádro vývrtu Vzorek – V6 (laboratoř).

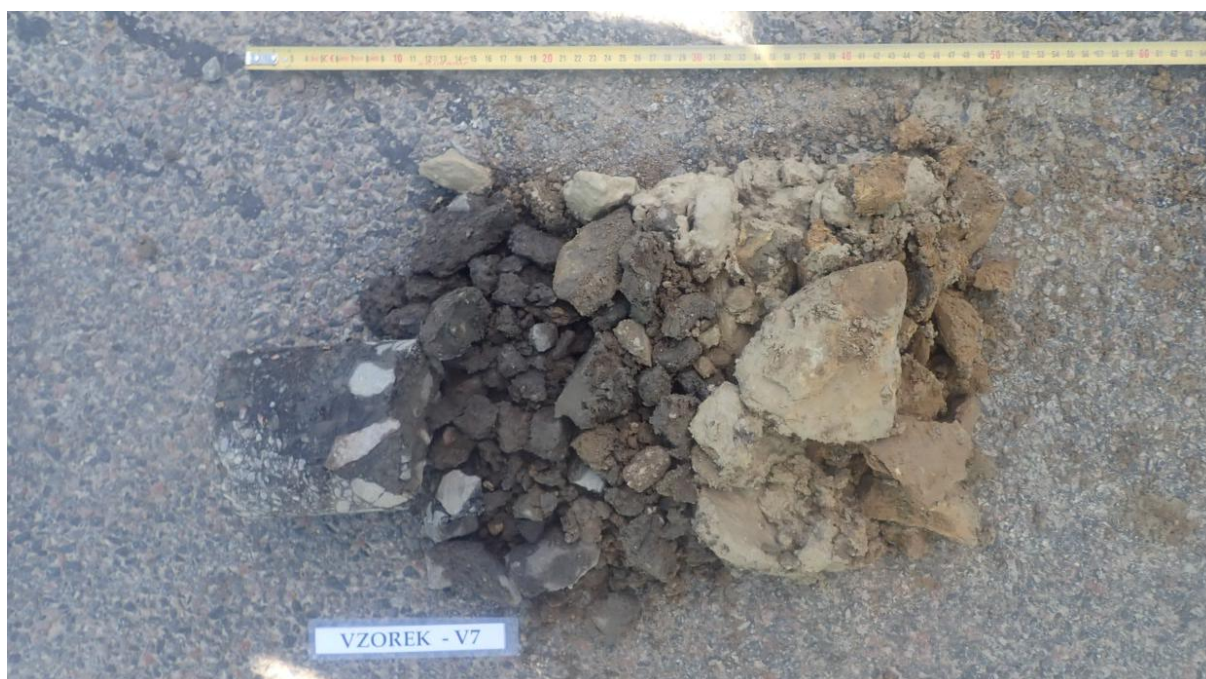
Konstrukce vozovky:	55 mm	ACO 11	Asfaltový beton pro obrusné vrstvy
	55 mm	PM	Penetrační makadam
	230 mm	Š	Štěrk (frakce 0/63, zahliněno)
	90 mm	ŠT	Štět

Obr. 13 - Jádro vývrtu Vzorek – V7 (in situ).

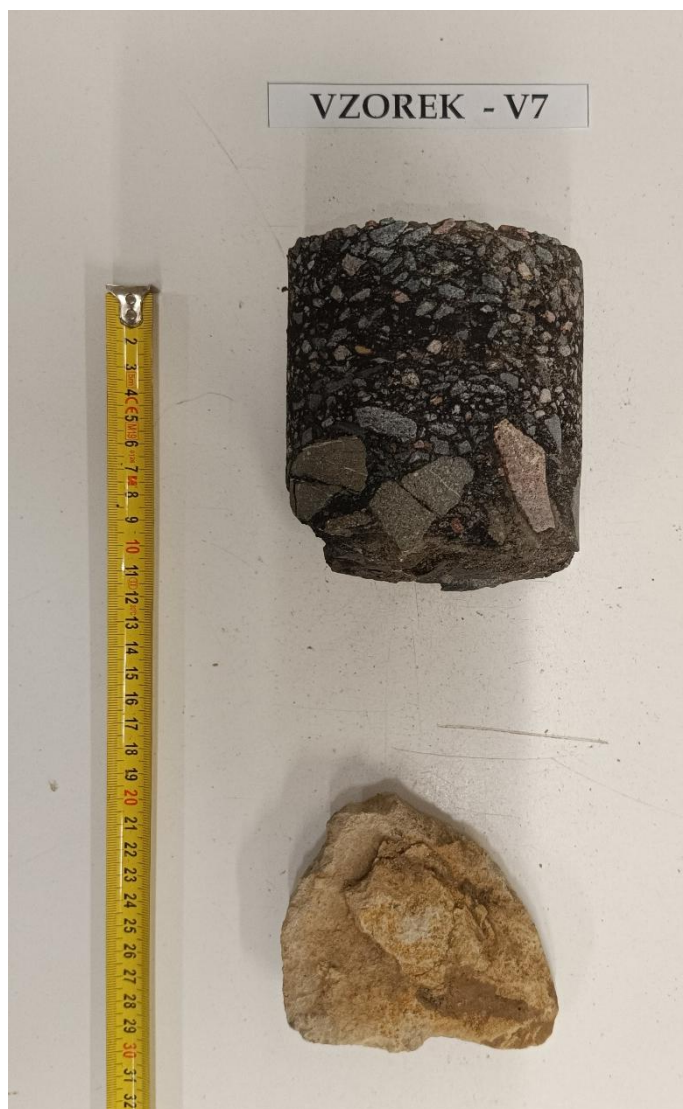
Obr. 14 - Jádro vývrtu Vzorek – V7 (laboratoř).

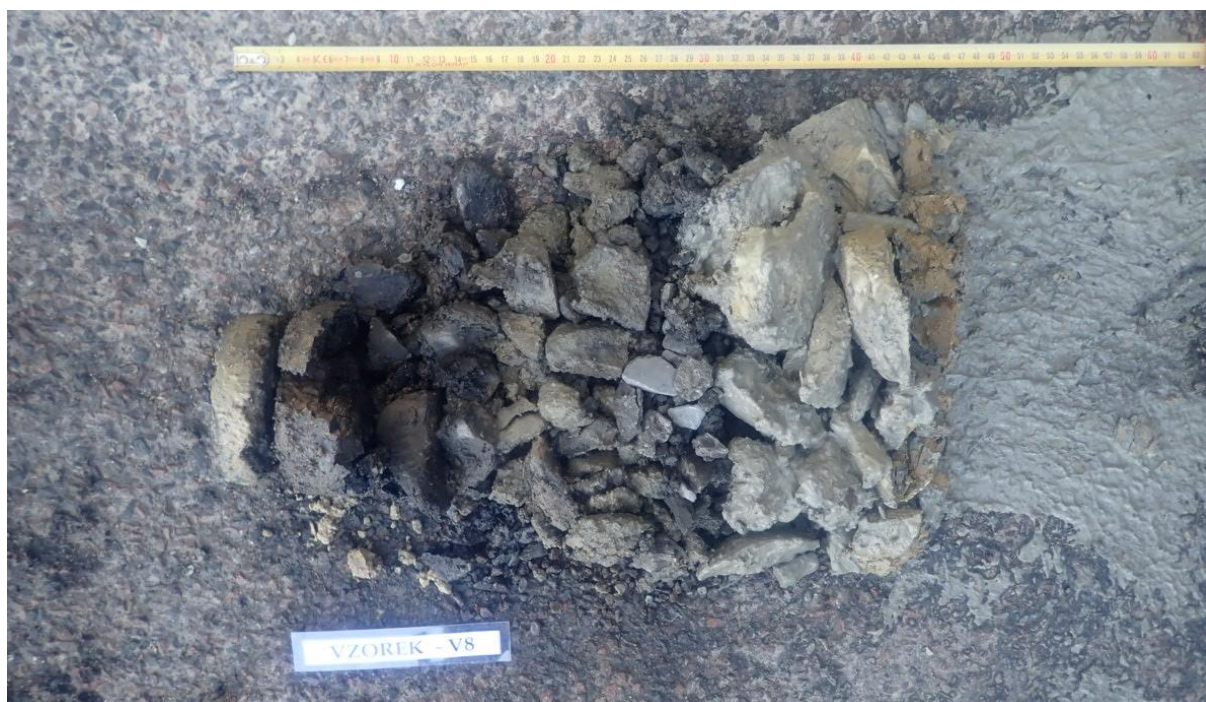
Konstrukce vozovky:	25 mm	PR	Postřík regenerační
	Separace vrstev		
	65 mm	PM	Penetrační makadam (rozpadlý)
	225 mm	Š	Štěrka (frakce 0/63)
	85 mm	ŠT	Štět

Obr. 15 - Jádro vývrtu Vzorek – V8 (in situ).

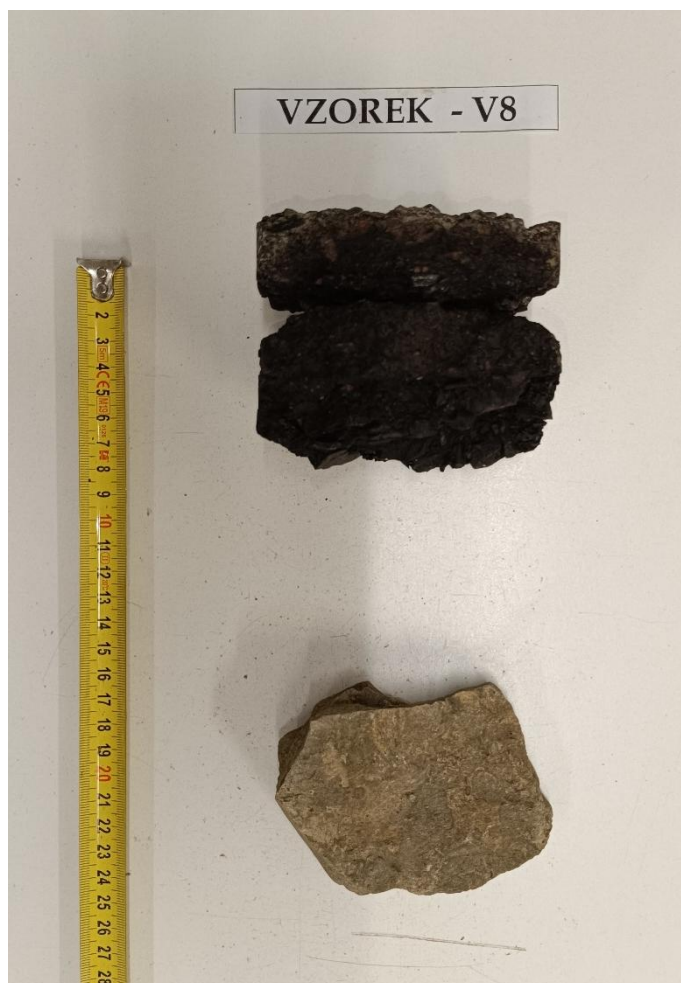
Obr. 16 - Jádro vývrtu Vzorek – V8 (laboratoř).

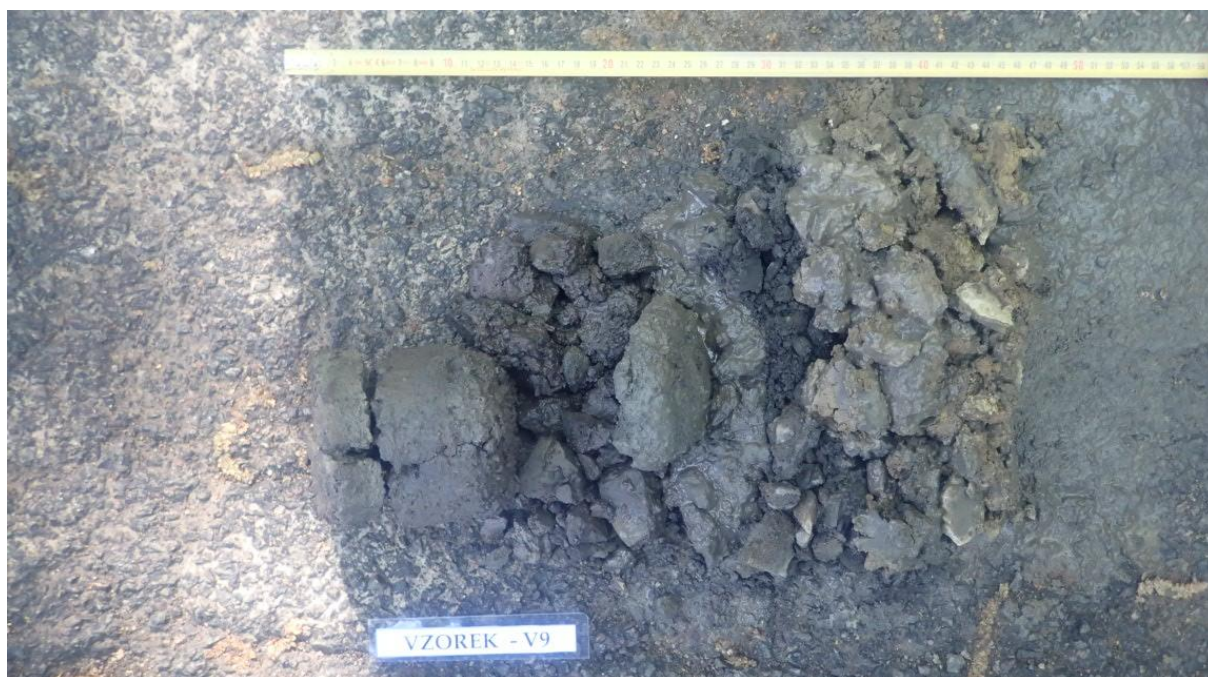
Konstrukce vozovky:	25 mm	PR	Postřík regenerační (částečně rozpadlý)
	Separace vrstev		
	75 mm	ACO 11	Asfaltový beton pro obrusné vrstvy (částečně rozpadlý)
	50 mm	PM	Penetrační makadam (rozpadlý)
	250 mm	Š	Štěrka (frakce 0/63, zahliněno)

Obr. 17 - Jádro vývrtu Vzorek – V9 (in situ).

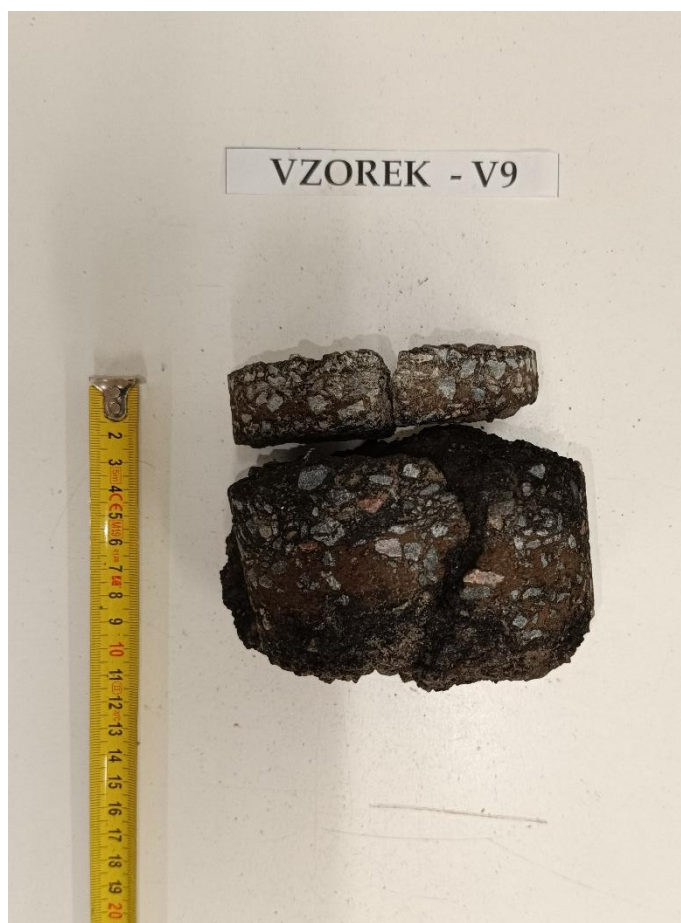
Obr. 18 - Jádro vývrtu Vzorek – V9 (laboratoř).

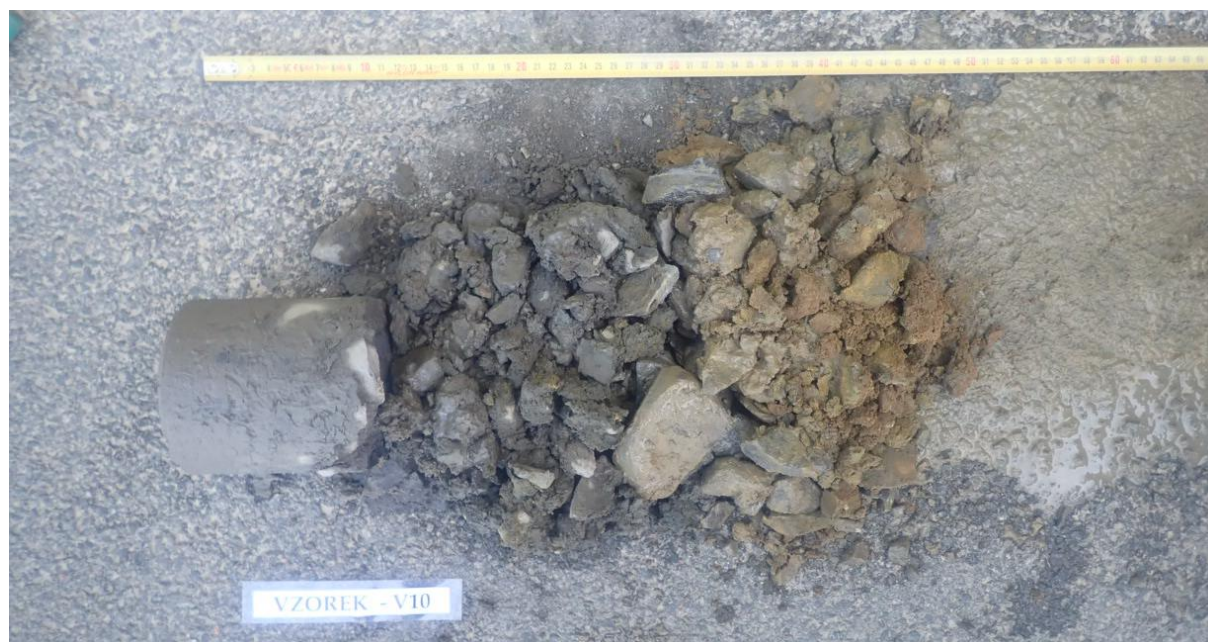
Konstrukce vozovky:	25 mm	PR	Postřík regenerační
	90 mm	PM	Penetrační makadam
	265 mm	Š	Štěrk (frakce 0/63, zahliněno)

Obr. 19 - Jádro vývrtu Vzorek – V10 (in situ).

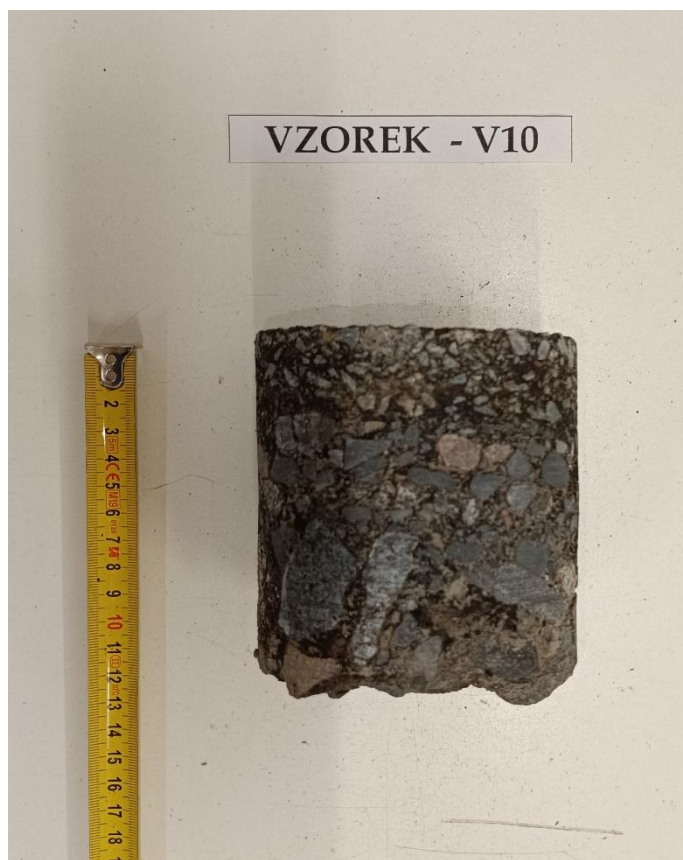
Obr. 20 - Jádru vývrtu Vzorek – V10 (laboratoř).

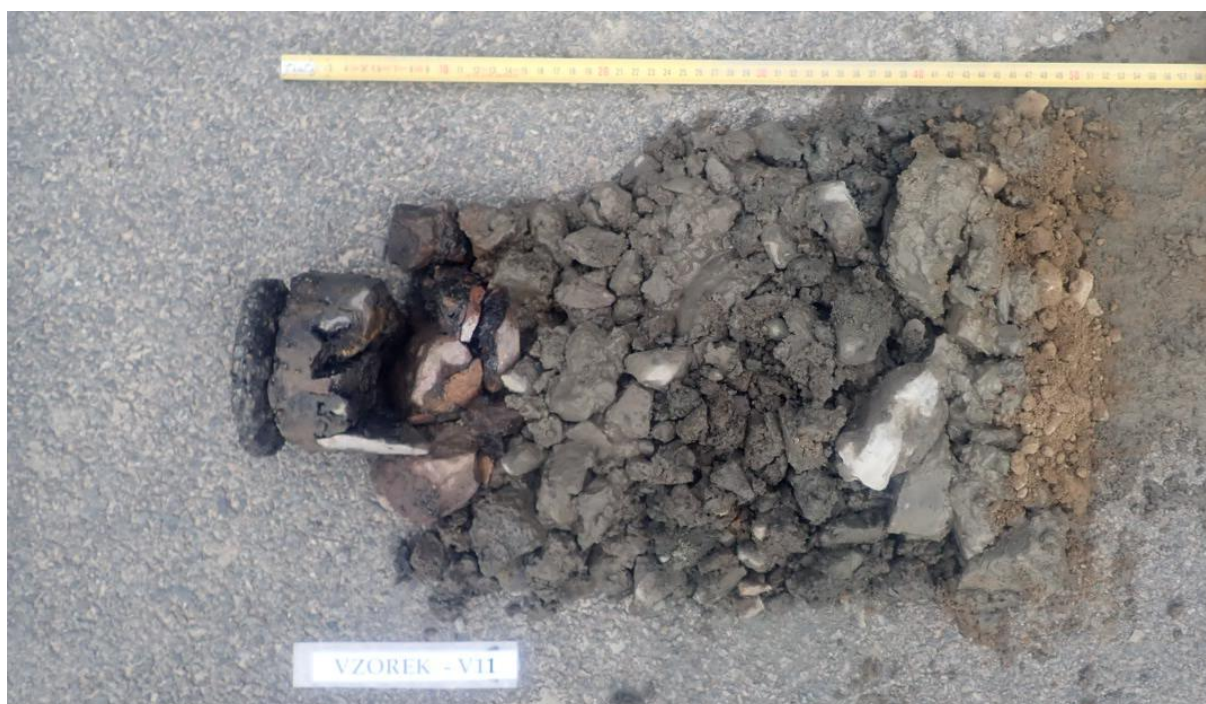
Konstrukce vozovky:	15 mm	PR	Postřík regenerační
	Separace vrstev		
	95 mm	PM	Penetrační makadam (rozpadlý)
	340 mm	Š	Štěrka (frakce 0/63, zahliněno)

Obr. 21 - Jádro vývrtu Vzorek – V11 (in situ).

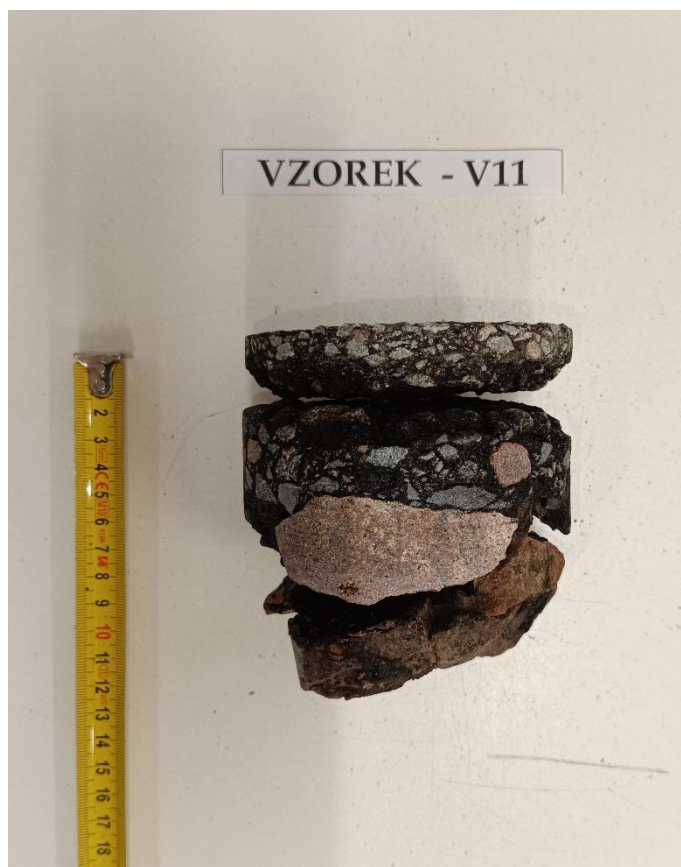
Obr. 22 - Jádru vývrtu Vzorek – V11 (laboratoř).

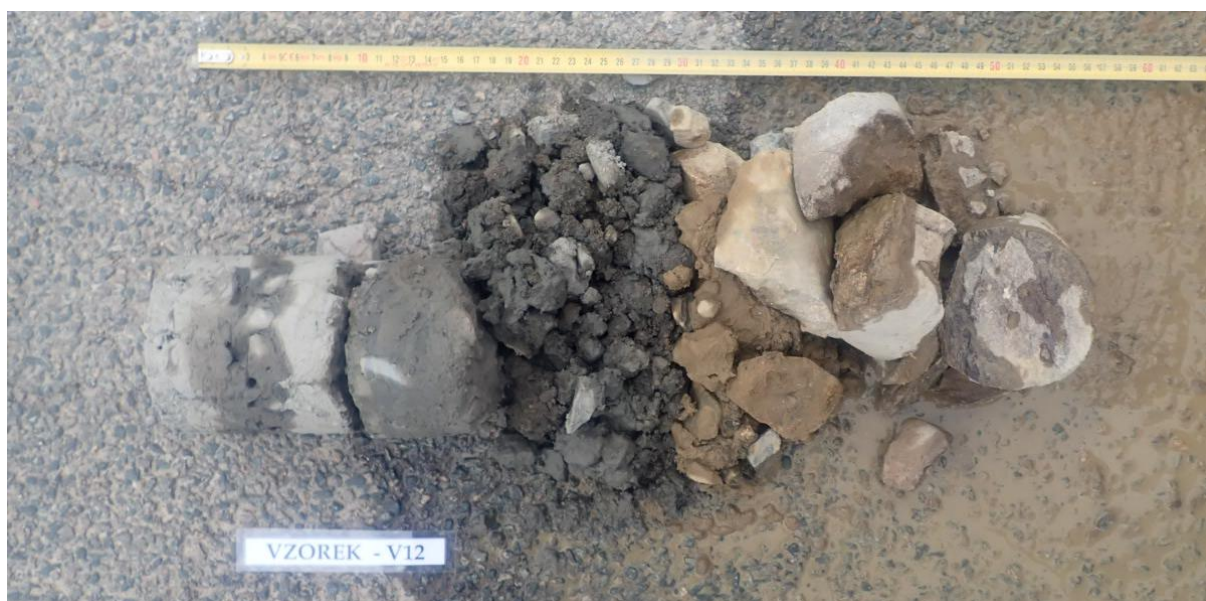
Konstrukce vozovky:	15 mm	PR	Postřík regenerační
	85 mm	PM	Penetrační makadam
	250 mm	Š	Štěr (frakce 0/63, velmi zahliněno)
	80 mm	ŠT	Štět
	70 mm	ŠT	Štět
	50 mm	ŠT	Štět

Obr. 23 - Jádro vývrtu Vzorek – V12 (in situ).

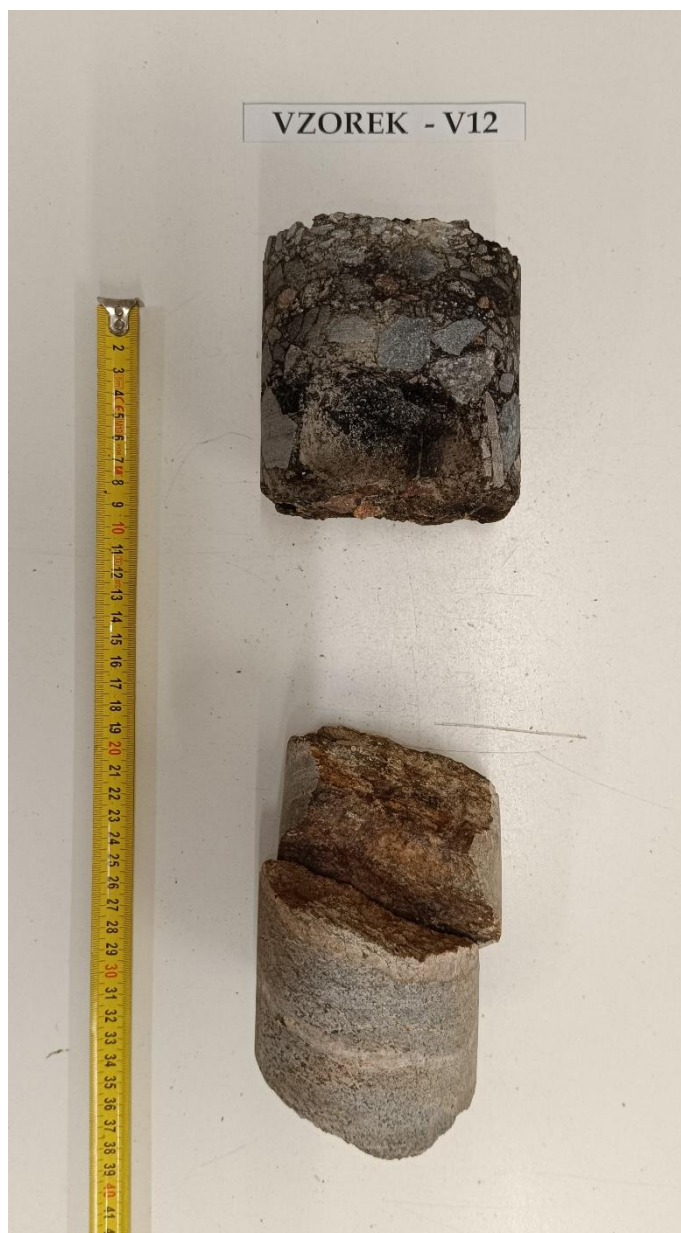
Obr. 24 - Jádru vývrtu Vzorek – V12 (laboratoř).

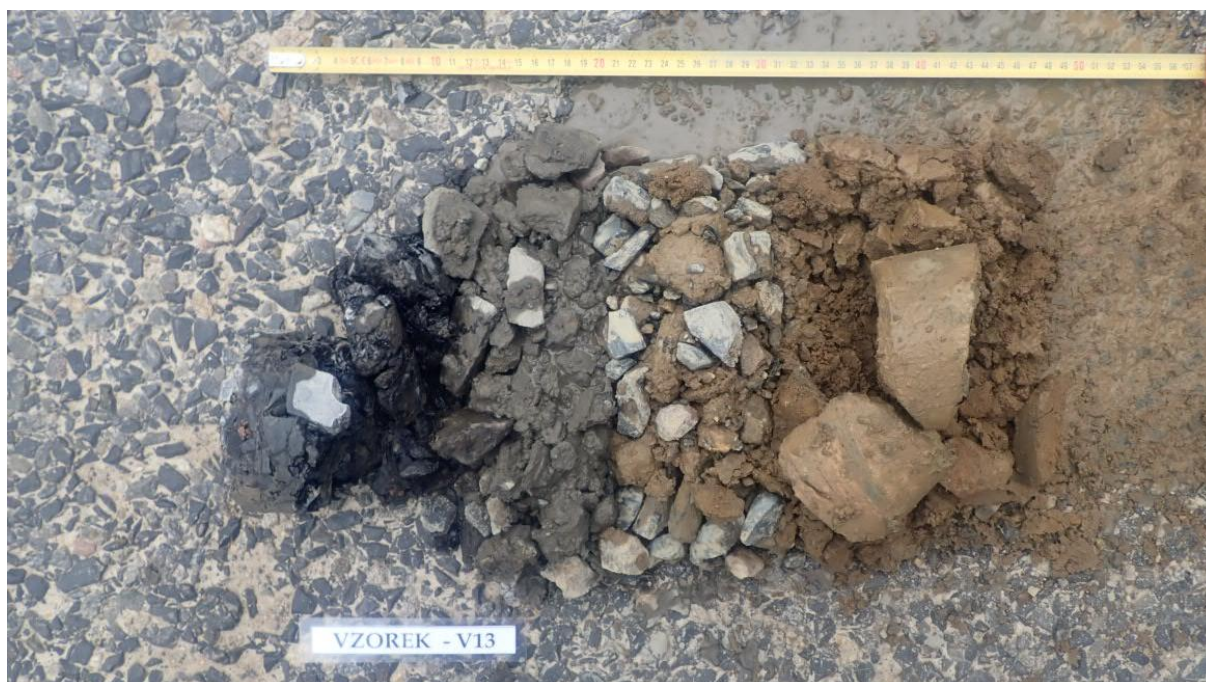
Konstrukce vozovky:	20 mm	PR	Postřík regenerační
	70 mm	PM	Penetrační makadam (rozpadlý)
	200 mm	Š	Štěrk (frakce 0/63, velmi zahliněno)
	60 mm	ŠT	Štět
	70 mm	ŠT	Štět

Obr. 25 - Jádro vývrtu Vzorek – V13 (in situ).

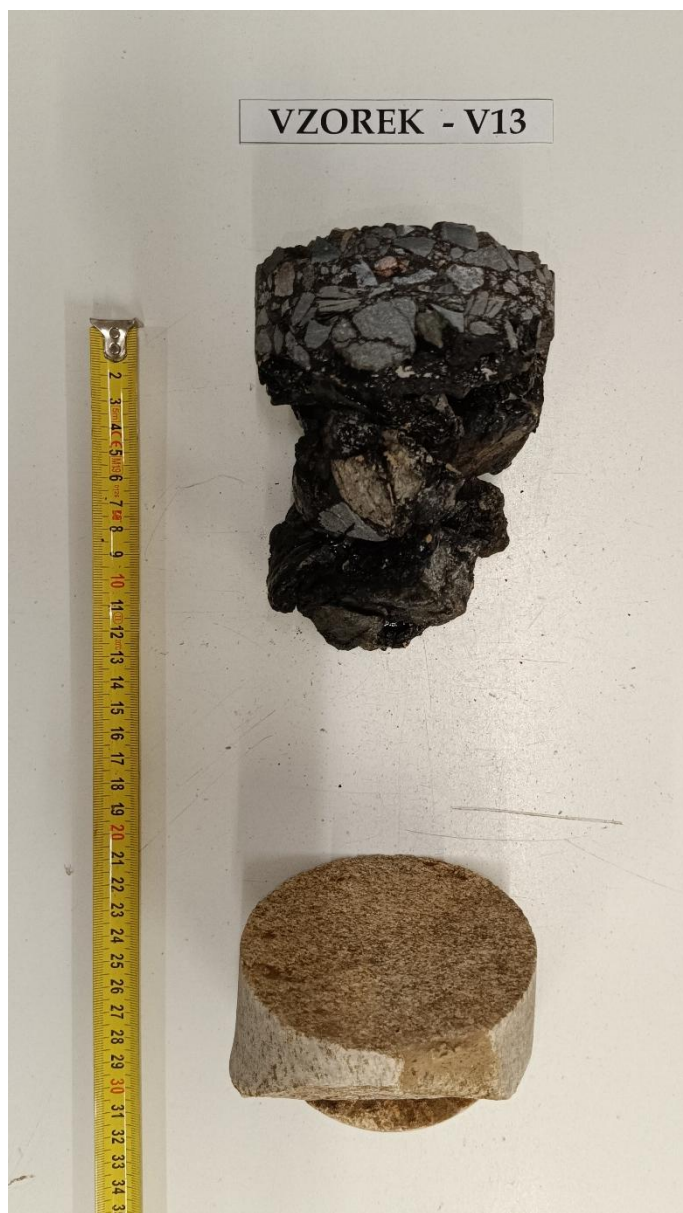
Obr. 26 - Jádru vývrtu Vzorek – V13 (laboratoř).

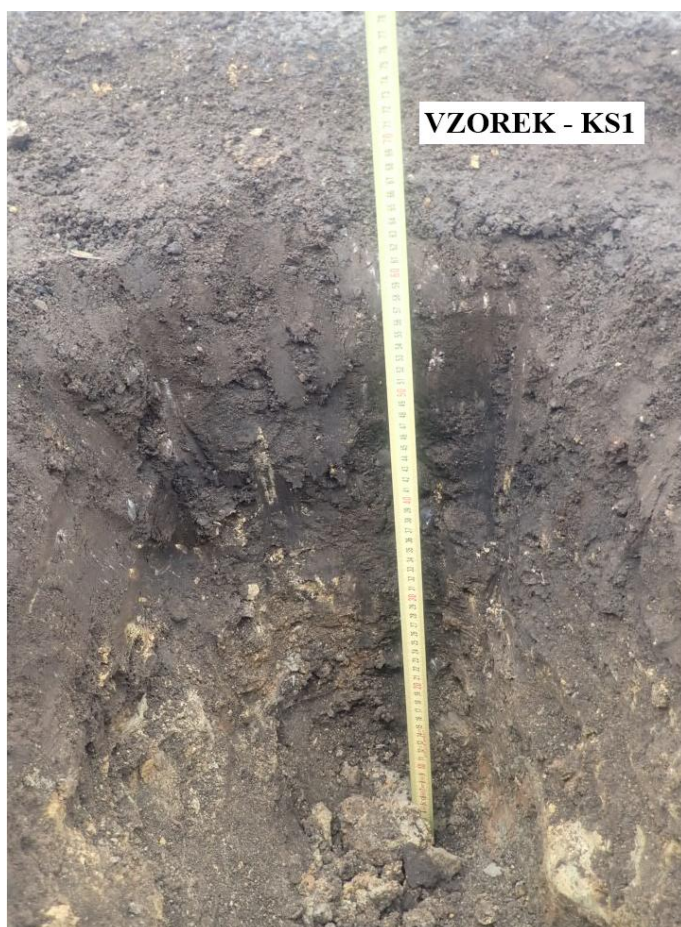
Konstrukce vozovky:	20 mm	PR	Postřík regenerační
	Separace vrstev		
	55 mm	ACO 11	Asfaltový beton pro ohrusné vrstvy
	Separace vrstev		
	85 mm	PM	Penetrační makadam
	190 mm	Š	Štěrk (frakce 0/63, zahliněno)

Podloží vozovky: Štěrkovitý jíł (F2 CG)

Obr. 27 – Kopaná sonda Vzorek – KS1 (in situ).

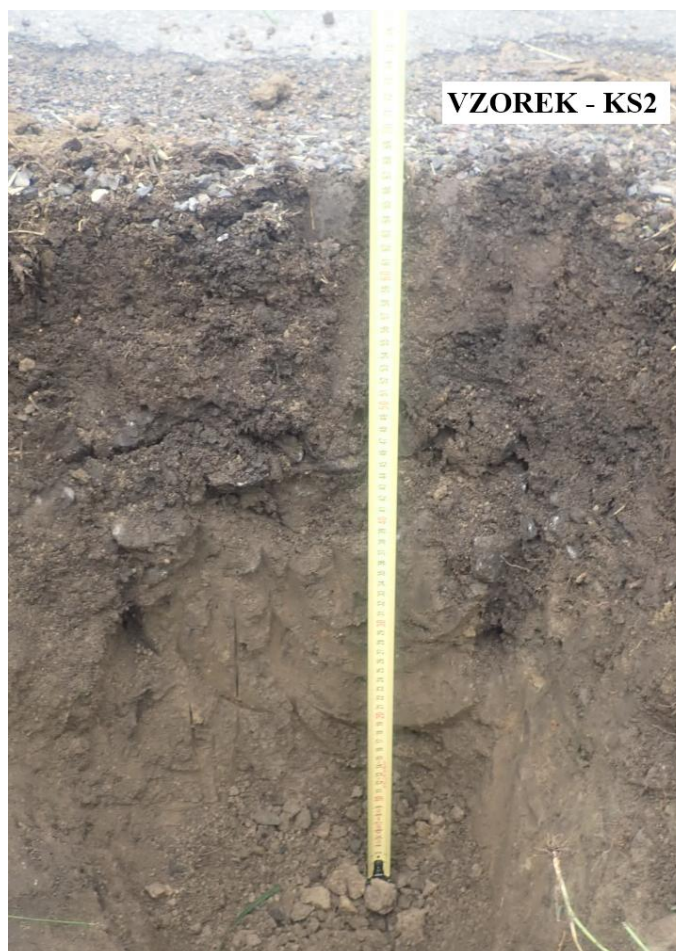
Konstrukce vozovky:	25 mm	PR	Postřik regenerační (částečně rozpadlý)
	55 mm	PM	Penetrační makadam (rozpadlý)
	225 mm	Š	Štěrka (frakce 0/63, zahliněno)
	95 mm	ŠT	Štět

Podloží vozovky: Písčitý jíł (F4 CS)

Obr. 28 – Kopaná sonda Vzorek – KS2 (in situ).

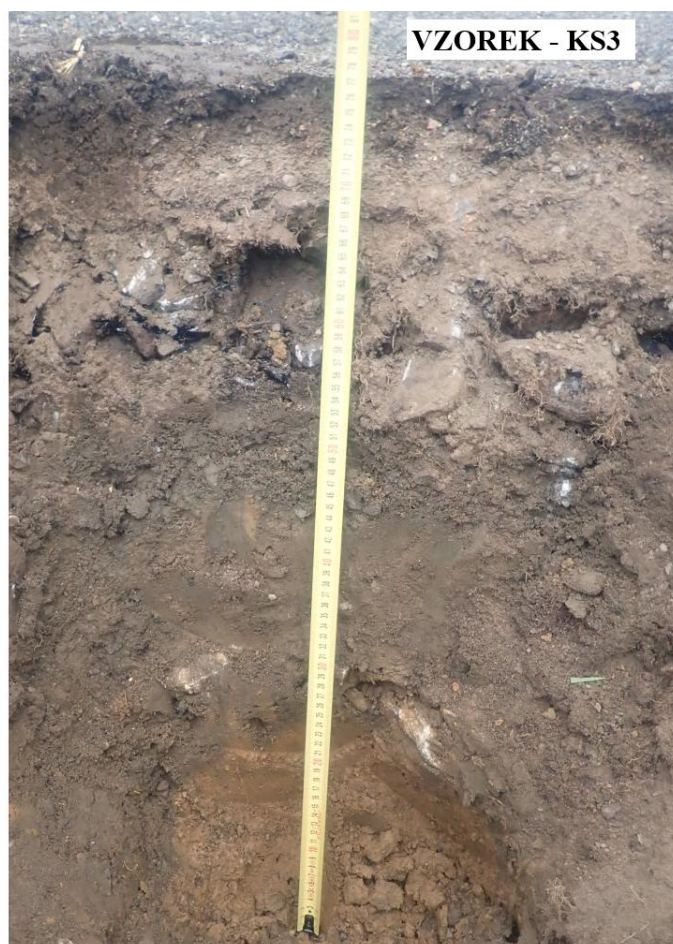
Konstrukce vozovky:	15 mm	PR	Postřík regenerační
	85 mm	PM	Penetrační makadam
	250 mm	Š	Štěrka (frakce 0/63, velmi zahliněno)
	80 mm	ŠT	Štět
	70 mm	ŠT	Štět
	50 mm	ŠT	Štět

Podloží vozovky: Písčité jílo (F4 CS)

Obr. 29 – Kopaná sonda Vzorek – KS3 (in situ).
