Průzkum konstrukce a podloží vozovky
Stanovení polycyklických aromatických uhlovodíků
Silnice III/30532 Hluboká – Perálec

Květen / Červen 2025

Místo průzkumu: Silnice III/30532 Hluboká – Perálec
Okres Chrudim
Pardubický kraj

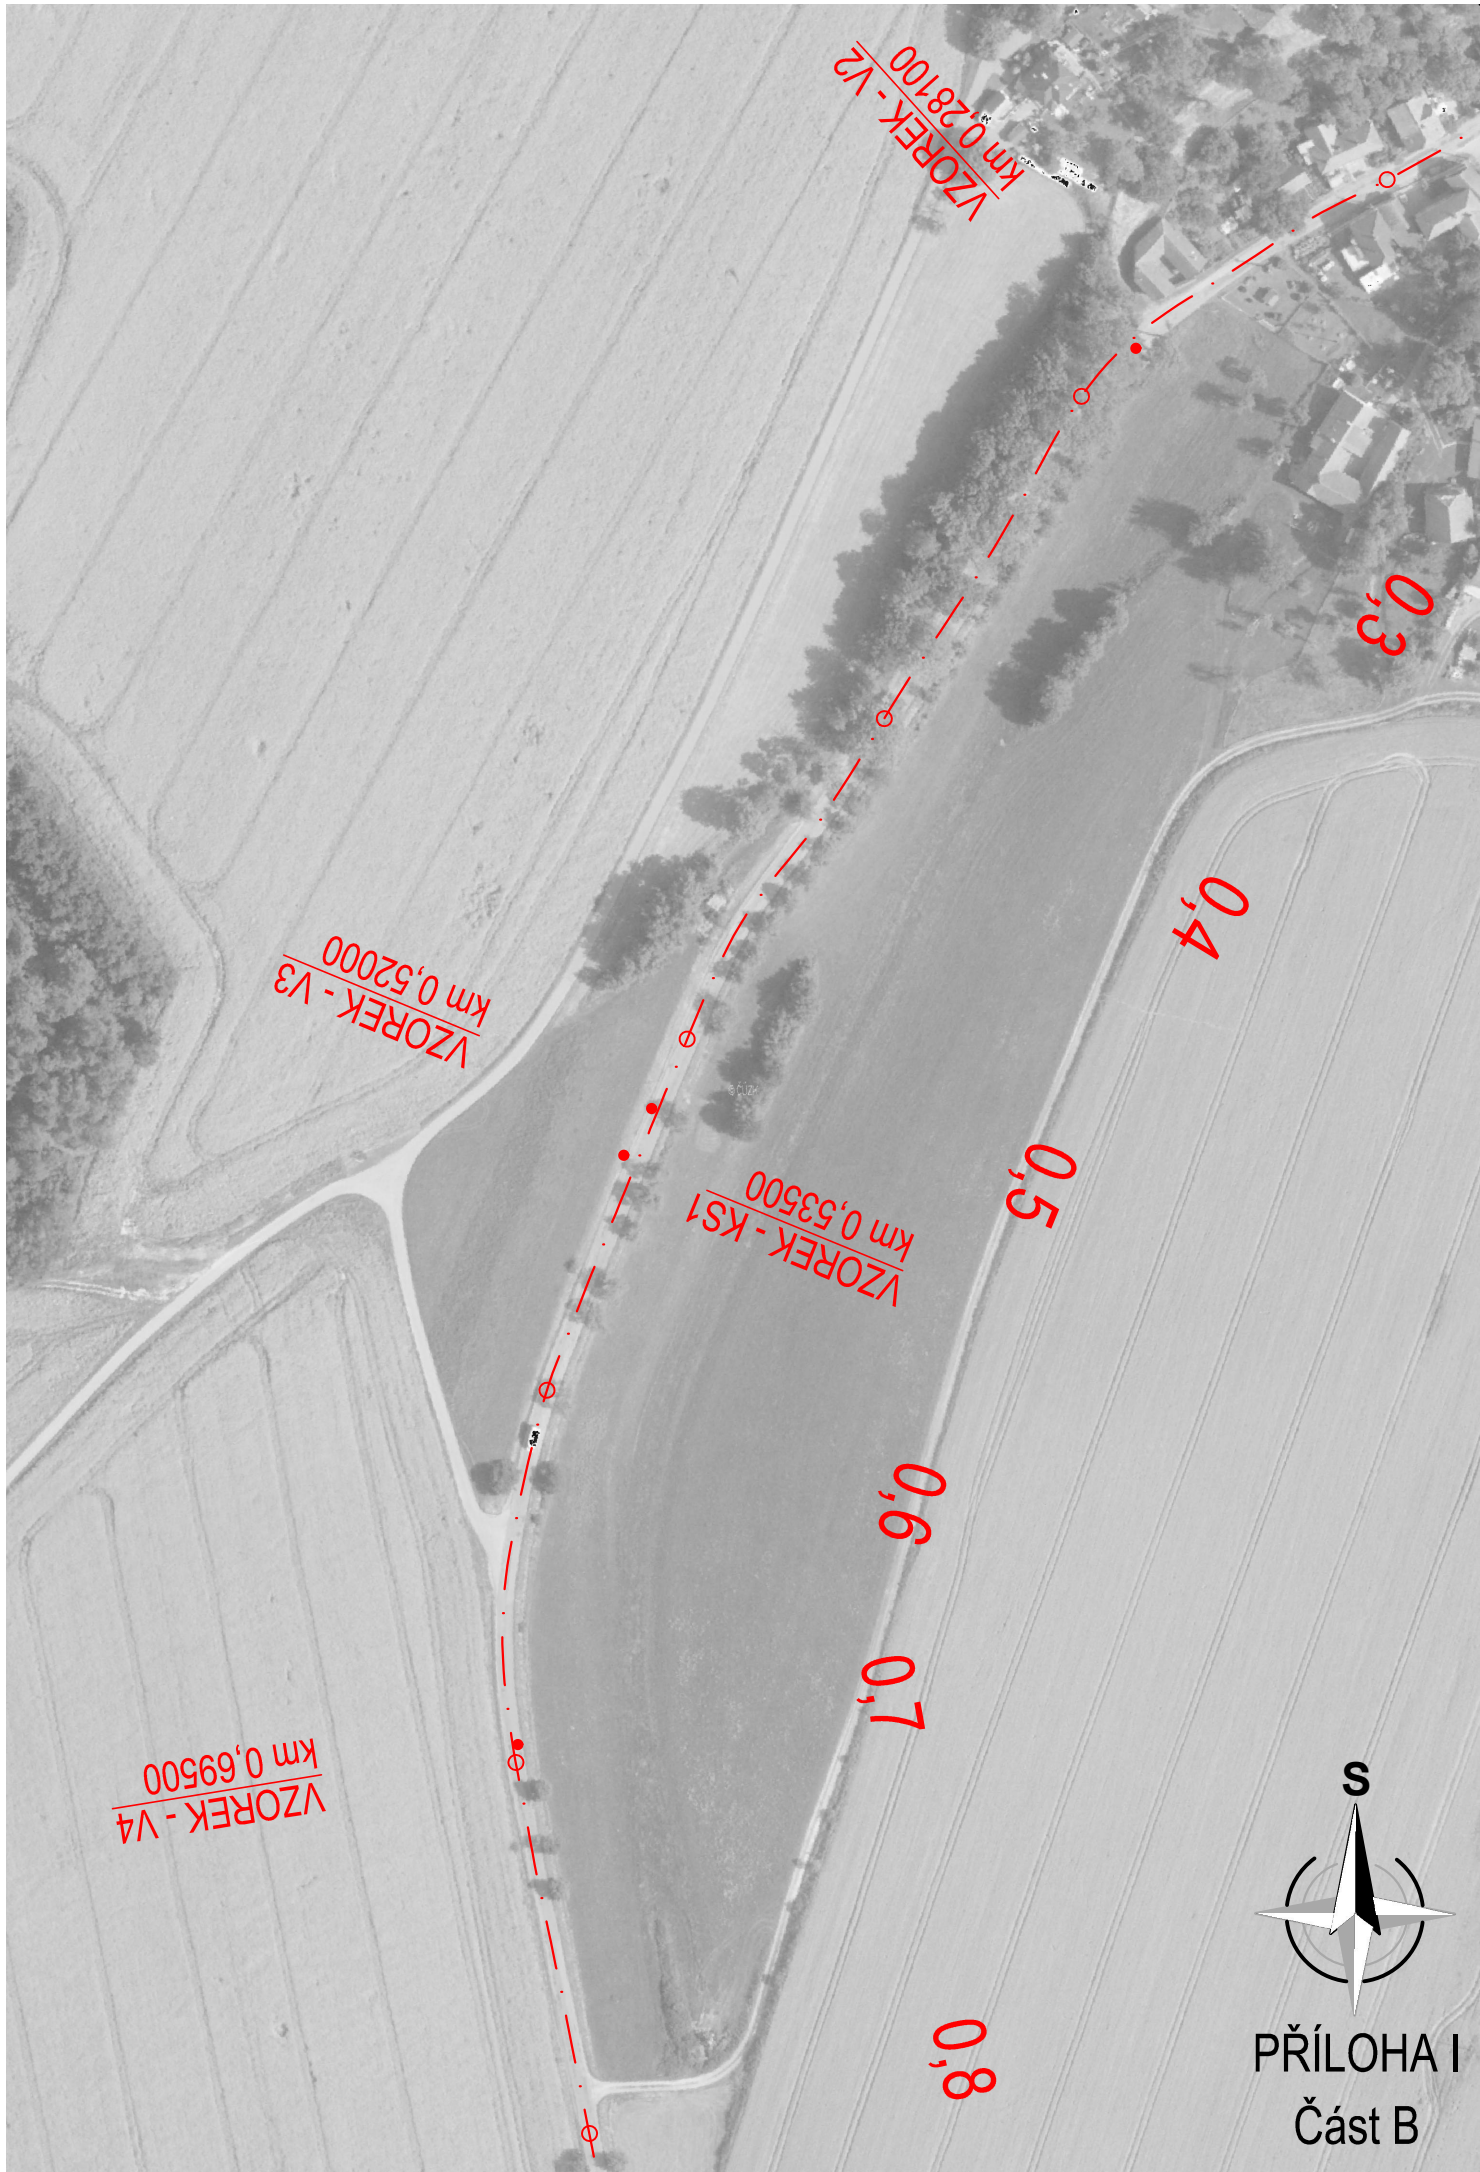
PŘÍLOHA I
Část A

PŘÍLOHA I: Situování diagnostických vývrtů a kopaných sond konstrukce a podloží vozovky Silnice III/30532 Hluboká – Perálec
