Průzkum konstrukce vozovky
Stanovení polycyklických aromatických uhlovodíků
Silnice III/3554 a III/32265 Blížňovice

Srpen 2025

Název průzkumu: Průzkum konstrukce vozovky
Stanovení polycyklických aromatických uhlovodíků
Silnice III/3554 a III/32265 Blížňovice

Místo průzkumu: Silnice III/3554 a III/32265 Blížňovice
Okres Chrudim
Pardubický kraj

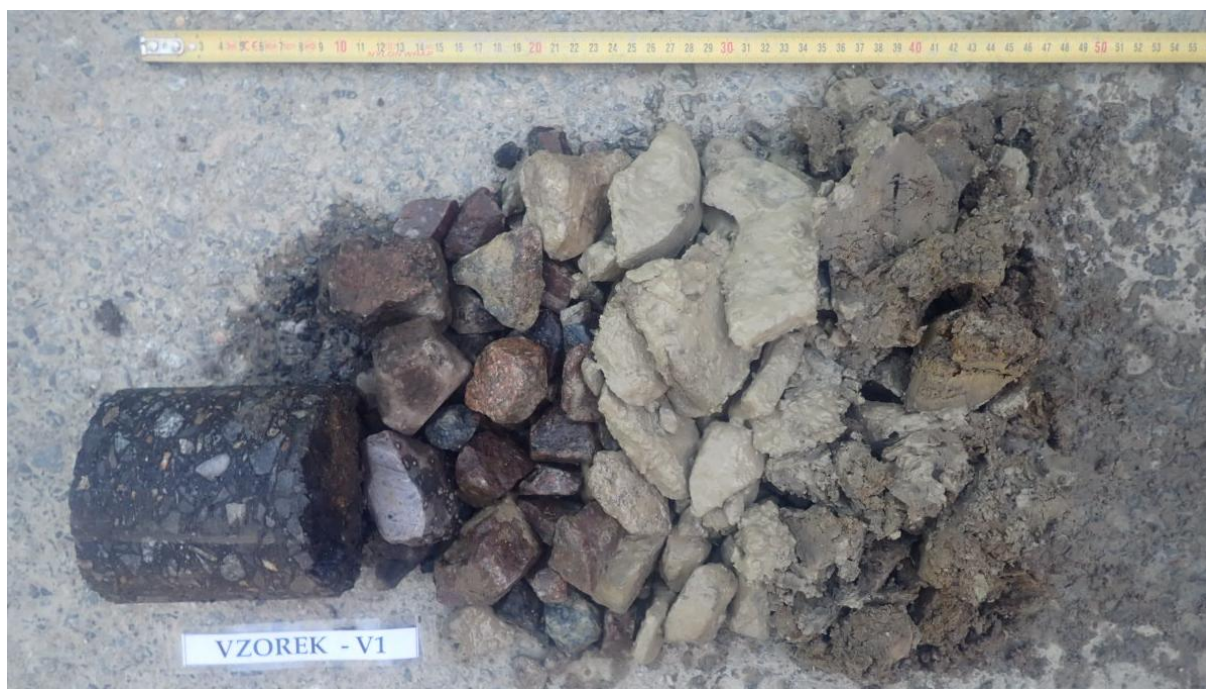
Popis polohy vývrtu: Silnice III/3554 Blížňovice
levý jízdní pruh vozovky (směr Brčekoly)
km 0,058 00
0,90 m od zpevněné hrany vozovky vlevo

Konstrukce vozovky:	55 mm	ACO 11	Asfaltový beton pro ohrusné vrstvy
	55 mm	ACP 22	Asfaltový beton pro podkladní vrstvy
	230 mm	Š	Štěrk (frakce 0/63, zahliněno)

Celková tloušťka
konstrukce vozovky: 340 mm

Obr. 1 - Jádru vývrtu Vzorek – V1 (in situ).

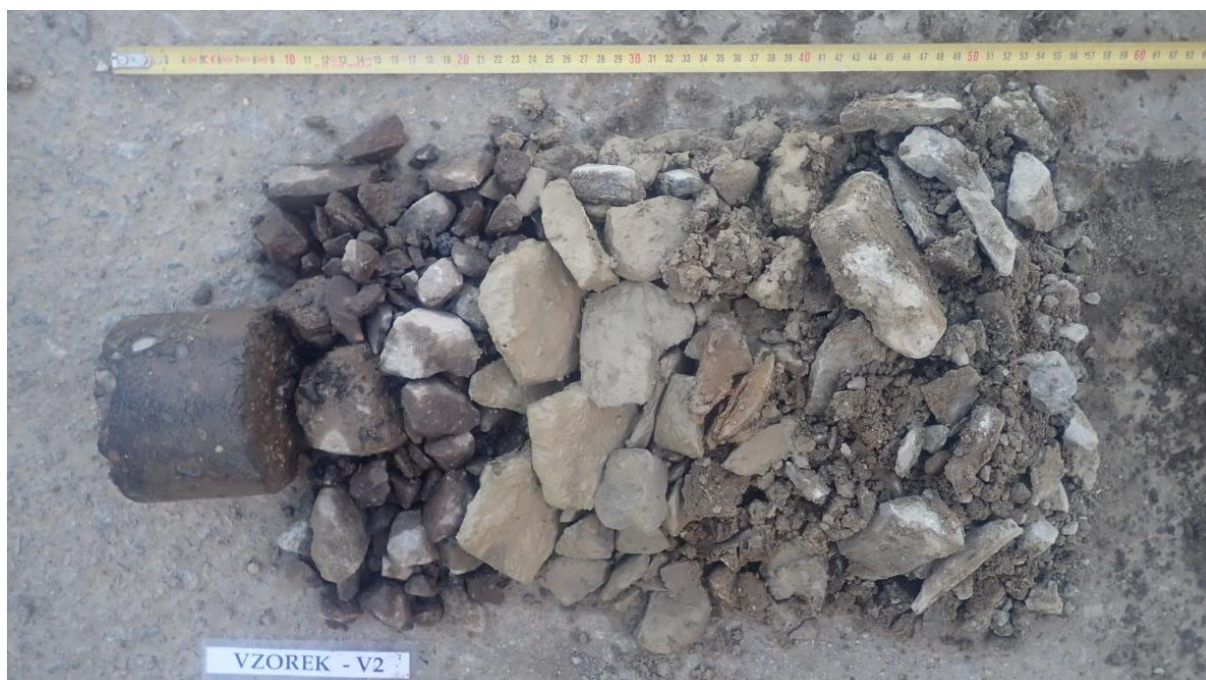
Popis polohy vývrtu: Silnice III/3554 Blížňovice
pravý jízdní pruh vozovky (směr Brčekoly)
km 0,132 00
0,90 m od zpevněné hrany vozovky vpravo

Konstrukce vozovky:	35 mm	ACO 11	Asfaltový beton pro ohrusné vrstvy
	45 mm	ACP 22	Asfaltový beton pro podkladní vrstvy
	420 mm	Š	Štěrka (frakce 0/63, zahliněno)

Celková tloušťka
konstrukce vozovky: 500 mm

Obr. 3 - Jádro vývrtu Vzorek – V2 (in situ).

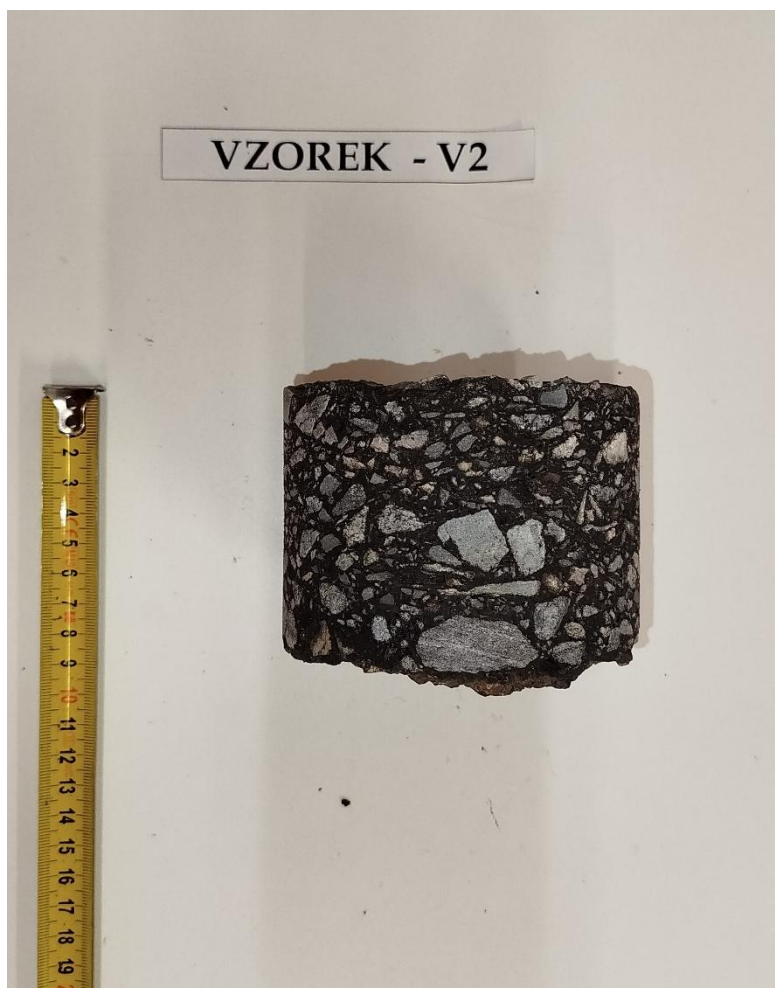
Obr. 4 - Jádru vývrtu Vzorek – V2 (laboratoř).

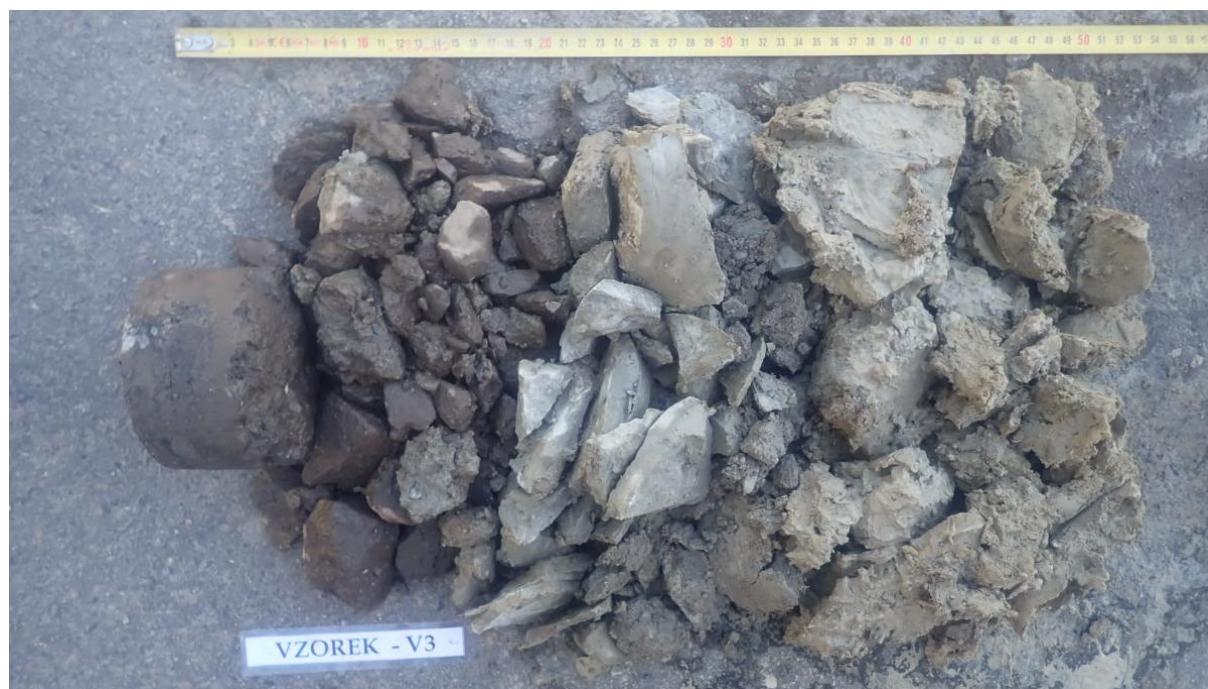
Popis polohy vývrtu: Silnice III/3554 Blížňovice
pravý jízdní pruh vozovky (směr Brčekoly)
km 0,254 00
0,90 m od zpevněné hrany vozovky vpravo

Konstrukce vozovky:	5 mm	PR	Postřík regenerační
	55 mm	PM	Penetrační makadam
	240 mm	Š	Štěrk (frakce 0/63, velmi zahliněno)

Celková tloušťka
konstrukce vozovky: 300 mm

Obr. 5 - Jádru vývrtu Vzorek – V3 (in situ).

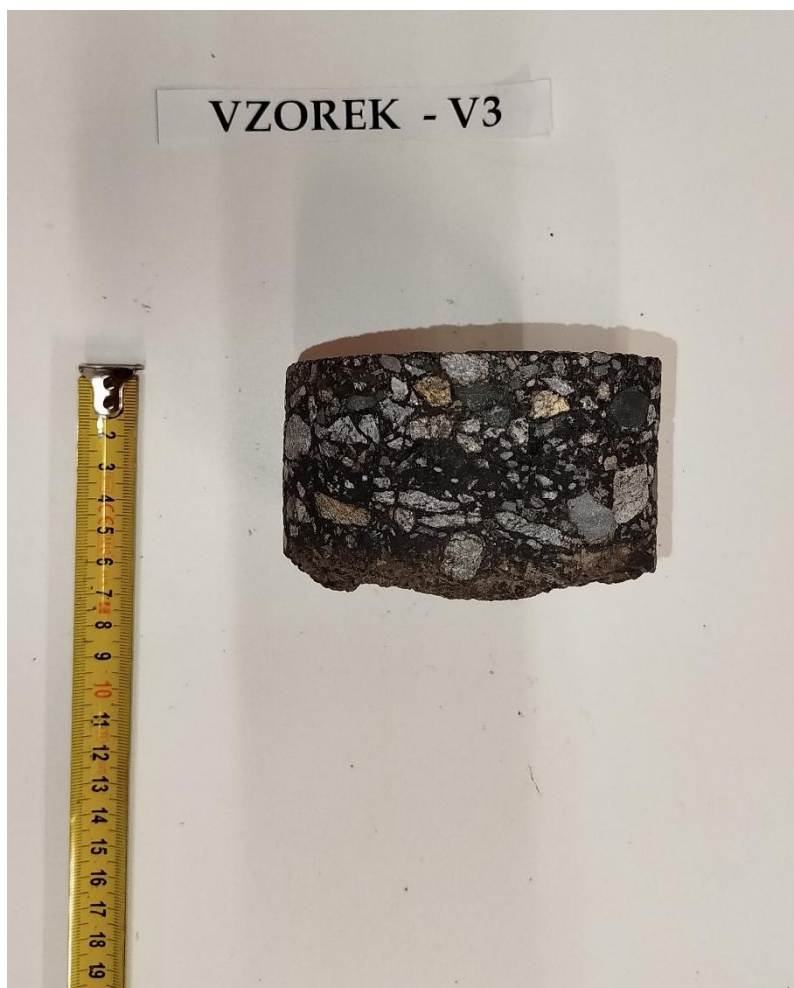
Obr. 6 - Jádru vývrtu Vzorek – V3 (laboratoř).

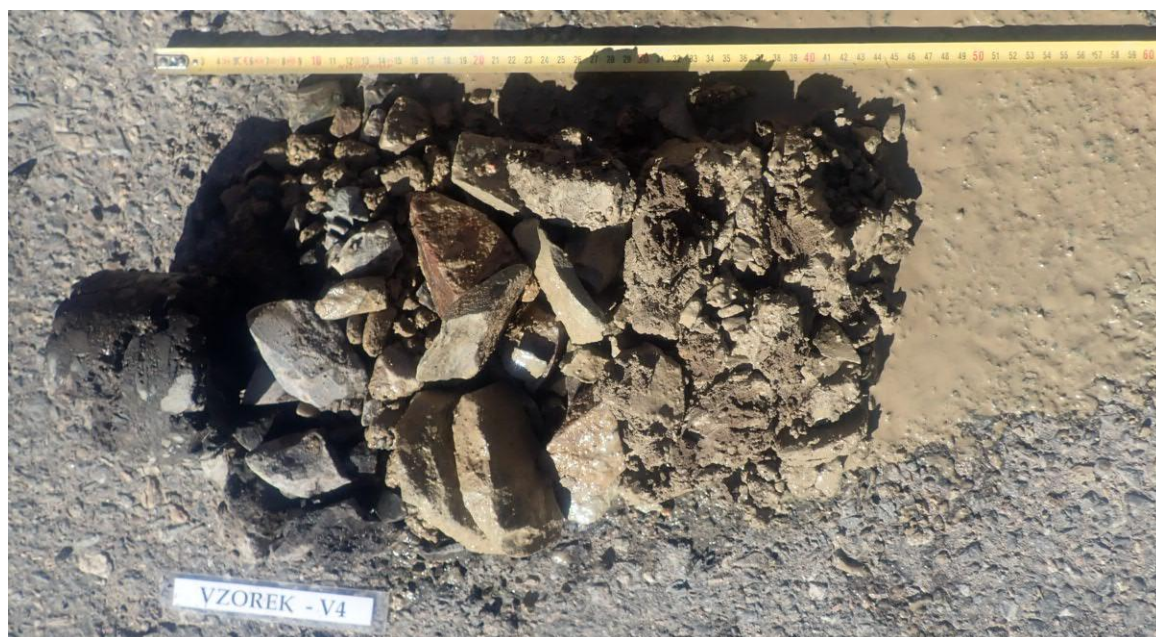
Popis polohy výtvetu: Silnice III/32265 Blížňovice
levý jízdní pruh vozovky (směr Nové Holešovice)
km 0,075 00
1,00 m od hrany obruby vlevo

Konstrukce vozovky:	45 mm	ACO 11	Asfaltový beton pro obrusné vrstvy
	35 mm	PM	Penetrační makadam
	220 mm	Š	Štěrk (frakce 0/63, velmi zahliněno)

Celková tloušťka
konstrukce vozovky: 300 mm

Obr. 7- Jádro výtvetu Vzorek – V4 (in situ).

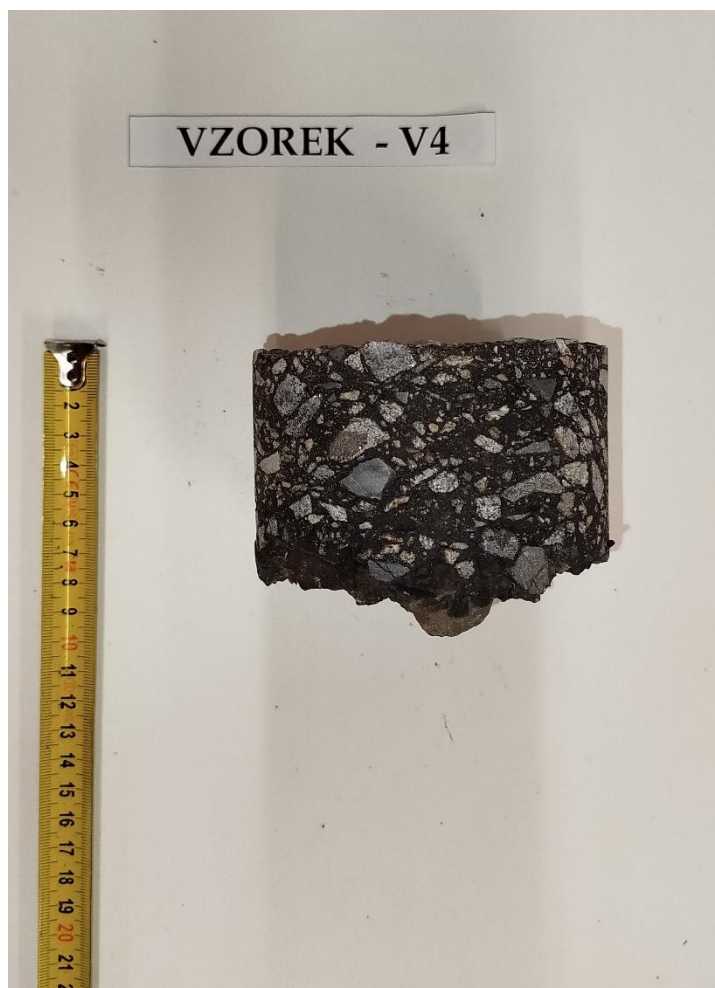
Obr. 8 - Jádru vývrtu Vzorek – V4 (laboratoř).

Vývrt	Ukazatel PAU [mg/kg]				Poznámka
	Vrstvy konstrukce	Naměřená hodnota	Kvalitativní třída		
V4	ACO 11	1,18	≤ 12	ZAS-T1	
	PM	1,39	≤ 12	ZAS-T1

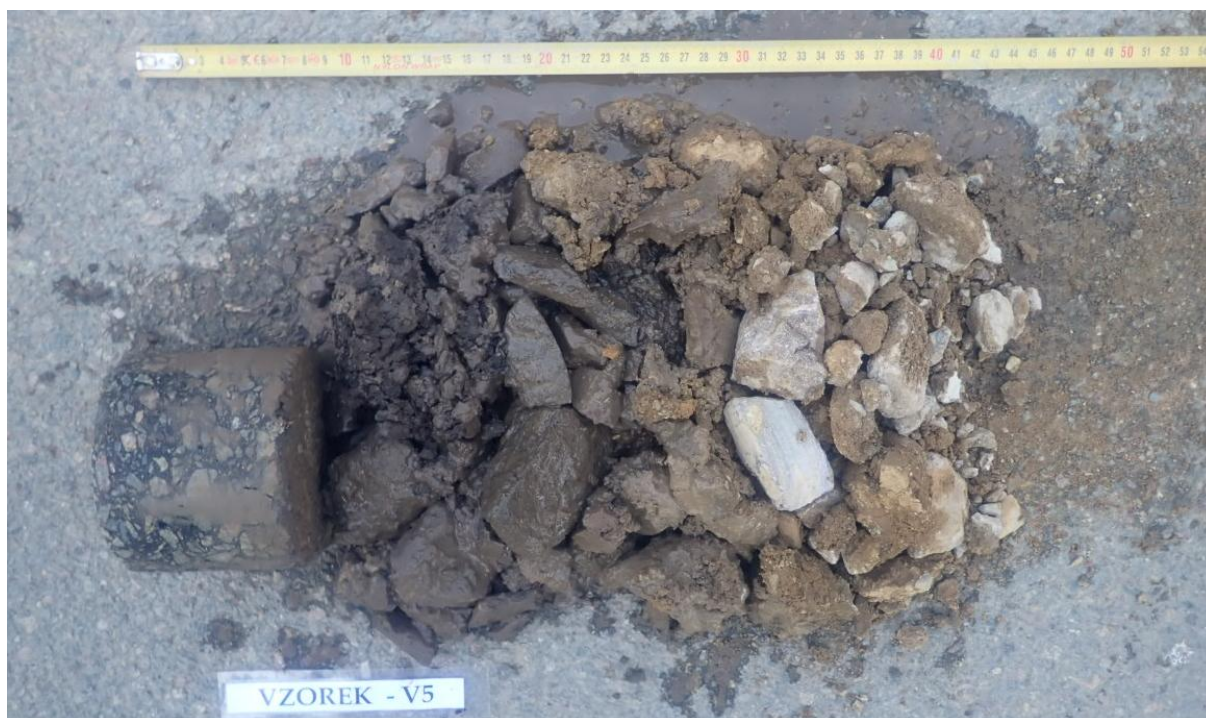
Popis polohy výtvetu: Silnice III/3554 Blížňovice
levý jízdní pruh vozovky (směr Nové Holešovice)
km 0,144 00
0,90 m od hrany obruby vlevo

Konstrukce vozovky:	35 mm	ACO 11	Asfaltový beton pro obrusné vrstvy
	45 mm	ACL 16	Asfaltový beton pro ložní vrstvy
	300 mm	Š	Štěrka (frakce 0/63, velmi zahliněno)

Celková tloušťka
konstrukce vozovky: 380 mm

Obr. 9 - Jádro výtvetu Vzorek – V5 (in situ).

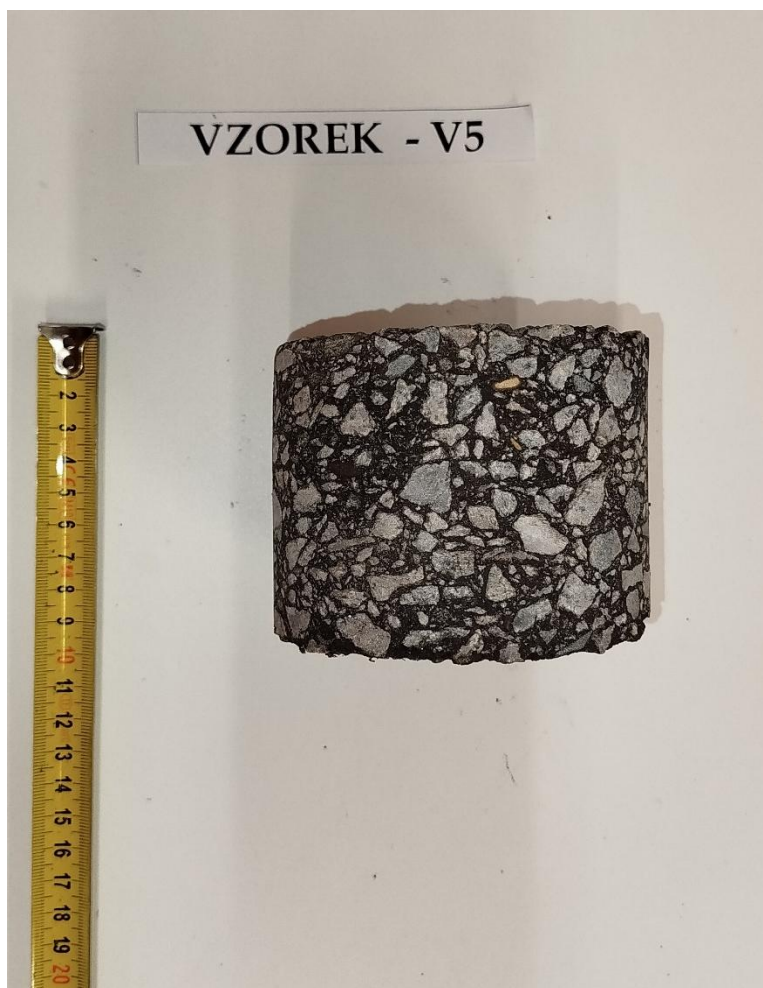
Obr. 10 - Jádro vývrtu Vzorek – V5 (laboratoř).
