Průzkum konstrukce vozovky
Stanovení polycyklických aromatických uhlovodíků
Silnice III/32210 a III/32722 Strašov

Srpen / Září 2025

Název průzkumu: Průzkum konstrukce vozovky
Stanovení polycyklických aromatických uhlovodíků
Silnice III/32210 a III/32722 Strašov

Místo průzkumu: Silnice III/32210 a III/32722 Strašov
Okres Pardubice
Pardubický kraj

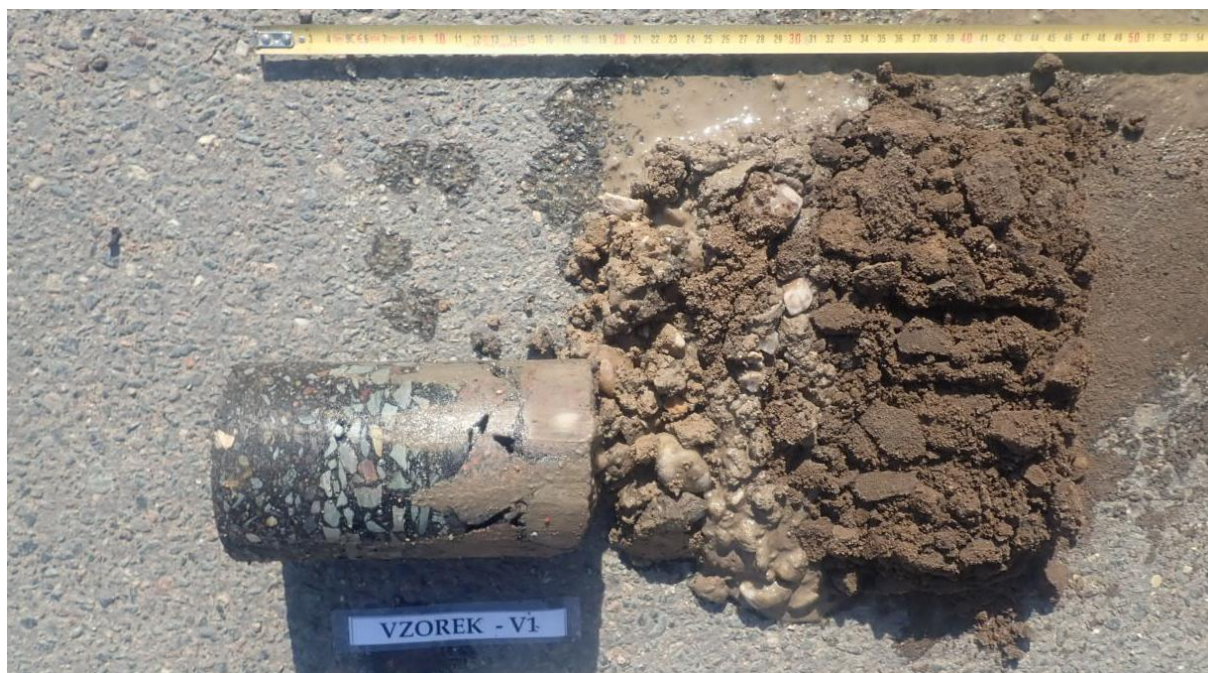
Popis polohy vývrtu: Silnice III/32210 Strašov
pravý jízdní pruh vozovky (směr Semín)
km 0,065 00
2,40 m od hrany obruby vpravo

Konstrukce vozovky:	50 mm	ACO 11	Asfaltový beton pro ohrusné vrstvy
	50 mm	ACP 22	Asfaltový beton pro podkladní vrstvy
	80 mm	PM	Penetrační makadam
	120 mm	Š	Štěrka (frakce 0/32, velmi zahliněno)

Celková tloušťka
konstrukce vozovky: 300 mm

Obr. 1 - Jádro vývrtu Vzorek – V1 (in situ).

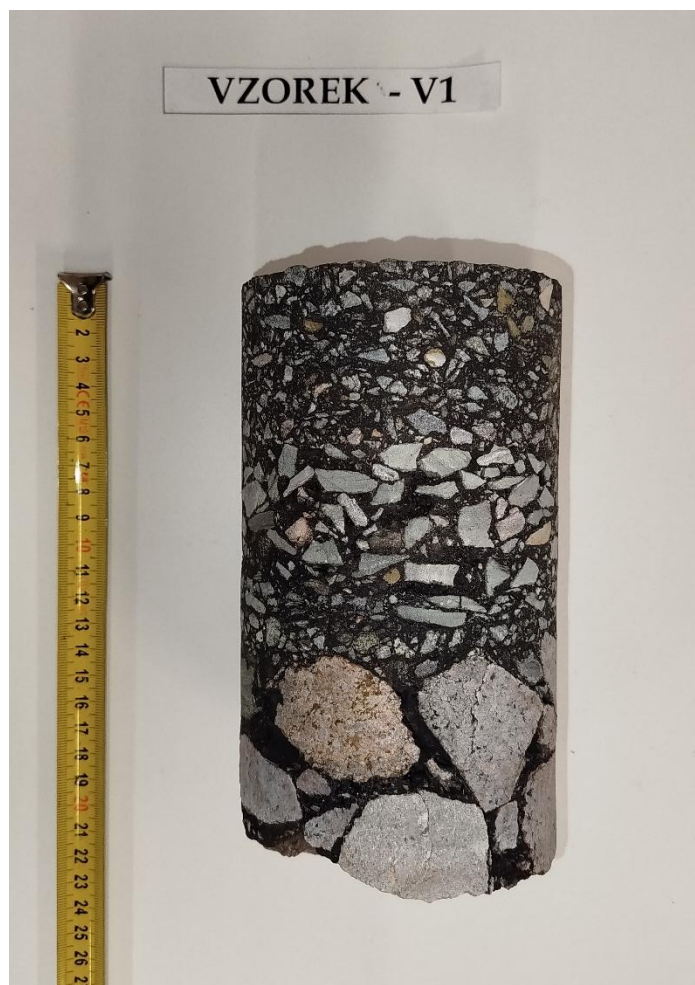
Obr. 2 - Jádru vývrtu Vzorek – V1 (laboratoř).

Vývrt	Konstrukce vozovky			Poznámka
V1	50 mm	ACO 11	Asfaltový beton pro ohrusné vrstvy	
	50 mm	ACP 22	Asfaltový beton pro podkladní vrstvy	
	80 mm	PM	Penetrační makadam	
	120 mm	Š	Štěrka	frakce 0/32, velmi zahliněno
Celkem	300 mm

Tab. 2: Souhrnné množství polycyklických aromatických uhlovodíků (P AH) vzorek V1:					
Vývrt	Ukazatel PAU [mg/kg]				Poznámka
	Vrstvy konstrukce	Naměřená hodnota	Kvalitativní třída		
V1	ACO 11	25,98	25 < x ≤ 300	ZAS-T3	
	ACP 22	12,84	12 < x ≤ 25	ZAS-T2	
	PM	8,41	≤ 12	ZAS-T1

<u>Vzorek – V1</u>	vrstvu V1-1 (ACO 11) vrstvu V1-2 (ACP 22) vrstvu V1-3 (PM)	zařadit do třídy <u>ZAS-T3</u> zařadit do třídy <u>ZAS-T2</u> zařadit do třídy <u>ZAS-T1</u>
<u>Vzorek – V3</u>	vrstvu V1 (PM)	zařadit do třídy <u>ZAS-T3</u>
<u>Vzorek – V4</u>	vrstvu V4-1 (ACO 8) vrstvu V4-2 (ACP 22) vrstvu V4-3 (PM)	zařadit do třídy <u>ZAS-T2</u> zařadit do třídy <u>ZAS-T1</u> zařadit do třídy <u>ZAS-T3</u>
<u>Vzorek – V6</u>	vrstvu V6-1 (ACO 8) vrstvu V6-2 (ACP 22) vrstvu V6-3 (PM)	zařadit do třídy <u>ZAS-T2</u> zařadit do třídy <u>ZAS-T1</u> zařadit do třídy <u>ZAS-T3</u>
<u>Vzorek – V7</u>	vrstvu V7-1 (ACO 8) vrstvu V7-2 (ACP 22) vrstvu V7-3 (PM)	zařadit do třídy <u>ZAS-T2</u> zařadit do třídy <u>ZAS-T1</u> zařadit do třídy <u>ZAS-T2</u>

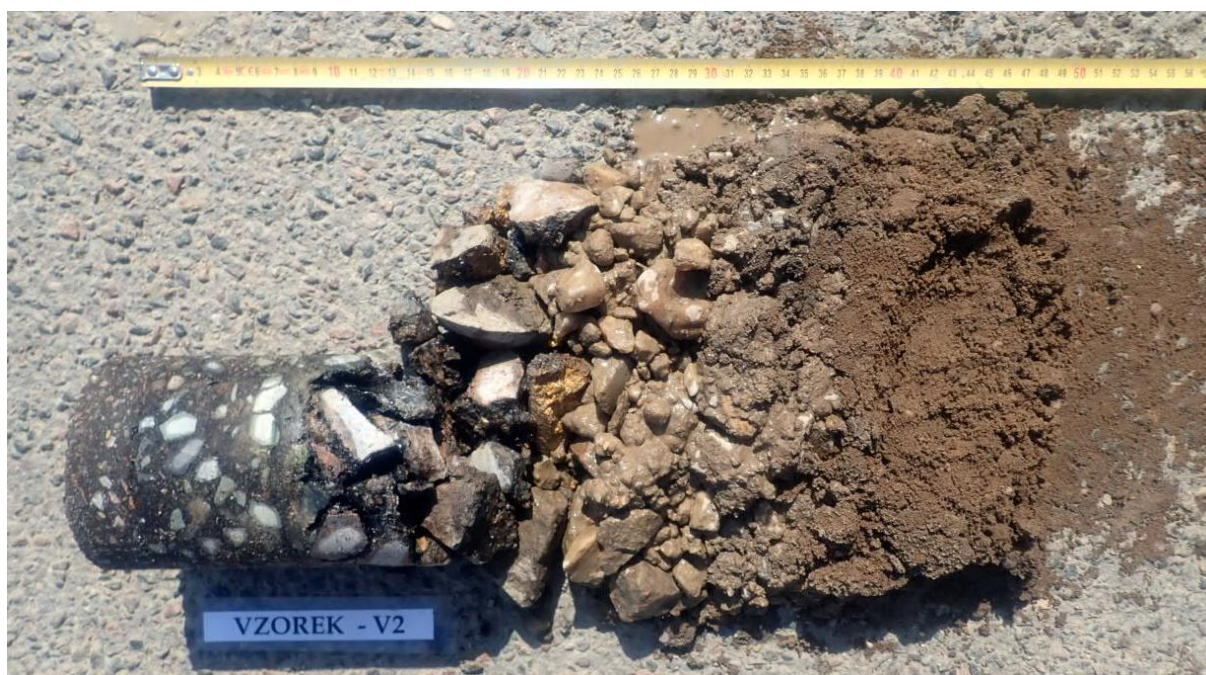
Popis polohy vývrtu: Silnice III/32210 Strašov
levý jízdní pruh vozovky (směr Semín)
km 0,325 00
1,20 m od hrany obruby vlevo

Konstrukce vozovky:	30 mm	ACO 8	Asfaltový beton pro ohrusné vrstvy
	50 mm	ACP 22	Asfaltový beton pro podkladní vrstvy
	110 mm	PM	Penetrační makadam
	150 mm	Š	Štěrka (frakce 0/32, velmi zahliněno)

Celková tloušťka
konstrukce vozovky: 340 mm

Obr. 3 - Jádro vývrtu Vzorek – V2 (in situ).

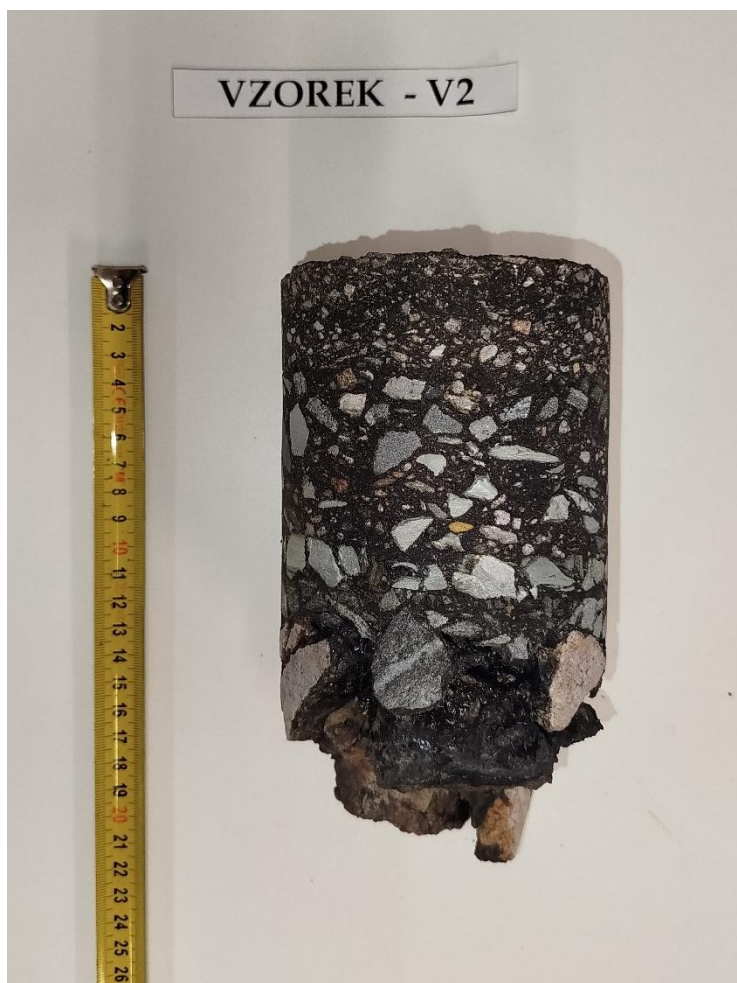
Obr. 4 - Jádru vývrtu Vzorek – V2 (laboratoř).

Vývrt	Konstrukce vozovky			Poznámka
V2	30 mm	ACO 8	Asfaltový beton pro ohrusné vrstvy	
	50 mm	ACP 22	Asfaltový beton pro podkladní vrstvy	
	110 mm	PM	Penetrační makadam	
	150 mm	Š	Štěrka	frakce 0/32, velmi zahliněno
Celkem	340 mm

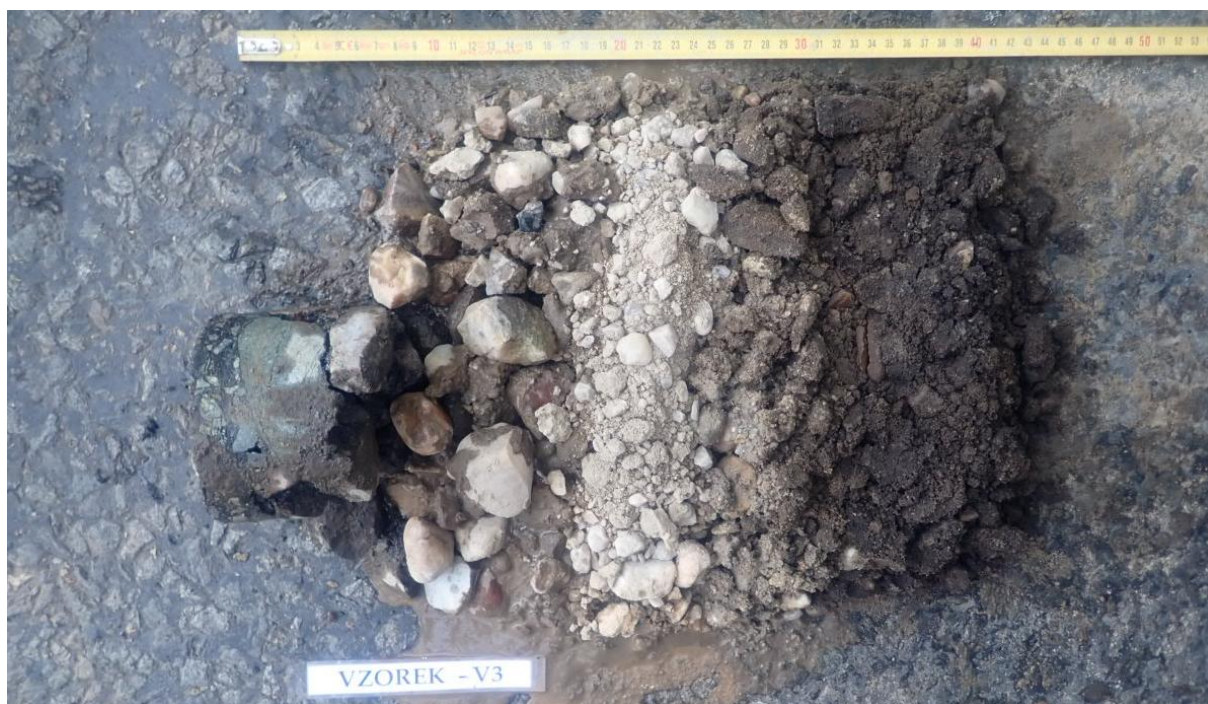
Popis polohy vývrtu: Silnice III/32210 Strašov
pravý jízdní pruh vozovky (směr Semín)
km 0,592 00
1,00 m od zpevněné hrany vozovky vpravo

Konstrukce vozovky:	100 mm	PM	Penetrační makadam
	150 mm	Š	Štěrka (frakce 0/32, velmi zahliněno)

Celková tloušťka
konstrukce vozovky: 250 mm

Obr. 5 - Jádro vývrtu Vzorek – V3 (in situ).

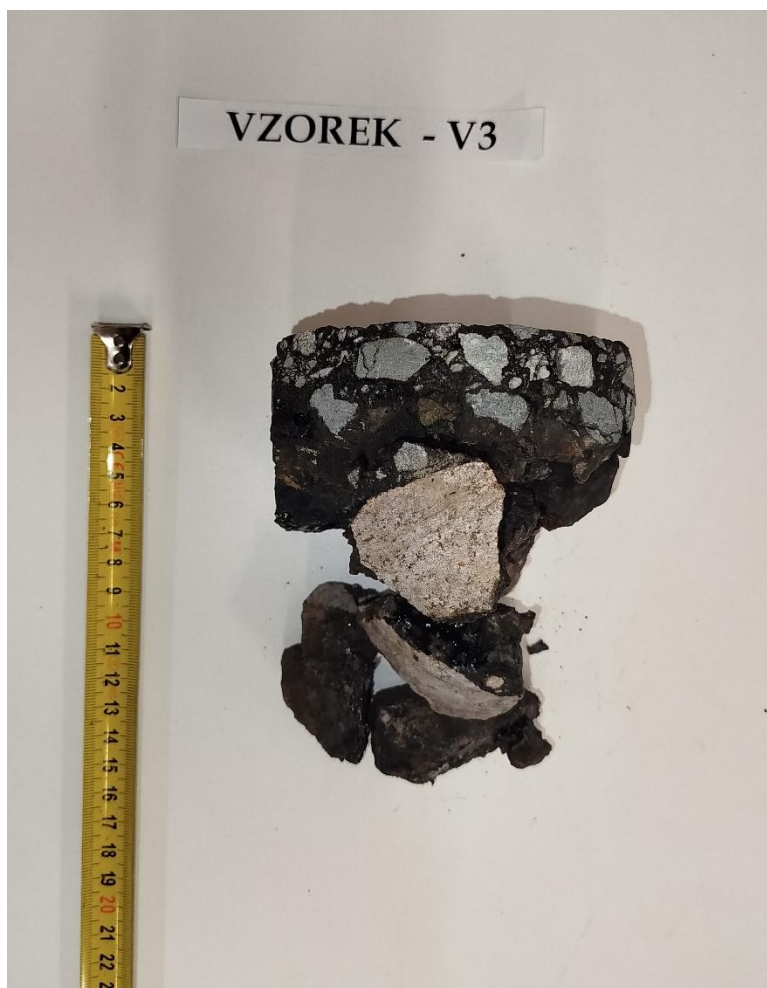
Obr. 6 - Jádru vývrtu Vzorek – V3 (laboratoř).

Vývrt	Konstrukce vozovky			Poznámka
V3	100 mm	PM	Penetrační makadam	
	150 mm	Š	Štěrk	frakce 0/32, velmi zahliněno
Celkem	250 mm

Vývrt	Ukazatel PAU [mg/kg]				Poznámka
	Vrstvy konstrukce	Naměřená hodnota	Kvalitativní třída		
V3	PM	102,80	25 < x ≤ 300	ZAS-T3

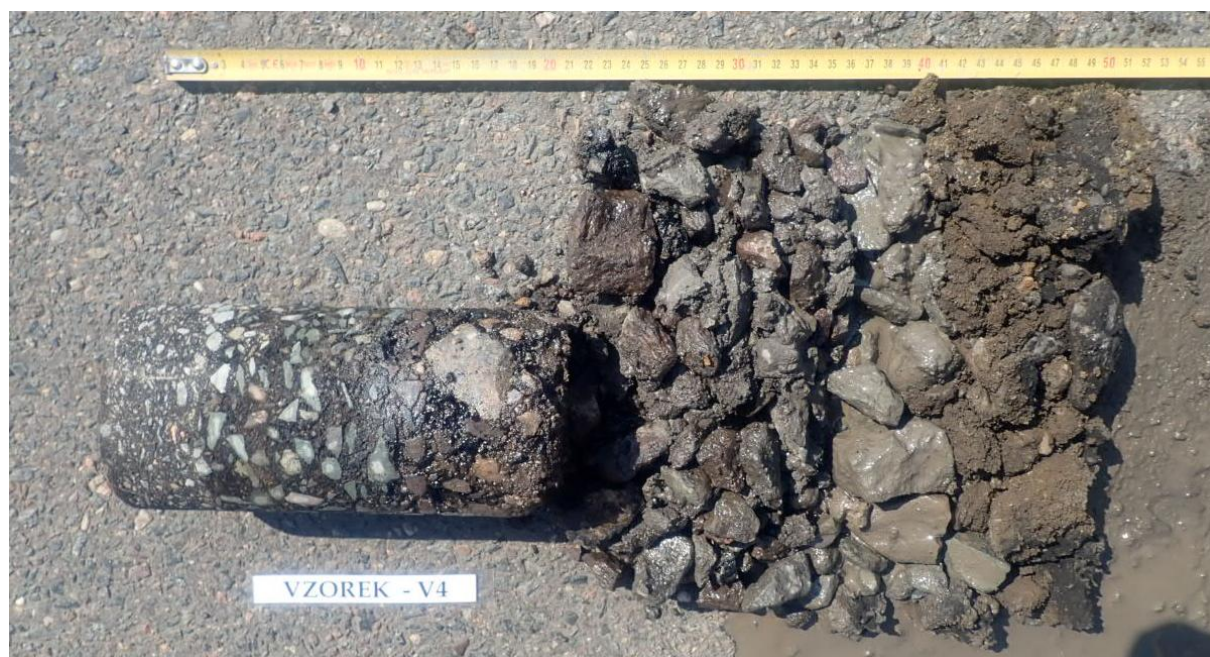
Popis polohy vývrtu: Silnice III/32722 Strašov
pravý jízdní pruh vozovky (směr Újezd u Přelouče)
km 0,070 00
1,20 m od hrany obruby vpravo

Konstrukce vozovky:	40 mm	ACO 8	Asfaltový beton pro ohrusné vrstvy
	80 mm	ACP 22	Asfaltový beton pro podkladní vrstvy
	90 mm	PM	Penetrační makadam
	190 mm	Š	Štěrka (frakce 0/63, zahliněno)

Celková tloušťka
konstrukce vozovky: 400 mm

Obr. 7 - Jádro vývrtu Vzorek – V4 (in situ).

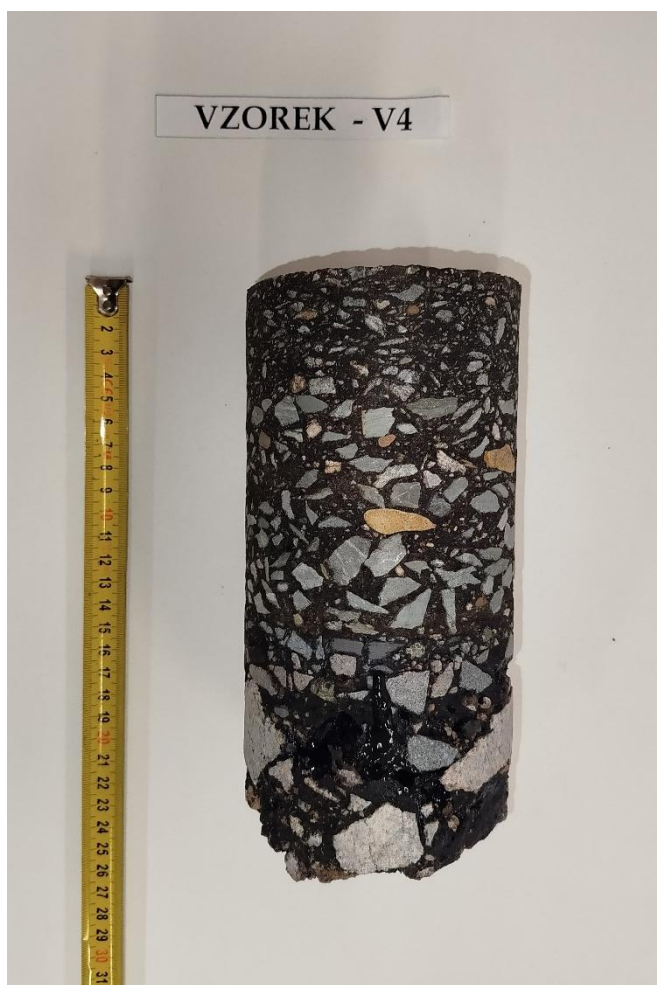
Obr. 8 - Jádru vývrtu Vzorek – V4 (laboratoř).

Vývrt	Konstrukce vozovky			Poznámka
V4	40 mm	ACO 8	Asfaltový beton pro obrusné vrstvy	
	80 mm	ACP 22	Asfaltový beton pro podkladní vrstvy	
	90 mm	PM	Penetrační makadam	
	190 mm	Š	Štěrk	frakce 0/63, zahliněno
Celkem	400 mm

Vývrt	Ukazatel PAU [mg/kg]				Poznámka
	Vrstvy konstrukce	Naměřená hodnota	Kvalitativní třída		
V4	ACO 8	19,47	12 < x ≤ 25	ZAS-T2	
	ACP 22	3,90	≤ 12	ZAS-T1	
	PM	48,16	25 < x ≤ 300	ZAS-T3

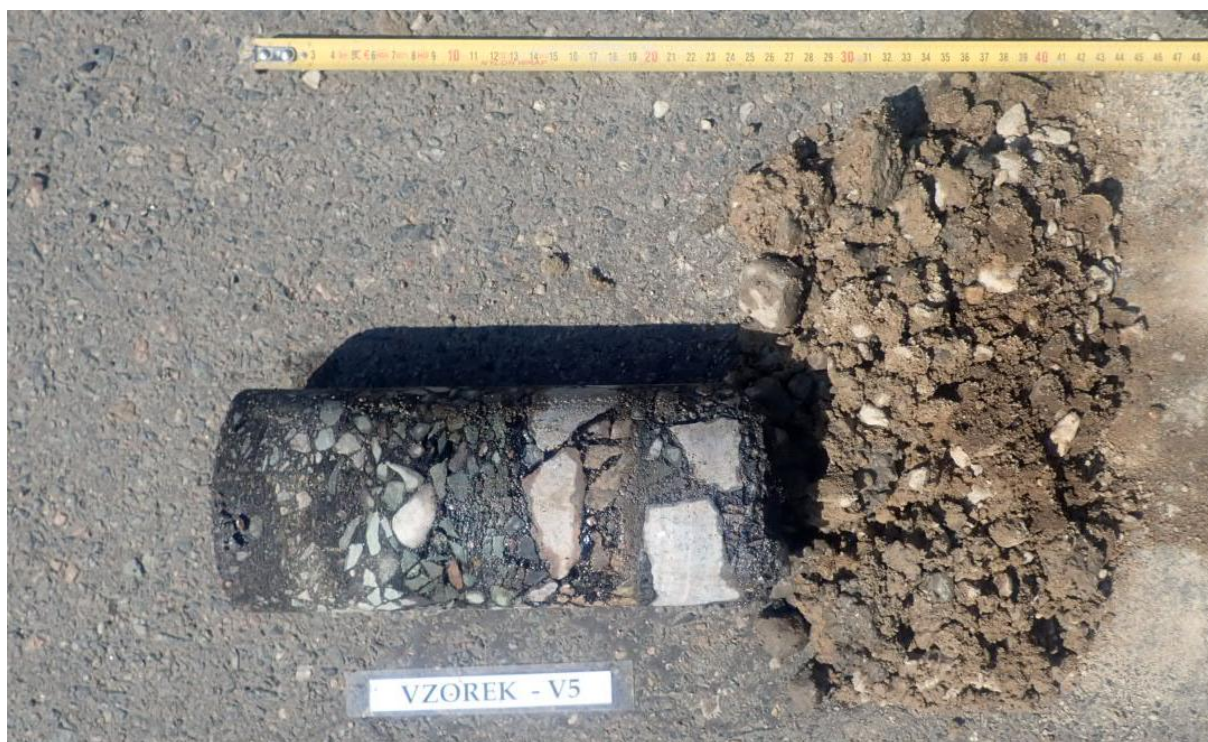
Popis polohy vývrtu: Silnice III/32722 Strašov
levý jízdní pruh vozovky (směr Újezd u Přelouče)
km 0,300 00
1,40 m od hrany obruby vlevo

Konstrukce vozovky:	40 mm	ACO 11	Asfaltový beton pro ohrusné vrstvy
	80 mm	ACP 22	Asfaltový beton pro podkladní vrstvy
	65 mm	PM	Penetrační makadam
	65 mm	PM	Penetrační makadam
	130 mm	Š	Štěrka (frakce 0/32, velmi zahliněno)

Celková tloušťka
konstrukce vozovky: 380 mm

Obr. 9 - Jádro vývrtu Vzorek – V5 (in situ).

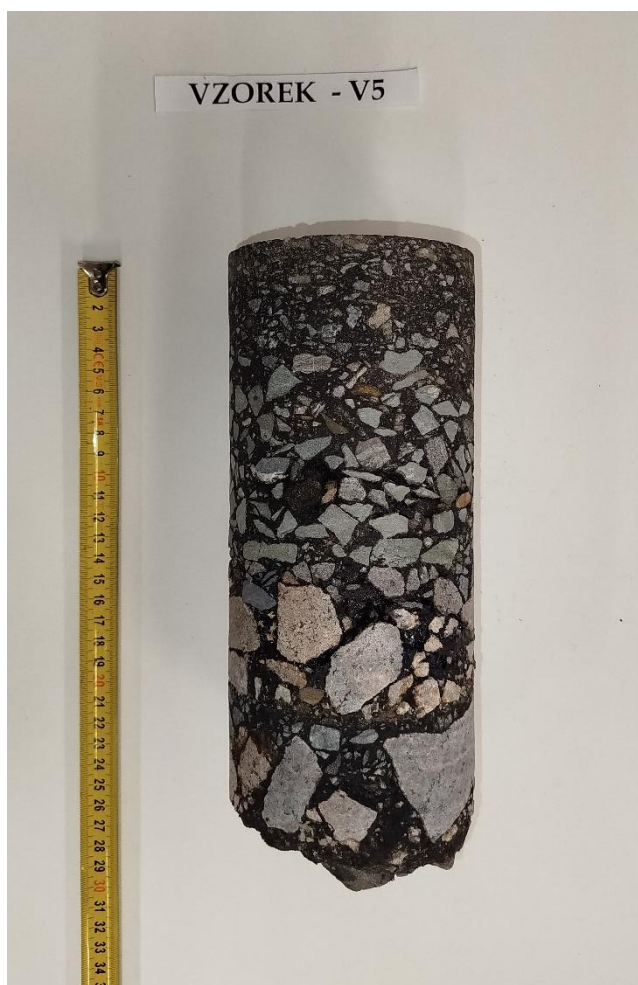
Obr. 10 - Jádro vývrtu Vzorek – V5 (laboratoř).

Vývrt	Konstrukce vozovky			Poznámka
V5	40 mm	ACO 11	Asfaltový beton pro obrusné vrstvy	
	80 mm	ACP 22	Asfaltový beton pro podkladní vrstvy	
	65 mm	PM	Penetrační makadam	
	65 mm	PM	Penetrační makadam	
	130 mm	Š	Štěrk	frakce 0/32, velmi zahliněno
Celkem	380 mm

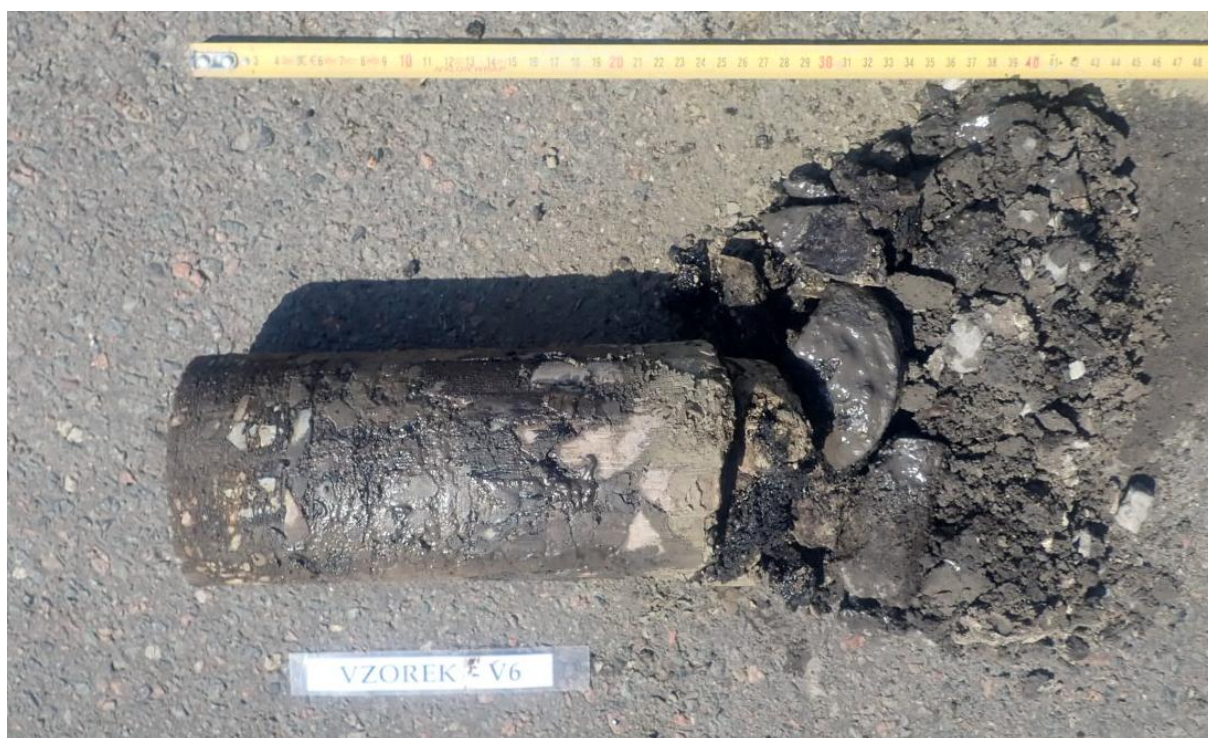
Popis polohy vývrtu: Silnice III/32210 Strašov
pravý jízdní pruh vozovky (směr Újezd u Přelouče)
km 0,527 00
1,20 m od hrany obruby vpravo

Konstrukce vozovky:	40 mm	ACO 8	Asfaltový beton pro ohrusné vrstvy
	80 mm	ACP 22	Asfaltový beton pro podkladní vrstvy
	110 mm	PM	Penetrační makadam
	Separace vrstev		
	30 mm	PM	Penetrační makadam
	90 mm	Š	Štěrk (frakce 0/32, velmi zahliněno)

Celková tloušťka
konstrukce vozovky: 350 mm

Obr. 11 - Jádru vývrtu Vzorek – V6 (in situ).

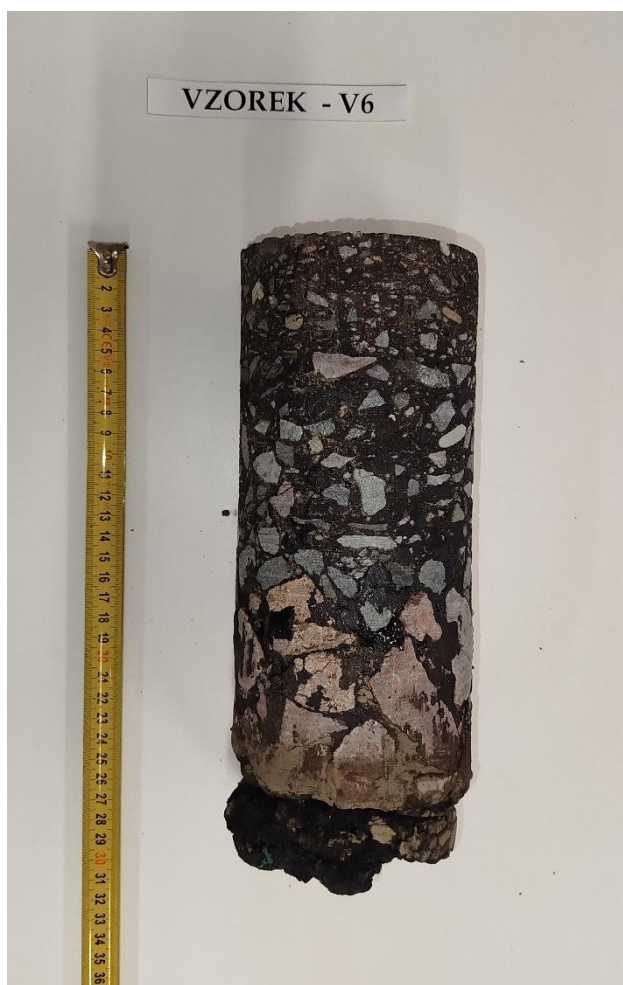
Obr. 12 - Jádro vývrtu Vzorek – V6 (laboratoř).

Vývrt	Konstrukce vozovky			Poznámka
V6	40 mm	ACO 8	Asfaltový beton pro obrusné vrstvy	
	80 mm	ACP 22	Asfaltový beton pro podkladní vrstvy	
	110 mm	PM	Penetrační makadam	
	Separace vrstev			
	30 mm	PM	Penetrační makadam	
	90 mm	Š	Štěrk	frakce 0/32, velmi zahliněno
Celkem	350 mm

Vývrt	Ukazatel PAU [mg/kg]				Poznámka
	Vrstvy konstrukce	Naměřená hodnota	Kvalitativní třída		
V6	ACO 8	24,15	12 < x ≤ 25	ZAS-T2	
	ACP 22	4,91	≤ 12	ZAS-T1	
	PM	77,68	25 < x ≤ 300	ZAS-T3

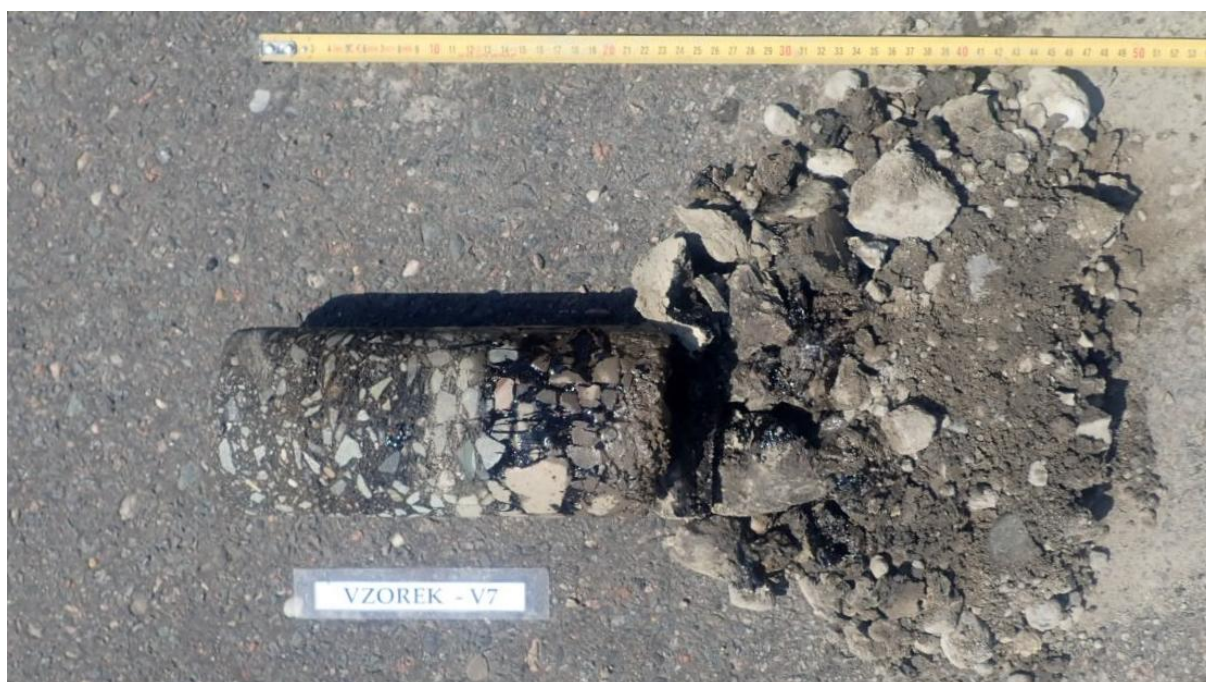
Popis polohy vývrtu: Silnice III/32210 Strašov
levý jízdní pruh vozovky (směr Újezd u Přelouče)
km 0,822 00
1,50 m od zpevněné hrany vozovky vlevo

Konstrukce vozovky:	45 mm	ACO 8	Asfaltový beton pro ohrusné vrstvy
	75 mm	ACP 22	Asfaltový beton pro podkladní vrstvy
	120 mm	PM	Penetrační makadam (rozpadlý)
	180 mm	Š	Štěrka (frakce 0/32, velmi zahliněno)

Celková tloušťka
konstrukce vozovky: 420 mm

Obr. 13 - Jádro vývrtu Vzorek – V7 (in situ).

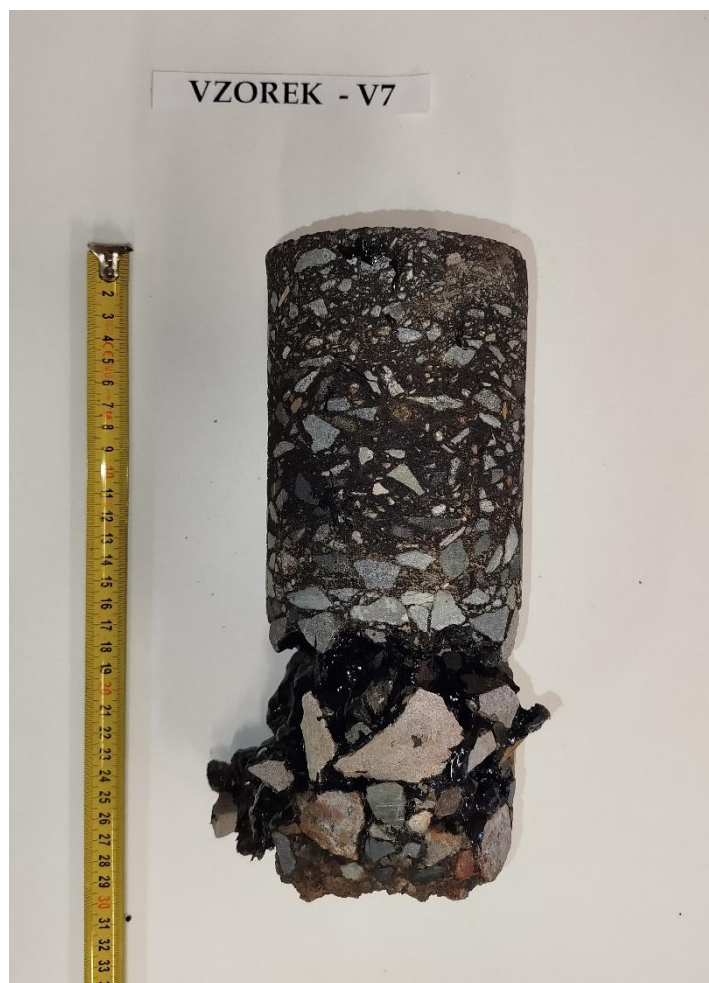
Obr. 14 - Jádro vývrtu Vzorek – V7 (laboratoř).

Vývrt	Konstrukce vozovky			Poznámka
V7	45 mm	ACO 8	Asfaltový beton pro obrusné vrstvy	
	75 mm	ACP 22	Asfaltový beton pro podkladní vrstvy	
	120 mm	PM	Penetrační makadam	rozpadlý
	180 mm	Š	Štěrk	frakce 0/32, velmi zahliněno
Celkem	420 mm

Vývrt	Ukazatel PAU [mg/kg]				Poznámka
	Vrstvy konstrukce	Naměřená hodnota	Kvalitativní třída		
V7	ACO 8	21,91	12 < x ≤ 25	ZAS-T2	
	ACP 22	5,76	≤ 12	ZAS-T1	
	PM	20,61	12 < x ≤ 25	ZAS-T2
