Průzkum konstrukce a podloží vozovky
Stanovení polycyklických aromatických uhlovodíků
Silnice II/371 Jaroměřice

Název průzkumu: Průzkum konstrukce a podloží vozovky
Stanovení polycyklických aromatických uhlovodíků
Silnice II/371 Jaroměřice

Místo průzkumu: Silnice II/371 Jaroměřice
Okres Svitavy
Pardubický kraj

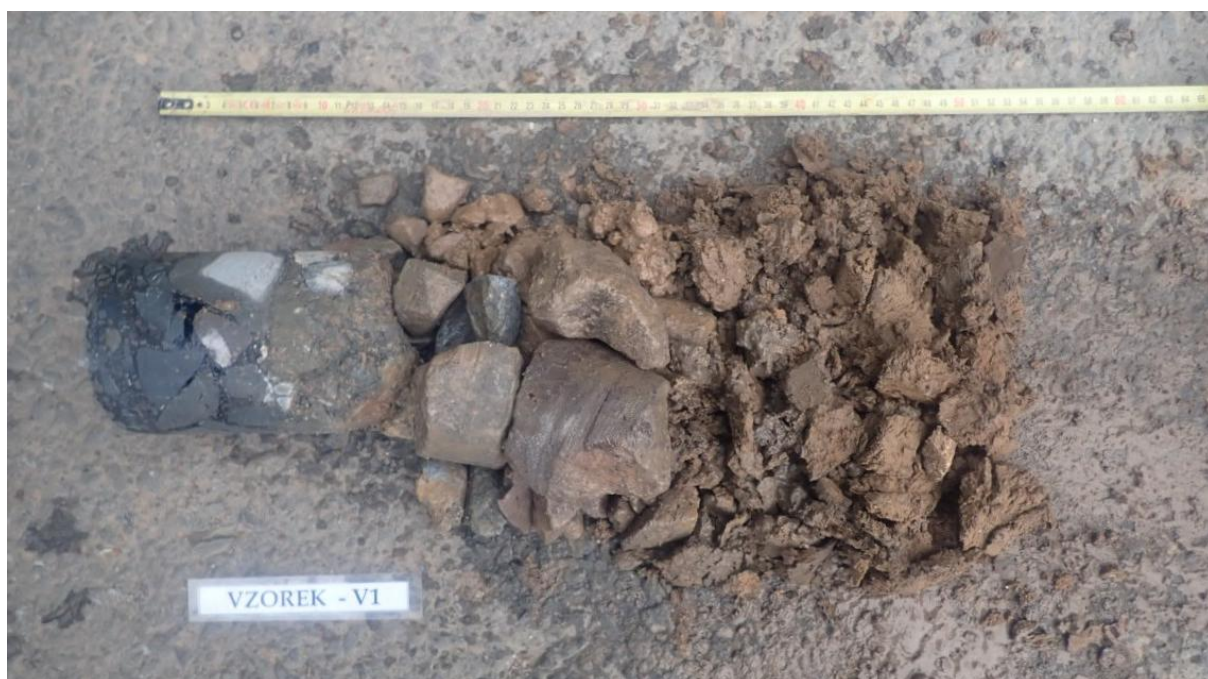
Konstrukce vozovky:	20 mm	PR	Postřík regenerační
	80 mm	PM	Penetrační makadam
	100 mm	Š	Štěrk (frakce 0/63)
	100 mm	ŠT	Štět

Obr. 1 - Jádro vývrtu Vzorek – V1 (in situ).

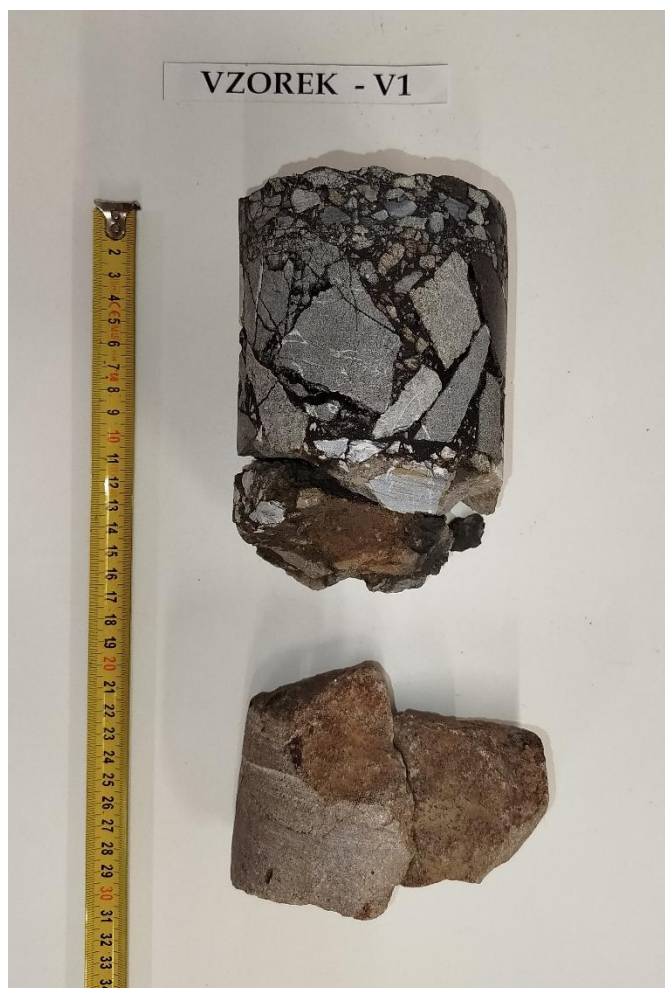
Obr. 2 - Jádru vývrtu Vzorek – V1 (laboratoř).

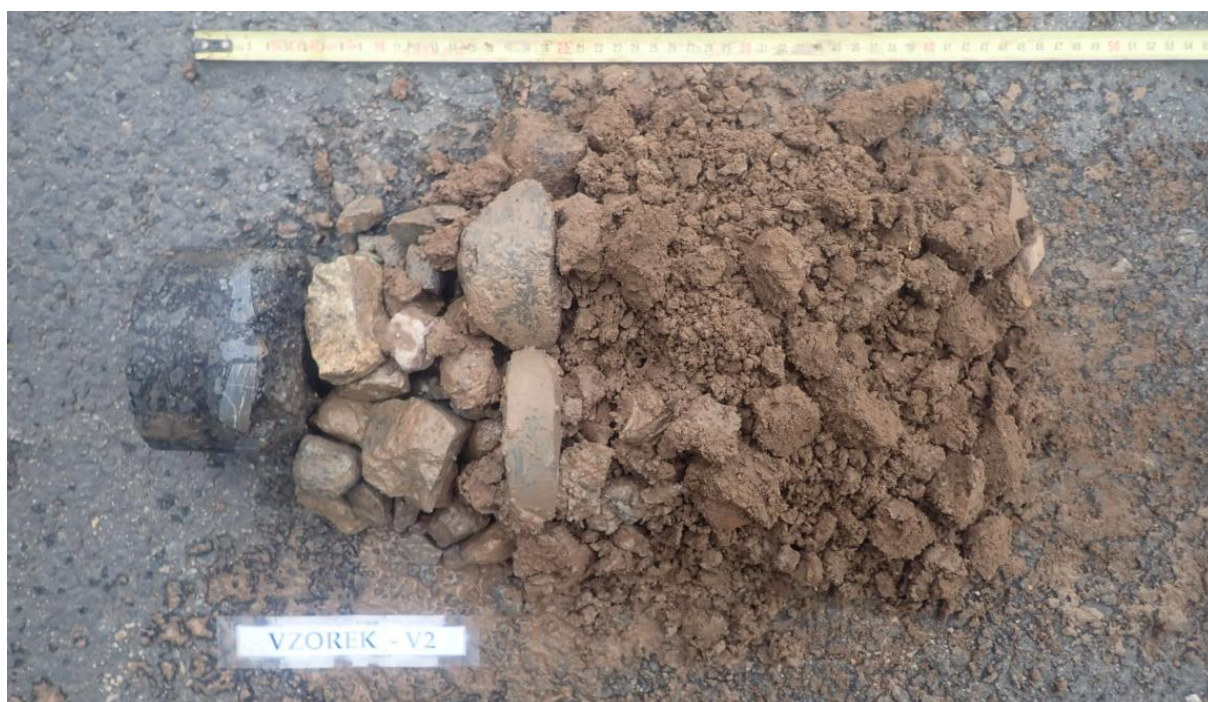
Konstrukce vozovky:	35 mm	ACO 11	Asfaltový beton pro obrusné vrstvy
	40 mm	PM	Penetrační makadam
	165 mm	Š	Štěrk (frakce 0/63, zahliněno)
	60 mm	ŠT	Štět

Obr. 3 - Jádro vývrtu Vzorek – V2 (in situ).

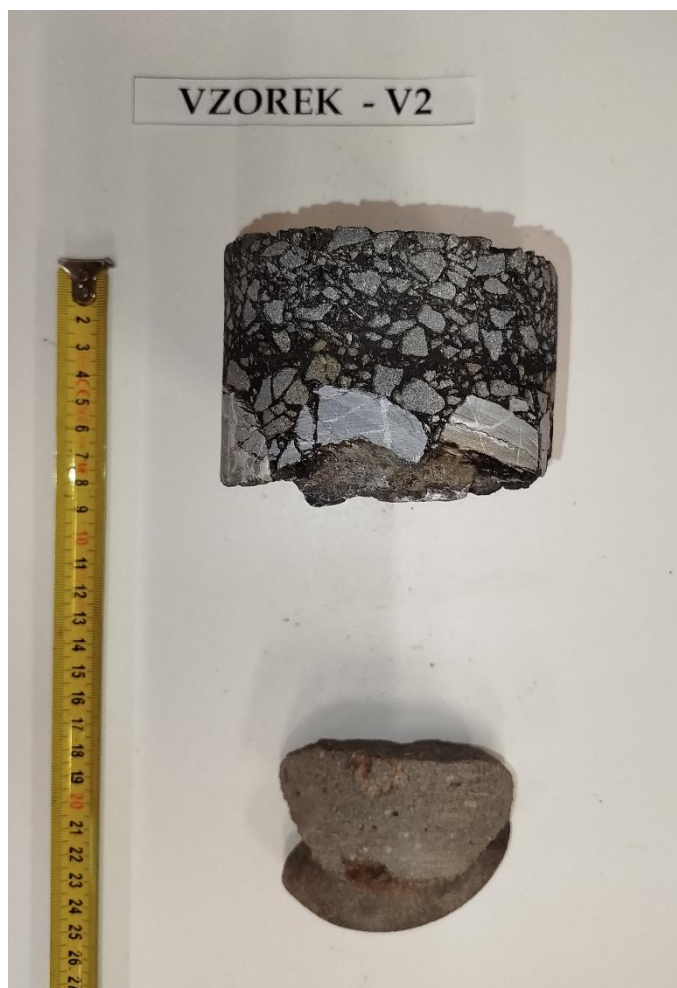
Obr. 4 - Jádru vývrtu Vzorek – V2 (laboratoř).

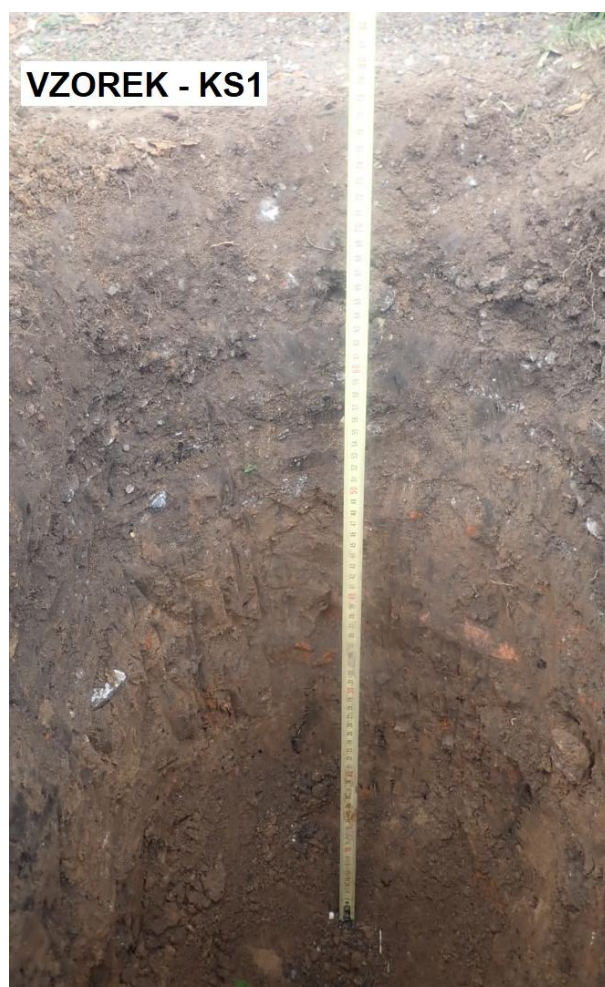
Konstrukce vozovky:	20 mm	PR	Postřik regenerační
	80 mm	PM	Penetrační makadam
	100 mm	Š	Štěrka (frakce 0/63)
	100 mm	ŠT	Štět

Podloží vozovky: Jíl s nízkou plasticitou (F6 CL)

Obr. 5 – Kopaná sonda Vzorek – KS1 (in situ).

Dle naměřených hodnot kalifornského poměru únosnosti zemin CBR byl Vzorek – KS1 specifikován jako podloží typu PIII. Vzorek – KS1 nesplňuje požadavek na minimální hodnotu kalifornského poměru únosnosti zemin CBR_{min} = 15 %, z tohoto důvodu jsou tyto zeminy nevhodné při použití do aktivní zóny vozovky a je nutné provést jejich úpravu nebo výměnu.
