Průzkum konstrukce a podloží vozovky
Stanovení polycyklických aromatických uhlovodíků
Silnice III/32250 ul. Čechova a MK ul. Podborská, Hrochův Týnec

Září / Říjen 2025

Název průzkumu:	Průzkum konstrukce a podloží vozovky Stanovení polycyklických aromatických uhlovodíků Silnice III/32250 ul. Čechova a MK ul. Podborská, Hrochův Týnec
Místo průzkumu:	Silnice III/32250 ul. Čechova a MK ul. Podborská, Hrochův Týnec Okres Chrudim Pardubický kraj
Datum provedení průzkumu:	Září / Říjen 2025
Druh průzkumu:	Stanovení skladby konstrukce a podloží vozovky Stanovení polycyklických aromatických uhlovodíků

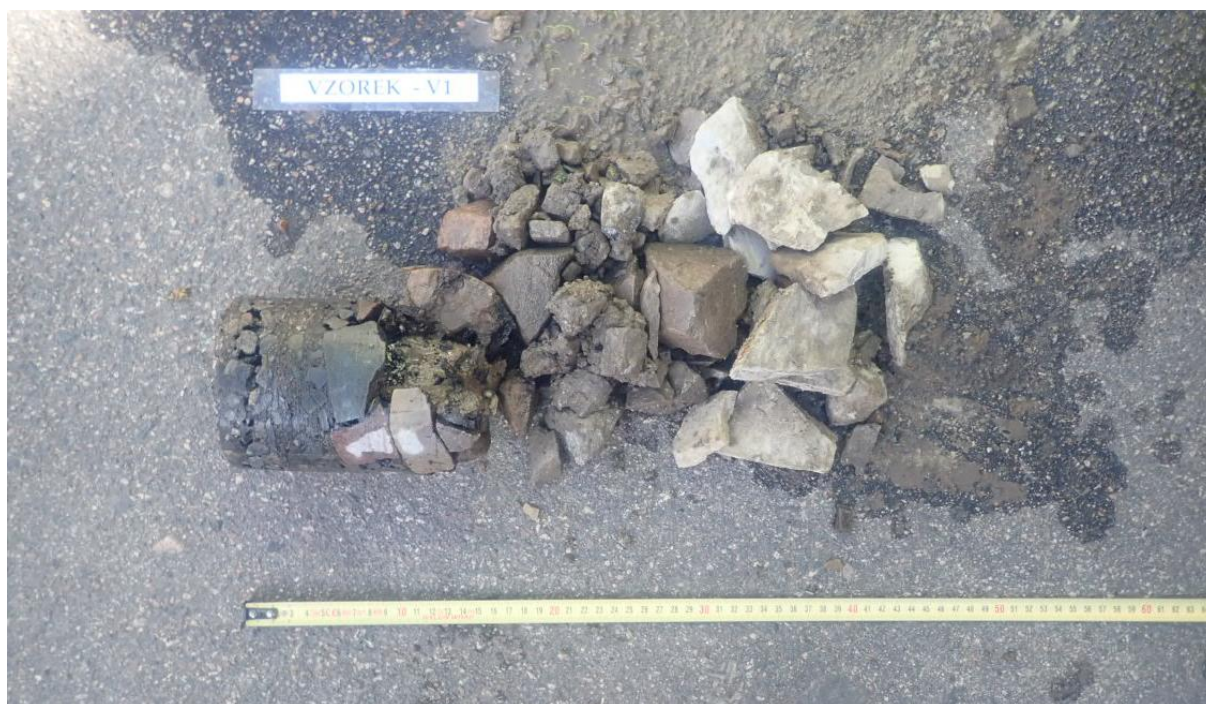
Popis polohy vývrtu: Silnice III/32250 ul. Čechova, Hrochův Týnec
levý jízdní pruh vozovky (směr ul. Podborská)
km 0,025 00
4,50 m od hrany obruby vpravo

Konstrukce vozovky:	5 mm	PR	Postřík regenerační
	30 mm	ACO 16	Asfaltový beton pro obrusné vrstvy
	115 mm	PM	Penetrační makadam
	110 mm	Š	Štěrka (frakce 0/63, zahliněno)
	140 mm	ŠT	Štět

Obr. 1 - Jádro vývrtu Vzorek – V1 (in situ).

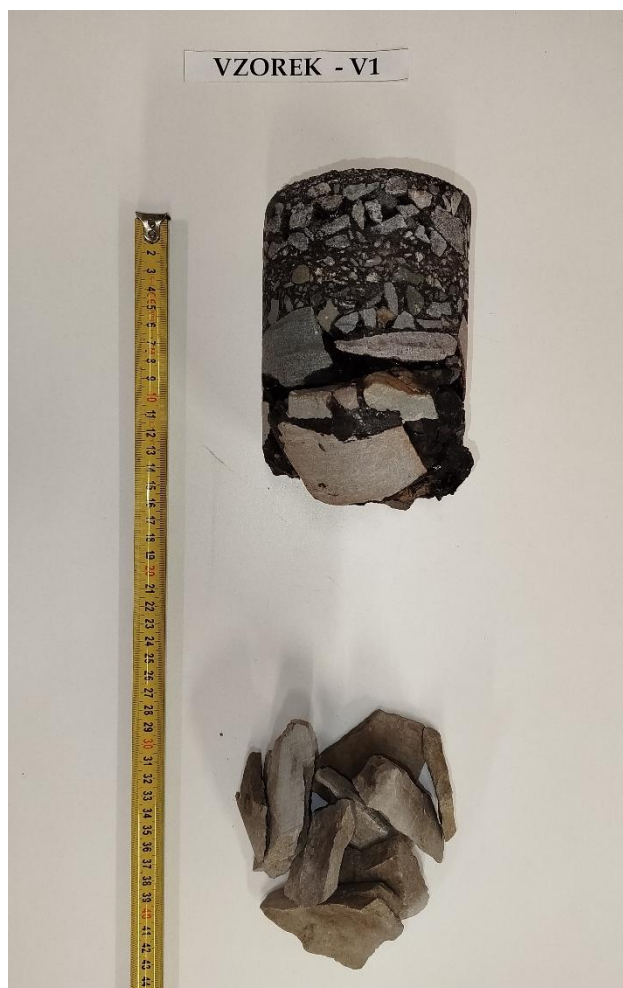
Celková tloušťka
konstrukce vozovky: 400 mm

Obr. 2 - Jádru vývrtu Vzorek – V1 (laboratoř).

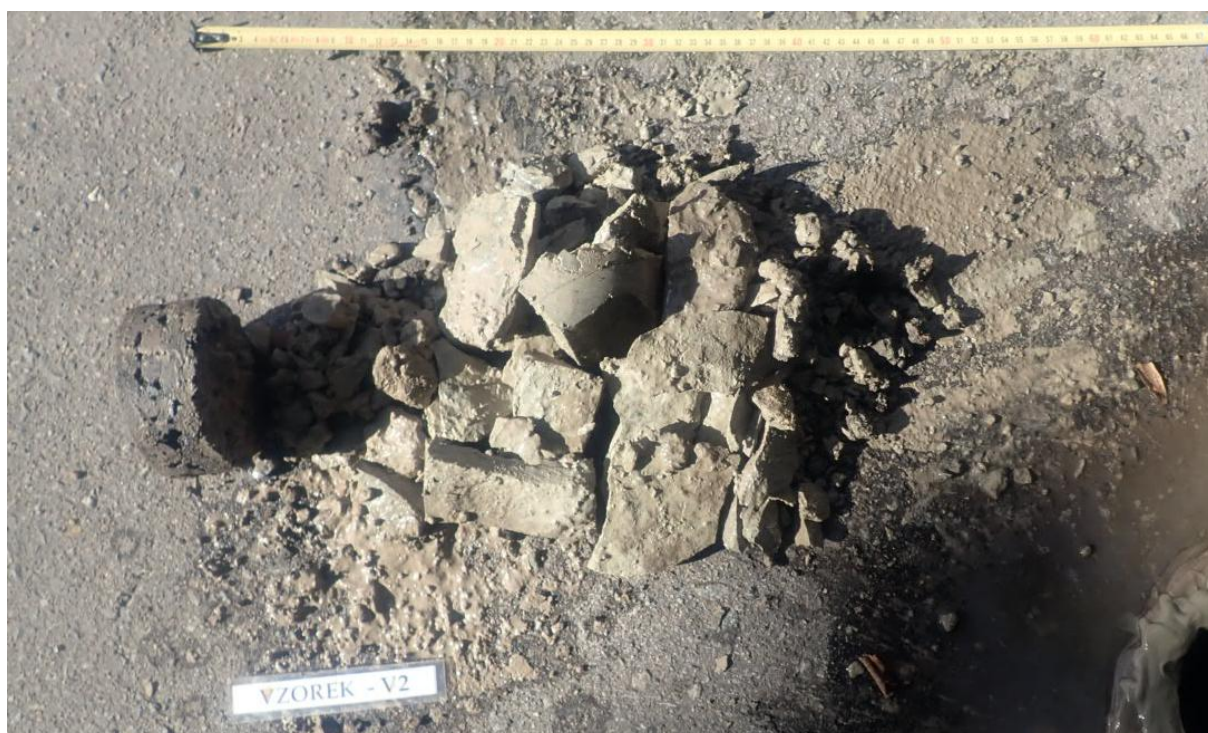
Popis polohy vývrtu: Silnice III/32250 ul. Čechova, Hrochův Týnec
pravý jízdní pruh vozovky (směr ul. Podborská)
km 0,202 00
1,50 m od hrany obruby vpravo

Konstrukce vozovky:	5 mm	PR	Postřík regenerační
	45 mm	PM	Penetrační makadam
	70 mm	Š	Štěrk (frakce 0/32, velmi zahliněno)
	160 mm	ŠT	Štět

Obr. 3 - Jádro vývrtu Vzorek – V2 (in situ).

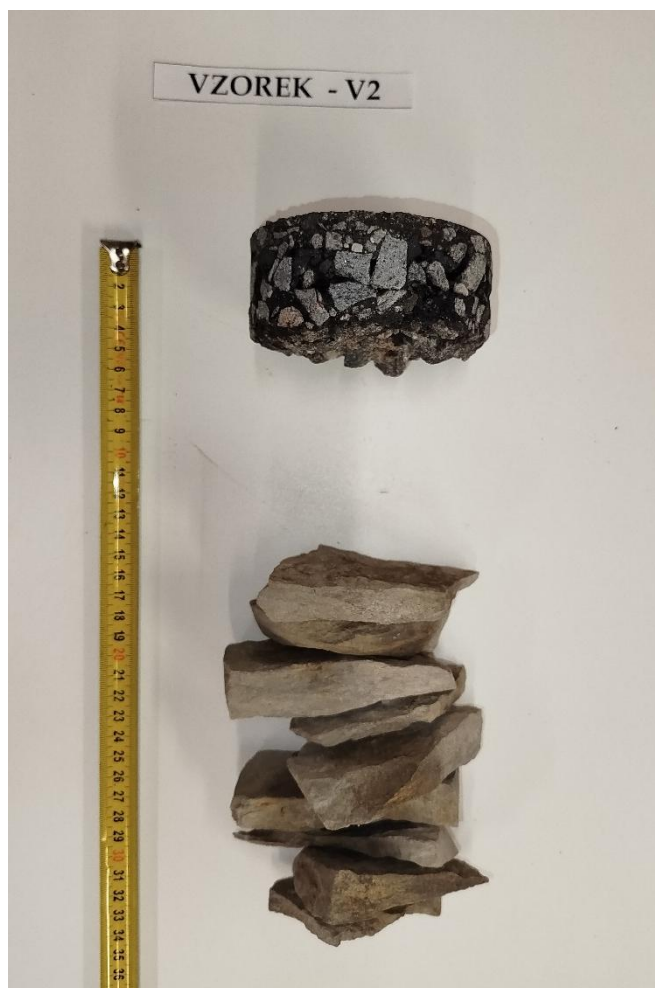
Celková tloušťka
konstrukce vozovky: 280 mm

Obr. 4 - Jádru vývrtu Vzorek – V2 (laboratoř).

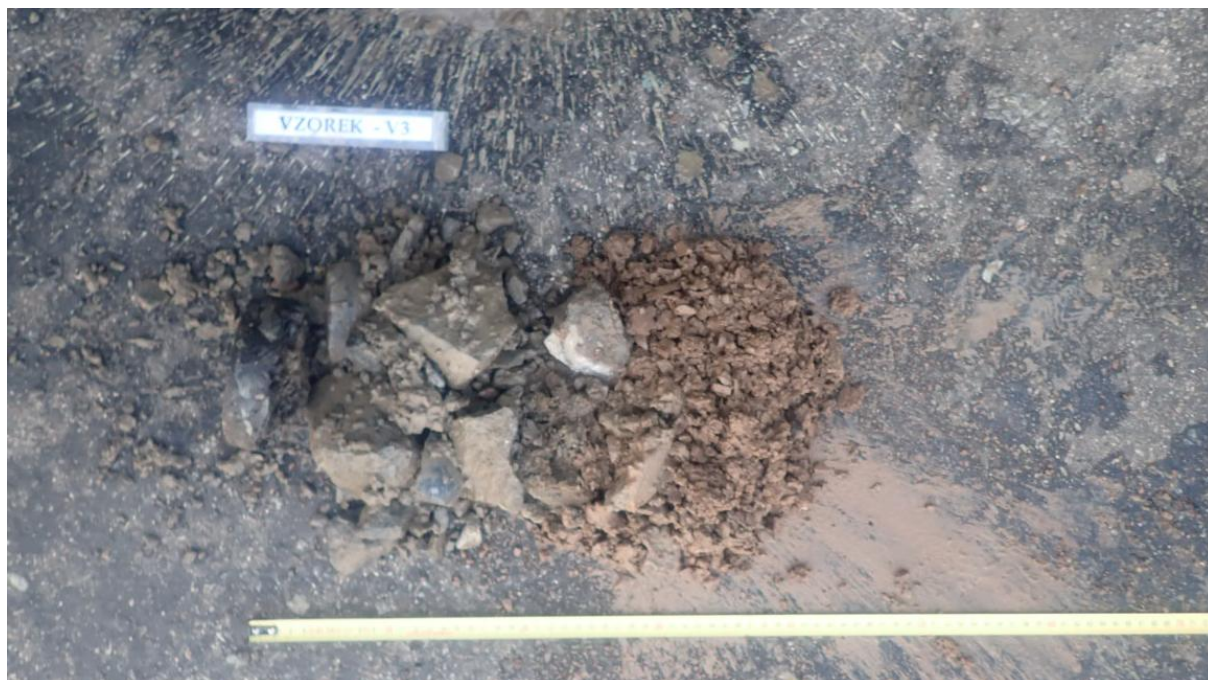
Popis polohy vývrtu: Silnice III/32250 ul. Čechova, Hrochův Týnec
pravý jízdní pruh vozovky (směr ul. Podborská)
km 0,310 00
1,20 m od hrany obruby vpravo

Konstrukce vozovky:	5 mm	PR	Postřík regenerační
	35 mm	PM	Penetrační makadam
	290 mm	Š	Štěrk (frakce 0/63, velmi zahliněno)

Obr. 5 - Jádro vývrtu Vzorek – V3 (in situ).

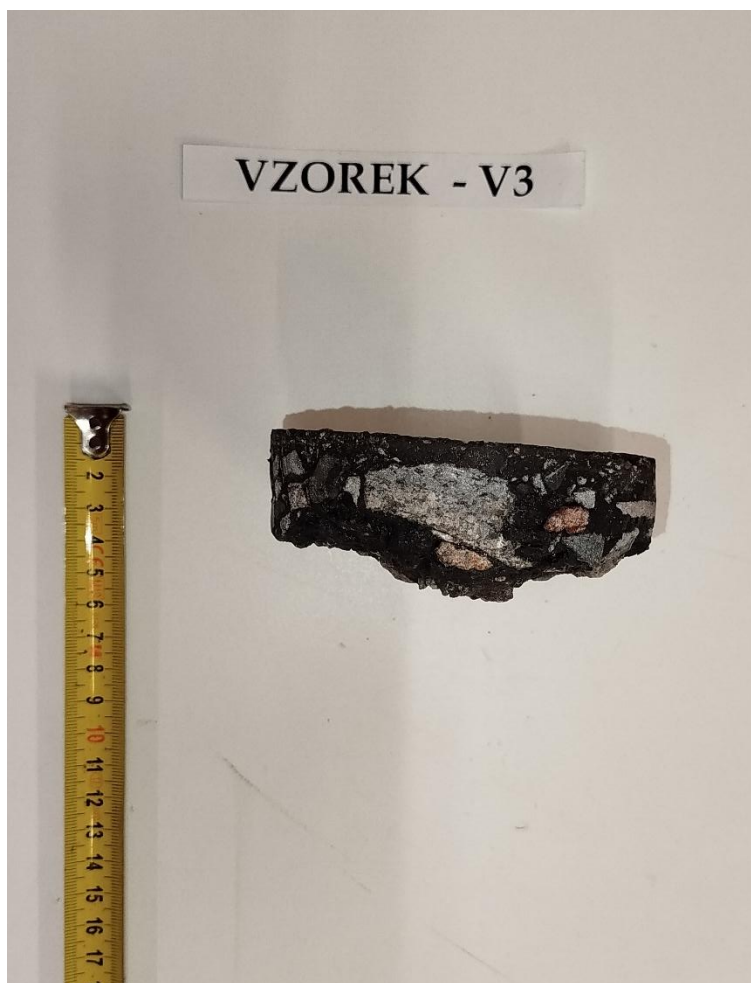
Celková tloušťka
konstrukce vozovky: 330 mm

Obr. 6 - Jádru vývrtu Vzorek – V3 (laboratoř).

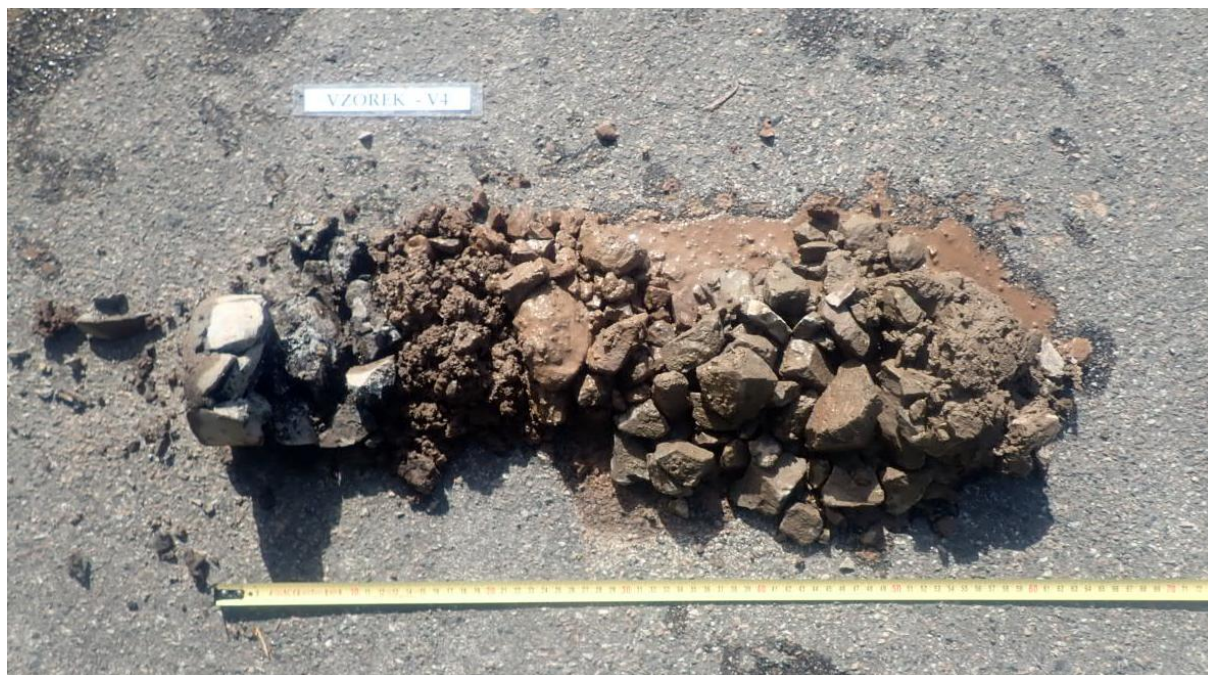
Popis polohy vývrtu: Silnice III/32250 ul. Čechova, Hrochův Týnec
levý jízdní pruh vozovky (směr ul. Podborská)
km 0,421 00
0,90 m od hrany obruby vlevo

Konstrukce vozovky:	5 mm	PR	Postřík regenerační
	95 mm	PM	Penetrační makadam (rozpadlý)
	380 mm	Š	Štěrk (frakce 0/63, zahliněno)

Obr. 7 - Jádro vývrtu Vzorek – V4 (in situ).

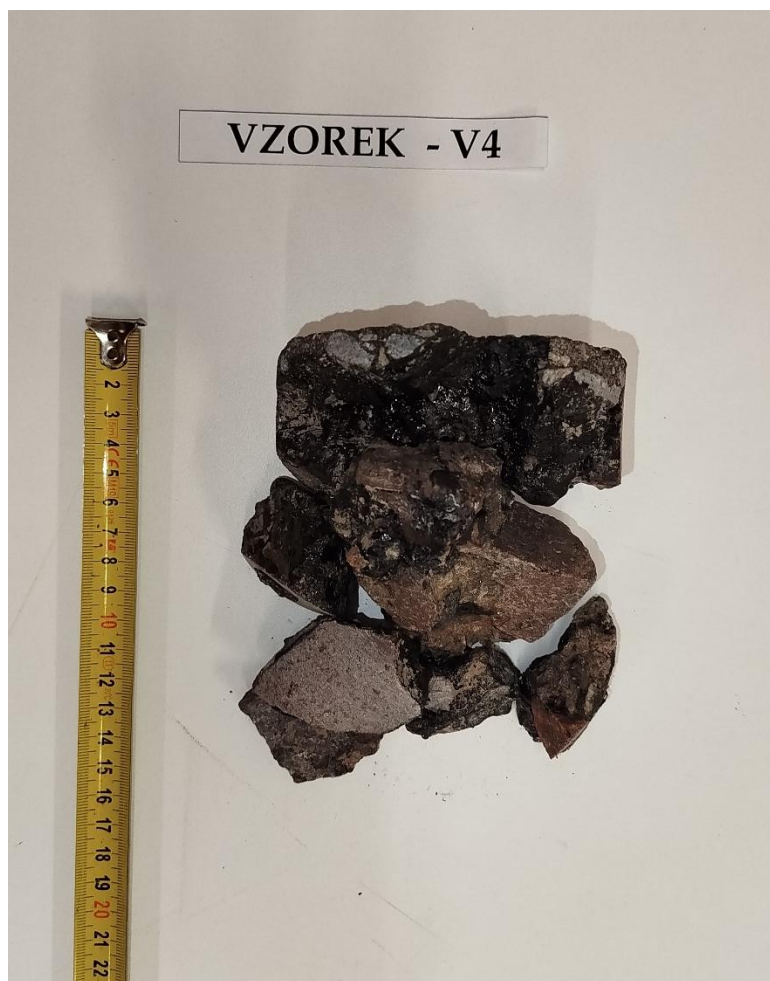
Celková tloušťka
konstrukce vozovky: 480 mm

Obr. 8 - Jádru vývrtu Vzorek – V4 (laboratoř).

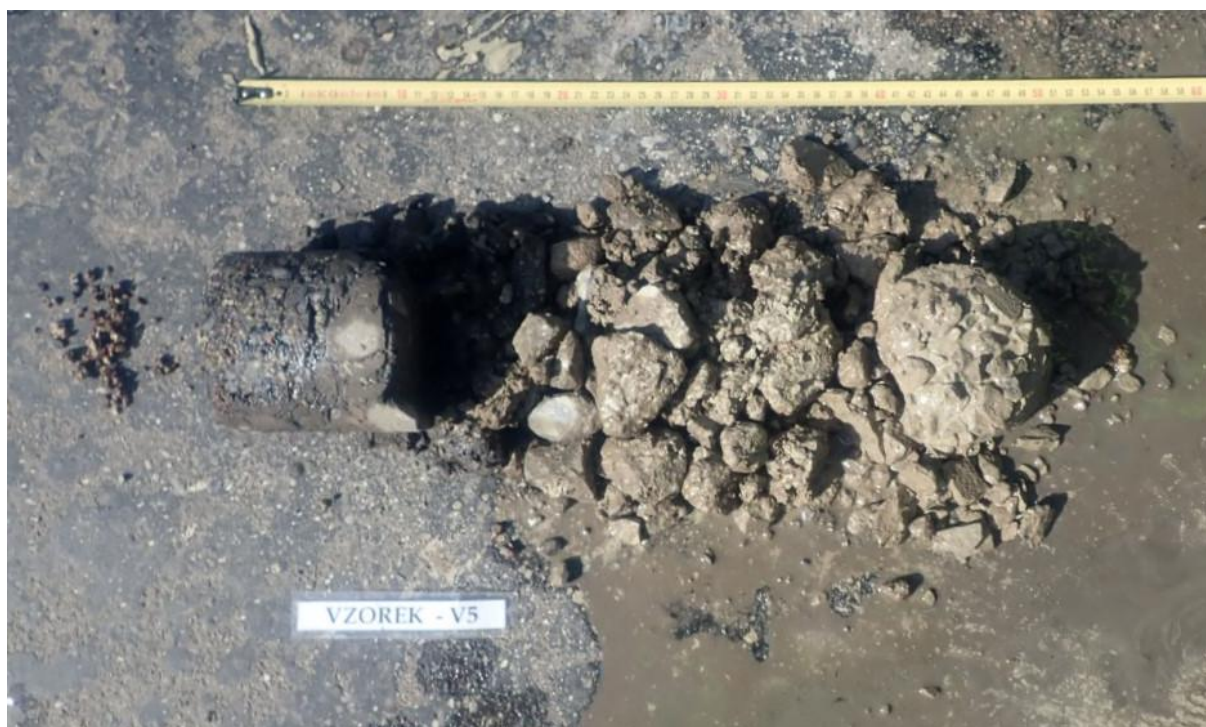
Popis polohy vývrtu: Místní komunikace ul. Podborská, Hrochův Týnec
pravý jízdní pruh vozovky (směr Dašice)
km 0,538 00
1,50 m od zpevněné hrany vozovky vpravo

Konstrukce vozovky:	5 mm	PR	Postřík regenerační
	35 mm	ACP 22	Asfaltový beton pro podkladní vrstvy
	70 mm	PM	Penetrační makadam
	150 mm	Š	Štěrka (frakce 0/63, velmi zahliněno)
	100 mm	ŠT	Štět

Obr. 9 - Jádro vývrtu Vzorek – V5 (in situ).

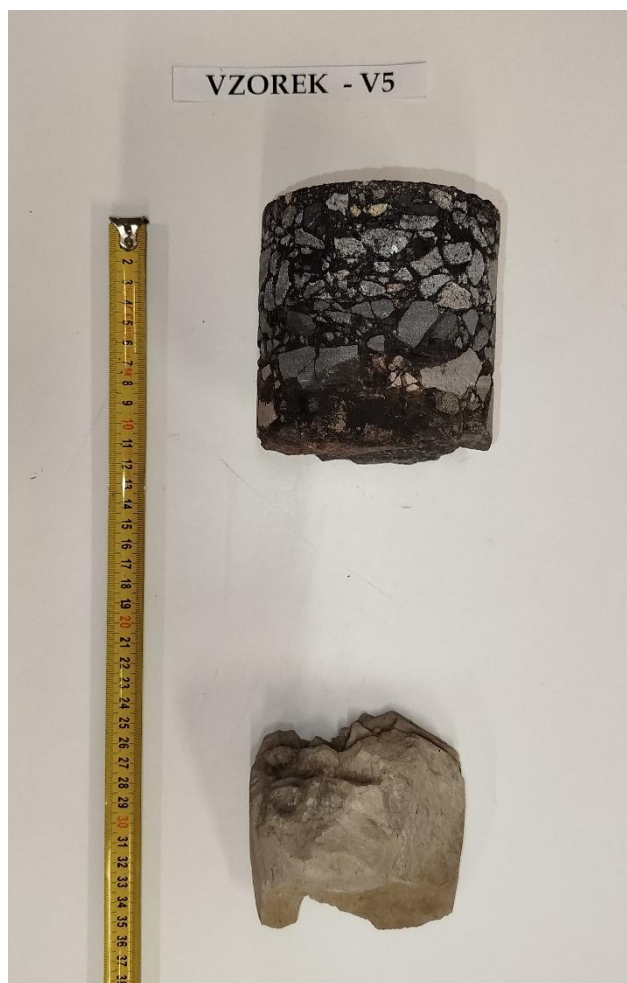
Celková tloušťka
konstrukce vozovky: 360 mm

Obr. 10 - Jádro vývrtu Vzorek – V5 (laboratoř).

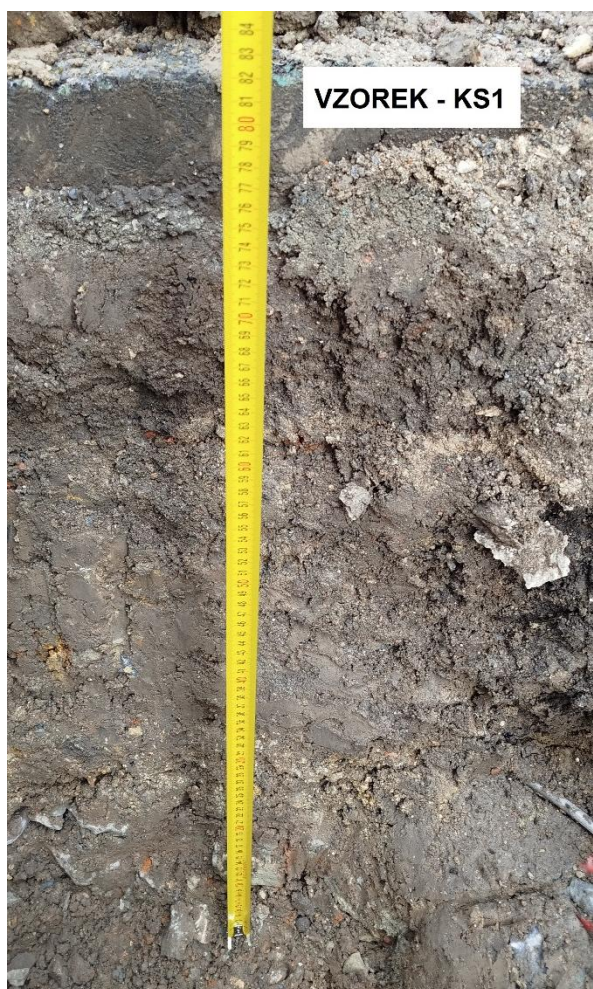
Konstrukce vozovky:	5 mm	PR	Postřik regenerační
	35 mm	PM	Penetrační makadam
	290 mm	Š	Štěrka (frakce 0/63, velmi zahliněno)

Podloží vozovky: Písečný jíl (F4 CS)

Obr. 11 – Kopaná sonda Vzorek – KS1 (in situ).

Dle naměřených hodnot kalifornského poměru únosnosti zemin CBR byl Vzorek – KS1 a KS2 specifikován jako podloží typu PIII. Vzorek – KS1 a KS2 nesplňuje požadavek na minimální hodnotu kalifornského poměru únosnosti zemin $CBR_{min} = 15 \%$, z tohoto důvodu jsou tyto zeminy nevhodné při použití do aktivní zóny vozovky a je nutné provést jejich úpravu nebo výměnu.
