FÖRSTEROVA Č.P. 175, 566 01 VYSOKÉ MÝTO EMAIL.: MDS@MDSPROJEKT.CZ	
ZPRACOVAL:	ING. JAN BURSA			
TECHNICKÁ KONTROLA:	ING. JAN PIDIMA			
ZODPOVĚDNÝ PROJEKTANT:	ING. JAN BURSA			
HLAVNÍ PROJEKTANT:	ING. JAN BURSA			
KRAJ: PARDUBICKÝ	OKRES: CHRUDIM	OBEC: RADIM	STUPEŇ:	PDPS
INVESTOR: PARDUBICKÝ KRAJ, KOMENSKÉHO NÁMĚSTÍ 125, 532 11 PARDUBICE			ZAK.ČÍSLO:	3228-24-3
AKCE: MOST EV.Č. 356-001 RADIM OBJEKT: E. DOKLADOVÁ ČÁST			ARCHIVNÍ ČÍSLO:	3228
			DATUM:	02/2025
			FORMÁT:	A4
			MĚŘÍTKO:	-
OBSAH: PRŮZKUM VOZOVKY (PAU)			ČÍSLO SOUPRAVY:	ČÍSLO PŘÍLOHY: E.15.

Průzkum konstrukce vozovky
Stanovení polycyklických aromatických uhlovodíků
Silnice II/356 Radim, MO ev. č. 356-001

Březen 2024

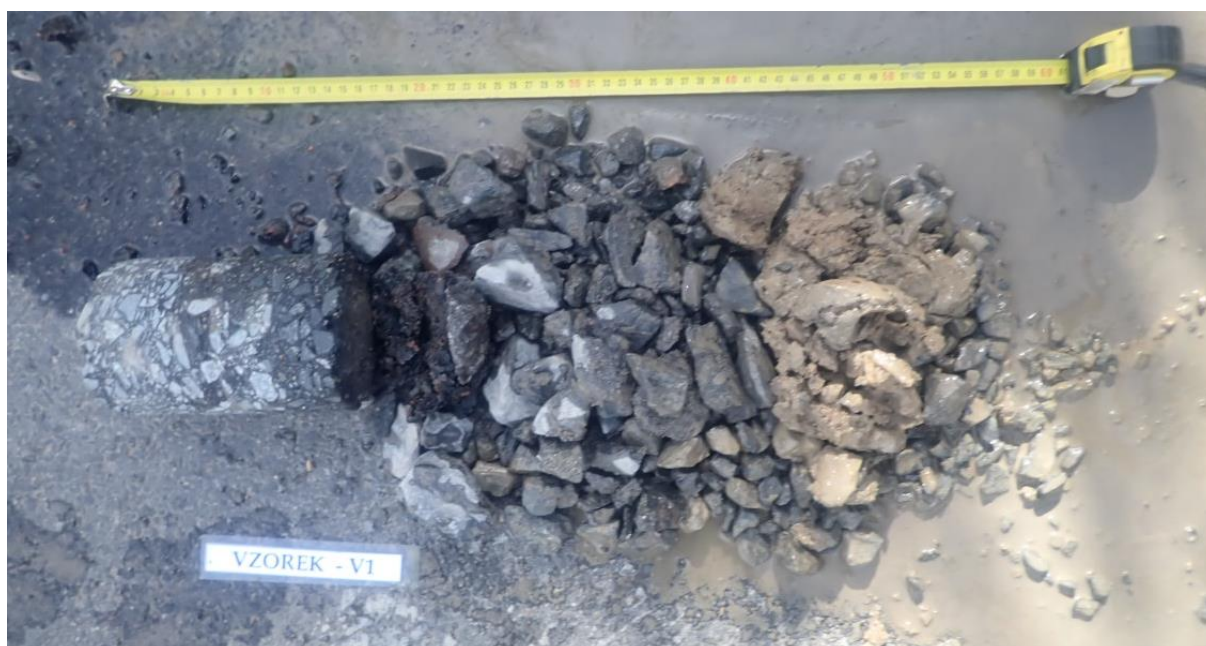
Obr. 1 - Jádro vývrtu Vzorek – V1 (in situ).

Popis polohy vývrtu: Silnice II/356 Radim, MO ev. č. 356-001
pravý jízdní pruh vozovky (směr Luže)
km 4,572 00
1,00 m od hrany obruby vpravo

Konstrukce vozovky:	70 mm	ACO 11	Asfaltový beton pro ohrusné vrstvy
	80 mm	ACP 22	Asfaltový beton pro podkladní vrstvy
	50 mm	PM	Penetrační makadam (rozpadlý)
	300 mm	Š	Štěrk (frakce 0/63, velmi zahliněno)

Celková tloušťka
konstrukce vozovky: 500 mm

Provedený průzkum může sloužit jako podklad pro návrh opravy konstrukce vozovky Silnice II/356 Radim v místě mostního objektu ev. č. 356-001.

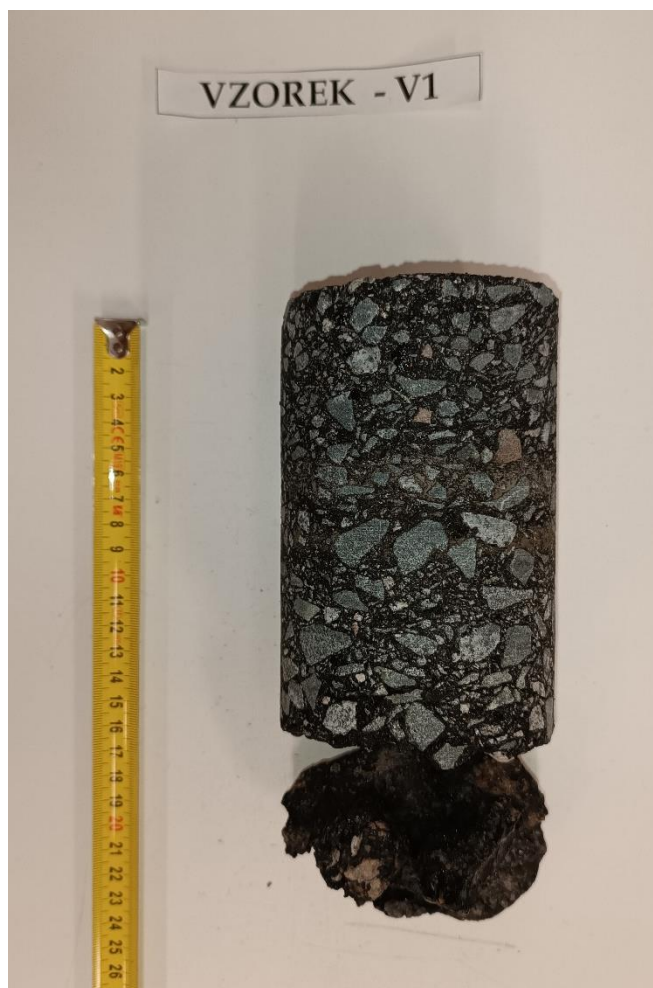
Obr. 2 - Jádru vývrtu Vzorek – V1 (laboratoř).

Vývrt	Konstrukce vozovky			Poznámka
V1	70 mm	ACO 11	Asfaltový beton pro ohrusné vrstvy	
	80 mm	ACP 22	Asfaltový beton pro podkladní vrstvy	
	50 mm	PM	Penetrační makadam	rozpadlý
	300 mm	Š	Štěrka	frakce 0/63, velmi zahliněno
Celkem	500 mm

Vývrt	Ukazatel PAU [mg/kg]				Poznámka
	Vrstvy konstrukce	Naměřená hodnota	Kvalitativní třída		
V1	ACO 11	5,30	≤ 12	ZAS-T1	
	ACP 22	5,16	≤ 12	ZAS-T1	
	PM	2,40	≤ 12	ZAS-T1

Na základě Vyhlášky č. 283/2023 Sb., Přílohy č. 1 Celkové množství polycyklických aromatických uhlovodíků (PAU), lze všechny odebrané vzorky asfaltových směsí vozovky zařadit do třídy ZAS-T1.
