**Průzkum podloží v nové trase**  
**místní komunikace Dolní Morava**

**Červenec – Září 2018**

Název průzkumu:	Průzkum podloží v nové trase místní komunikace Dolní Morava
Místo průzkumu:	Nová trasa místní komunikace Dolní Morava Okres Ústí nad Orlicí Pardubický kraj
Datum provedení průzkumu:	Červenec – Září 2018
Druh průzkumu:	Stanovení skladby podloží komunikace Pedologický průzkum

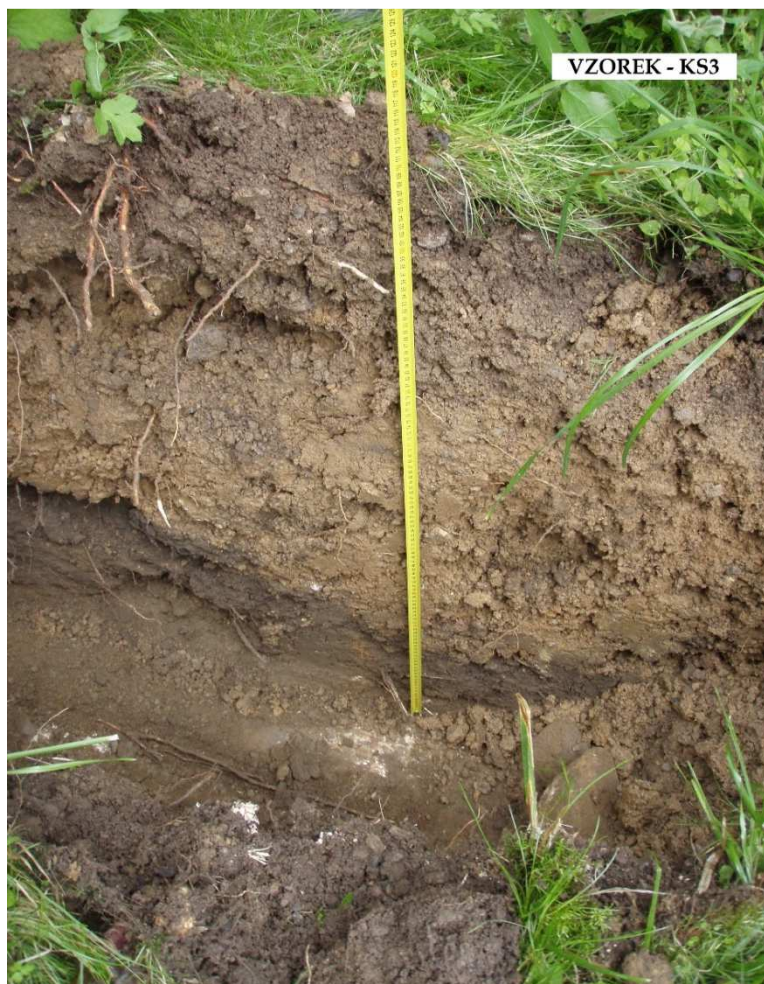
**Fotodokumentace Vzorku – KS3:***Obr. 1 – Kopaná sonda Vzorek – KS3 (in situ).*

100 mm	H	Humusová vrstva (travní drn)
400 mm	Z	Jílovitopísčitá zemina (půda)
600 mm	Z	Jílovitá zemina (Písek jílovitý – S5 SC)

1 100 mm

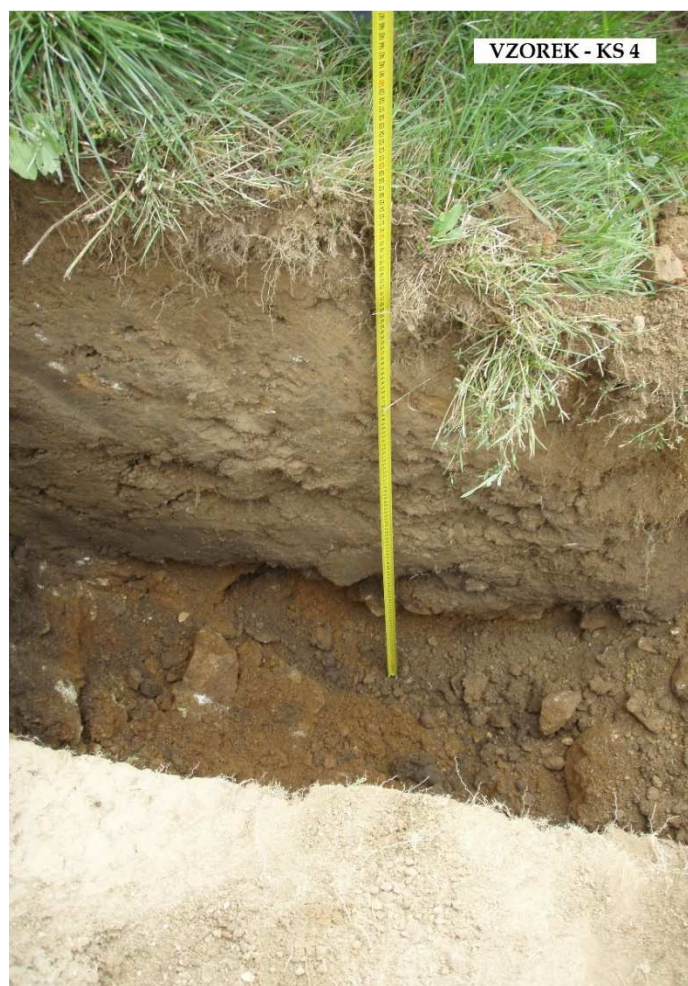
*Obr. 2 – Kopaná sonda Vzorek – KS4 (in situ).*

100 mm	H	Humusová vrstva (travní drn)
400 mm	Z	Jílovitopísčité zemina (půda)
700 mm	Z	Jílovitopísčité zemina (Štěrck jílovitý – G5 GC)

1 200 mm

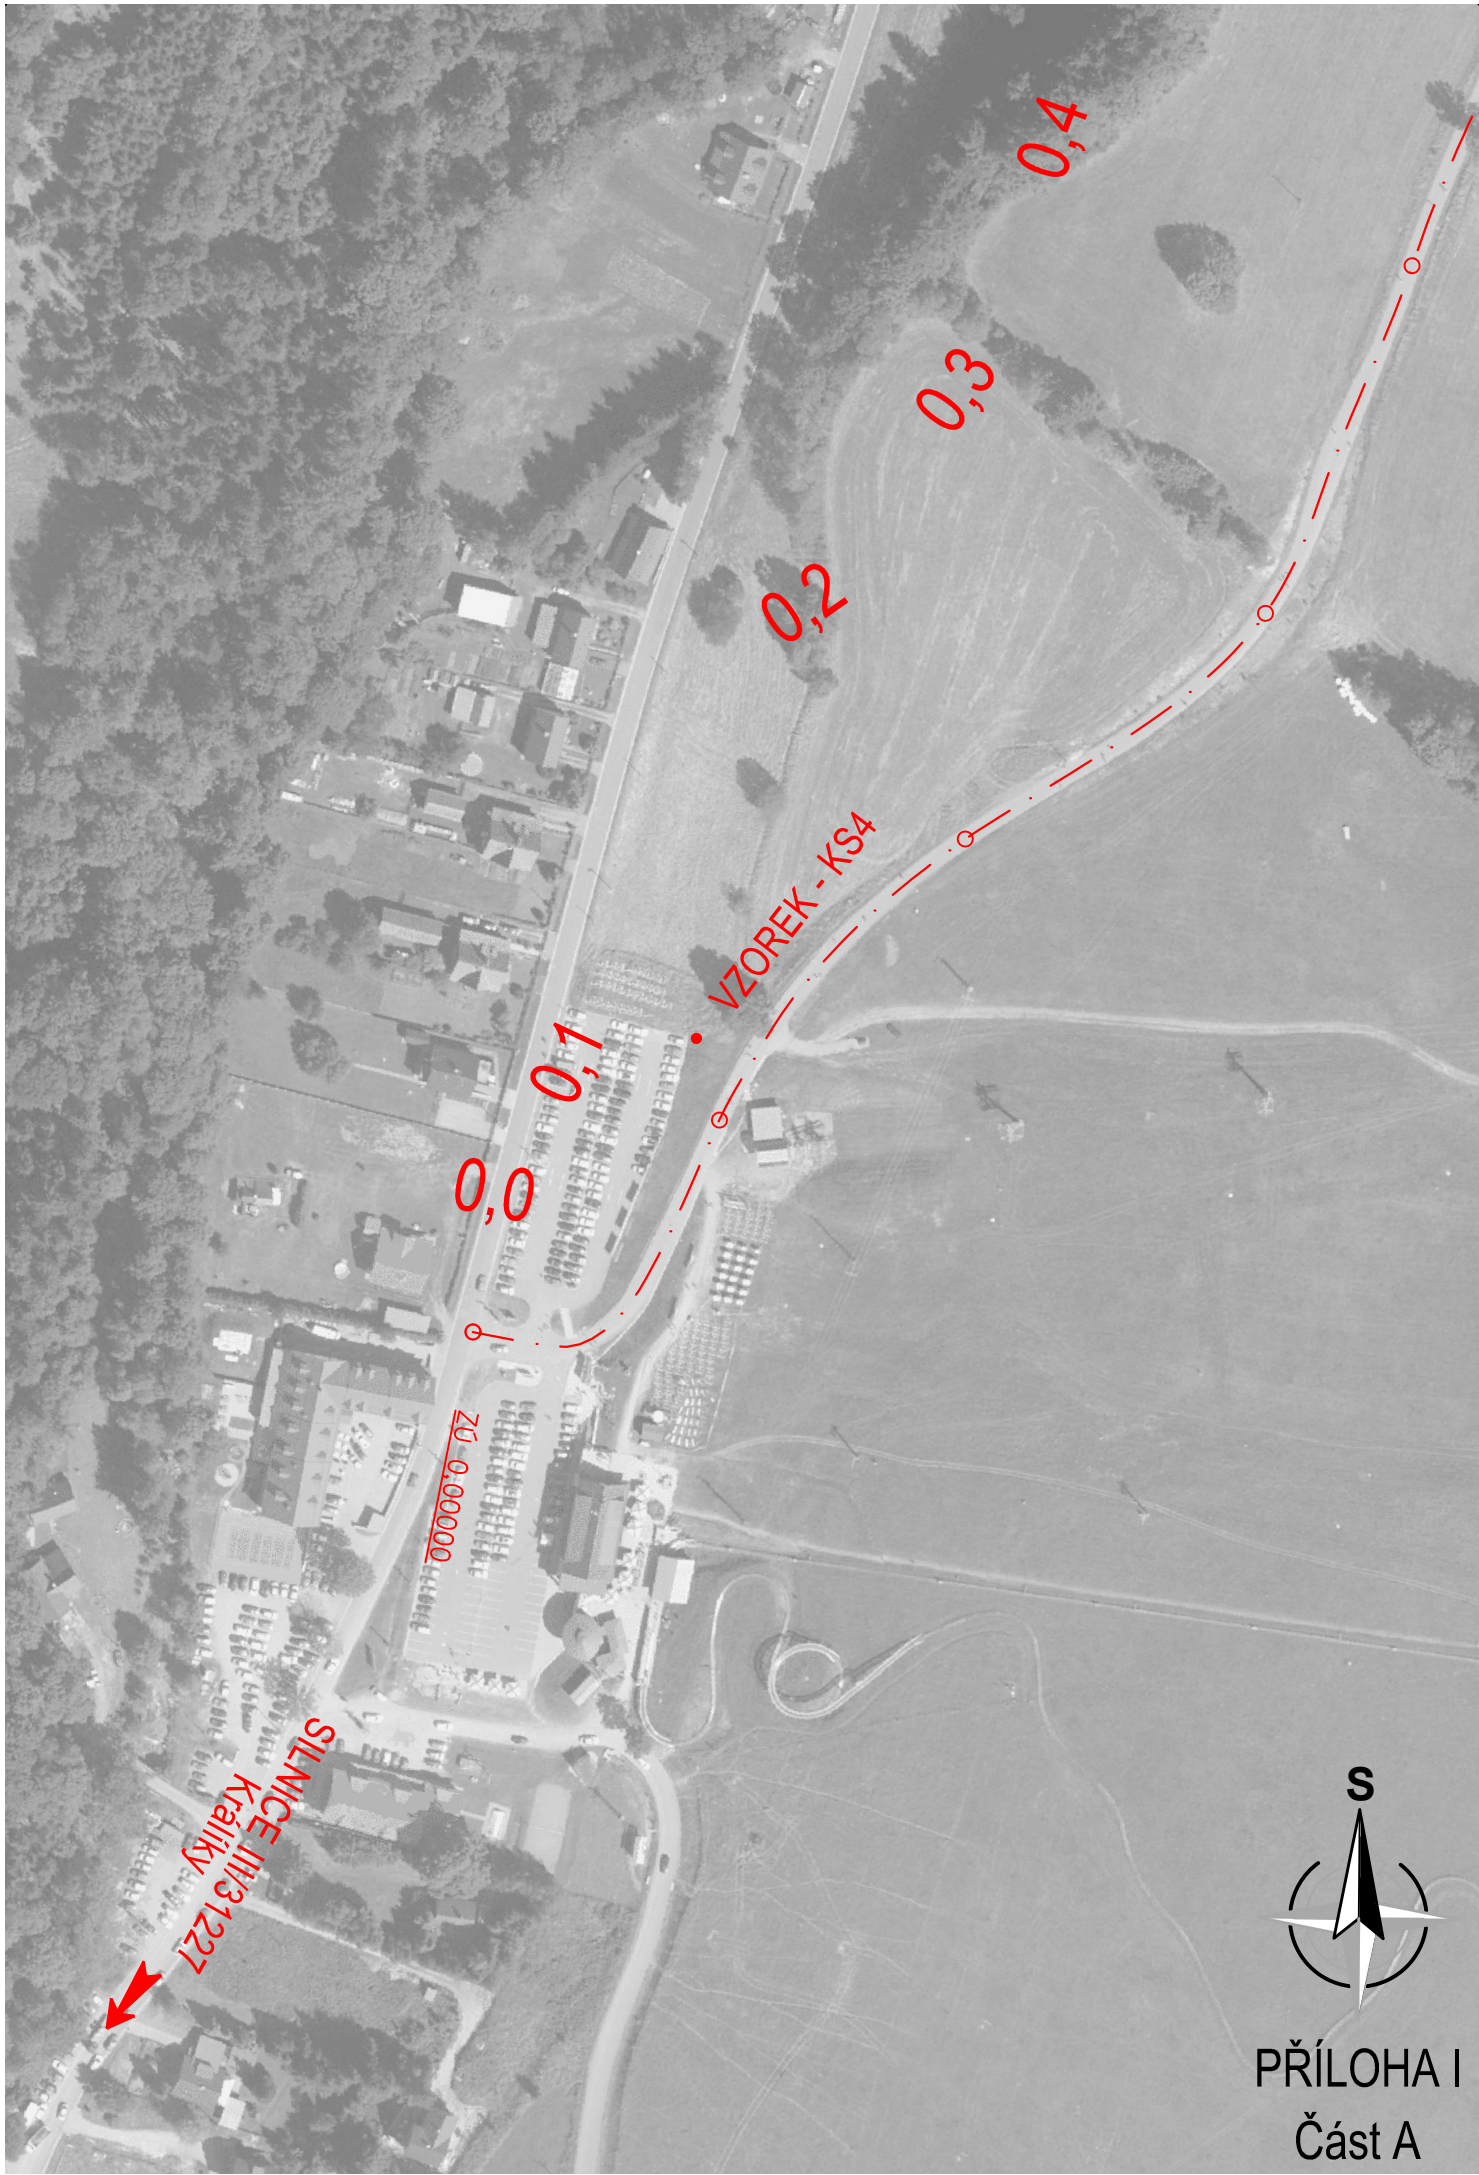
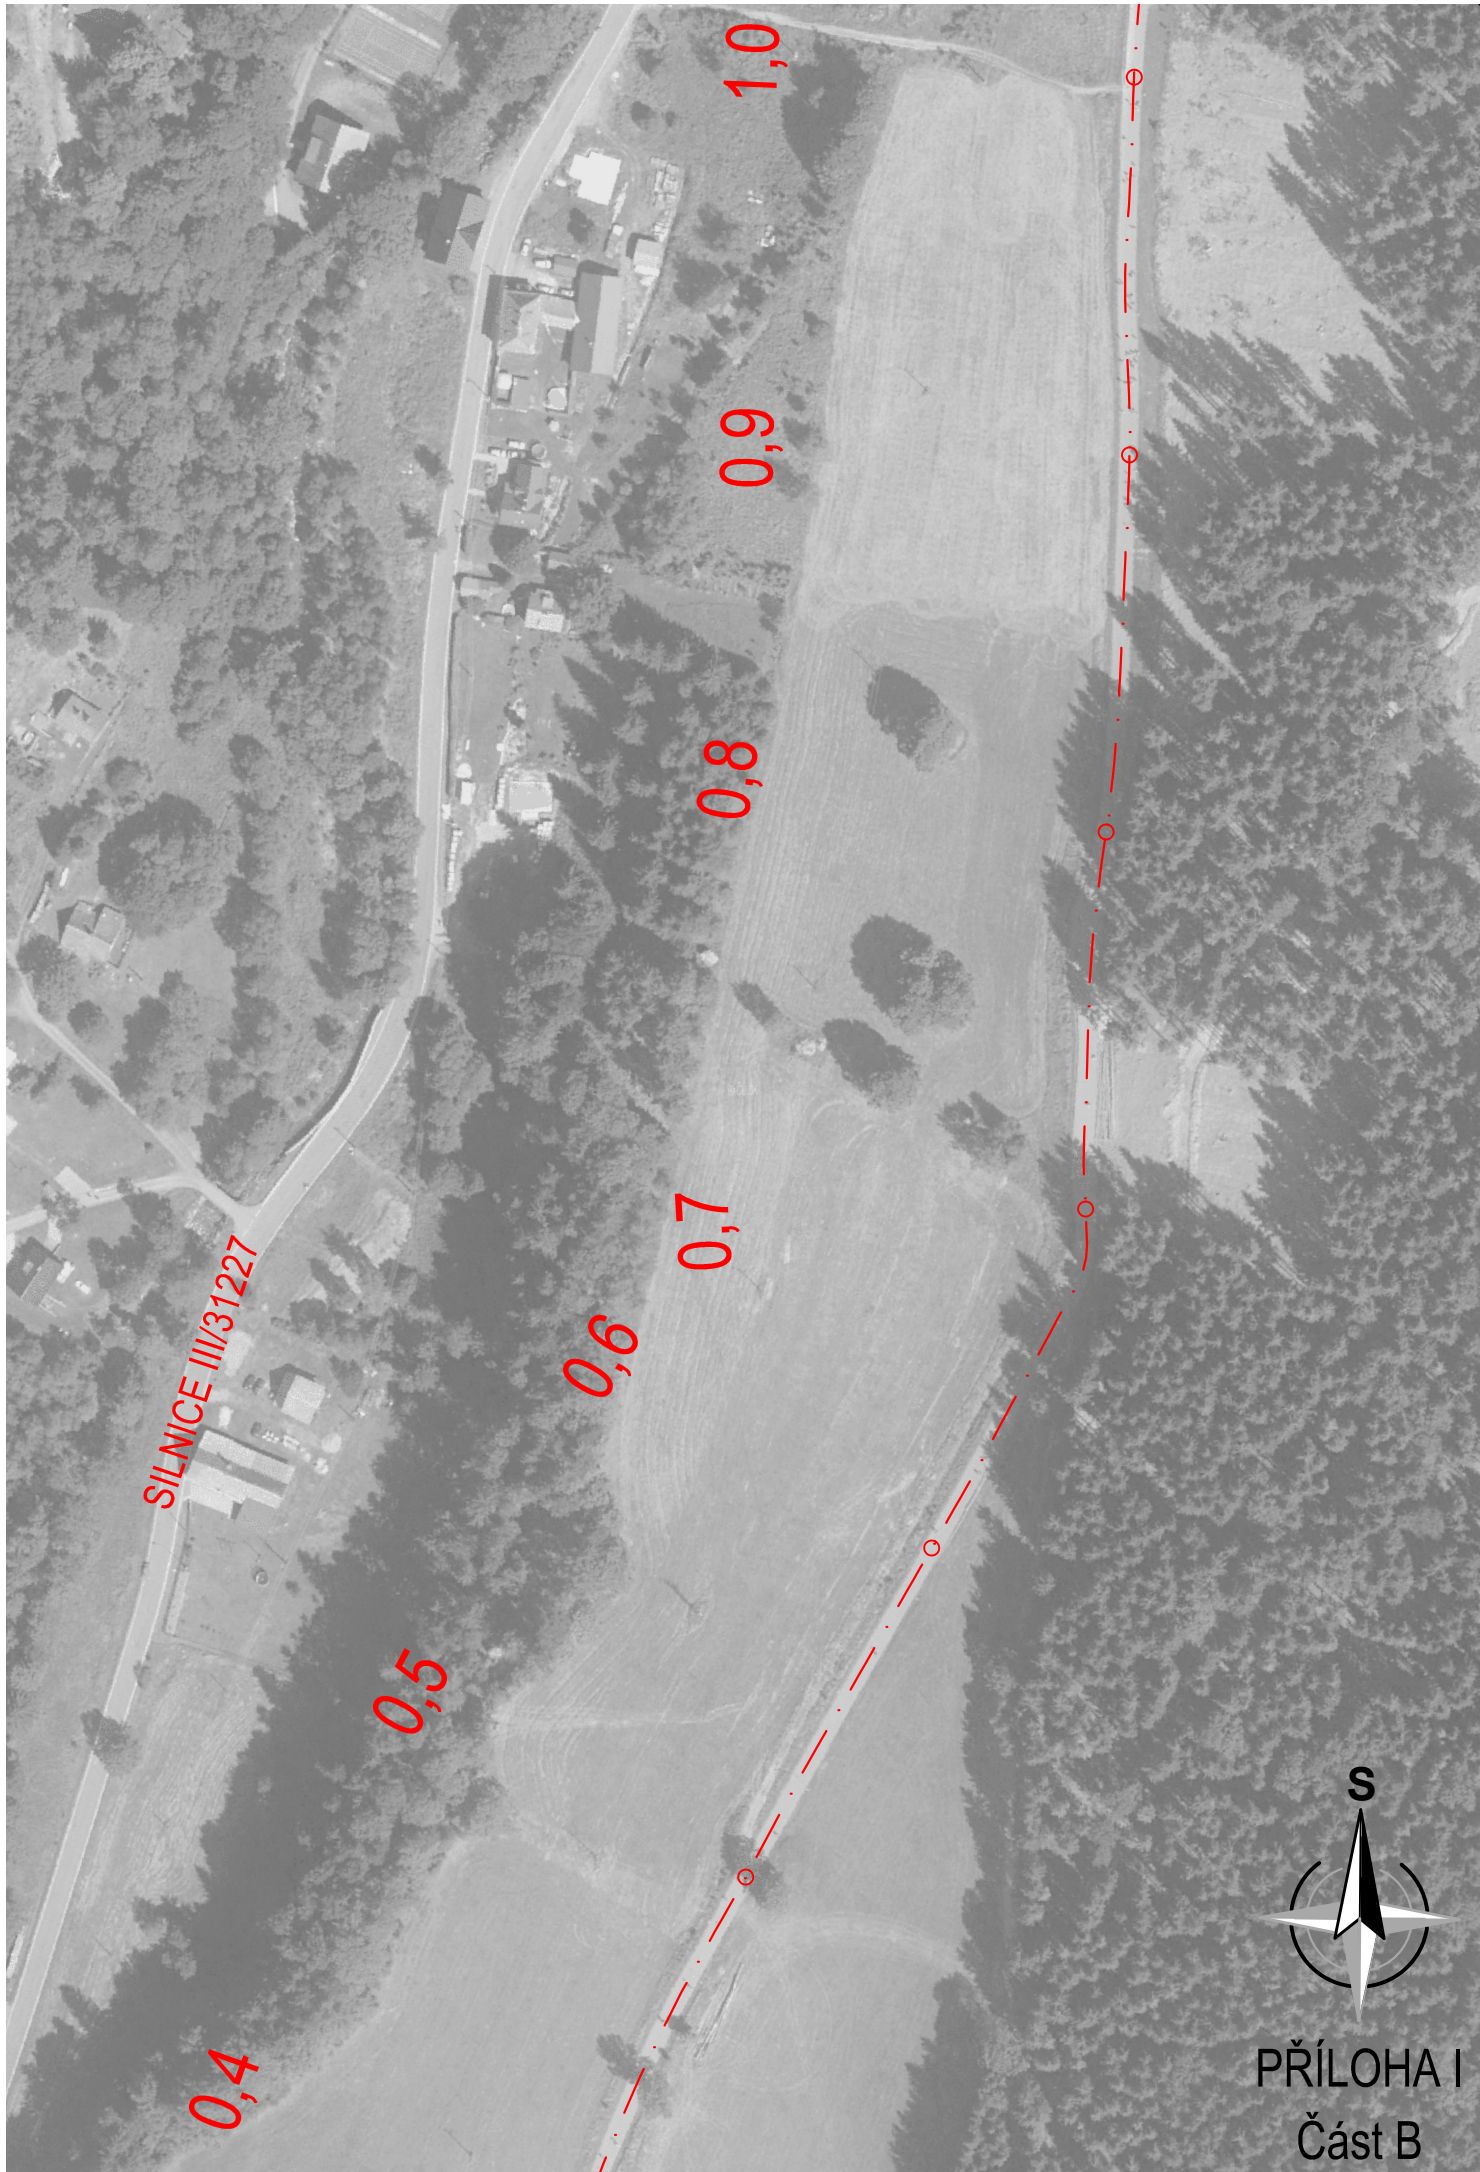
### **Situování kopaných sond v nové trase** **místní komunikace Dolní Morava**

**Vzorek – KS3**Popis polohy  
kopané sondy:Přidružený prostor u stavby technického vybavení  
p. č. st. 216  
Viz. - Příloha I

Přidružený prostor u parkoviště P4  
Viz. - Příloha I
