**Průzkum konstrukce a podloží vozovky**  
**Stanovení polycyklických aromatických uhlovodíků**  
**Silnice III/3662, III/36625 a III/3665 Hradec nad Svitavou**

**Listopad 2019 / Březen 2020**

**PŘÍLOHA I: Situování diagnostických vývrtů a kopané sondy konstrukce vozovky Silnice III/3662, III/36625 a III/3665 Hradec nad Svitavou**

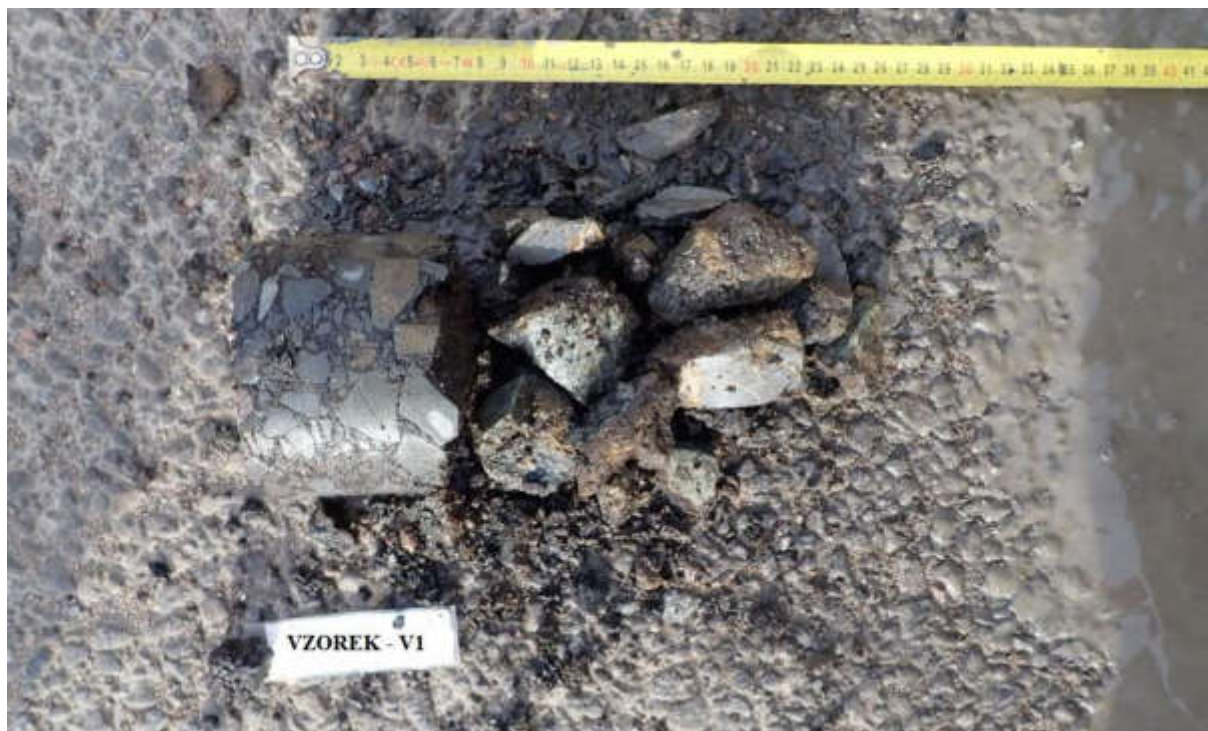
Popis polohy vývrtu: Silnice III/3662 Hradec nad Svitavou  
levý jízdní pruh vozovky (směr Březová nad Svitavou)  
km 0,026 00  
1,50 m od zpevněné hrany vozovky vlevo

| Konstrukce vozovky: | 35 mm | ACO 16 | Asfaltový beton pro obrusné vrstvy |
| | 45 mm | PM | Penetrační makadam |
| | 100 mm | Š | Štěrk (frakce 32/63) |

Celková tloušťka  
konstrukce vozovky: 180 mm

*Obr. 1 - Jádro vývrtu Vzorek – V1 (in situ).*

| <b><u>Vzorek – V1</u></b> | <b>vrstvu V1-1 (ACO 16):</b> | <b>zařadit do třídy <u>ZAS-T3</u></b> |

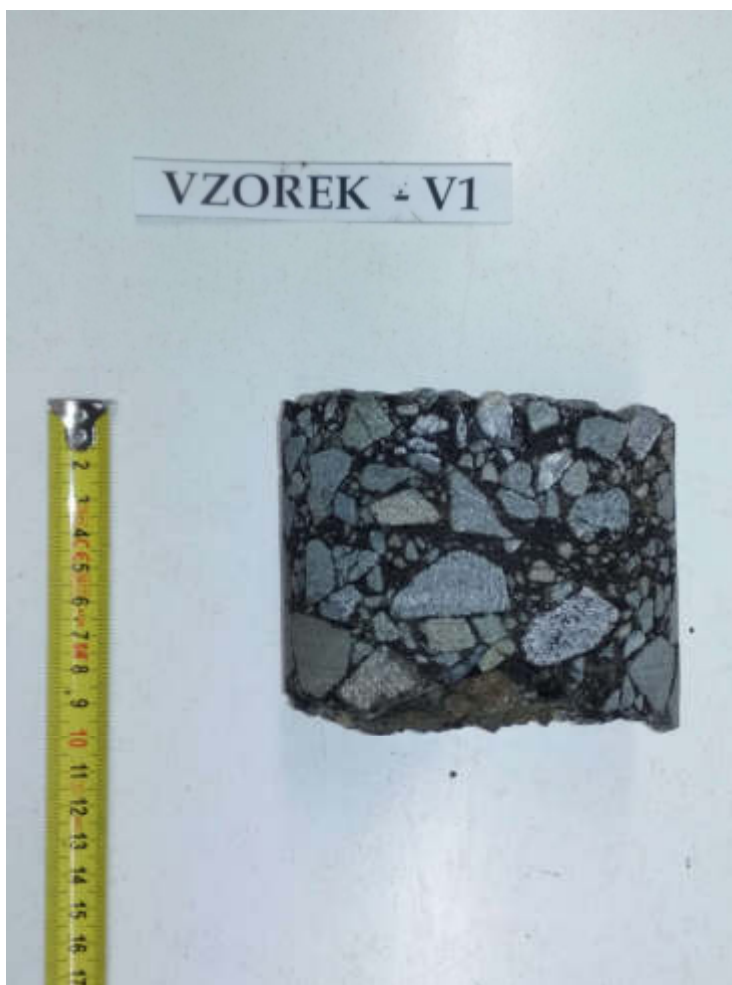
*Obr. 2 - Jádru vývrtu Vzorek – V1 (laboratoř).*

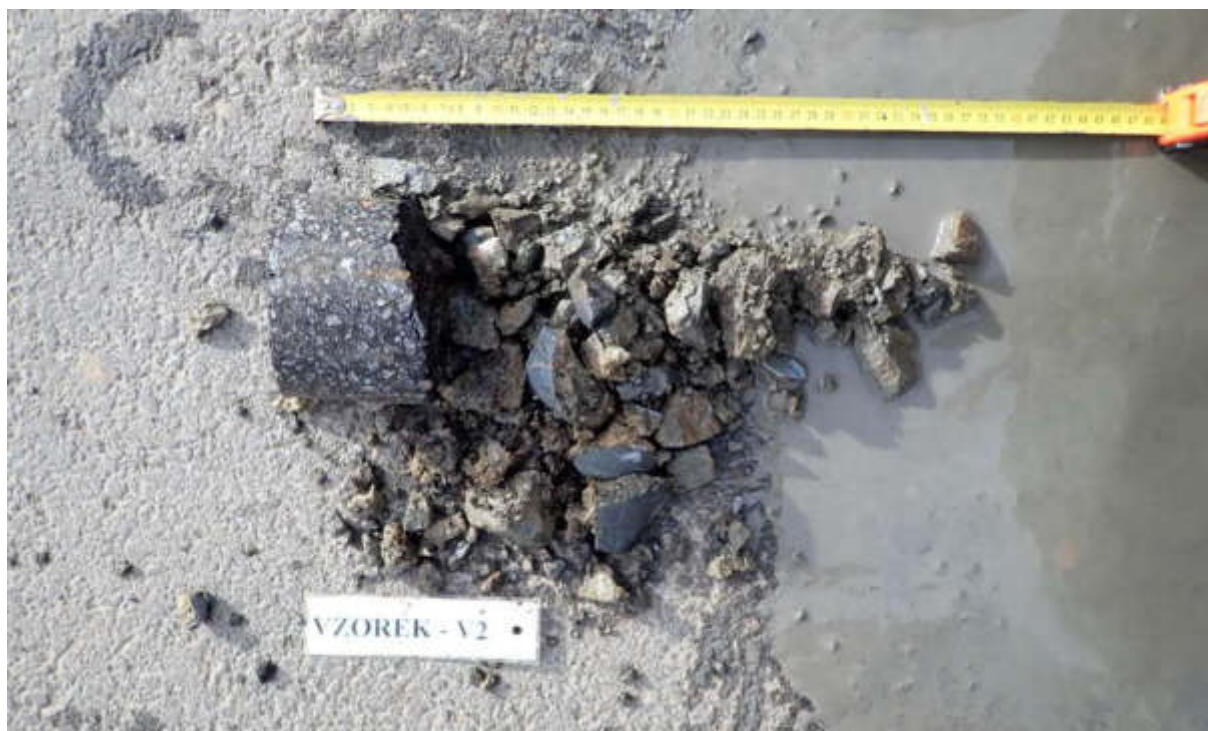
Popis polohy vývrtu: Silnice III/3662 Hradec nad Svitavou  
pravý jízdní pruh vozovky (směr Březová nad Svitavou)  
km 0,596 00  
1,30 m od zpevněné hrany vozovky vpravo

| Konstrukce vozovky: | 75 mm | ACO 11 | Asfaltový beton pro obrusné vrstvy |
| | 75 mm | Š | Štěrka (frakce 0/32, zahliněno) |

Celková tloušťka  
konstrukce vozovky: 150 mm

*Obr. 3 - Jádro vývrtu Vzorek – V2 (in situ).*

| <b><u>Vzorek – V2</u></b> | <b>vrstvu V2-1 (ACO 11):</b> | <b>zařadit do třídy <u>ZAS-T1</u></b> |

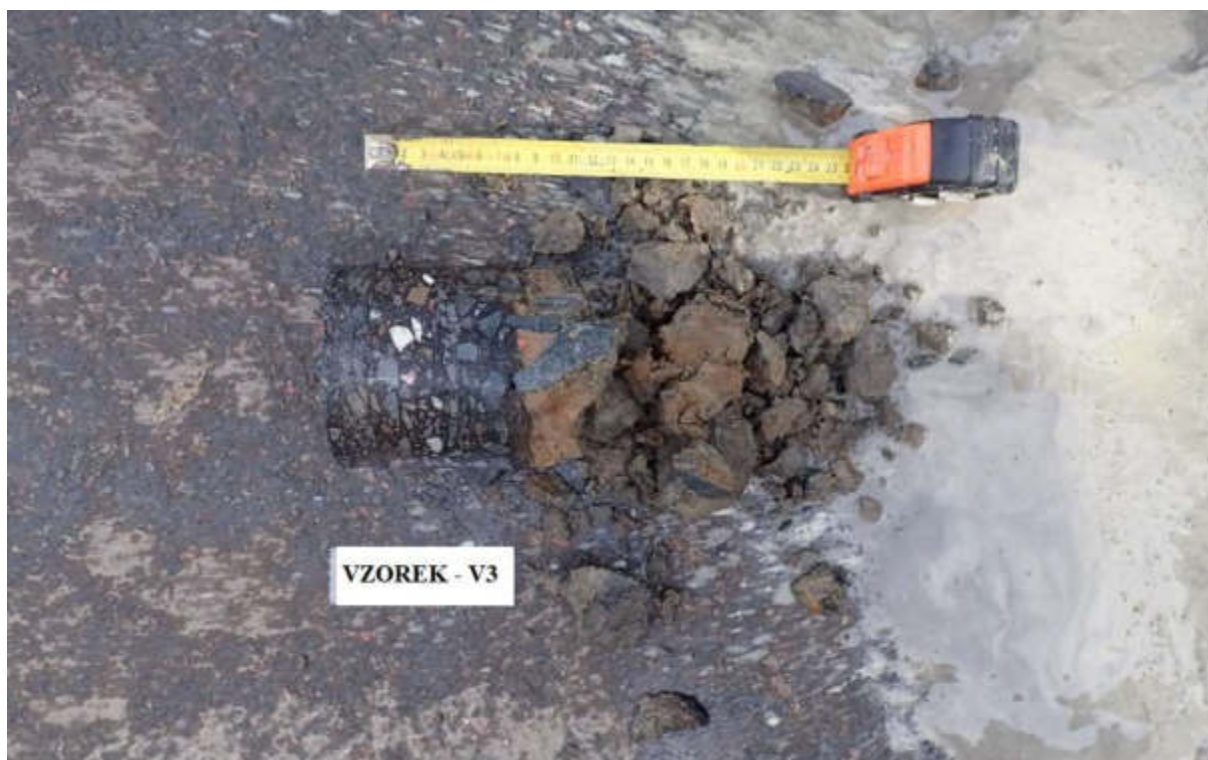
Popis polohy vývrtu: Silnice III/3665 Hradec nad Svitavou  
pravý jízdní pruh vozovky (směr Březová nad Svitavou)  
km 1,081 00  
1,10 m od zpevněné hrany vozovky vpravo

| Konstrukce vozovky: | 20 mm | PR | Postřík regenerační |
| | 70 mm | ACO 11 | Asfaltový beton pro obrusné vrstvy |
| | 110 mm | Š | Štěrk (frakce 0/32, zahliněno) |

Celková tloušťka  
konstrukce vozovky: 200 mm

*Obr. 5 - Jádro vývrtu Vzorek – V3 (in situ).*

| <b><u>Vzorek – V3</u></b> | <b>vrstvu V3-1 (PR + ACO 11):</b> | <b>zařadit do třídy <u>ZAS-T1</u></b> |

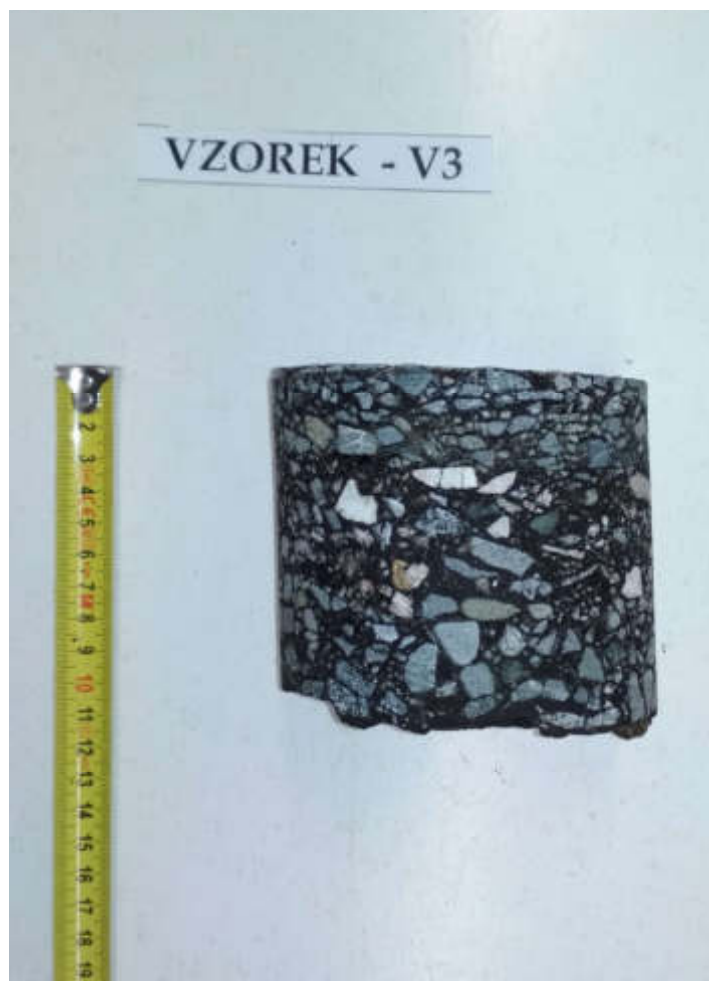
Obr. 6 - Jádru vývrtnu Vzorek – V3 (laboratoř).

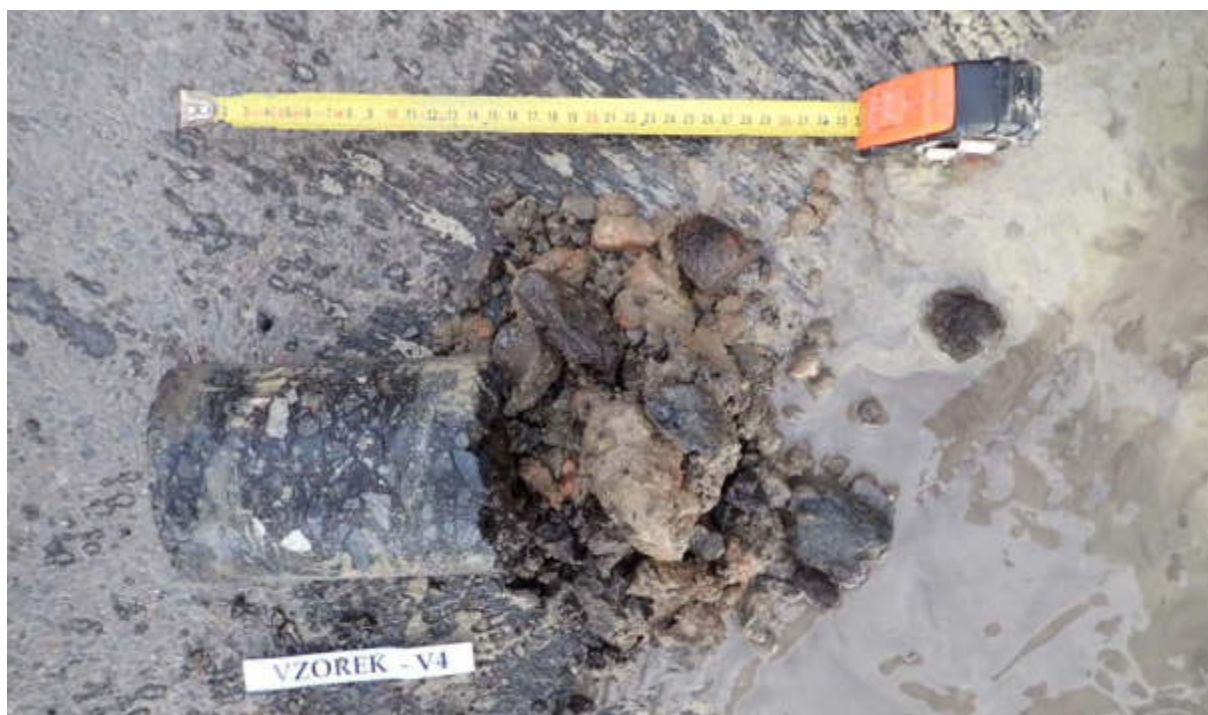
Popis polohy vývrtu: Silnice III/3665 Hradec nad Svitavou  
levý jízdní pruh vozovky (směr Březová nad Svitavou)  
km 1,629 00  
0,90 m od zpevněné hrany vozovky vlevo

| Konstrukce vozovky: | 20 mm | PR | Postřík regenerační |
| | 50 mm | ACO 11 | Asfaltový beton pro obrusné vrstvy |
| | 50 mm | ACL 16 | Asfaltový beton pro ložní vrstvy |
| | 40 mm | PM | Penetrační makadam (rozpadlý) |
| | 100 mm | Š | Štěrk (frakce 0/32, zahliněno) |

Celková tloušťka  
konstrukce vozovky: 260 mm

Obr. 7 - Jádro vývrtu Vzorek – V4 (in situ).

| <b><u>Vzorek – V4</u></b> | <b>vrstvu V4-1 (PR + ACO 11):<br/>vrstvu V4-2 (ACL 16):</b> | <b>zařadit do třídy <u>ZAS-T1</u><br/>zařadit do třídy <u>ZAS-T1</u></b> |

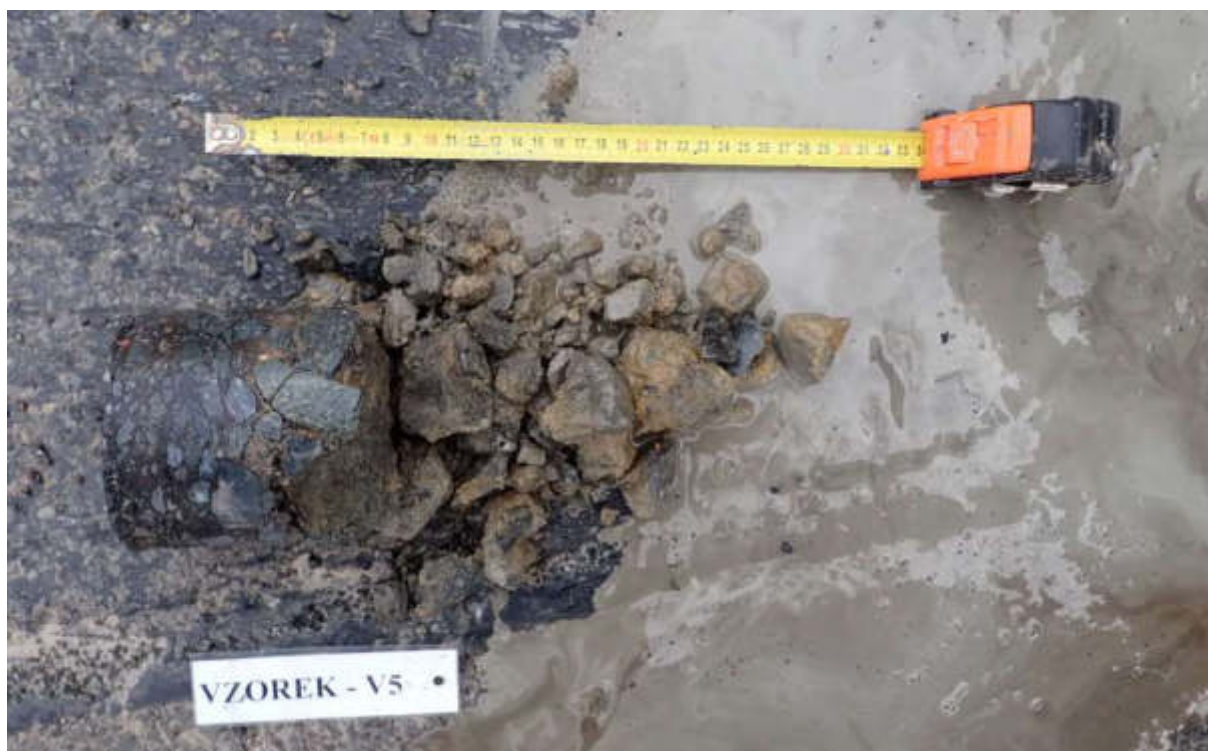
Popis polohy vývrtu: Silnice III/3665 Hradec nad Svitavou  
pravý jízdní pruh vozovky (Březová nad Svitavou)  
km 2,376 00  
1,30 m od zpevněné hrany vozovky vpravo

| Konstrukce vozovky: | 30 mm | ACO 11 | Asfaltový beton pro obrusné vrstvy |
| | 50 mm | PM | Penetrační makadam |
| | 100 mm | Š | Štěrk (frakce 0/32) |

Celková tloušťka  
konstrukce vozovky: 180 mm

*Obr. 9 - Jádro vývrtu Vzorek – V5 (in situ).*

| <b><u>Vzorek – V5</u></b> | <b>vrstvu V5-1 (ACO 11):</b> | <b>zařadit do třídy <u>ZAS-T1</u></b> |

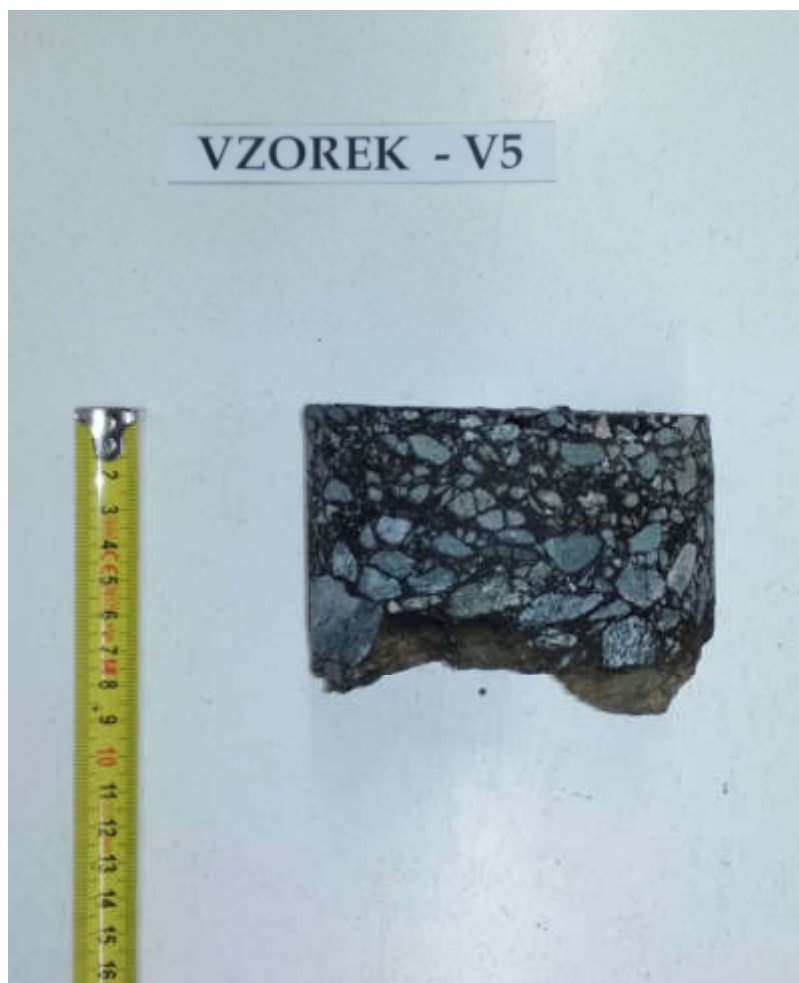
*Obr. 10 - Jádro vývrtu Vzorek – V5 (laboratoř).*

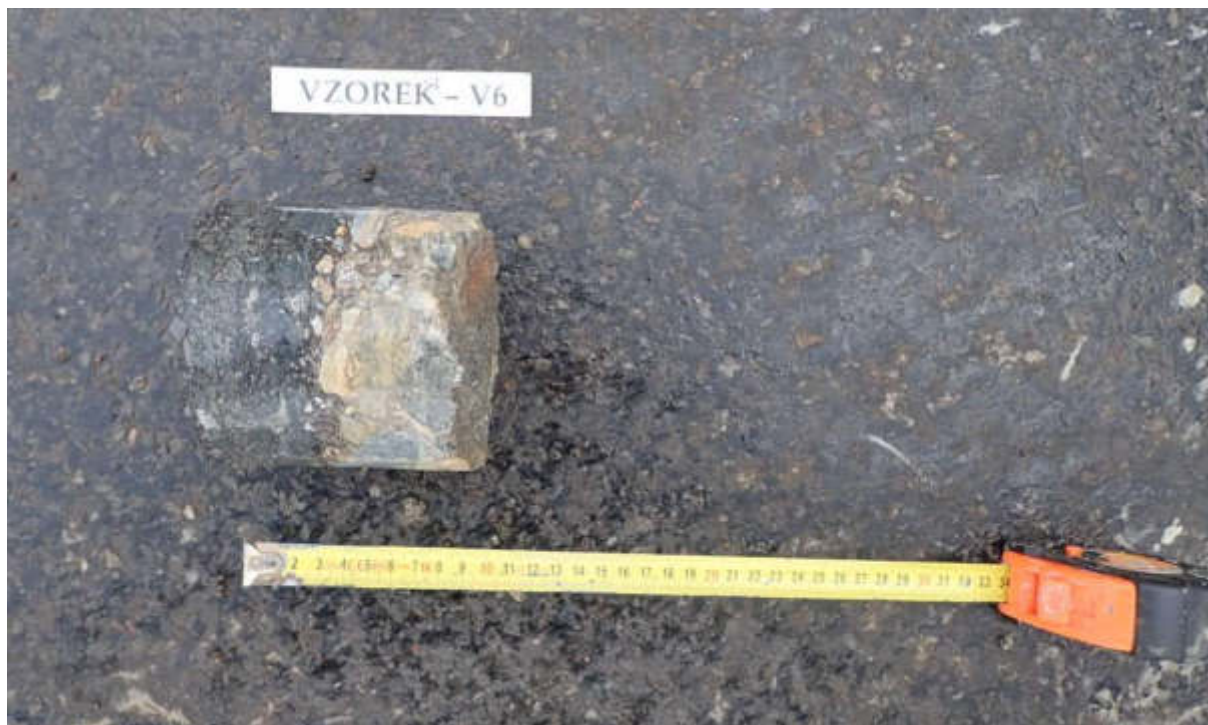
Popis polohy vývrtu: Silnice III/3665 Hradec nad Svitavou  
levý jízdní pruh vozovky (směr Březová nad Svitavou)  
km 3,446 00  
1,30 m od zpevněné hrany vozovky vlevo

| Konstrukce vozovky: | 30 mm | ACO 11 | Asfaltový beton pro obrusné vrstvy |
| | 30 mm | PM | Penetrační makadam |
| | 40 mm | Š | Štěrk (frakce 0/63) |

Celková tloušťka  
konstrukce vozovky: 100 mm

*Obr. 11 - Jádru vývrtu Vzorek – V6 (in situ).*

| <b><u>Vzorek – V6</u></b> | <b>vrstvu V6-1 (ACO 11):</b> | <b>zařadit do třídy <u>ZAS-T3</u></b> |

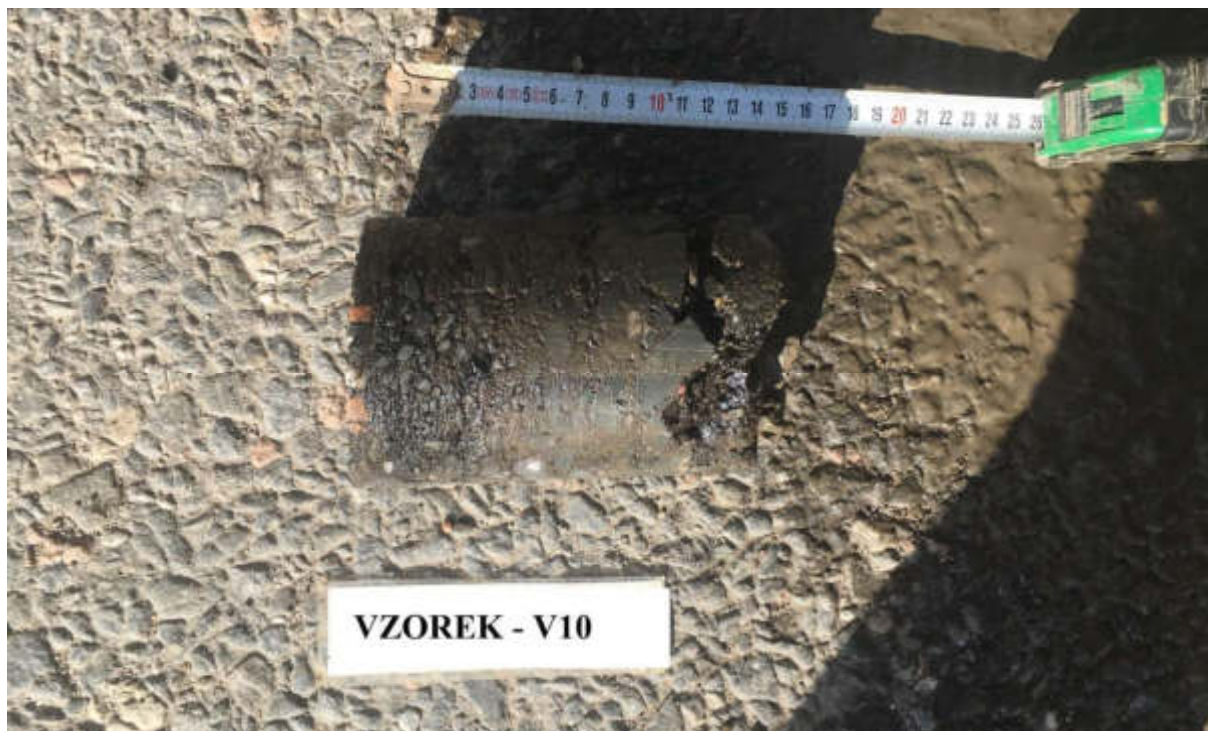
Popis polohy vývrtu: Silnice III/3662 Hradec nad Svitavou  
levý jízdní pruh vozovky (směr Březová nad Svitavou)  
km 0,131 00  
1,40 m od zpevněné hrany vozovky vlevo

| Konstrukce vozovky: | 45 mm | ACO 11 | Asfaltový beton pro ohrusné vrstvy |
| | 40 mm | ACL 16 | Asfaltový beton pro ložní vrstvy |
| | 55 mm | PM | Penetrační makadam |

Celková tloušťka  
konstrukce vozovky: 140 mm

*Obr. 13 - Jádro vývrtu Vzorek – V10 (in situ).*

| <b><u>Vzorek – V10</u></b> | <b>vrstvu V10-1 (ACO 11):<br/>vrstvu V10-2 (ACL 16):</b> | <b>zařadit do třídy <u>ZAS-T1</u><br/>zařadit do třídy <u>ZAS-T1</u></b> |

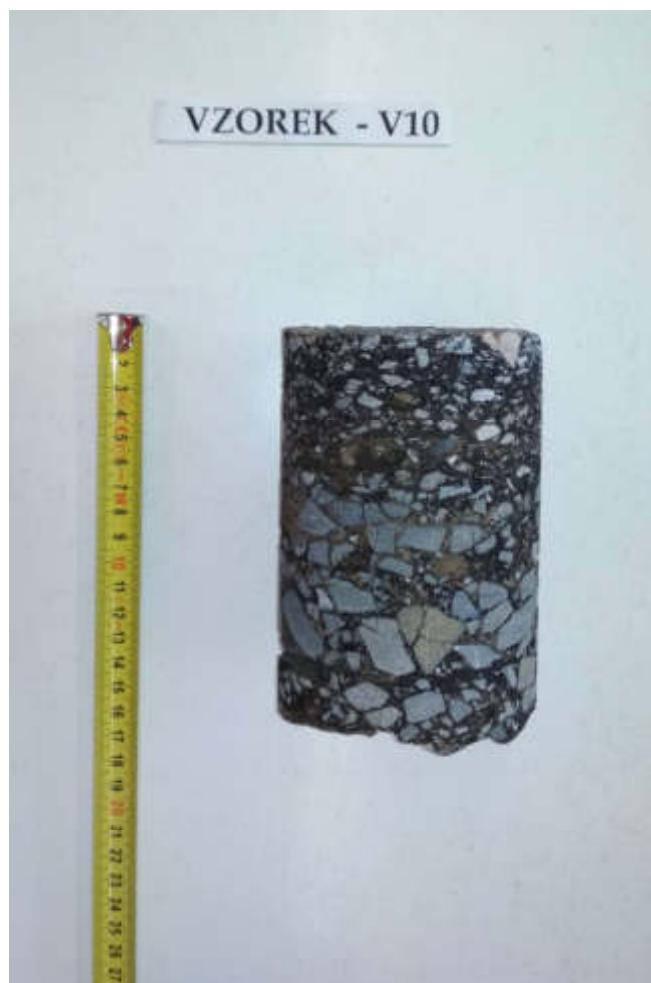
Obr. 14 - Jádru vývrtu Vzorek – V10 (laboratoř).

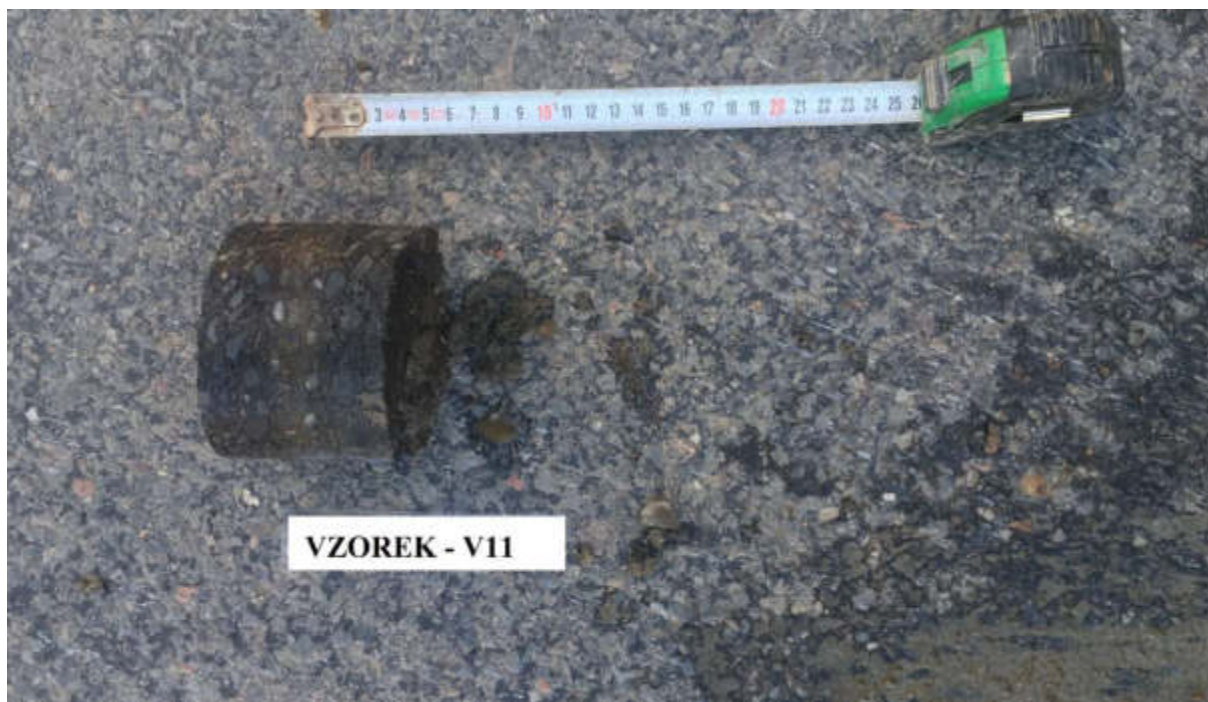
Popis polohy vývrtu: Silnice III/3665 Hradec nad Svitavou  
pravý jízdní pruh vozovky (směr Březová nad Svitavou)  
km 3,134 00  
1,10 m od zpevněné hrany vozovky vpravo

| Konstrukce vozovky: | 40 mm | ACO 11 | Asfaltový beton pro obrusné vrstvy |
| | 35 mm | PM | Penetrační makadam |

Celková tloušťka  
konstrukce vozovky: 75 mm

*Obr. 15 - Jádro vývrtu Vzorek – V11(in situ).*

| <b><u>Vzorek – V11</u></b> | <b>vrstvu V11-1 (ACO 11):</b> | <b>zařadit do třídy <u>ZAS-T1</u></b> |

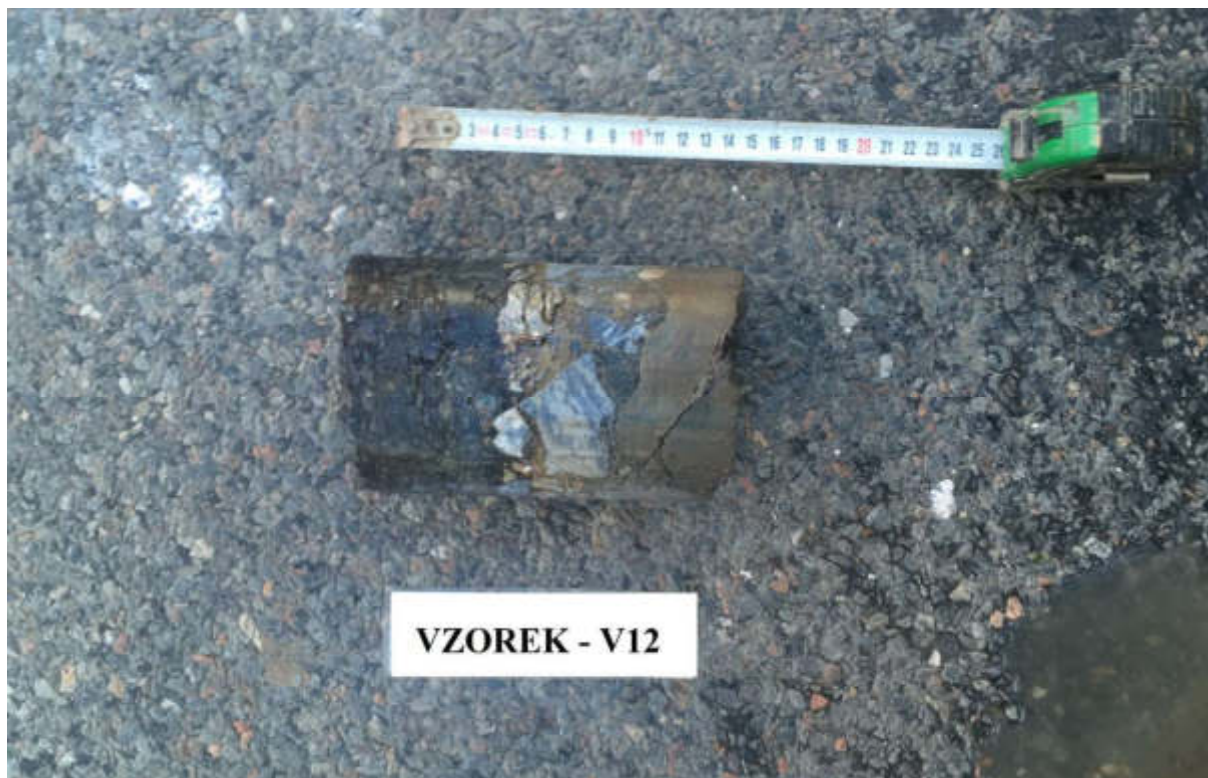
Popis polohy vývrtu: Silnice III/3665 Hradec nad Svitavou  
levý jízdní pruh vozovky (směr Březová nad Svitavou)  
km 4,345 00  
1,80 m od zpevněné hrany vozovky vlevo

| Konstrukce vozovky: | 35 mm | ACO 11 | Asfaltový beton pro obrusné vrstvy |
| | 35 mm | PM | Penetrační makadam |
| | 80 mm | Š | Štěrk (frakce 0/63) |

Celková tloušťka  
konstrukce vozovky: 150 mm

*Obr. 17 - Jádro vývrtu Vzorek – V12 (in situ).*

| <b><u>Vzorek – V12</u></b> | <b>vrstvu V12-1 (ACO 11):</b> | <b>zařadit do třídy <u>ZAS-T3</u></b> |

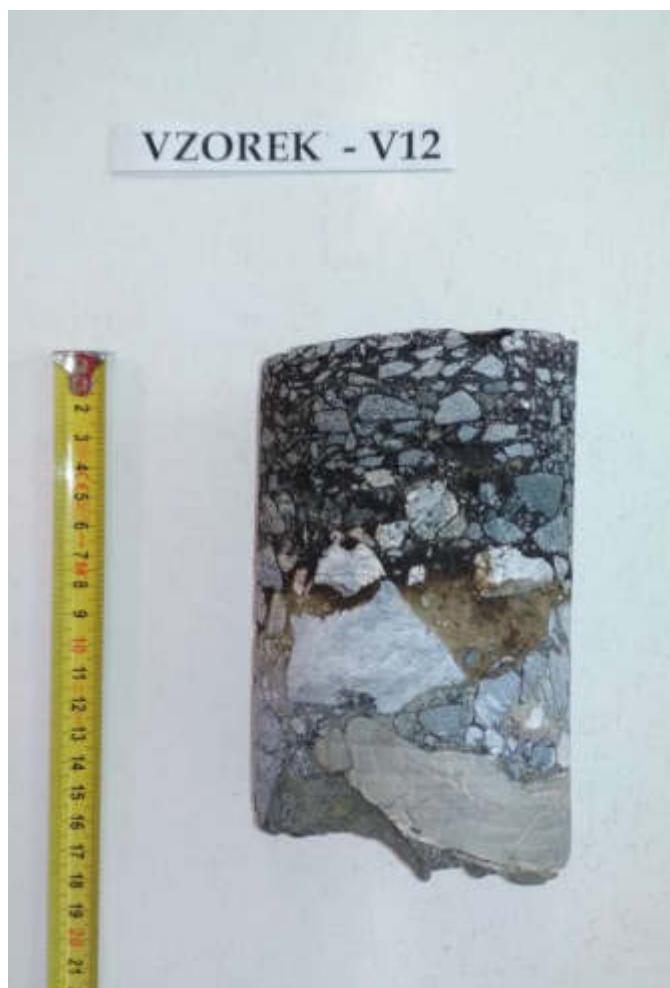
*Obr. 18 - Jádru vývrtu Vzorek – V12 (laboratoř).*

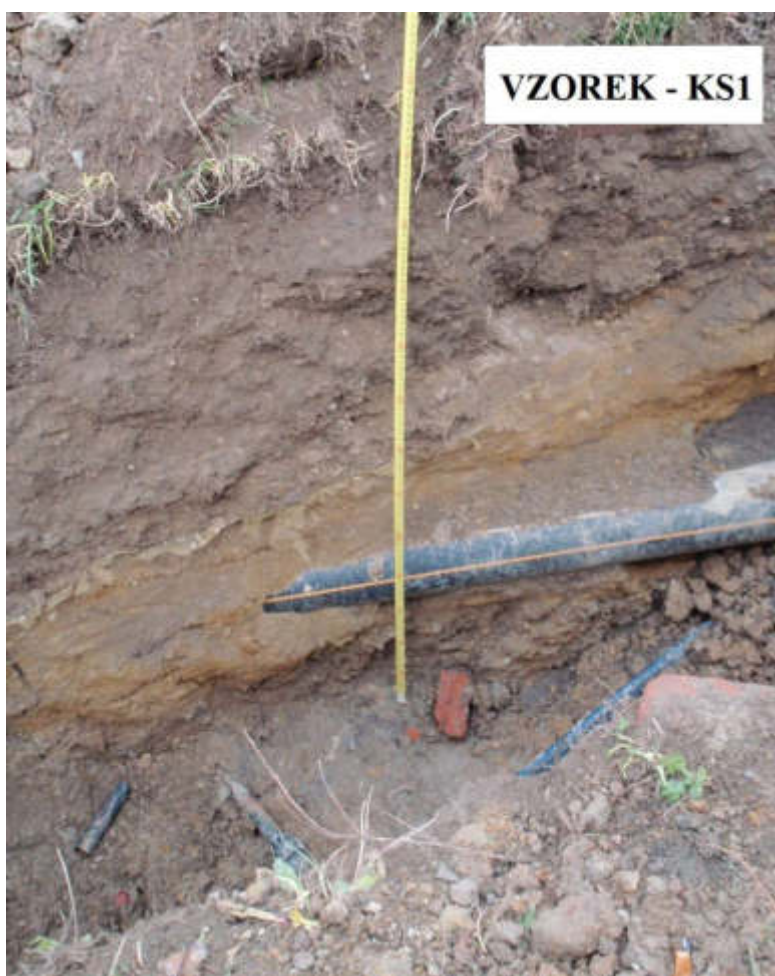
Silnice III/3662 Hradec nad Svitavou  
levý jízdní pruh vozovky (směr Vendolí)  
km 0,645 00  
1,50 m od zpevněné hrany vozovky vlevo

| 200 mm | H | Humusová vrstva |
| 500 mm | Z | Písčitojílovitá zemina |
| 400 mm | Z | Písčitý zásyp inženýrských sítí |
| 300 mm | Z | Písčitý jíl |

Celková tloušťka  
konstrukce vozovky: 1400 mm

*Obr. 19 - Jádro vývrtu Vzorek – KS1 (in situ).*

- Z provedených laboratorních zkoušek a rozborů vyplývá, že v **podloží vozovky (aktivní zóně vozovky)** se nacházejí zeminy, které lze zařadit jako: **písečný jíl**.
- Ze stanovení zrnitosti odebraných vzorků zemin podloží lze konstatovat, že se jedná o **nebezpečně namrzavé**. Tyto zeminy jsou **podmínečně vhodné do podloží a aktivní zóny vozovky**.
- **Stanovení meze tekutosti a meze plasticity bylo možné stanovit na odebraných Vzorku – KS1. Mez tekutosti byla naměřena 29,6 %. Naměřená hodnota nepřesahovala 35 %, a proto byl tento vzorek**
