Průzkum konstrukce vozovky
Stanovení polycyklických aromatických uhlovodíků
Silnice II/355 Úhřetická Lhota – hranice okresu Pardubice

Srpen / Září 2019

**PŘÍLOHA I: Situování jádrových vývrtů konstrukce vozovky
Silnice II/355 Úhřetická Lhota – hranice okresu Pardubice**

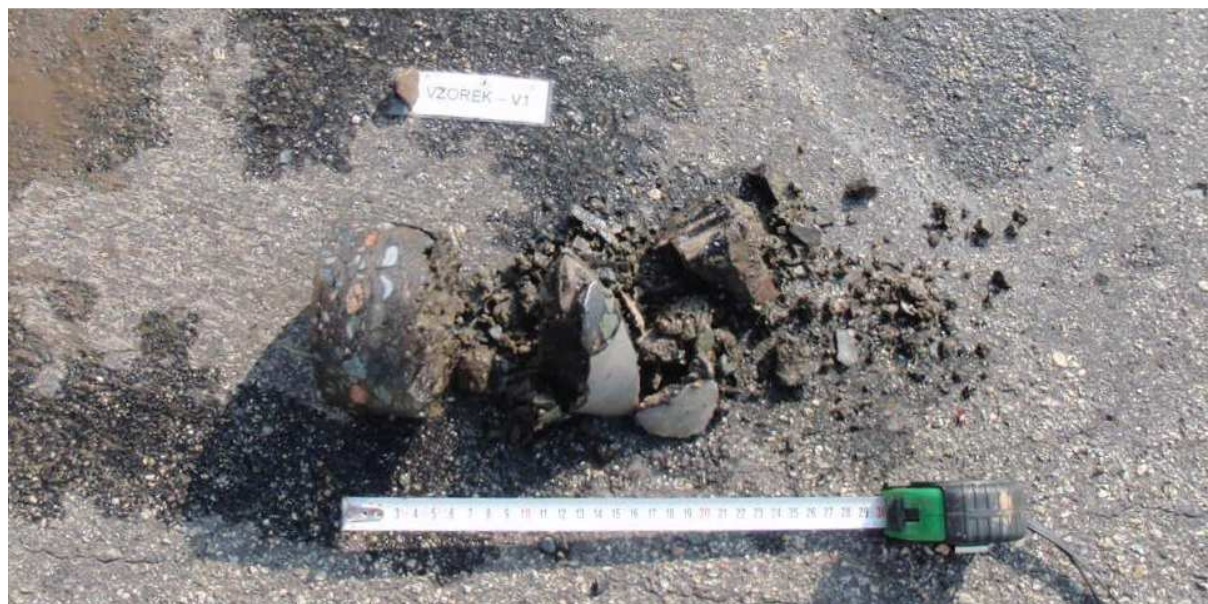
Obr. 1 - Jádro vývrtu Vzorek – V1 (in situ).

Popis polohy vývrtu: Silnice II/355 Úhřetická Lhota – hranice okresu Pardubice
pravý jízdní pruh vozovky (směr Úhřetická Lhota)
km 0,291 00
1,00 m od zpevněné hrany vozovky vpravo

Konstrukce vozovky:	30 mm	ACO 11	Asfaltový beton pro obrusné vrstvy
	35 mm	ACL 16	Asfaltový beton pro ložní vrstvy
	60 mm	PM	Penetrační makadam (rozpadlý)

Odvrtaná tloušťka
konstrukce vozovky: 125 mm

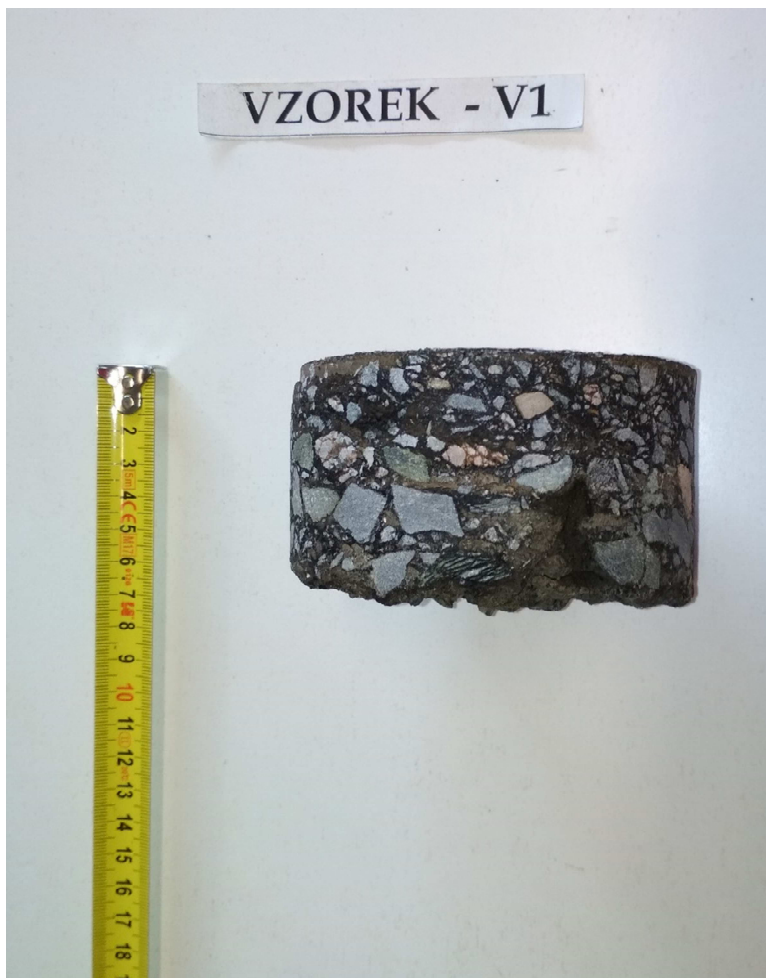
Obr. 2 - Jádru vývrtu Vzorek – V1 (laboratoř).

Vývrt	Konstrukce vozovky			Poznámka
V1	30 mm	ACO 11	Asfaltový beton pro obrusné vrstvy	
	35 mm	ACL 16	Asfaltový beton pro ložní vrstvy	
	60 mm	PM	Penetrační makadam	rozpadlý
Celkem	125 mm
