Rekonstrukce silnice III/03428 Zalíbené

DENDROLOGICKÝ PRŮZKUM

TECHNICKÁ ZPRÁVA

H.3.1.1

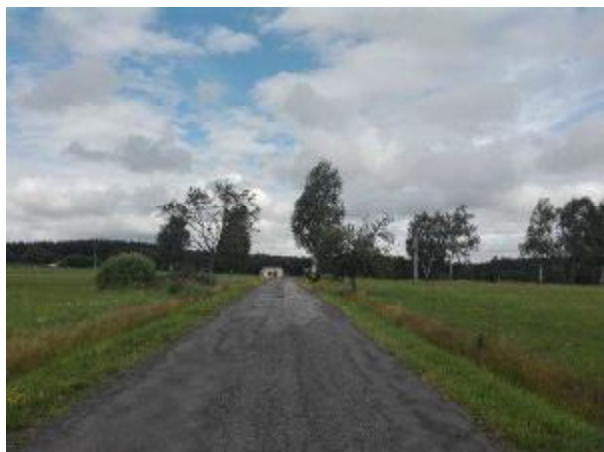
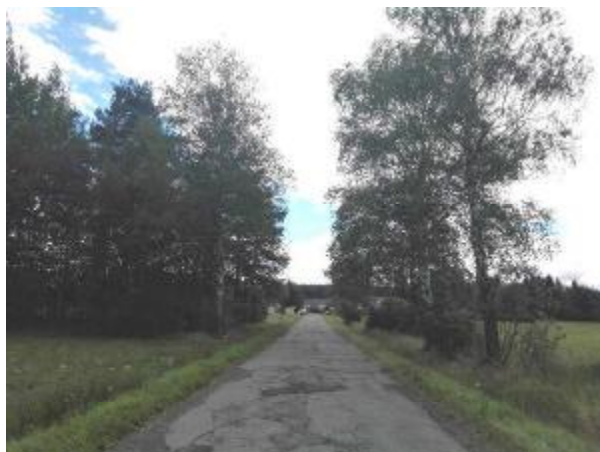
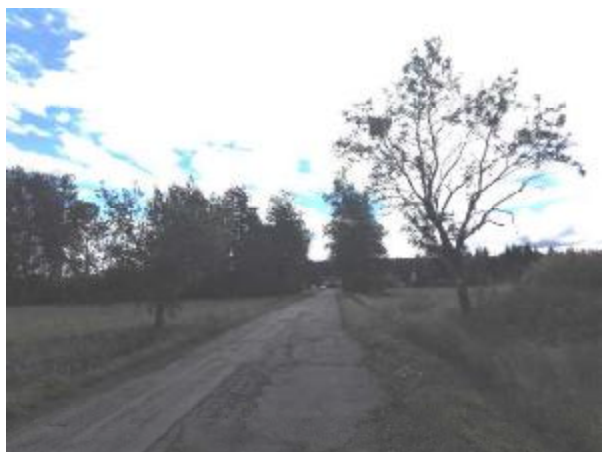
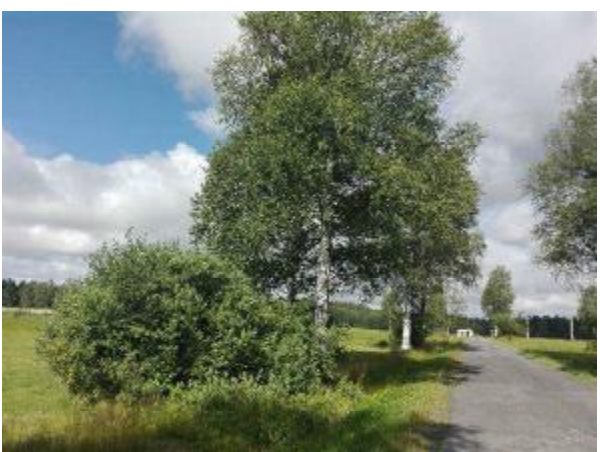
V první části, mezi křižovatkou a obcí se nachází 15ks dřevin nepravidelně rozmístěných po obou stranách silnice. Číslo dřevin jsou 1 - 15. Jedná se převážně o břízy /Betula pendula/, dále pouze doplňkově jeřáb /Sorbus aucuparia/, jablono /Malus domestica/ a keřové vrby /Salix caprea/. Jedná se o zdravé, vitální stromy, pouze jeřáb je výrazně poškozený a proschlý, kdy suché jsou i kosterní větve. V této části dřeviny nejsou výrazně poškozené.

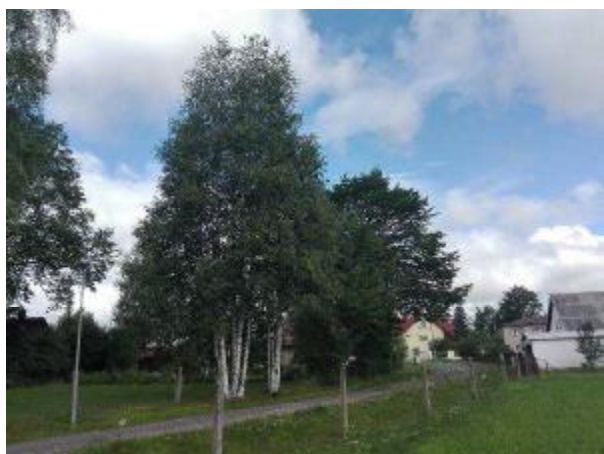
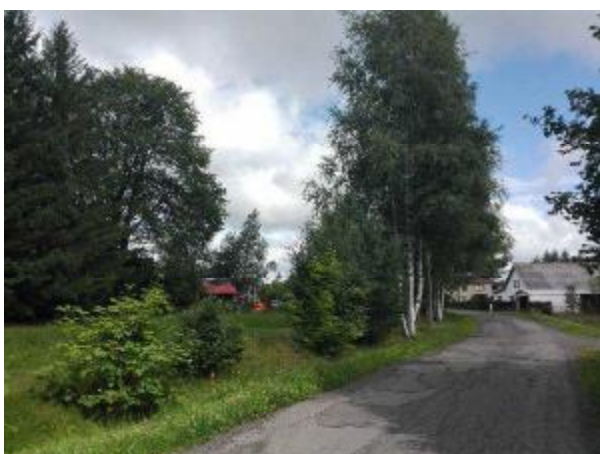
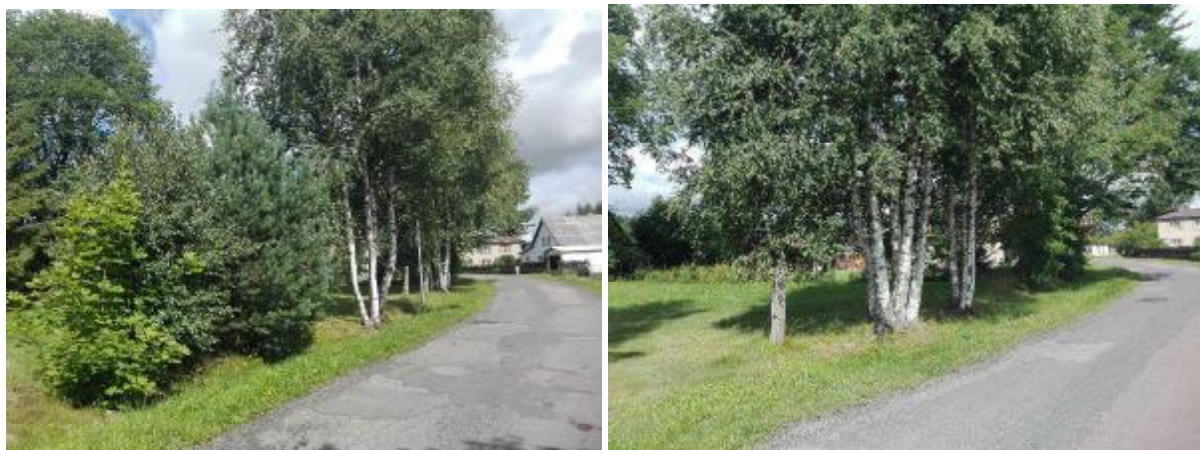
V dalším úseku, přímo v obci Zálíbené, se dřeviny nacházejí na několika místech. Jedná se o řadu vzrostlých stromů rostoucích podél silnice, čísla 16 - 23.. Jedná se o vícekmenné břízy /*Betula pendula*/, vzrostlý jilm /*Ulmus glabra*/ a jeřáb /*Sorbus aucuparia*/. Jedná se o zdravé stromy, bez narušení fyziologické vitality, kromě jeřábu, který je výrazně proschlý. Břízy jsou vícekmenné, proto je jejich biomechanická vitalita mírně zhoršená. Dřeviny rostou na okraji příkopu. Dále dřeviny přechází v keřový porost lemující silnici. Porost je tvořený různými druhy listnatých dřevin.

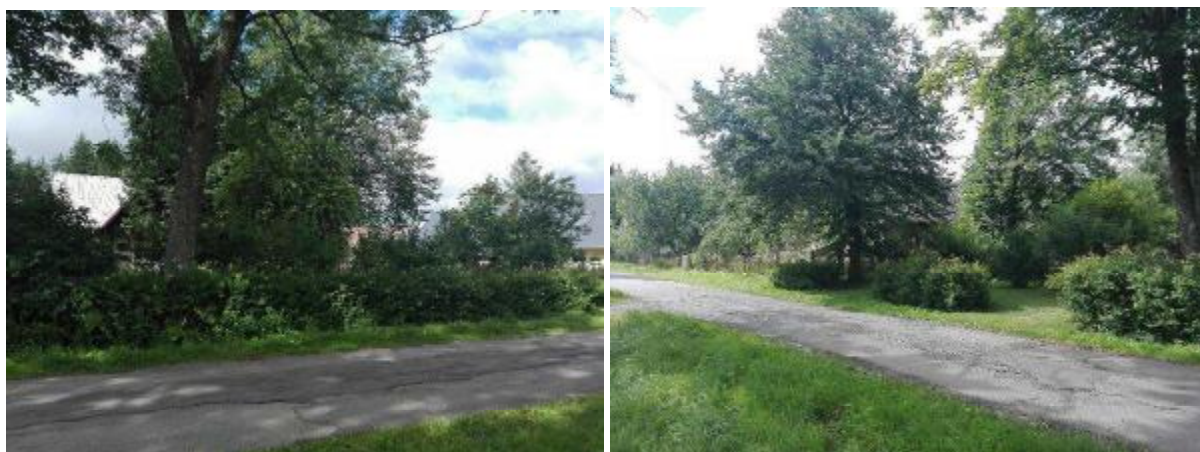
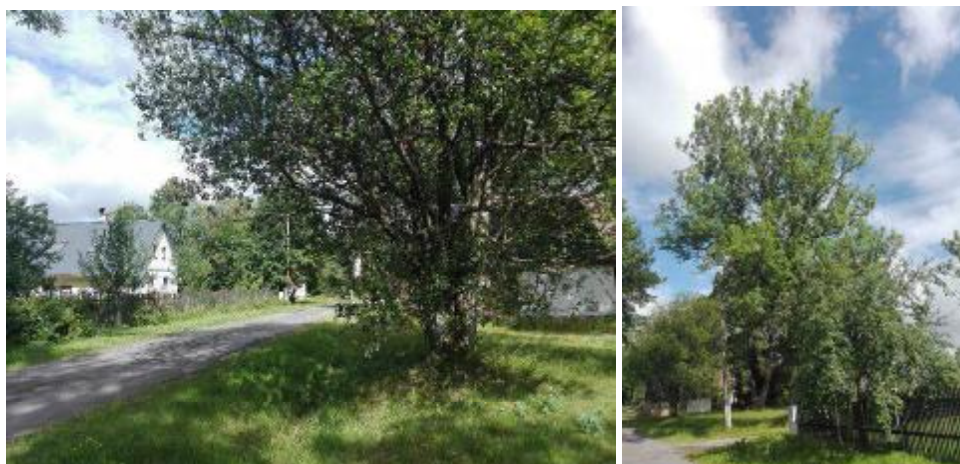
Další úsek se nachází na konci obce a nacházejí se zde dřeviny s čísly 24 - 34. Jedná se o soliterně rostoucí dřeviny a to vrba /*Salix caprea*/, jasan /*Fraxinus excelsior*/, smrk /*Picea abies*/ a jabloně /*Malus domestica*/. V této části se nachází i několik úseků živého plotu tvořeného tavolníkem /*Spiraea billiardii*/. Soliterně rostoucí vrba je výrazně proschlá, přestárlá, s četnými hnilobami, a byl na ní pozorován výskyt houbových plodnic. Vzrostlý mohutný jasan je výrazně proschlý, suché jsou i některé kosterní větve. Jeho fyziologická vitalita je zhoršená. Ovocné dřeviny jsou mladé stromy bez výrazného poškození, pouze jedna přestárlá jablonoň je výrazně proschlá, s výskytem houbových plodnic.

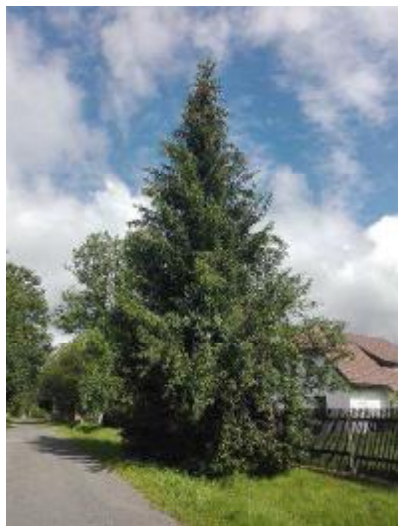
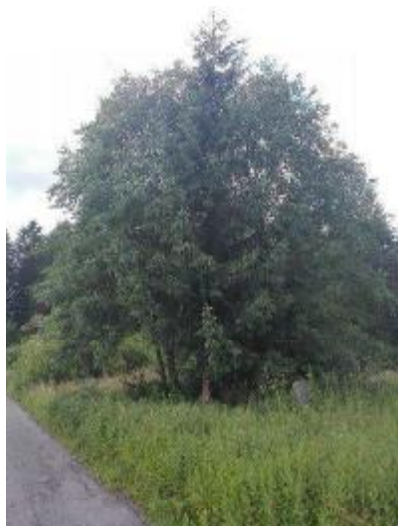
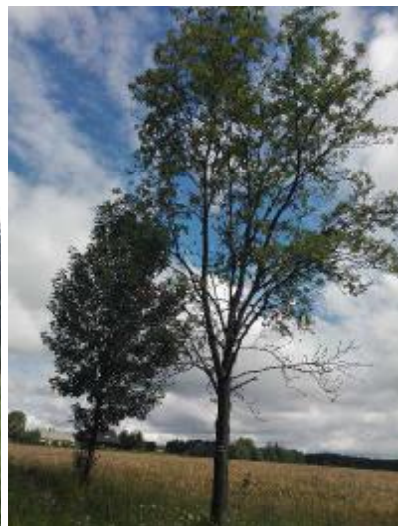
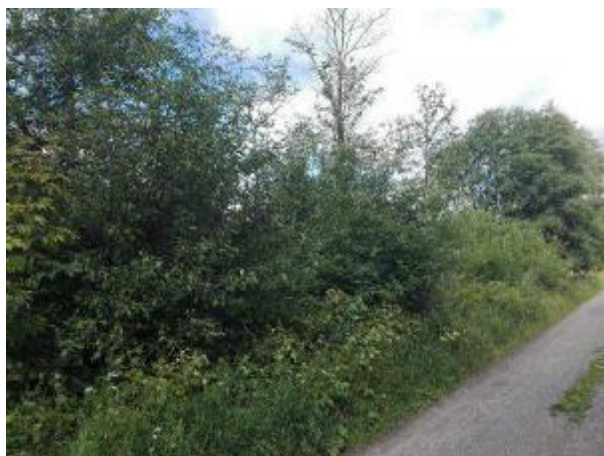
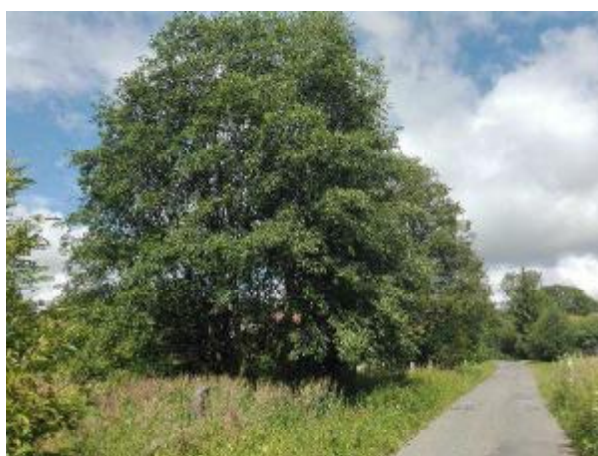
Posledním úsekem je část za obcí, před lesem. Nacházejí se zde dřeviny s č.35 - 39. Jedná se zde o vzrostlé jedince smrku /*Picea abies*/, olše /*Alnus glutinosa*/, javoru /*Acer pseudoplatanus*/, jeřábu /*Sorbus aucuparia*/ a zapojenou hustou náletovou skupinu různých listnatých dřevin s keřovým podrostem. Pouze jeřáb je opět výrazně proschlý, se suchými větvemi. Ostatní dřeviny nevykazují výraznější odchylky od normálu a nemají výrazněji narušenou vitalitu. .
