Průzkum konstrukce a podloží vozovky
Stanovení polycyklických aromatických uhlovodíků
Silnice III/33773 Miřetice – Dřeveš

Únor / Březen 2020

Místo průzkumu: Silnice III/33773 Miřetice – Dřeveš
Okres Chrudim
Pardubický kraj

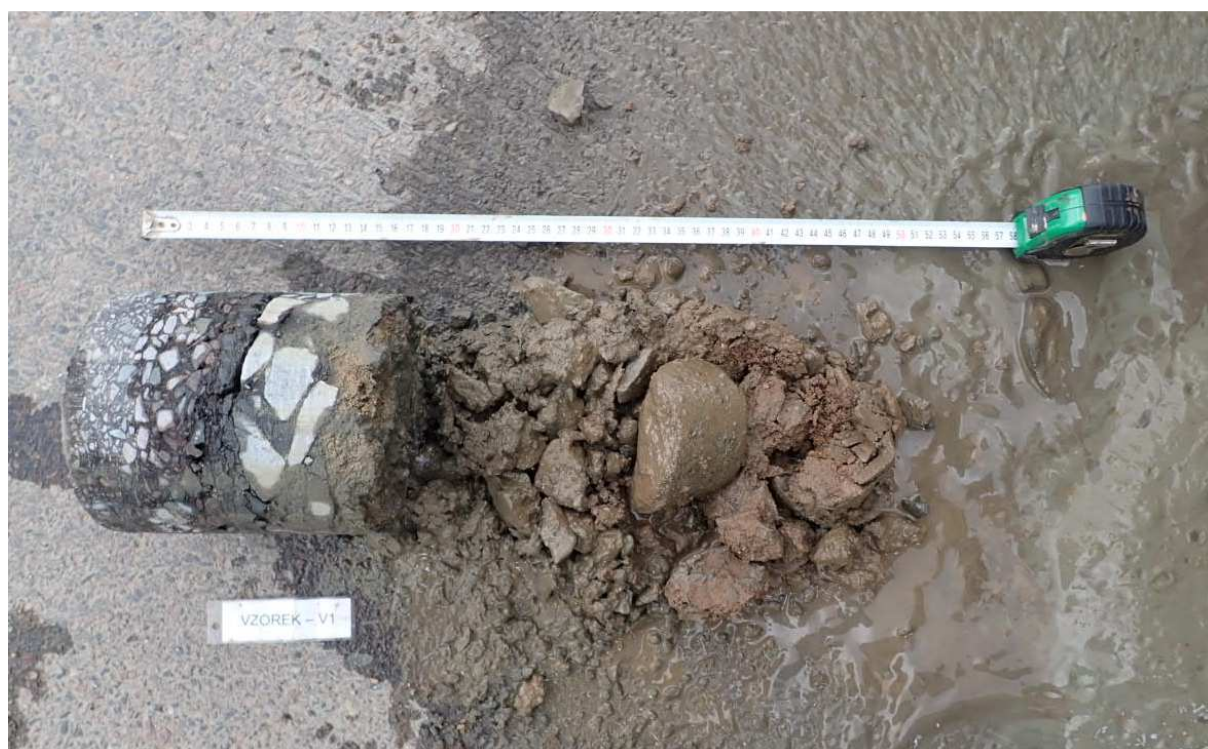
Konstrukce vozovky:	40 mm	ACO 8	Asfaltový beton pro ohrusné vrstvy
	40 mm	ACP 22	Asfaltový beton pro podkladní vrstvy
	60 mm	PM	Penetrační makadam
	290 mm	Š	Štěrka (frakce 0/32, zahliněno)

Obr. 1 - Jádro vývrtu Vzorek – V1 (in situ).

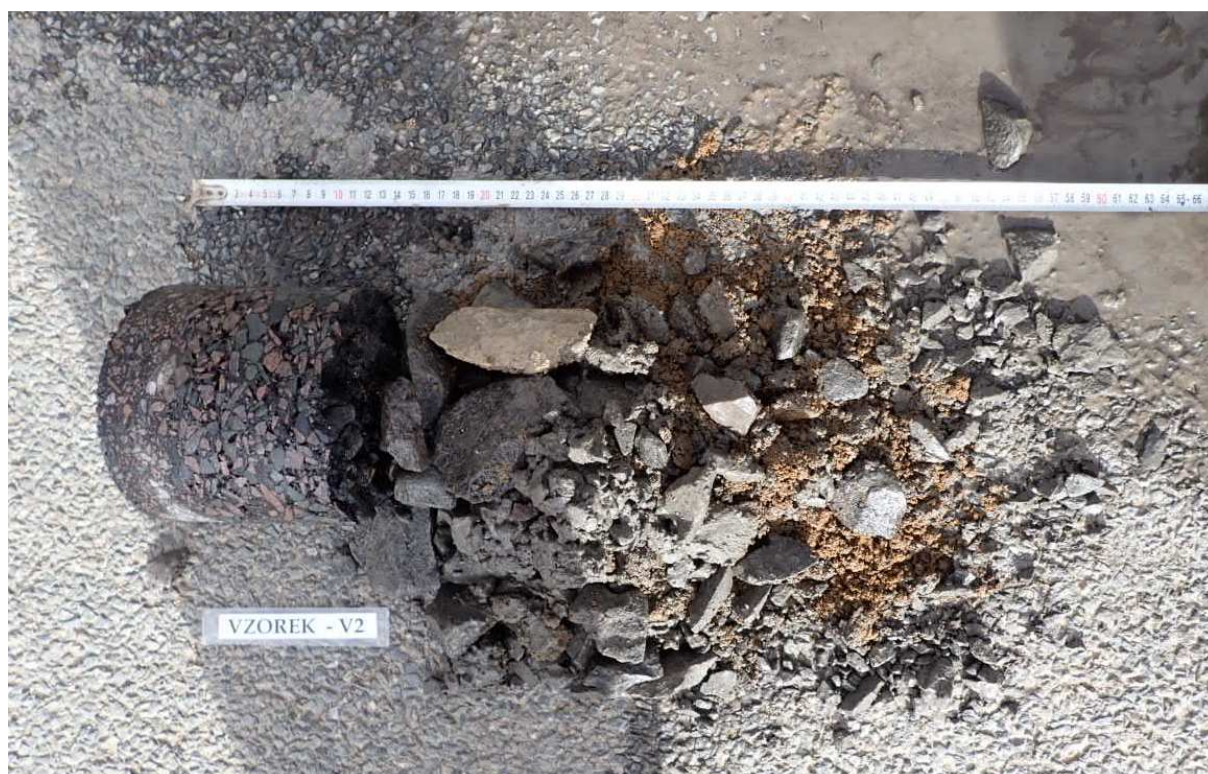
Konstrukce vozovky:	5 mm	PR	Postřík regenerační
	40 mm	ACO 8	Asfaltový beton pro obrusné vrstvy
	85 mm	ACL 16	Asfaltový beton pro ložní vrstvy
	250 mm	Š	Štěrka (frakce 0/32, velmi zahliněno)

Obr. 3 - Jádru vývrtu Vzorek – V2 (in situ).

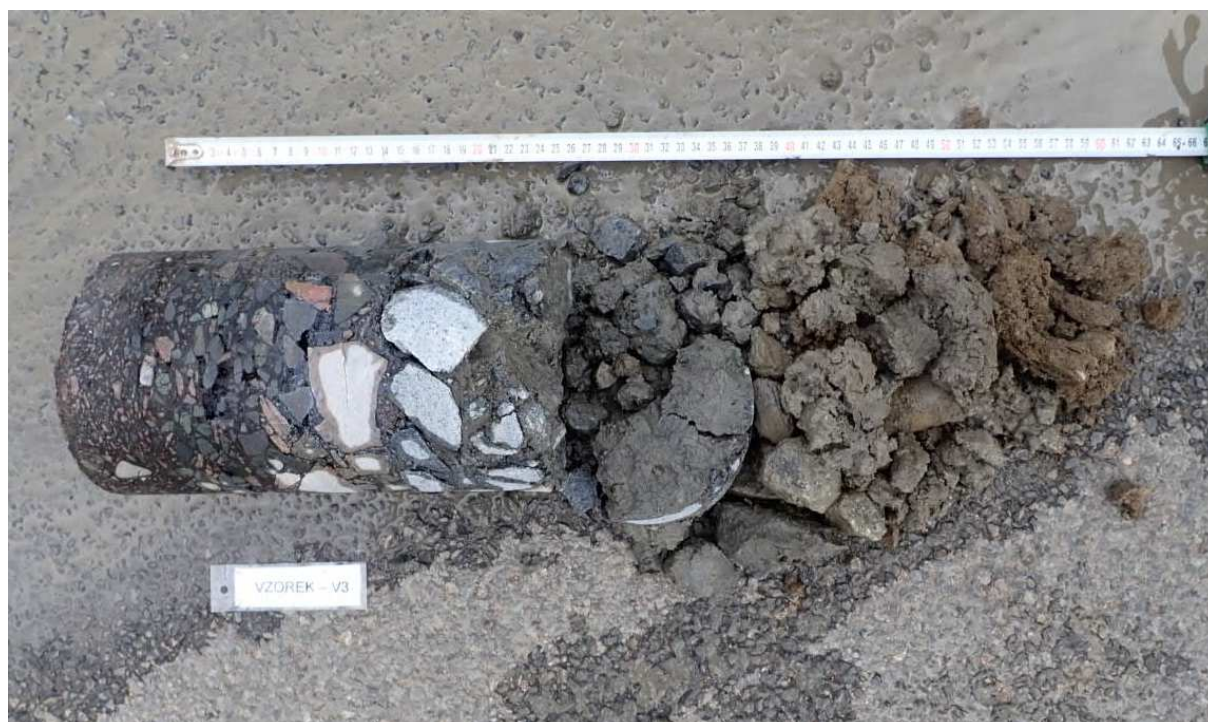
Konstrukce vozovky:	5 mm	PR	Postřík regenerační
	50 mm	ACO 8	Asfaltový beton pro obrusné vrstvy
	45 mm	ACL16	Asfaltový beton pro ložní vrstvy
	90 mm	PM	Penetrační makadam
	320 mm	Š	Štěrka (frakce 0/32, velmi zahliněno)

Obr. 5 - Jádro vývrtu Vzorek – V3 (in situ).

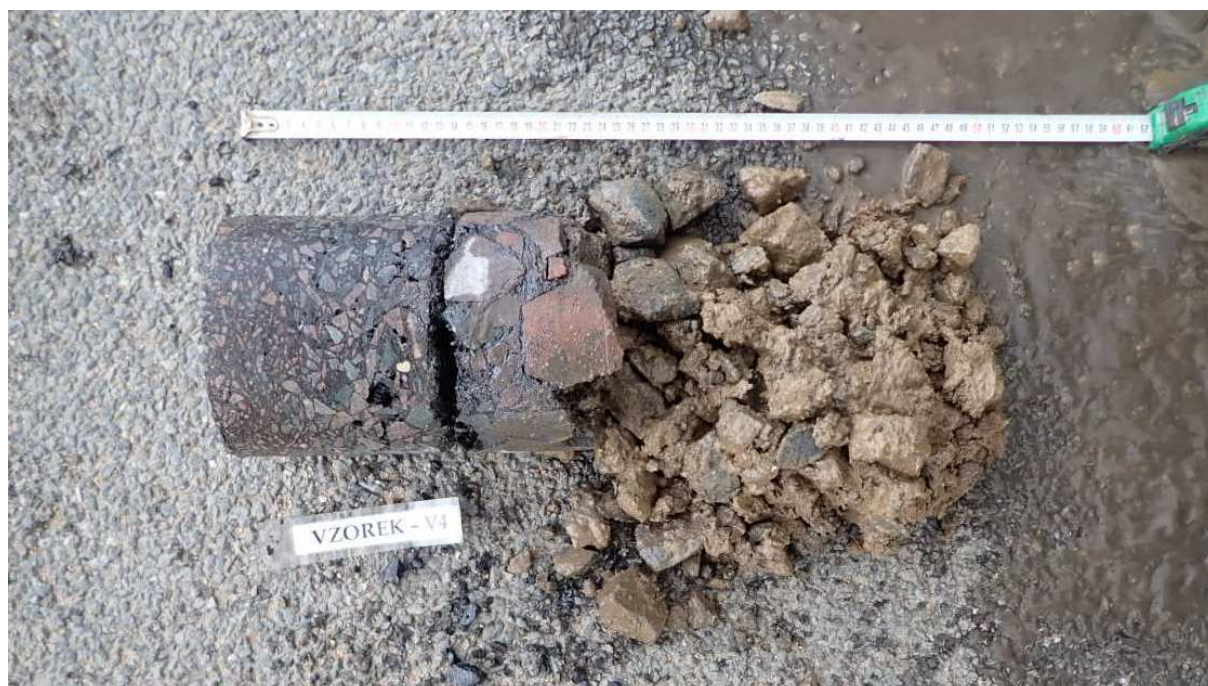
Konstrukce vozovky:	5 mm	PR	Postřík regenerační
	50 mm	ACO 8	Asfaltový beton pro obrusné vrstvy
	65 mm	ACL 16	Asfaltový beton pro ložní vrstvy
	90 mm	PM	Penetrační makadam (rozpadlý)
	270 mm	Š	Štěrka (frakce 0/32, velmi zahliněno)

Obr. 7 - Jádro vývrtu Vzorek – V4 (in situ).

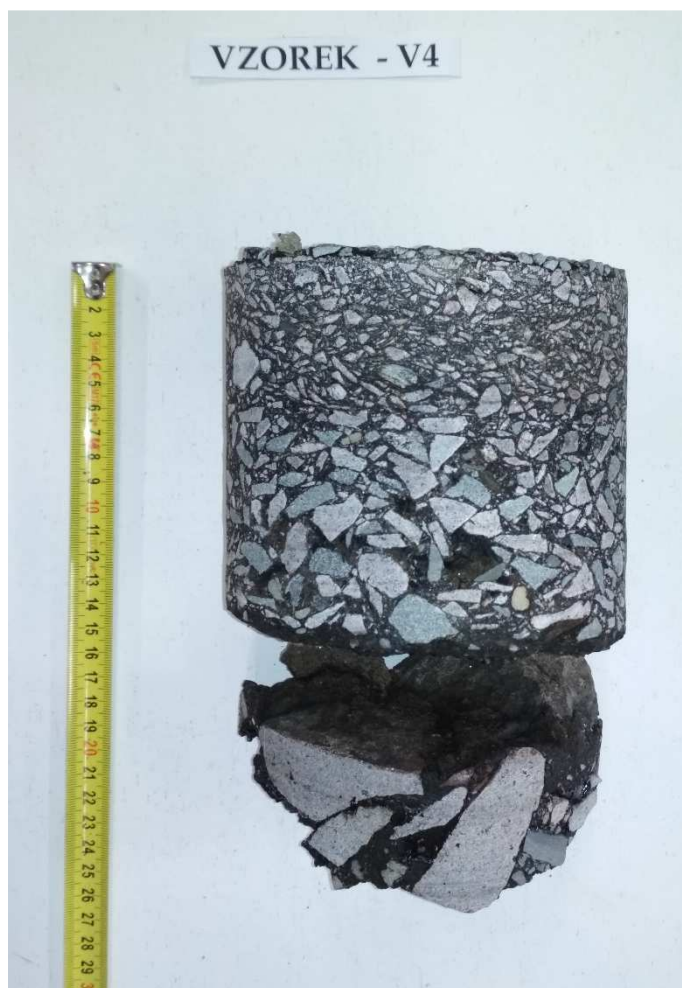
Obr. 8 - Jádru vývrtu Vzorek – V4 (laboratoř).

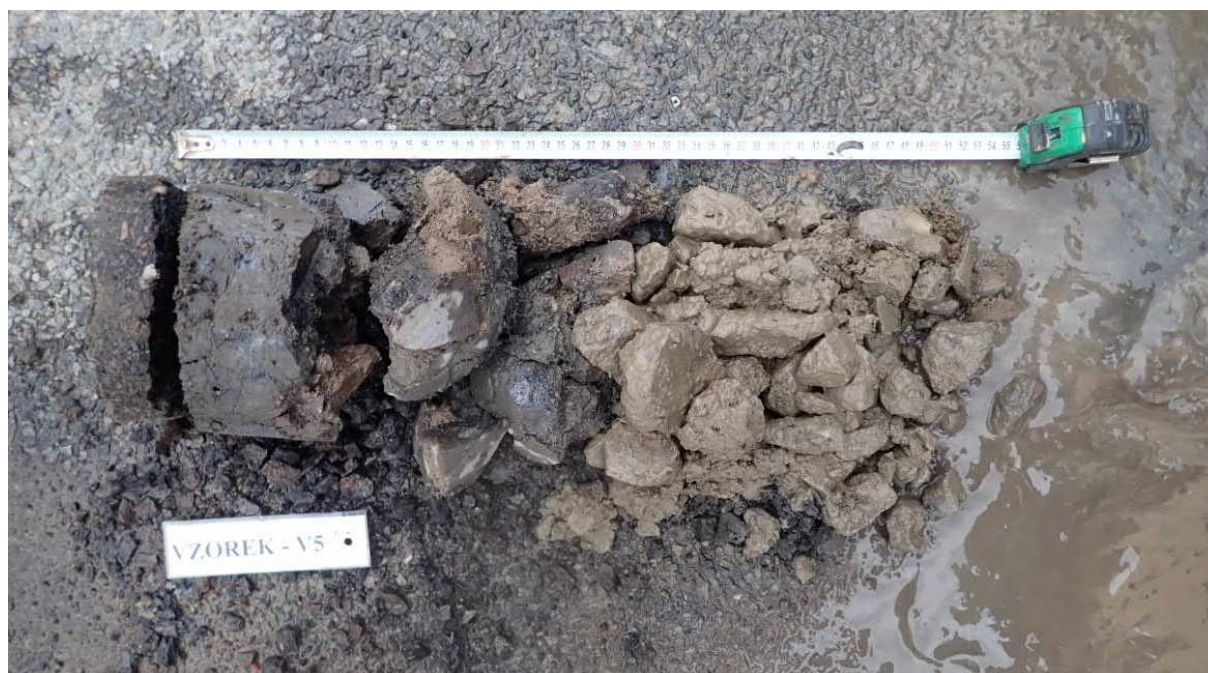
Konstrukce vozovky:	5 mm	PR	Postřík regenerační
	45 mm	ACO 8	Asfaltový beton pro ohrusné vrstvy
	Separace vrstev		
	100 mm	PM	Penetrační makadam
	300 mm	Š	Štěrka (frakce 0/63, zahliněno)

Obr. 9 - Jádru vývrtu Vzorek – V5 (in situ).

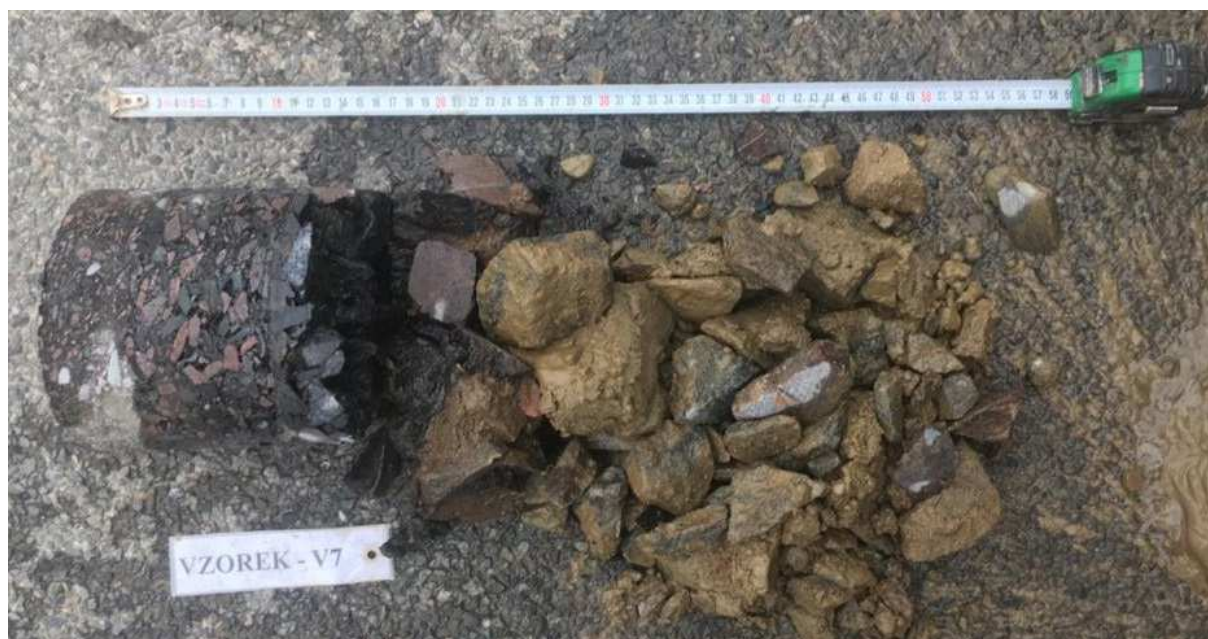
Konstrukce vozovky:	5 mm	PR	Postřík regenerační
	45 mm	ACO 8	Asfaltový beton pro obrusné vrstvy
	60 mm	ACL 16	Asfaltový beton pro ložní vrstvy
	60 mm	PM	Penetrační makadam
	290 mm	Š	Štěrka (frakce 0/63)

Obr. 13 - Jádro vývrtu Vzorek – V7 (in situ).

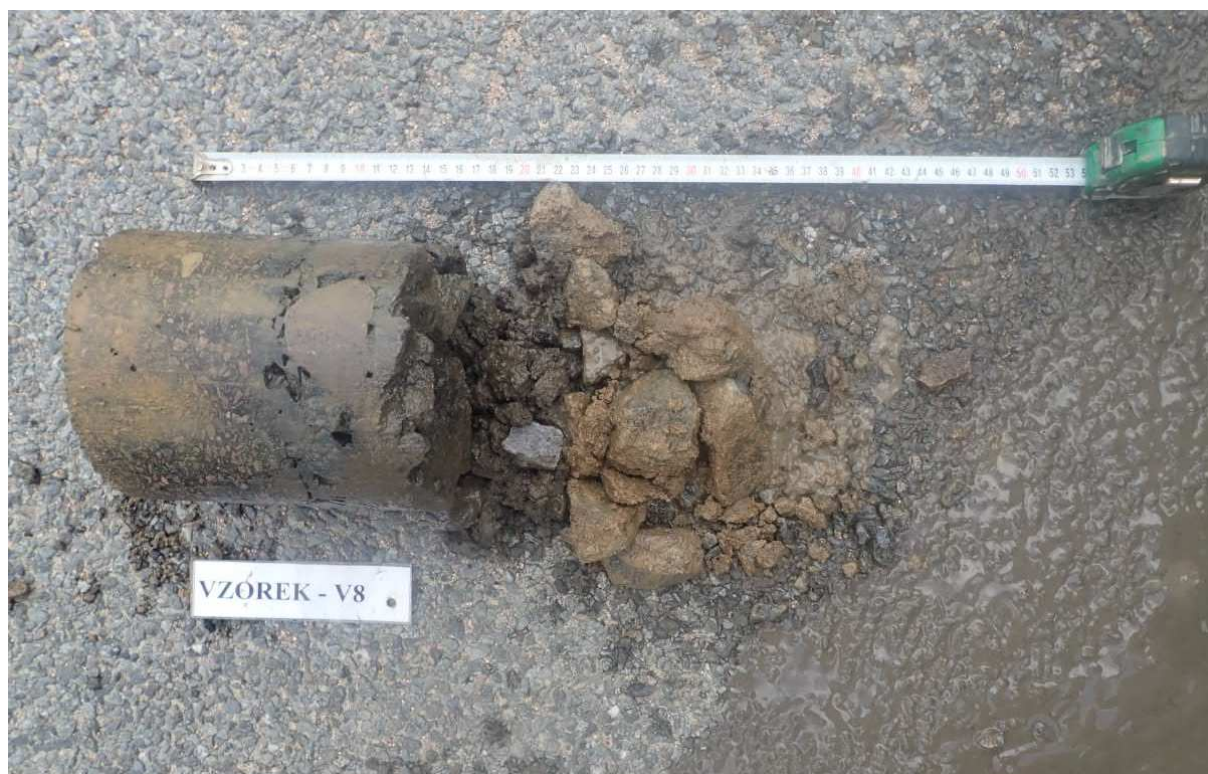
Konstrukce vozovky:	5 mm	PR	Postřík regenerační
	40 mm	ACO 8	Asfaltový beton pro obrusné vrstvy
	45 mm	ACO 8	Asfaltový beton pro obrusné vrstvy
	80 mm	PM	Penetrační makadam
	200 mm	Š	Štěrk (frakce 0/63)

Obr. 15 - Jádro vývrtu Vzorek – V8 (in situ).

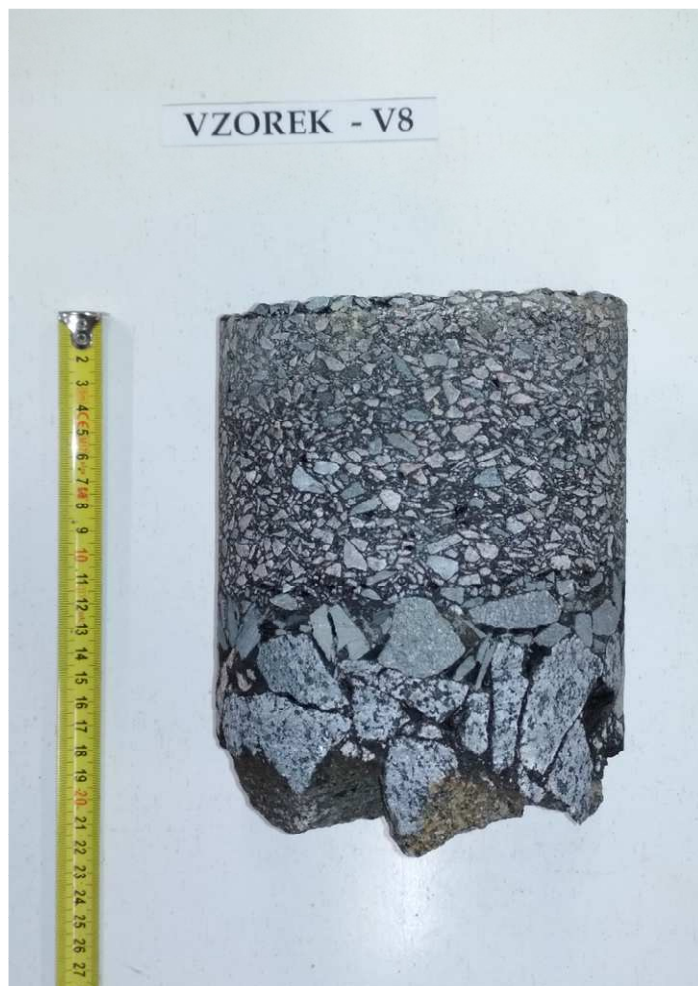
Obr. 16 - Jádro vývrtu Vzorek – V8 (laboratoř).

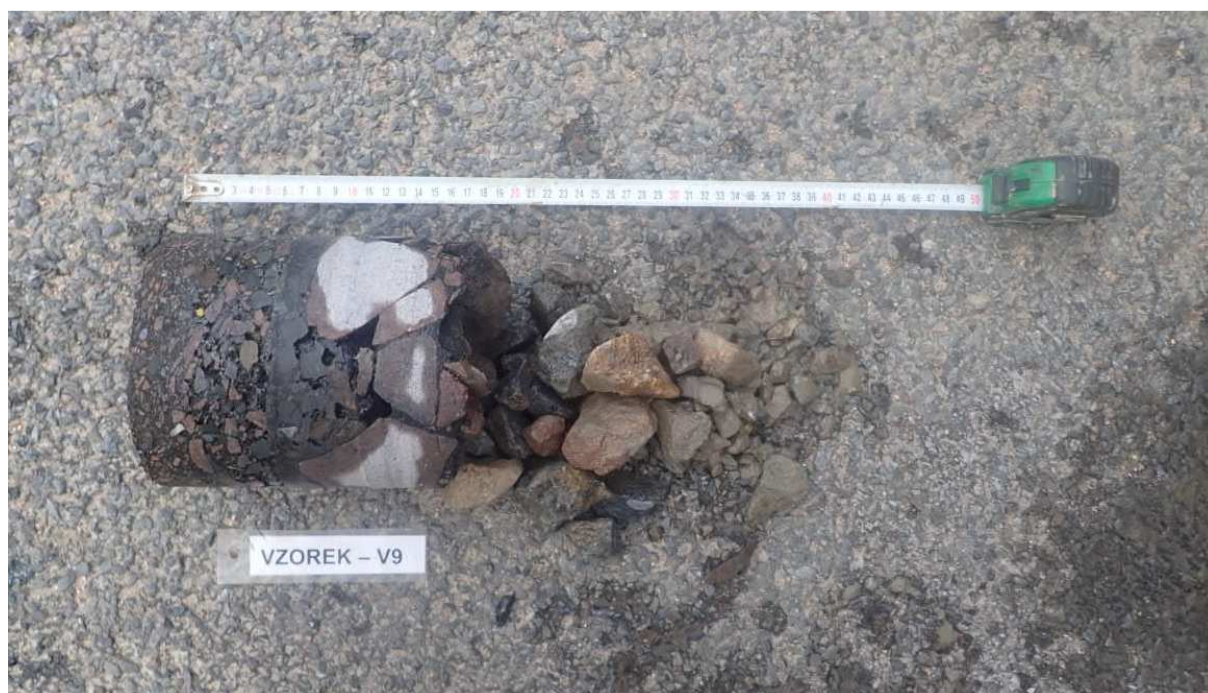
Konstrukce vozovky:	5 mm	PR	Postřík regenerační
	30 mm	ACO 8	Asfaltový beton pro obrusné vrstvy
	40 mm	ACP 22	Asfaltový beton pro podkladní vrstvy
	125 mm	PM	Penetrační makadam
	140 mm	Š	Štěrk (frakce 0/63)

Obr. 17 - Jádro vývrtu Vzorek – V9 (in situ).

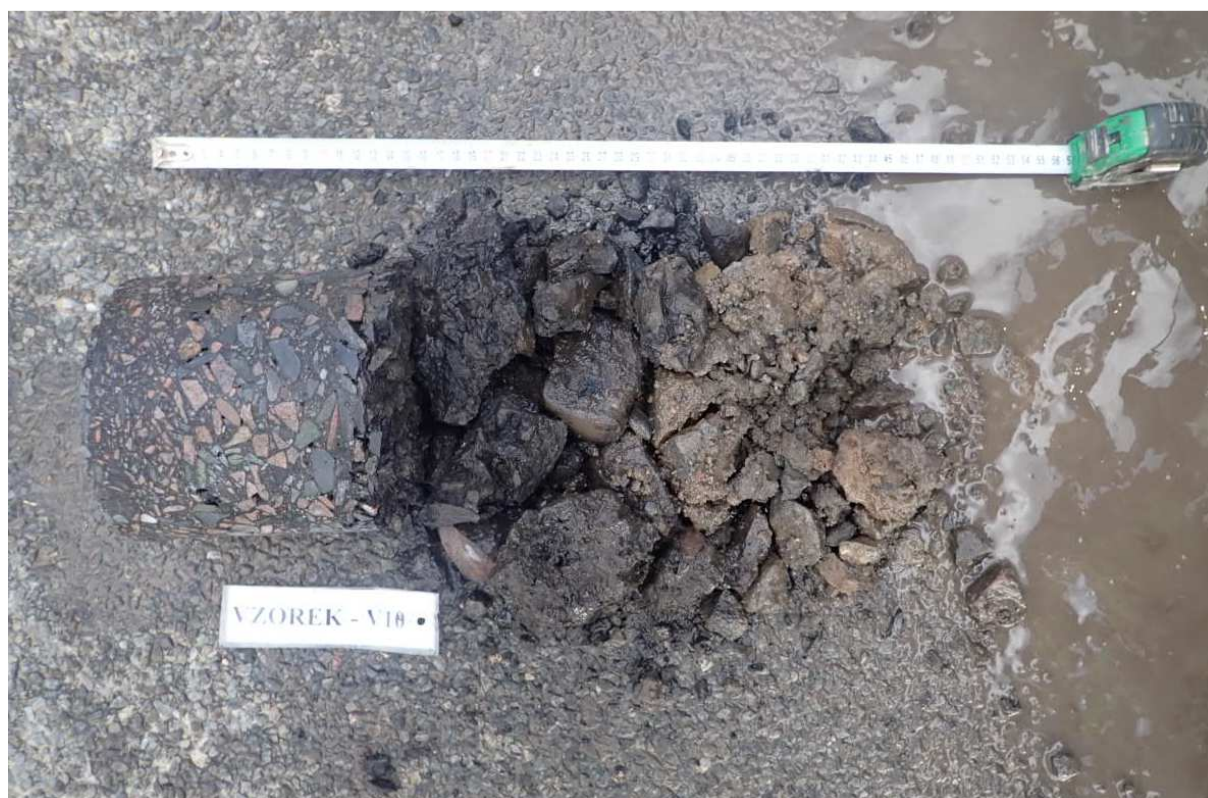
Konstrukce vozovky:	5 mm	PR	Postřík regenerační
	40 mm	ACO 8	Asfaltový beton pro obrusné vrstvy
	40 mm	ACL 16	Asfaltový beton pro ložní vrstvy
	45 mm	ACP 22	Asfaltový beton pro podkladní vrstvy
	40 mm	PM	Penetrační makadam
	220 mm	Š	Štěrka (frakce 0/63, zahliněno)

Obr. 19 - Jádro vývrtu Vzorek – V10 (in situ).

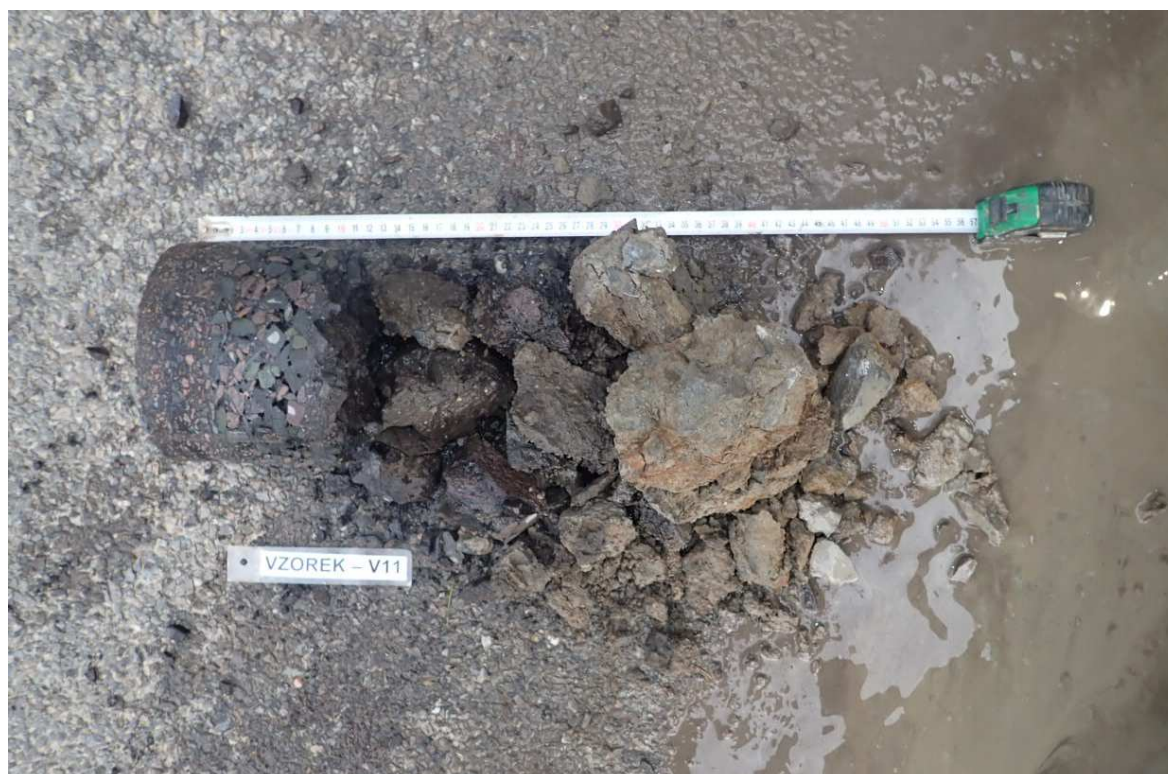
Konstrukce vozovky:	5 mm	PR	Postřík regenerační
	40 mm	ACO 8	Asfaltový beton pro obrusné vrstvy
	55 mm	ACL16	Asfaltový beton pro ložní vrstvy
	30 mm	PM	Penetrační makadam
	220 mm	Š	Štěrka (frakce 0/63)

Obr. 21 - Jádro vývrtu Vzorek – V11 (in situ).

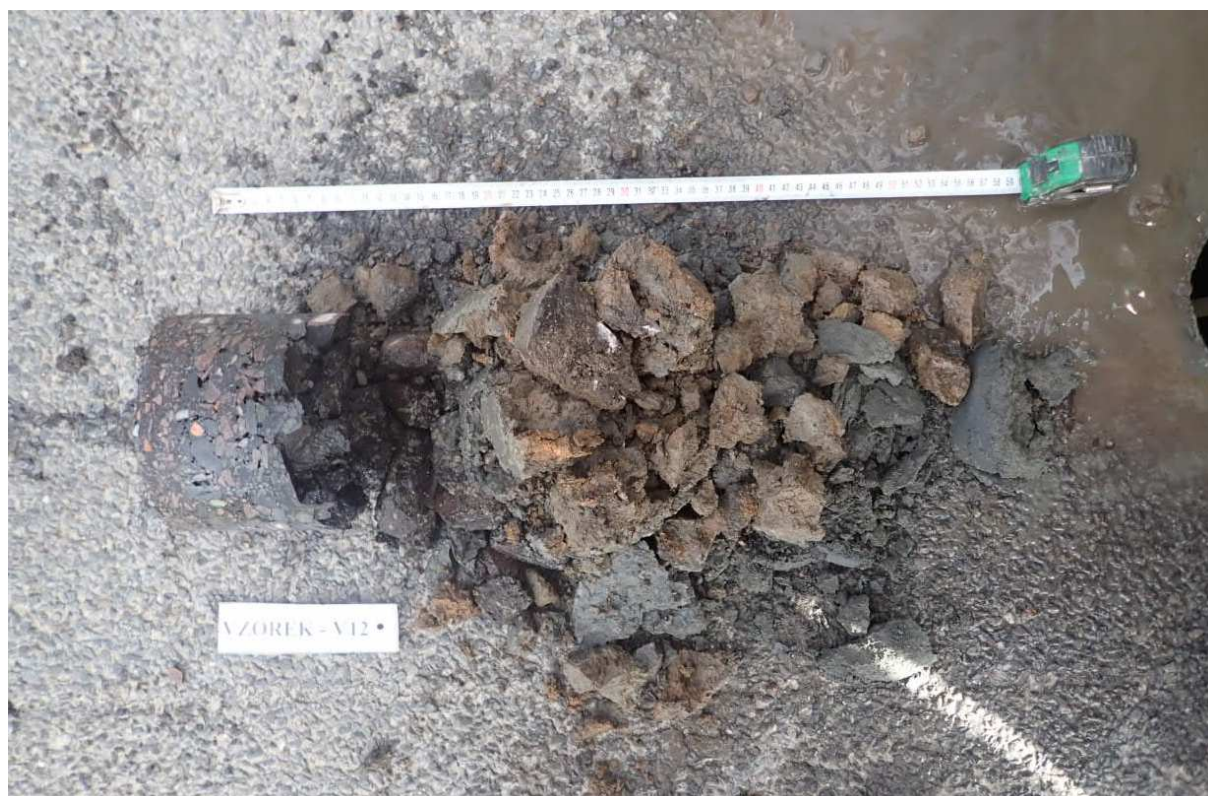
Konstrukce vozovky:	5 mm	PR	Postřík regenerační
	25 mm	ACO 8	Asfaltový beton pro obrusné vrstvy
	45 mm	ACP 22	Asfaltový beton pro podkladní vrstvy
	65 mm	PM	Penetrační makadam
	300 mm	Š	Štěrka (frakce 0/32)

Obr. 23 - Jádro vývrtu Vzorek – V12 (in situ).

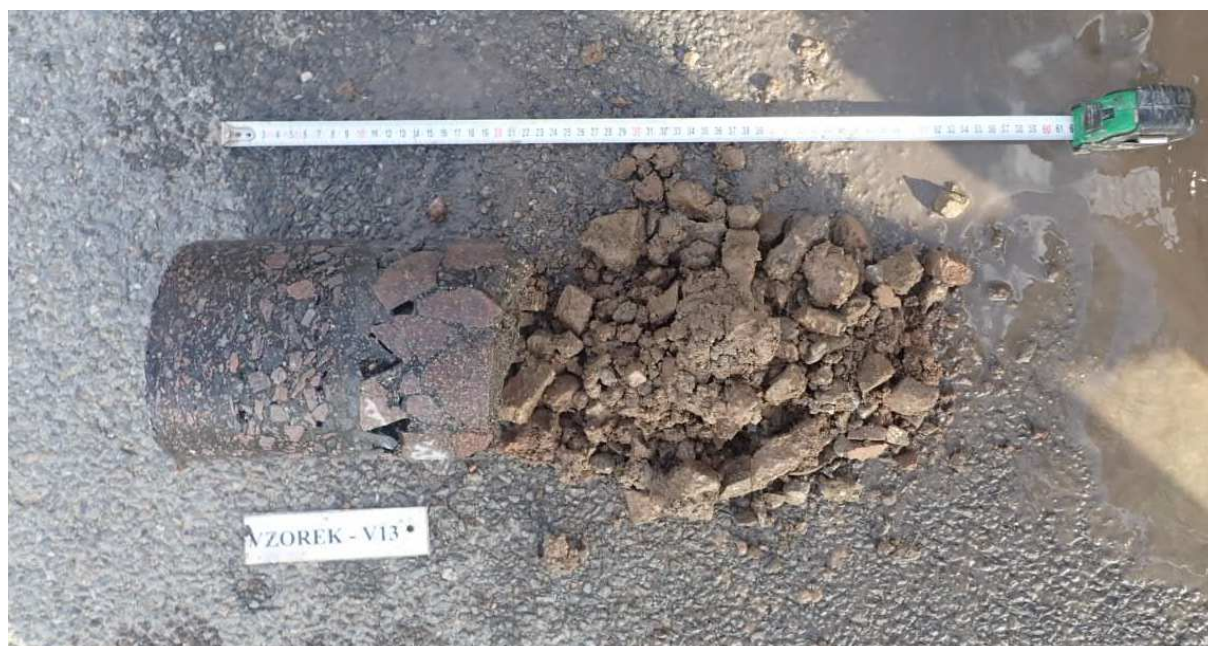
Konstrukce vozovky:	5 mm	PR	Postřík regenerační
	50 mm	ACO 8	Asfaltový beton pro obrusné vrstvy
	55 mm	ACL 16	Asfaltový beton pro ložní vrstvy
	100 mm	PM	Penetrační makadam
	170 mm	Š	Štěrk (frakce 0/32, zahliněno)

Obr. 25 - Jádro vývrtu Vzorek – V13 (in situ).

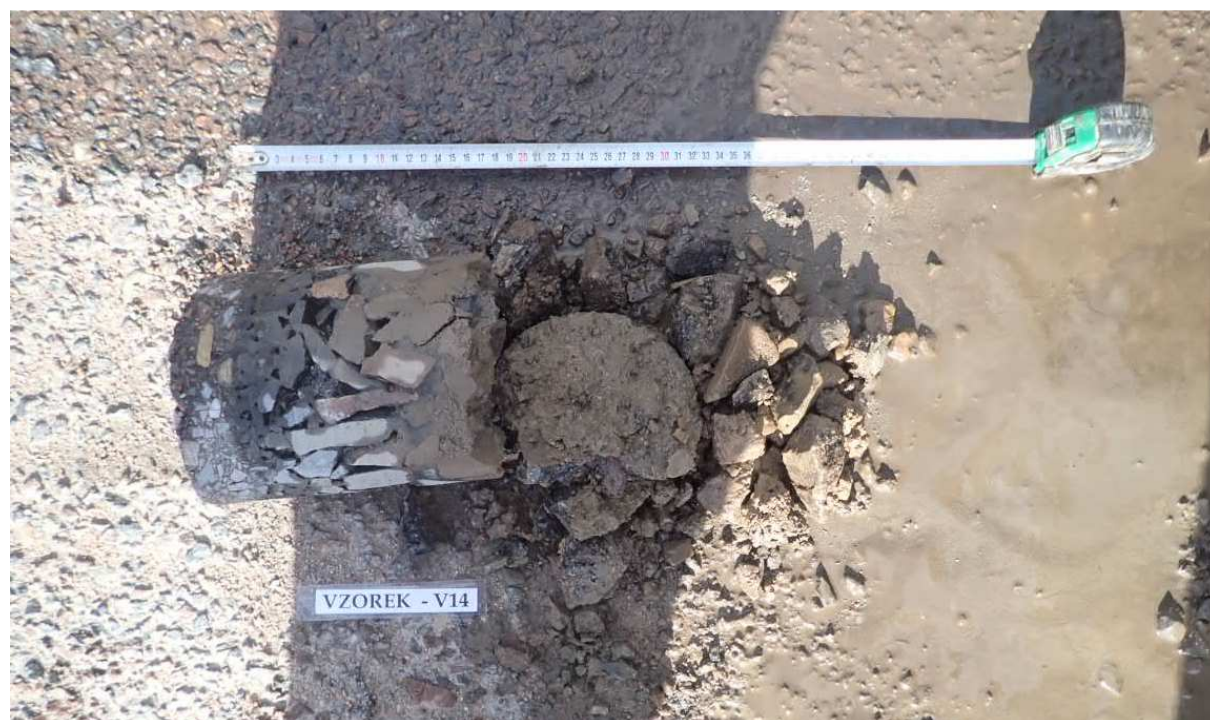
Konstrukce vozovky:	35 mm	ACO 11	Asfaltový beton pro obrusné vrstvy
	135 mm	PM	Penetrační makadam
	200 mm	Š	Štěrk (frakce 0/32)

Obr. 27 - Jádro vývrtu Vzorek – V14 (in situ).

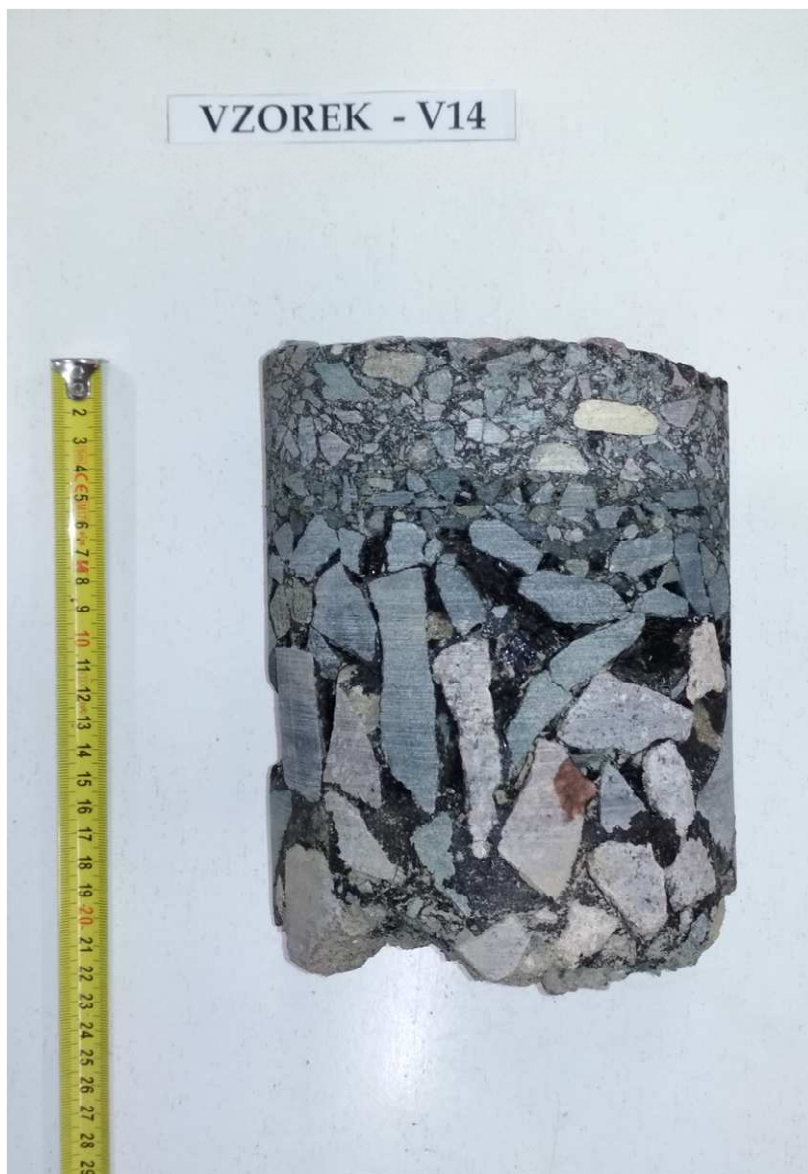
Obr. 28 - Jádru vývrtu Vzorek – V14 (laboratoř).

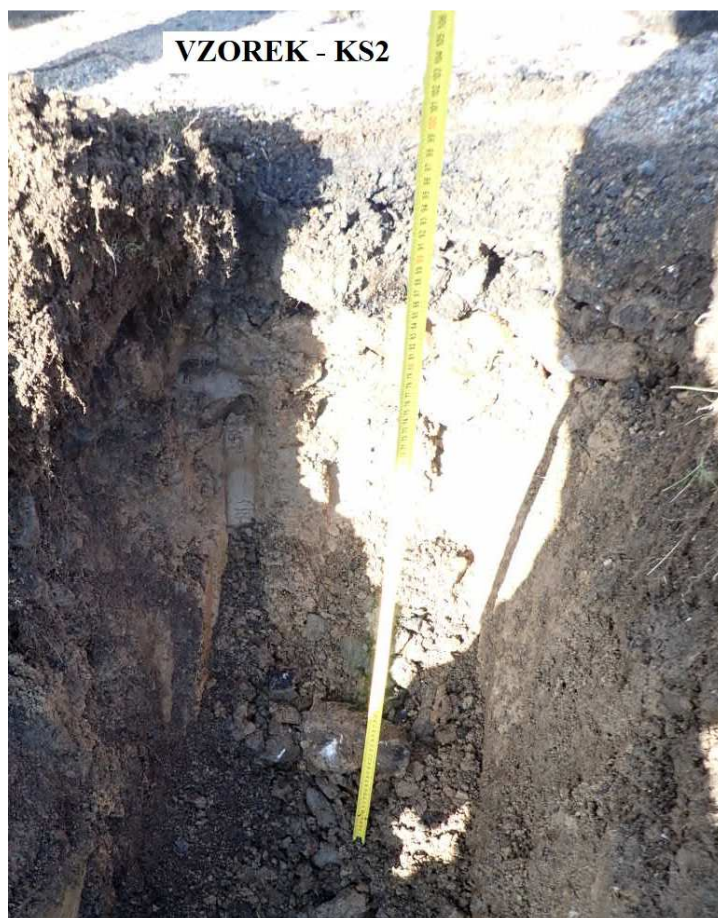
Konstrukce vozovky:	5 mm	PR	Postřik regenerační
	35 mm	ACO 8	Asfaltový beton pro obrusné vrstvy
	40 mm	ACL 16	Asfaltový beton pro ložní vrstvy
	50 mm	PM	Penetrační makadam
	300 mm	Š	Štěrka (frakce 0/32, zahliněno)

Podloží vozovky: Písčité jíl (F4 CS)

Obr. 30 - Jádro vývrtu Vzorek – KS2 (in situ).
