G.1 PRŮZKUM KONSTRUKCE VOZOVKY

Průzkum konstrukce a podloží vozovky
Stanovení polycyklických aromatických uhlovodíků
Silnice III/32249 Bořice

Červen / Červenec 2020

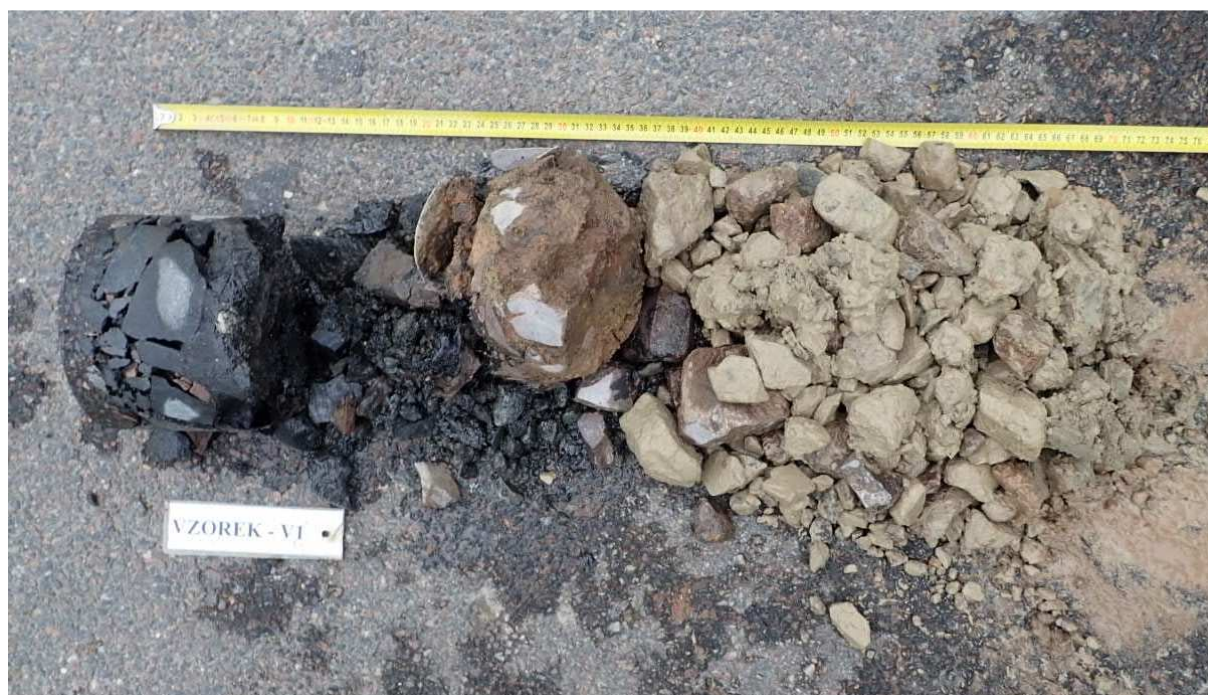
Popis polohy vývrtu: Silnice III/32249 Bořice
pravý jízdní pruh vozovky (směr Bořice)
km 0,111 00
1,00 m od zpevněné hrany vozovky vpravo

Konstrukce vozovky:	10 mm	PR	Postřík regenerační
	150 mm	PM	Penetrační makadam
	310 mm	Š	Štěrk (frakce 0/63, zahliněno)

Obr. 1 - Jádro vývrtu Vzorek – V1 (in situ).

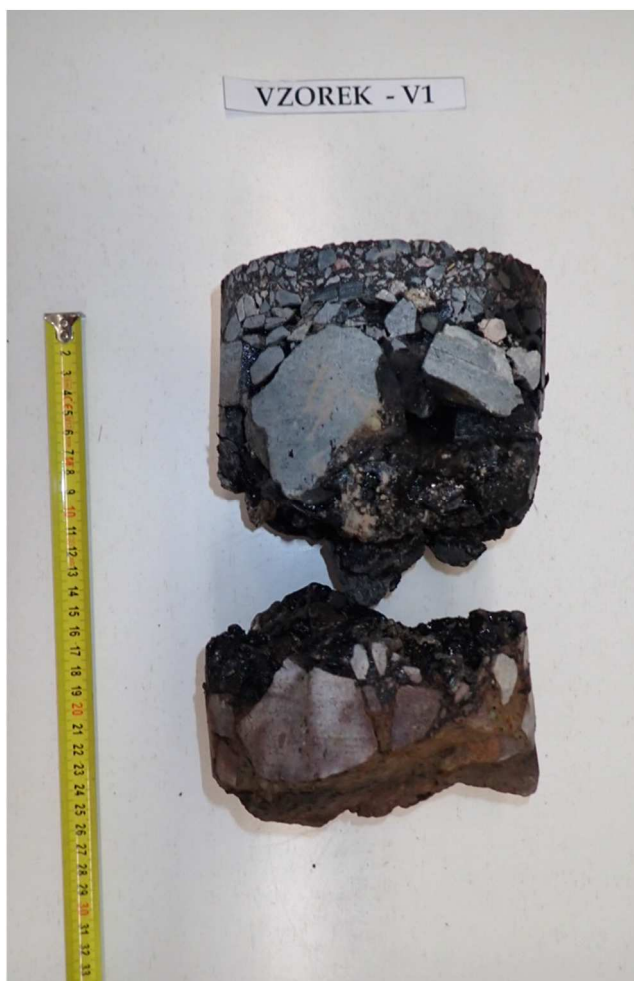
Obr. 2 - Jádru vývrtu Vzorek – V1 (laboratoř).

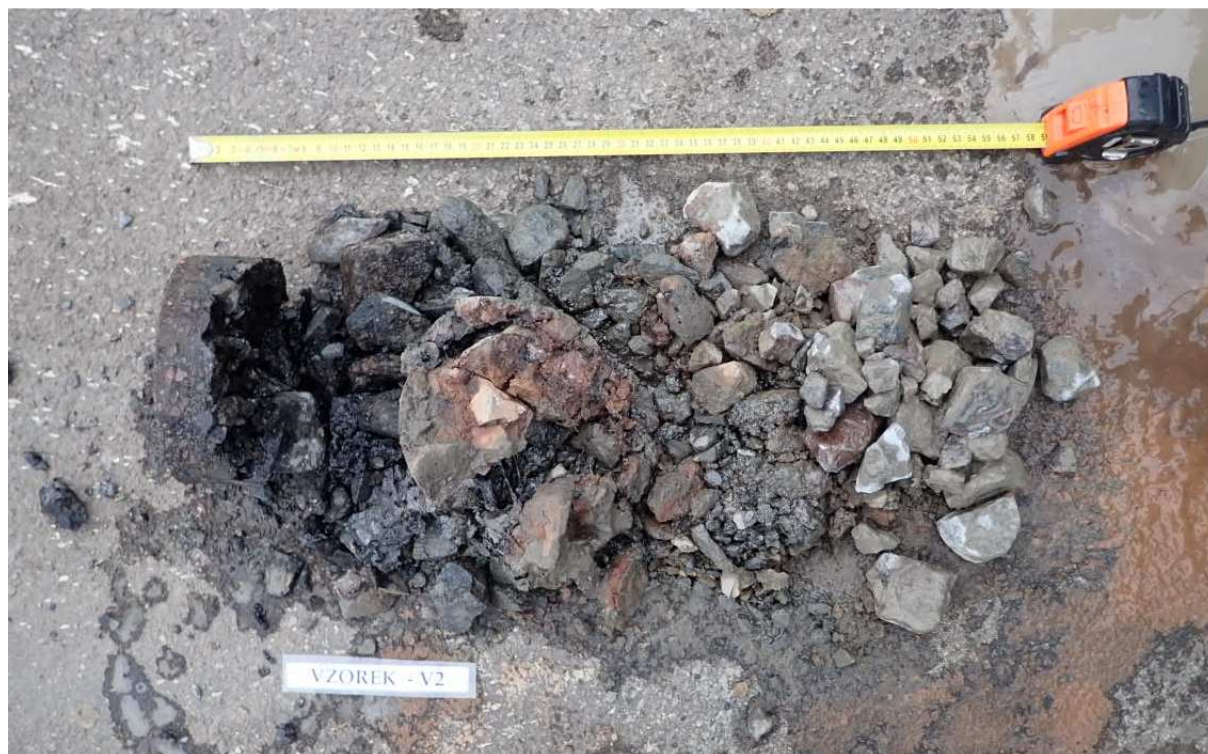
Popis polohy vývrtu: Silnice III/32249 Bořice
levý jízdní pruh vozovky (směr Bořice)
km 0,330 00
1,10 m od zpevněné hrany vozovky vlevo

Konstrukce vozovky:	25 mm	ACO 11	Asfaltový beton pro obrusné vrstvy
	65 mm	PM	Penetrační makadam (rozpadlý)
	280 mm	Š	Štěrk (frakce 0/32)

Obr. 3 - Jádro vývrtu Vzorek – V2 (in situ).

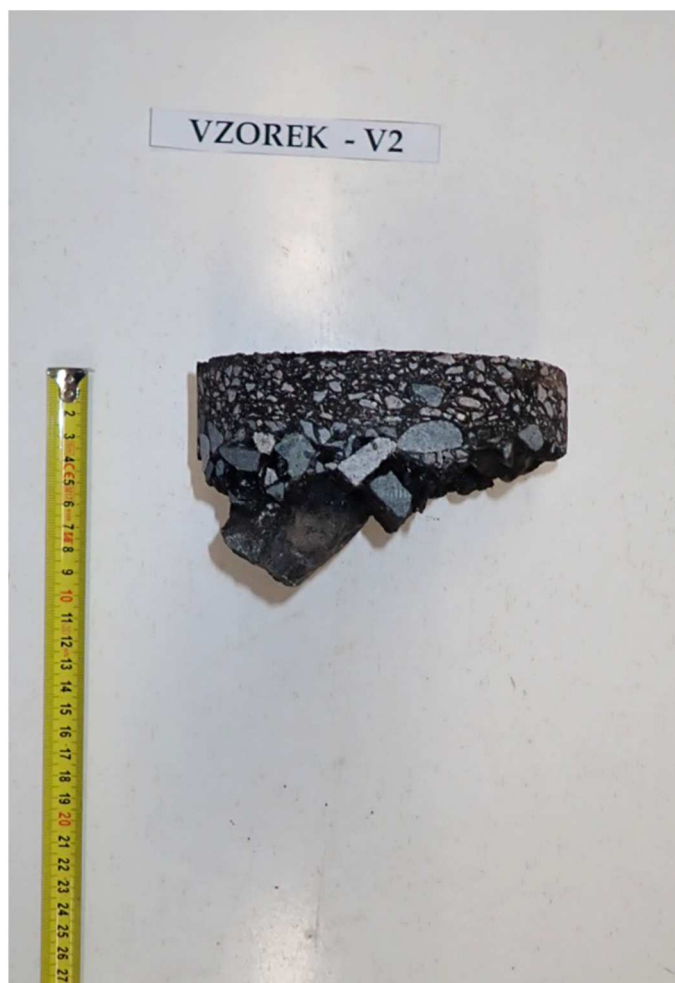
Obr. 4 - Jádru vývrtu Vzorek – V2 (laboratoř).

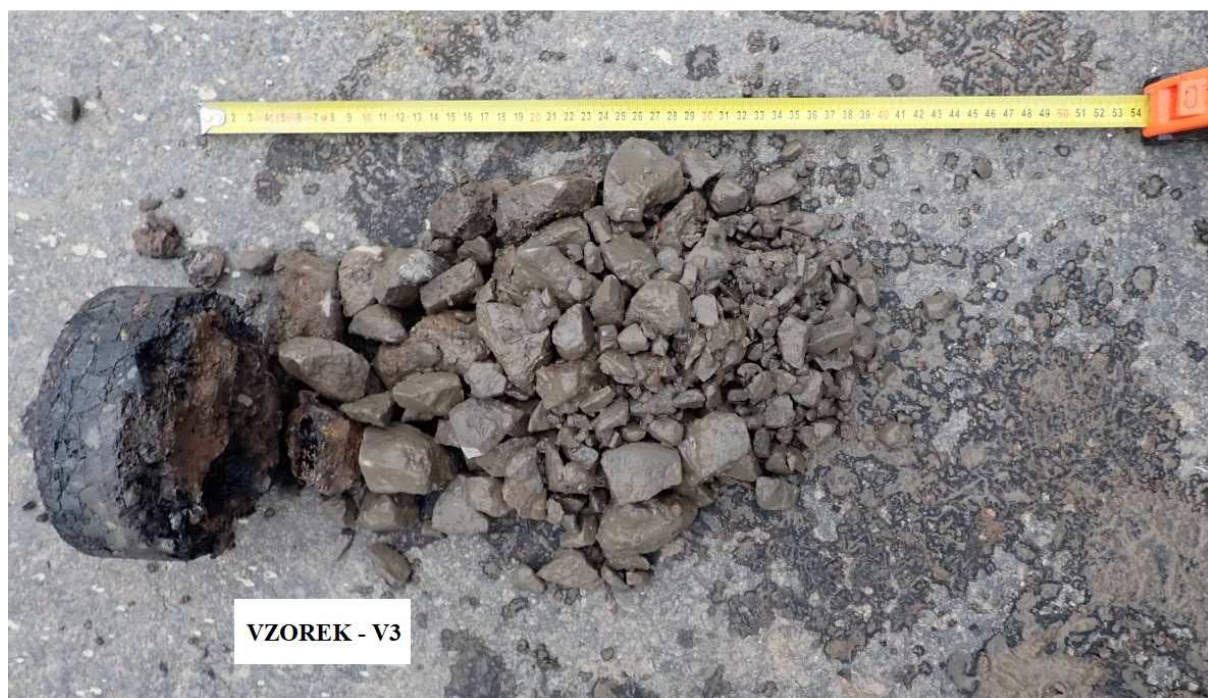
Popis polohy vývrtu: Silnice III/32249 Bořice
pravý jízdní pruh vozovky (směr Bořice)
km 0,676 00
1,90 m od zpevněné hrany vozovky vlevo

Konstrukce vozovky:	10 mm	PR	Postřík regenerační
	60 mm	PM	Penetrační makadam
	250 mm	Š	Štěrk (frakce 0/32)

Obr. 5 - Jádro vývrtu Vzorek – V3 (in situ).

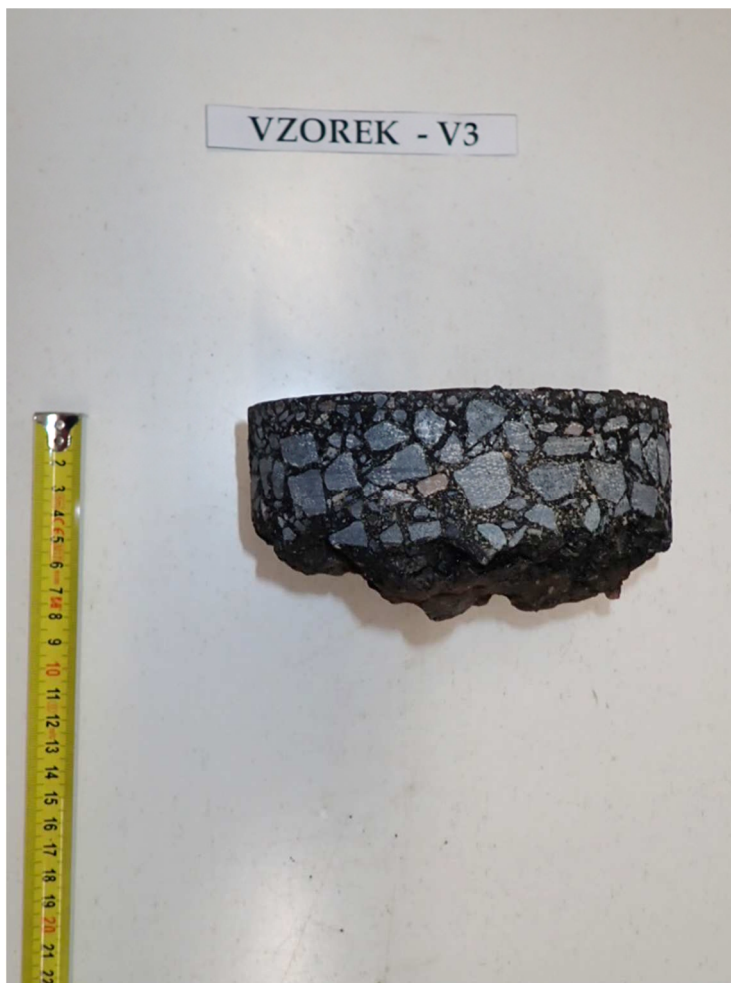
Obr. 6 - Jádru vývrtu Vzorek – V3 (laboratoř).

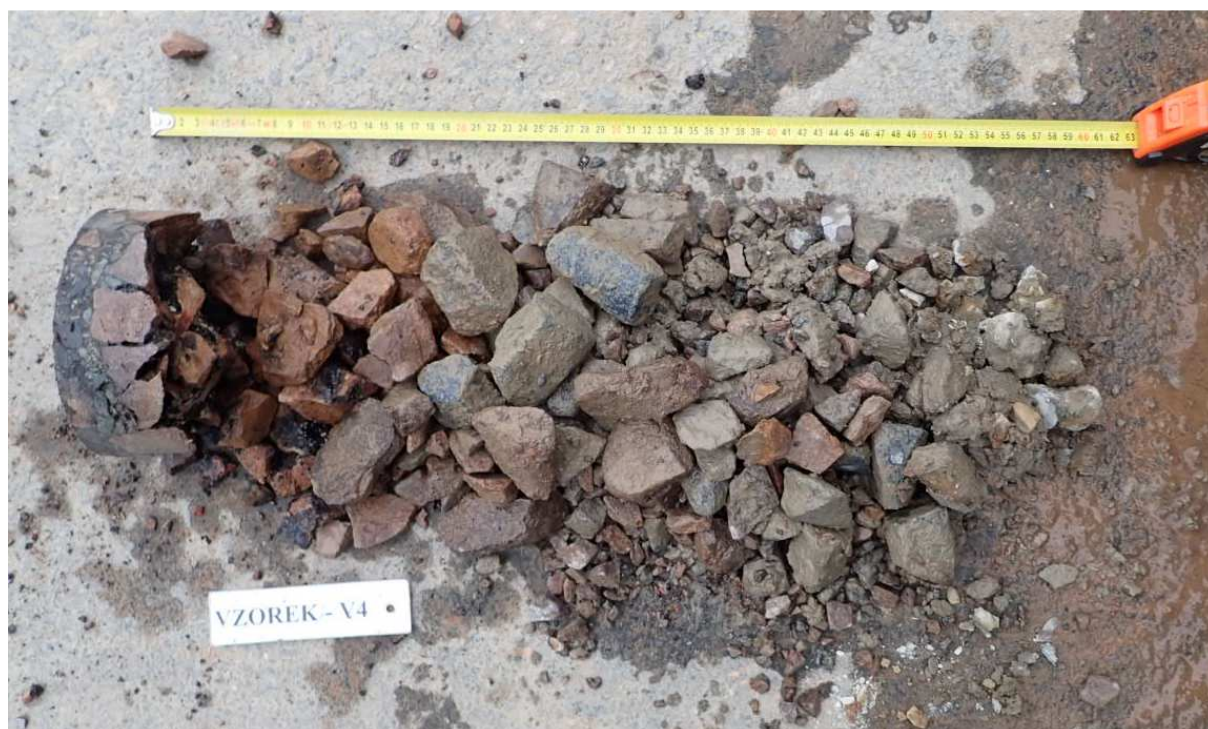
Popis polohy vývrtu: Silnice III/32249 Bořice
levý jízdní pruh vozovky (směr Bořice)
km 0,806 00
1,30 m od hrany obruby vlevo

Konstrukce vozovky:	5 mm	PR	Postřík regenerační
	60 mm	PM	Penetrační makadam (rozpadlý)
	285 mm	Š	Štěrk (frakce 0/63)

Obr. 7 - Jádru vývrtu Vzorek – V4 (in situ).

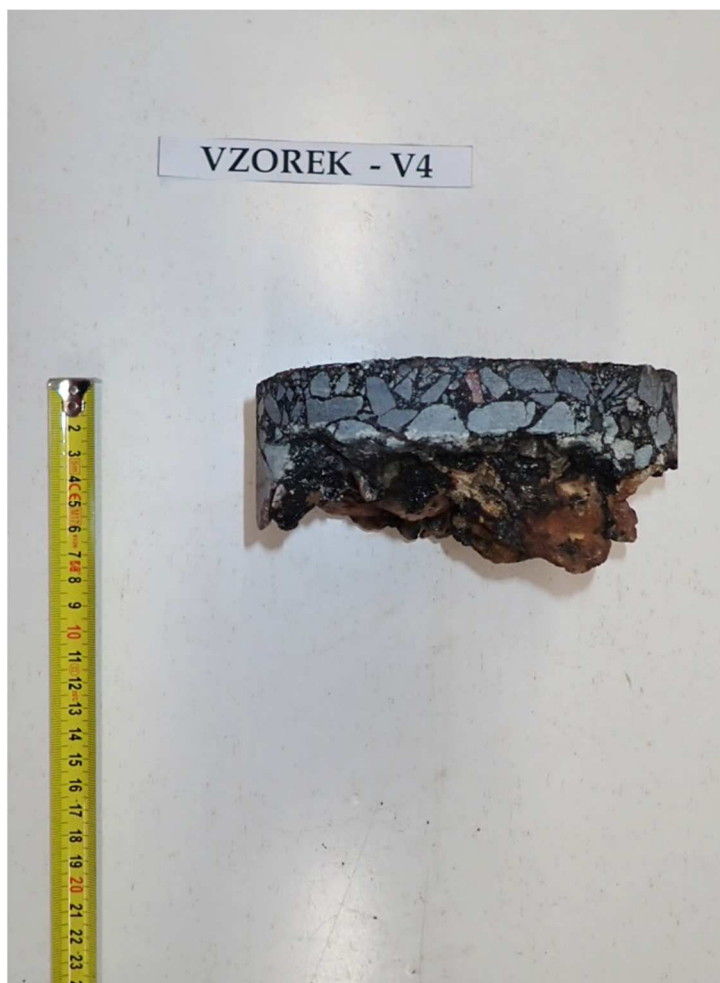
Obr. 8 - Jádru vývrtu Vzorek – V4 (laboratoř).

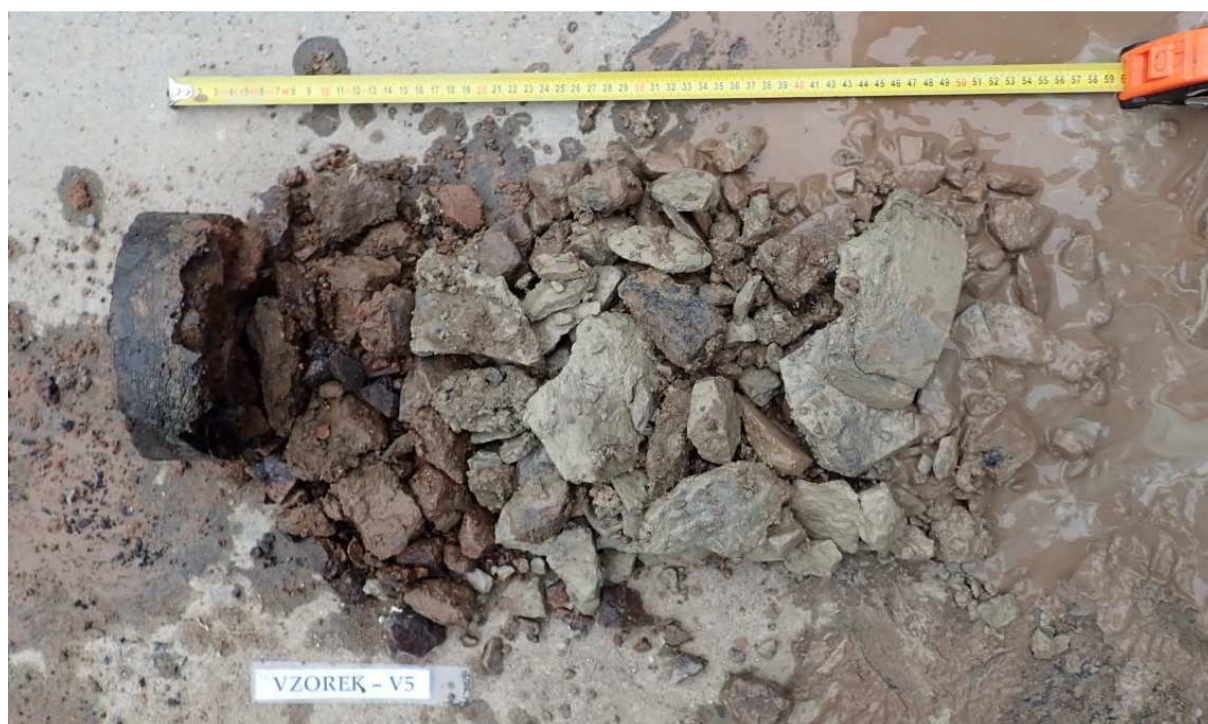
Popis polohy vývrtu: Silnice III/32249 Bořice
pravý jízdní pruh vozovky (směr Bořice)
km 1,126 00
1,10 m od zpevněné hrany vozovky vpravo

Konstrukce vozovky:	5 mm	PR	Postřík regenerační
	55 mm	PM	Penetrační makadam
			(rozpadlý)
	320 mm	Š	Štěrk (frakce 0/63, zahliněno)

Obr. 9 - Jádro vývrtu Vzorek – V5 (in situ).

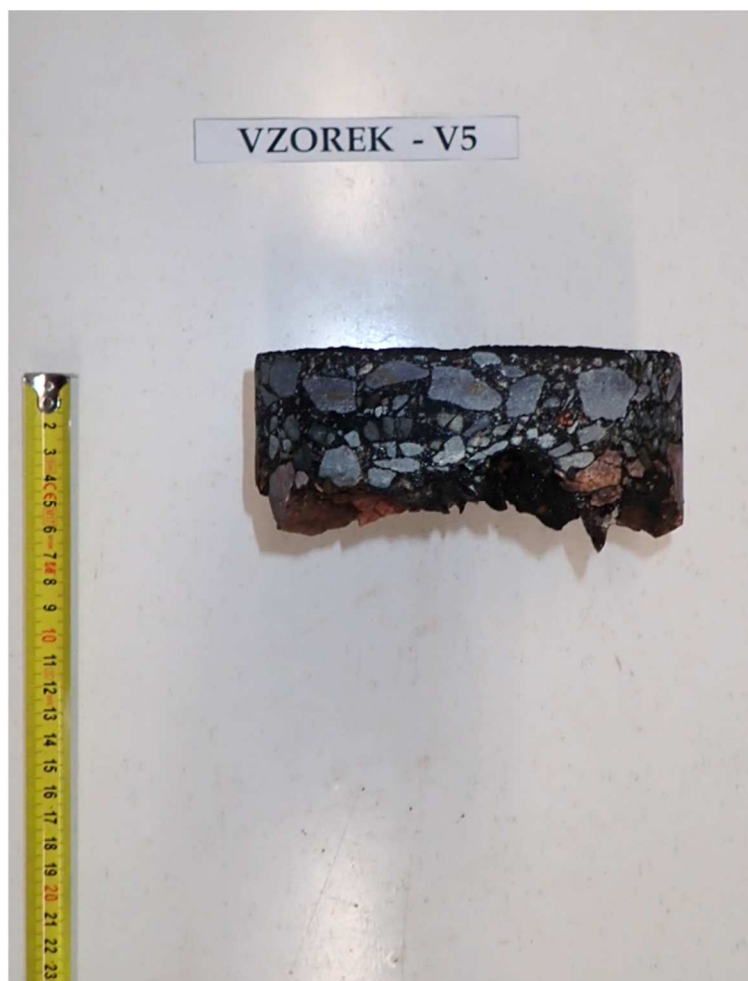
Obr. 10 - Jádru vývrtu Vzorek – V5 (laboratoř).

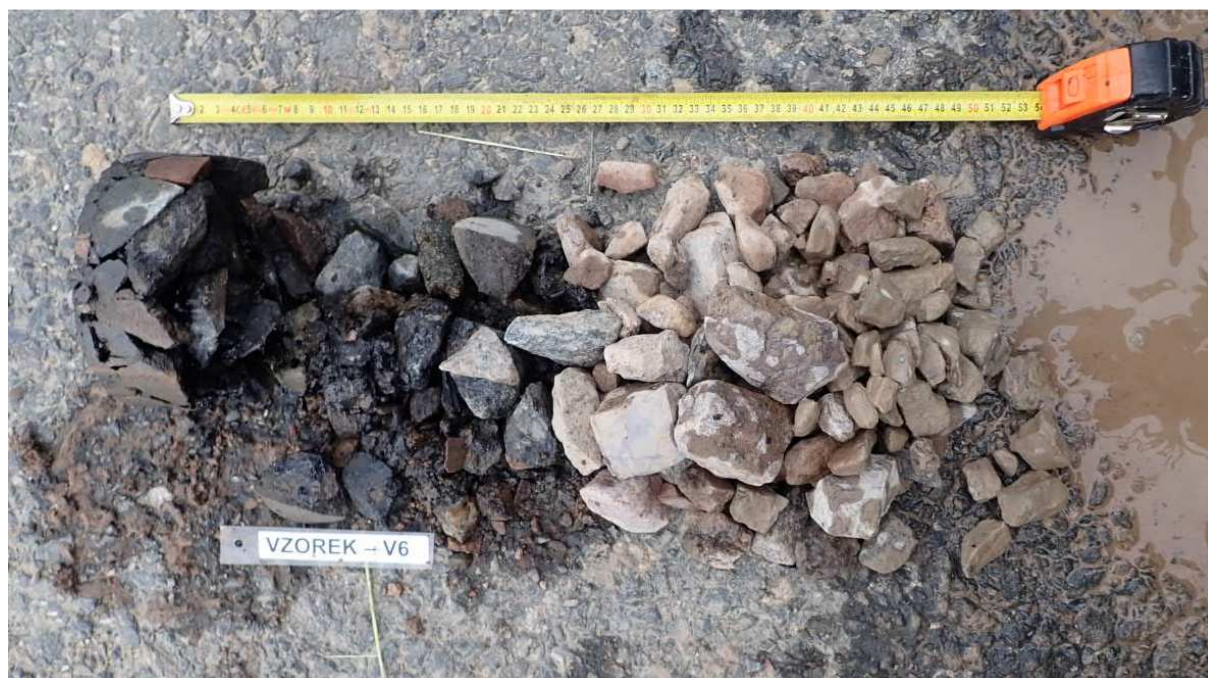
Popis polohy vývrtu: Silnice III/32249 Bořice
levý jízdní pruh vozovky (směr Moravany)
km 1,328 00
1,00 m od zpevněné hrany vozovky vlevo

Konstrukce vozovky:	70 mm	PM	Penetrační makadam
	310 mm	Š	Štěrk (frakce 0/63)

Obr. 11 - Jádro vývrtu Vzorek – V6 (in situ).

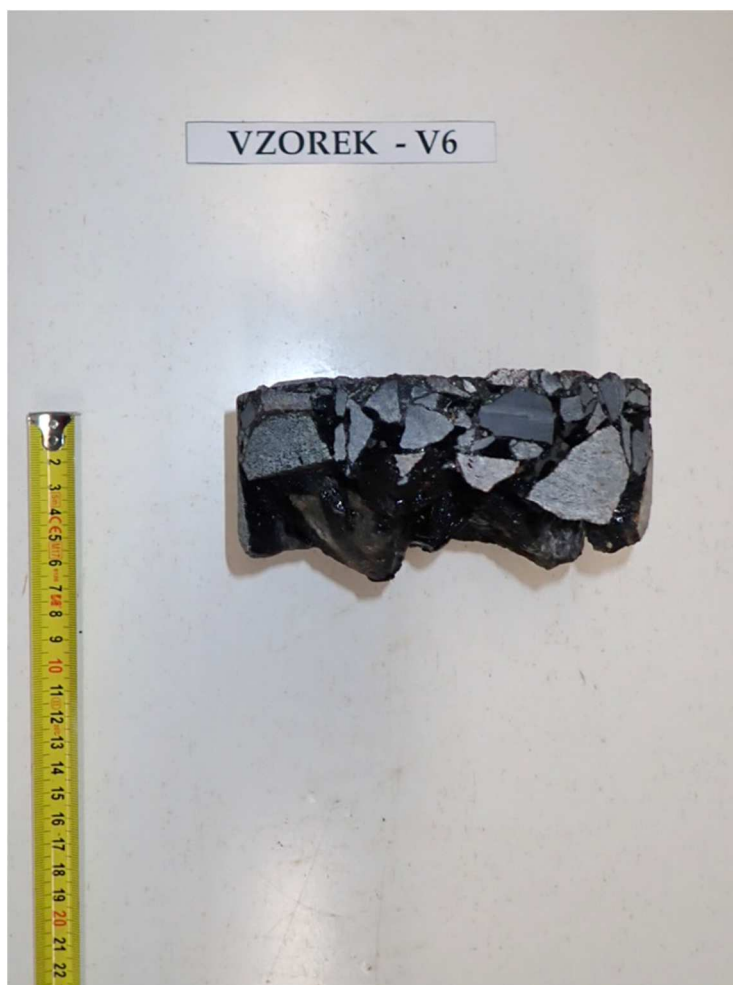
Obr. 12 - Jádru vývrtu Vzorek – V6 (laboratoř).

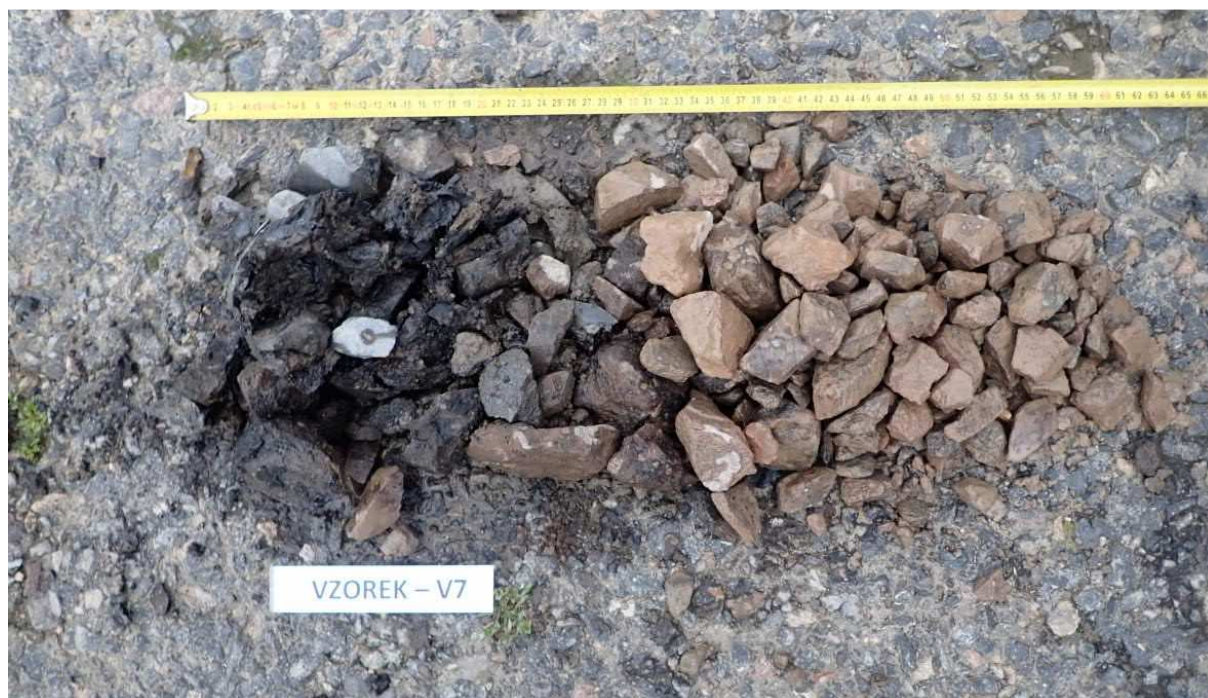
Popis polohy vývrtu: Silnice III/32249 Bořice
pravý jízdní pruh vozovky (směr Moravany)
km 1,586 00
1,00 m od zpevněné hrany vozovky vpravo

Konstrukce vozovky:	120 mm	PM	Penetrační makadam (rozpadlý)
	260 mm	Š	Štěrk (frakce 0/32)

Obr. 13 - Jádro vývrtu Vzorek – V7 (in situ).

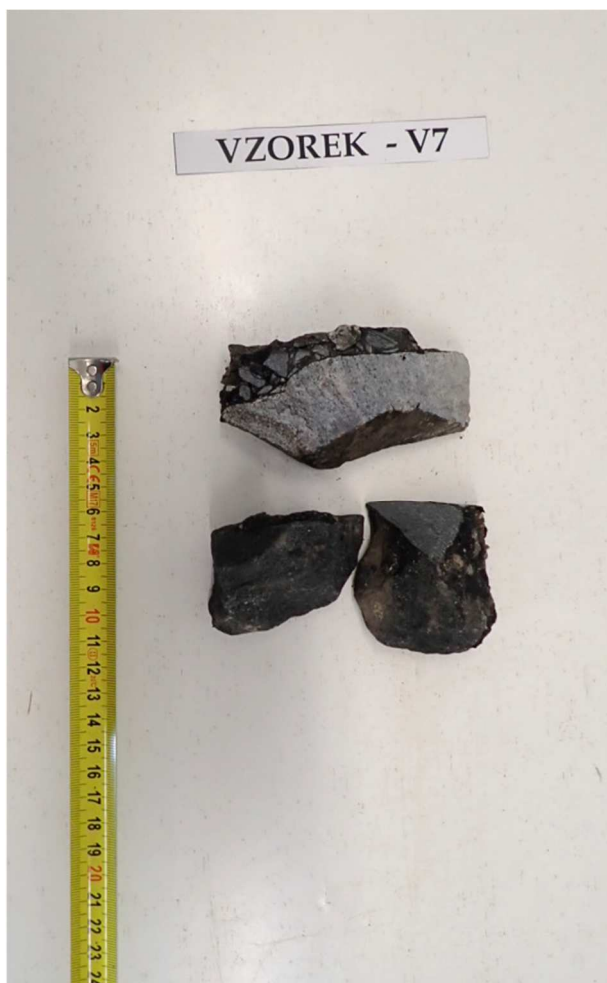
Obr. 14 - Jádro vývrtu Vzorek – V7 (laboratoř).

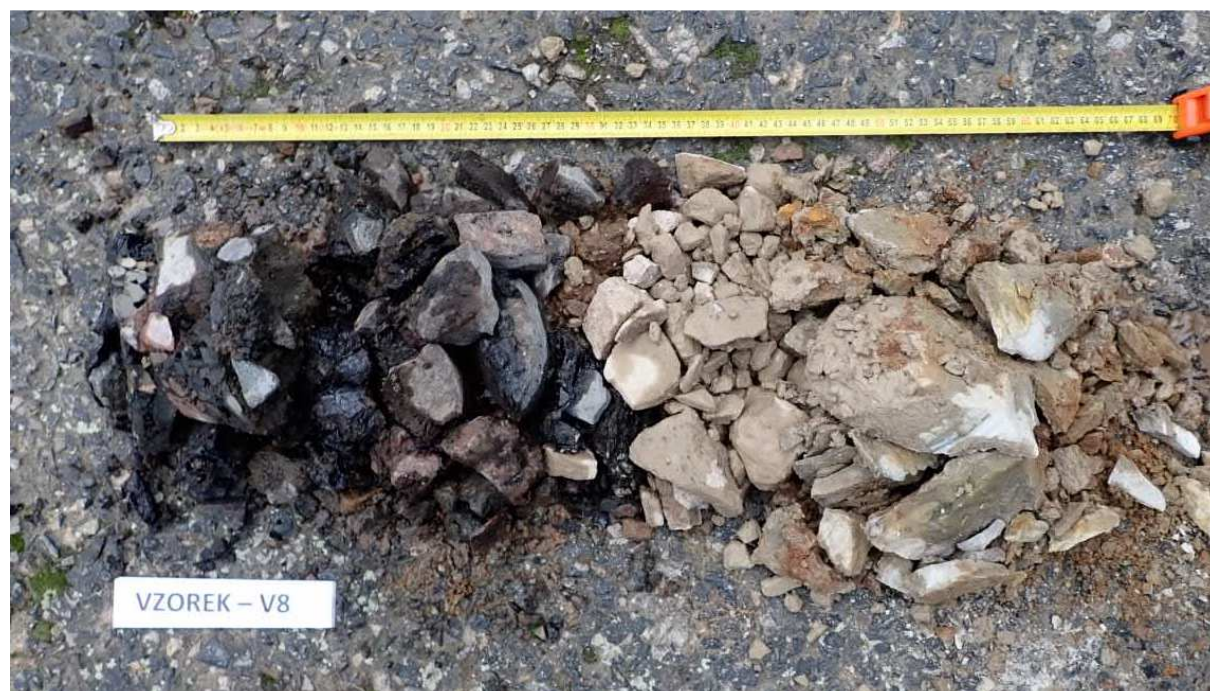
Popis polohy vývrtu: Silnice III/32249 Bořice
levý jízdní pruh vozovky (směr Moravany)
km 1,835 00
1,00 m od zpevněné hrany vozovky vlevo

Konstrukce vozovky:	130 mm	PM	Penetrační makadam (rozpadlý)
	135 mm	Š	Štěrk (frakce 0/32)
	115 mm	ŠT	Štět

Obr. 15 - Jádru vývrtu Vzorek – V8 (in situ).

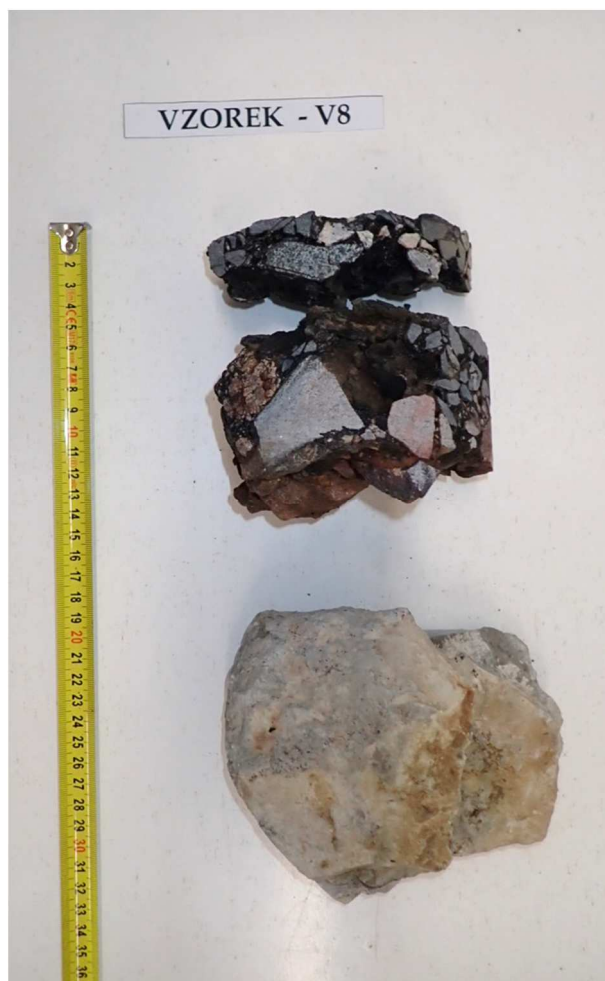
Obr. 16 - Jádro vývrtu Vzorek – V8 (laboratoř).

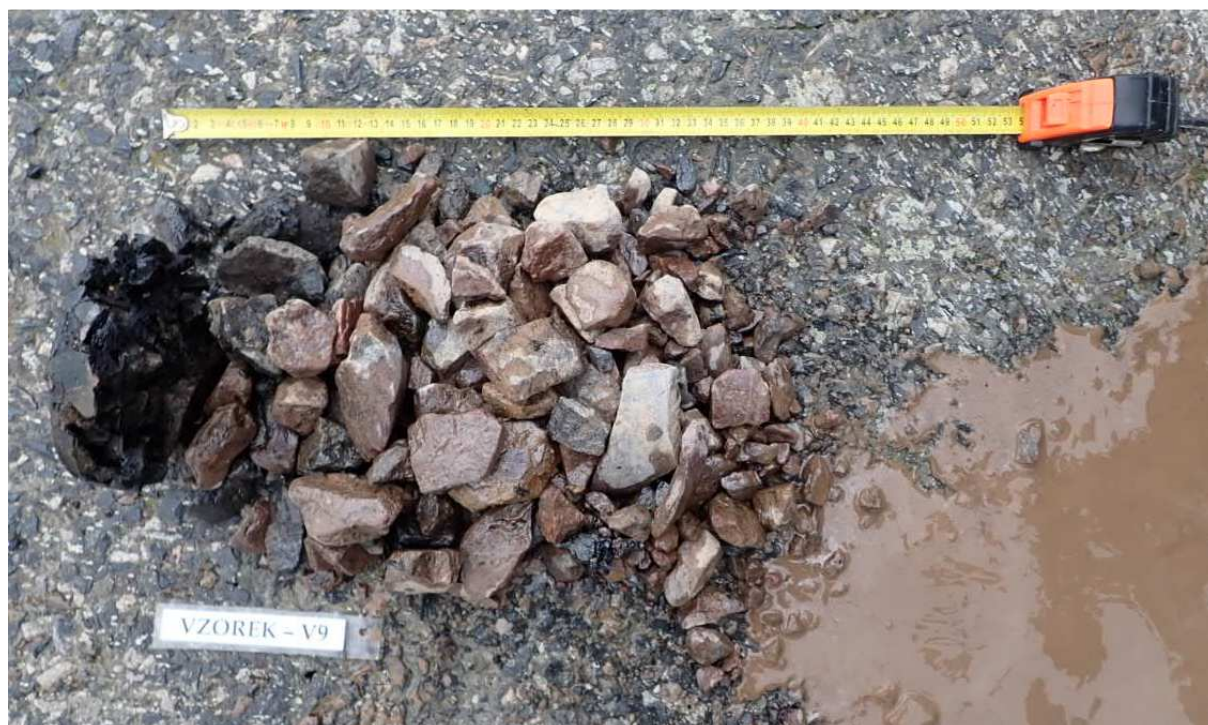
Popis polohy vývrtu: Silnice III/32249 Bořice
pravý jízdní pruh vozovky (směr Moravany)
km 2,104 00
1,00 m od zpevněné hrany vozovky vlevo

Konstrukce vozovky:	60 mm	PM	Penetrační makadam (rozpadlý)
	280 mm	Š	Štěrka (frakce 0/63)

Obr. 17 - Jádro vývrtu Vzorek – V9 (in situ).

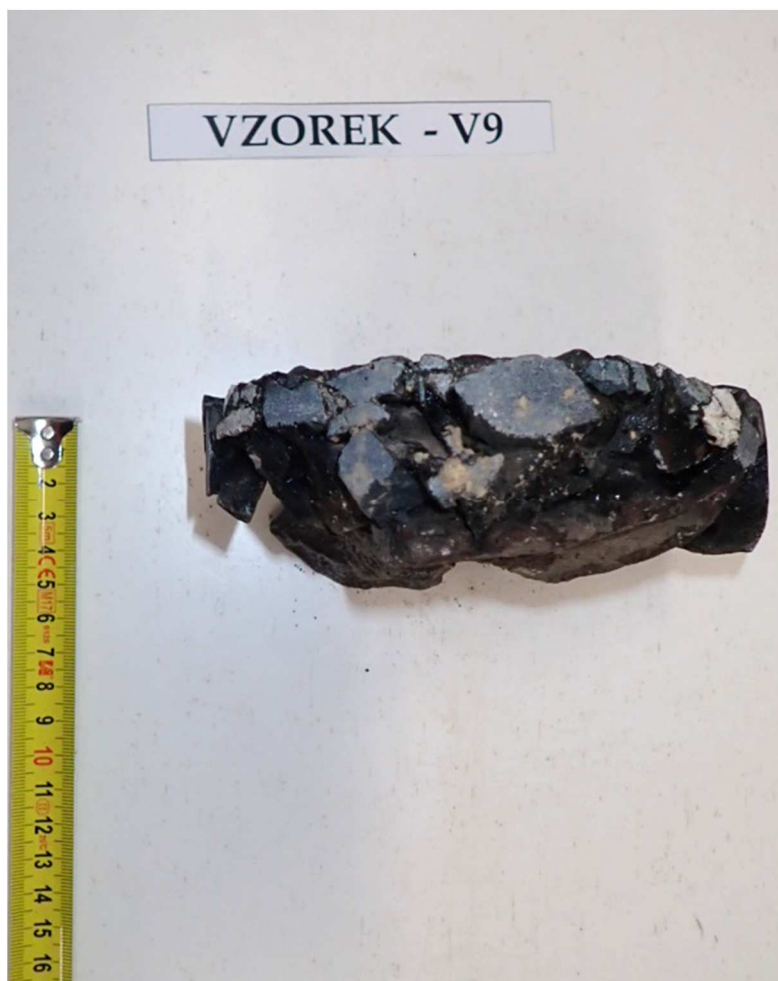
Obr. 18 - Jádro vývrtu Vzorek – V9 (laboratoř).

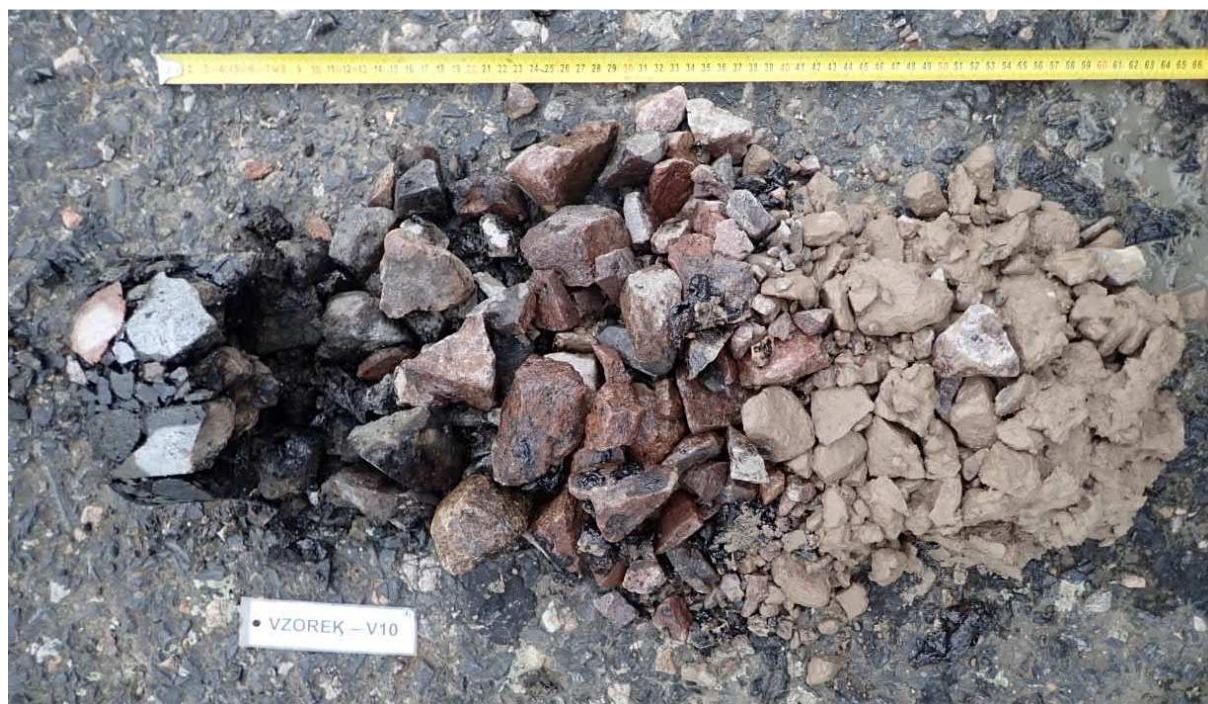
Popis polohy vývrtu: Silnice III/32249 Bořice
levý jízdní pruh vozovky (směr Moravany)
km 2,296 00
1,10 m od zpevněné hrany vozovky vlevo

Konstrukce vozovky:	90 mm	PM	Penetrační makadam
	340 mm	Š	Štěrk (frakce 0/63)

Obr. 19 - Jádro vývrtu Vzorek – V10 (in situ).

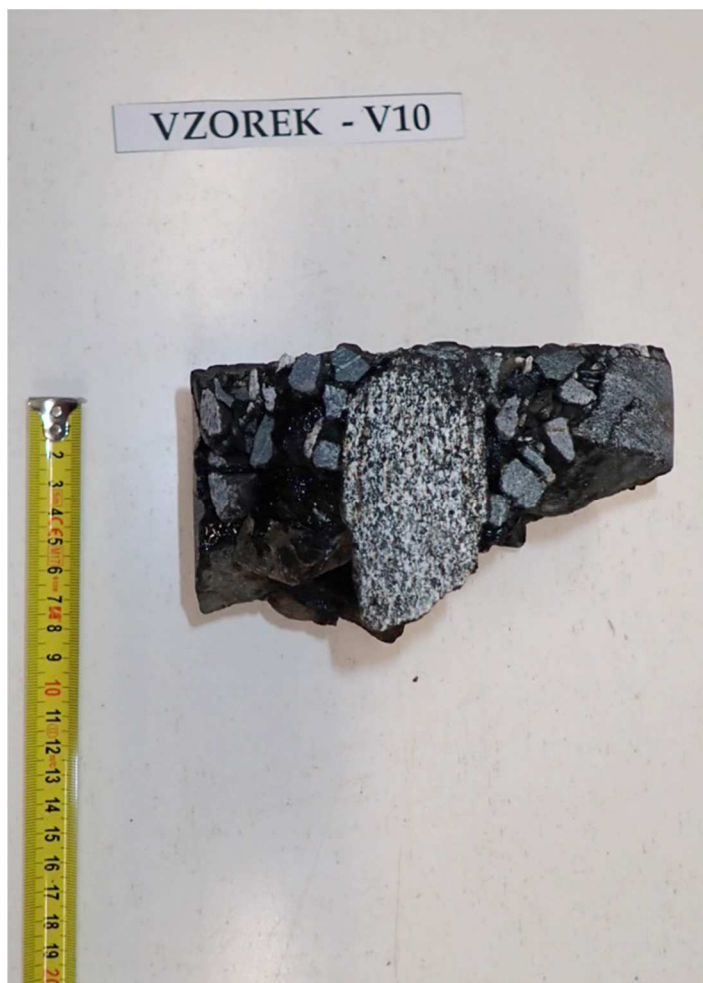
Obr. 20 - Jádru vývrtu Vzorek – V10 (laboratoř).

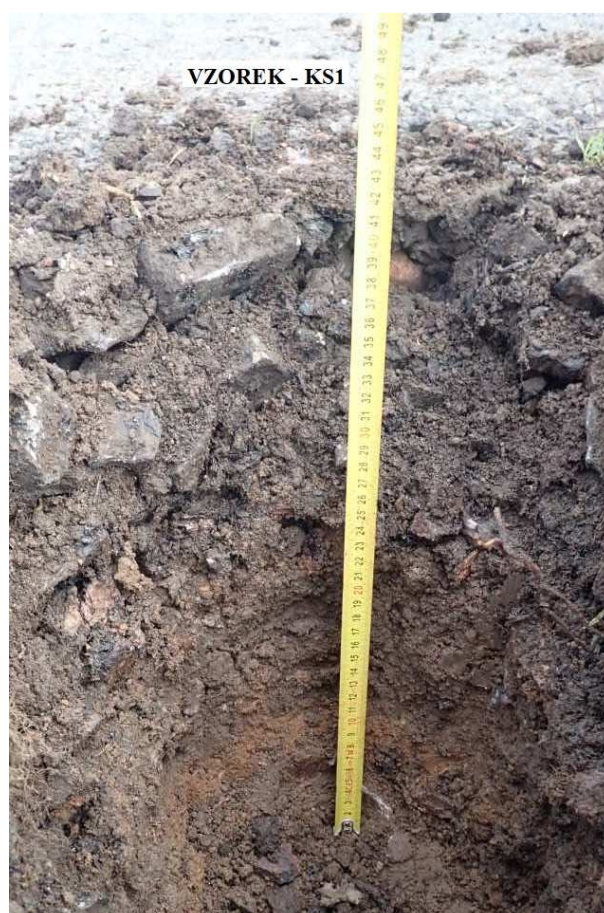
Konstrukce vozovky:	30 mm	ACO 11	Asfaltový beton pro obrusné vrstvy
	60 mm	PM	Penetrační makadam
	210 mm	Š	Štěrk (frakce 0/32)

Podloží vozovky: Písčítý jíl (F4 CS)

Obr. 29 - Jádro vývrtu Vzorek – KS1 (in situ).

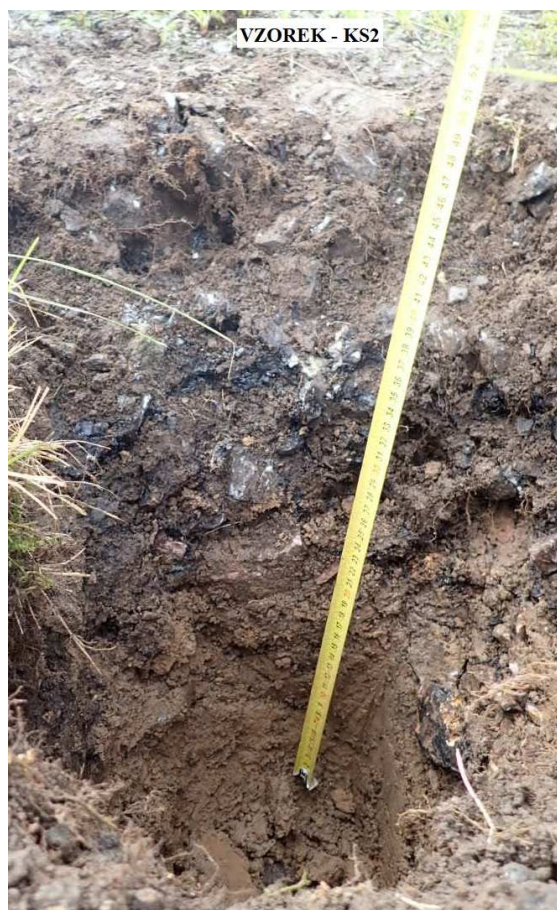
Konstrukce vozovky:	130 mm	PM	Penetrační makadam
	220 mm	Š	Štěrk (frakce 0/32)

Podloží vozovky: Písčitý jíl (F4 CS)

Obr. 30 - Jádru vývrtu Vzorek – KS2 (in situ).
