Průzkum konstrukce vozovky
Stanovení polycyklických aromatických uhlovodíků
Silnice II/322, II/340, III/32246,
křiž. Silnic II/322, III/32254 a III/32255 Dašice

Duben / Květen 2021

**PŘÍLOHA I: Situování diagnostických vývrtů konstrukce vozovky
Silnice II/322, II/340, III/32246,
křiž. Silnic II/322, III/322554 a III/32255 Dašice**

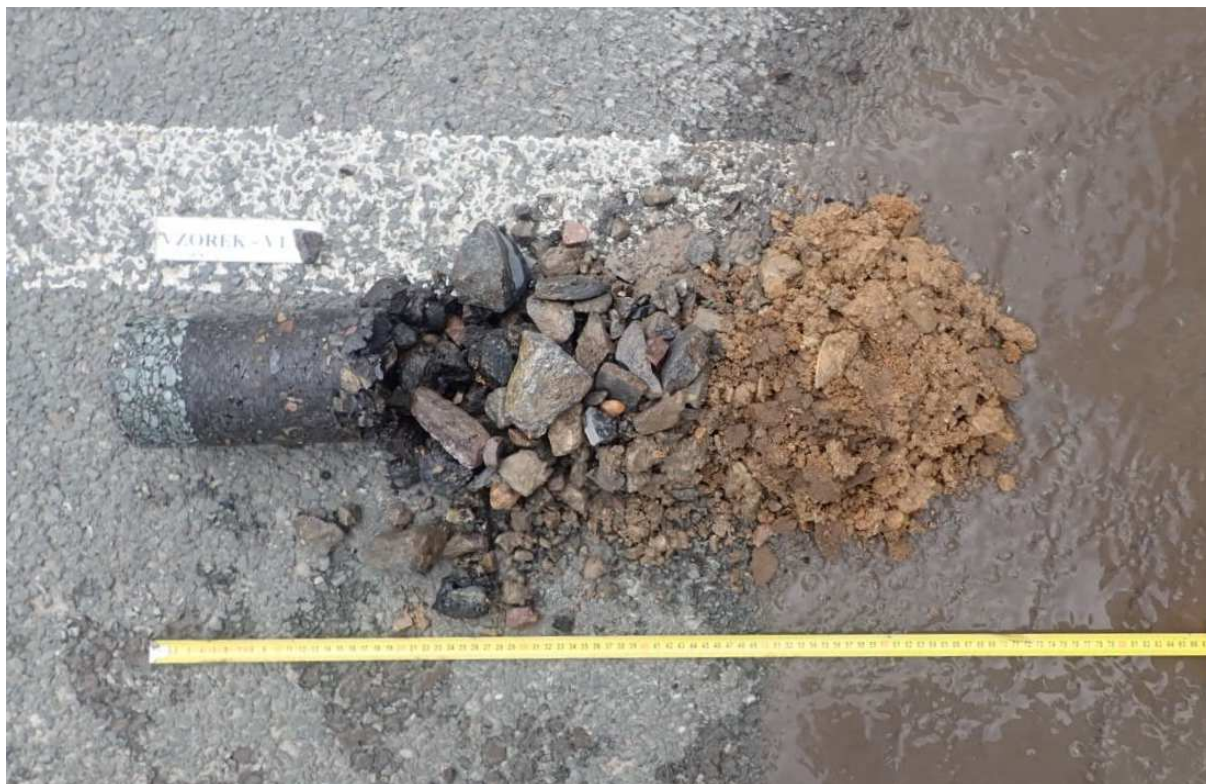
Obr. 1 - Jádro vývrtu Vzorek – V1 (in situ).

Popis polohy vývrtu: Silnice II/322 Dašice
pravý jízdní pruh vozovky (směr Pardubice)
km 32,970 00
1,00 m od zpevněné hrany vozovky vpravo

Konstrukce vozovky:	50 mm	ACO 11	Asfaltový beton pro obrusné vrstvy
	40 mm	ACO 11	Asfaltový beton pro obrusné vrstvy
	65 mm	ACL 16	Asfaltový beton pro ložní vrstvy
	45 mm	PM	Penetrační makadam
	500 mm	Š	Štěrk (frakce 0/63, zahliněno)

Celková tloušťka
konstrukce vozovky: 700 mm

Vývrt	Konstrukce vozovky			Poznámka
V1	50 mm	ACO 11	Asfaltový beton pro obrusné vrstvy	
	40 mm	ACO 11	Asfaltový beton pro obrusné vrstvy	
	65 mm	ACL 16	Asfaltový beton pro ložní vrstvy	
	45 mm	PM	Penetrační makadam	
	500 mm	Š	Štěrk	frakce 0/63, zahliněno
Celkem	700 mm

Vývrt	Ukazatel PAU [mg/kg]				Poznámka
	Vrstvy konstrukce	Naměřená hodnota	Kvalitativní třída		
V1	ACO 11	< 0,20	≤ 12	ZAS-T1	
	ACO 11	< 0,20	≤ 12	ZAS-T1	
	ACL 16	< 0,20	≤ 12	ZAS-T1	
	PM	0,23	≤ 12	ZAS-T1

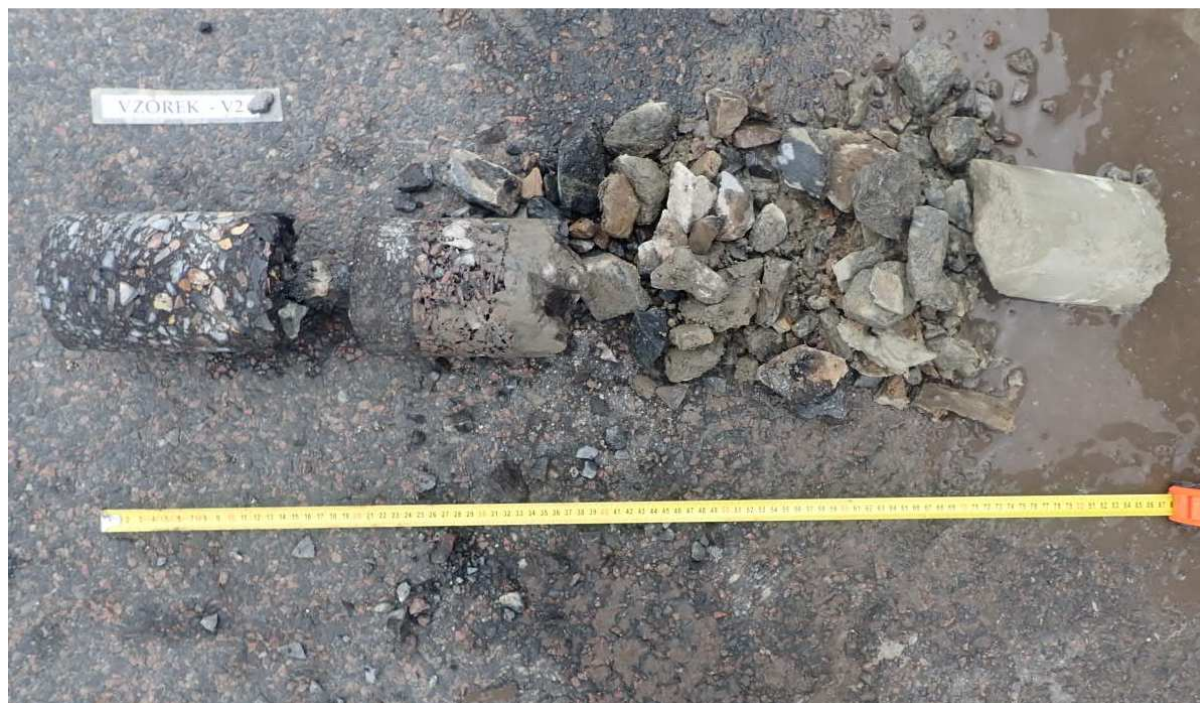
Obr. 3 - Jádro vývrtu Vzorek – V2 (in situ).

Popis polohy vývrtu: Silnice II/340 Dašice
pravý jízdní pruh vozovky (směr Dašice)
km 42,914 00
1,10 m od zpevněné hrany vozovky vpravo

Konstrukce vozovky:	45 mm	ACO 11	Asfaltový beton pro ohrusné vrstvy
	85 mm	ACP 22	Asfaltový beton pro podkladní vrstvy
	80 mm	PM	Penetrační makadam
	Separace vrstev		
	50 mm	ACO 8	Asfaltový beton pro ohrusné vrstvy
	70 mm	ACL 16	Asfaltový beton pro ložní vrstvy
	50 mm	PM	Penetrační makadam
	180 mm	Š	Štěrka (frakce 0/63)
	160 mm	ŠT	Štět

Celková tloušťka
konstrukce vozovky: 720 mm

Vývrt	Konstrukce vozovky			Poznámka
V2	45 mm	ACO 11	Asfaltový beton pro obrusné vrstvy	
	85 mm	ACP 22	Asfaltový beton pro podkladní vrstvy	
	80 mm	PM	Penetrační makadam	
	Separace vrstev			
	50 mm	ACO 8	Asfaltový beton pro obrusné vrstvy	
	70 mm	ACL 16	Asfaltový beton pro ložní vrstvy	
	50 mm	PM	Penetrační makadam	
	180 mm	Š	Štěrka	frakce 0/63
	160 mm	ŠT	Štět	
Celkem	720 mm

Vývrt	Ukazatel PAU [mg/kg]				Poznámka
	Vrstvy konstrukce	Naměřená hodnota	Kvalitativní třída		
V2	ACO 11	< 0,20	≤ 12	ZAS-T1	
	ACP 22	0,33	≤ 12	ZAS-T1	
	PM	< 0,20	≤ 12	ZAS-T1	
	ACO 8	0,32	≤ 12	ZAS-T1	
	ACL 16	0,36	≤ 12	ZAS-T1	
	PM	3,22	≤ 12	ZAS-T1

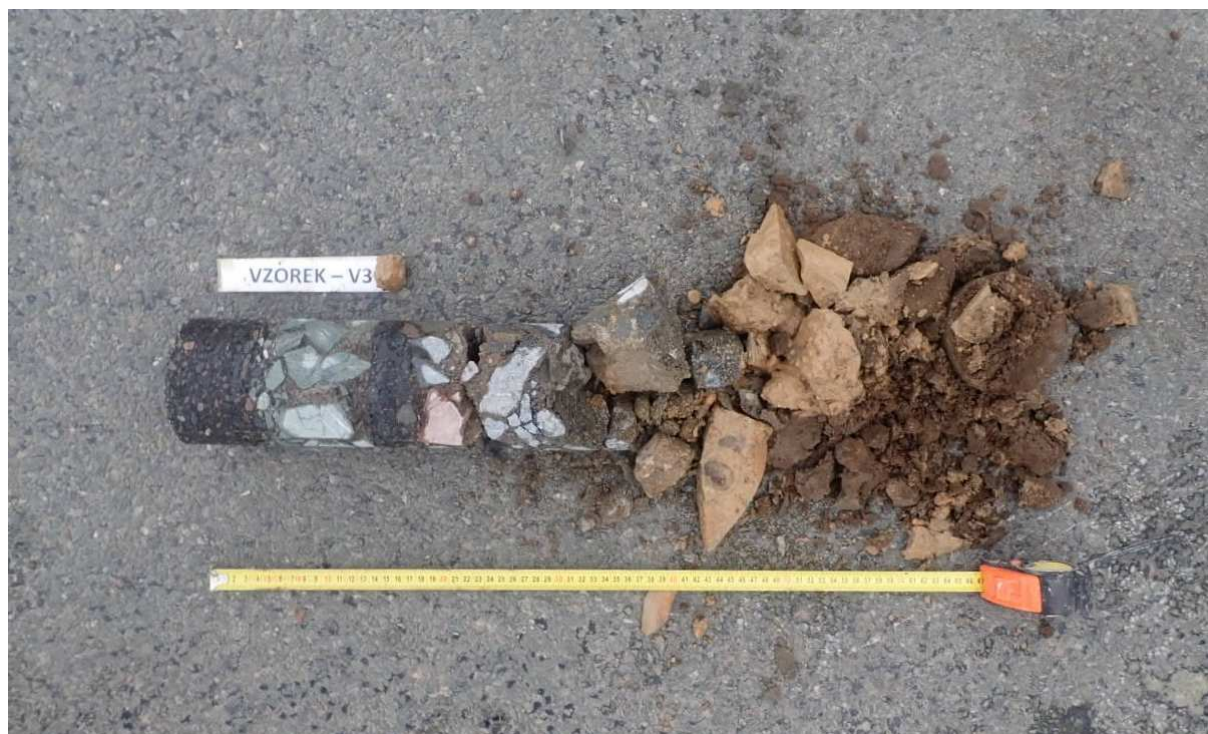
Obr. 5 - Jádro vývrtu Vzorek – V3 (in situ).

Popis polohy vývrtu: Silnice III/32246 Dašice
levý jízdní pruh vozovky (směr Kostěnice)
km 0,598 00
1,10 m od zpevněné hrany vozovky vlevo

Konstrukce vozovky:	65 mm	ACO 8	Asfaltový beton pro ohrusné vrstvy
	90 mm	PM	Penetrační makadam
	75 mm	PM	Penetrační makadam
	Separace vrstev		
	100 mm	ŠT	Štět
	330 mm	Š	Štěrk (frakce 0/63, zahliněno)

Celková tloušťka
konstrukce vozovky: 660 mm

Vývrt	Konstrukce vozovky			Poznámka
V3	65 mm	ACO 8	Asfaltový beton pro obrusné vrstvy	
	90 mm	PM	Penetrační makadam	
	75 mm	PM	Penetrační makadam	
	Separace vrstev			
	100 mm	ŠT	Štět	
	330 mm	Š	Štěrk	frakce 0/63, zahliněno
Celkem	660 mm

Vývrt	Ukazatel PAU [mg/kg]				Poznámka
	Vrstvy konstrukce	Naměřená hodnota	Kvalitativní třída		
V3	ACO 8	0,40	≤ 12	ZAS-T1	
	PM	758	> 300	ZAS-T4	
	PM	804	> 300	ZAS-T4

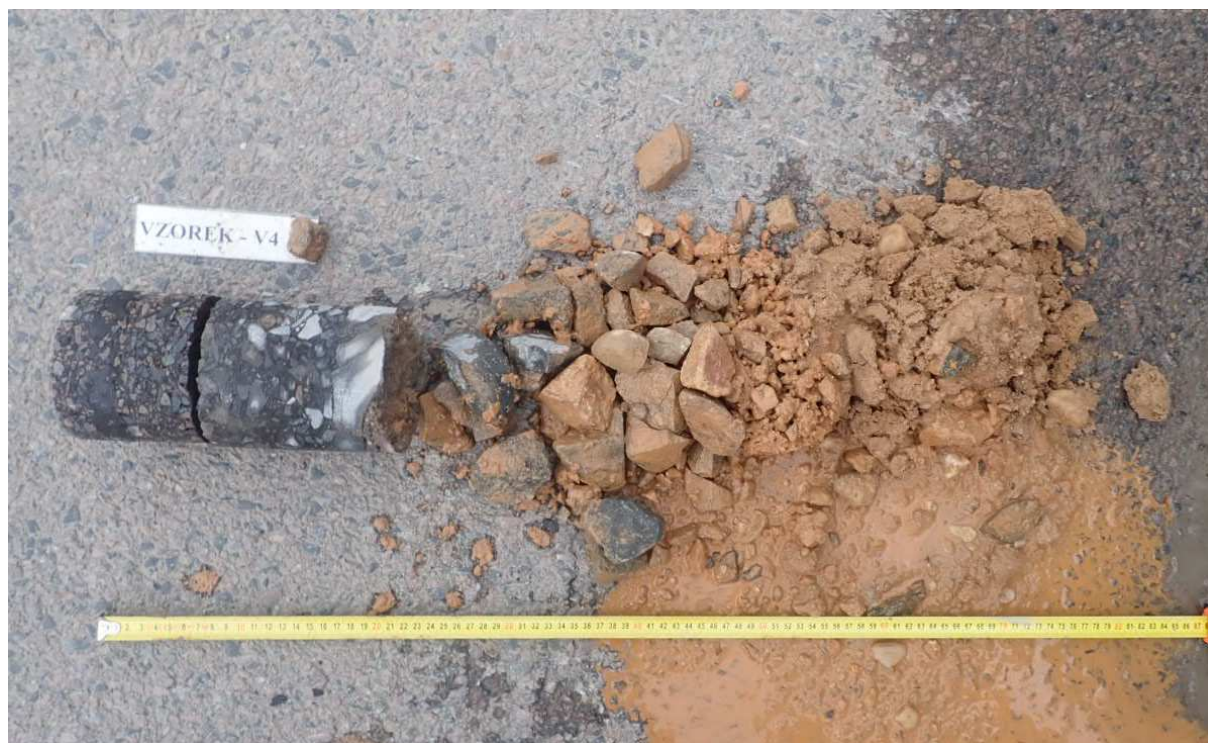
Obr. 7 - Jádro vývrtu Vzorek – V4 (in situ).

Popis polohy vývrtu: Křižovatka Silnic II/322 ,III/32254 a III/32255 Dašice
střed křižovatky (směr Časy)
km 0,001 00
1,00 m od středního dělicí čáry

Konstrukce vozovky:	40 mm	ACO 11	Asfaltový beton pro ohrusné vrstvy
	45 mm	ACO 11	Asfaltový beton pro ohrusné vrstvy
	Separace vrstev		
	80 mm	ACP 22	Asfaltový beton pro podkladní vrstvy
	55 mm	PM	Penetrační makadam
	430 mm	Š	Štěrka (frakce 0/63, velmi zahliněno)

Celková tloušťka
konstrukce vozovky: 650 mm

Vývrt	Konstrukce vozovky			Poznámka
V4	40 mm	ACO 11	Asfaltový beton pro obrusné vrstvy	
	45 mm	ACO 11	Asfaltový beton pro obrusné vrstvy	
	Separace vrstev			
	80 mm	ACP 22	Asfaltový beton pro podkladní vrstvy	
	55 mm	PM	Penetrační makadam	
	430 mm	Š	Štěrk	frakce 0/63, velmi zahliněno
Celkem	650 mm

Vývrt	Ukazatel PAU [mg/kg]				Poznámka
	Vrstvy konstrukce	Naměřená hodnota	Kvalitativní třída		
V4	ACO 11	0,24	≤ 12	ZAS-T1	
	ACO 11	1,24	≤ 12	ZAS-T1	
	ACP 22	0,30	≤ 12	ZAS-T1	
	PM	< 0,20	≤ 12	ZAS-T1
