**Průzkum konstrukce vozovky**  
**Silnice II/355 Úhřetická Lhota – hranice okresu Pardubice**

**Duben 2019**

Název průzkumu:	Průzkum konstrukce vozovky silnice II/355 Úhřetická Lhota – hranice okresu Pardubice
Místo průzkumu:	Silnice II/355 Úhřetická Lhota – hranice okresu Pardubice Okres Pardubice Pardubický kraj
Datum provedení průzkumu:	Duben 2019
Druh průzkumu:	Stanovení skladby a návrhu konstrukce vozovky

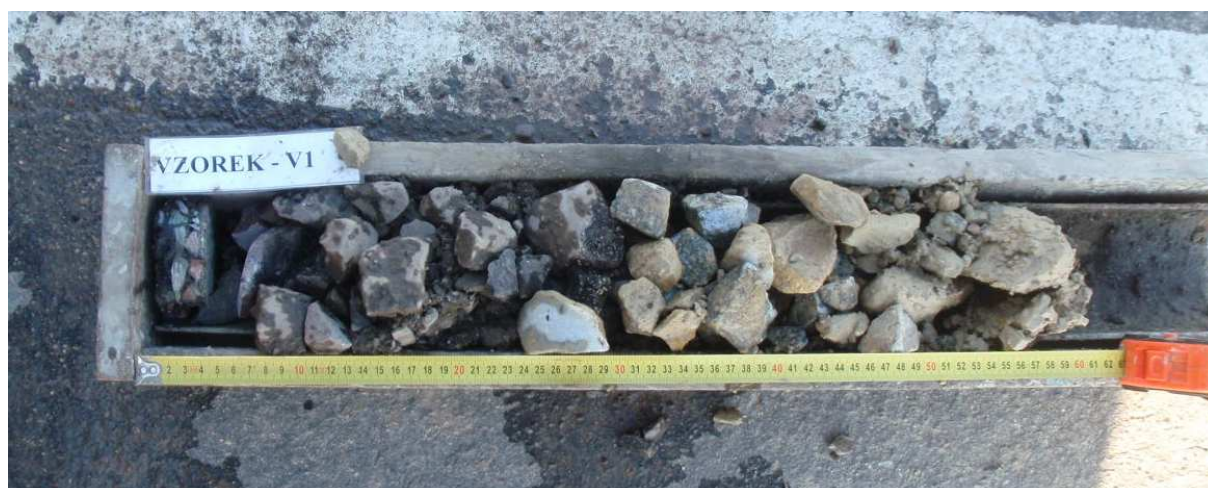
Popis polohy vývrtu: Silnice II/355 Úhřetická Lhota – hranice okresu Pardubice  
pravý jízdní pruh vozovky (směr Úhřetická Lhota)  
km 0,059 00  
1,10 m od zpevněné hrany vozovky vpravo

Konstrukce vozovky:	5 mm	PR	Postřík regenerační
	35 mm	ACL 22	Asfaltový beton pro ložní vrstvy
	60 mm	PM	Penetrační makadam (rozpadlý)
	350 mm	Š	Štěrka (frakce 0/63)
	50 mm	ŠT	Štět

Celková tloušťka  
konstrukce vozovky: 500 mm

*Obr. 1 - Jádro vývrtu Vzorek – V1 (in situ).*

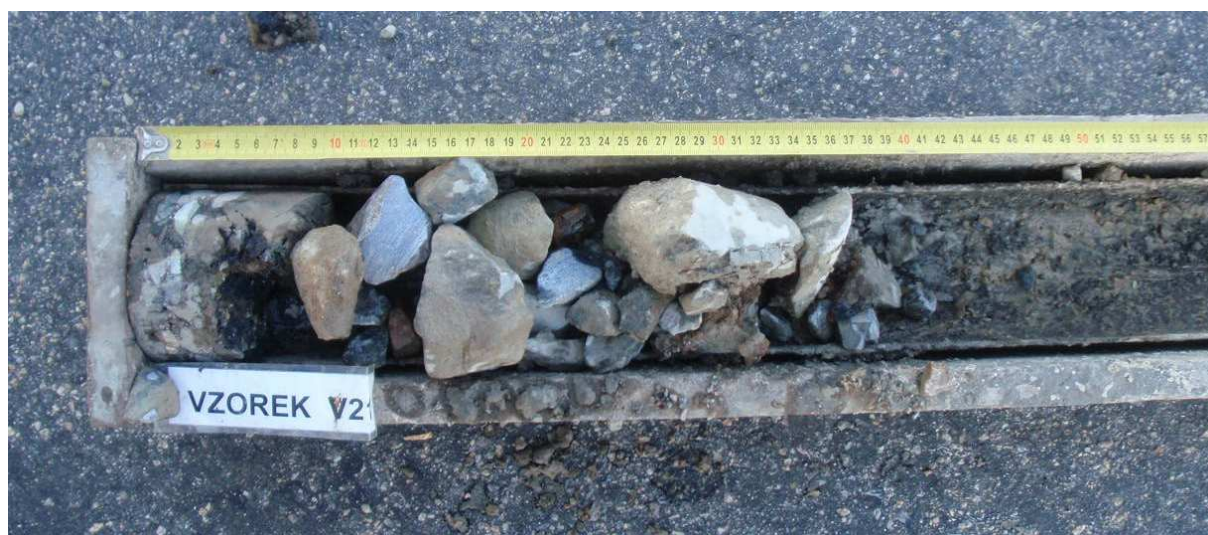
Popis polohy vývrtu: Silnice II/355 Úhřetická Lhota – hranice okresu Pardubice  
levý jízdní pruh vozovky (směr Úhřetická Lhota)  
km 0,235 00  
1,10 m od zpevněné hrany vozovky vlevo

Konstrukce vozovky:	10 mm	PR	Postřík regenerační
	35 mm	ACL 22	Asfaltový beton pro ložní vrstvy
	65 mm	PM	Penetrační makadam
	230 mm	Š	Štěrka (frakce 0/63)
	80 mm	ŠT	Štět

Celková tloušťka  
konstrukce vozovky: 420 mm

*Obr. 3 - Jádro vývrtu Vzorek – V2 (in situ).*

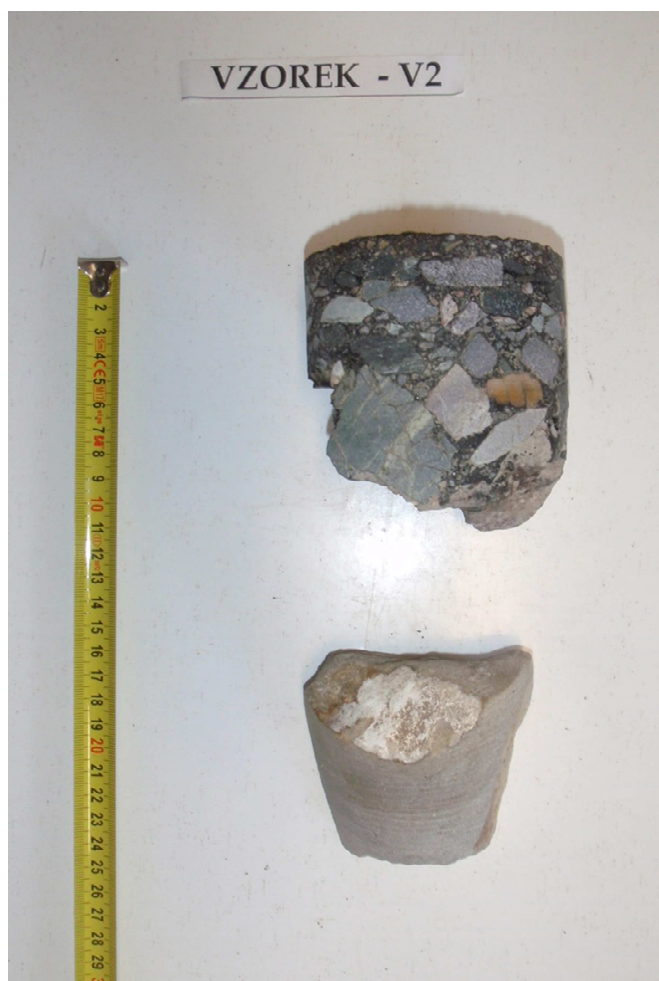
*Obr. 4 - Jádru vývrtu Vzorek – V2 (laboratoř).*

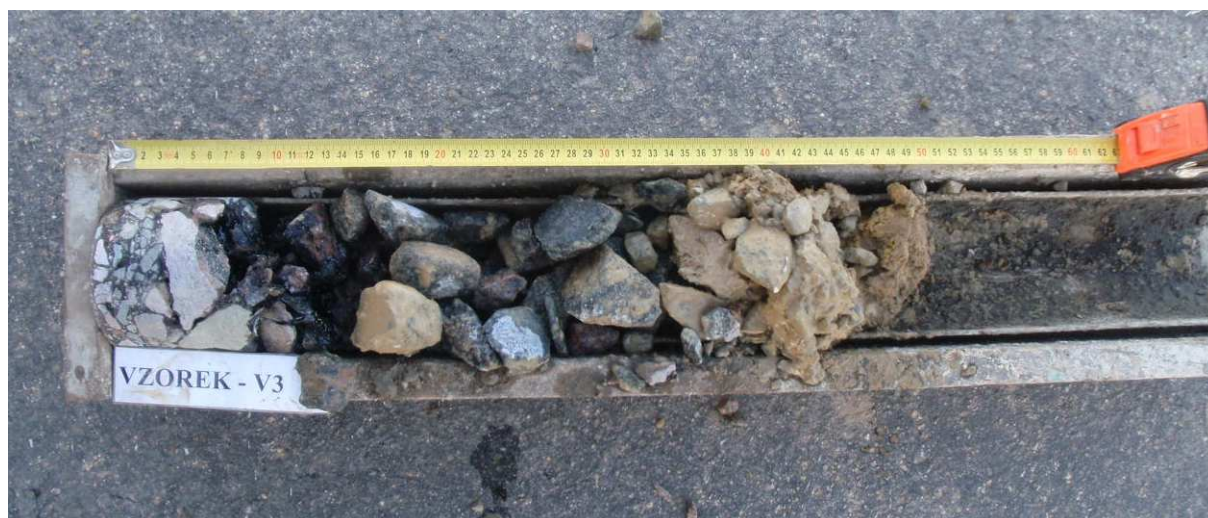
Popis polohy vývrtu: Silnice II/355 Úhřetická Lhota – hranice okresu Pardubice  
pravý jízdní pruh vozovky (směr Úhřetická Lhota)  
km 0,496 00  
1,15 m od zpevněné hrany vozovky vlevo

Konstrukce vozovky:	5 mm	PR	Postřík regenerační
	30 mm	ACL 22	Asfaltový beton pro ložní vrstvy
	70 mm	PM	Penetrační makadam
	345 mm	Š	Štěrka (frakce 0/63)

Celková tloušťka  
konstrukce vozovky: 450 mm

*Obr. 5 - Jádro vývrtu Vzorek – V3 (in situ).*

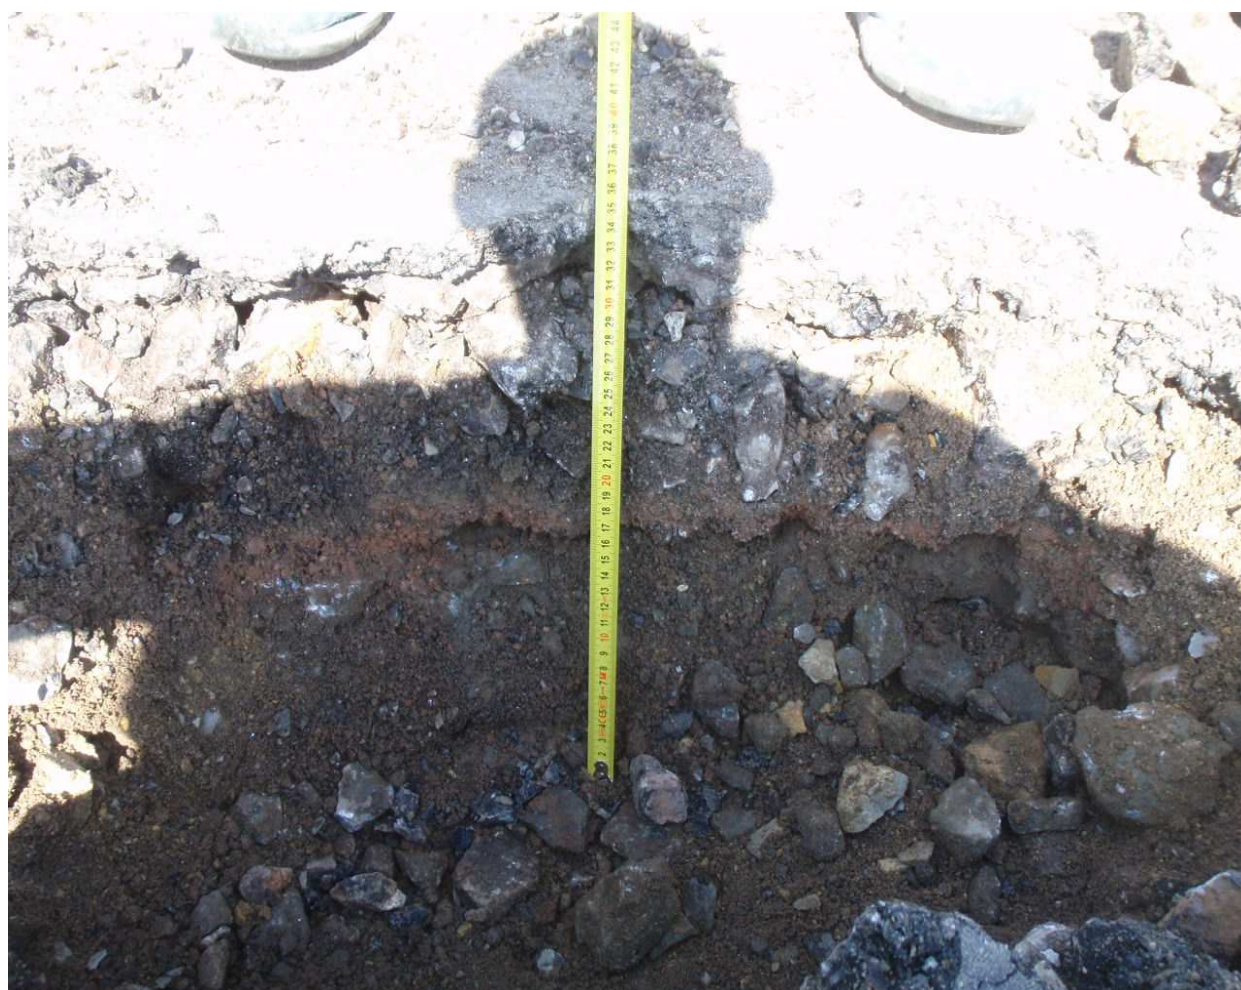
Silnice II/355 Úhřetická Lhota – hranice okresu Pardubice  
pravý jízdní pruh vozovky (směr Úhřetická Lhota)  
km 0,260 00  
0,70 m od zpevněné hrany vozovky vpravo

Konstrukce vozovky:	5 mm	PR	Postřik regenerační
	40 mm	ACL 22	Asfaltový beton pro ložní vrstvy
	60 mm	PM	Penetrační makadam
	245 mm	Š	Štěrk (frakce 0/63, zahliněno)

Celková tloušťka  
konstrukce vozovky: 350 mm

Podloží vozovky: Jílovitá zemina

*Obr. 7 - Jádru vývrtu Vzorek – KS1 (in situ).*
