Průzkum konstrukce vozovky
Stanovení polycyklických aromatických uhlovodíků
Modernizace Silnice II/312 Choceň – České Libchavy

Leden / Únor 2021

**PŘÍLOHA I: Situování diagnostických vývrtů konstrukce vozovky
Modernizace Silnice II/312 Choceň – České Libchavy**

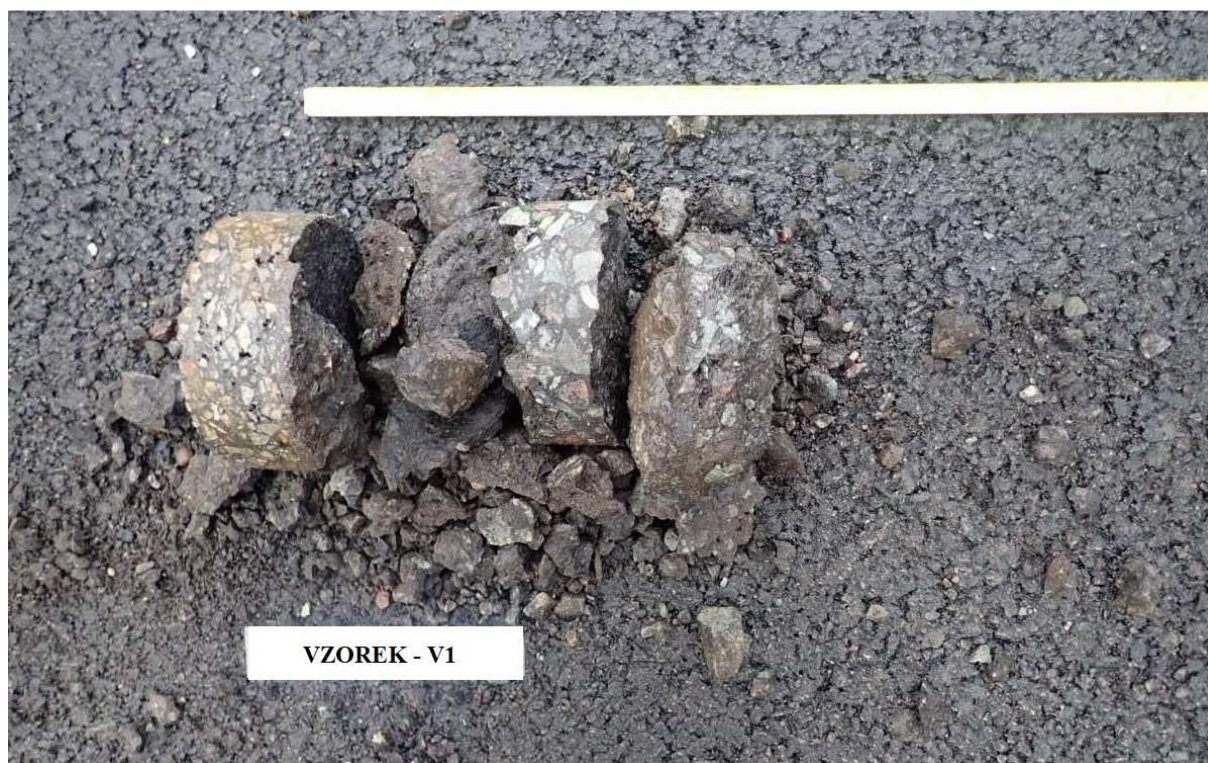
Popis polohy vývrtu: Modernizace Silnice II/312 Choceň – České Libchavy
pravý jízdní pruh vozovky (směr České Libchavy)
km 0,615 00
1,10 m od zpevněné hrany vozovky vpravo

Odvrtná tloušťka
konstrukce vozovky: 185 mm

Obr. 1 - Jádro vývrtu Vzorek – V1 (in situ).

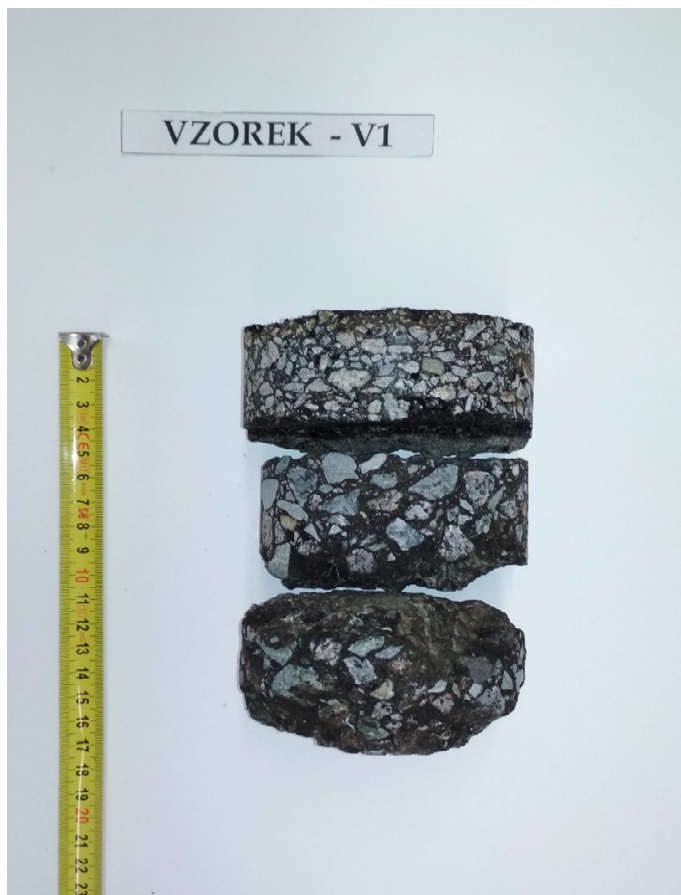
Obr. 2 - Jádru vývrtu Vzorek – V1 (laboratoř).

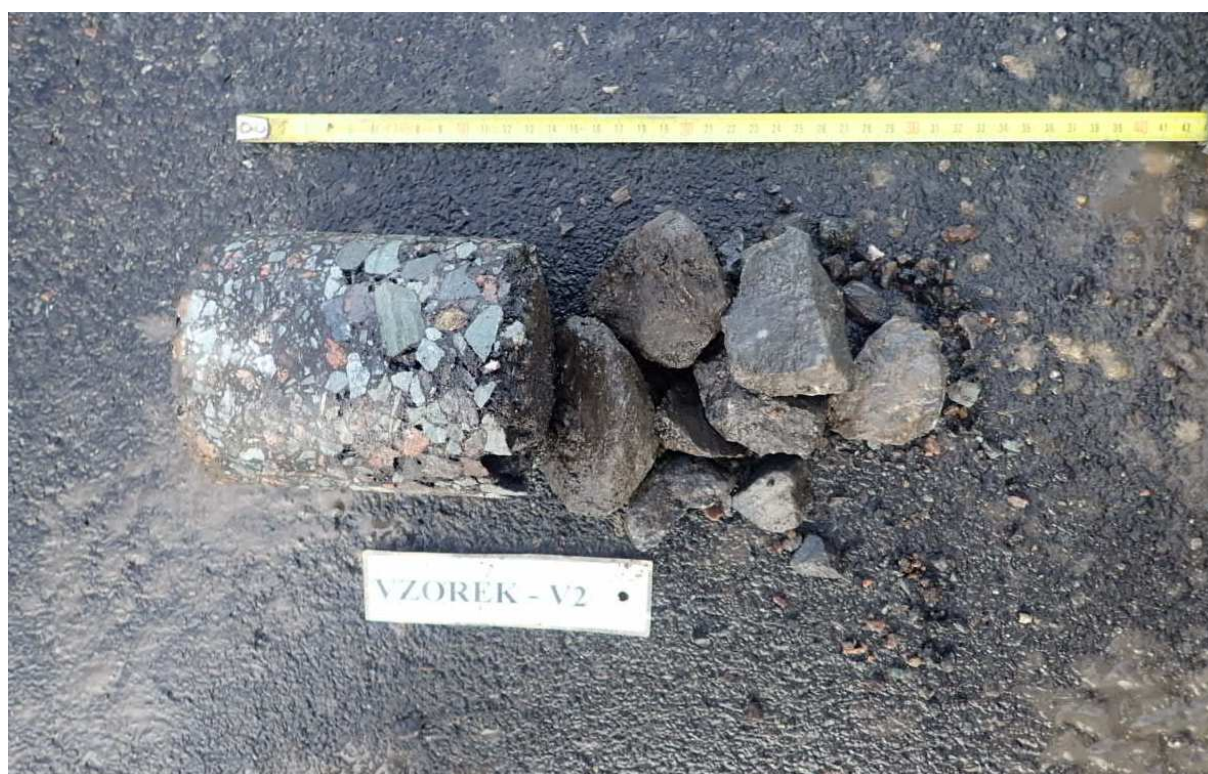
Popis polohy vývrtu: Modernizace Silnice II/312 Choceň – České Libchavy
levý jízdní pruh vozovky (směr České Libchavy)
km 1,195 00
1,00 m od zpevněné hrany vozovky vlevo

Odvrtaná tloušťka
konstrukce vozovky: 180 mm

Obr. 3 - Jádro vývrtu Vzorek – V2 (in situ).

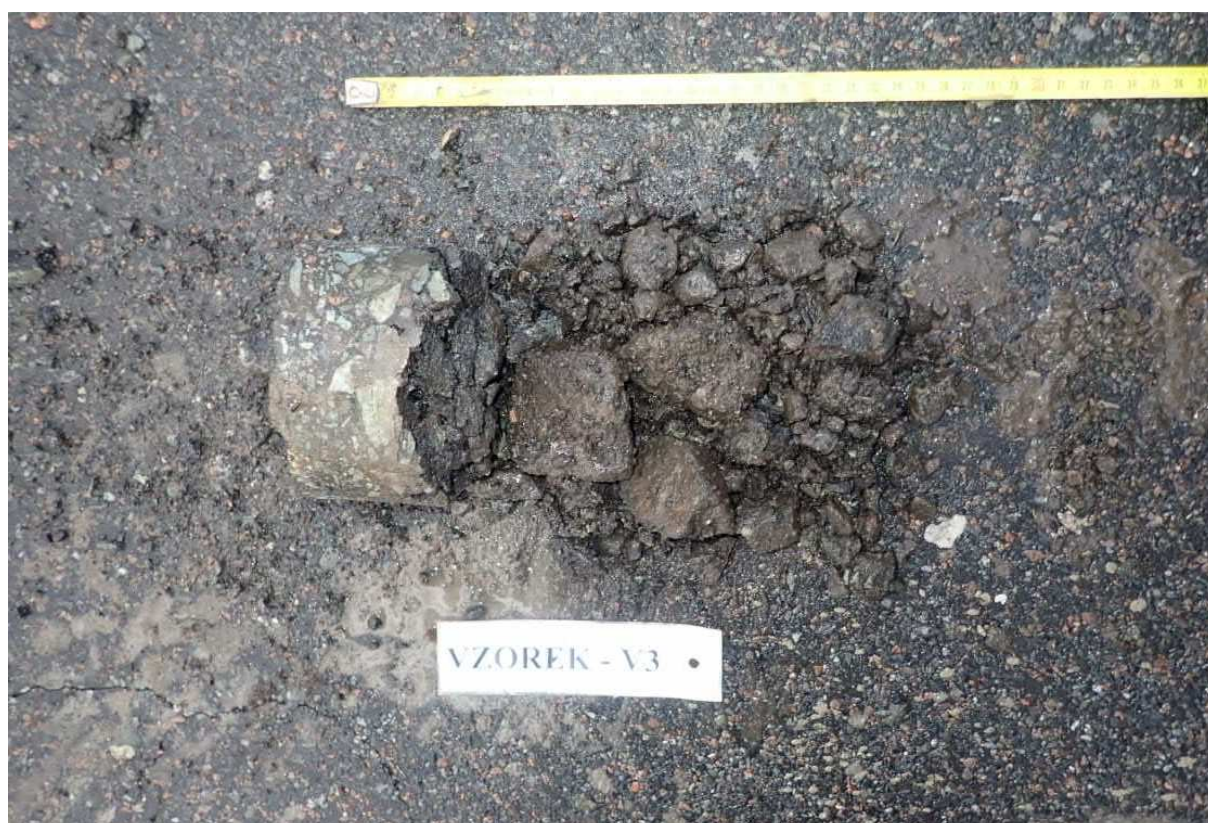
Popis polohy vývrtu: Modernizace Silnice II/312 Choceň – České Libchavy
pravý jízdní pruh vozovky (směr České Libchavy)
km 1,680 00
0,90 m od zpevněné hrany vozovky vpravo

Odvrtaná tloušťka
konstrukce vozovky: 180 mm

Obr. 5 - Jádro vývrtu Vzorek – V3 (in situ).

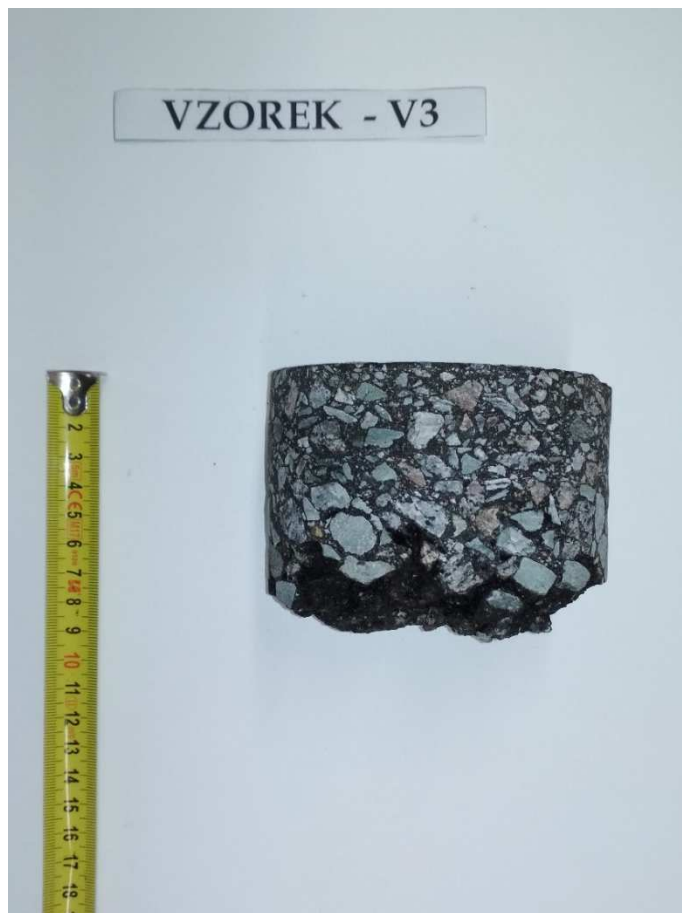
Obr. 6 - Jádru vývrtu Vzorek – V3 (laboratoř).

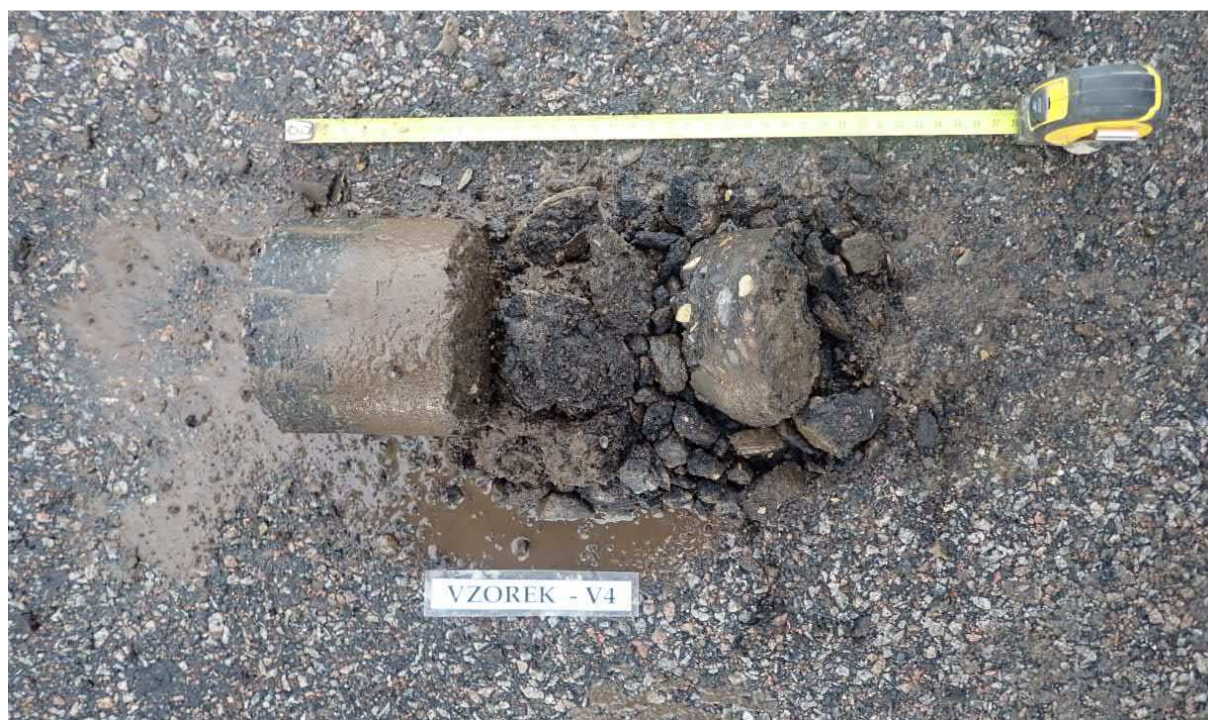
Popis polohy vývrtu: Modernizace Silnice II/312 Choceň – České Libchavy
levý jízdní pruh vozovky (směr České Libchavy)
km 2,422 00
1,00 m od zpevněné hrany vozovky vlevo

Odvrtaná tloušťka
konstrukce vozovky: 220 mm

Obr. 7 - Jádro vývrtu Vzorek – V4 (in situ).

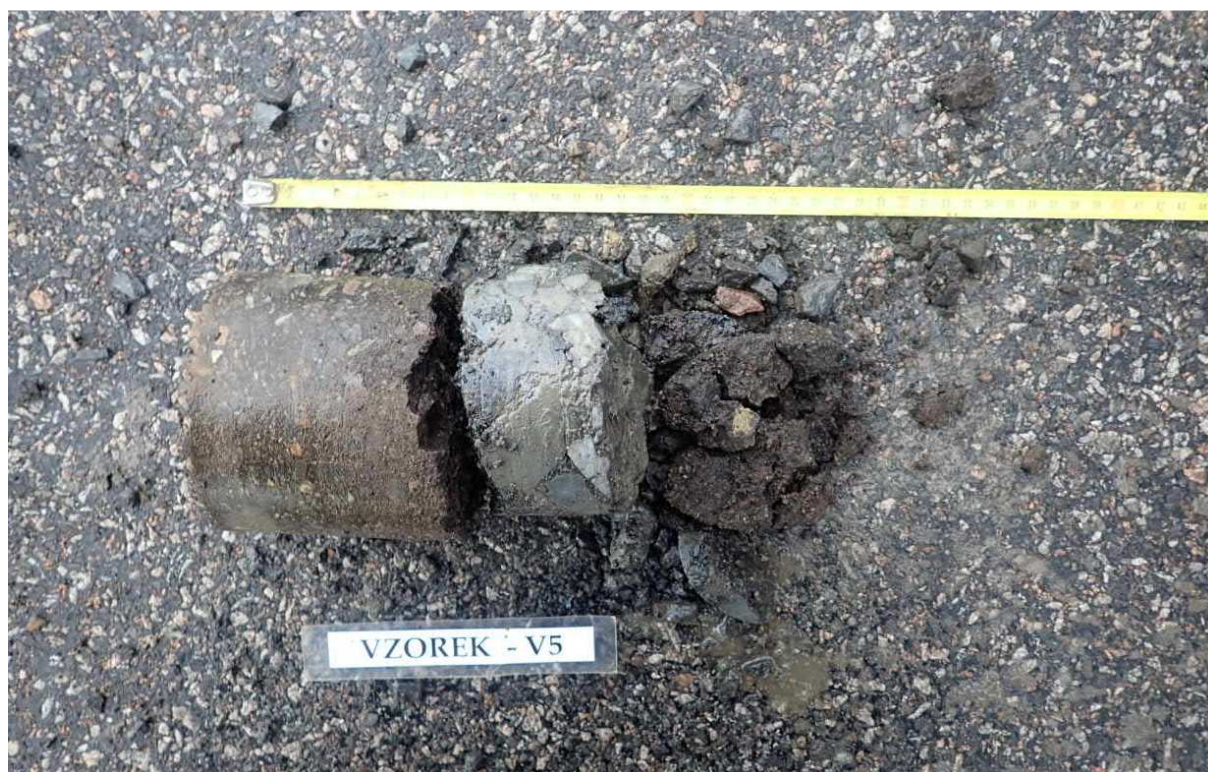
Popis polohy vývrtu: Modernizace Silnice II/312 Choceň – České Libchavy
pravý jízdní pruh vozovky (směr České Libchavy)
km 3,122 00
1,10 m od zpevněné hrany vozovky vpravo

Odvrtaná tloušťka
konstrukce vozovky: 180 mm

Obr. 9 - Jádro vývrtu Vzorek – V5 (in situ).

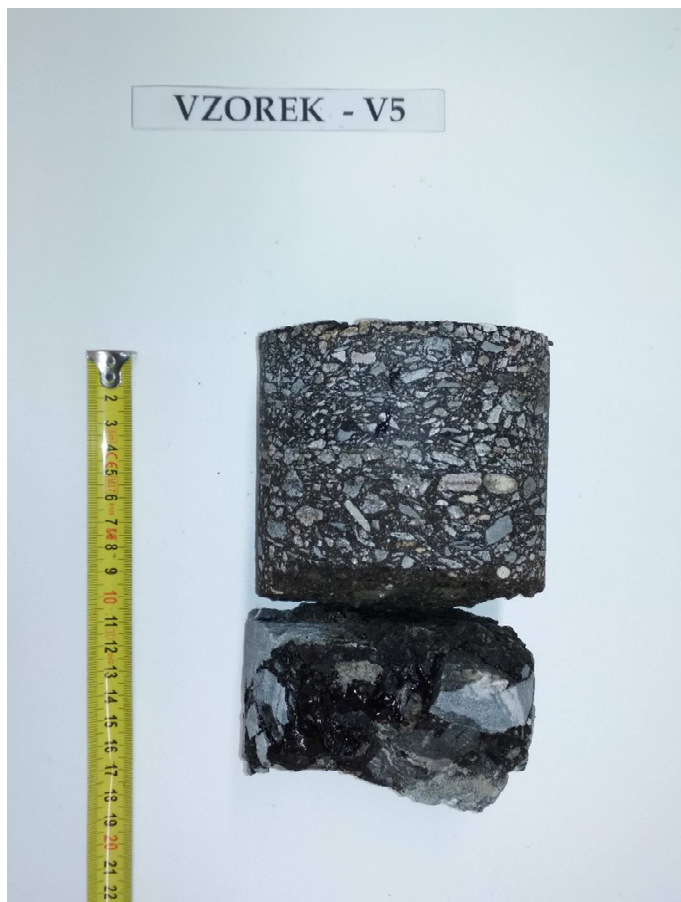
Obr. 10 - Jádro vývrtu Vzorek – V5 (laboratoř).

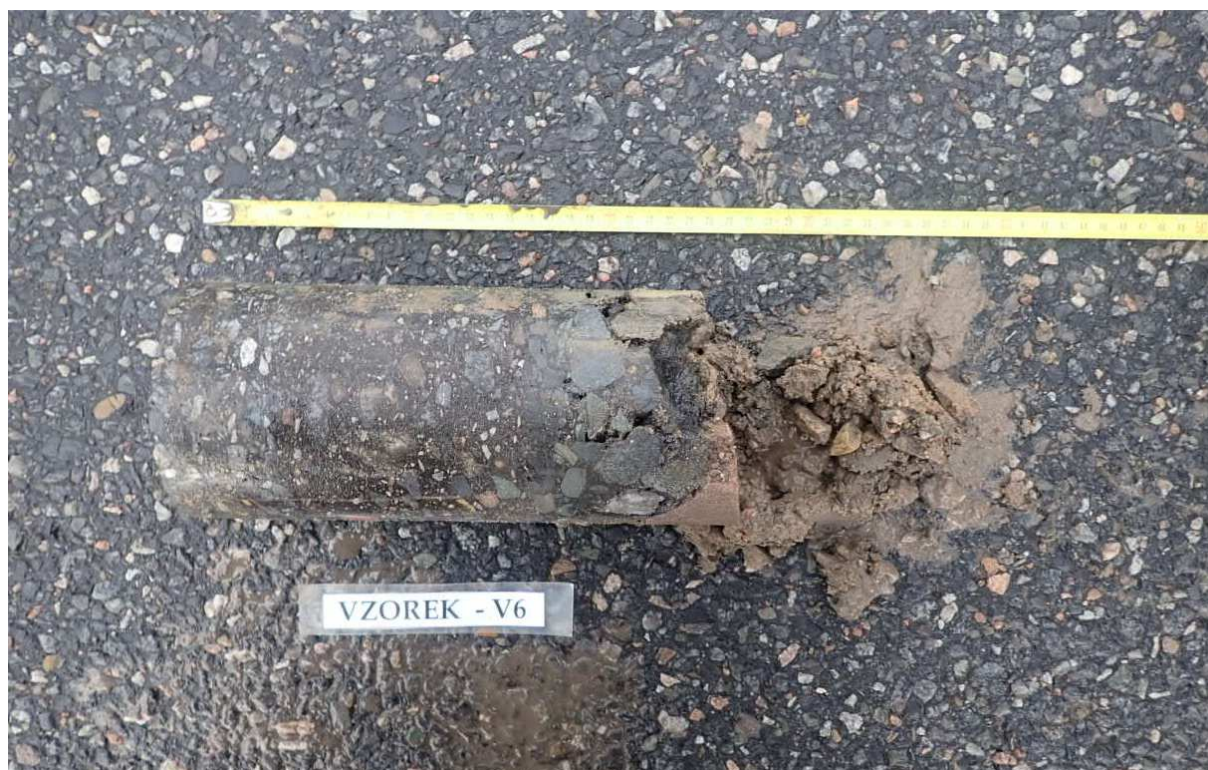
Popis polohy vývrtu: Modernizace Silnice II/312 Choceň – České Libchavy
levý jízdní pruh vozovky (směr České Libchavy)
km 3,677 00
1,10 m od zpevněné hrany vozovky vlevo

Odvrtaná tloušťka
konstrukce vozovky: 270 mm

Obr. 11 - Jádro vývrtu Vzorek – V6 (in situ).

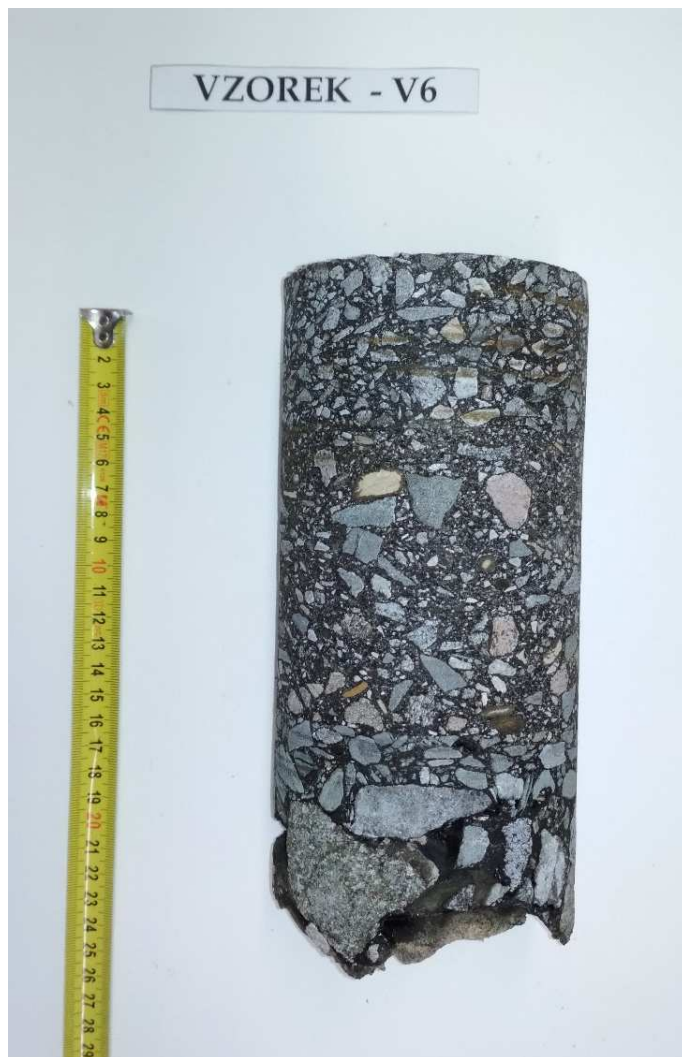
Obr. 12 - Jádro vývrtu Vzorek – V6 (laboratoř).

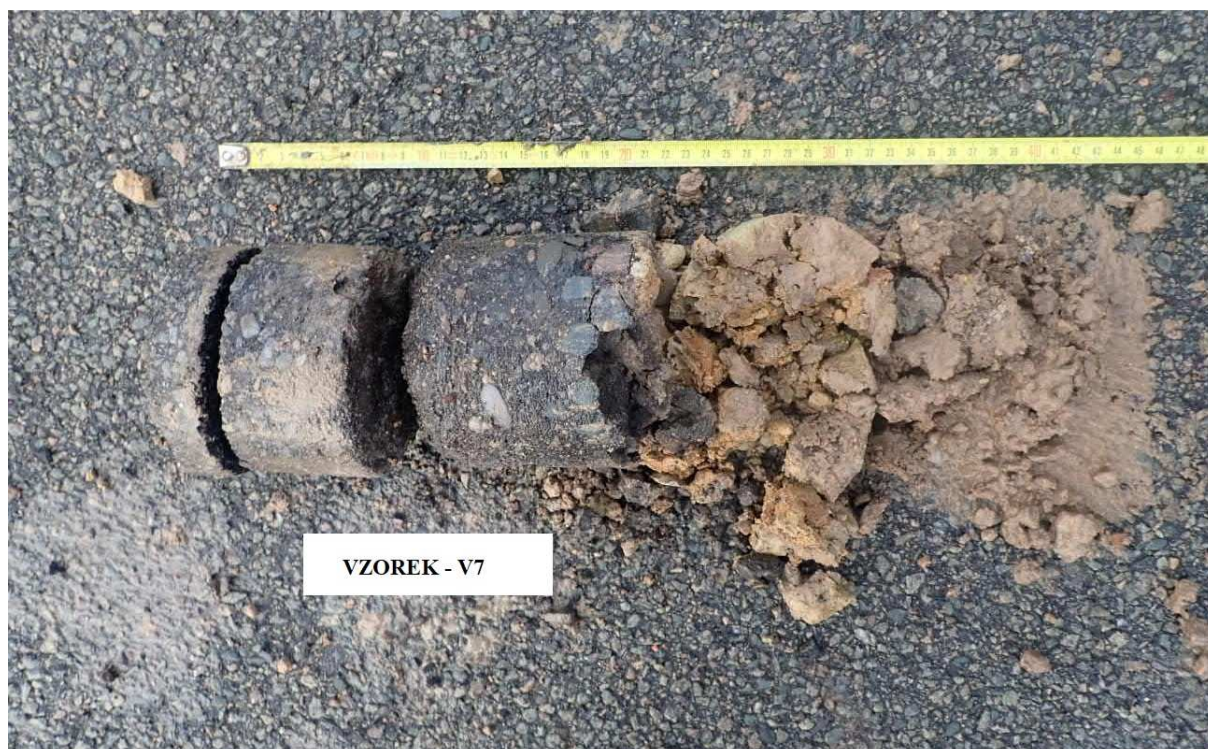
Popis polohy vývrtu: Modernizace Silnice II/312 Choceň – České Libchavy
pravý jízdní pruh vozovky (směr – České Libchavy)
km 4,324 00
0,90 m od zpevněné hrany vozovky vpravo

Odvrtaná tloušťka
konstrukce vozovky: 290 mm

Obr. 13 - Jádro vývrtu Vzorek – V7 (in situ).

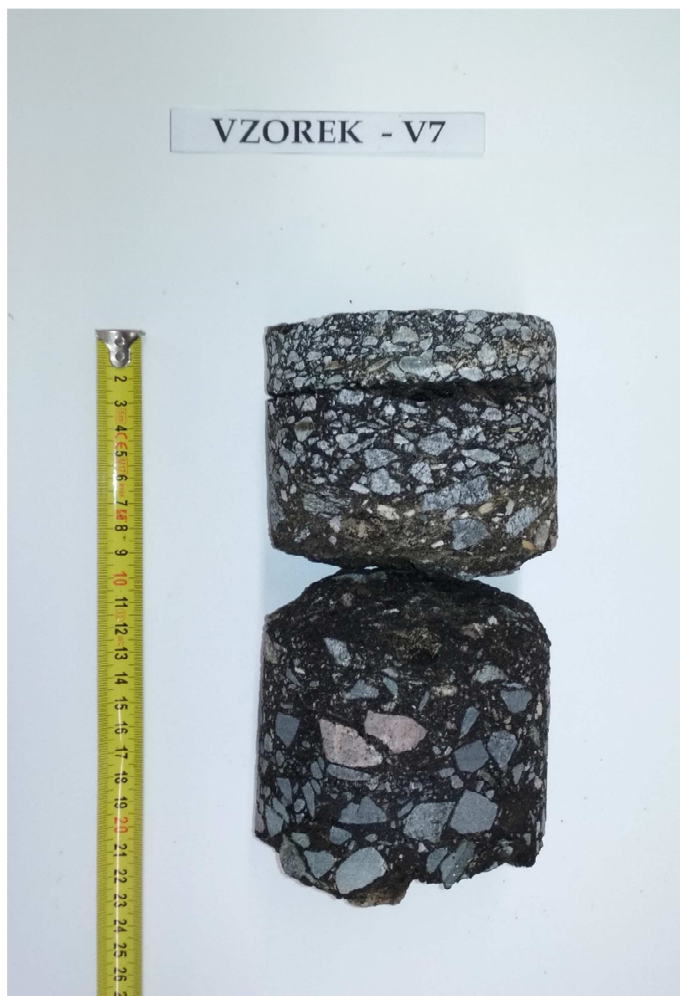
Obr. 14 - Jádro vývrtu Vzorek – V7 (laboratoř).

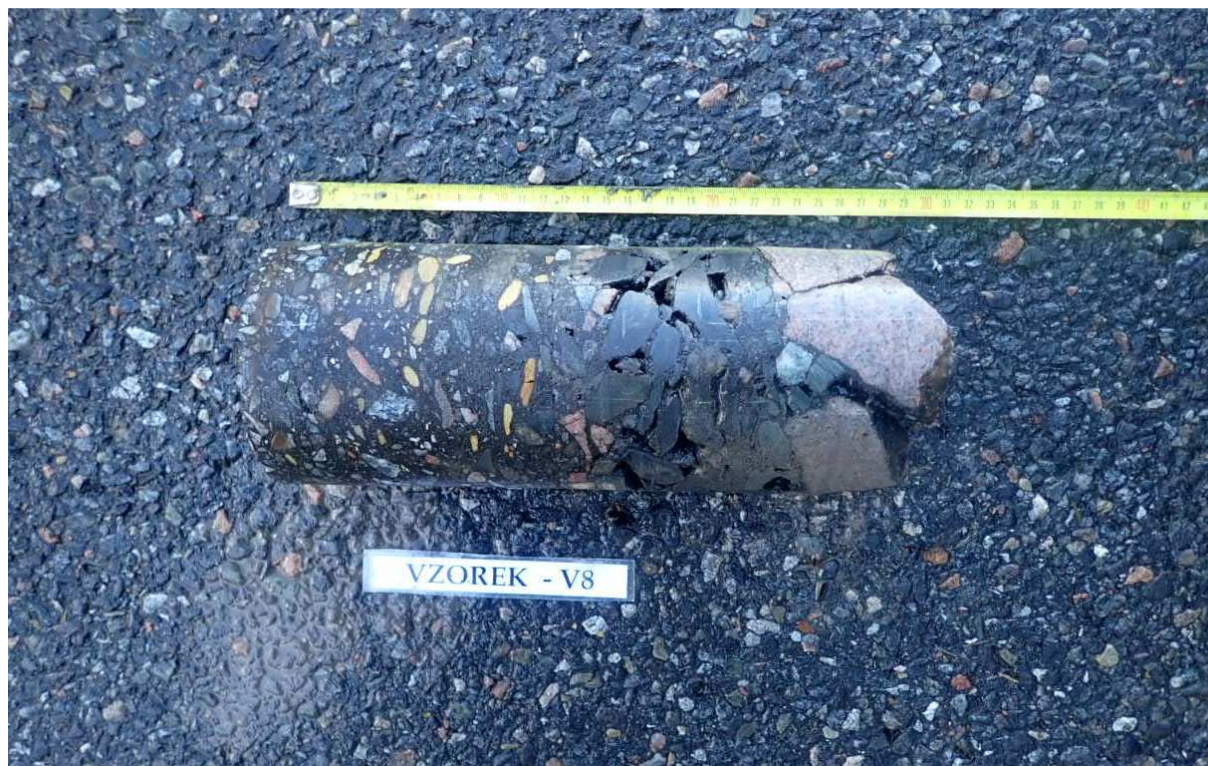
Popis polohy vývrtu: Modernizace Silnice II/312 Choceň – České Libchavy
levý jízdní pruh vozovky (směr České Libchavy)
km 4,836 00
1,20 m od zpevněné hrany vozovky vlevo

Odvrtaná tloušťka
konstrukce vozovky: 270 mm

Obr. 15 - Jádro vývrtu Vzorek – V8 (in situ).

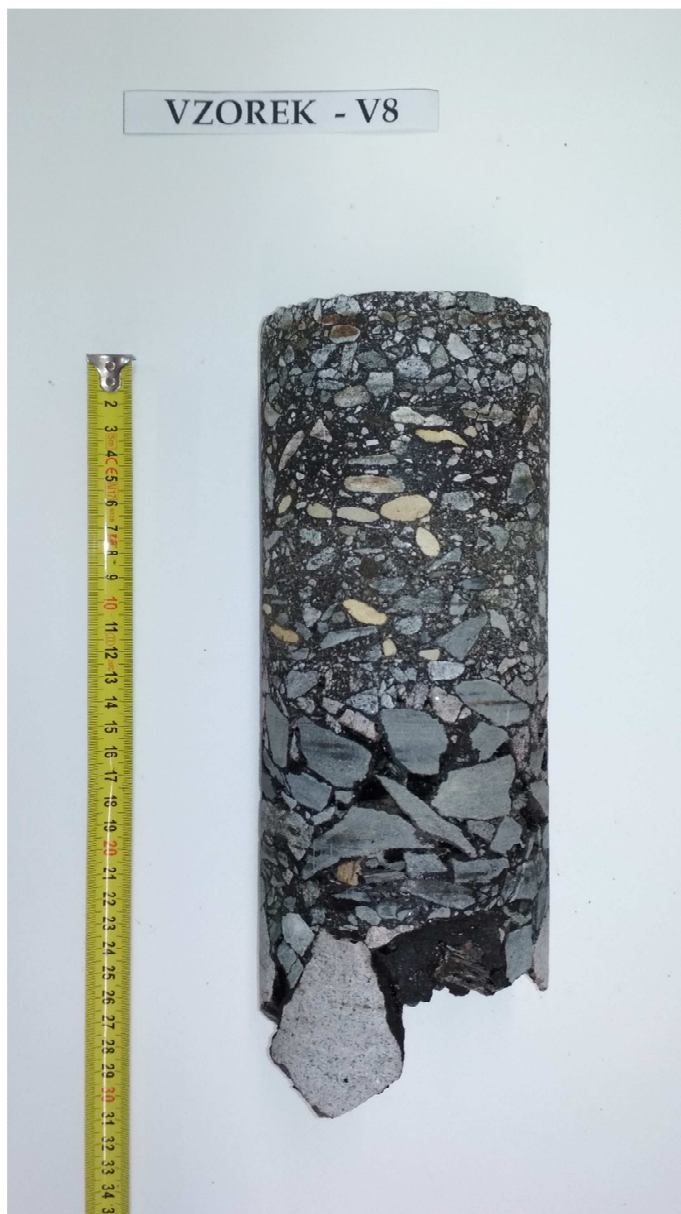
Obr. 16 - Jádro vývrtu Vzorek – V8 (laboratoř).

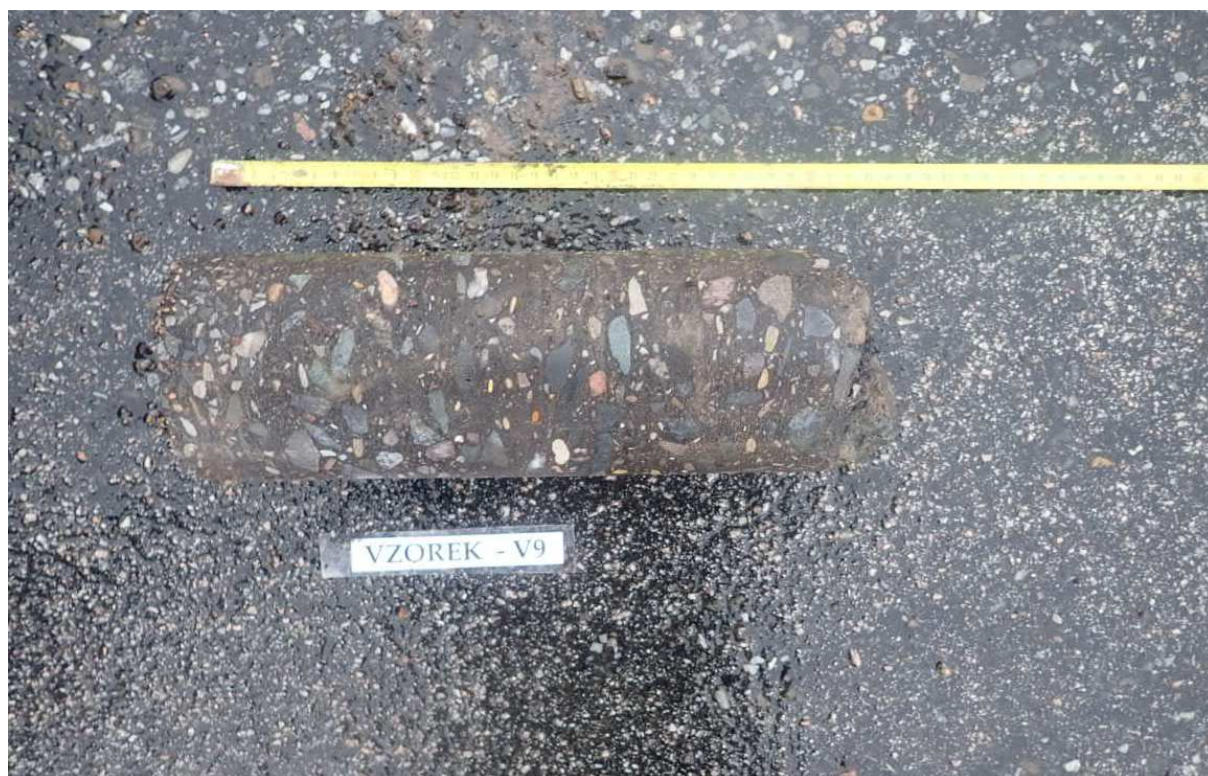
Popis polohy vývrtu: Modernizace Silnice II/312 Choceň – České Libchavy
pravý jízdní pruh vozovky (směr České Libchavy)
km 5,274 00
1,20 m od zpevněné hrany vozovky vpravo

Odvrtaná tloušťka
konstrukce vozovky: 320 mm

Obr. 17 - Jádro vývrtu Vzorek – V9 (in situ).

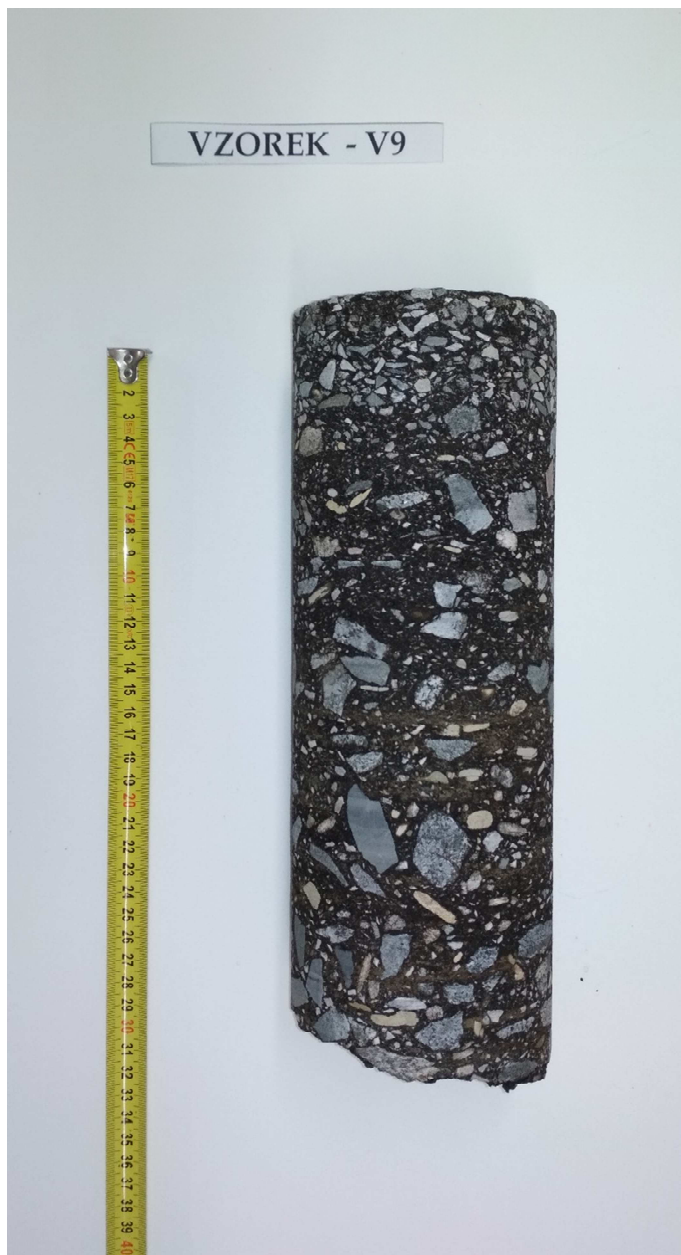
Obr. 18 - Jádro vývrtu Vzorek – V9 (laboratoř).

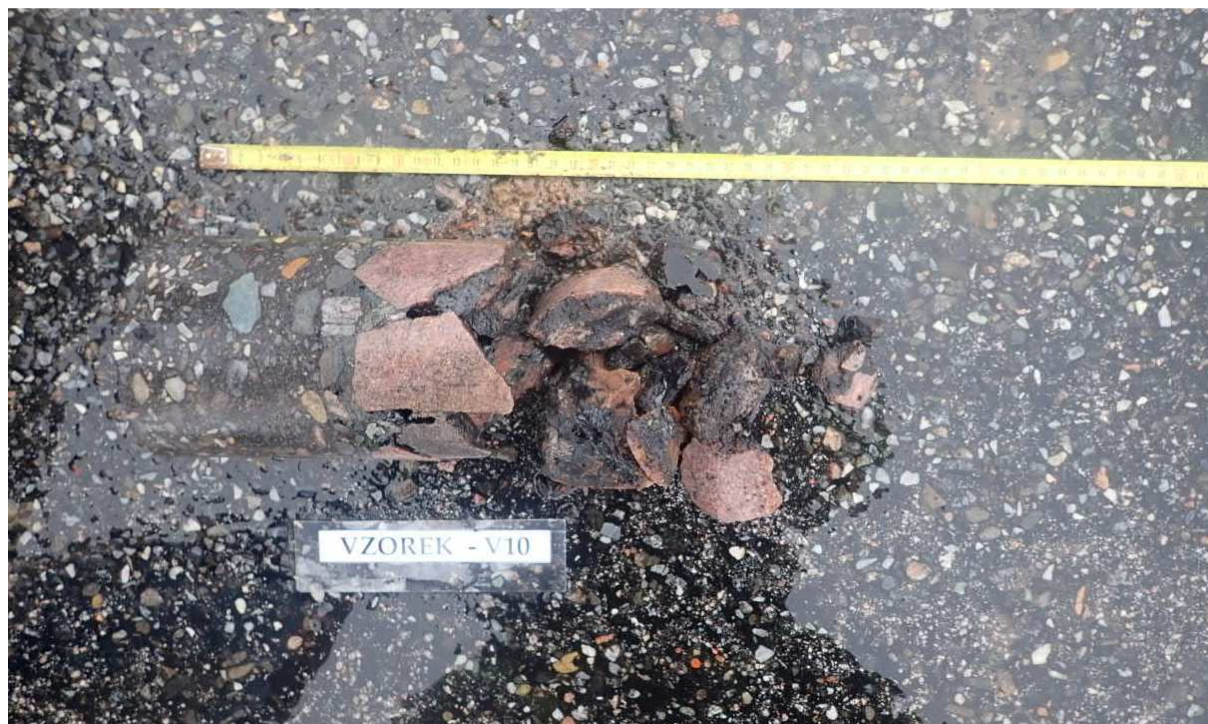
Popis polohy vývrtu: Modernizace Silnice II/312 Choceň – České Libchavy
levý jízdní pruh vozovky (směr České Libchavy)
km 5,771 00
1,20 m od zpevněné hrany vozovky vlevo

Odvrtaná tloušťka
konstrukce vozovky: 280 mm

Obr. 19 - Jádro vývrtu Vzorek – V10 (in situ).

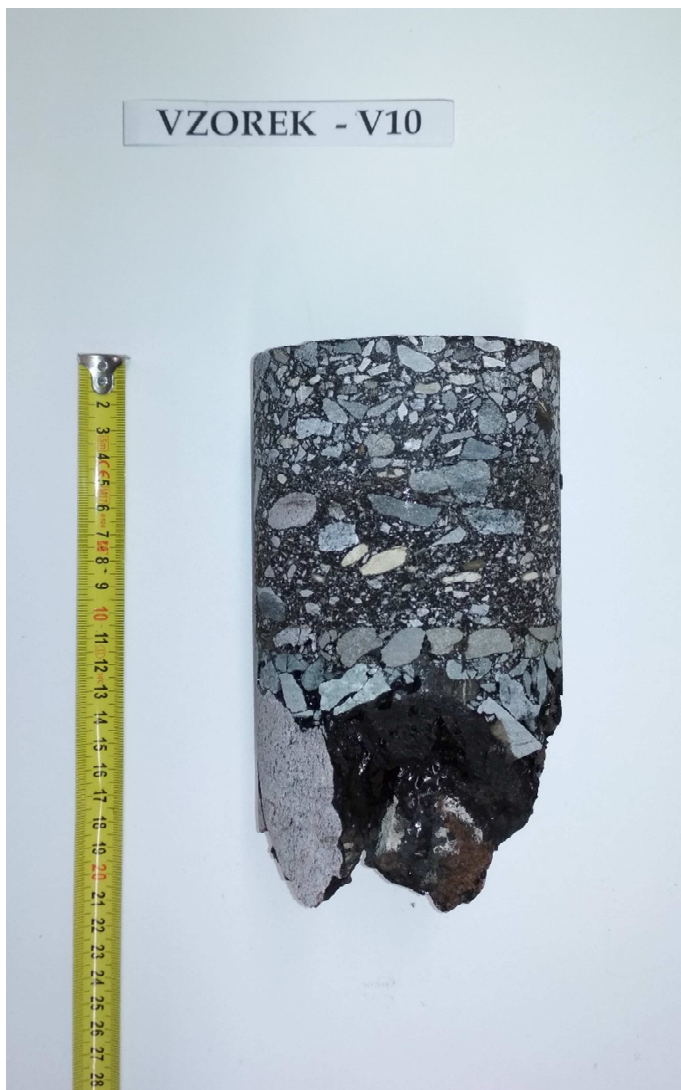
Obr. 20 - Jádru vývrtu Vzorek – V10 (laboratoř).

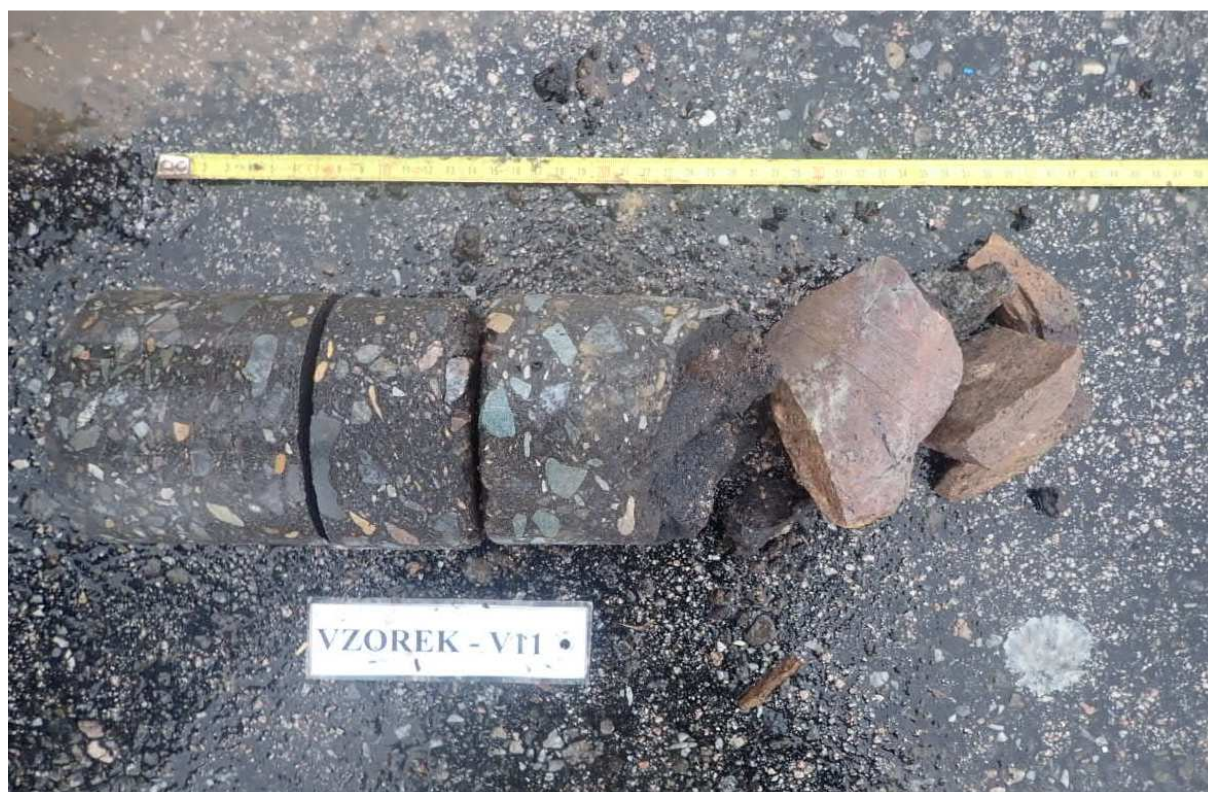
Popis polohy vývrtu: Modernizace Silnice II/312 Choceň – České Libchavy
pravý jízdní pruh vozovky (směr České Libchavy)
km 6,174 00
1,20 m od zpevněné hrany vozovky vpravo

Odvrtaná tloušťka
konstrukce vozovky: 280 mm

Obr. 21 - Jádru vývrtu Vzorek – V11 (in situ).

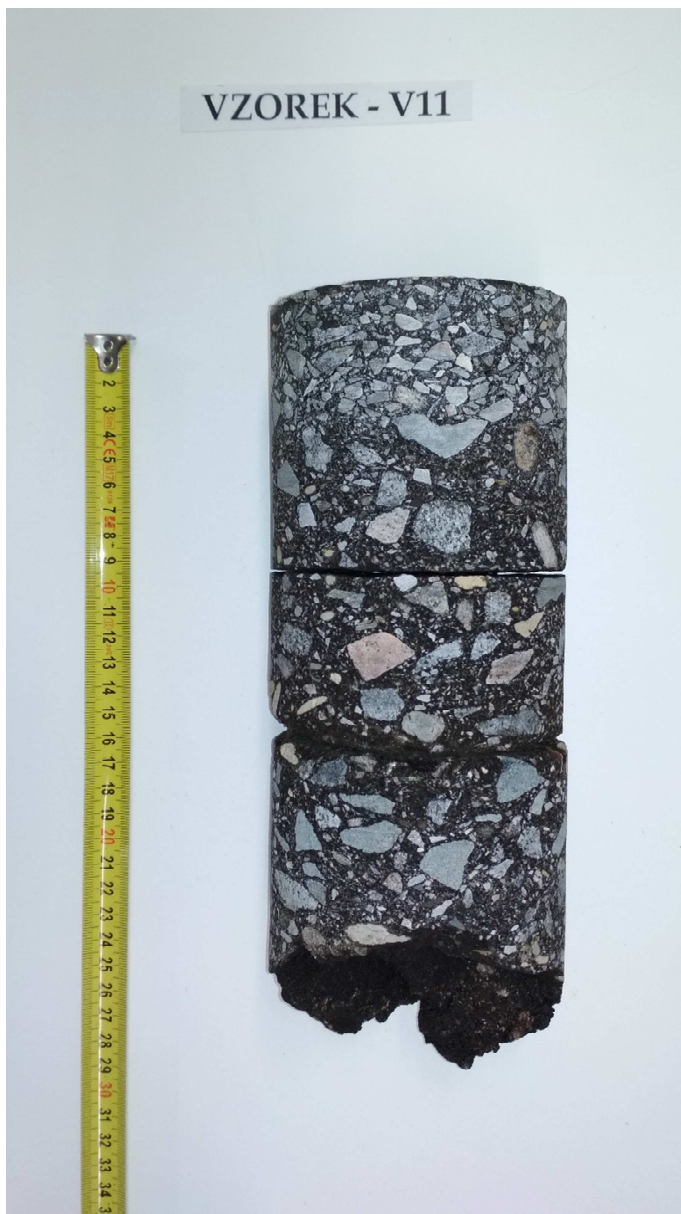
Obr. 22 - Jádru vývrtu Vzorek – V11 (laboratoř).

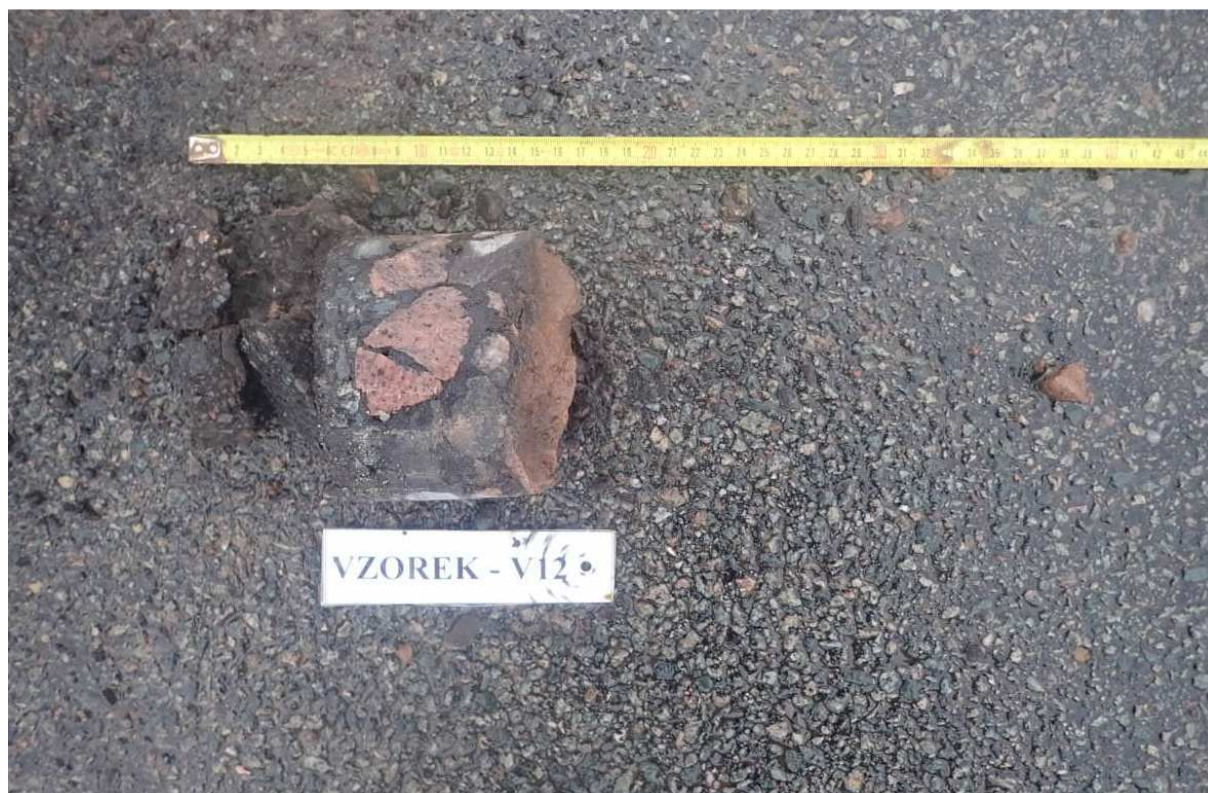
Popis polohy výtvetu: Modernizace Silnice II/312 Choceň – České Libchavy
levý jízdní pruh vozovky (směr České Libchavy)
km 6,567 00
1,20 m od zpevněné hrany vozovky vlevo

Odvrtaná tloušťka
konstrukce vozovky: 130 mm

Obr. 23 - Jádro výtvetu Vzorek – V12 (in situ).

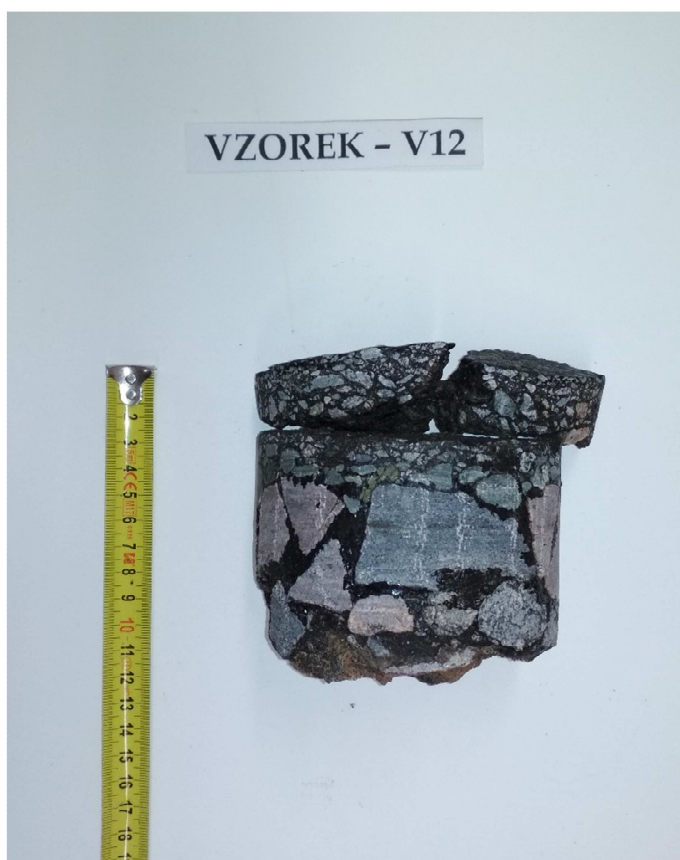
Obr. 24 - Jádru vývrtu Vzorek – V12 (laboratoř).

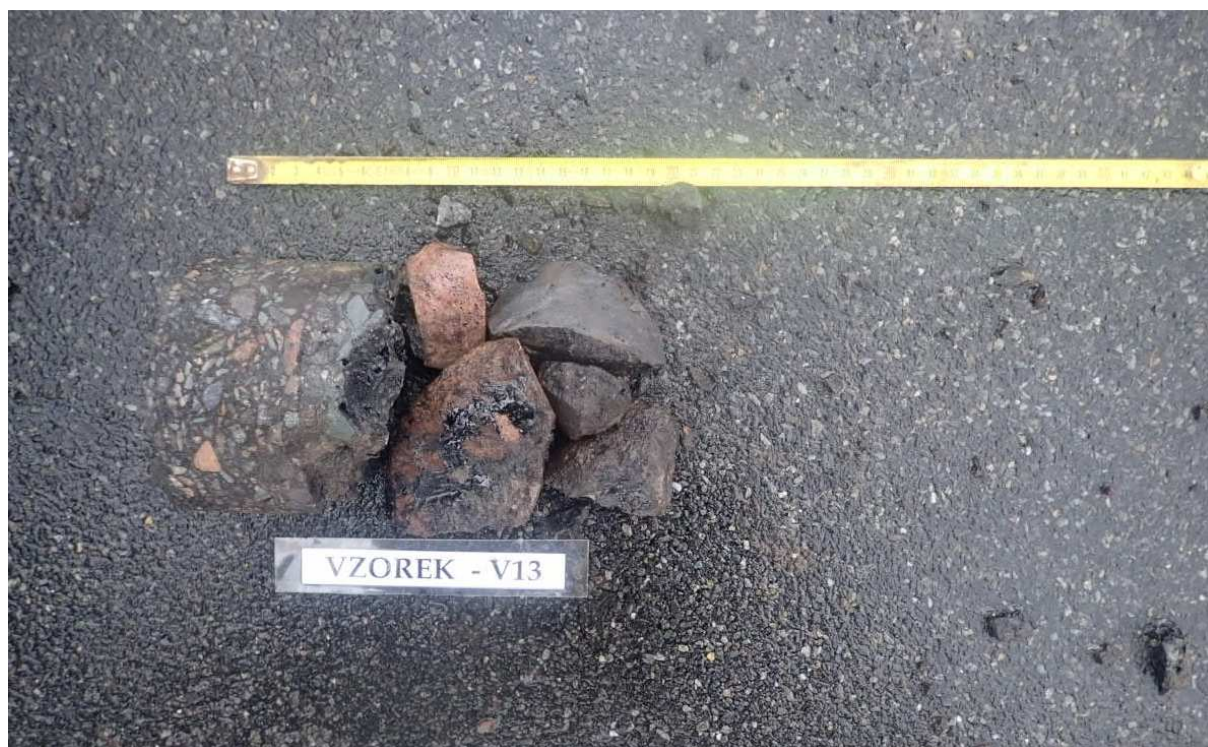
Popis polohy vývrtu: Modernizace Silnice II/312 Choceň – České Libchavy
pravý jízdní pruh vozovky (směr České Libchavy)
km 6,839 00
0,90 m od zpevněné hrany vozovky vpravo

Odvrtaná tloušťka
konstrukce vozovky: 170 mm

Obr. 25 - Jádro vývrtu Vzorek – V13 (in situ).

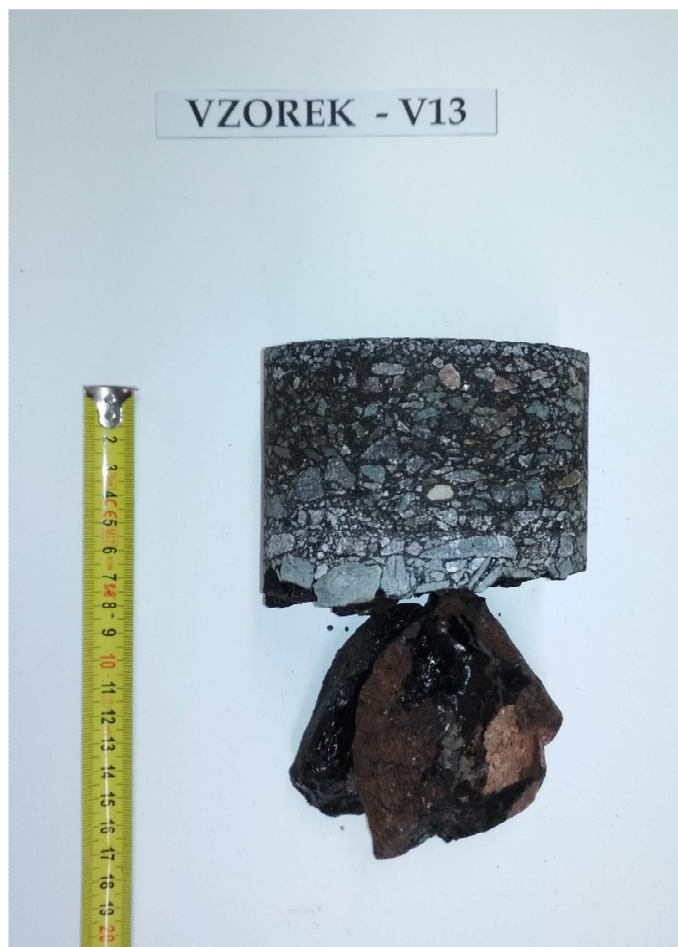
Obr. 26 - Jádro vývrtu Vzorek – V13 (laboratoř).

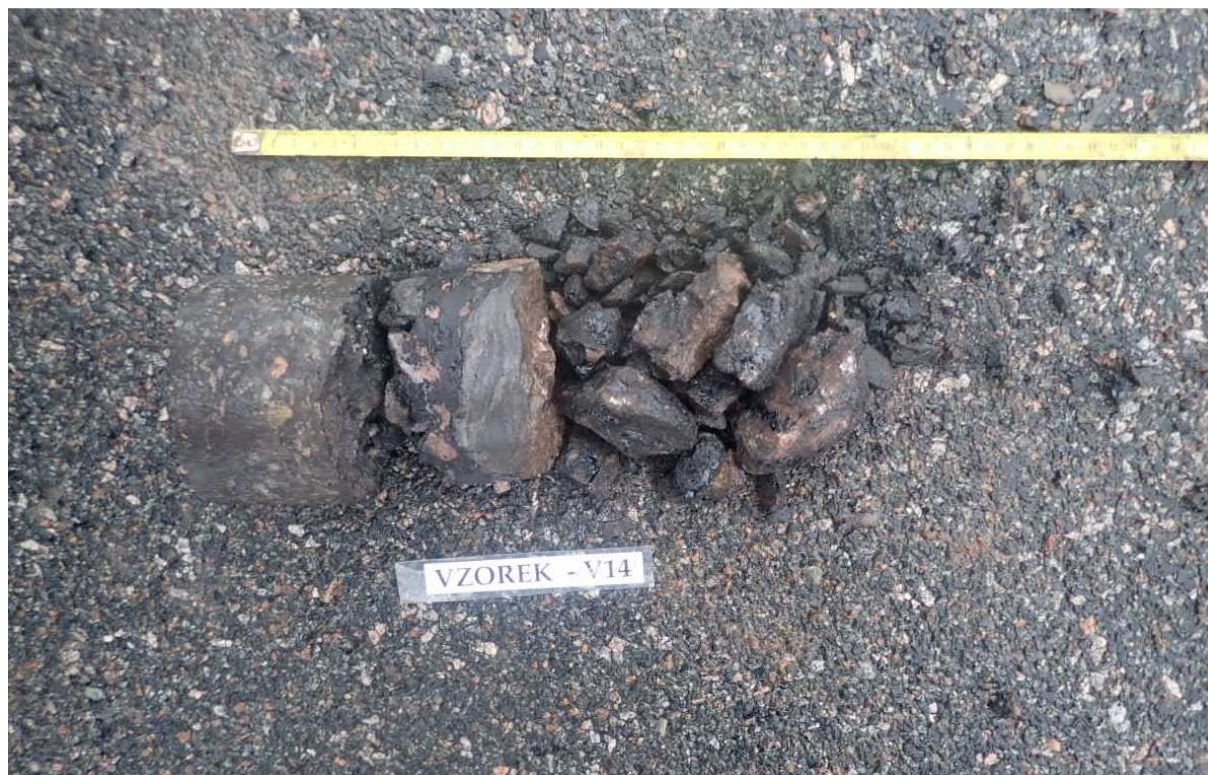
Popis polohy vývrtu: Modernizace Silnice II/312 Choceň – České Libchavy
levý jízdní pruh vozovky (směr České Libchavy)
km 7,352 00
1,30 m od zpevněné hrany vozovky vlevo

Odvrtaná tloušťka
konstrukce vozovky: 160 mm

Obr. 27 - Jádro vývrtu Vzorek – V14 (in situ).

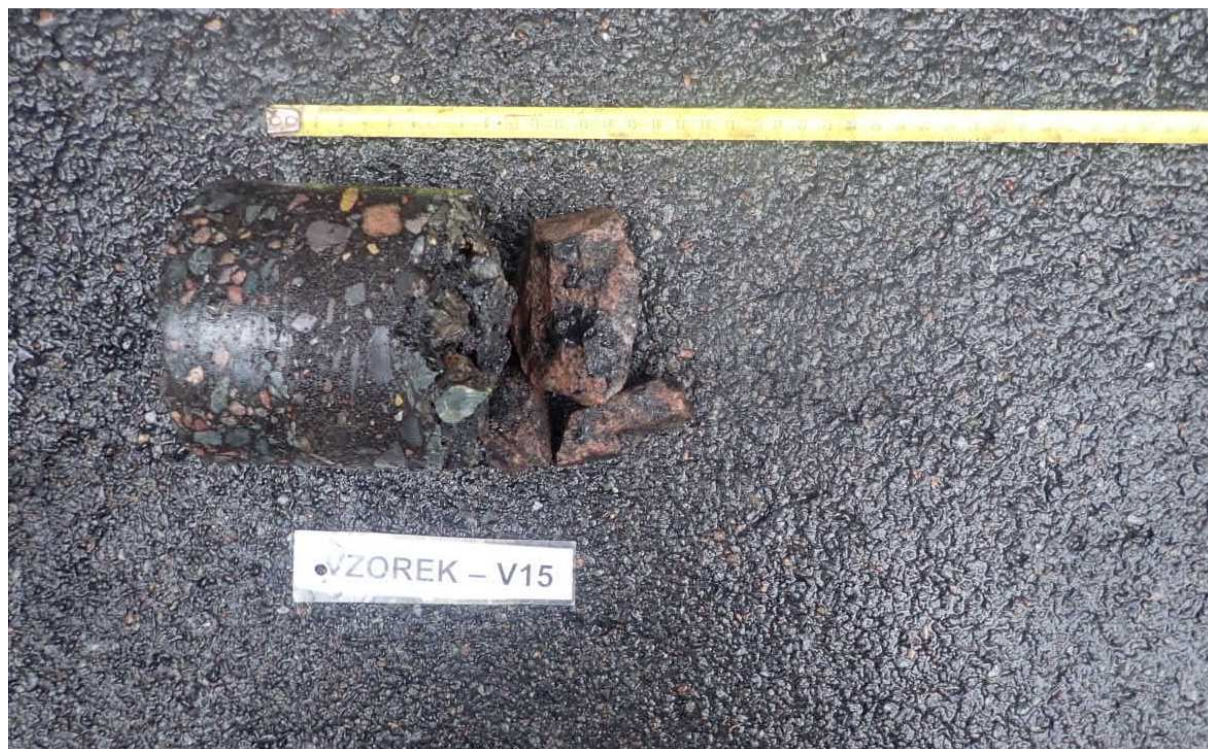
Popis polohy vývrtu: Modernizace Silnice II/312 Choceň – České Libchavy
pravý jízdní pruh vozovky (směr České Libchavy)
km 7,862 00
1,20 m od zpevněné hrany vozovky vpravo

Odvrtaná tloušťka
konstrukce vozovky: 140 mm

Obr. 29 - Jádro vývrtu Vzorek – V15 (in situ).
