Průzkum konstrukce vozovky
Stanovení polycyklických aromatických uhlovodíků
Modernizace Silnice II/312 Choceň – České Libchavy

Leden / Únor 2021

**PŘÍLOHA I: Situování diagnostických vývrtů konstrukce vozovky
Modernizace Silnice II/312 Choceň – České Libchavy**

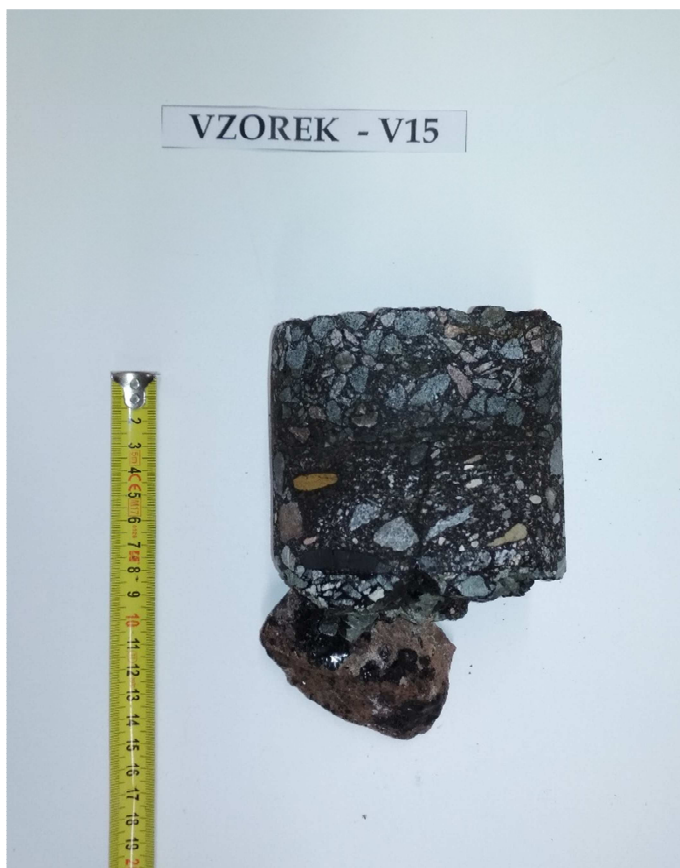
Obr. 30 - Jádru vývrtnu Vzorek – V15 (laboratoř).

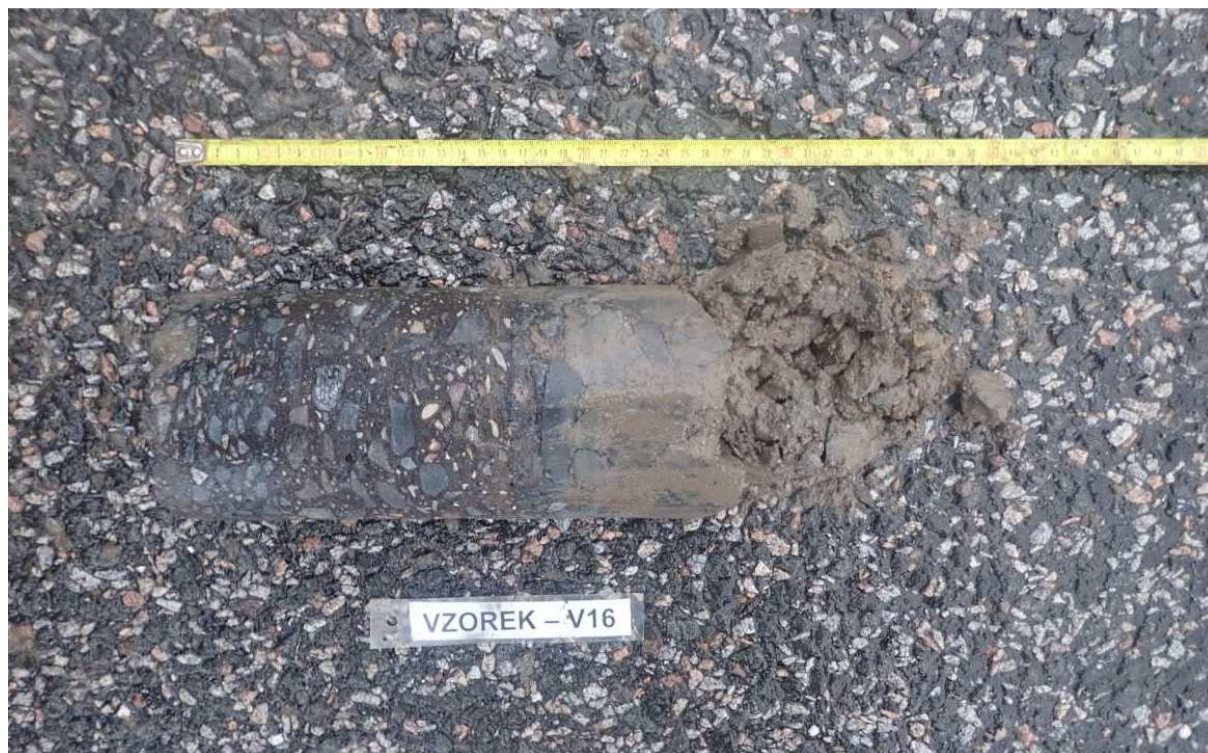
Popis polohy vývrtu: Modernizace Silnice II/312 Choceň – České Libchavy
levý jízdní pruh vozovky (směr České Libchavy)
km 8,329 00
1,10 m od zpevněné hrany vozovky vlevo

Odvrtaná tloušťka
konstrukce vozovky: 250 mm

Obr. 31 - Jádro vývrtu Vzorek – V16 (in situ).

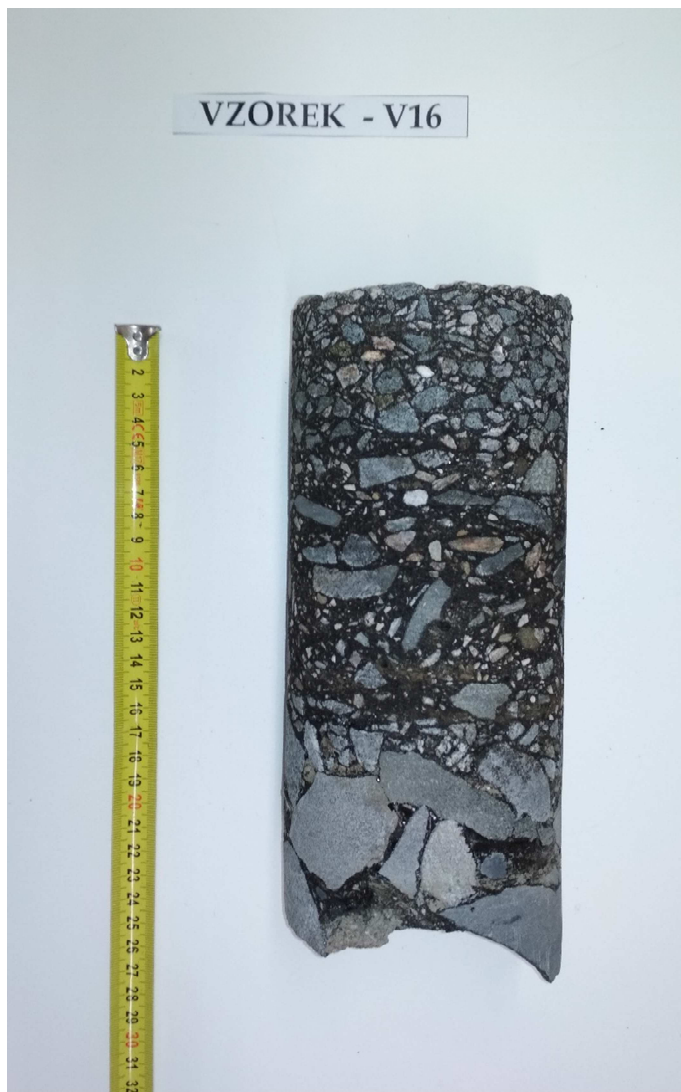
Obr. 32 - Jádru vývrtnu Vzorek – V16 (laboratoř).

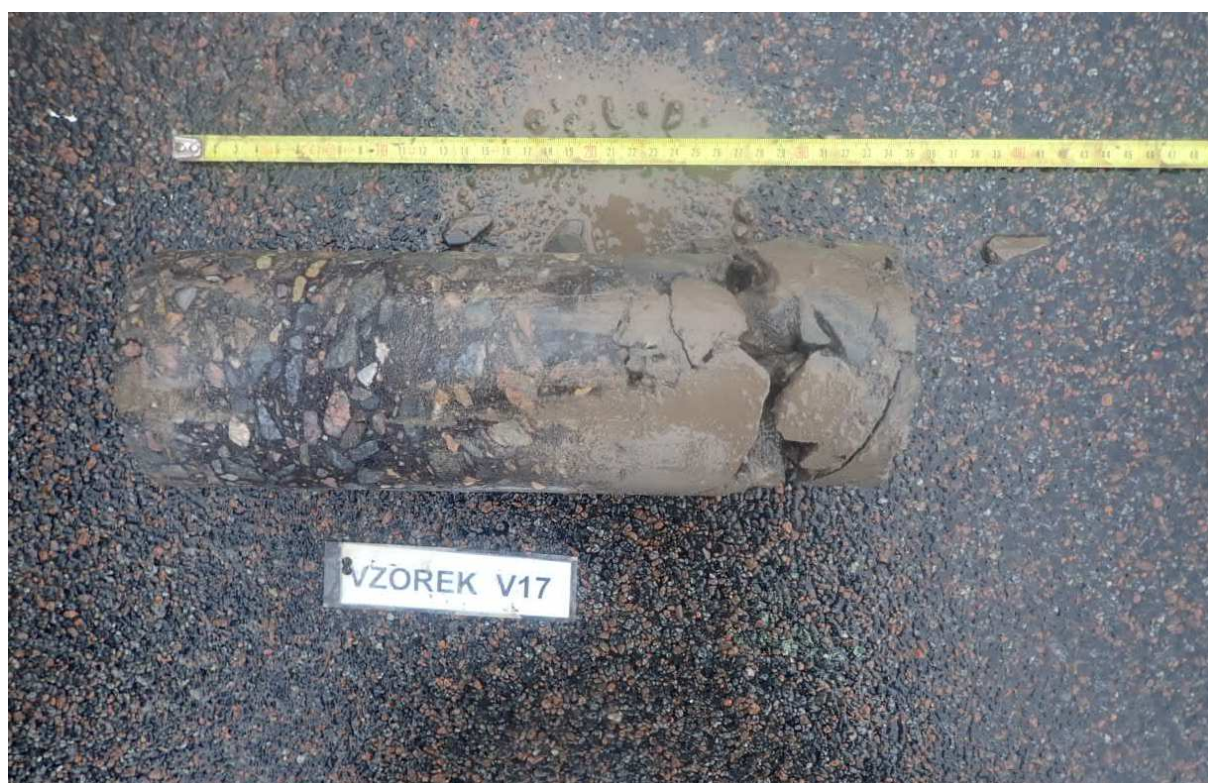
Popis polohy výtvetu: Modernizace Silnice II/312 Choceň – České Libchavy
pravý jízdní pruh vozovky (směr České Libchavy)
km 9,158 00
1,20 m od zpevněné hrany vozovky vpravo

Odvrtaná tloušťka
konstrukce vozovky: 300 mm

Obr. 33 - Jádro výtvetu Vzorek – V17 (in situ).

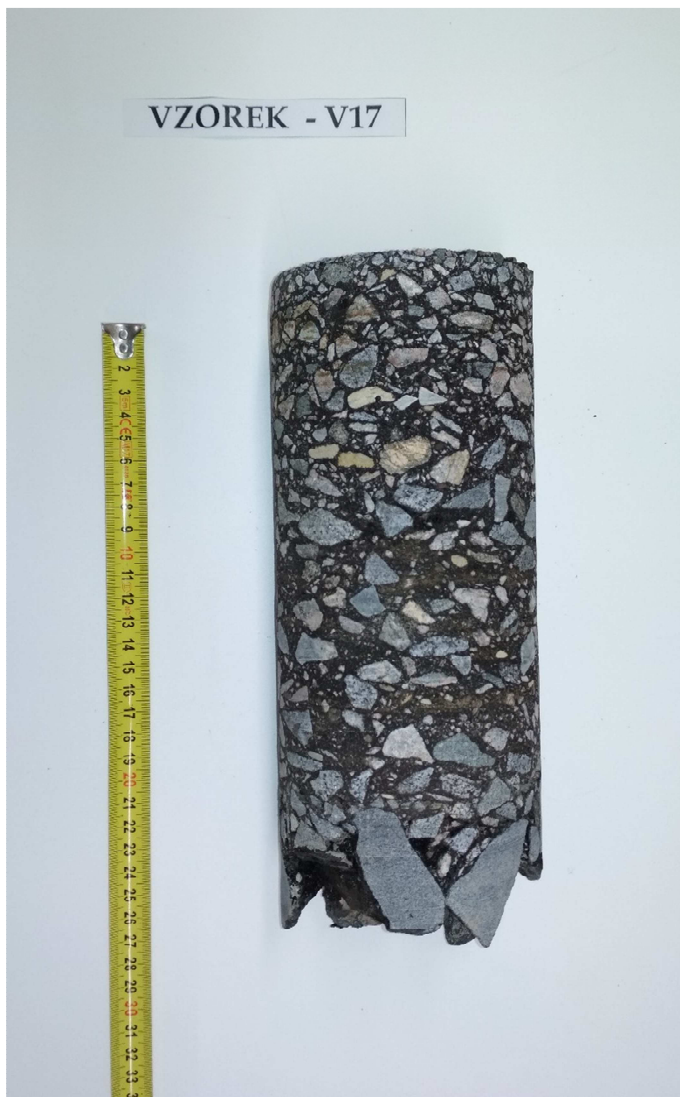
Obr. 34 - Jádru vývrtu Vzorek – V17 (laboratoř).

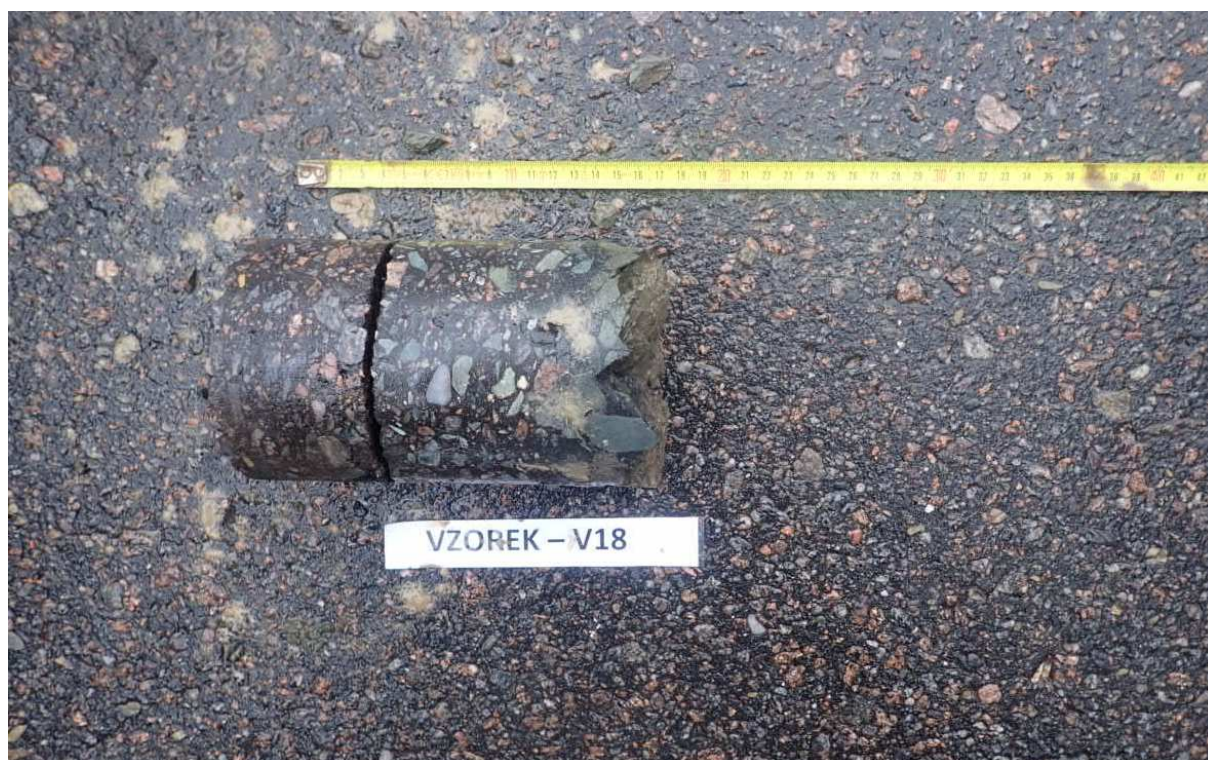
Popis polohy vývrtu: Modernizace Silnice II/312 Choceň – České Libchavy
levý jízdní pruh vozovky (směr České Libchavy)
km 10,005 00
1,20 m od zpevněné hrany vozovky vlevo

Odvrtaná tloušťka
konstrukce vozovky: 180 mm

Obr. 35 - Jádro vývrtu Vzorek – V18 (in situ).

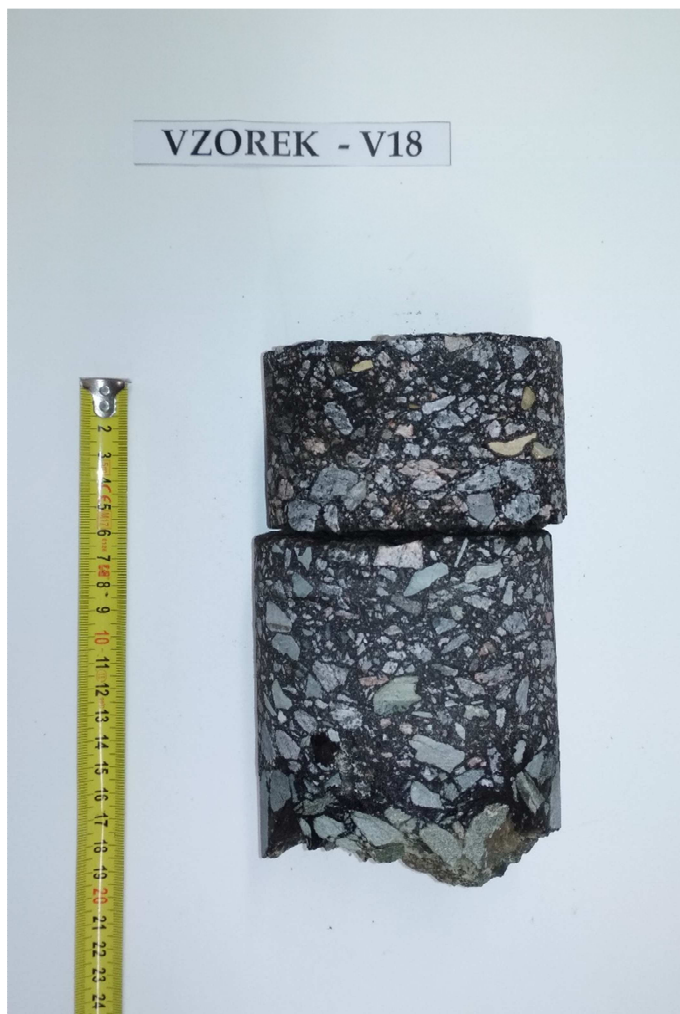
Obr. 36 - Jádru vývrtu Vzorek – V18 (laboratoř).

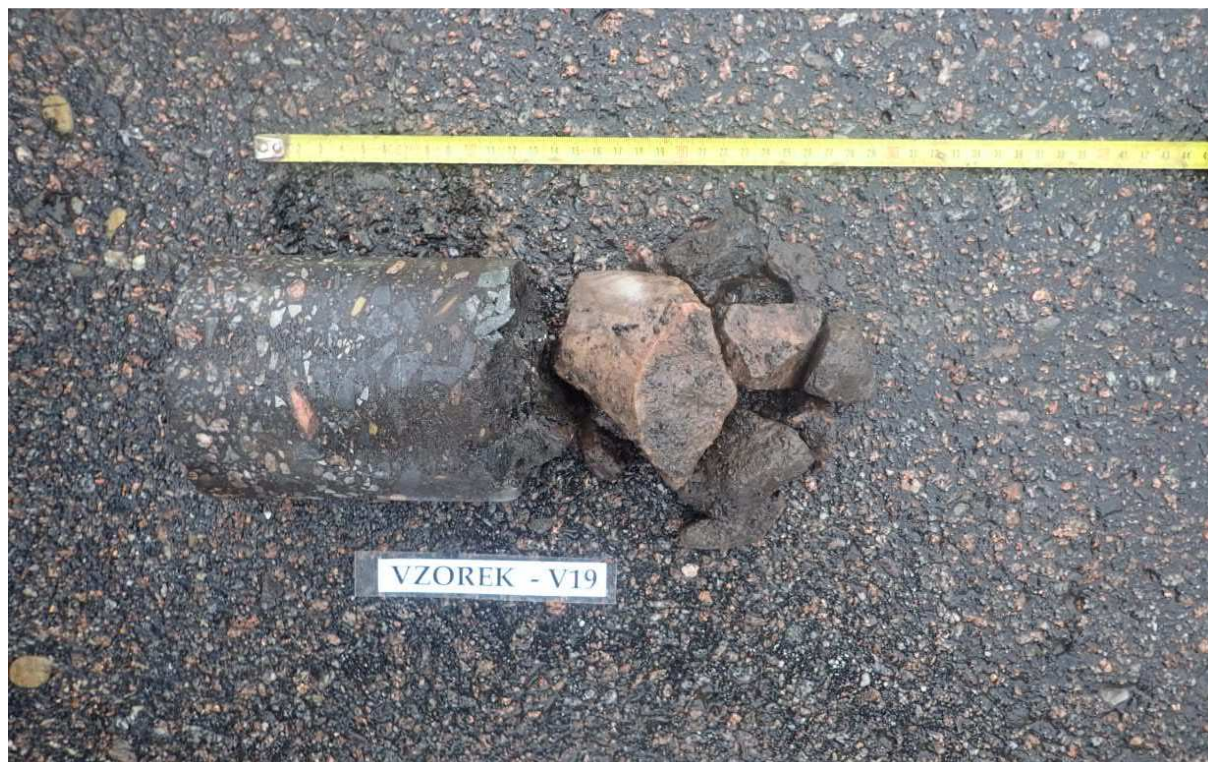
Popis polohy vývrtu: Modernizace Silnice II/312 Choceň – České Libchavy
pravý jízdní pruh vozovky (směr České Libchavy)
km 10,762 00
1,10 m od zpevněné hrany vozovky vpravo

Odvrtaná tloušťka
konstrukce vozovky: 160 mm

Obr. 37 - Jádro vývrtu Vzorek – V19 (in situ).

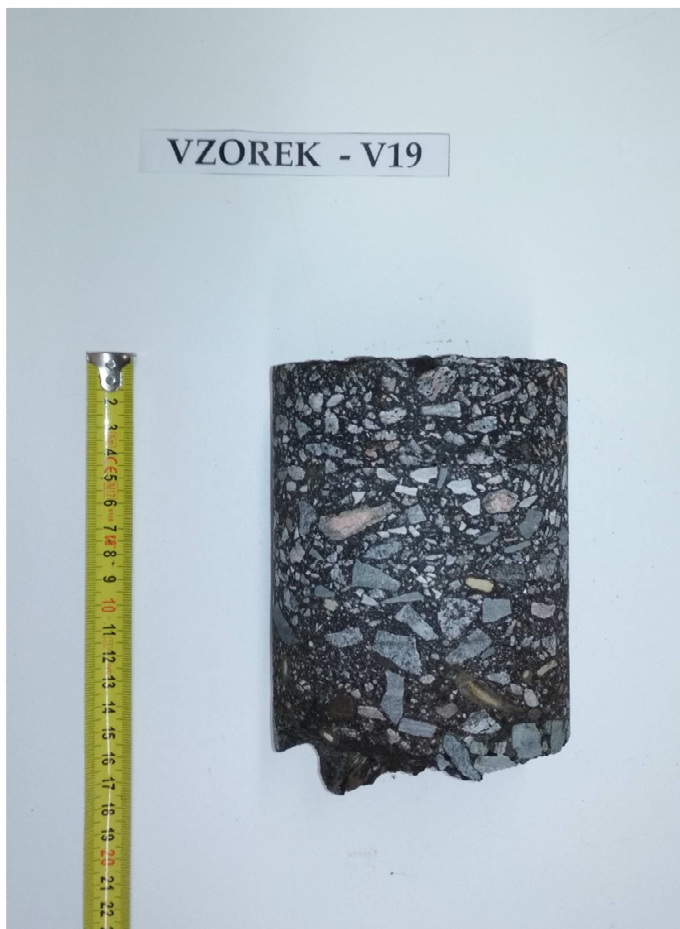
Obr. 38 - Jádru vývrtu Vzorek – V19 (laboratoř).

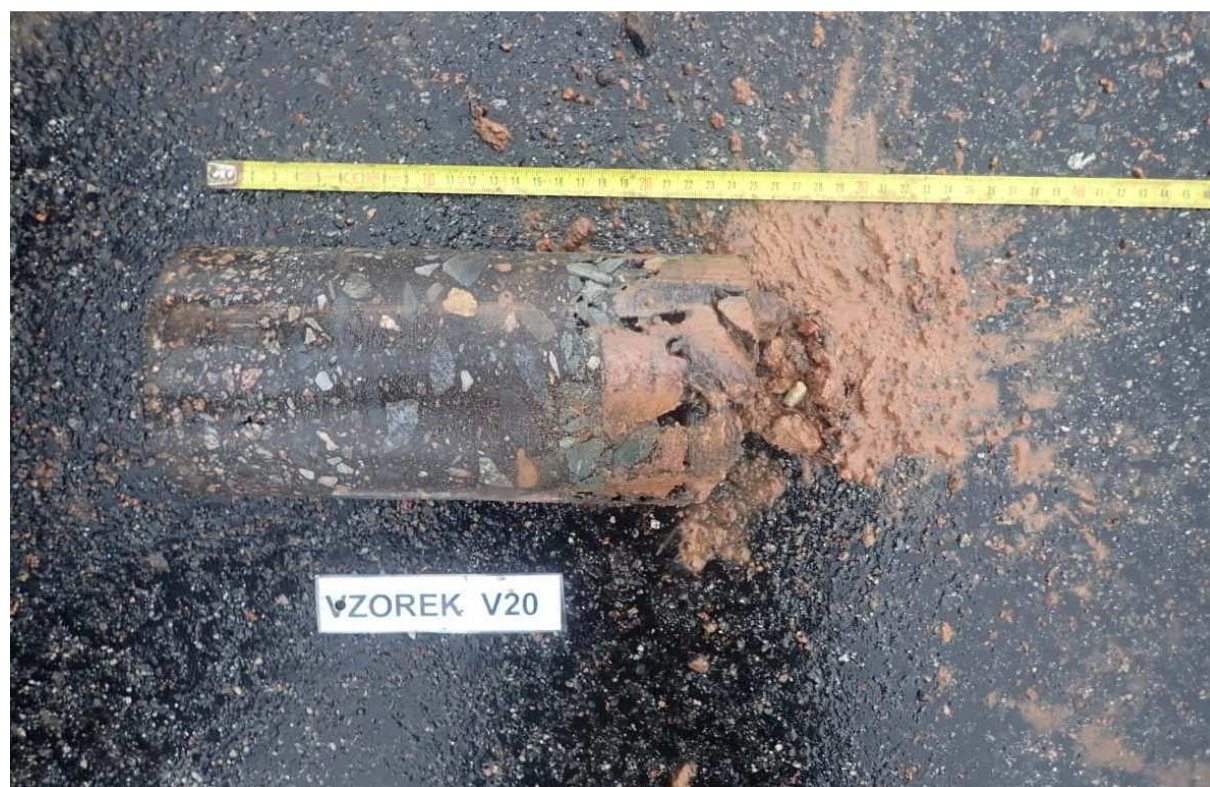
Popis polohy vývrtu: Modernizace Silnice II/312 Choceň – České Libchavy
levý jízdní pruh vozovky (směr České Libchavy)
km 11,625 00
1,20 m od zpevněné hrany vozovky vlevo

Odvrtaná tloušťka
konstrukce vozovky: 250 mm

Obr. 39 - Jádro vývrtu Vzorek – V20 (in situ).

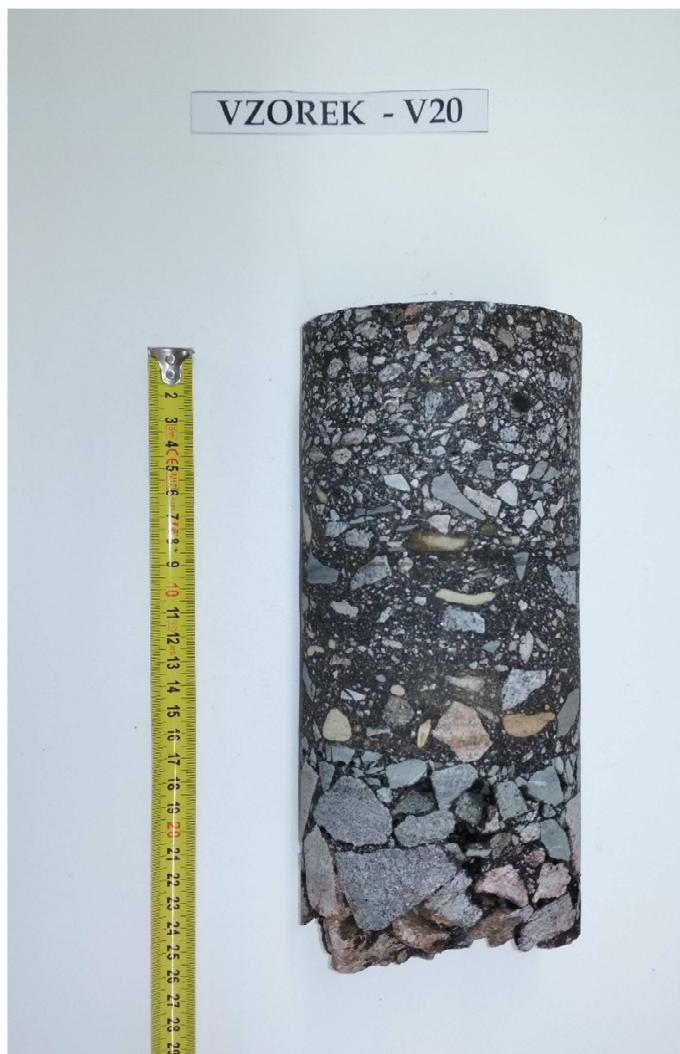
Obr. 40 - Jádru vývrtu Vzorek – V20 (laboratoř).
