SCHEMATICKÝ GEOLOGICKÝ ŘEZ C-C'

S II/311 ZEMSKÁ BRÁNA - SKALNÍ SVAH J

ANALÝZA NESTABILITY VÝCHODNÍ ČASTI SKALNÍHO OBJEKTU SV-1

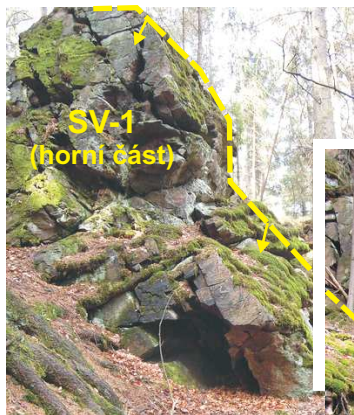
pohled na východní stěnu SV-1 od východu

lutá čárkovaná čára =
schematicky vyznačená
linie řezu

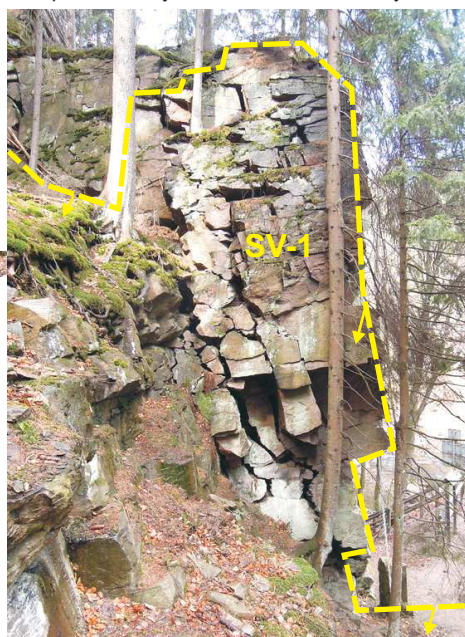
nejrizikovější východní část
skalní stěny objektu SV-1,
předpokládaná
figura samovolného
skalního řícení
(objemu cca 20 - 25m³)

SIMULACE SKALNÍHO ŘÍCENÍ (J.Petera, 05/2021)

Předpokládané parametry skalního řícení:

Pádová výška (tě iště) = 9,0 m

Pádová rychlost max. = 13,3 m/s

Tíha říceného bloku = 22m³ * 26 kN/m³ = 572 kN

Dopadová energie $E_{kin,max.} = m/2 * v^2$
= (572kN / 2) * 13,3² = 50336 kJ

předpokládaná
akumulace zřícených
skalních hmot

výška skalního pilíře ~ 12,3 m

cca 4m
předpokládaný rozsah
pádových trajektorií

Rula, zrnitoplástevnatá,
hrubozrnná, dvojslídňá

periodický povrchový odtok
atmosférické vody
a zatékání vody do puklin
v horninovém masivu

bude nutné lokální kácení stromů
rozrušujících skalní horninu
kořeny a vývrátovým účinkem

Vodní režim ve skalním svahu: V rámci terénních prací pro IGP v 06/2020 nebyly v této části skalního svahu zjištěny průsaky vody. Naopak průsaky vody byly a jsou prakticky celoroční ve východní části skalního svahu v profilu D-D, mj. zde byly v 01/2021 pozorovány "krásné ledové varhany". Při aktuálních terénních pracích v 05/2021 byl povrch svahu velmi vlhký, po deštích na konci měsíce mokrá, do blízkého propustku pod silnici odtékalo cca 0,1 - 0,2 l/sec.
