Průzkum konstrukce a podloží vozovky
Stanovení polycyklických aromatických uhlovodíků
Silnice III/3556 a Silnice III/3557 Brčekoly

Říjen 2021

DSP a.s.

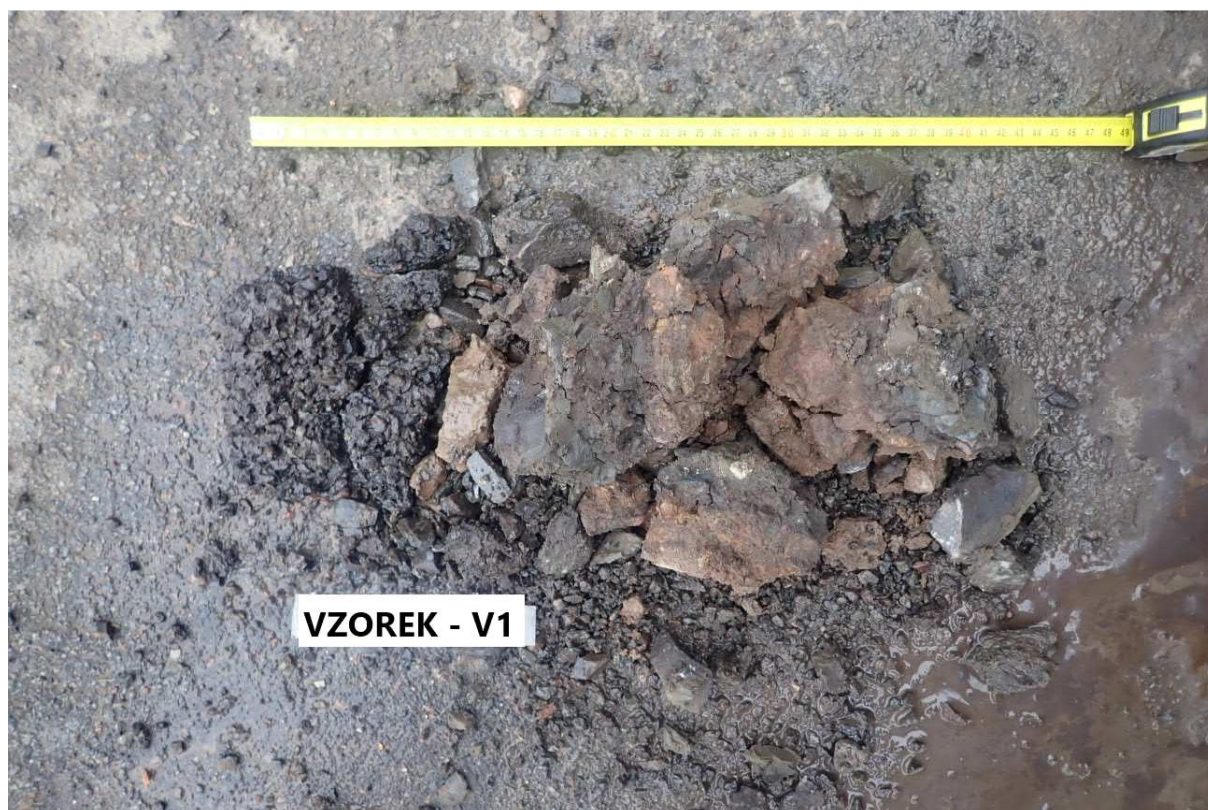
Popis polohy vývrtu: Silnice III/3556 Brčkelo
pravý jízdní pruh vozovky (směr Synčany)
km 0,018 00
1,00 m od zpevněné hrany vozovky vpravo

Konstrukce vozovky:	25 mm	PR	Postřik regenerační
	165 mm	Š	Štěrk (frakce 0/63, velmi zahliněno)

Celková tloušťka
konstrukce vozovky: 190 mm

Obr. 1 - Jádro vývrtu Vzorek – V1 (in situ).

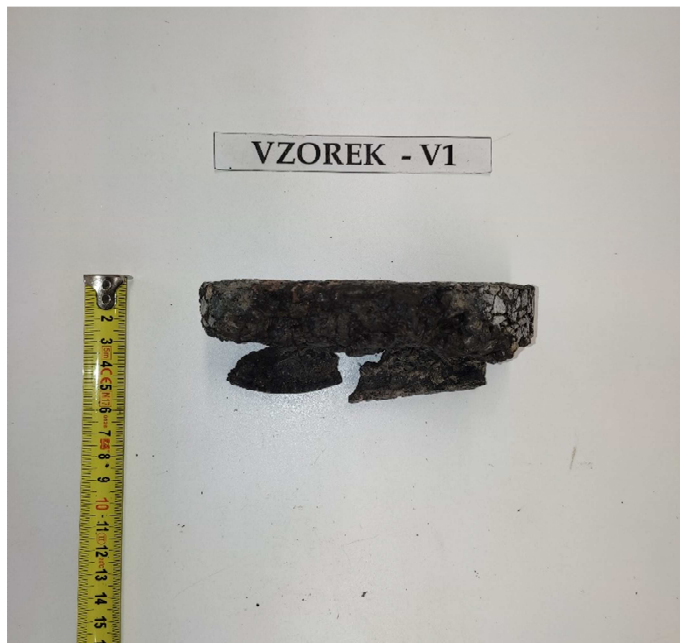
Obr. 2 - Jádru vývrtu Vzorek – V1 (laboratoř).

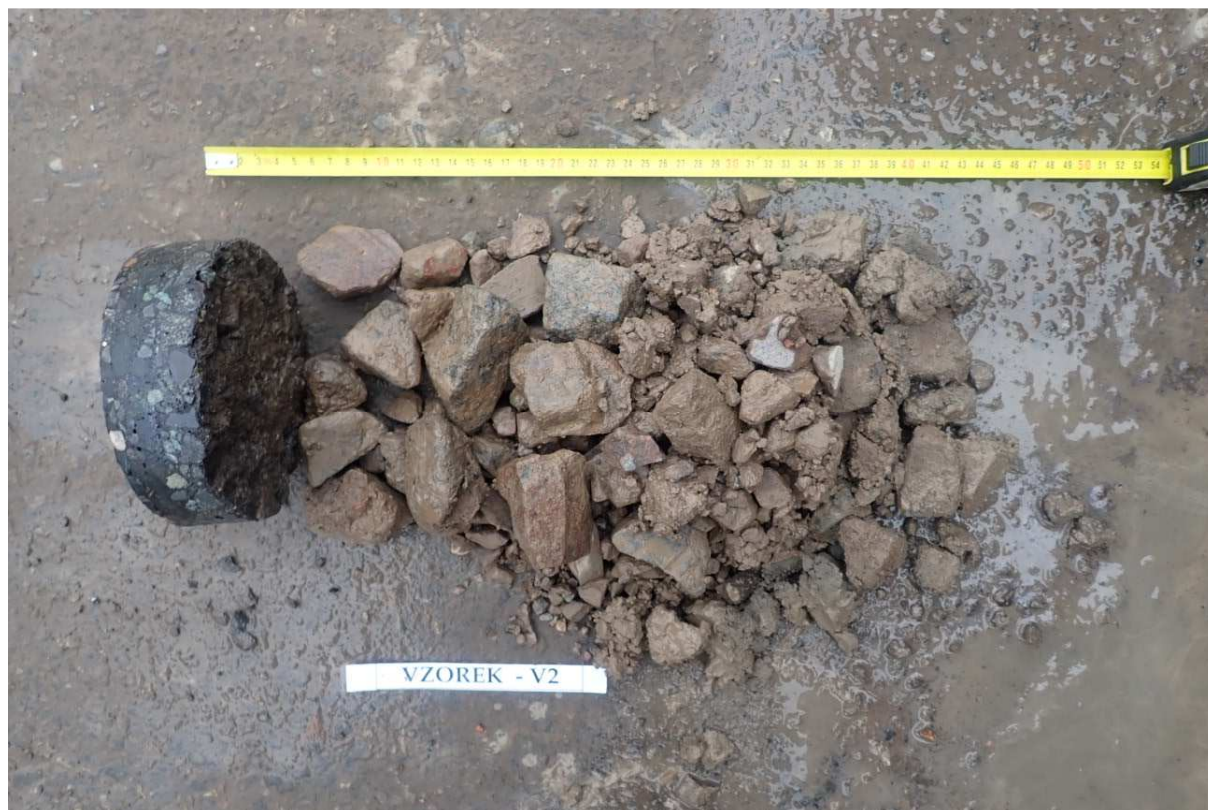
Popis polohy vřrtu: Silnice III/3556 Brčkelo
levý jízdní pruh vozovky (směr Synčany)
km 0,112 00
1,00 m od zpevněné hrany vozovky vlevo

Konstrukce vozovky:	45 mm	ACO 11	Asfaltový beton pro obrusné vrstvy
	145 mm	Š	Štěr (frakce 0/63)

Celková tloušťka
konstrukce vozovky: 190 mm

Obr. 3 - Jádro vřrtu Vzorek – V2 (in situ).

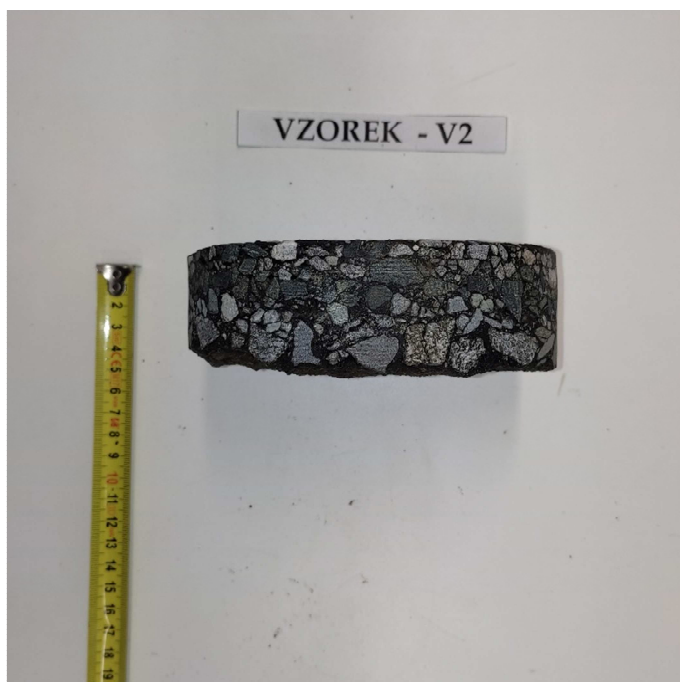
Obr. 4 - Jádru vývrtu Vzorek – V2 (laboratoř).

Vývrt	Ukazatel PAU [mg/kg]				Poznámka
	Vrstvy konstrukce	Naměřená hodnota	Kvalitativní třída		
V2	ACO 11	0,24	≤ 12	ZAS-T1

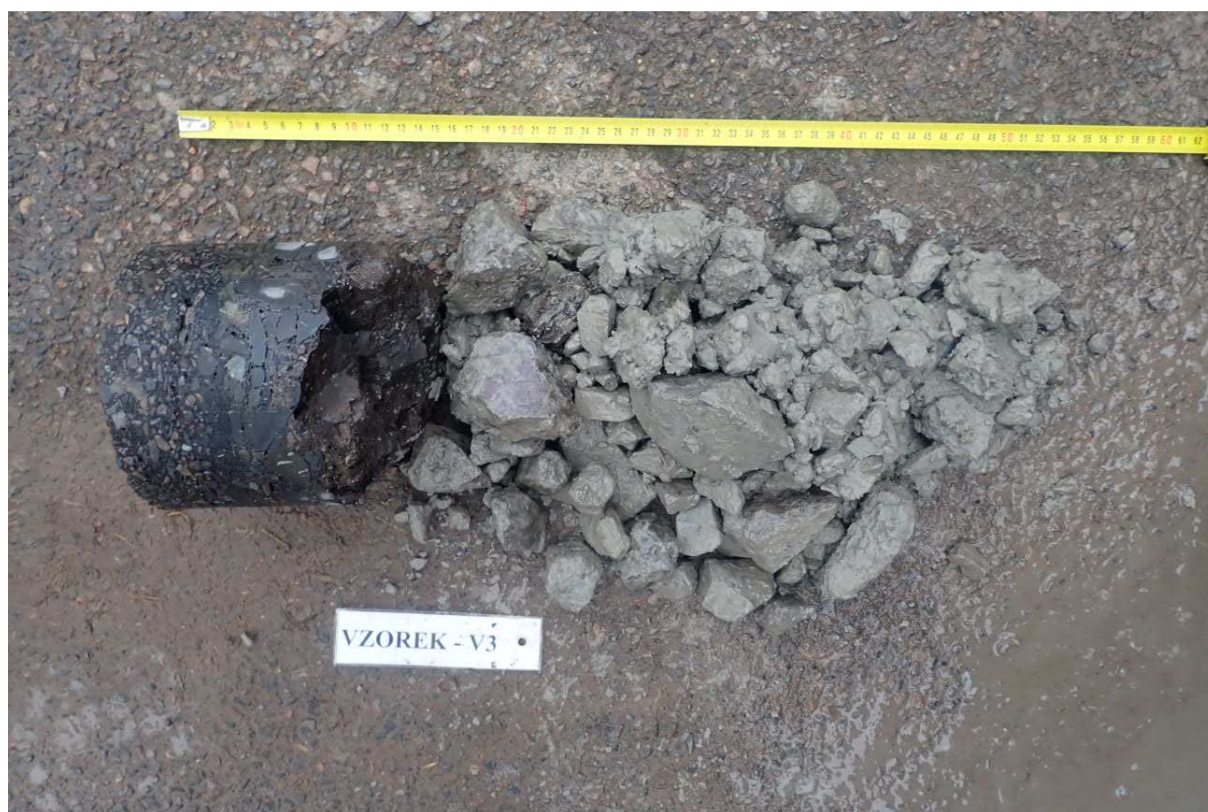
Popis polohy vývrtu: Silnice III/3556 Brčkelky
pravý jízdní pruh vozovky (směr Synčany)
km 0,274 00
1,20 m od hrany obruby vpravo

Konstrukce vozovky:	45 mm	ACO 11	Asfaltový beton pro obrusné vrstvy
	105 mm	PM	Penetrační makadam
	180 mm	Š	Štěrk (frakce 0/63)

Celková tloušťka
konstrukce vozovky: 330 mm

Obr. 5 - Jádro vývrtu Vzorek – V3 (in situ).

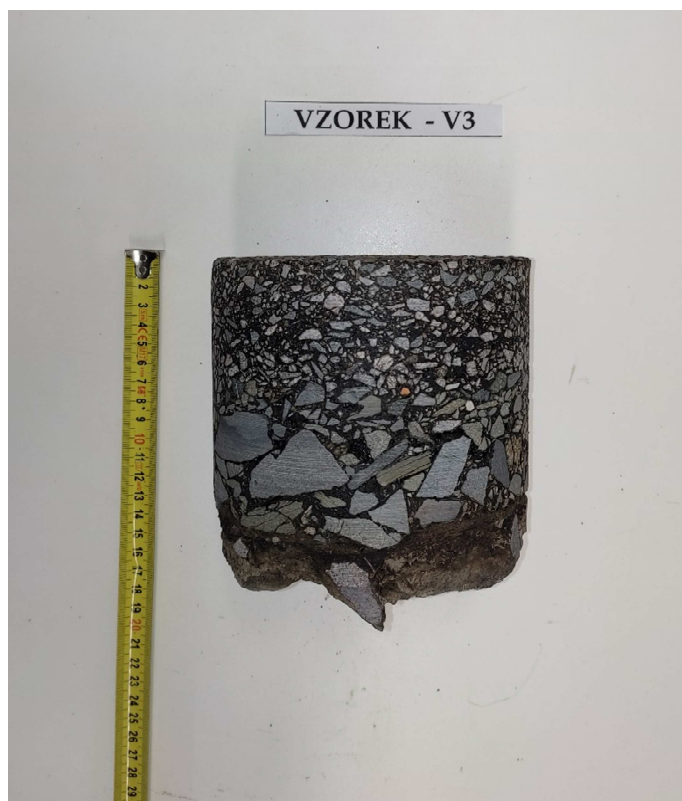
Obr. 6 - Jádru vývrtu Vzorek – V3 (laboratoř).

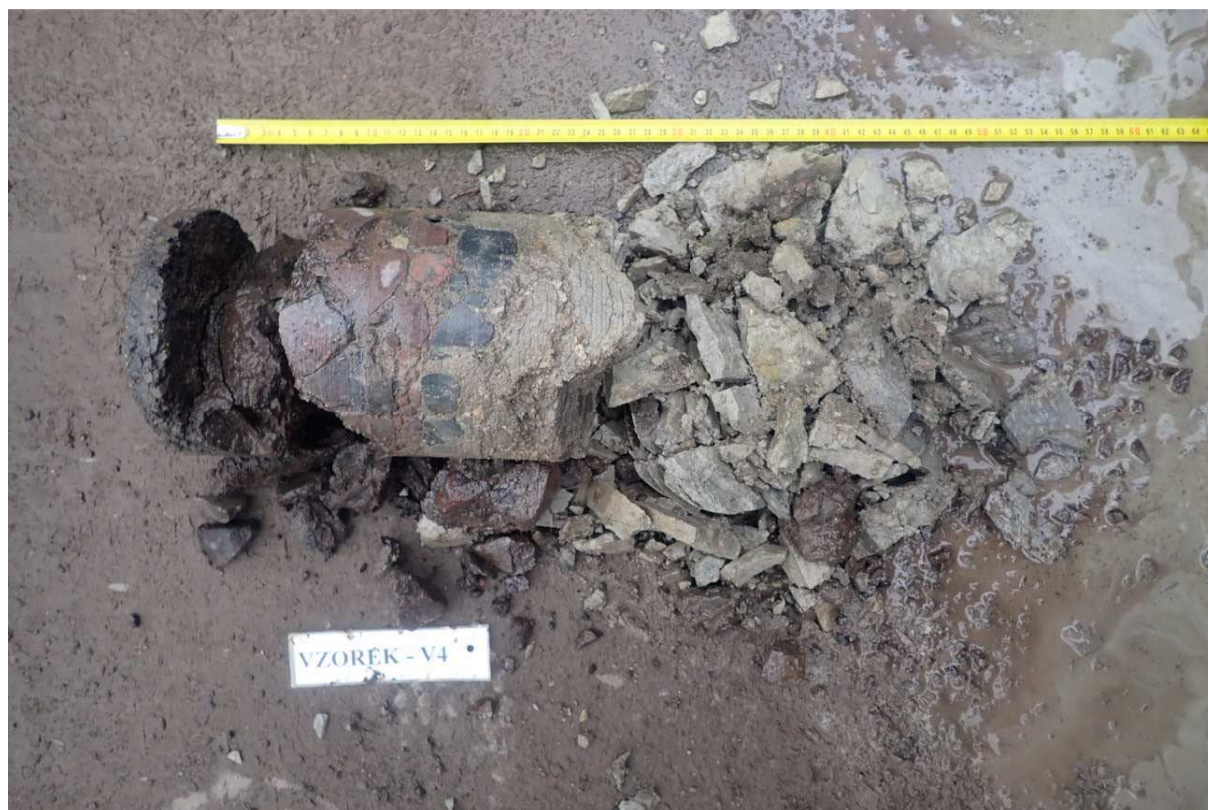
Popis polohy vřvtu: Silnice III/3556 Brčkelo
levý jízdní pruh vozovky (směr Synčany)
km 0,385 00
1,20 m od hrany obruby vlevo

Konstrukce vozovky:	20 mm	PR	Postřik regenerační
	50 mm	PM	Penetrační makadam (rozpadlý)
	280 mm	Š	Štěr (frakce 0/63, velmi zahliněno)

Celková tloušťka
konstrukce vozovky: 350 mm

Obr. 7 - Jádro vřvtu Vzorek – V4 (in situ).

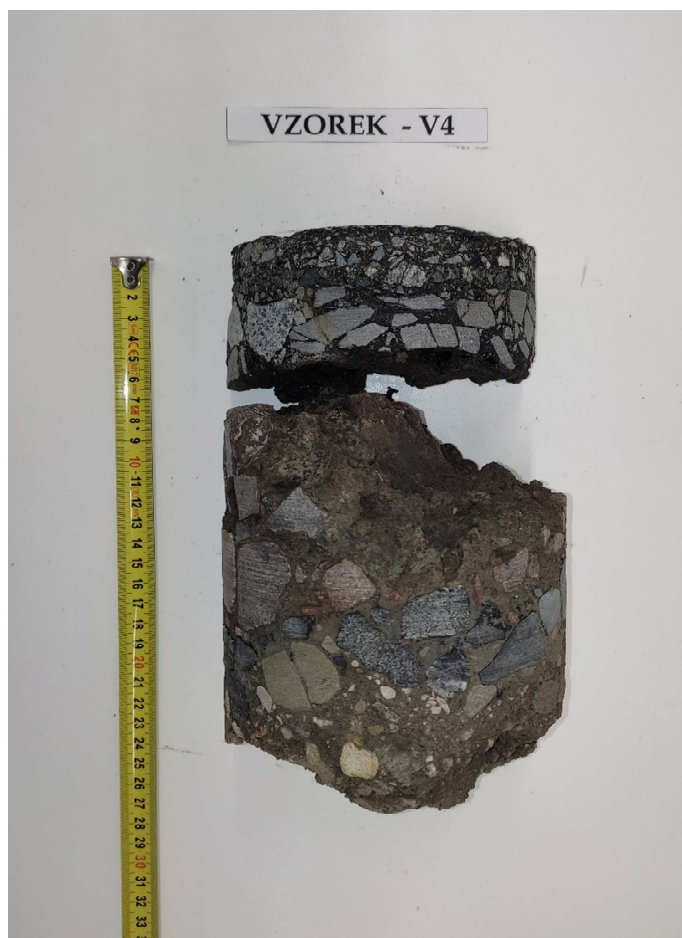
Obr. 8 - Jádru vývrtu Vzorek – V4 (laboratoř).

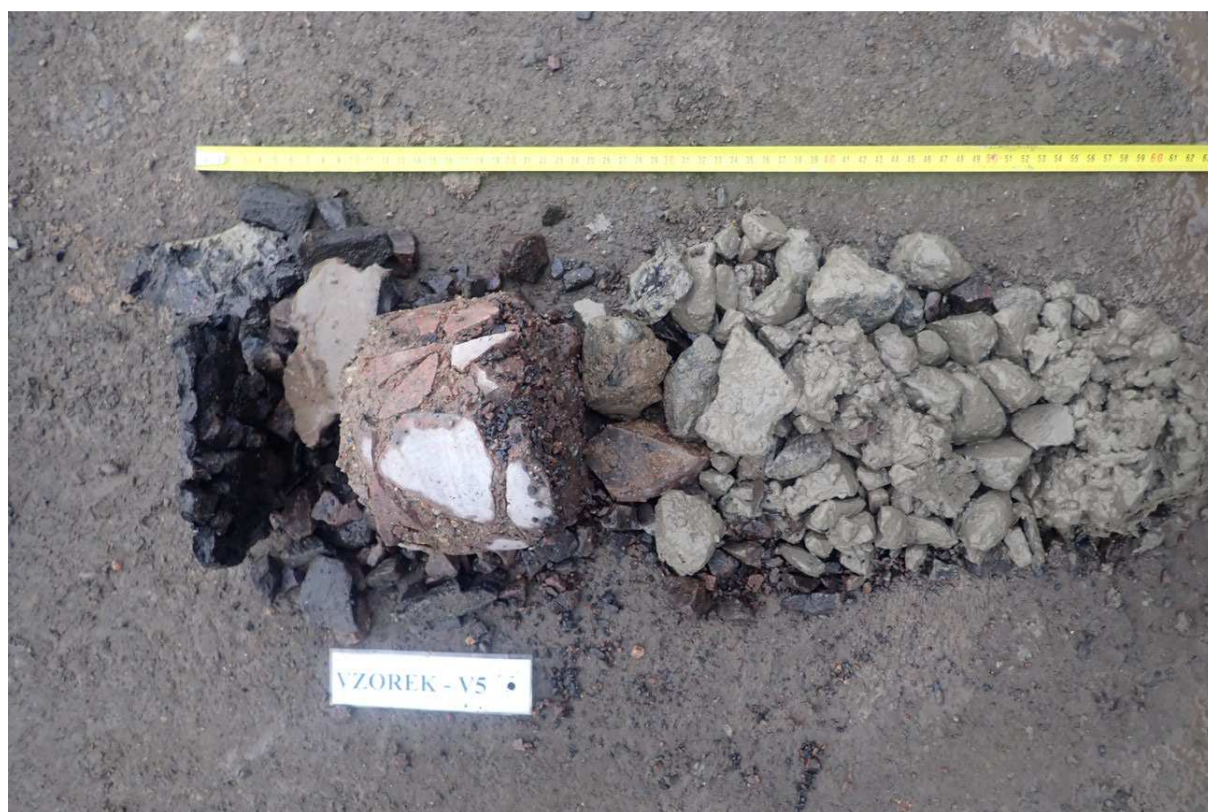
Popis polohy vývrtu: Silnice III/3556 Brčkelky
levý jízdní pruh vozovky (směr Synčany)
km 0,568 00
1,00 m od hrany obruby vlevo

Konstrukce vozovky:	15 mm	PR	Postřík regenerační
	50 mm	PM	Penetrační makadam (rozpadlý)
	225 mm	Š	Štěrka (frakce 0/63, velmi zahliněno)

Celková tloušťka
konstrukce vozovky: 290 mm

Obr. 9 - Jádro vývrtu Vzorek – V5 (in situ).

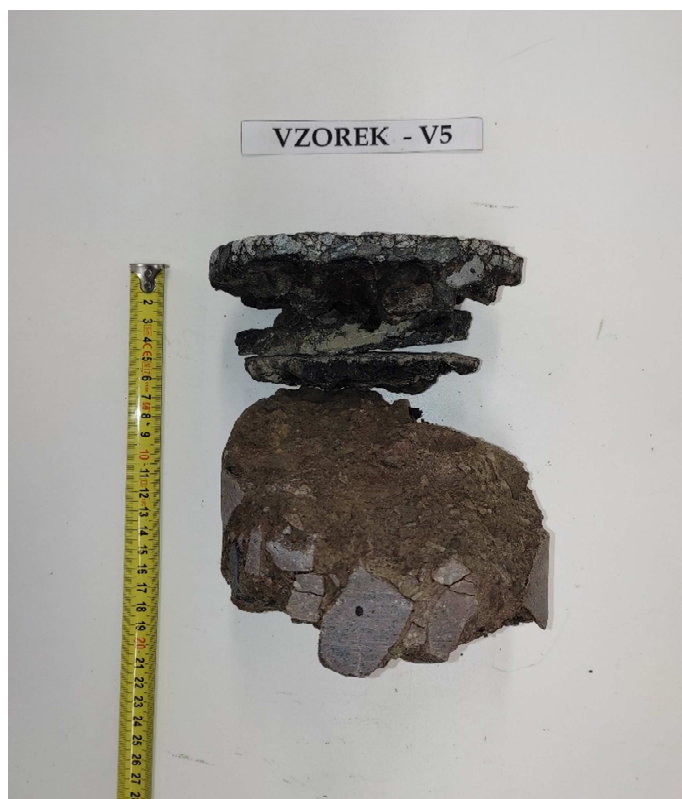
Obr. 10 - Jádro vývrtu Vzorek – V5 (laboratoř).

Vývrt	Ukazatel PAU [mg/kg]				Poznámka
	Vrstvy konstrukce	Naměřená hodnota	Kvalitativní třída		
V5	PR + PM	< 0,20	≤ 12	ZAS-T1

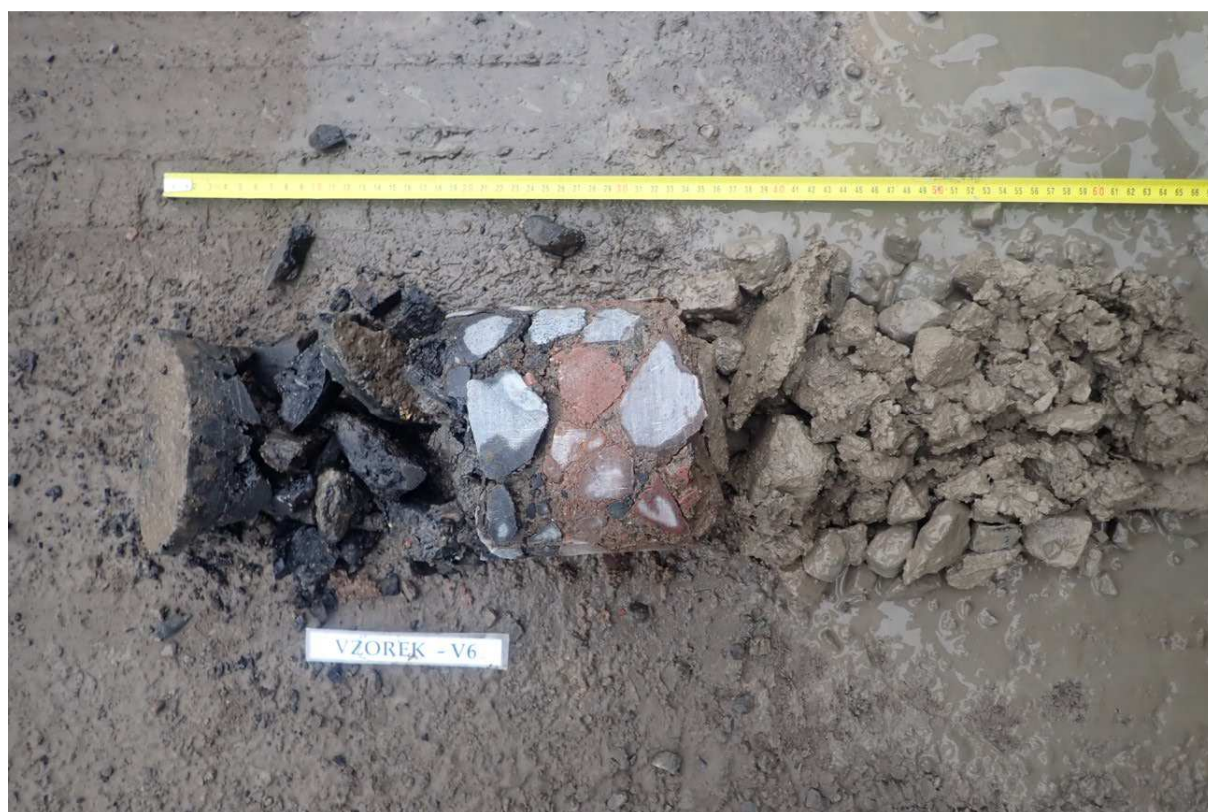
Popis polohy vývrtu: Silnice III/3556 Brčkelo
levý jízdní pruh vozovky (směr Synčany)
km 0,729 00
1,20 m od hrany obruby vlevo

Konstrukce vozovky:	15 mm	PR	Postřik regenerační
	50 mm	PM	Penetrační makadam (rozpadlý)
	315 mm	Š	Štěrk (frakce 0/63, velmi zahliněno)

Celková tloušťka
konstrukce vozovky: 380 mm

Obr. 11 - Jádru vývrtu Vzorek – V6 (in situ).

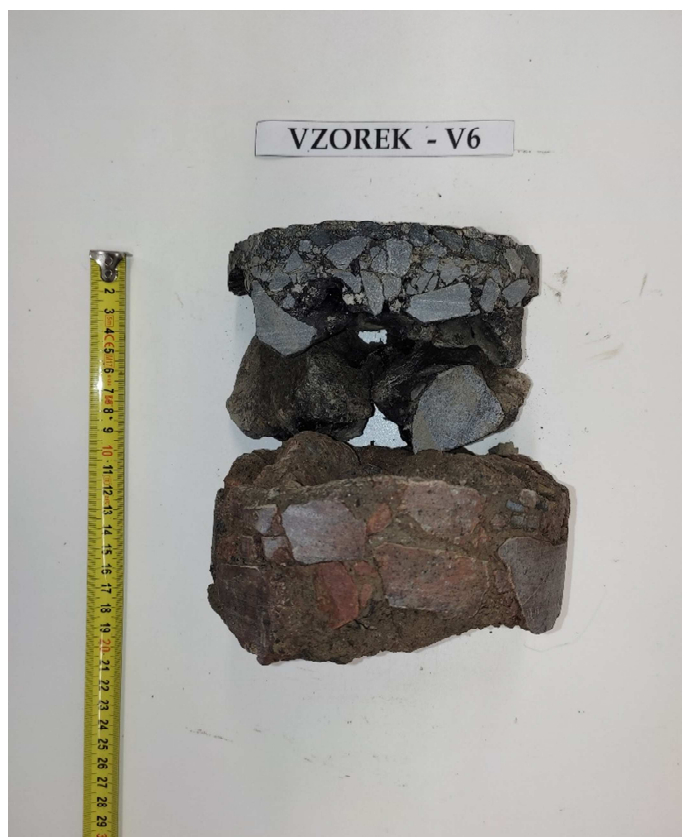
Obr. 12 - Jádro vývrtu Vzorek – V6 (laboratoř).

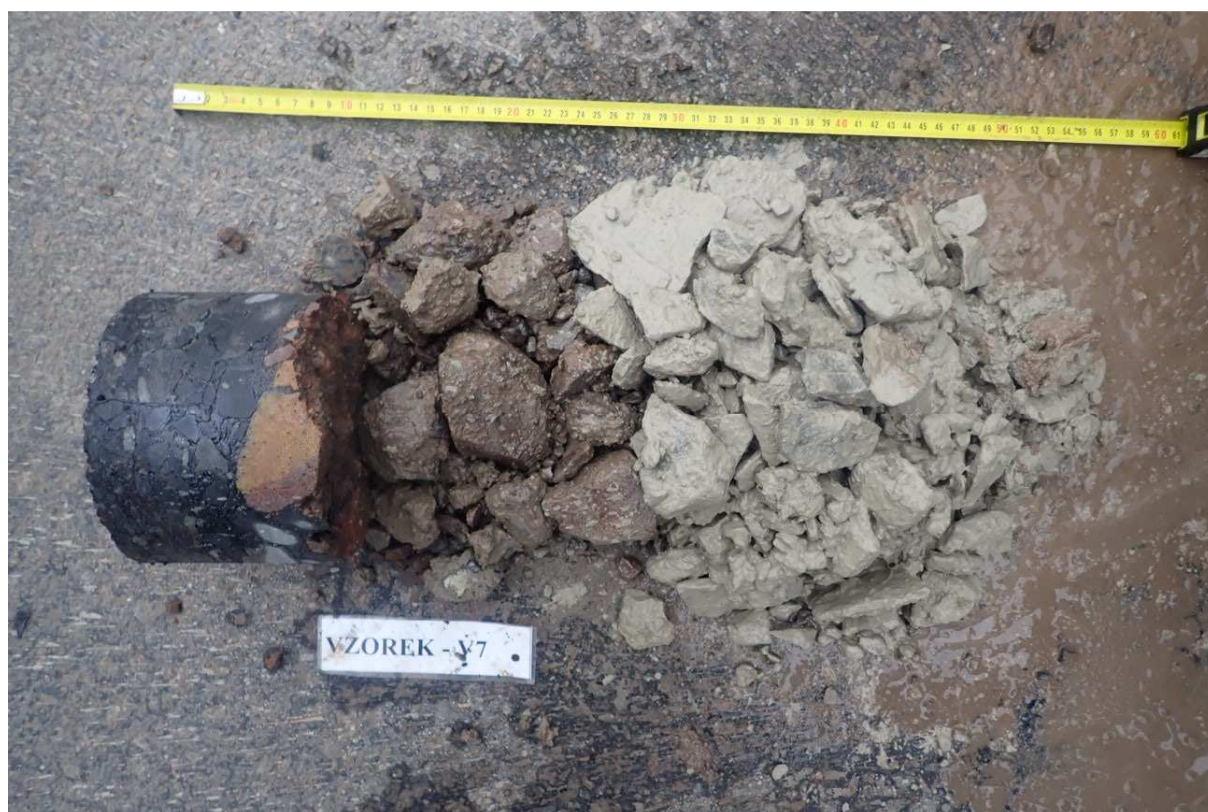
Popis polohy vývrtu: Silnice III/3557 Brčkelky
levý jízdní pruh vozovky (směr Lhota u Chroustovic)
km 0,009 00
3,00 m od hrany obruby vlevo

Konstrukce vozovky:	30 mm	ACO 11	Asfaltový beton pro obrusné vrstvy
	100 mm	PM	Penetrační makadam
	220 mm	Š	Štěrk (frakce 0/63)

Celková tloušťka
konstrukce vozovky: 350 mm

Obr. 13 - Jádro vývrtu Vzorek – V7 (in situ).

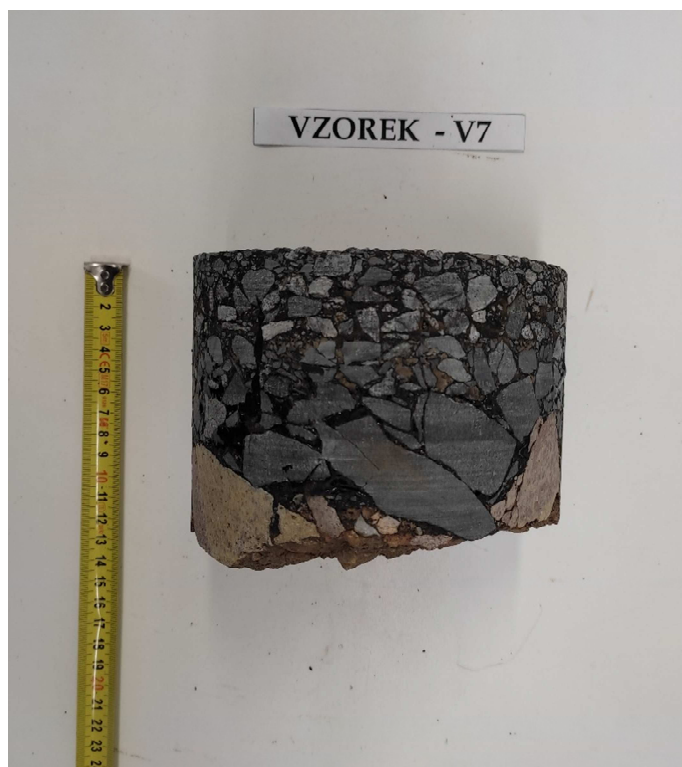
Obr. 14 - Jádro vývrtu Vzorek – V7 (laboratoř).

Vývrt	Ukazatel PAU [mg/kg]				Poznámka
	Vrstvy konstrukce	Naměřená hodnota	Kvalitativní třída		
V7	ACO 11	< 0,20	≤ 12	ZAS-T1	
	PM	< 0,20	≤ 12	ZAS-T1
