Průzkum konstrukce vozovky
Stanovení polycyklických aromatických uhlovodíků
Silnice II/333 Živanice

Červen 2022

Místo průzkumu: Silnice II/333 Živanice
Okres Pardubice
Pardubický kraj

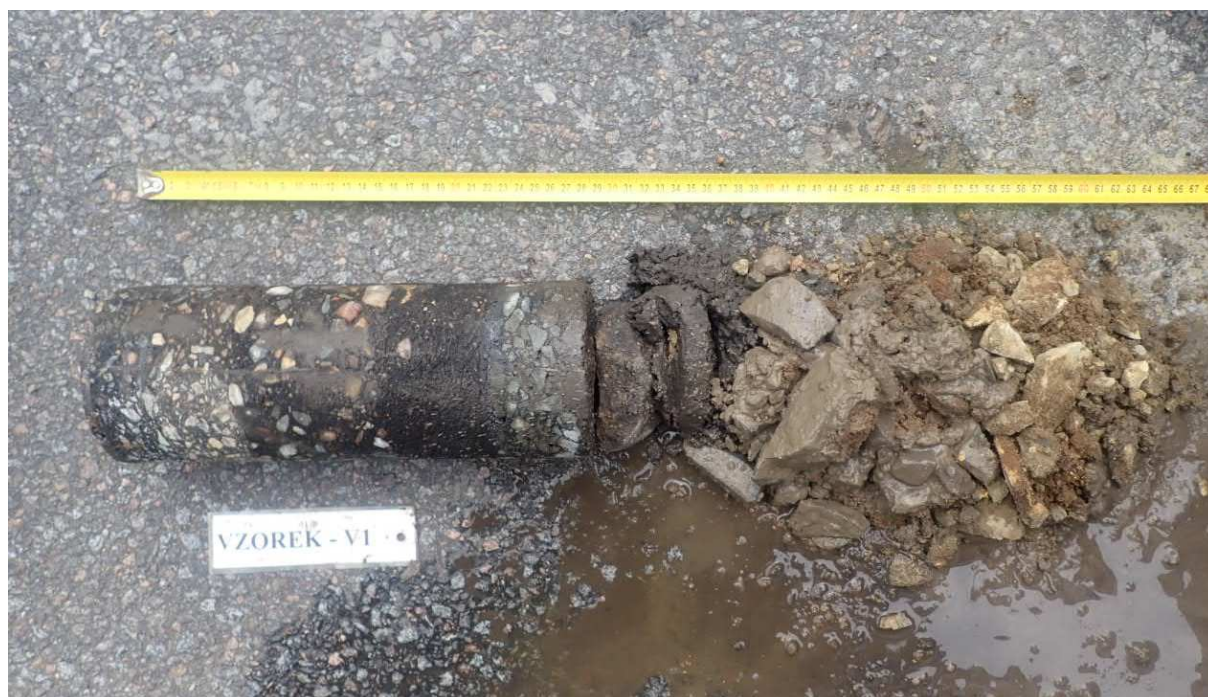
Popis polohy výtvetu: Silnice II/333 Živanice
pravý jízdní pruh vozovky (směr Mělice)
0,041 00 km
1,00 m od zpevněné hrany vozovky vpravo

Konstrukce vozovky:	30 mm	ACO 11	Asfaltový beton pro obrusné vrstvy
	50 mm	ACO 11	Asfaltový beton pro obrusné vrstvy
	80 mm	ACP 22	Asfaltový beton pro podkladní vrstvy
	55 mm	ACO 8	Asfaltový beton pro obrusné vrstvy
	55 mm	ACP 22	Asfaltový beton pro podkladní vrstvy
	235 mm	Š	Štěrka (frakce 0/63, zahliněno)

Celková tloušťka
konstrukce vozovky: 505 mm

Obr. 1 - Jádru výtvetu Vzorek – V1 (in situ).

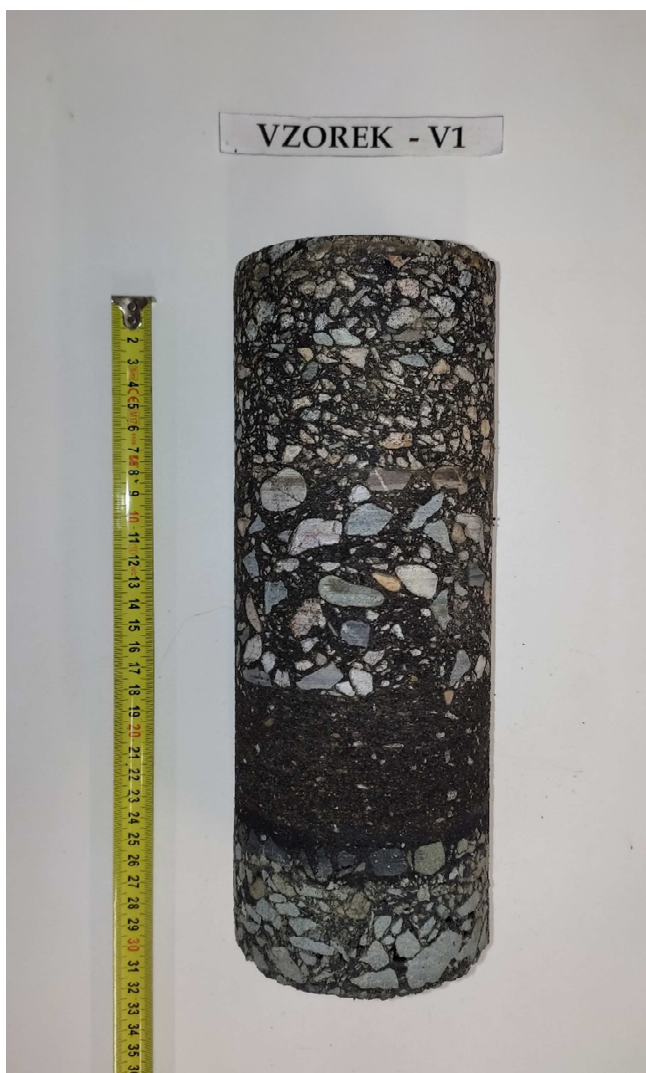
Obr. 2 - Jádru vývrtu Vzorek – V1 (laboratoř).

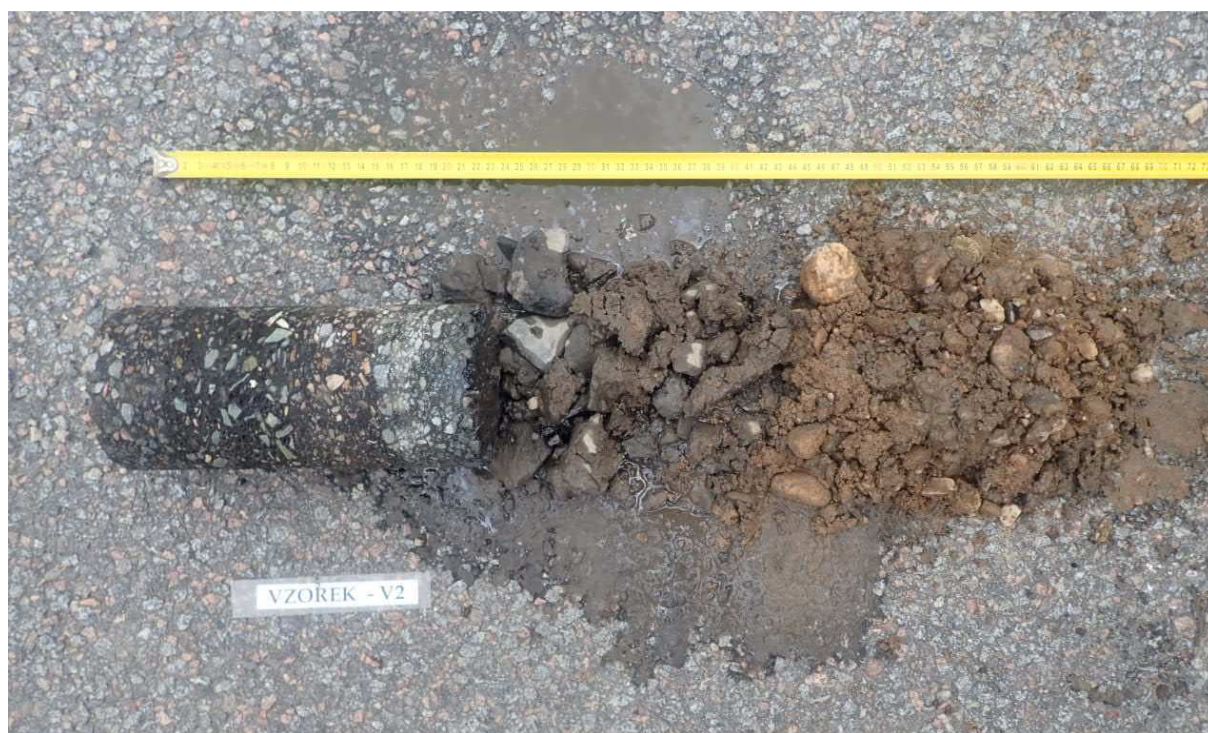
Popis polohy vývrtu: Silnice II/333 Živanice
levý jízdní pruh vozovky (směr Mělice)
0,236 00 km
1,30 m od hrany obruby vlevo

Konstrukce vozovky:	45 mm	ACO 11	Asfaltový beton pro obrusné vrstvy
	70 mm	ACL 16	Asfaltový beton pro ložní vrstvy
	65 mm	ACO 11	Asfaltový beton pro obrusné vrstvy
	50 mm	ACL 16	Asfaltový beton pro ložní vrstvy
	270 mm	Š	Štěrk (frakce 0/63, zahliněno)

Celková tloušťka
konstrukce vozovky: 500 mm

Obr. 3 - Jádro vývrtu Vzorek – V2 (in situ).

<u>Vzorek – V2</u>	vrstvu V2-1 (ACO 11)	zařadit do třídy <u>ZAS-T1</u>
	vrstvu V2-2 (ACL 16)	zařadit do třídy <u>ZAS-T1</u>
	vrstvu V2-3 (ACO 11)	zařadit do třídy <u>ZAS-T3</u>
	vrstvu V2-4 (ACL 16)	zařadit do třídy <u>ZAS-T4</u>
<u>Vzorek – V4</u>	vrstvu V4-1 (ACO 11)	zařadit do třídy <u>ZAS-T1</u>
	vrstvu V4-2 (ACL 16)	zařadit do třídy <u>ZAS-T1</u>
	vrstvu V4-3 (ACP 22)	zařadit do třídy <u>ZAS-T3</u>

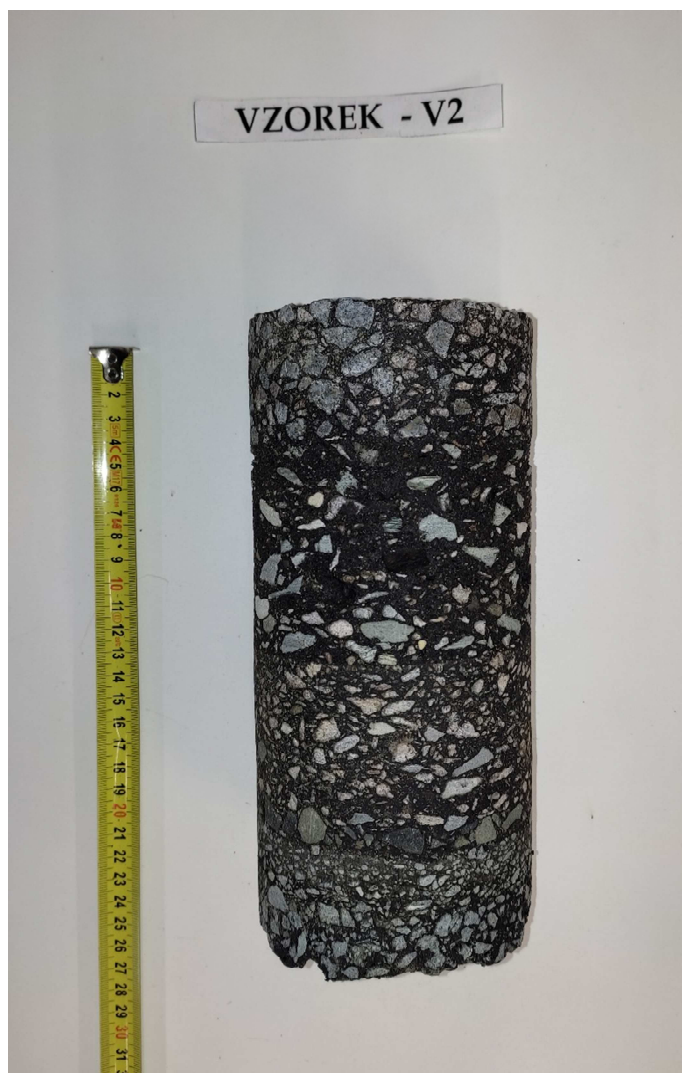
Obr. 4 - Jádru vývrtu Vzorek – V2 (laboratoř).

Vývrt	Ukazatel PAU [mg/kg]				Poznámka
	Vrstvy konstrukce	Naměřená hodnota	Kvalitativní třída		
V2	ACO 11	0,48	≤ 12	ZAS-T1	
	ACL 16	1,50	≤ 12	ZAS-T1	
	ACO 11	222,42	25 < x ≤ 300	ZAS-T3	
	ACL 16	3111,69	> 300	ZAS-T4

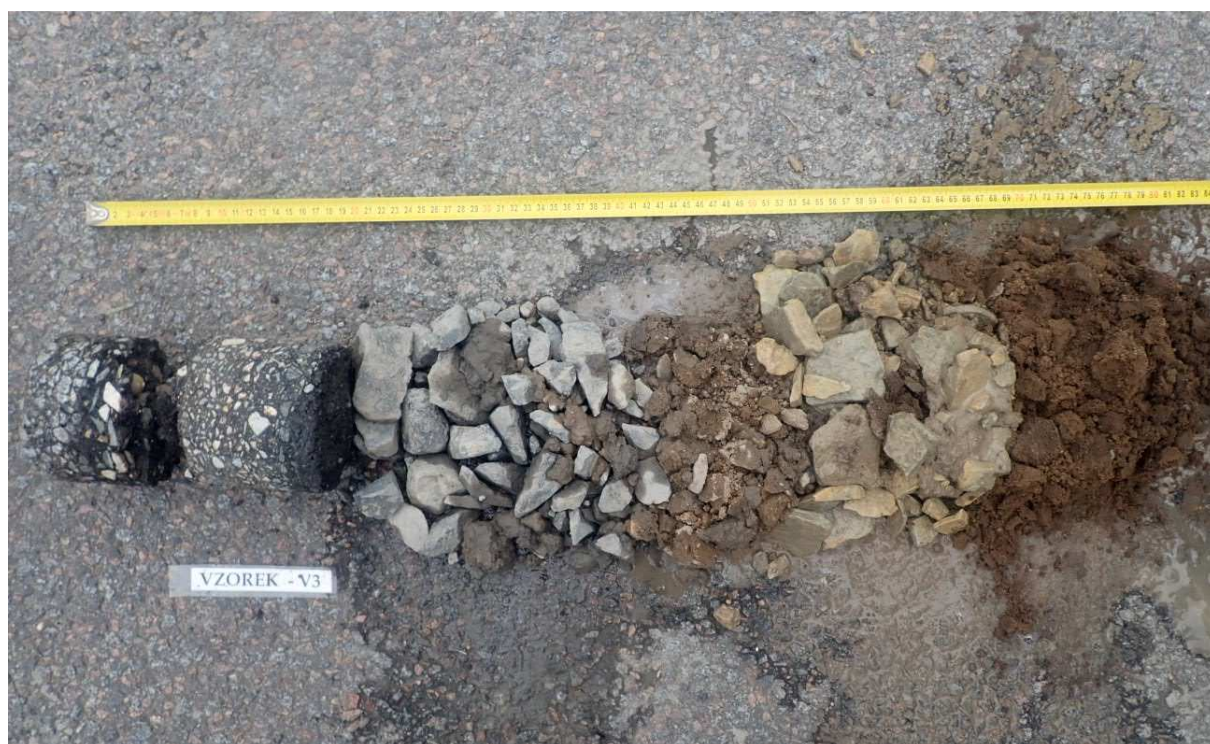
Popis polohy vývrtu: Silnice II/333 Živanice
pravý jízdní pruh vozovky (směr Mělice)
0,467 00 km
1,30 m od hrany obruby vpravo

Konstrukce vozovky:	40 mm	ACO 11	Asfaltový beton pro obrusné vrstvy
	40 mm	ACL 16	Asfaltový beton pro ložní vrstvy
	Separace vrstev		
	80 mm	ACL 16	Asfaltový beton pro ložní vrstvy
	520 mm	Š	Štěrk (frakce 0/63, zahliněno)

Celková tloušťka
konstrukce vozovky: 680 mm

Obr. 5 - Jádro vývrtu Vzorek – V3 (in situ).

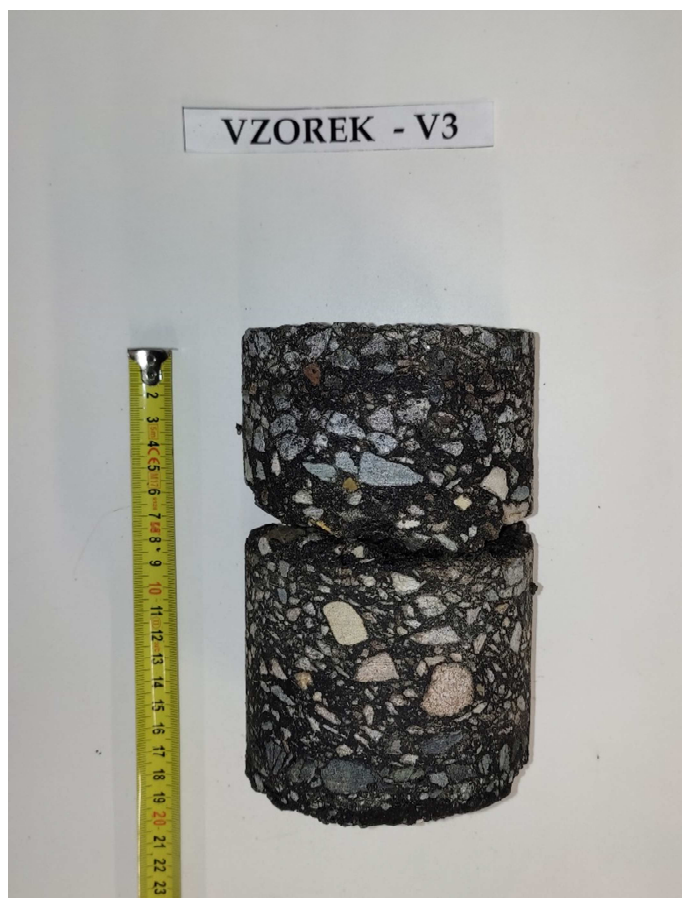
Obr. 6 - Jádru vývrtu Vzorek – V3 (laboratoř).

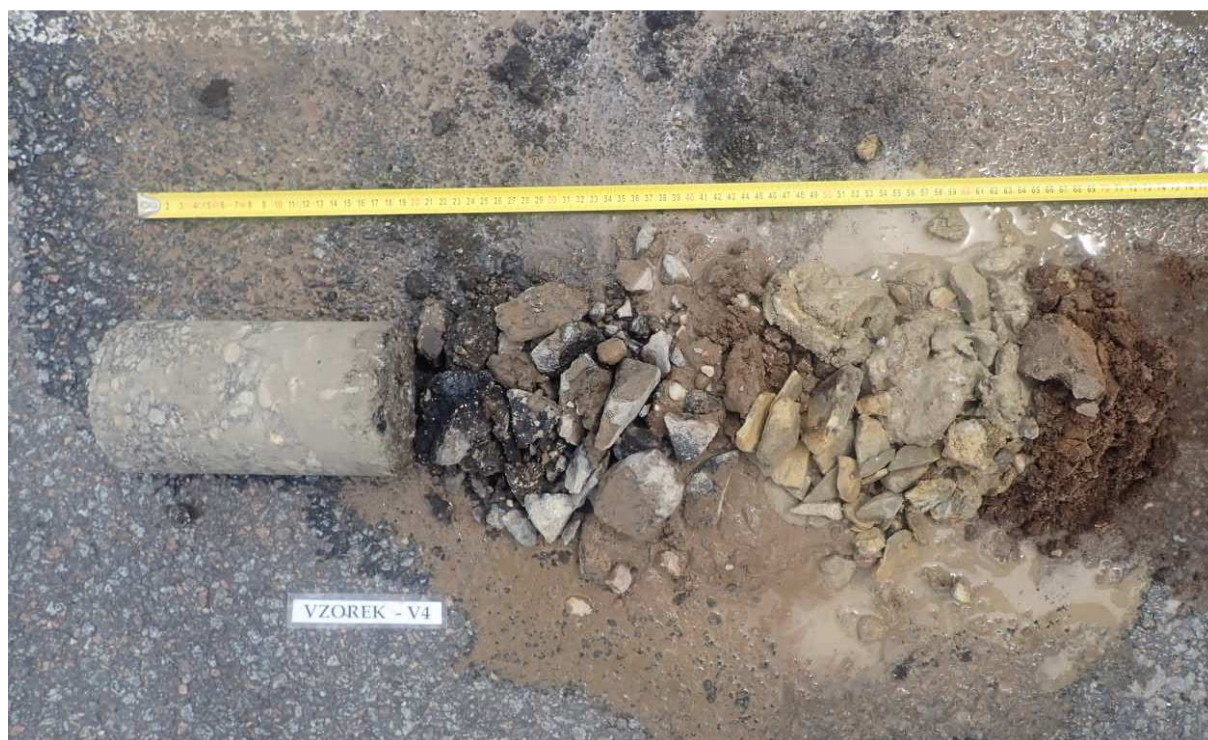
Popis polohy vývrtu: Silnice II/333 Živanice
levý jízdní pruh vozovky (směr Mělice)
0,744 00 km
1,20 m od hrany obruby vlevo

Konstrukce vozovky:	40 mm	ACO 11	Asfaltový beton pro obrusné vrstvy
	40 mm	ACL 16	Asfaltový beton pro ložní vrstvy
	110 mm	ACP 22	Asfaltový beton pro podkladní vrstvy
	440 mm	Š	Štěrka (frakce 0/63, zahliněno)

Celková tloušťka
konstrukce vozovky: 630 mm

Obr. 7 - Jádro vývrtu Vzorek – V4 (in situ).

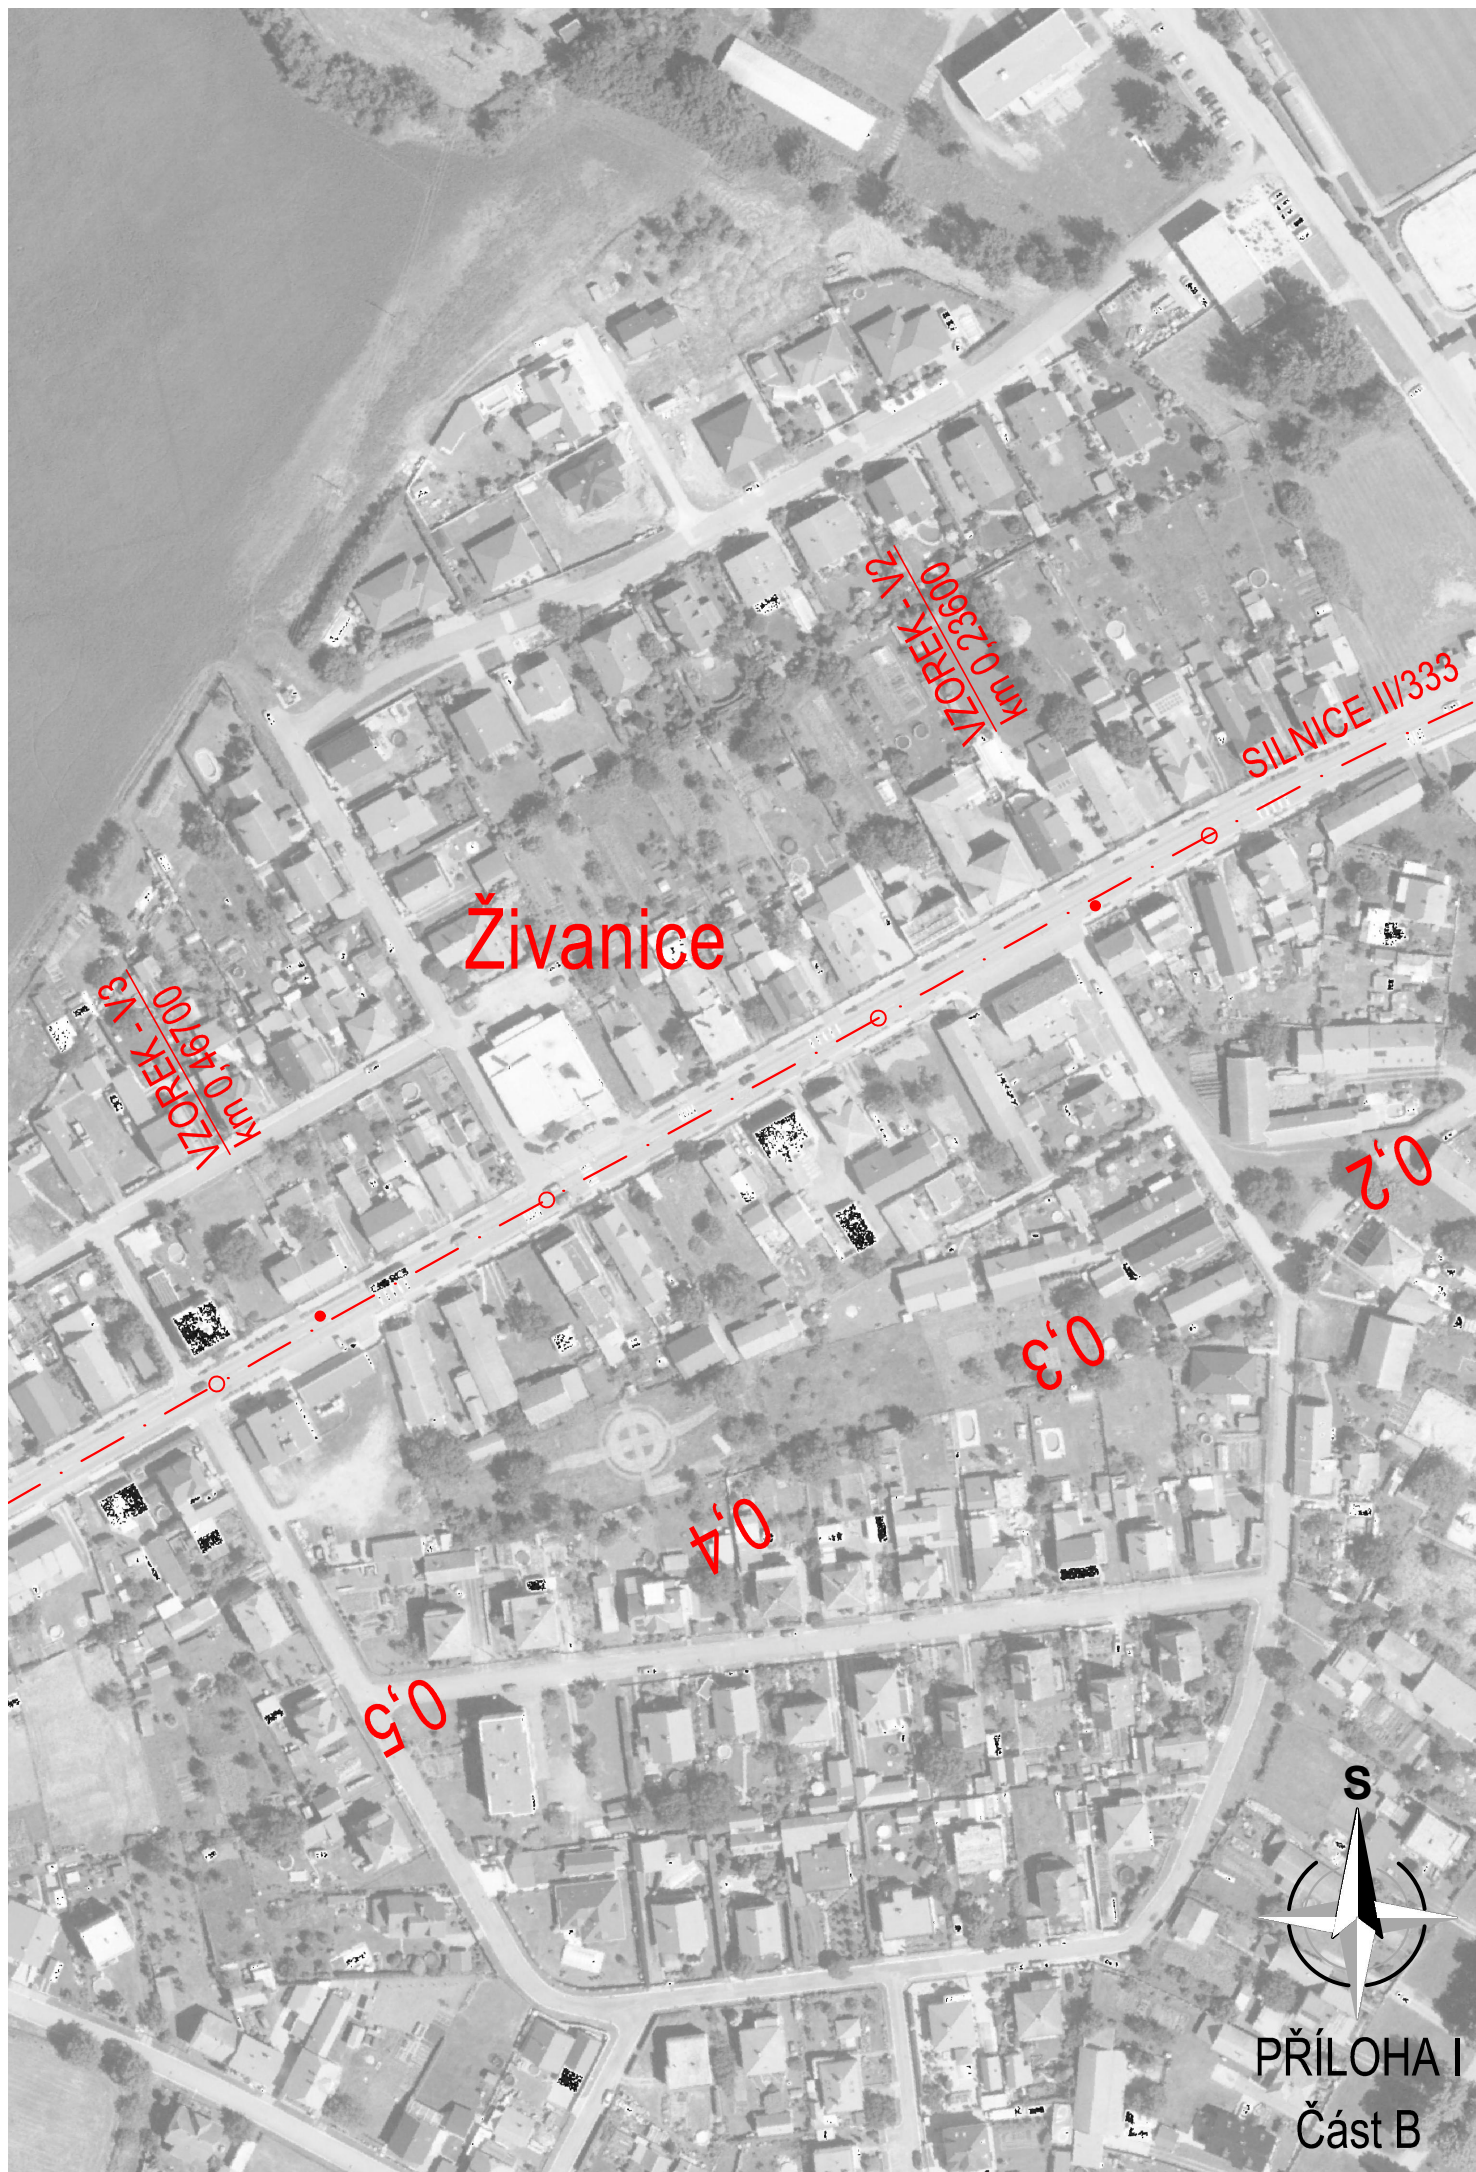
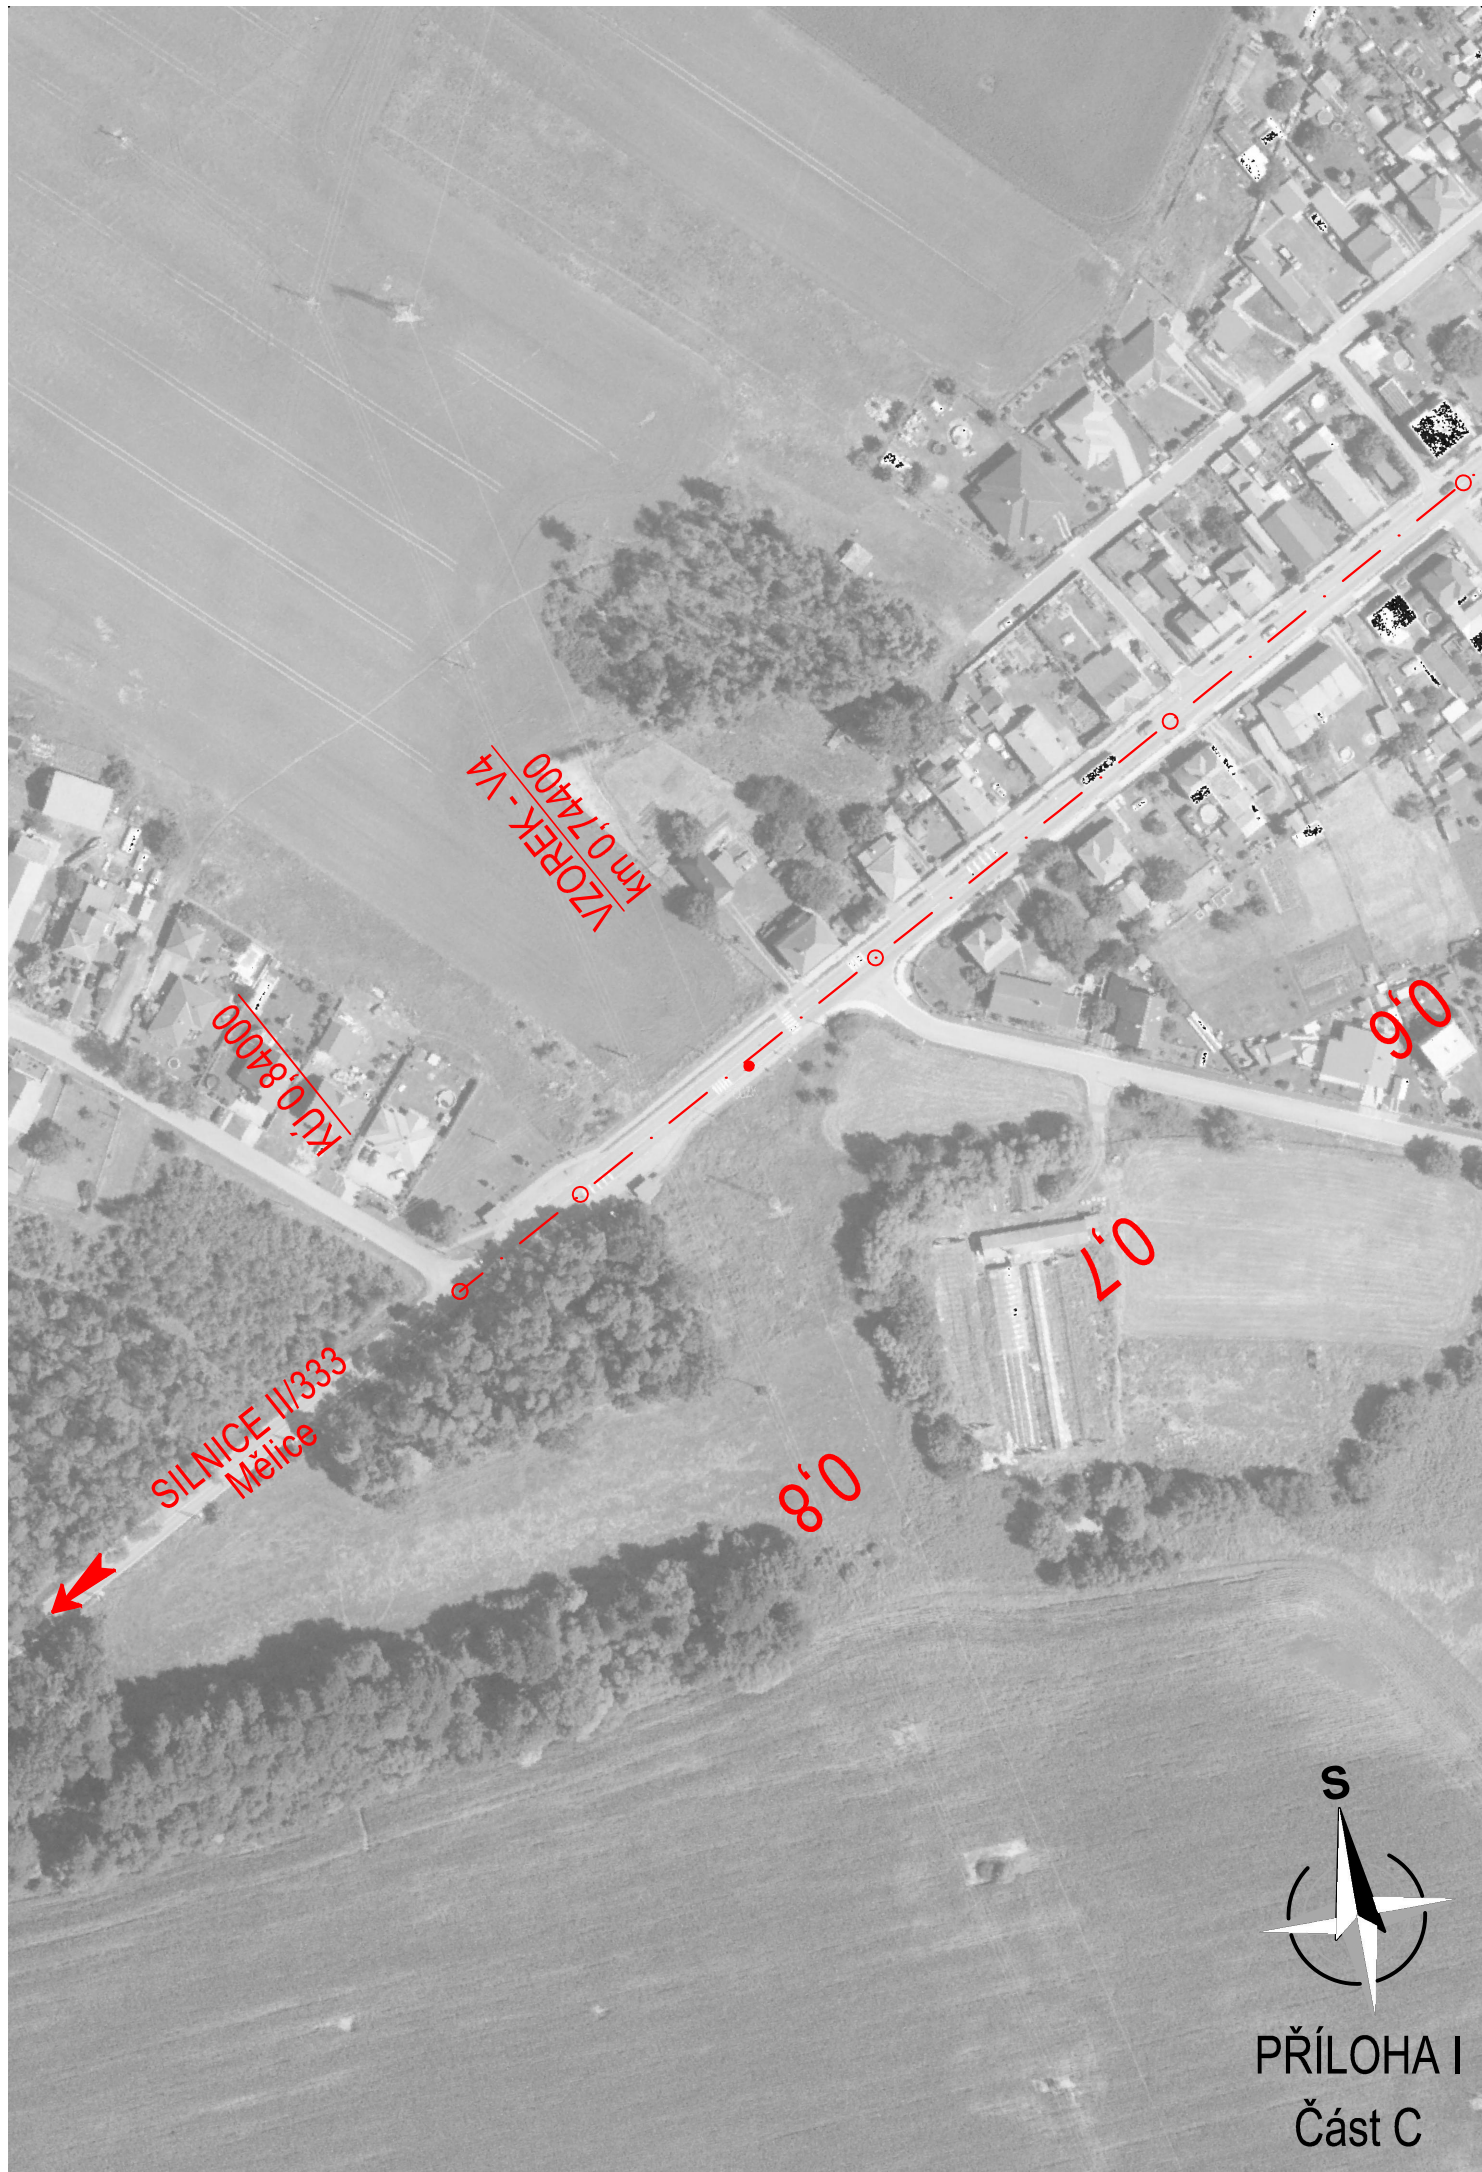
Příloha I:

Na zájmovém úseku komunikace byly provedeny celkem 4 jádrové vývrty Ø 100 mm. Počet diagnostických vývrtů byl stanoven po dohodě s investorem akce vzhledem k charakteru, délce a ploše zájmového úseku komunikace. Situování provedených vývrtů je patrné z Přílohy I.

Situování diagnostických vývrtů konstrukce vozovky
