E.4.1 PRŮZKUM KONSTRUKCE VOZOVKY

Průzkum konstrukce a podloží vozovky
Stanovení polycyklických aromatických uhlovodíků
Okružní křižovatka II/211 Rybitví

Únor 2022

Název průzkumu: Průzkum konstrukce a podloží vozovky
Stanovení polycyklických aromatických uhlovodíků
Okružní křižovatka II/211 Rybitví

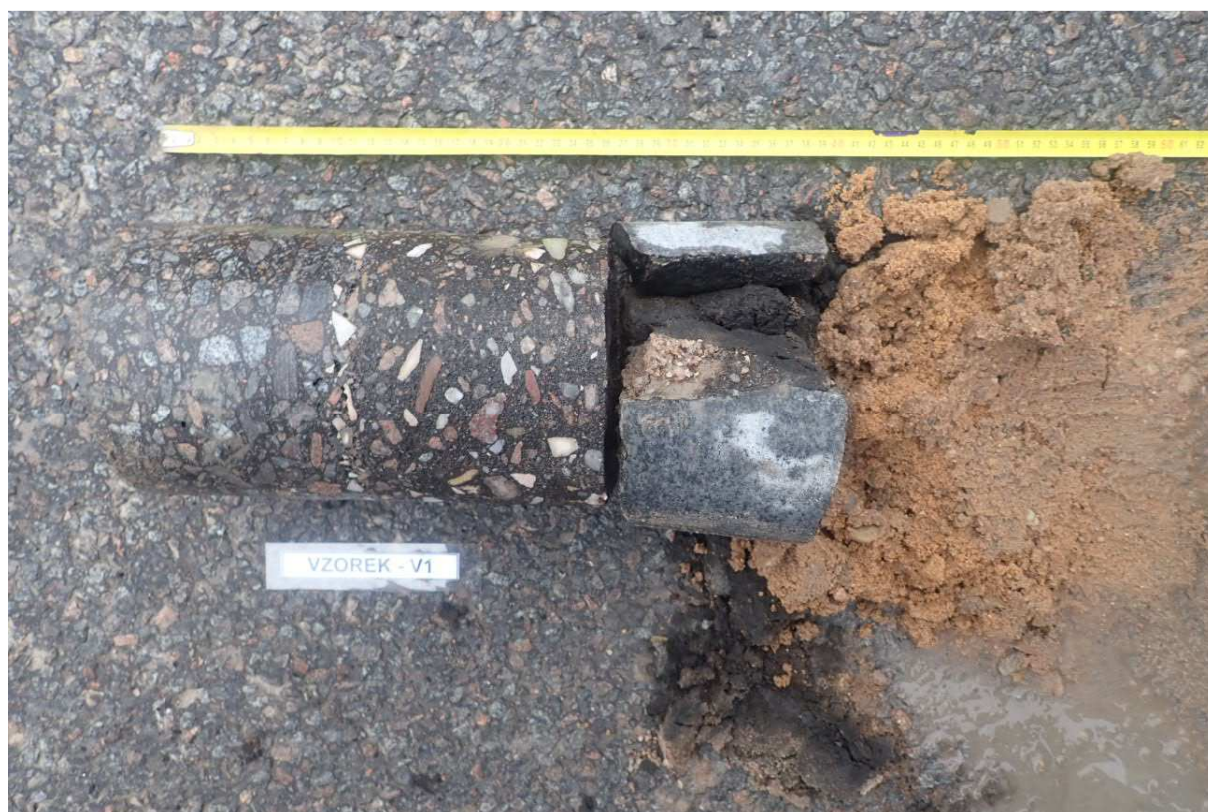
Obr. 1 - Jádro vývrtu Vzorek – V1 (in situ).

Popis polohy vývrtu: Silnice I/36
pravý jízdní pruh vozovky (směr Lázně Bohdaneč)
provozní staničení km 2,911 00
2,00 m od zpevněné hrany vozovky vpravo

Konstrukce vozovky:	50 mm	ACO 11	Asfaltový beton pro obrusné vrstvy
	60 mm	ACP 22	Asfaltový beton pro podkladní vrstvy
	130 mm	ACP 22	Asfaltový beton pro podkladní vrstvy
	100 mm	DL	Dlažba (žulová kostka)
	160 mm	ŠP	Štěrkopísek (frakce 0/8)

Celková tloušťka
konstrukce vozovky: 500 mm

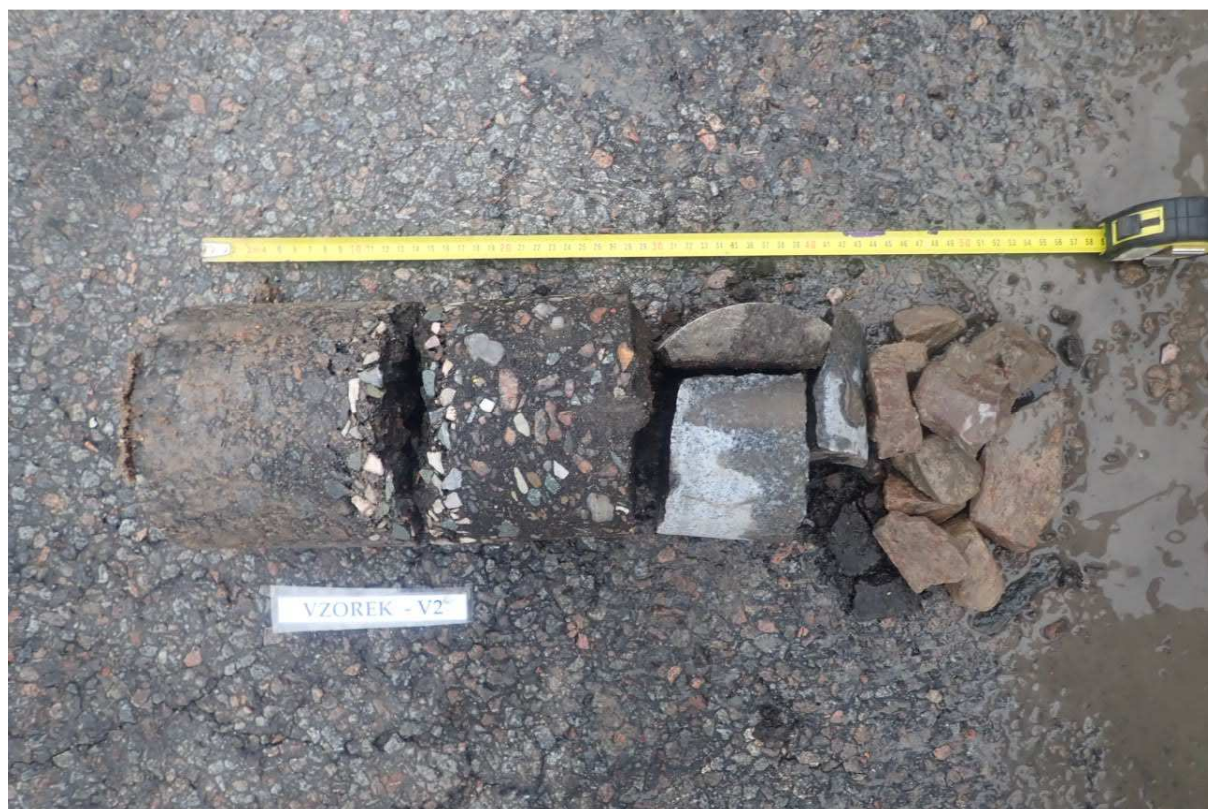
Obr. 3 - Jádro vývrtu Vzorek – V2 (in situ).

Popis polohy vývrtu: Silnice I/36
levý jízdní pruh vozovky (směr Lázně Bohdaneč)
provozní staničení km 2,826 00
1,20 m od hrany obruby vlevo

Konstrukce vozovky:	50 mm	ACO 11	Asfaltový beton pro ohrusné vrstvy
	80 mm	ACP 22	Asfaltový beton pro podkladní vrstvy
	Separace vrstev		
	130 mm	ACP 22	Asfaltový beton pro podkladní vrstvy
	80 mm	DL	Dlažba (žulová kostka)
	140 mm	Š	Štěrka (frakce 63/125)

Celková tloušťka
konstrukce vozovky: 480 mm

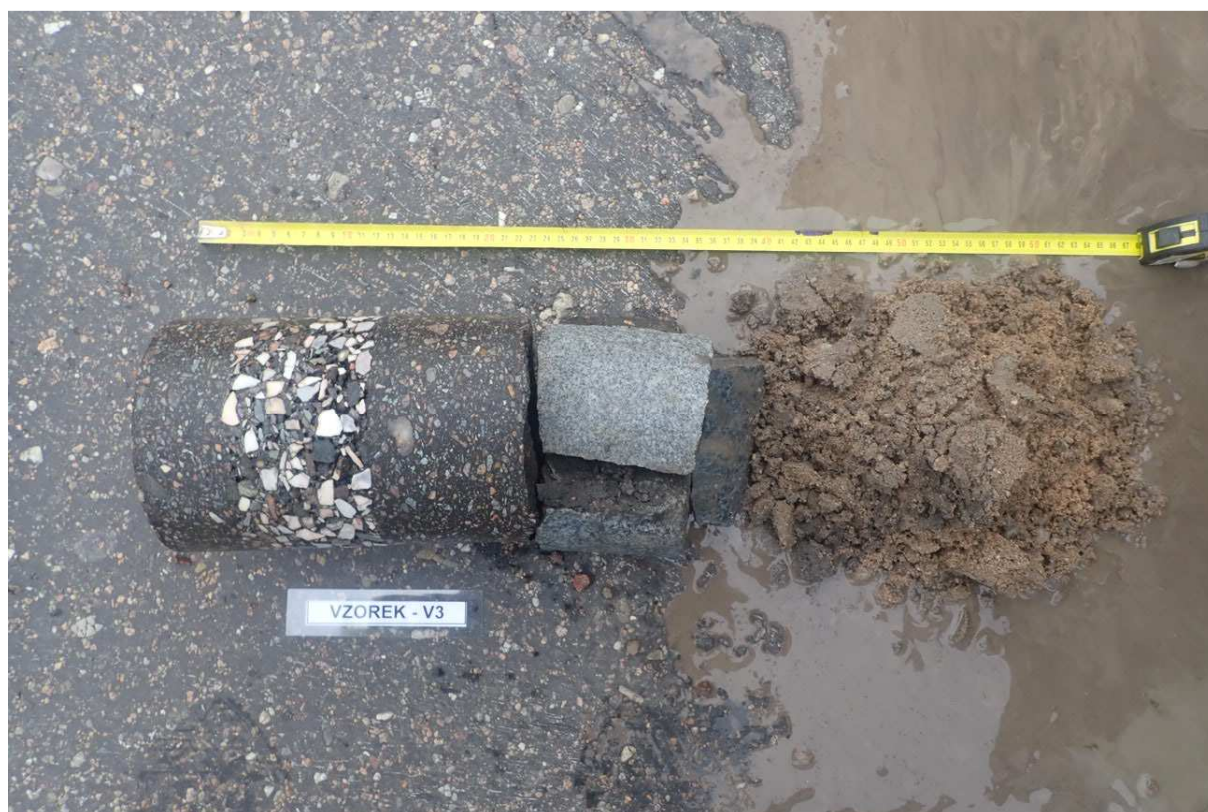
Obr. 5 - Jádro vývrtu Vzorek – V3 (in situ).

Popis polohy vývrtu: Silnice III/32225
pravý jízdní pruh vozovky (směr Rybitví)
provozní staničení km 0,030 00
1,10 m od hrany obruby vpravo

Konstrukce vozovky:	50 mm	ACO 8	Asfaltový beton pro obrusné vrstvy
	75 mm	ACL 16	Asfaltový beton pro ložní vrstvy
	85 mm	ACO 8	Asfaltový beton pro obrusné vrstvy
	100 mm	DL	Dlažba (žulová kostka)
	190 mm	ŠP	Štěrkopísek (frakce 0/8)

Celková tloušťka
konstrukce vozovky: 500 mm

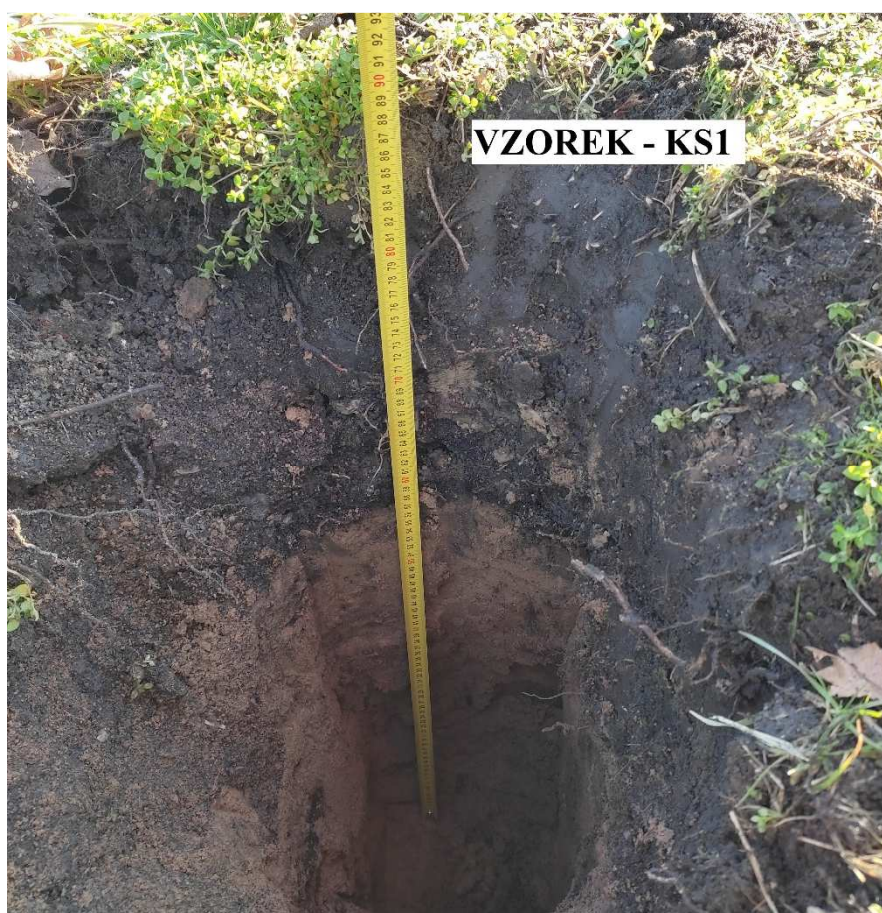
Obr. 7 – Kopaná sonda Vzorek – KS1 (in situ).

Nezpevněná plocha u Silnice III/32225
pravý jízdní pruh vozovky (směr Rybitví)
poloha viz – Příloha I
1,00 m od zpevněné hrany vozovky vpravo

250 mm	H	Humusová vrstva (travní drn)
650 mm	Z	Písčitá zemina (Písek s příměsí jemnozrnné zeminy – S3 S-F)

900 mm
