**Průzkum konstrukce a podloží vozovky**  
**Stanovení polycyklických aromatických uhlovodíků**  
**Silnice III/36811 Trpík**

**Leden / Únor 2023**

Název průzkumu: Průzkum konstrukce a podloží vozovky  
Stanovení polycyklických aromatických uhlovodíků  
Silnice III/36811 Trpík

Místo průzkumu: Silnice III/36811 Trpík  
Okres Ústí nad Orlicí  
Pardubický kraj

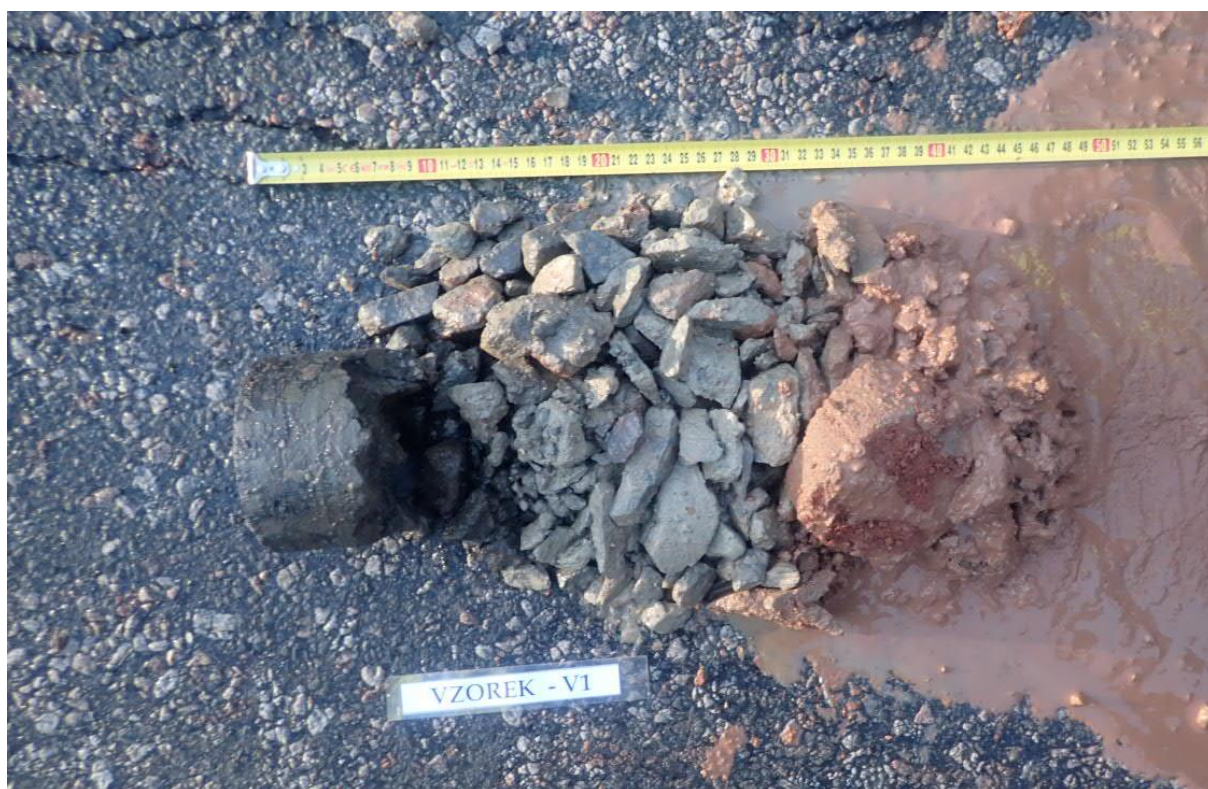
Obr. 1 - Jádro vývrtu Vzorek – V1 (in situ).

Popis polohy vývrtu: Silnice III/36811 Trpík  
pravý jízdní pruh vozovky (směr Damníkov)  
km 0,055 00  
0,90 m od zpevněné hrany vozovky vpravo

Konstrukce vozovky:	25 mm	ACO 11	Asfaltový beton pro obrusné vrstvy
	50 mm	PM	Penetrační makadam
	225 mm	Š	Štěrk (frakce 0/63)
	100 mm	ŠT	Štět

Celková tloušťka  
konstrukce vozovky: 400 mm

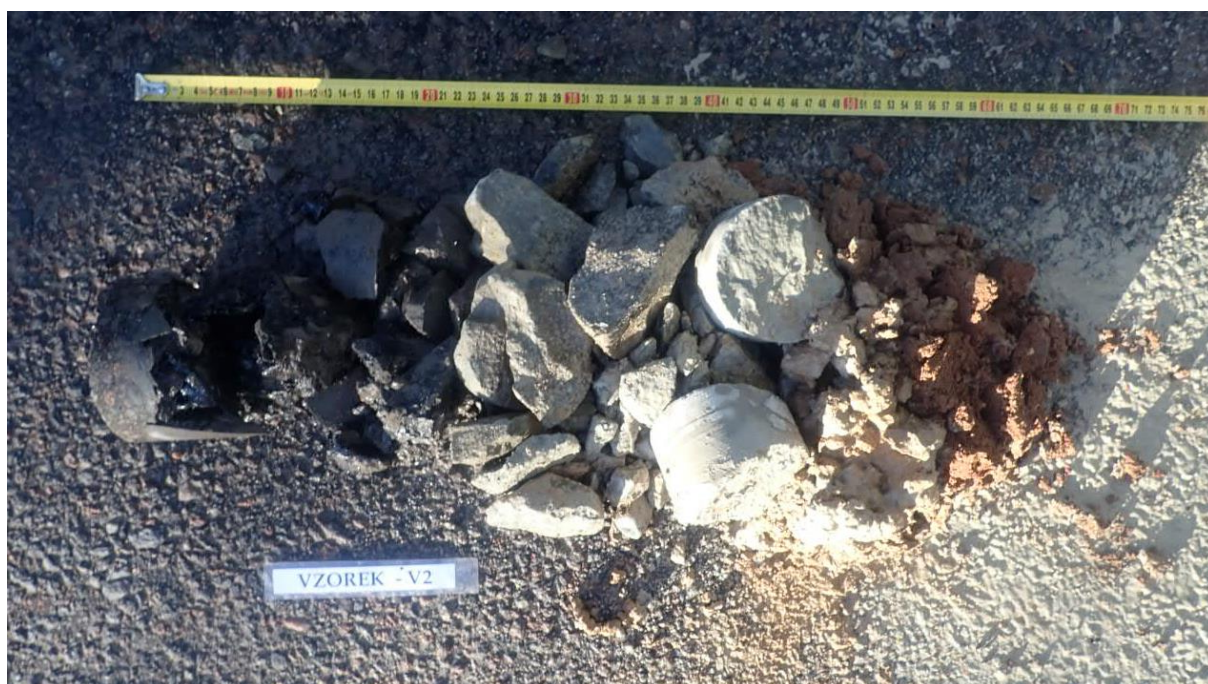
*Obr. 3 - Jádro vývrtu Vzorek – V2 (in situ).*

Popis polohy vývrtu: Silnice III/36811 Trpík  
levý jízdní pruh vozovky (směr Damníkov)  
km 0,243 00  
1,00 m od zpevněné hrany vozovky vlevo

Konstrukce vozovky:	25 mm	ACO 11	Asfaltový beton pro obrusné vrstvy
	55 mm	PM	Penetrační makadam
	305 mm	Š	Štěrk (frakce 0/63)
	115 mm	ŠT	Štět

Celková tloušťka  
konstrukce vozovky: 500 mm

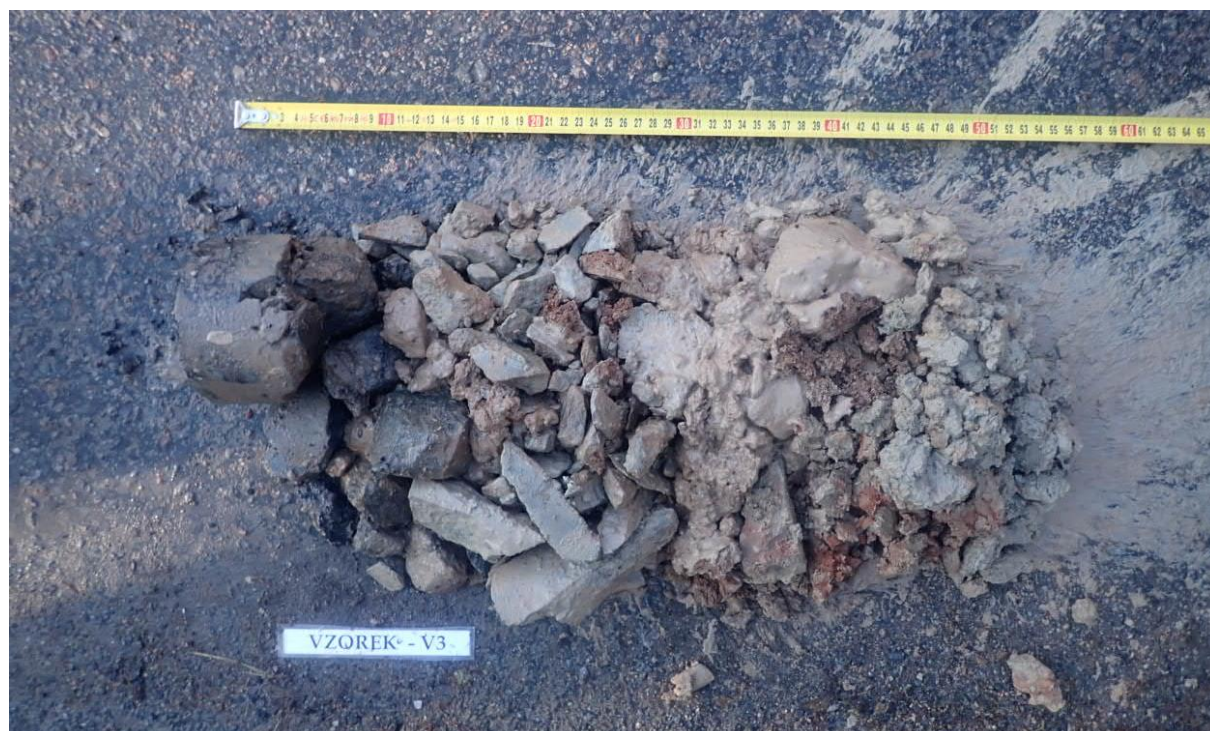
*Obr. 5 - Jádro vývrtu Vzorek – V3 (in situ).*

Popis polohy vývrtu: Silnice III/36811 Trpík  
pravý jízdní pruh vozovky (směr Damníkovo)  
km 0,467 00  
0,80 m od zpevněné hrany vozovky vpravo

Konstrukce vozovky:	30 mm	ACO 11	Asfaltový beton pro obrusné vrstvy
	70 mm	PM	Penetrační makadam
	350 mm	Š	Štěrk (frakce 0/63, zahliněno)

Celková tloušťka  
konstrukce vozovky: 450 mm

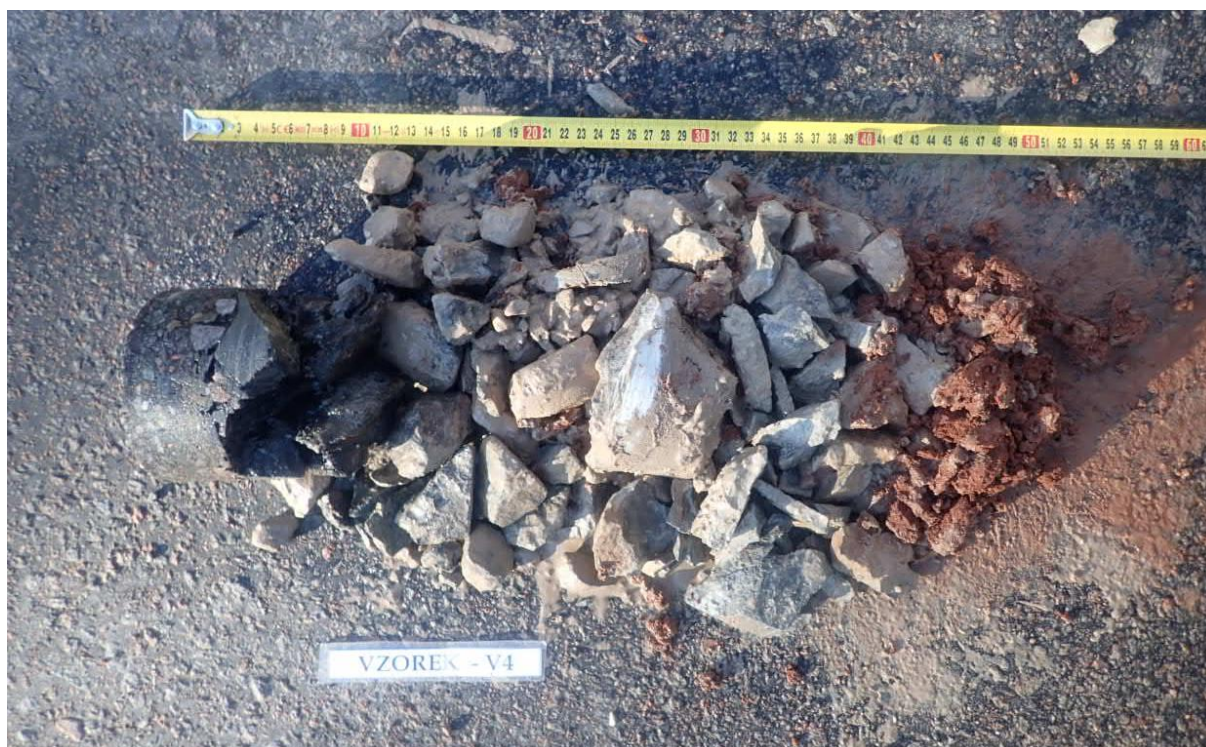
*Obr. 7 - Jádro vývrtu Vzorek – V4 (in situ).*

Popis polohy vývrtu: Silnice III/36811 Trpík  
levý jízdní pruh vozovky (směr Damníkov)  
km 0,655 00  
0,90 m od zpevněné hrany vozovky vlevo

Konstrukce vozovky:	30 mm	ACO 11	Asfaltový beton pro obrusné vrstvy
	90 mm	PM	Penetrační makadam
	300 mm	Š	Štěrk (frakce 0/63)

Celková tloušťka  
konstrukce vozovky: 420 mm

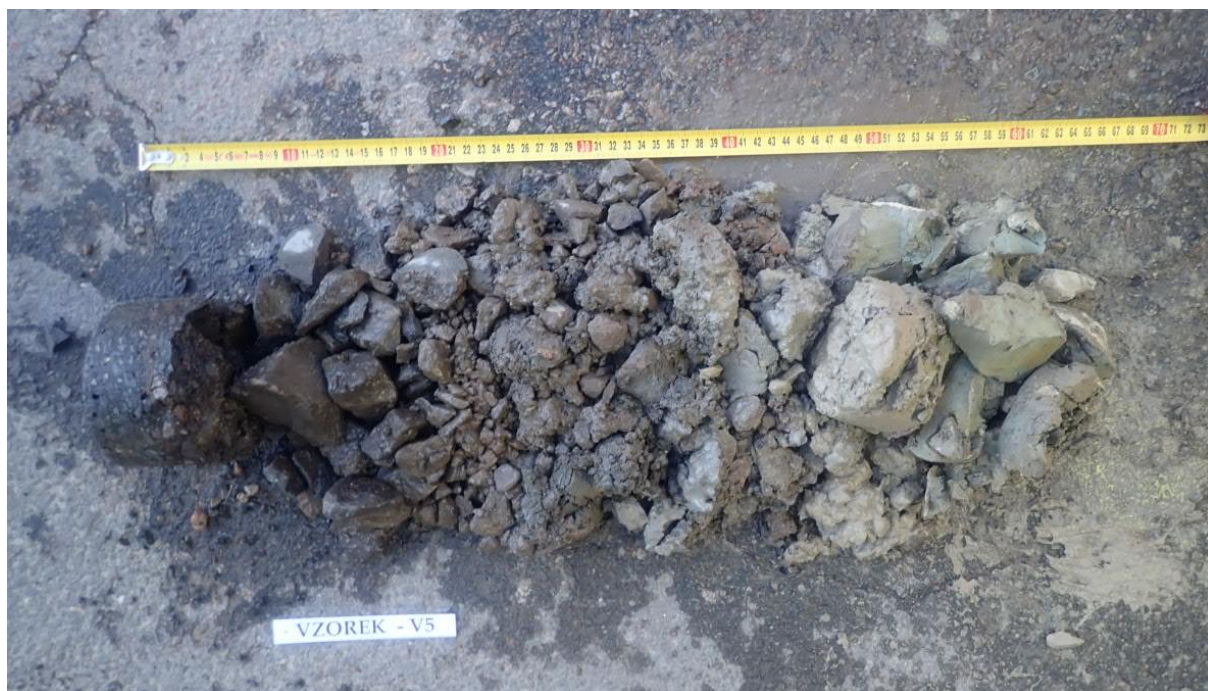
*Obr. 9 - Jádro vývrtu Vzorek – V5 (in situ).*

Popis polohy vývrtu: Silnice III/36811 Trpík  
pravý jízdní pruh vozovky (směr Damníkovo)  
km 0,910 00  
0,80 m od zpevněné hrany vozovky vpravo

Konstrukce vozovky:	25 mm	ACO 11	Asfaltový beton pro obrusné vrstvy
	55 mm	PM	Penetrační makadam
	370 mm	Š	Štěrk (frakce 0/63, zahliněno)
	100 mm	ŠT	Štět

Celková tloušťka  
konstrukce vozovky: 550 mm

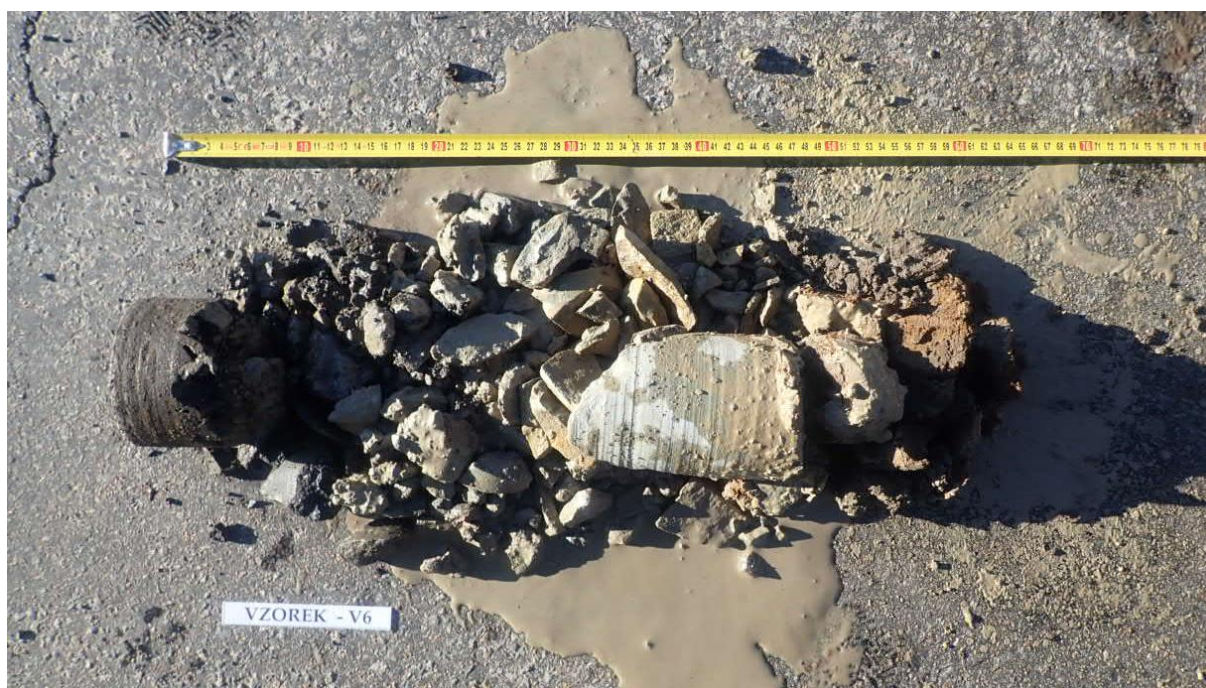
*Obr. 11 - Jádro vývrtu Vzorek – V6 (in situ).*

Popis polohy vývrtu: Silnice III/36811 Trpík  
levý jízdní pruh vozovky (směr Damníkov)  
km 1,115 00  
0,90 m od zpevněné hrany vozovky vlevo

Konstrukce vozovky:	30 mm	ACO11	Asfaltový beton pro obrusné vrstvy
	70 mm	PM	Penetrační makadam
	245 mm	Š	Štěrk (frakce 0/63)
	155 mm	ŠT	Štět

Celková tloušťka  
konstrukce vozovky: 500 mm

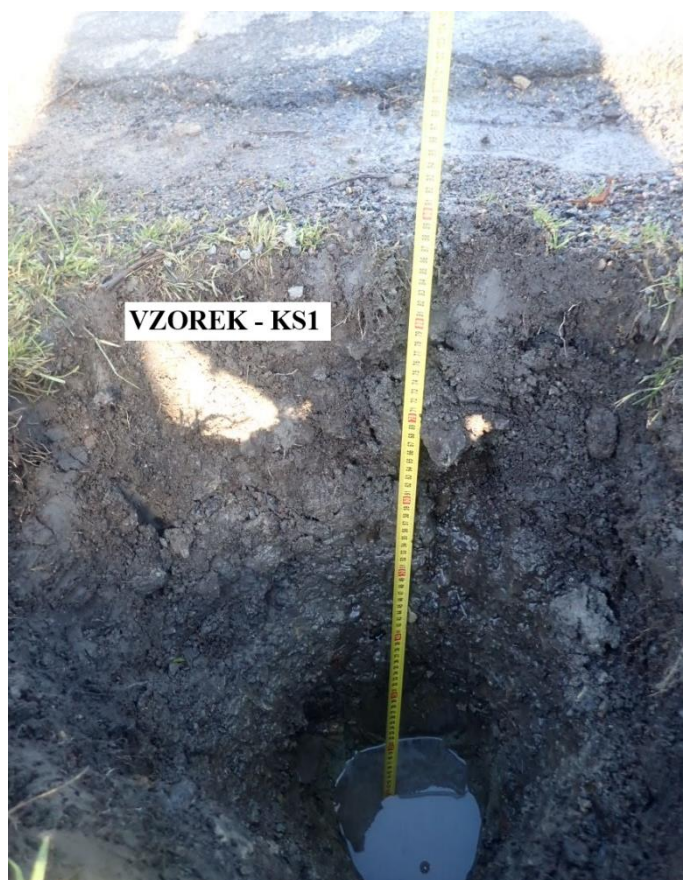
*Obr. 13 – Kopaná sonda Vzorek – KS1 (in situ).*

Silnice III/36811 Trpík  
levý jízdní pruh vozovky (směr Damníkov)  
km 0,983 00  
0,10 m od zpevněné hrany vozovky vlevo

Konstrukce vozovky:	25 mm	ACO 11	Asfaltový beton pro obrusné vrstvy
	55 mm	PM	Penetrační makadam
	370 mm	Š	Štěrka (frakce 0/63, zahliněno)
	100 mm	ŠT	Štět

Celková tloušťka  
konstrukce vozovky: 550 mm

Podloží vozovky: Jíl s vysokou plasticitou (F8 CH)

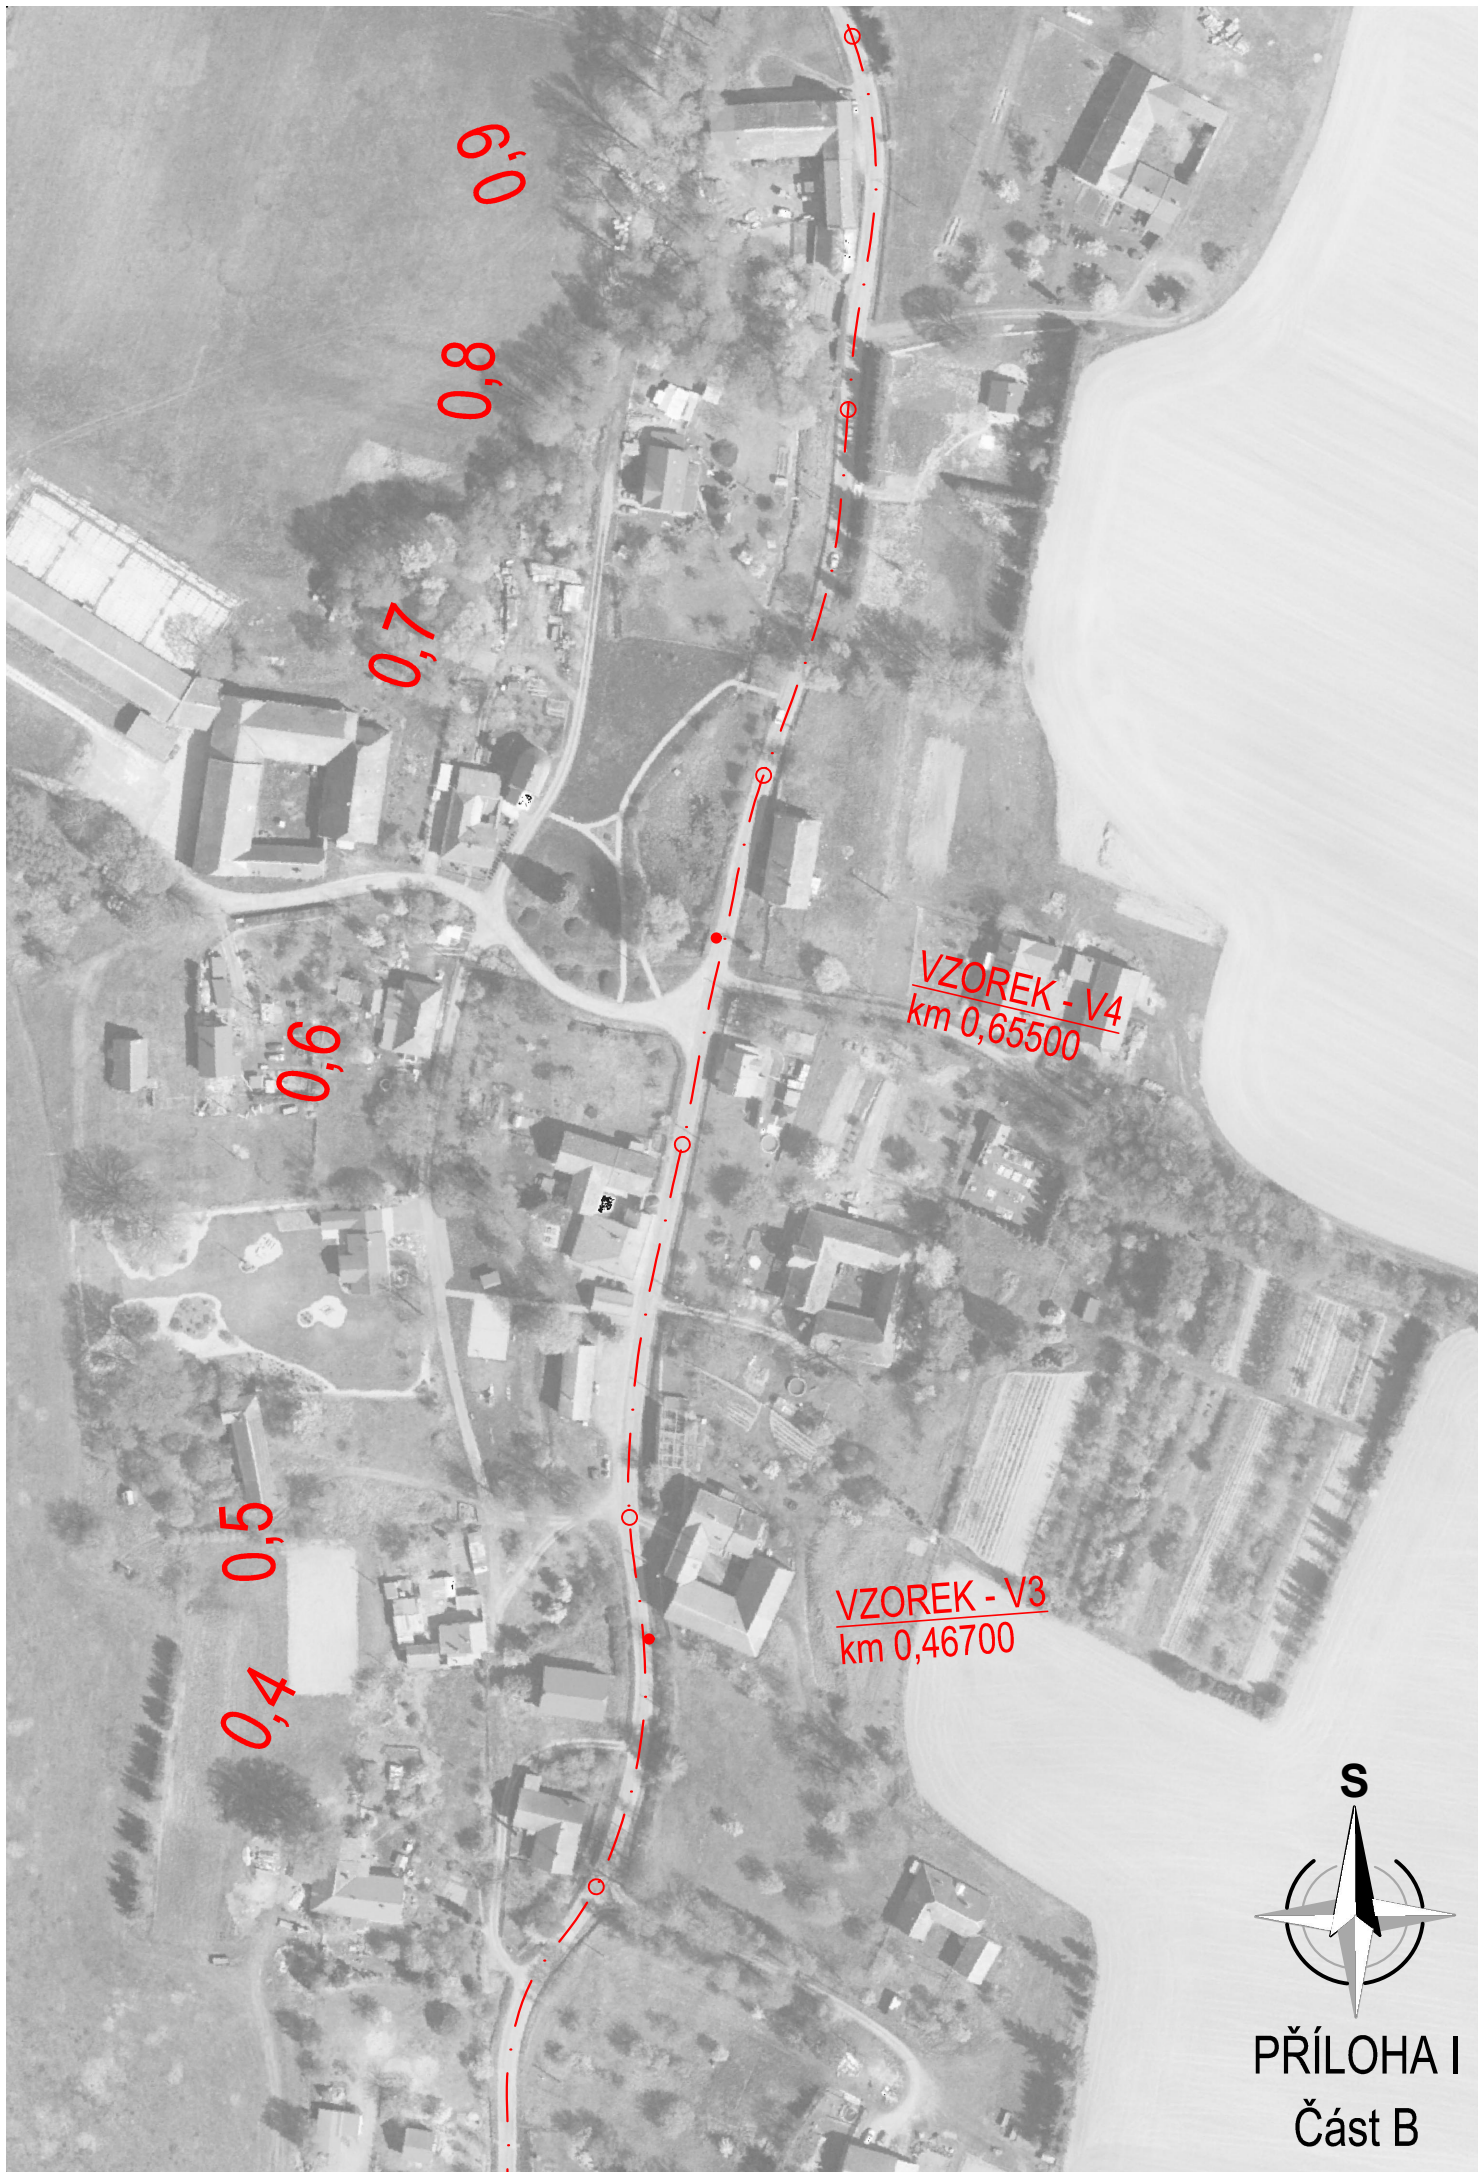
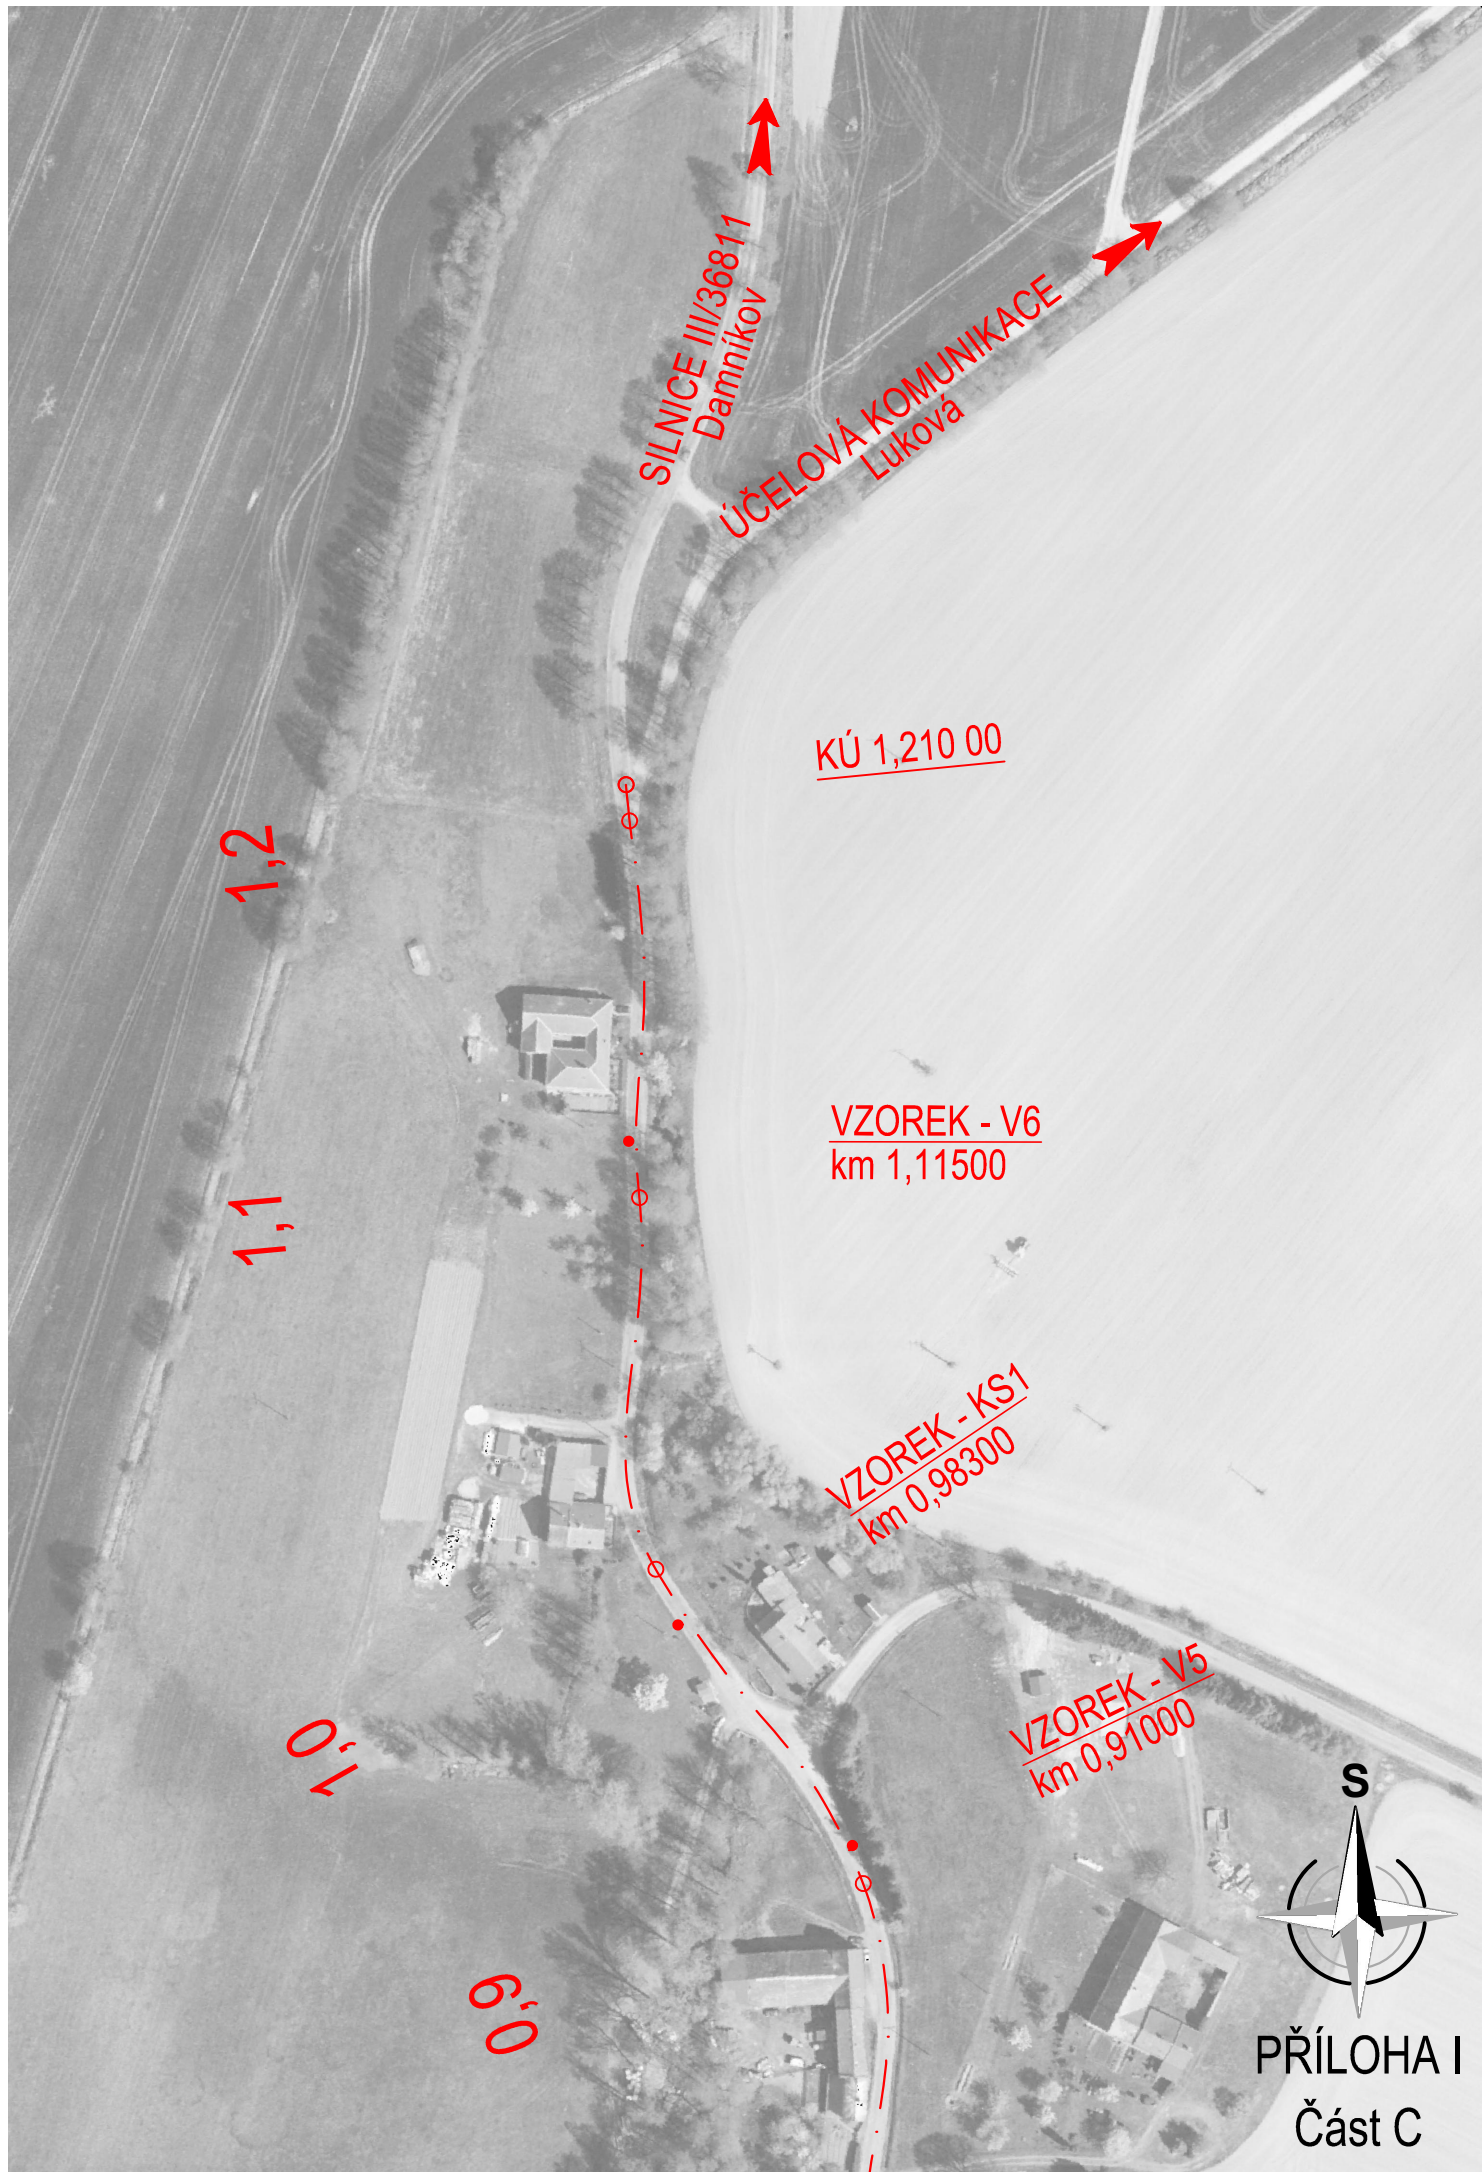
**Situování diagnostických vývrtů a kopaných sond konstrukce a  
podloží vozovky Silnice III/36811 Trpík**

Na zájmovém úseku komunikace bylo provedeno celkem 6 jádrových vývrtů Ø 100 mm a 1 kopaná sonda. Počet diagnostických vývrtů a kopaných sond byl stanoven po dohodě s investorem akce vzhledem k charakteru, délce a ploše zájmového úseku komunikace. Situování provedených vývrtů a kopané sondy je patrné z Přílohy I.
