| AKCE:<br><b>OPRAVA SILNICE III/3438 VORTOVÁ – HR. PK</b><br><br>OBJEKT: F. PRŮZKUM KONSTRUKCE VOZOVKY | | | ARCHIVNÍ ČÍSLO: | 2935 |

**Průzkum a diagnostika konstrukce vozovky**  
**Silnice III/3438 Vortová – hranice PK**

**Červenec / Září 2023**

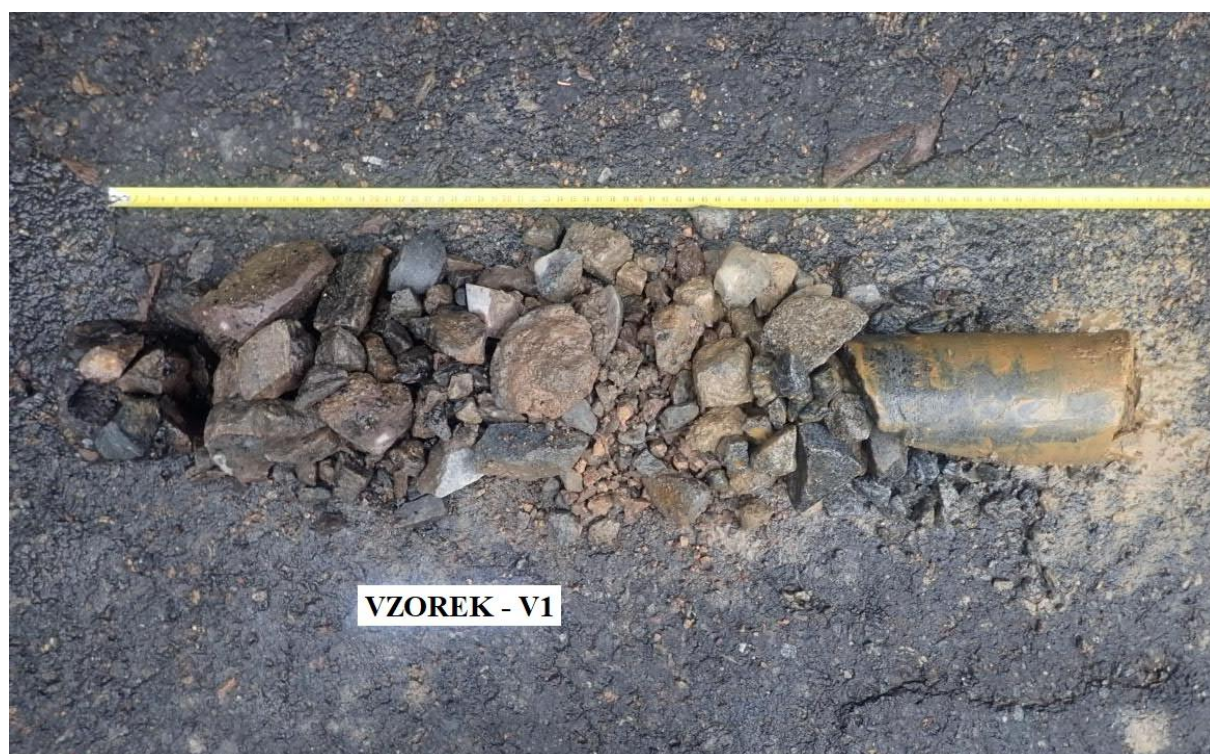
| Konstrukce vozovky: | 5 mm | PR | Postřík regenerační |
| | 75 mm | PM | Penetrační makadam |
| | 430 mm | Š | Štěrk (frakce 0/63) |
| | 210 mm | ŠT | Štět |

Celková tloušťka  
konstrukce vozovky: 720 mm

*Obr. 1 - Jádro vývrtu Vzorek – V1 (in situ).*

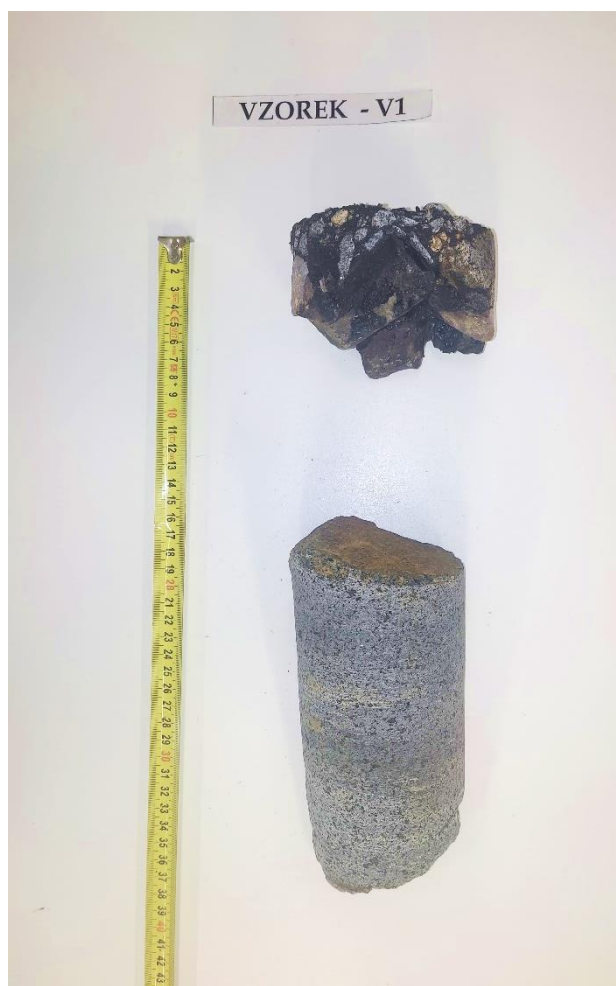
Obr. 2 - Jádru vývrtu Vzorek – V1 (laboratoř).

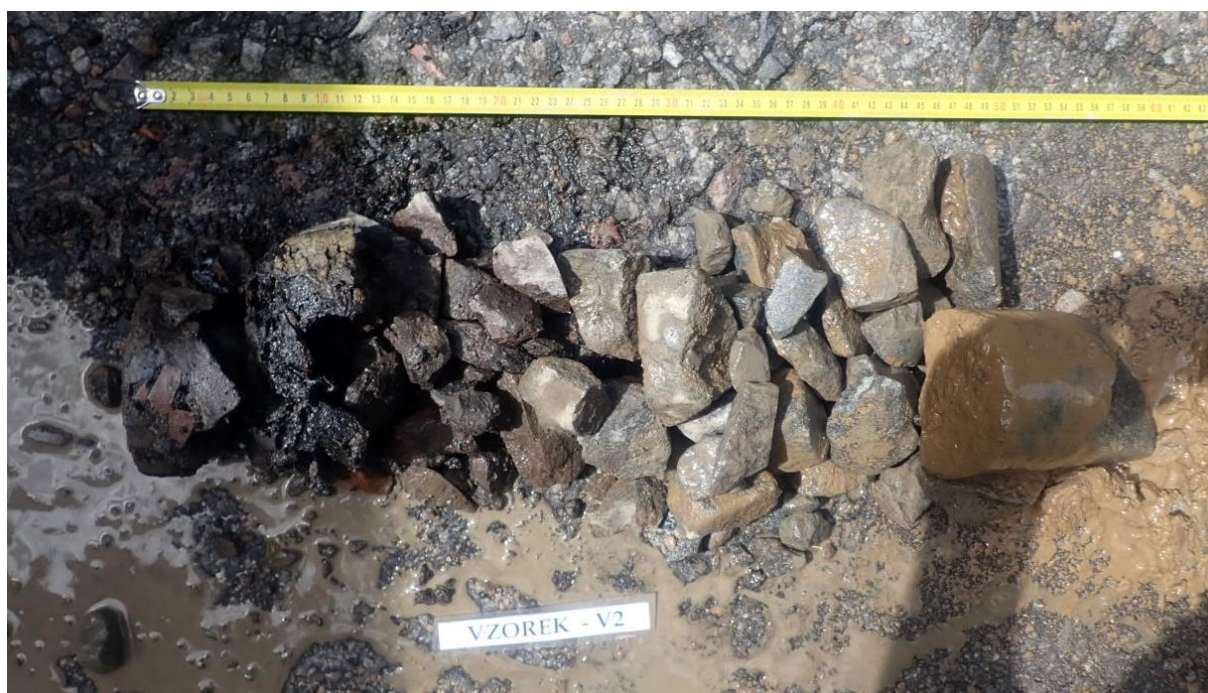
| Konstrukce vozovky: | 5 mm | PR | Postřík regenerační |
| | 75 mm | PM | Penetrační makadam |
| | 40 mm | PM | Penetrační makadam (rozpadlý) |
| | 260 mm | Š | Štěrk (frakce 0/63) |
| | 170 mm | ŠT | Štět |

Celková tloušťka  
konstrukce vozovky: 550 mm

*Obr. 3 - Jádro vývrtu Vzorek – V2 (in situ).*

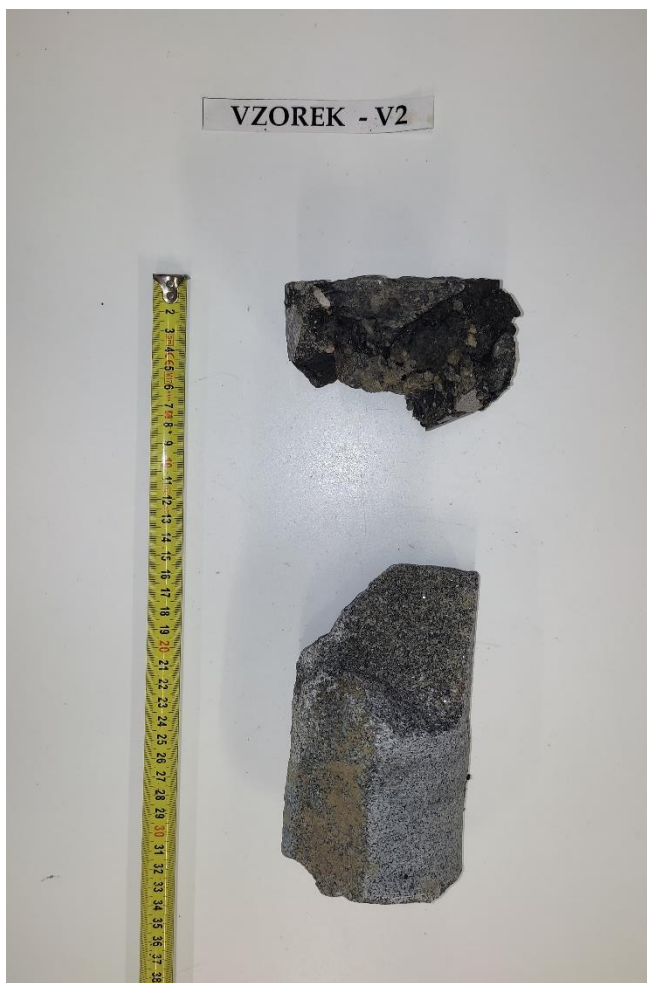
Obr. 4 - Jádro vývrtu Vzorek – V2 (laboratoř).

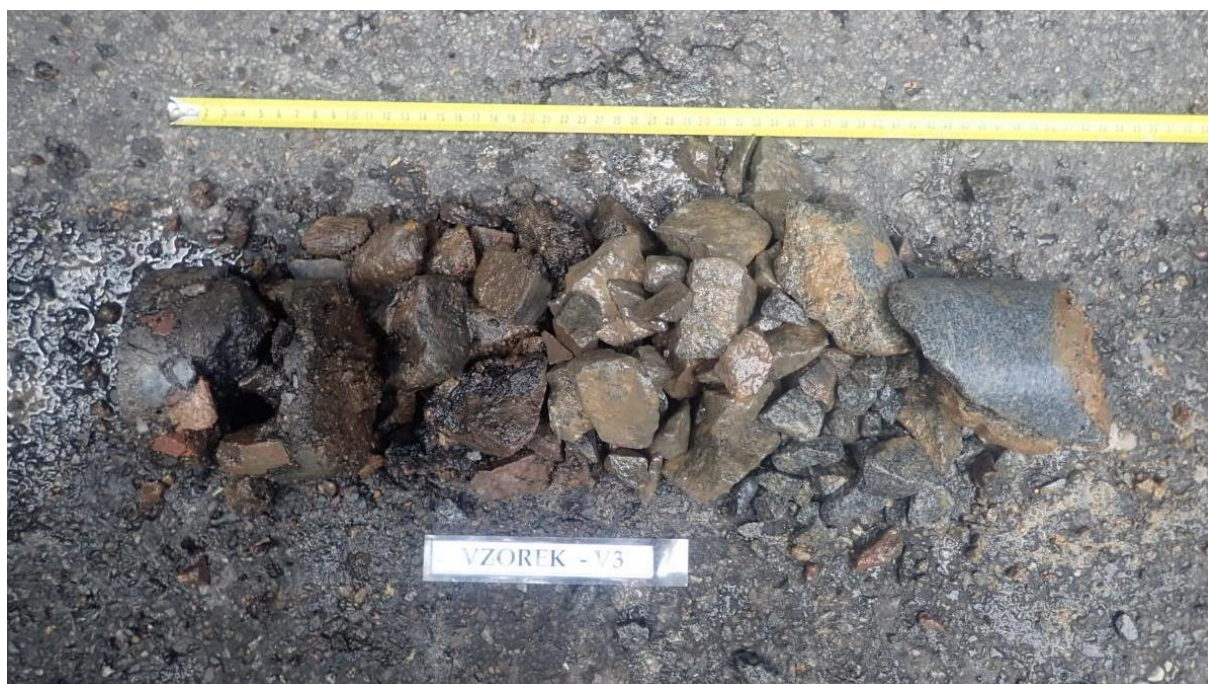
| Konstrukce vozovky: | 5 mm | PR | Postřík regenerační |
| | 95 mm | PM | Penetrační makadam |
| | 240 mm | Š | Štěrk (frakce 0/63) |
| | 150 mm | ŠT | Štět |

Celková tloušťka  
konstrukce vozovky: 490 mm

*Obr. 5 - Jádro vývrtu Vzorek – V3 (in situ).*

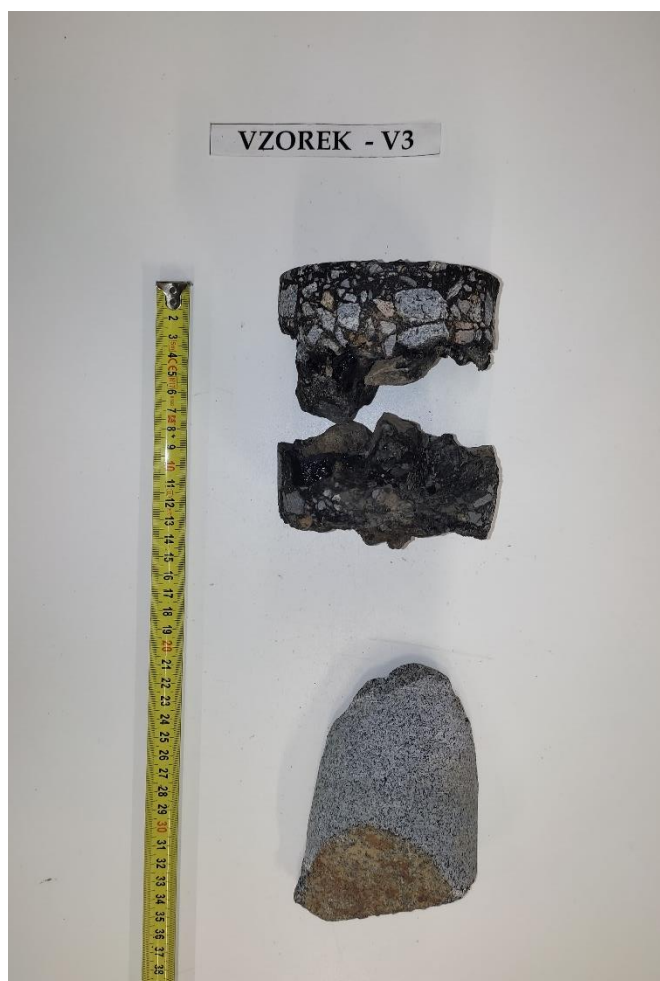
Obr. 6 - Jádro vývrtu Vzorek – V3 (laboratoř).

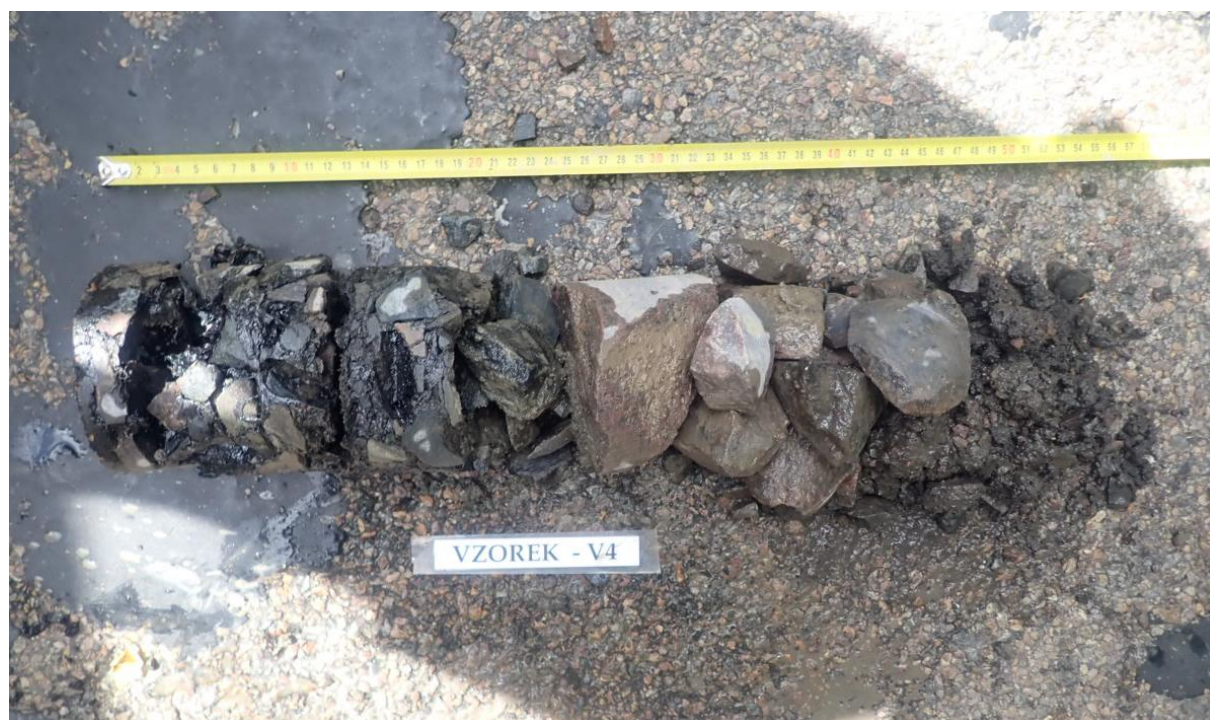
| Konstrukce vozovky: | 5 mm | PR | Postřík regenerační |
| | 125 mm | PM | Penetrační makadam |
| | 80 mm | PM | Penetrační makadam (rozpadlý) |
| | 100 mm | ŠT | Štět |
| | 90 mm | Š | Štěrk (frakce 0/63) |

Celková tloušťka  
konstrukce vozovky: 400 mm

*Obr. 7 - Jádro vývrtu Vzorek – V4 (in situ).*

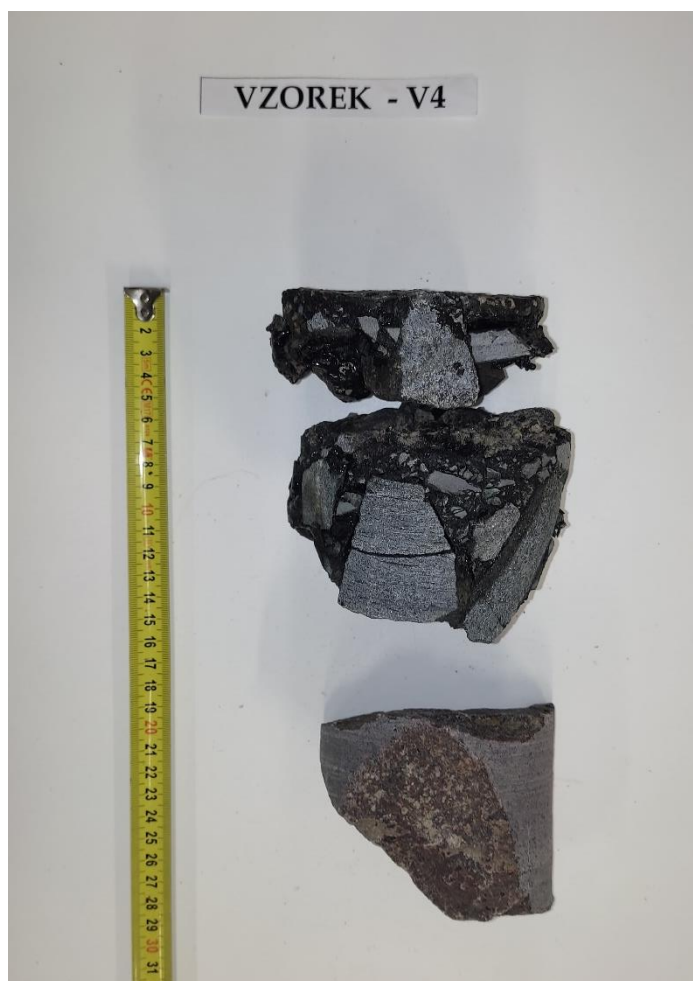
*Obr. 8 - Jádro vývrtu Vzorek – V4 (laboratoř).*

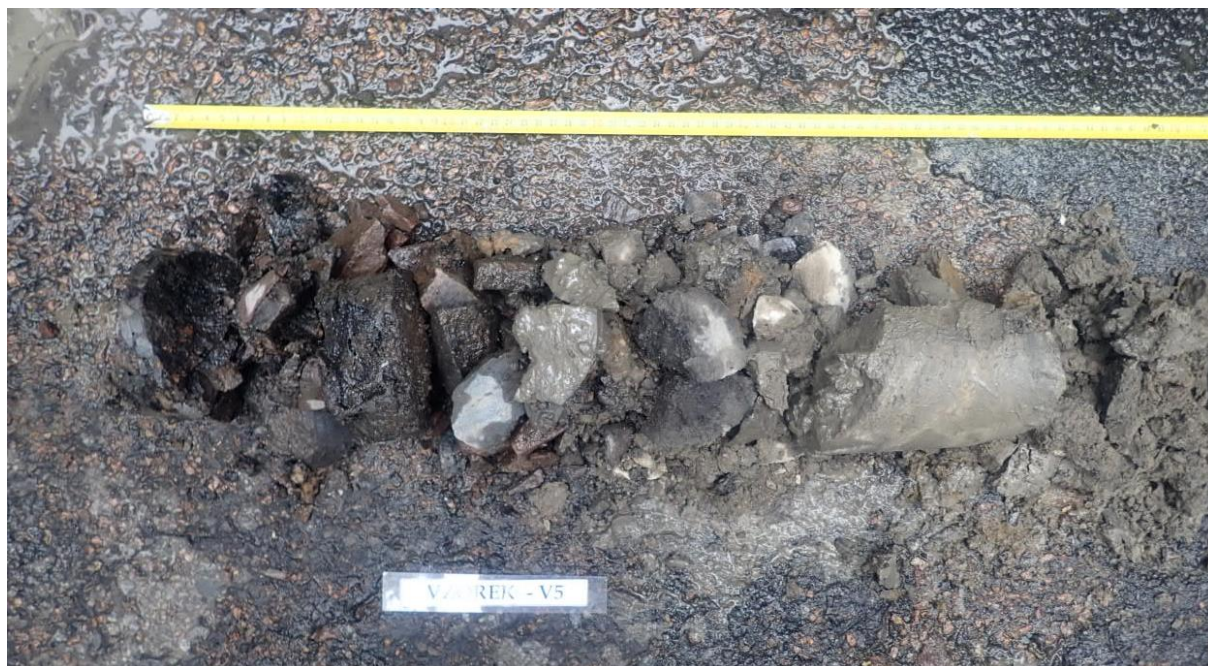
| Konstrukce vozovky: | 5 mm | PR | Postřík regenerační |
| | 55 mm | PM | Penetrační makadam |
| | 60 mm | PM | Penetrační makadam |
| | 150 mm | Š | Štěrka (frakce 0/63) |
| | 150 mm | ŠT | Štět |

Celková tloušťka  
konstrukce vozovky: 420 mm

*Obr. 9 - Jádro vývrtu Vzorek – V5 (in situ).*

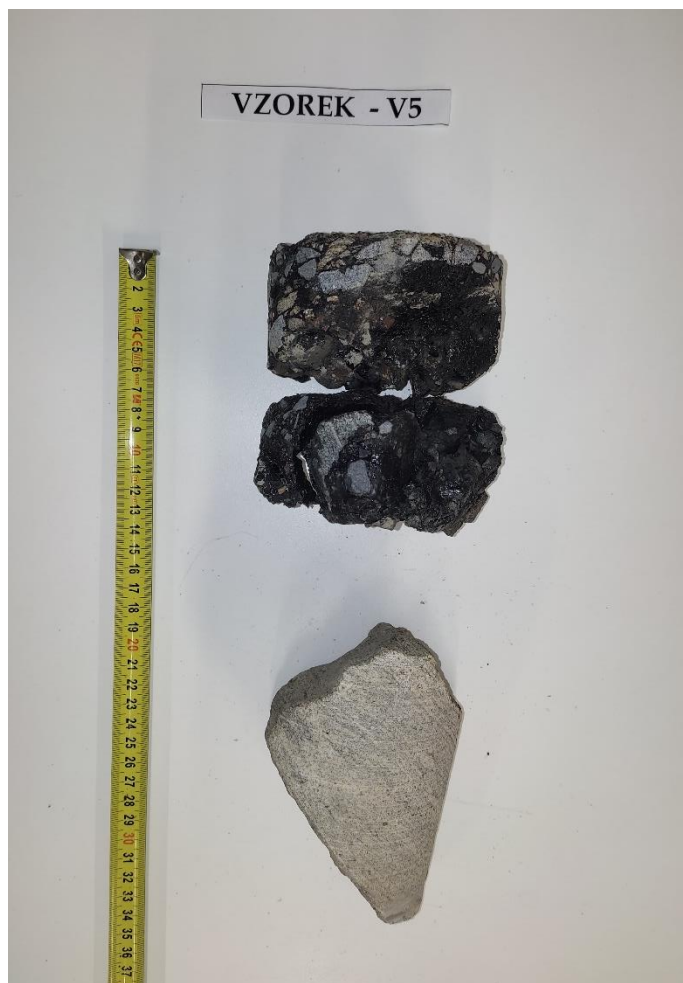
Obr. 10 - Jádro vývrtu Vzorek – V5 (laboratoř).

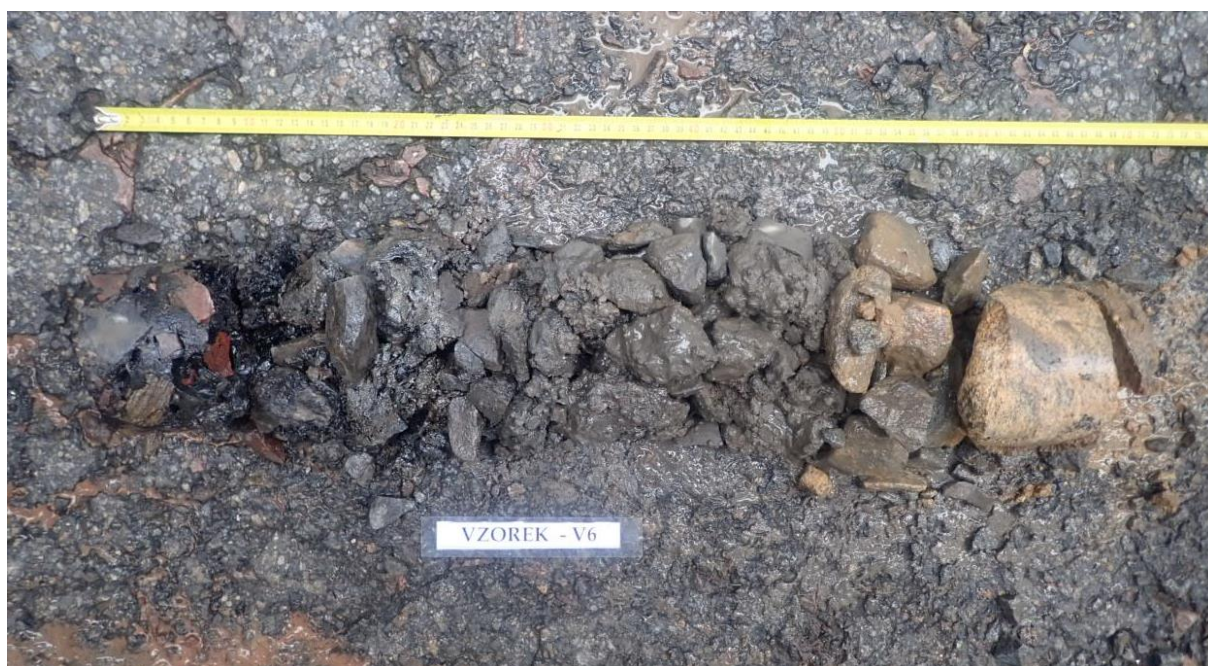
| Konstrukce vozovky: | 5 mm | PR | Postřík regenerační |
| | 65 mm | PM | Penetrační makadam |
| | 60 mm | PM | Penetrační makadam (rozpadlý) |
| | 190 mm | Š | Štěrka (frakce 0/63, zahliněno) |
| | 160 mm | ŠT | Štět |

Celková tloušťka  
konstrukce vozovky: 480 mm

*Obr. 11 - Jádru vývrtu Vzorek – V6 (in situ).*

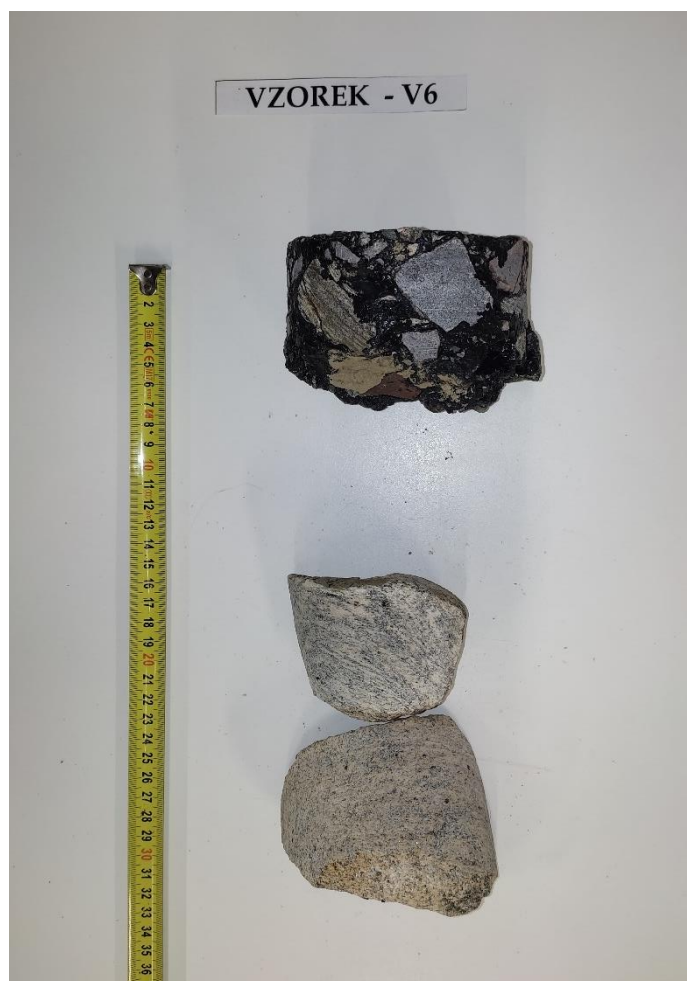
*Obr. 12 - Jádro vývrtu Vzorek – V6 (laboratoř).*

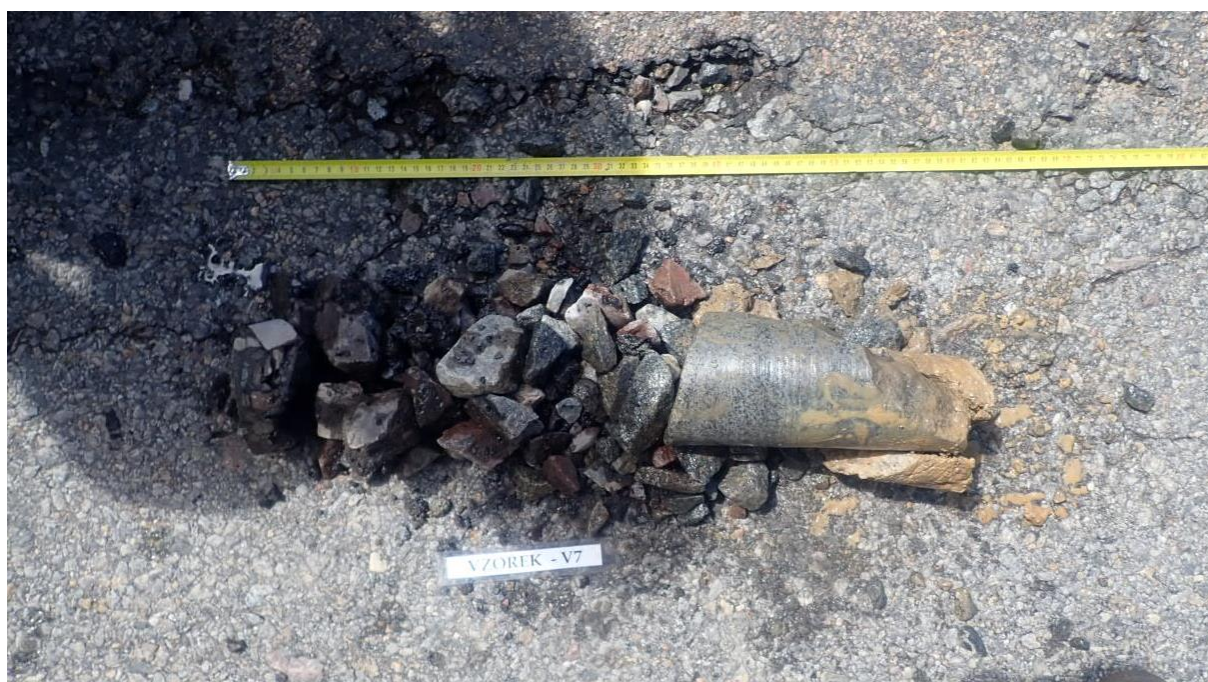
| Konstrukce vozovky: | 10 mm | PR | Postřík regenerační |
| | 50 mm | PM | Penetrační makadam |
| | 60 mm | PM | Penetrační makadam (rozpadlý) |
| | 170 mm | Š | Štěrka (frakce 0/63) |
| | 220 mm | ŠT | Štět |

Celková tloušťka  
konstrukce vozovky: 510 mm

*Obr. 13 - Jádru vývrtu Vzorek – V7 (in situ).*

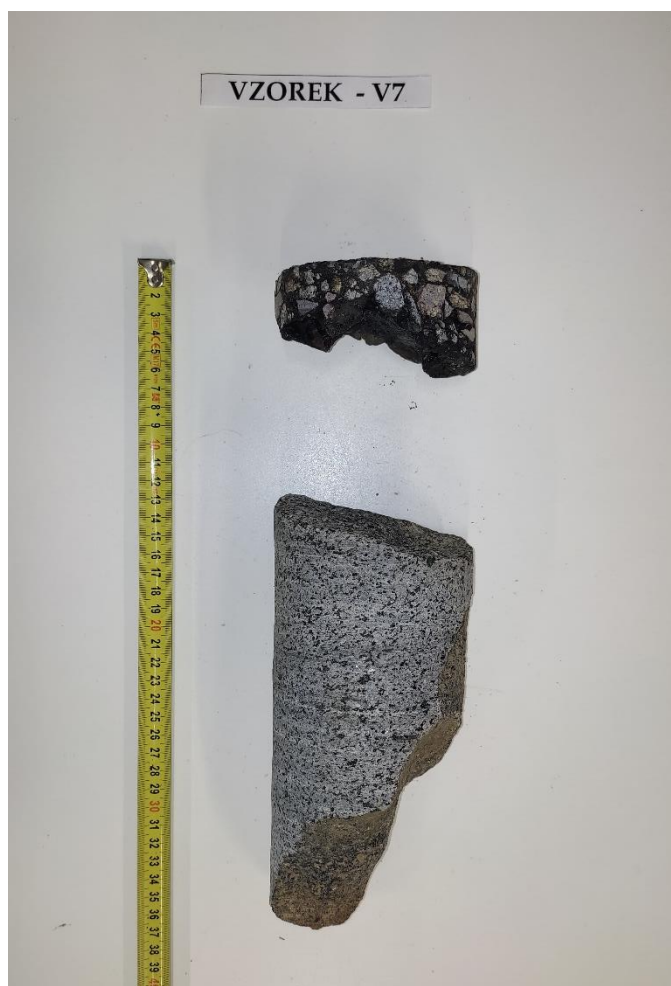
Obr. 14 - Jádru vývrtu Vzorek – V7 (laboratoř).

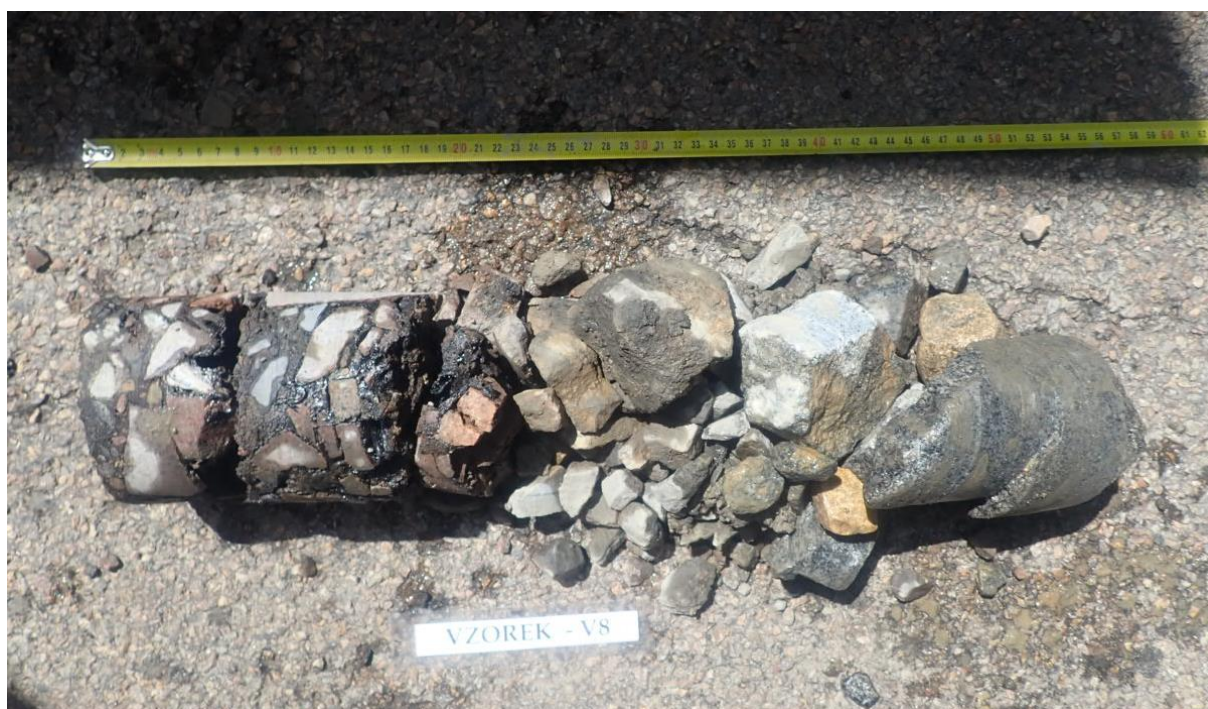
| Konstrukce vozovky: | 5 mm | PR | Postřík regenerační |
| | 75 mm | PM | Penetrační makadam |
| | Separace vrstev | | |
| | 90 mm | PM | Penetrační makadam |
| | 200 mm | Š | Štěrk (frakce 0/63) |
| | 170 mm | ŠT | Štět |

Celková tloušťka  
konstrukce vozovky: 540 mm

*Obr. 15 - Jádru vývrtu Vzorek – V8 (in situ).*

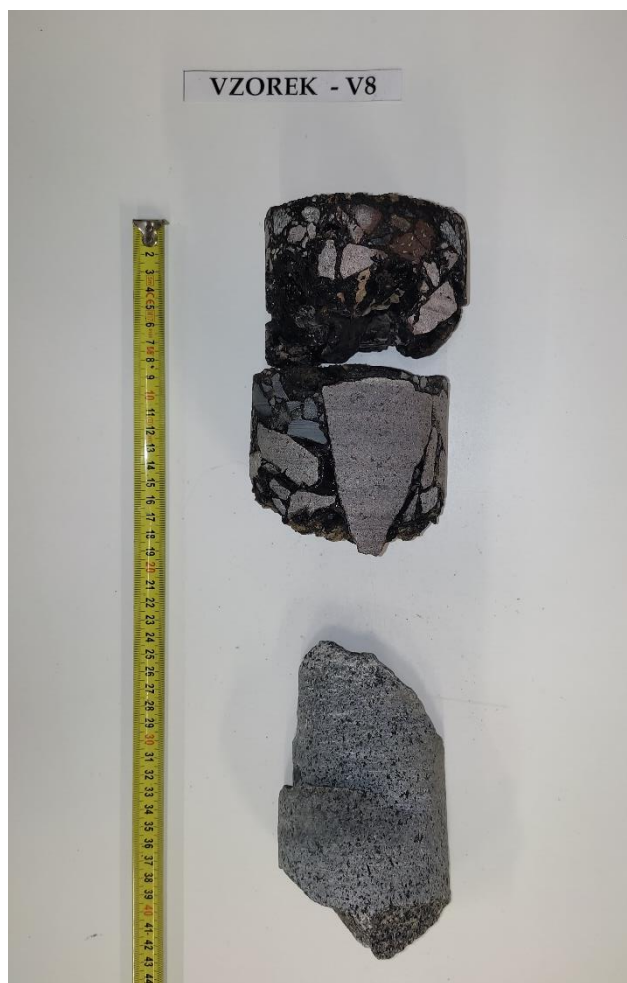
Obr. 16 - Jádro vývrtu Vzorek – V8 (laboratoř).

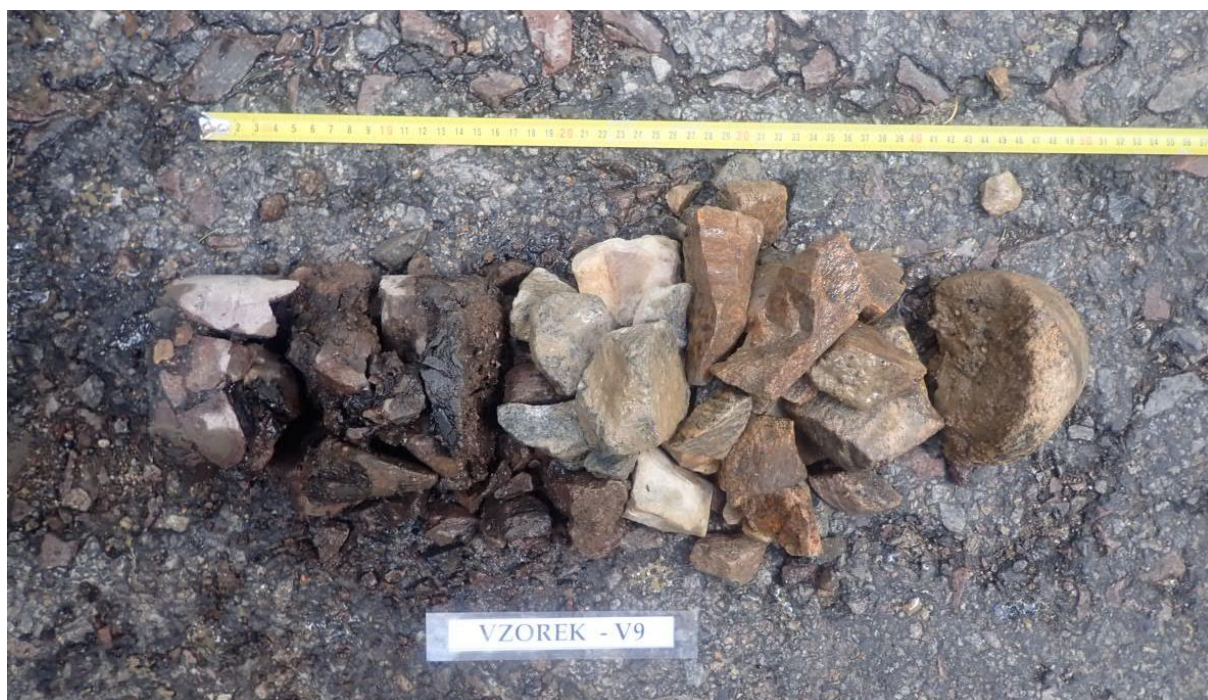
| Konstrukce vozovky: | 5 mm | PR | Postřík regenerační |
| | 145 mm | PM | Penetrační makadam |
| | 210 mm | Š | Štěrk (frakce 0/63) |
| | 90 mm | ŠT | Štět |

Celková tloušťka  
konstrukce vozovky: 450 mm

*Obr. 17 - Jádro vývrtu Vzorek – V9 (in situ).*

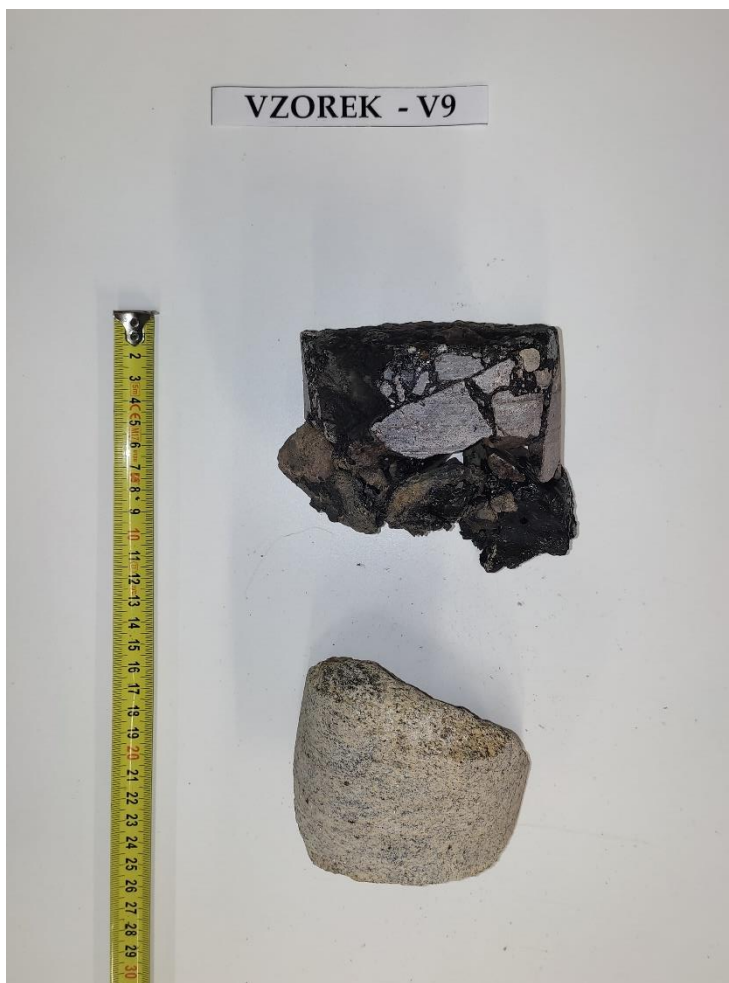
*Obr. 18 - Jádru vývrtu Vzorek – V9 (laboratoř).*

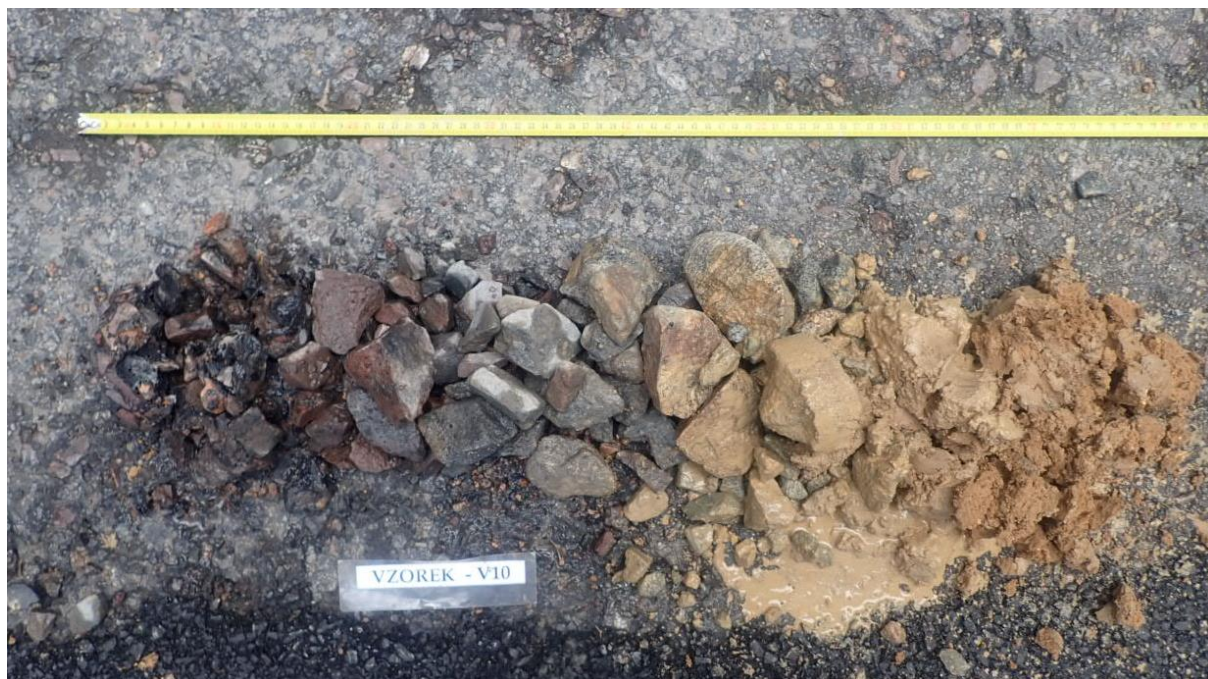
| Konstrukce vozovky: | 5 mm | PR | Postřík regenerační |
| | 75 mm | PM | Penetrační makadam (rozpadlý) |
| | 420 mm | Š | Štěrk (frakce 0/63) |

Celková tloušťka  
konstrukce vozovky: 500 mm

*Obr. 19 - Jádro vývrtu Vzorek – V10 (in situ).*

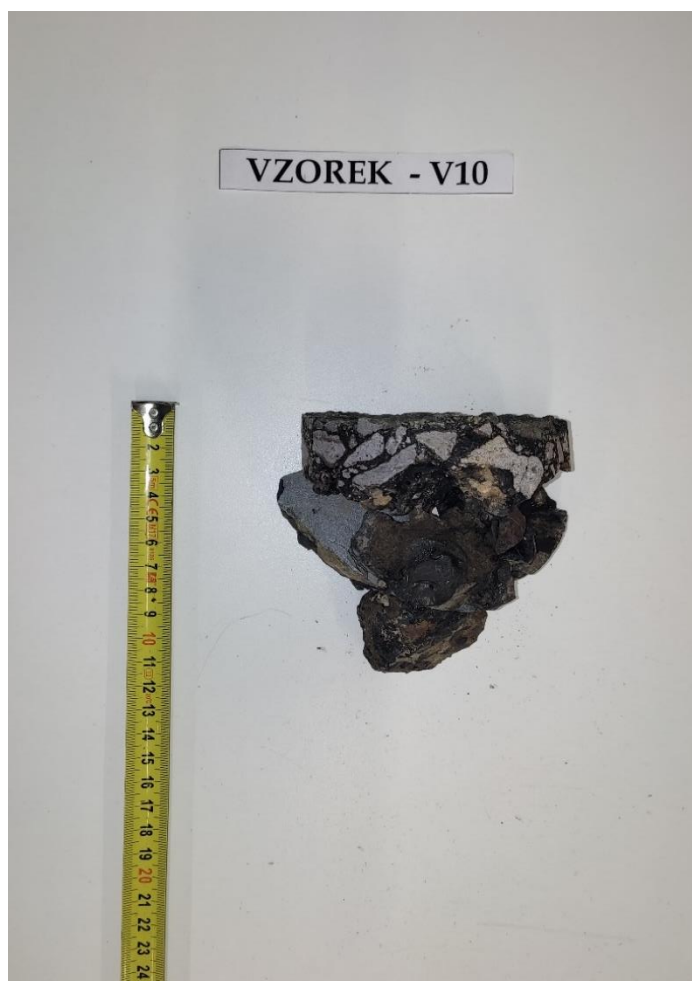
*Obr. 20 - Jádru vývrtu Vzorek – V10 (laboratoř).*

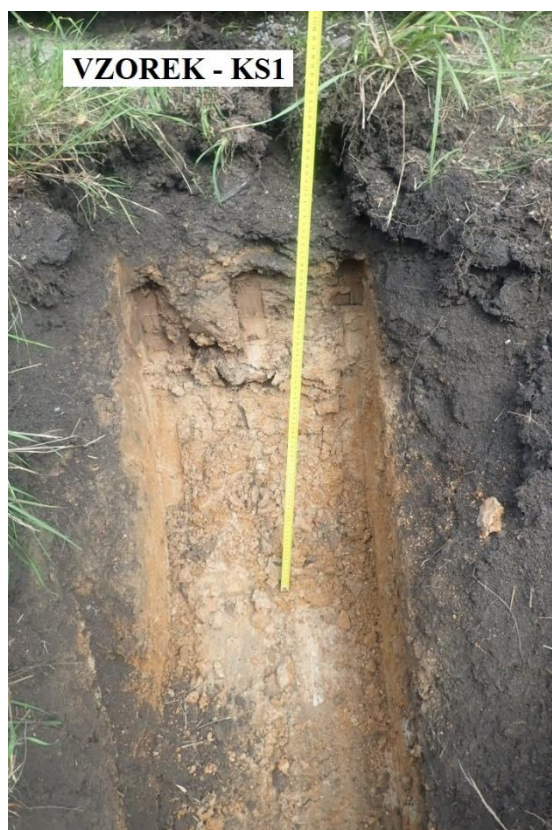
| Konstrukce vozovky: | 5 mm | PR | Postřik regenerační |
| | 95 mm | PM | Penetrační makadam |
| | 240 mm | Š | Štěrk (frakce 0/63) |

Celková tloušťka  
konstrukce vozovky: 340 mm

Podloží vozovky: Písčítý jíl (F4 CS)

**Fotodokumentace Vzorku – KS1:***Obr. 21 – Kopaná sonda Vzorek – KS1 (in situ).*

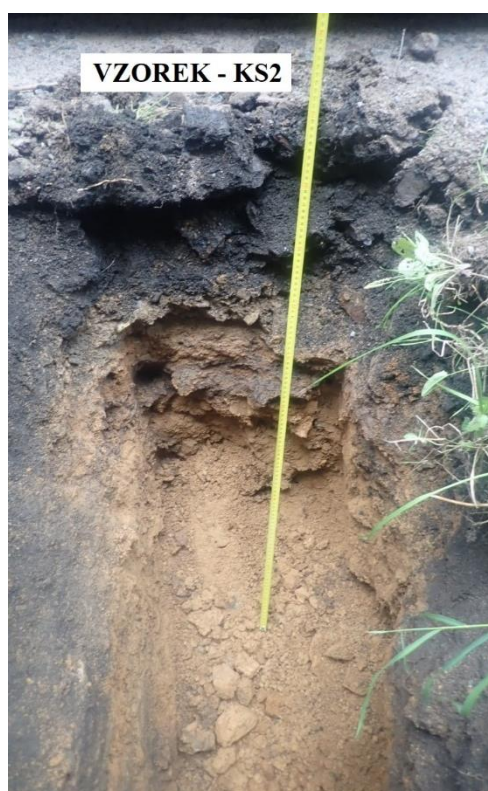
| Konstrukce vozovky: | 5 mm | PR | Postřik regenerační |
| | 165 mm | PM | Penetrační makadam |
| | 200 mm | Š | Štěrka (frakce 0/63) |

Celková tloušťka  
konstrukce vozovky: 370 mm

Podloží vozovky: Písčítý jíl (F4 CS)

**Fotodokumentace Vzorku – KS2:***Obr. 22 – Kopaná sonda Vzorek – KS2 (in situ).*
