DIAGNOSTICKÝ PRŮZKUM A NÁVRH KONSTRUKCE VOZOVKY

Zpráva č.: 120/20/CL/HK
„III/35846 Semanín“

Název akce:	Diagnostika – průzkum konstrukce vozovky III/35846 Semanín
Místo průzkumu:	Obec Semanín Okres: Ústí nad Orlicí Kraj: Pardubický
Datum provedení průzkumu:	25. listopadu 2020
Druh průzkumu:	Diagnostický průzkum konstrukce vozovky s návrhem opravy

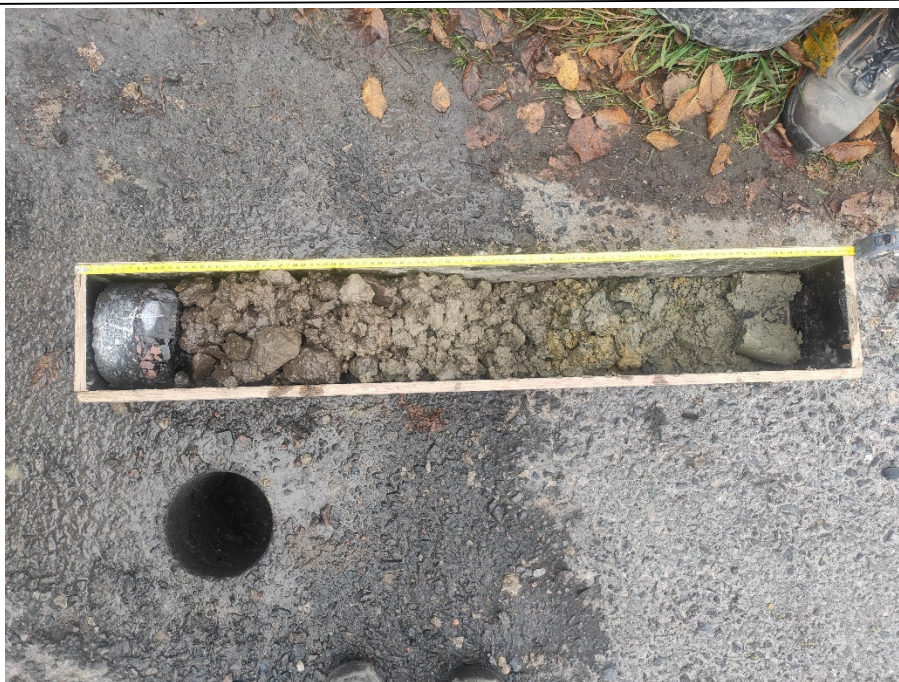
JV3 – S3 (sonda na stavbě)

Z jádrového vývrtu – JV3 byly odebrány vzorky na stanovení obsahu PAU v asfaltové směsi. Na vývrtu byly odděleny všechny vrstvy a ty byly připraveny a předány k rozborům do akreditované laboratoře č. 1163 ALS Czech Republic, s.r.o. Celkem se jednalo o 4 vzorky. Výsledky stanovení obsahu polycyklických aromatických uhlovodíků jsou uvedeny v tabulce 4. Podrobné výsledkové protokoly zkoušek v příloze E.
