Doplňující průzkum konstrukce a podloží vozovky
Silnice III/31911 Žamberk

Říjen / Prosinec 2022

Druh průzkumu: Stanovení skladby konstrukce a podloží vozovky

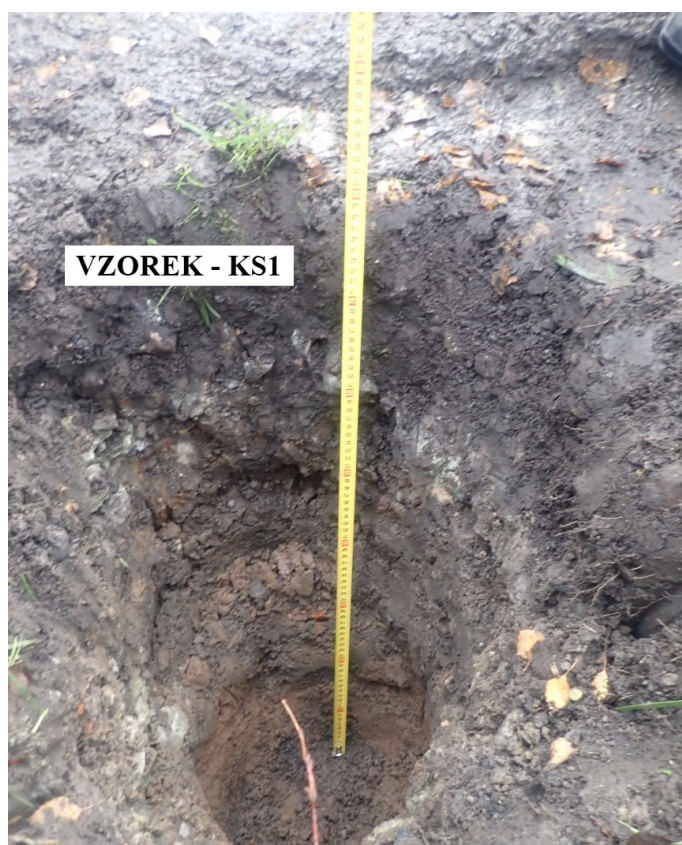
Vzorek – KS1Popis polohy
kopané sondy:Silnice III/31911 Žamberk
levý jízdní pruh vozovky (směr Kunvald)
km 0,188 00
0,10 m od zpevněné hrany vozovky vlevo

Konstrukce vozovky:	50 mm	ACO 11	Asfaltový beton pro obrusné vrstvy
	75 mm	PM	Penetrační makadam
	215 mm	Š	Štěrk (frakce 0/63, zahliněno)

Celková tloušťka
konstrukce vozovky: 340 mm

Podloží vozovky: Písek jílovitý (S5 SC)

Fotodokumentace Vzorku – KS1:*Obr. 1 – Kopaná sonda Vzorek – KS1 (in situ).*

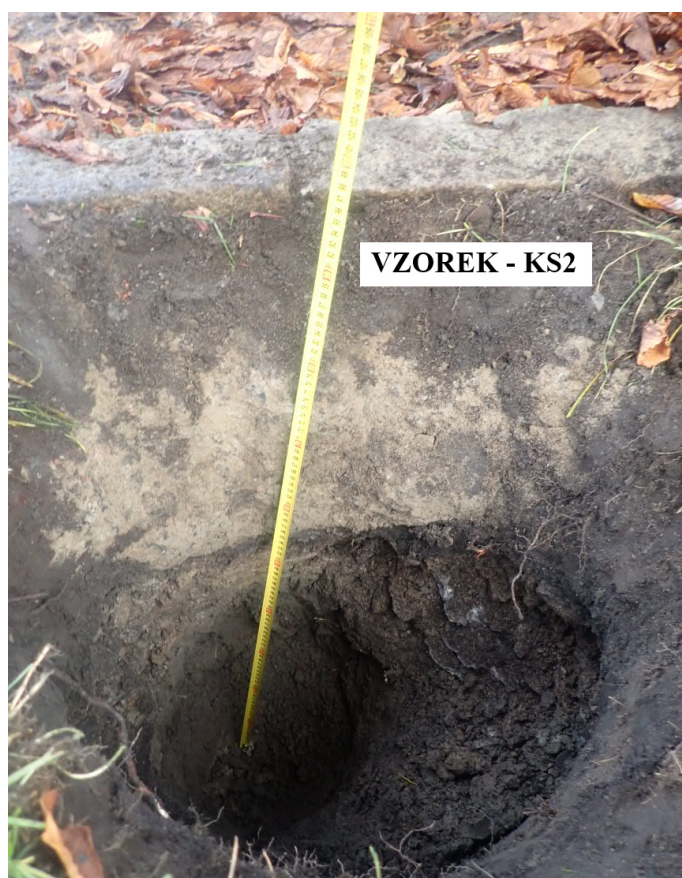
Vzorek – KS2Popis polohy
kopané sondy:Silnice III/31911 Žamberk
pravý jízdní pruh vozovky (směr Kunvald)
km 1,020 00
0,10 m od zpevněné hrany vozovky vpravo

Konstrukce vozovky:	40 mm	ACO 11	Asfaltový beton pro obrusné vrstvy
	50 mm	PM	Penetrační makadam
	200 mm	Š	Štěrka (frakce 0/63, zahliněno)

Celková tloušťka
konstrukce vozovky: 290 mm

Podloží vozovky: Písek jílovitý (S5 SC)

Fotodokumentace Vzorku – KS2:*Obr. 2 – Kopaná sonda Vzorek – KS2 (in situ).*

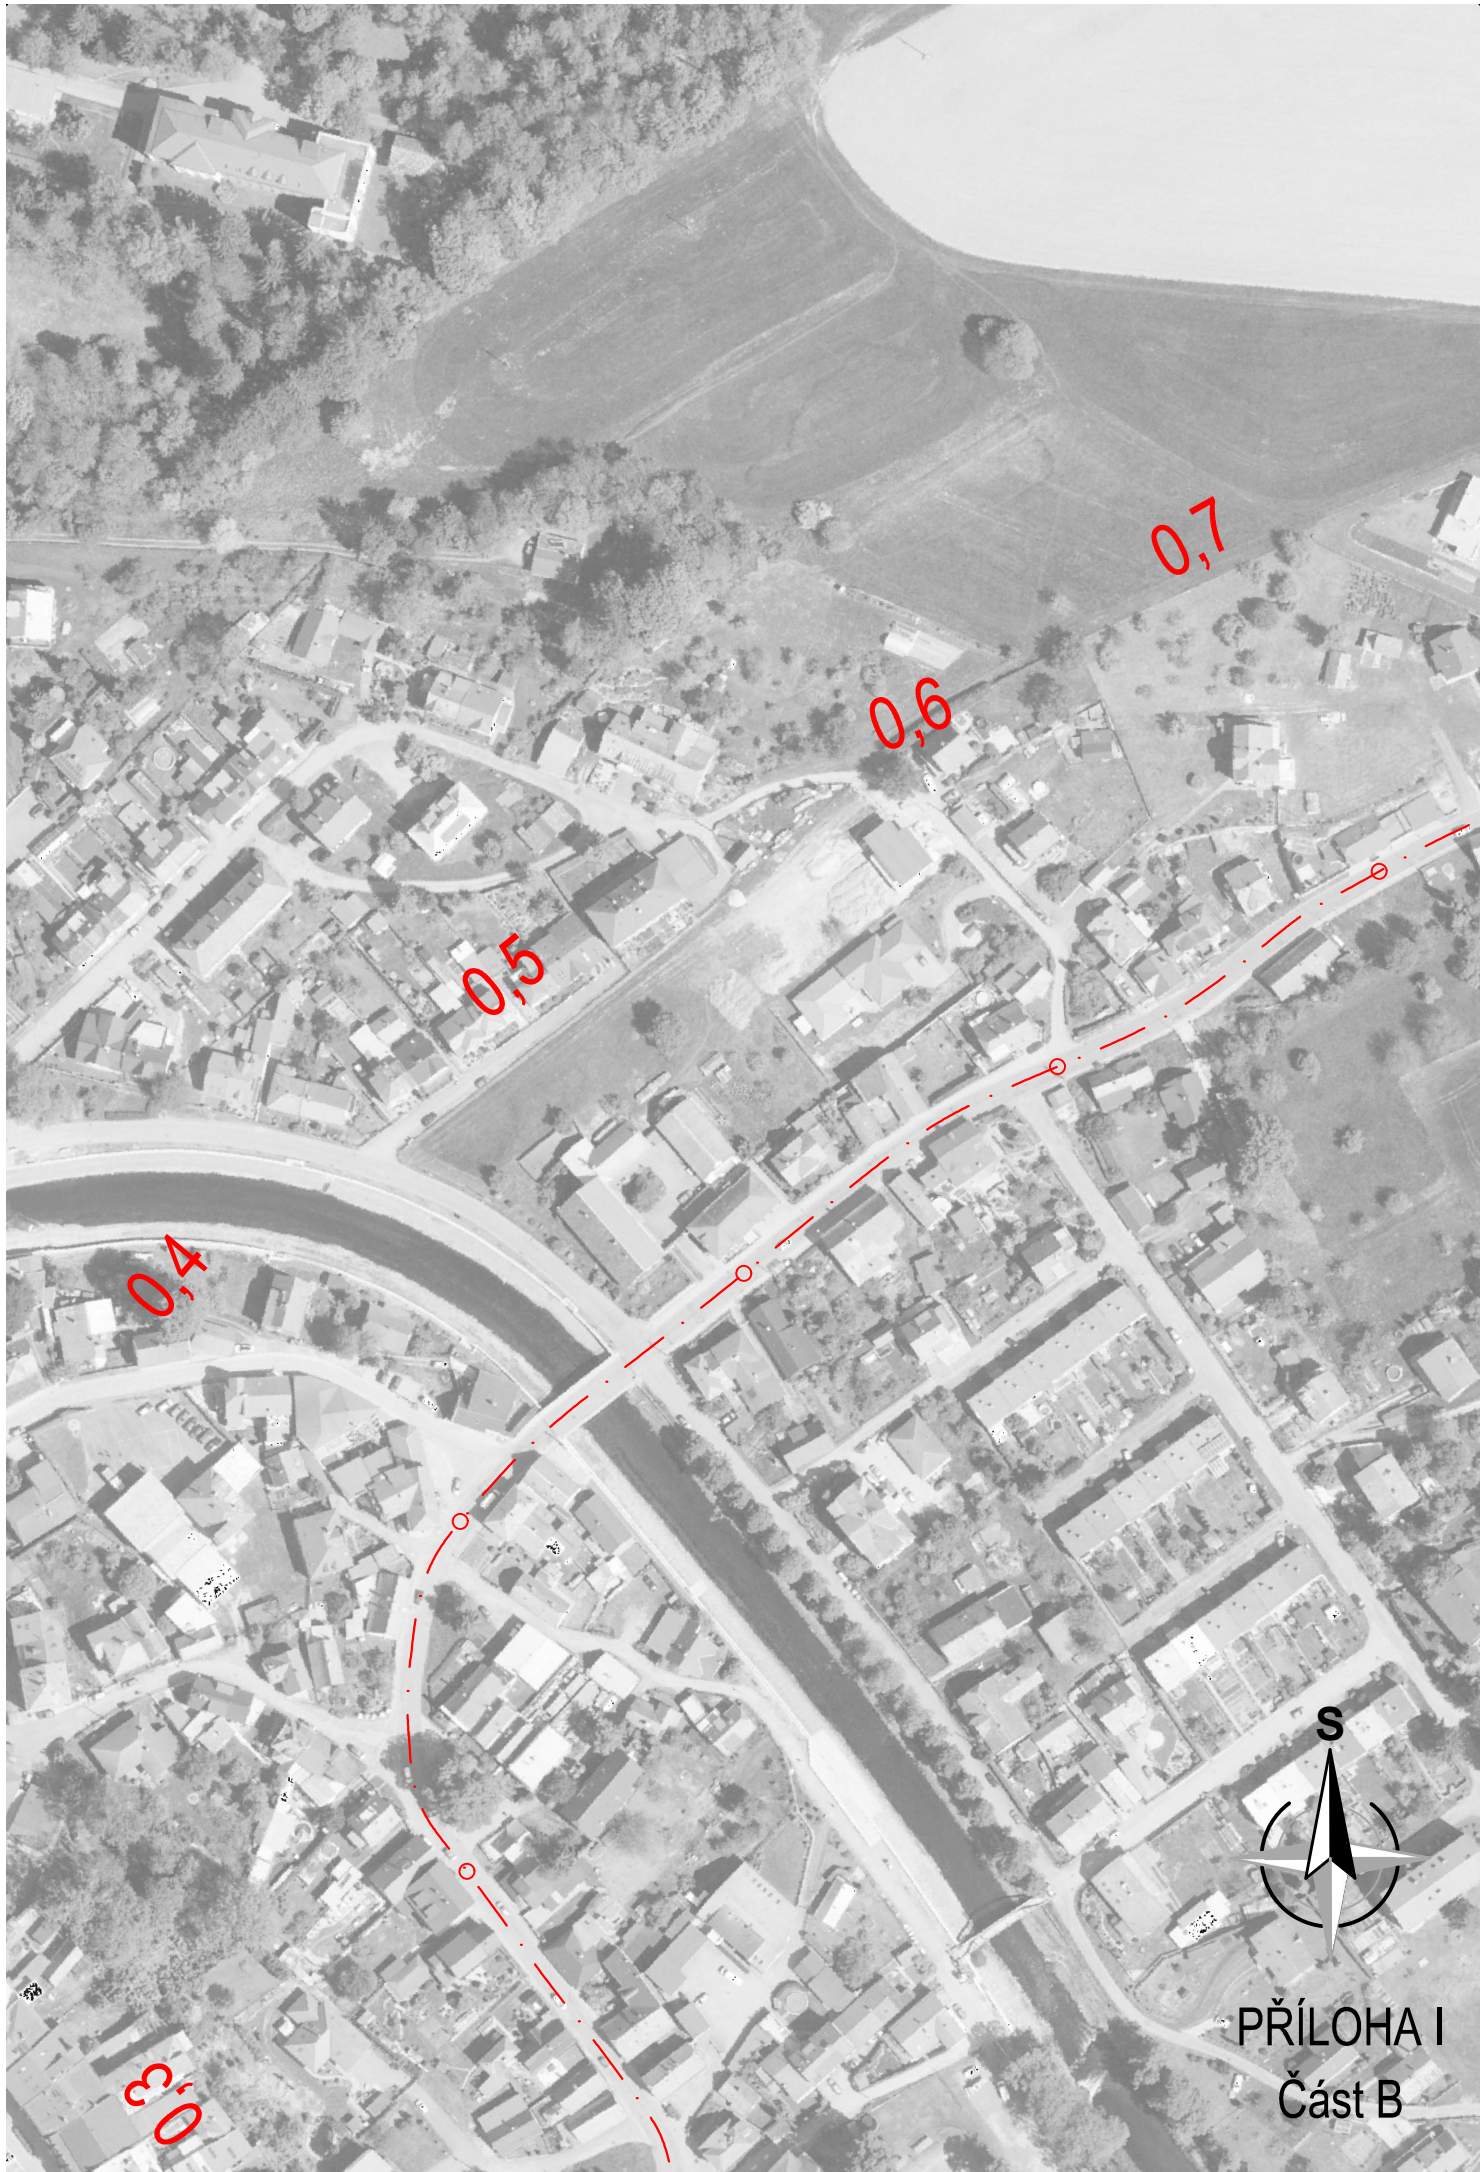
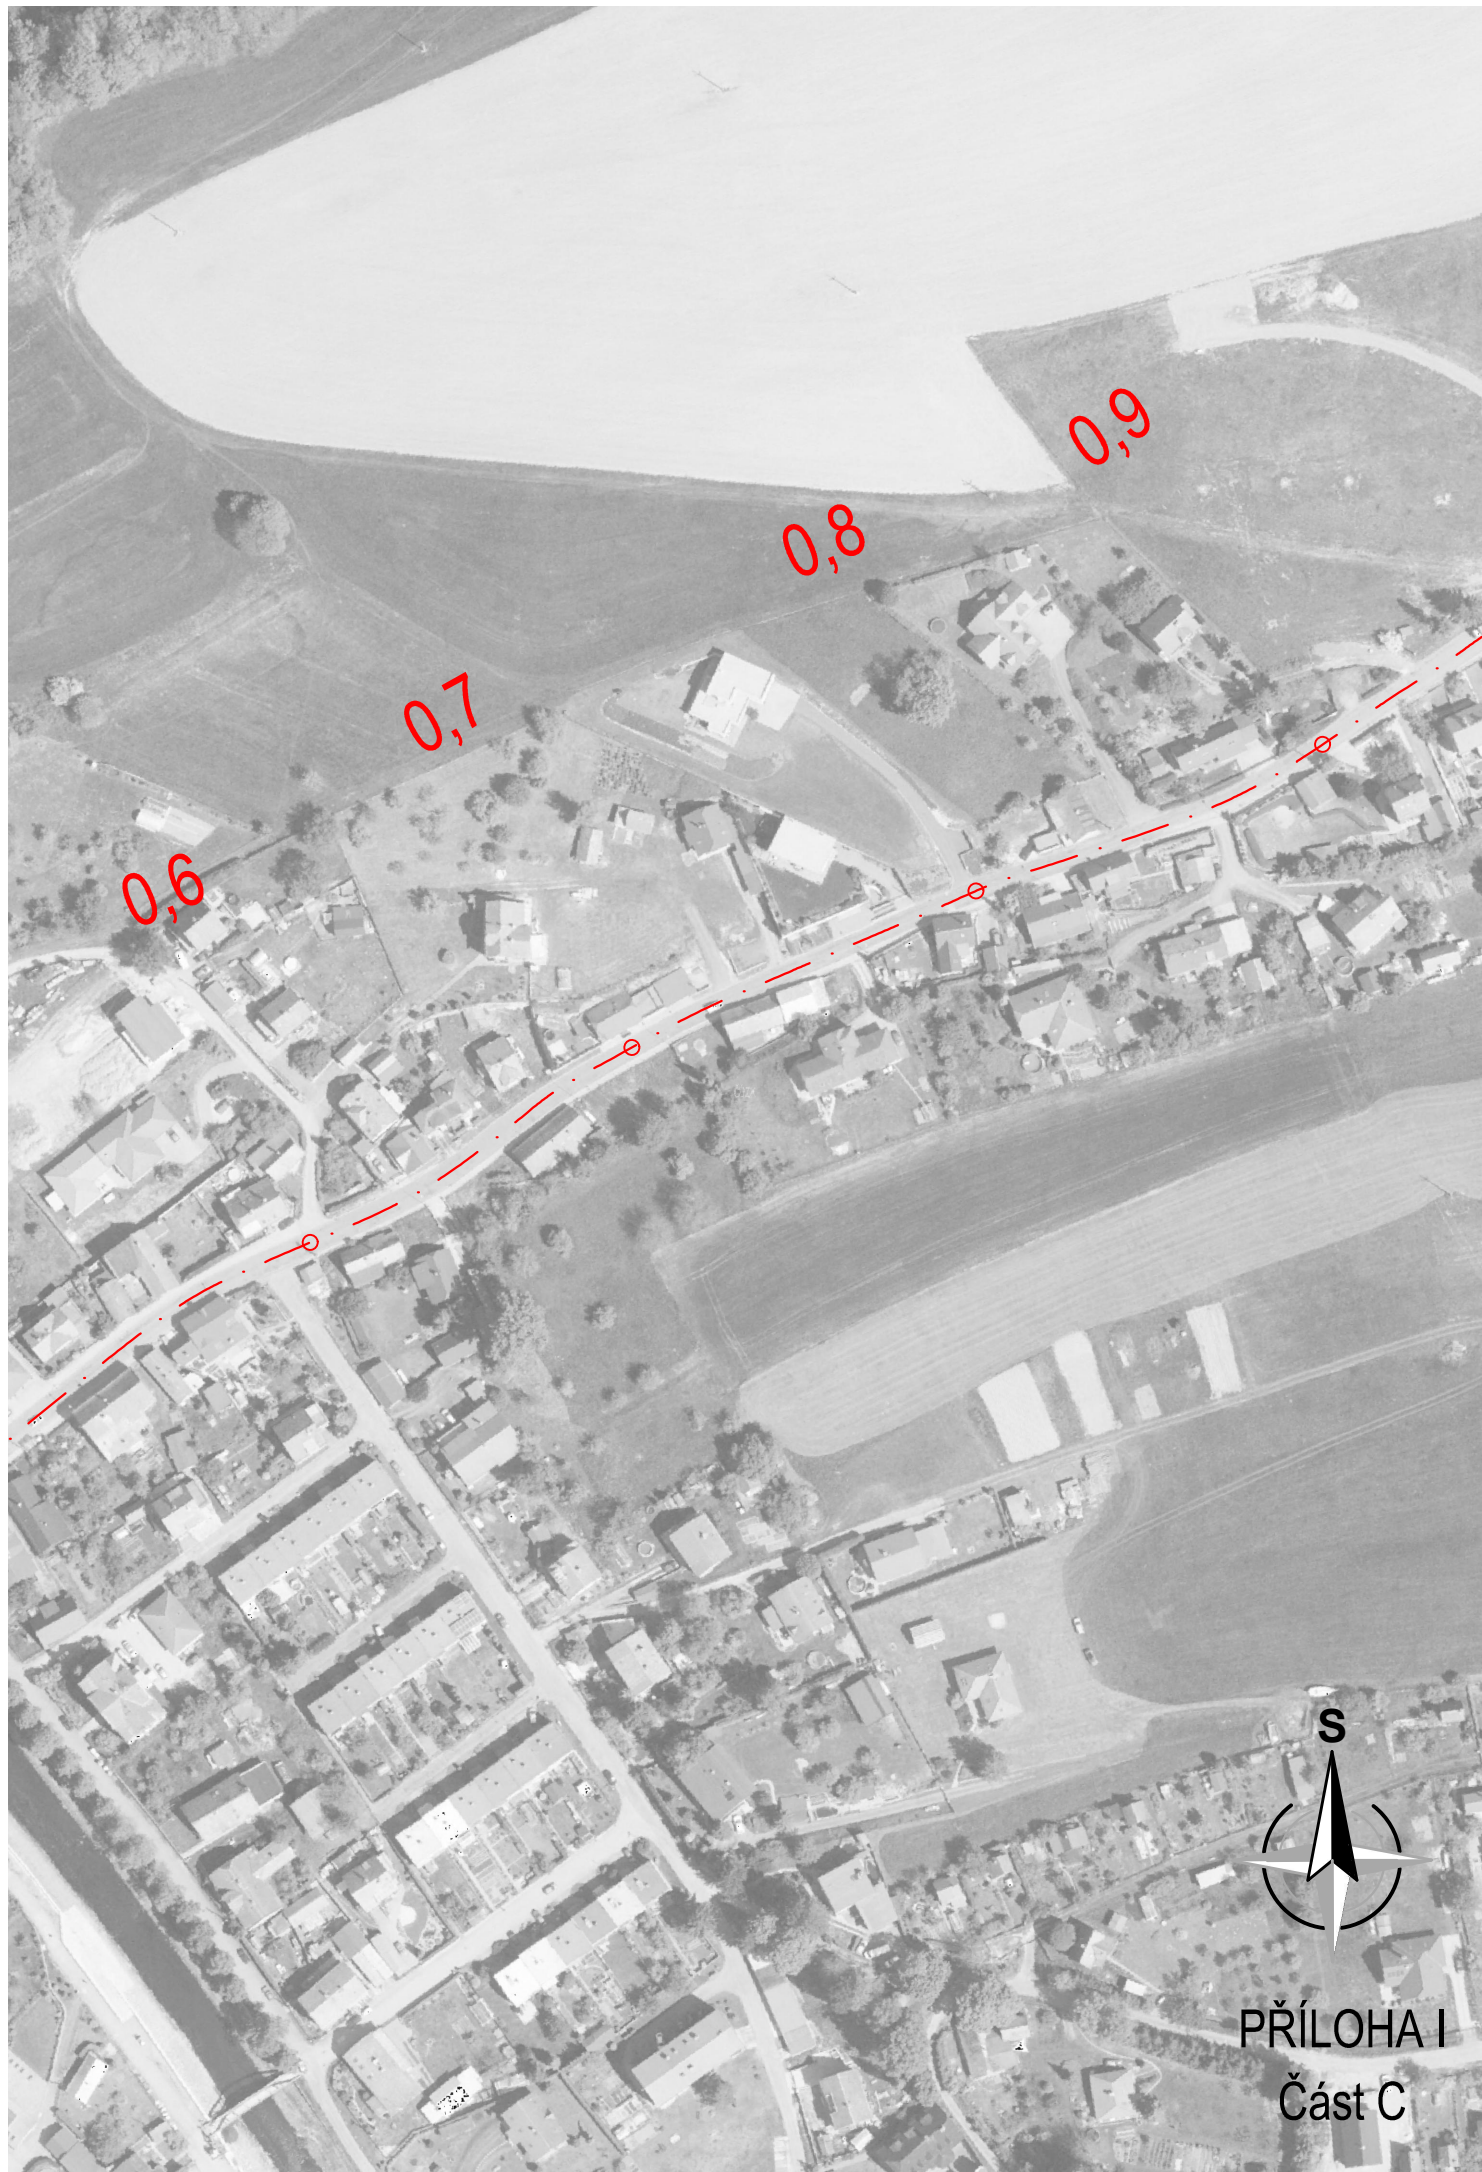
Příloha I:

Provedené kopané sondy byly označeny symbolem Vzorek – KS1 a KS2. Značení bylo provedeno vzestupně ve směru Žamberk (střed) – Kunvald, tj. proti směru provozního staničení komunikace.

Situování kopaných sond konstrukce vozovky
