Průzkum konstrukce chodníku
Stanovení polycyklických aromatických uhlovodíků
Silnice III/31911 Žamberk

Listopad / Prosinec 2021

**PŘÍLOHA I: Situování kopaných sond konstrukce chodníku podél
Silnice III/31911 Žamberk**

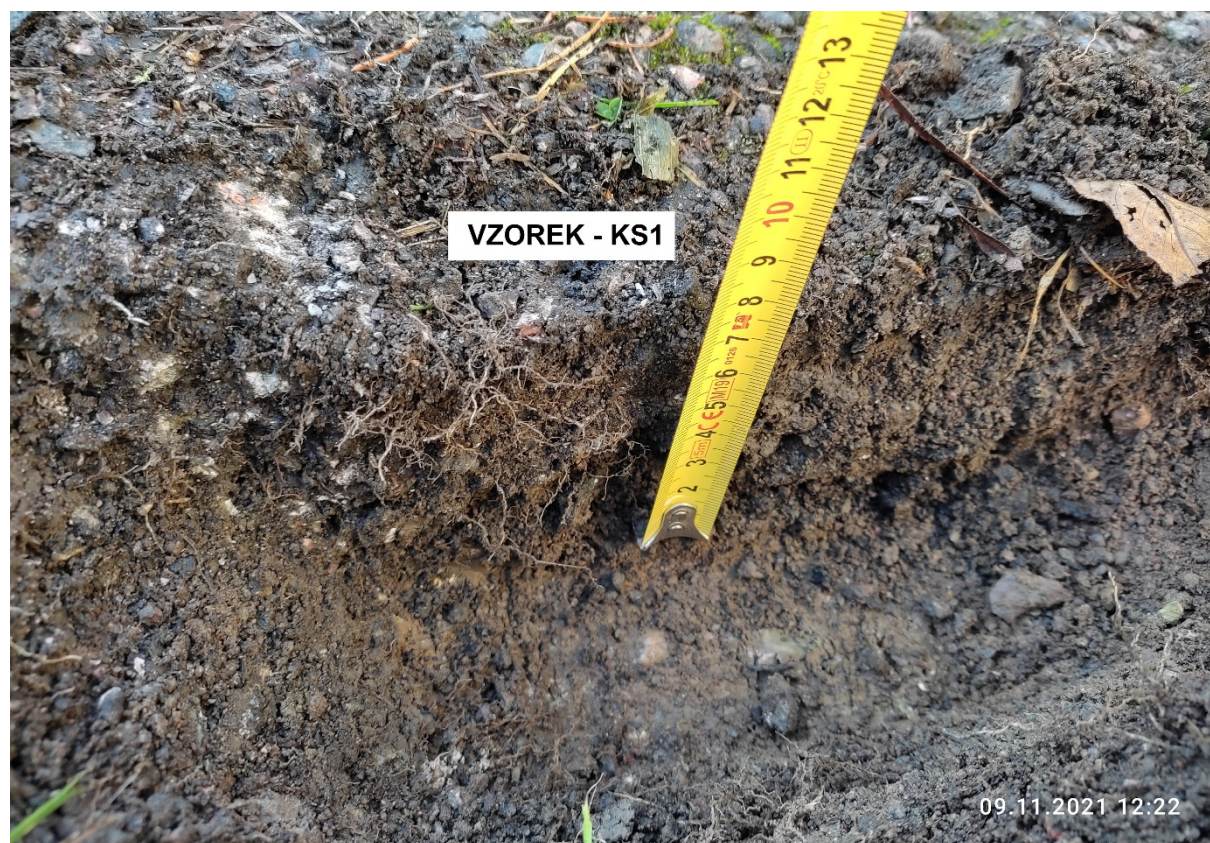
Obr. 1 – Kopaná sonda Vzorek – KS1 (in situ).

Chodník podél Silnice III/31911 Žamberk
pravý chodník (směr Kunvald)
km 0,086 00
1,90 m od hrany obruby vpravo

Konstrukce chodníku: 60 mm ACO 11 Asfaltový beton pro ohrusné vrstvy

Celková tloušťka
konstrukce chodníku: 60 mm

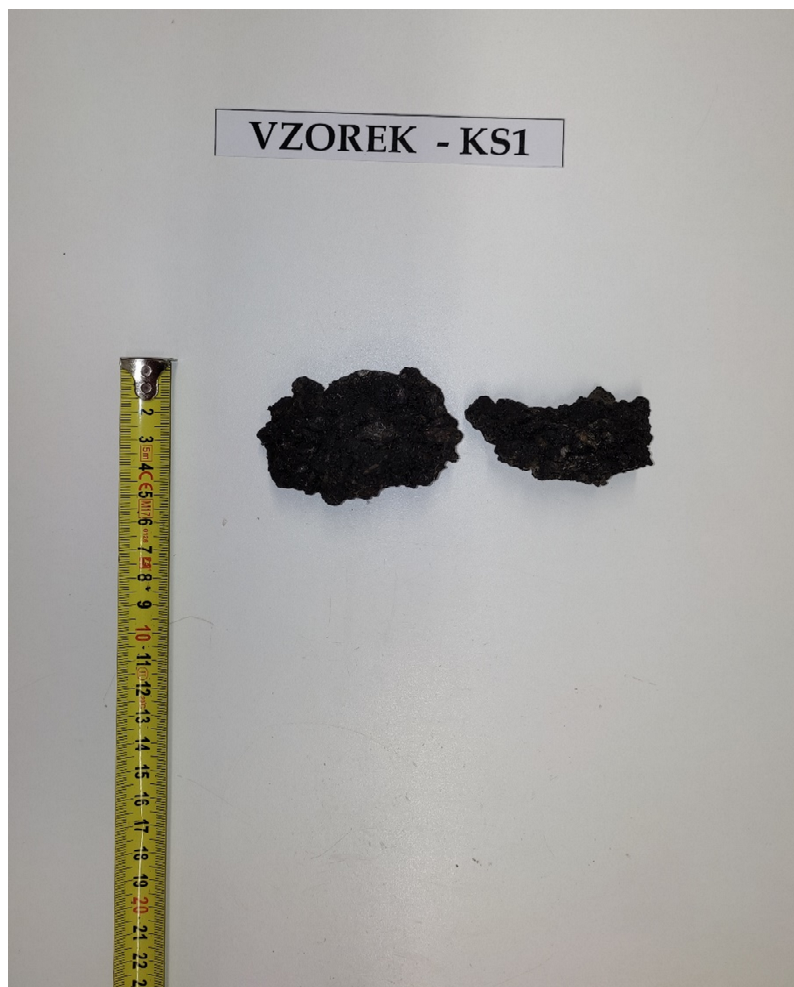
Obr. 2 – Vzorek kopané sondy Vzorek – KS1 (laboratoř).

Kopaná sonda	Konstrukce chodníku			Poznámka
KS1	60 mm	ACO 11	Asfaltový beton pro obrusné vrstvy	
Celkem	60 mm

Tab. 2 - Souhrtné množství polycyklických aromatických aminů (PAH) v [mg/kg] v ZS					
Kopaná sonda	Ukazatel PAU [mg/kg]				Poznámka
	Vrstvy konstrukce	Naměřená hodnota	Kvalitativní třída		
KS1	ACO 11	0,42	≤ 12	ZAS-T1

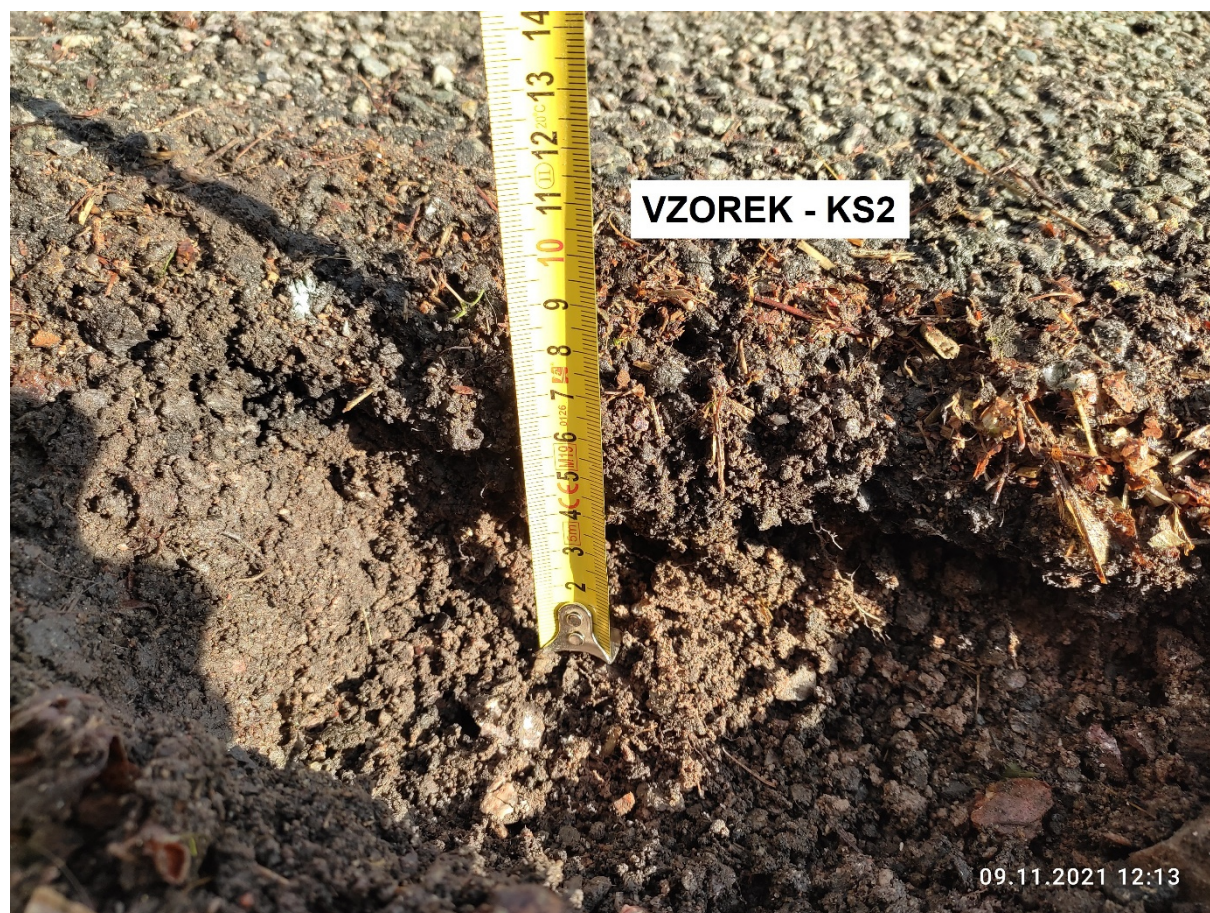
Obr. 3 – Kopaná sonda Vzorek – KS2 (in situ).

Chodník podél Silnice III/31911 Žamberk
levý chodník (směr Kunvald)
km 0,351 00
1,70 m od hrany obruby vlevo

Konstrukce chodníku: 60 mm ACO 11 Asfaltový beton pro ohrusné vrstvy

Celková tloušťka
konstrukce chodníku: 60 mm

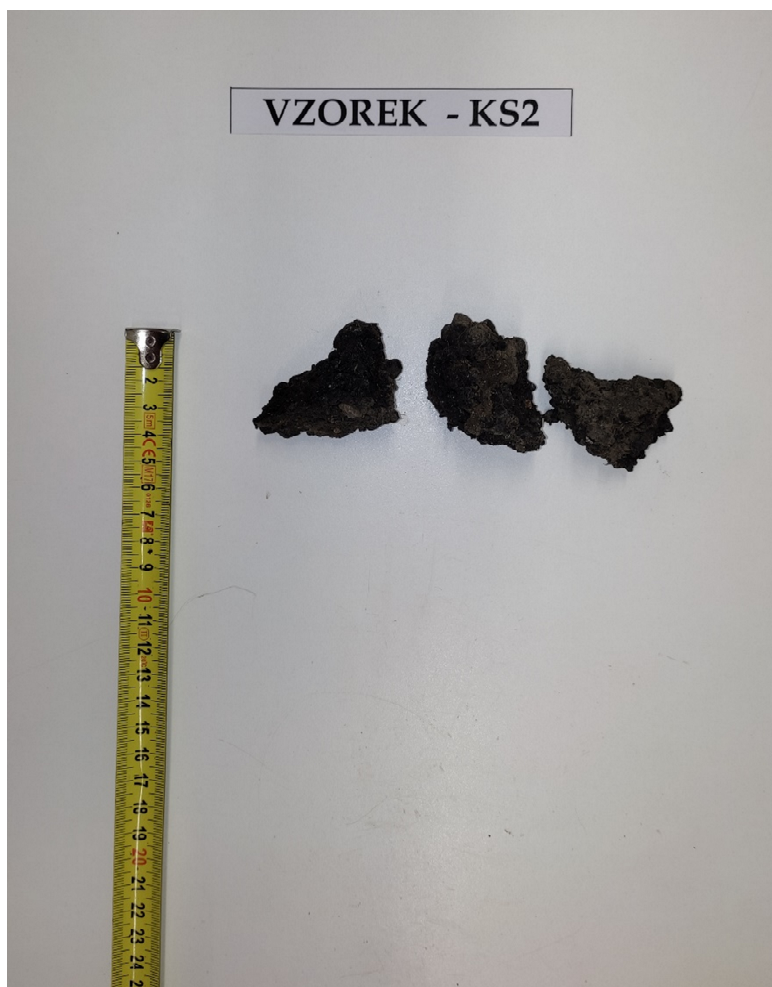
Obr. 4 - Vzorek kopané sondy Vzorek – KS2 (laborať).

Kopaná sonda	Konstrukce chodníku			Poznámka
KS2	60 mm	ACO 11	Asfaltový beton pro obrusné vrstvy	
Celkem	60 mm

Kopaná sonda	Ukazatel PAU [mg/kg]				Poznámka
	Vrstvy konstrukce	Naměřená hodnota	Kvalitativní třída		
KS2	ACO 11	0,51	≤ 12	ZAS-T1
