Průzkum konstrukce a podloží vozovky
Stanovení polycyklických aromatických uhlovodíků
Silnice III/3225 Chvaletice – Hornická Čtvrť

Červenec 2023

**Situování diagnostických vývrtů a kopaných sond konstrukce a
podloží vozovky Silnice III/3225 Chvaletice – Hornická Čtvrť**

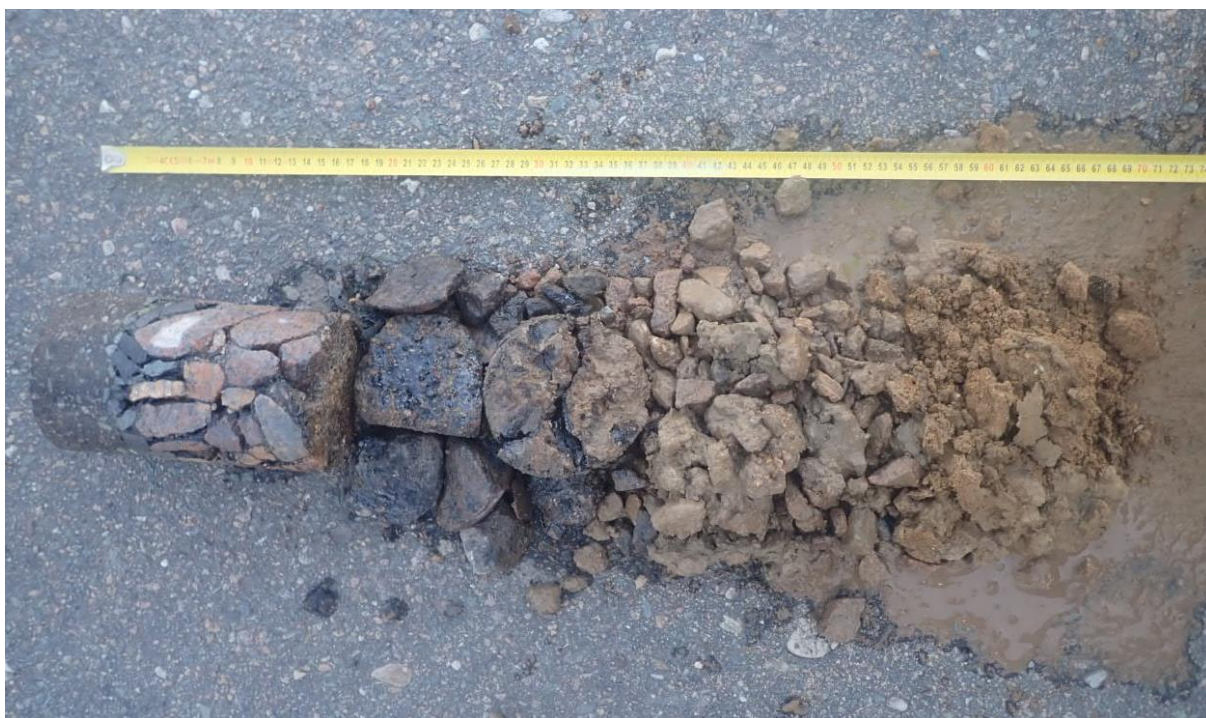
Popis polohy vývrtu: Silnice III/3225 Chvaletice – Hornická Čtvrť
pravý jízdní pruh vozovky (směr Horušice)
km 0,062 00
0,80 m od zpevněné hrany vozovky vpravo

Konstrukce vozovky:	50 mm	ACO 11	Asfaltový beton pro obrusné vrstvy
	120 mm	PM	Penetrační makadam
	130 mm	PM	Penetrační makadam (rozpadlý)
	120 mm	Š	Štěrk (frakce 0/32, zahliněno)

Celková tloušťka
konstrukce vozovky: 420 mm

Obr. 1 - Jádro vývrtu Vzorek – V1 (in situ).

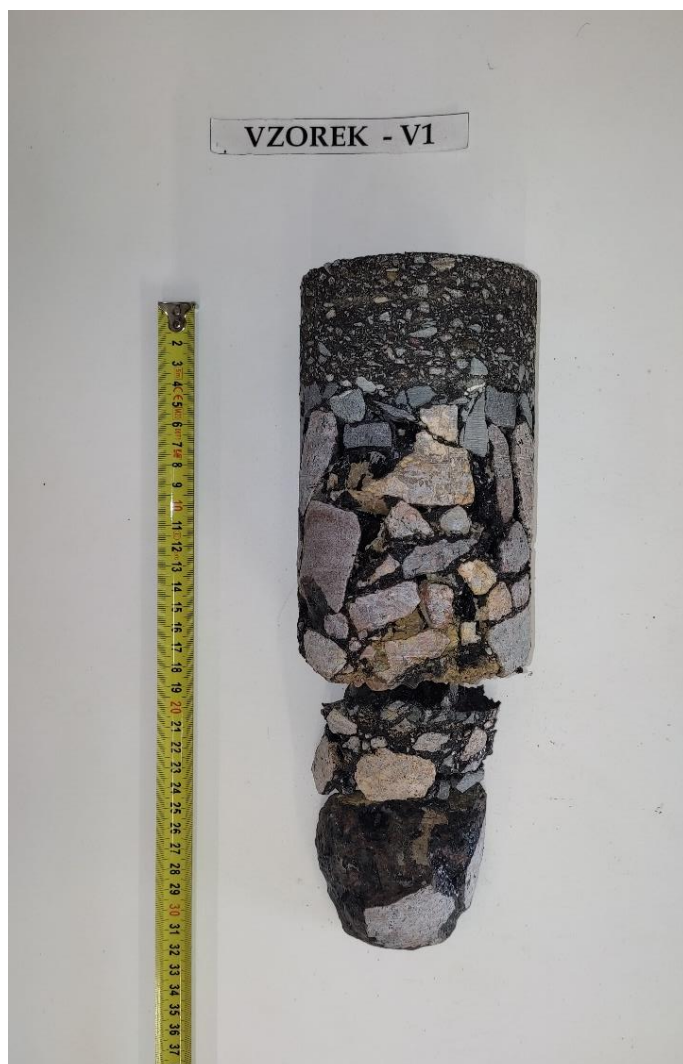
Obr. 2 - Jádru vývrtu Vzorek – V1 (laboratoř).

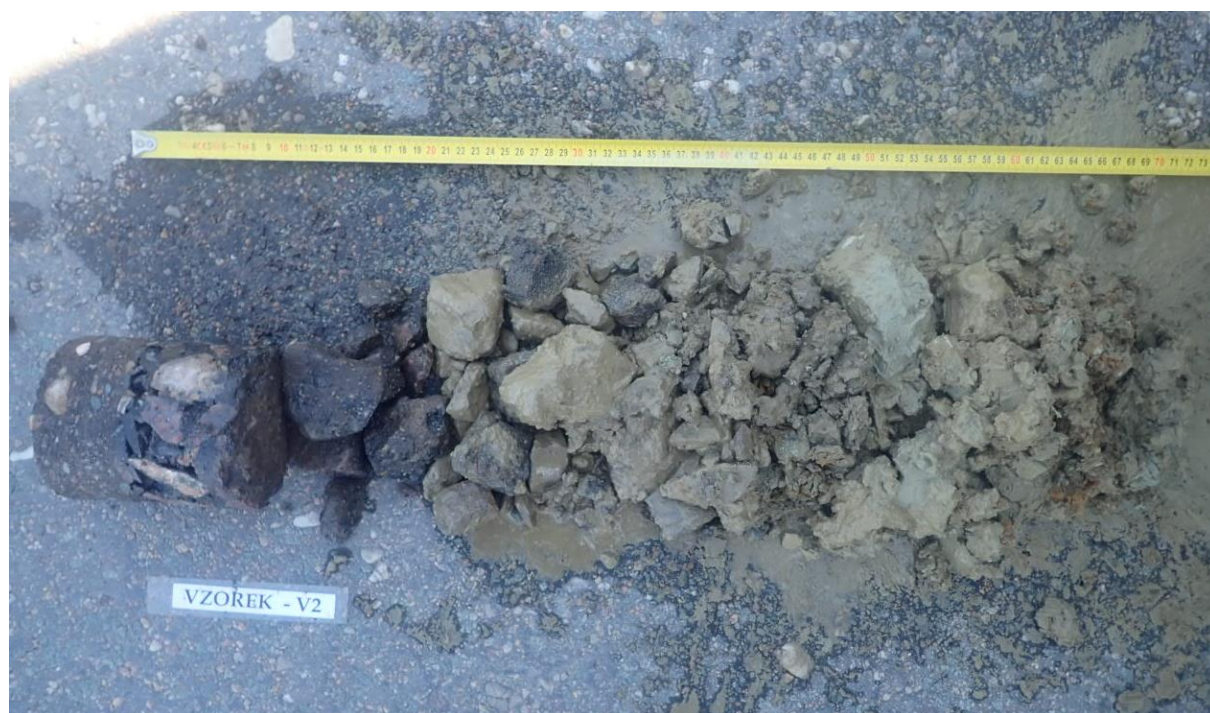
Popis polohy vývrtu: Silnice III/3225 Chvaletice – Hornická Čtvrť
levý jízdní pruh vozovky (směr Horušice)
km 0,292 00
1,00 m od zpevněné hrany vozovky vlevo

Konstrukce vozovky:	45 mm	ACO 11	Asfaltový beton pro obrusné vrstvy
	75 mm	PM	Penetrační makadam
	70 mm	PM	Penetrační makadam (rozpadlý)
	190 mm	Š	Štěrk (frakce 0/63, zahliněno)

Celková tloušťka
konstrukce vozovky: 380 mm

Obr. 3 - Jádro vývrtu Vzorek – V2 (in situ).

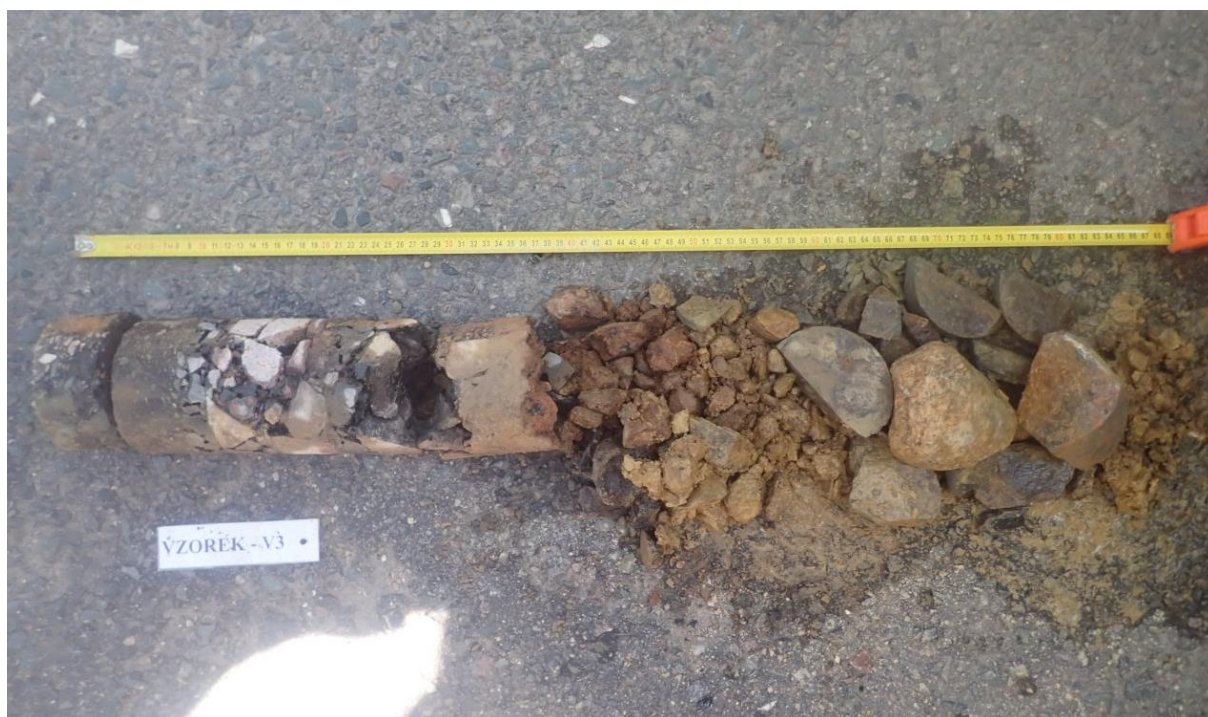
Popis polohy vývrtu: Silnice III/3225 Chvaletice – Hornická Čtvrť
pravý jízdní pruh vozovky (směr Horušice)
km 0,518 00
0,90 m od zpevněné hrany vozovky vpravo

Konstrukce vozovky:	50 mm	ACO 11	Asfaltový beton pro obrusné vrstvy
	Separace vrstev		
	50 mm	ACO 8	Asfaltový beton pro obrusné vrstvy
	230 mm	PM	Penetrační makadam
	340 mm	Š	Štěrk (frakce 0/32, zahliněno)
	100 mm	ŠT	Štět

Celková tloušťka
konstrukce vozovky: 770 mm

Obr. 5 - Jádro vývrtu Vzorek – V3 (in situ).

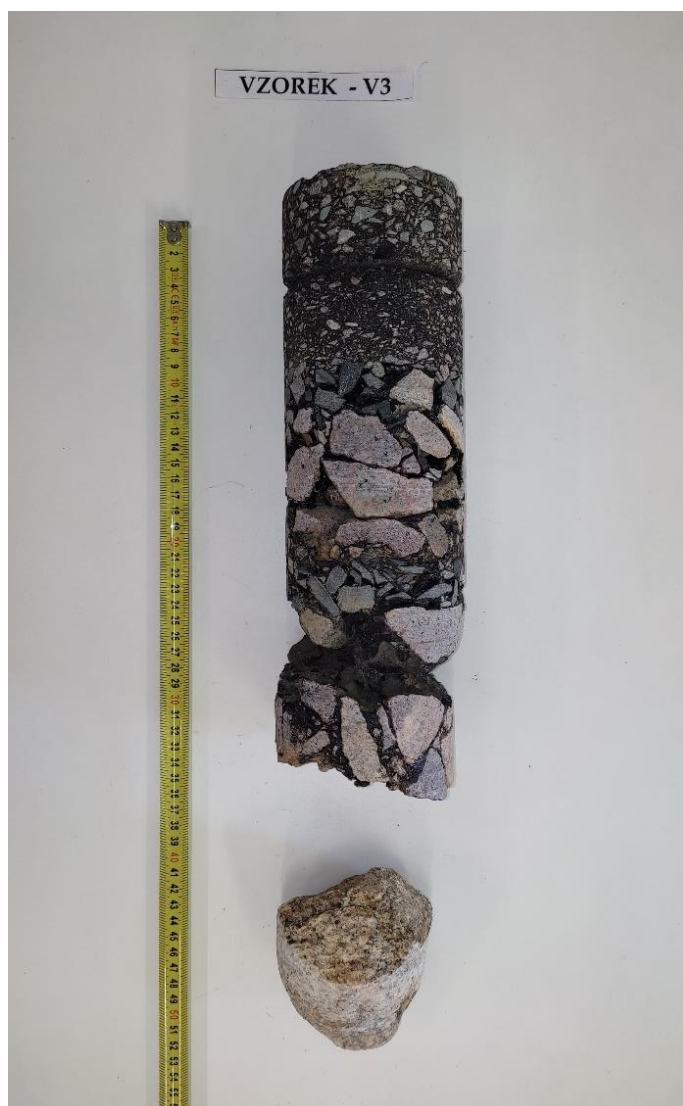
Obr. 6 - Jádro vývrtu Vzorek – V3 (laboratoř).

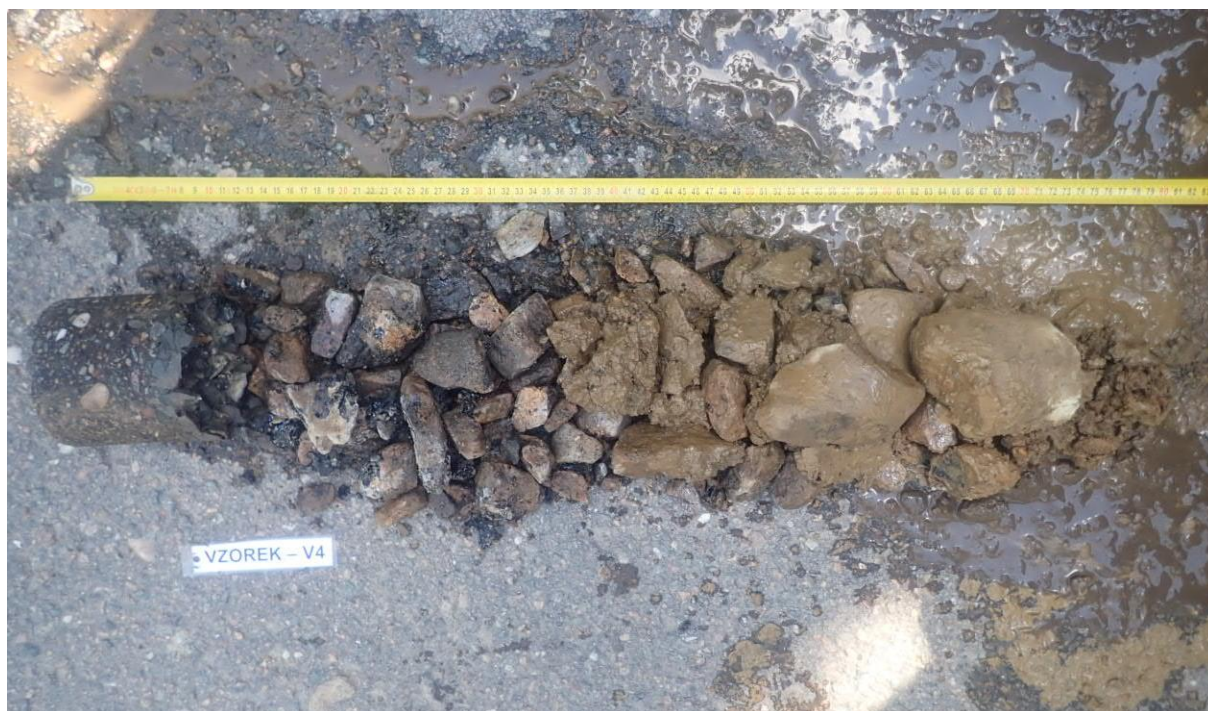
Popis polohy vývrtu: Silnice III/3225 Chvaletice – Hornická Čtvrť
levý jízdní pruh vozovky (směr Horušice)
km 0,795 00
0,90 m od zpevněné hrany vozovky vlevo

Konstrukce vozovky:	80 mm	ACO 11	Asfaltový beton pro obrusné vrstvy
	100 mm	PM	Penetrační makadam (rozpadlý)
	330 mm	Š	Štěrk (frakce 0/32, zahliněno)
	100 mm	ŠT	Štět

Celková tloušťka
konstrukce vozovky: 610 mm

Obr. 7 - Jádro vývrtu Vzorek – V4 (in situ).

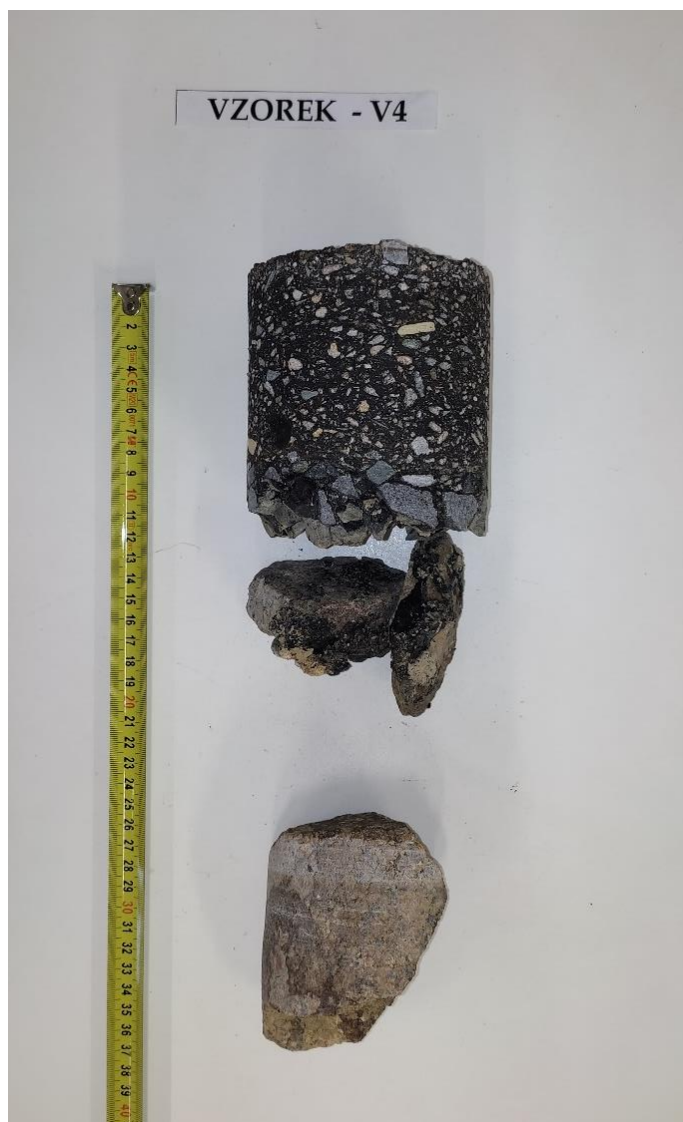
Obr. 8 - Jádro vývrtu Vzorek – V4 (laboratoř).

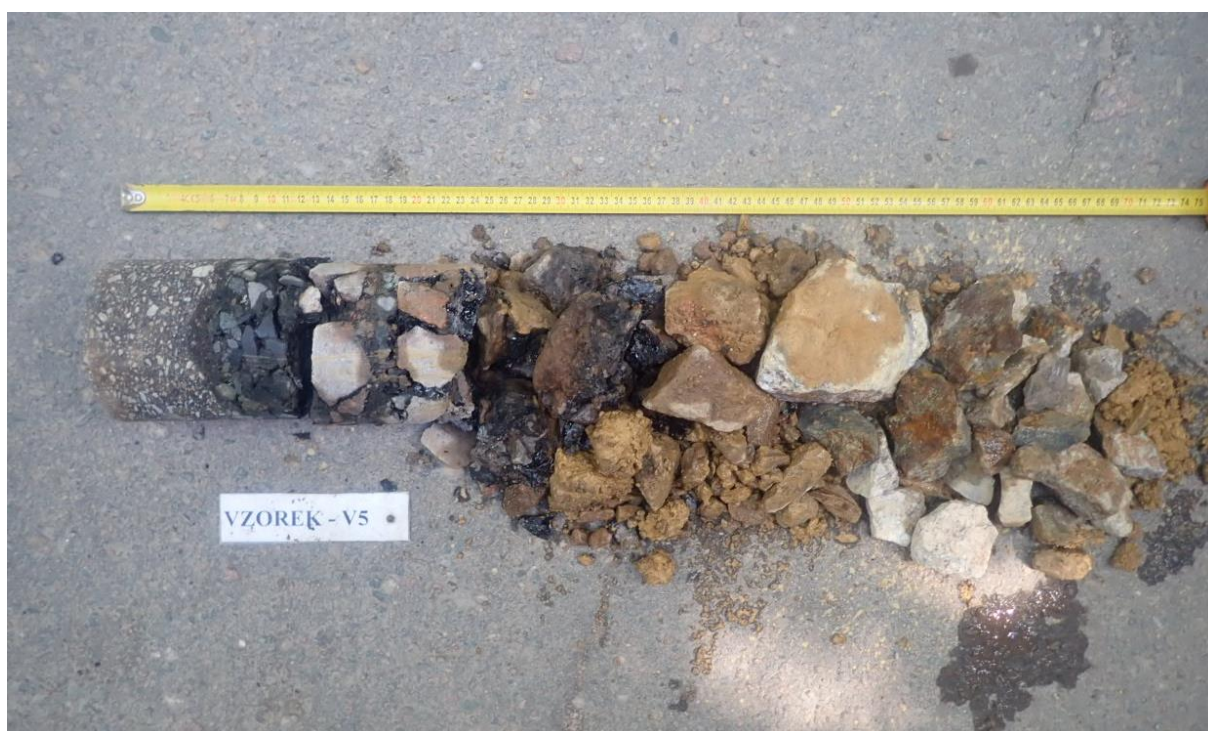
Popis polohy vývrtu: Silnice III/3225 Chvaletice – Hornická Čtvrť
pravý jízdní pruh vozovky (směr Horušice)
km 1,137 00
0,90 m od zpevněné hrany vozovky vpravo

Konstrukce vozovky:	75 mm	ACO 11	Asfaltový beton pro obrusné vrstvy
	55 mm	PM	Penetrační makadam
	Separace vrstev		
	90 mm	PM	Penetrační makadam
	370 mm	Š	Štěrk (frakce 0/63)
	80 mm	ŠT	Štět

Celková tloušťka
konstrukce vozovky: 670 mm

Obr. 9 - Jádro vývrtu Vzorek – V5 (in situ).

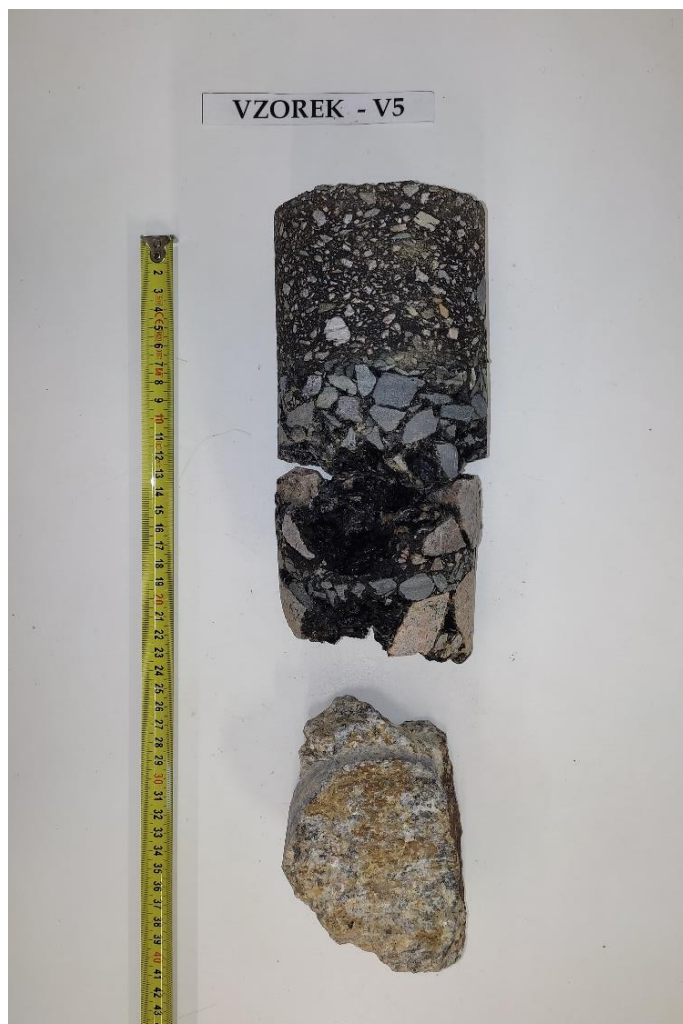
Obr. 10 - Jádru vývrtu Vzorek – V5 (laboratoř).

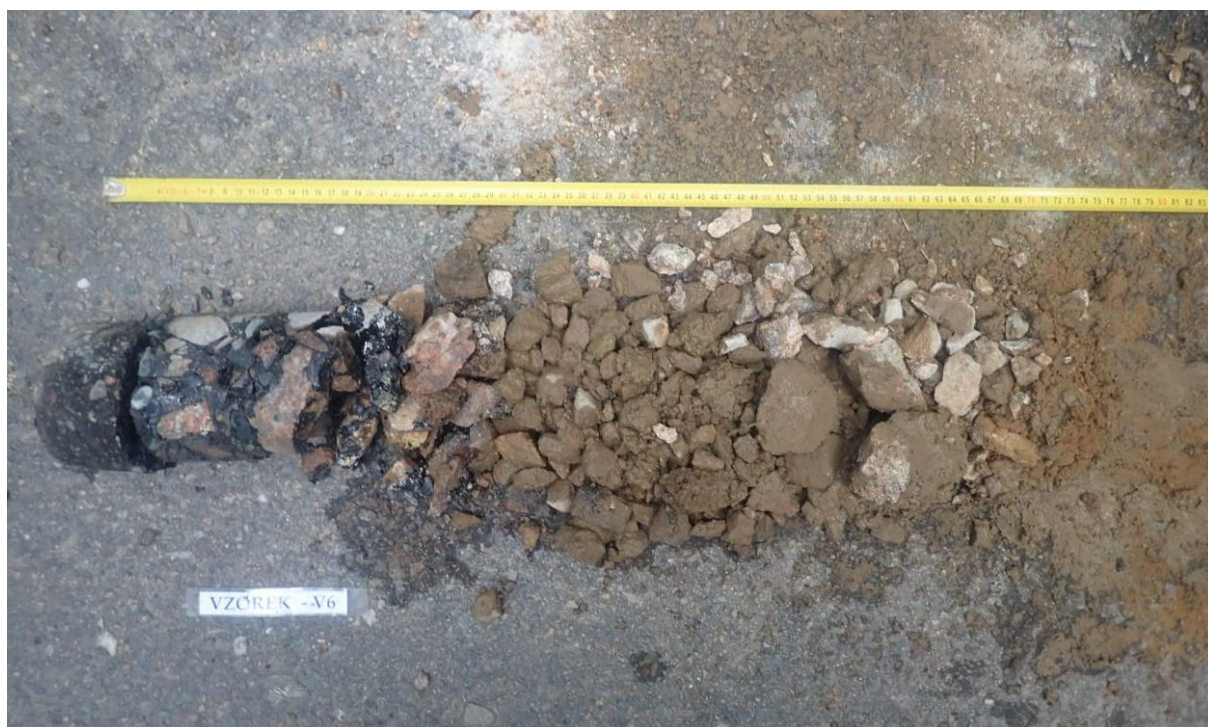
Popis polohy vývrtu: Silnice III/3225 Chvaletice – Hornická Čtvrť
levý jízdní pruh vozovky (směr Horušice)
km 1,422 00
1,00 m od zpevněné hrany vozovky vlevo

Konstrukce vozovky:	55 mm	ACO 11	Asfaltový beton pro ohrusné vrstvy
	Separace vrstev		
	145 mm	PM	Penetrační makadam
	270 mm	Š	Štěrk (frakce 0/32, zahliněno)
	80 mm	ŠT	Štět

Celková tloušťka
konstrukce vozovky: 550 mm

Obr. 11 - Jádro vývrtu Vzorek – V6 (in situ).

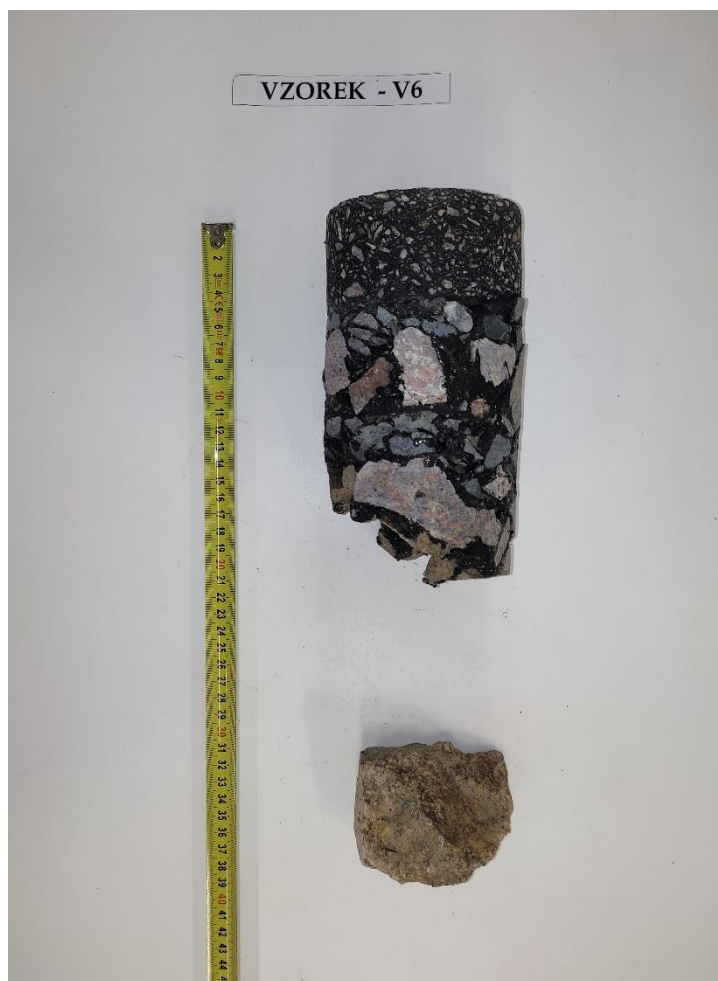
Obr. 12 - Jádru vývrtu Vzorek – V6 (laboratoř).

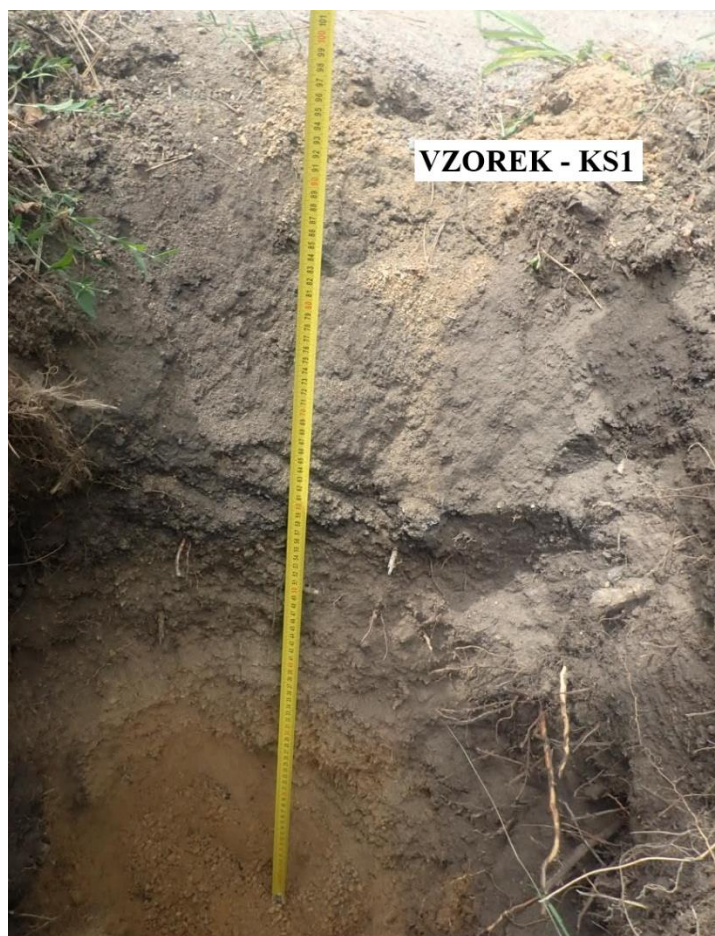
Vzorek – KS1Popis polohy
kopané sondy:Silnice III/3225 Chvaletice – Hornická Čtvrť
levý jízdní pruh vozovky (směr Horušice)
km 1,426 00
0,10 m od zpevněné hrany vozovky vlevo

Konstrukce vozovky:	55 mm	ACO 11	Asfaltový beton pro obrusné vrstvy
	Separace vrstev		
	145 mm	PM	Penetrační makadam
	270 mm	Š	Štěrka (frakce 0/32, zahliněno)
	80 mm	ŠT	Štět

Podloží vozovky: Písek hlinitý (S4 SM)

Fotodokumentace Vzorku – KS1:*Obr. 13 – Kopaná sonda Vzorek – KS1 (in situ).*

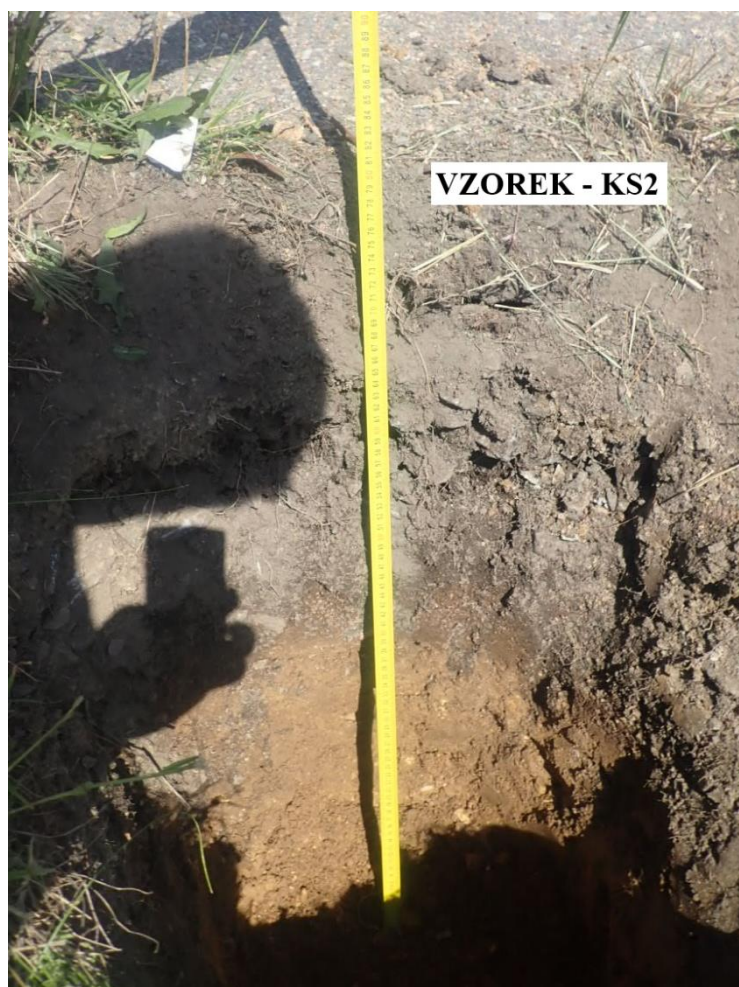
Silnice III/3225 Chvaletice – Hornická Čtvrť
levý jízdní pruh vozovky (směr Horušice)
km 0,130 00
0,10 m od zpevněné hrany vozovky vlevo

Konstrukce vozovky:	50 mm	ACO 11	Asfaltový beton pro obrusné vrstvy
	120 mm	PM	Penetrační makadam
	130 mm	PM	Penetrační makadam (rozpadlý)
	120 mm	Š	Štěrka (frakce 0/32, zahliněno)

Podloží vozovky: Písek s příměsí jemnozrnné zeminy (S3 S-F)

Obr. 14 – Kopaná sonda Vzorek – KS2 (in situ).
