**Pedologický průzkum**  
**Stavba chodníku u silnice II/356 Radim – Luže**

**Květen 2021**

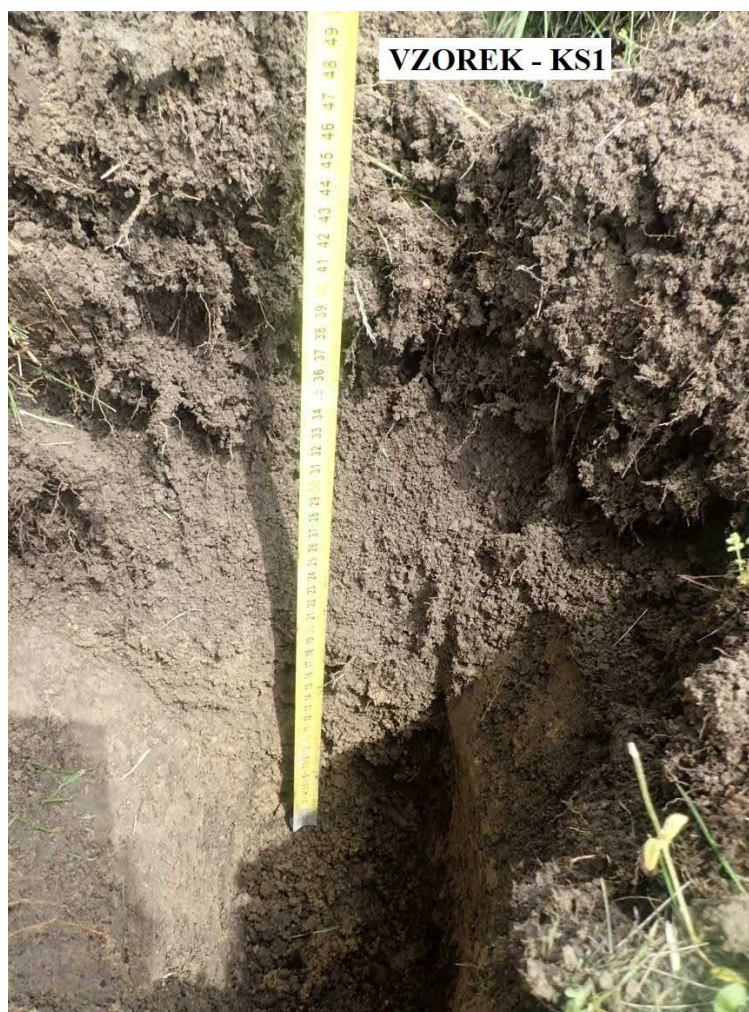
*Obr. 1 – Kopaná sonda Vzorek – KS1 (in situ).*

Pozemek parcelní číslo 748/2  
katastrální území Radim (okres Chrudim)  
km 4,799 00 silnice II/356 Radim – Luže

200 mm

H

Humusová vrstva zeminy (ornice)

250 mm

Z

Jílovitá zemina

450 mm

Kopaná sonda	Skladba vrstev kopané sondy			Poznámka
KS1	200 mm	H	Humusová vrstva zeminy	Ornice
	250 mm	Z	Jílovitá zemina	
<b>Celkem</b>	<b>450 mm</b>

Vzorek	Tloušťka humusové vrstvy (ornice)	Zemina podloží	Poznámka
KS1	200 mm	Jílovitá zemina

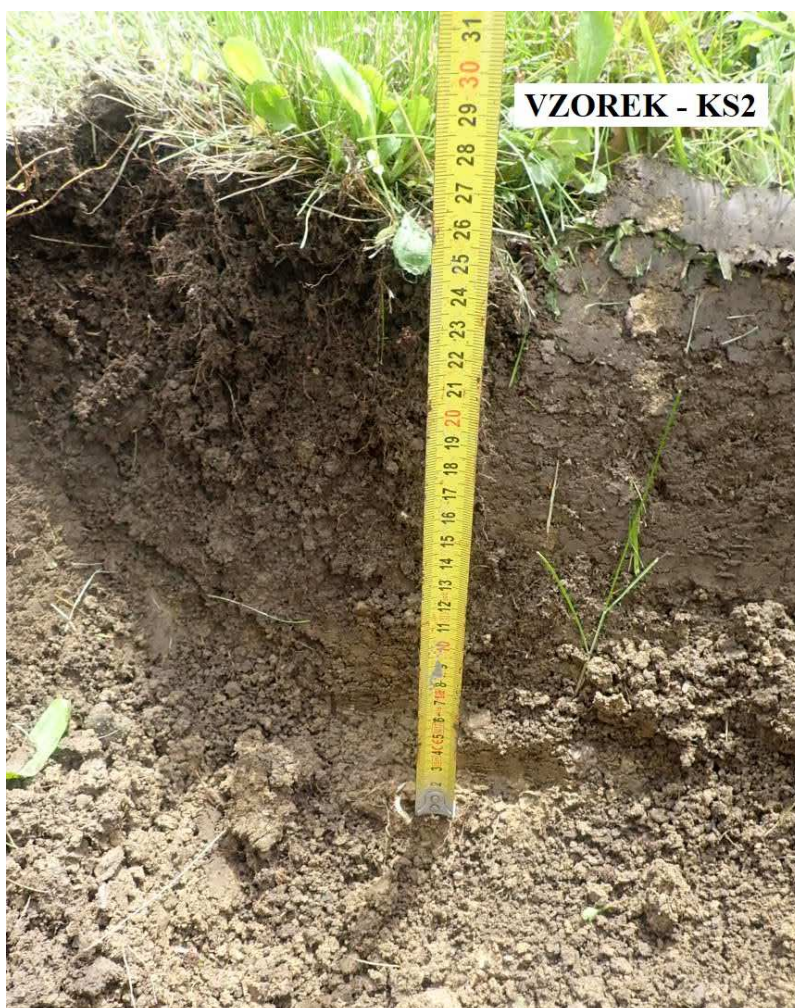
*Obr. 2 – Kopaná sonda Vzorek – KS2 (in situ).*

Pozemek parcelní číslo 748/2  
katastrální území Radim (okres Chrudim)  
km 4,879 00 silnice II/356 Radim – Luže

200 mm H  
100 mm Z

Humusová vrstva zeminy (ornice)  
Jílovitá zemina

300 mm

Kopaná sonda	Skladba vrstev kopané sondy			Poznámka
KS2	200 mm	H	Humusová vrstva zeminy	Ornice
	100 mm	Z	Jílovitá zemina	
<b>Celkem</b>	<b>300 mm</b>

Vzorek	Tloušťka humusové vrstvy (ornice)	Zemina podloží	Poznámka
KS2	200 mm	Jílovitá zemina
