Průzkum konstrukce a podloží vozovky
Stanovení polycyklických aromatických uhlovodíků
Silnice II/340 Kostěnice

Únor / Březen 2023

Místo průzkumu: Silnice II/340 Kostěnice
Okres Pardubice
Pardubický kraj

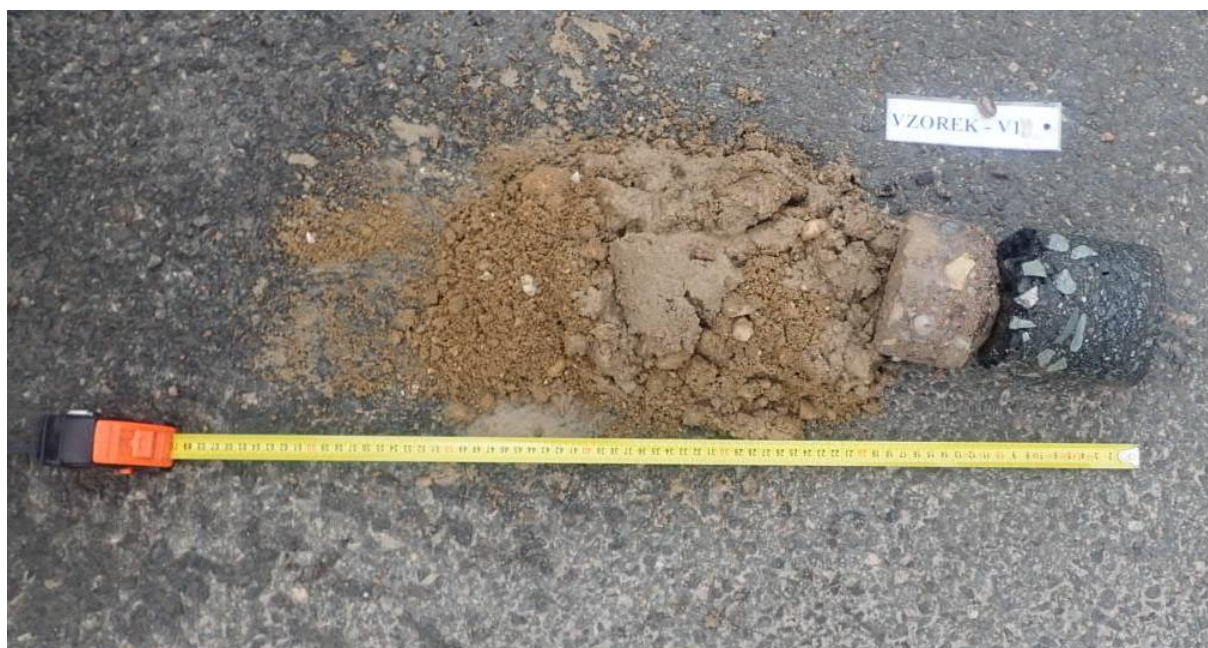
Obr. 1 - Jádro vývrtu Vzorek – V1 (in situ).

Vzorek – V1

Popis polohy vývrtu: Silnice II/340 Kostěnice
pravý jízdní pruh vozovky (směr Chrudim)
km 0,050 00
1,20 m od zpevněné hrany vozovky vpravo

Konstrukce vozovky:	45 mm	ACO 11	Asfaltový beton pro obrusné vrstvy
	65 mm	ACL 16	Asfaltový beton pro ložní vrstvy
	80 mm	SC	Směs stmelená hydraulickými pojivy
	300 mm	ŠP	Štěrkopísek

Celková tloušťka
konstrukce vozovky: 490 mm

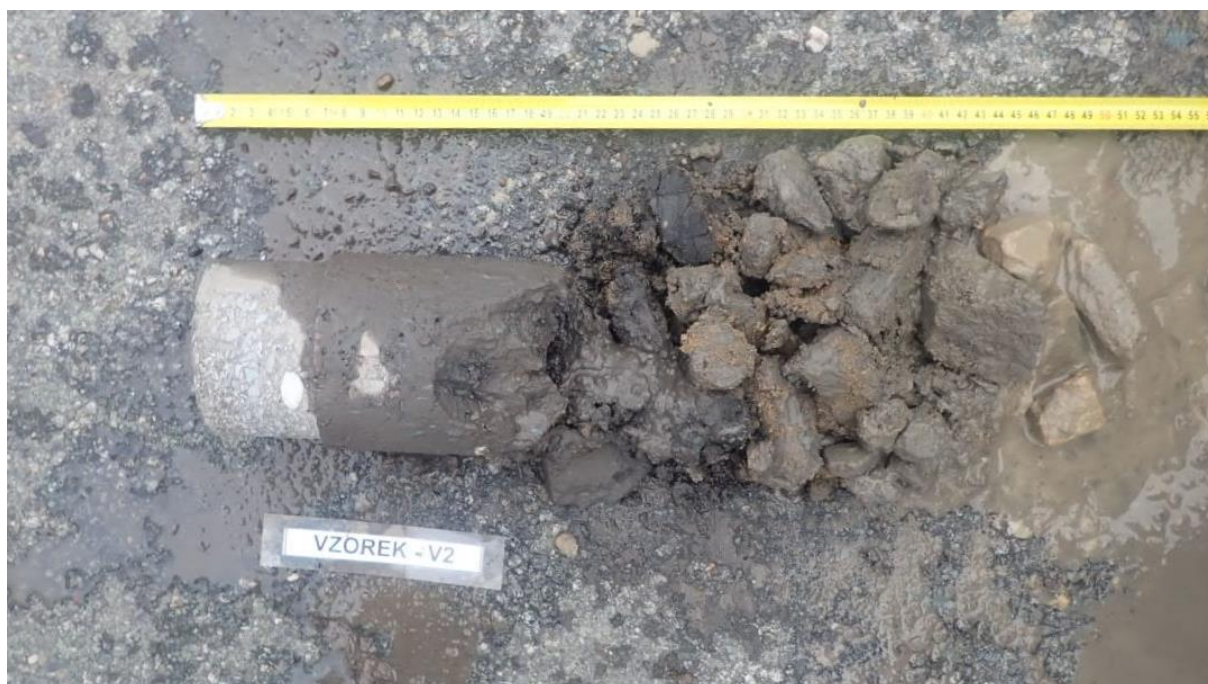
Obr. 3 - Jádro vývrtu Vzorek – V2 (in situ).

Vzorek – V2

Popis polohy vývrtu: Silnice II/340 Kostěnice
levý jízdní pruh vozovky (směr Chrudim)
km 0,209 00
1,00 m od zpevněné hrany vozovky vlevo

Konstrukce vozovky:	5 mm	PR	Postřík regenerační
	45 mm	ACO 11	Asfaltový beton pro obrusné vrstvy
	50 mm	ACL 16	Asfaltový beton pro ložní vrstvy
	80 mm	PM	Penetrační makadam
	320 mm	Š	Štěrk (frakce 0/63, velmi zahliněno)

Celková tloušťka
konstrukce vozovky: 500 mm

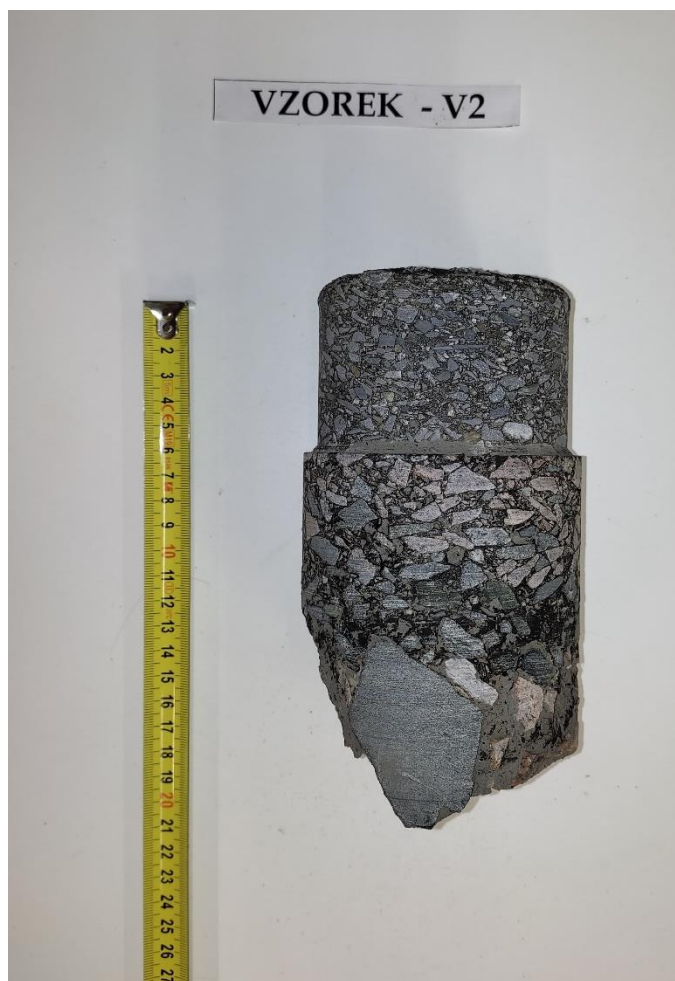
Obr. 4 - Jádru vývrtu Vzorek – V2 (laboratoř).

<u>Vzorek – V2</u>	vrstvu V2-1 (PR + ACO 11)	zařadit do třídy <u>ZAS-T1</u>
	vrstvu V2-2 (ACL 16)	zařadit do třídy <u>ZAS-T1</u>
	vrstvu V2-3 (PM)	zařadit do třídy <u>ZAS-T2</u>

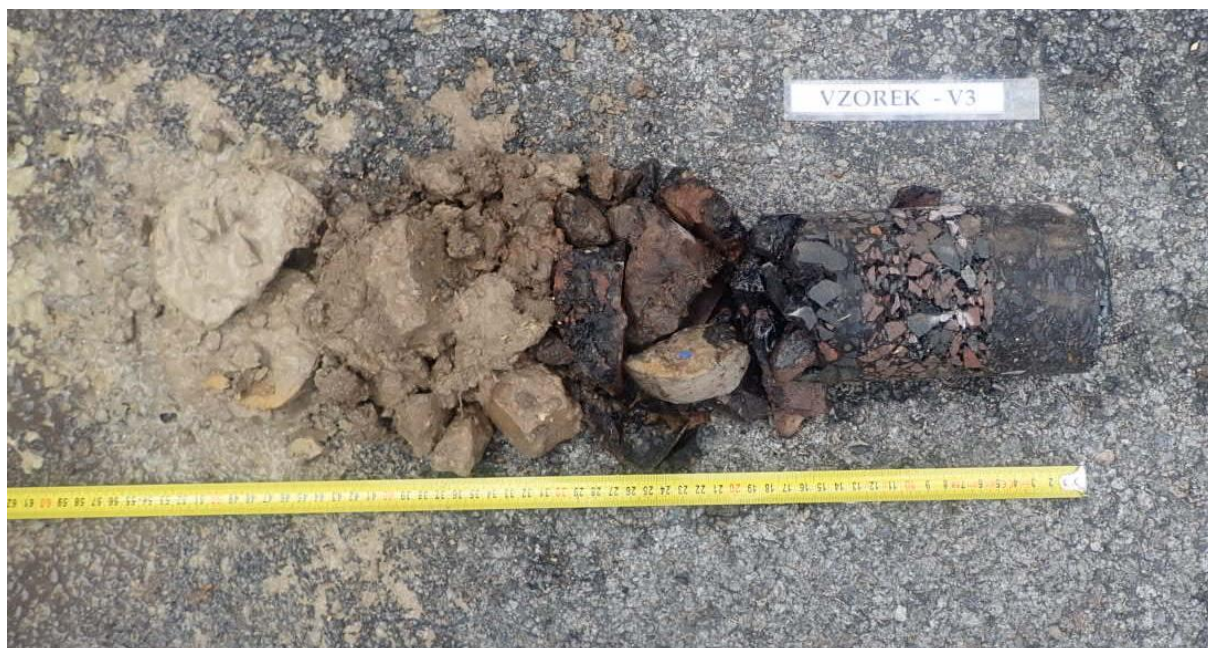
Obr. 5 - Jádru vývrtu Vzorek – V3 (in situ).

Vzorek – V3

Popis polohy vývrtu: Silnice II/340 Kostěnice
pravý jízdní pruh vozovky (směr Chrudim)
km 0,433 00
0,80 m od zpevněné hrany vozovky vpravo

Konstrukce vozovky:	5 mm	PR	Postřík regenerační
	50 mm	ACO 11	Asfaltový beton pro obrusné vrstvy
	60 mm	ACL 16	Asfaltový beton pro ložní vrstvy
	100 mm	PM	Penetrační makadam (rozpadlý)
	135 mm	Š	Štěrk (frakce 0/63, velmi zahliněno)
	100 mm	ŠT	Štět

Celková tloušťka
konstrukce vozovky: 450 mm

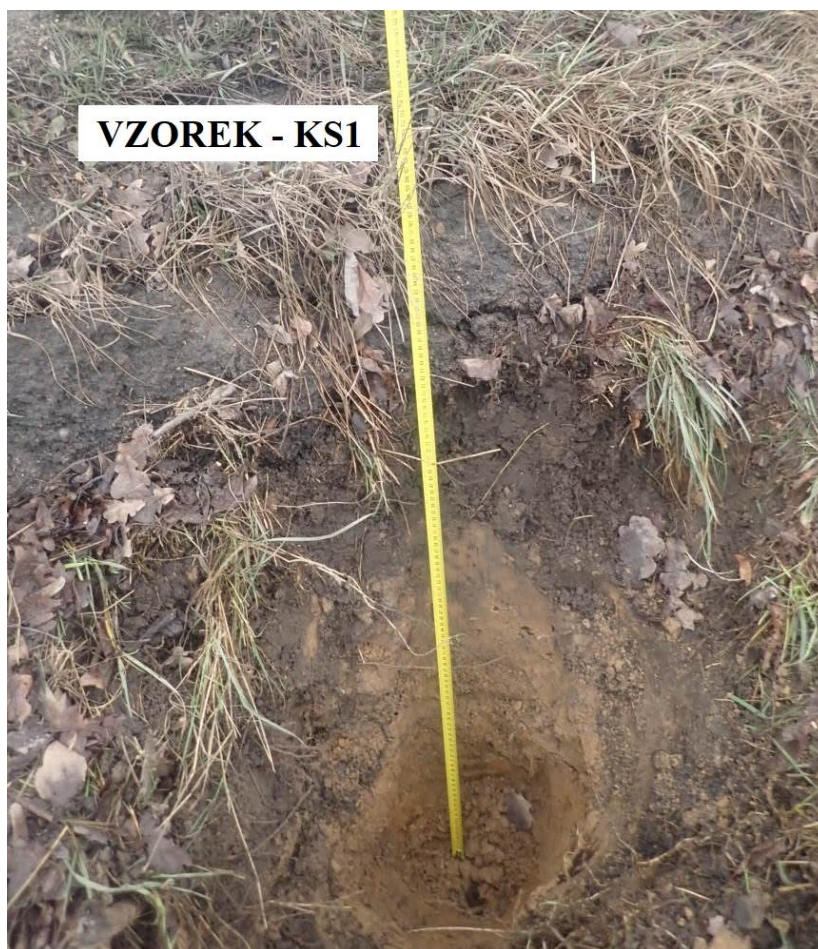
Obr. 7 – Kopaná sonda Vzorek – KS1 (in situ).

Vzorek – KS1

Silnice II/340 Kostěnice
levý jízdní pruh vozovky (směr Chrudim)
km 0,468 00
0,40 m od zpevněné hrany vozovky vlevo

Konstrukce vozovky:	50 mm	ACO 11	Asfaltový beton pro obrusné vrstvy
	60 mm	ACL 16	Asfaltový beton pro ložní vrstvy
	100 mm	PM	Penetrační makadam
	150 mm	Š	Štěrk (frakce 0/63, zahliněno)

Celková tloušťka
konstrukce vozovky: 360 mm

Podloží vozovky: Písek jílovitý (S5 SC)

Dle naměřených hodnot kalifornského poměru únosnosti zemin CBR byl Vzorek – KS1 specifikován jako podloží typu PIII. Vzorek – KS1 nesplňuje požadavek na minimální hodnotu kalifornského poměru únosnosti zemin CBR_{min} = 15 %, z tohoto důvodu jsou tyto zeminy podmíněčně nevhodné

při použití do aktivní zóny vozovky a je nutné provést jejich úpravu nebo výměnu.
