Průzkum konstrukce vozovky
Stanovení polycyklických aromatických uhlovodíků
Silnice III/36810 Lanškroun

Listopad 2022

Název průzkumu: Průzkum konstrukce vozovky
Stanovení polycyklických aromatických uhlovodíků
Silnice III/36810 Lanškroun

Místo průzkumu: Silnice III/36810 Lanškroun
Okres Ústí nad Orlicí
Pardubický kraj

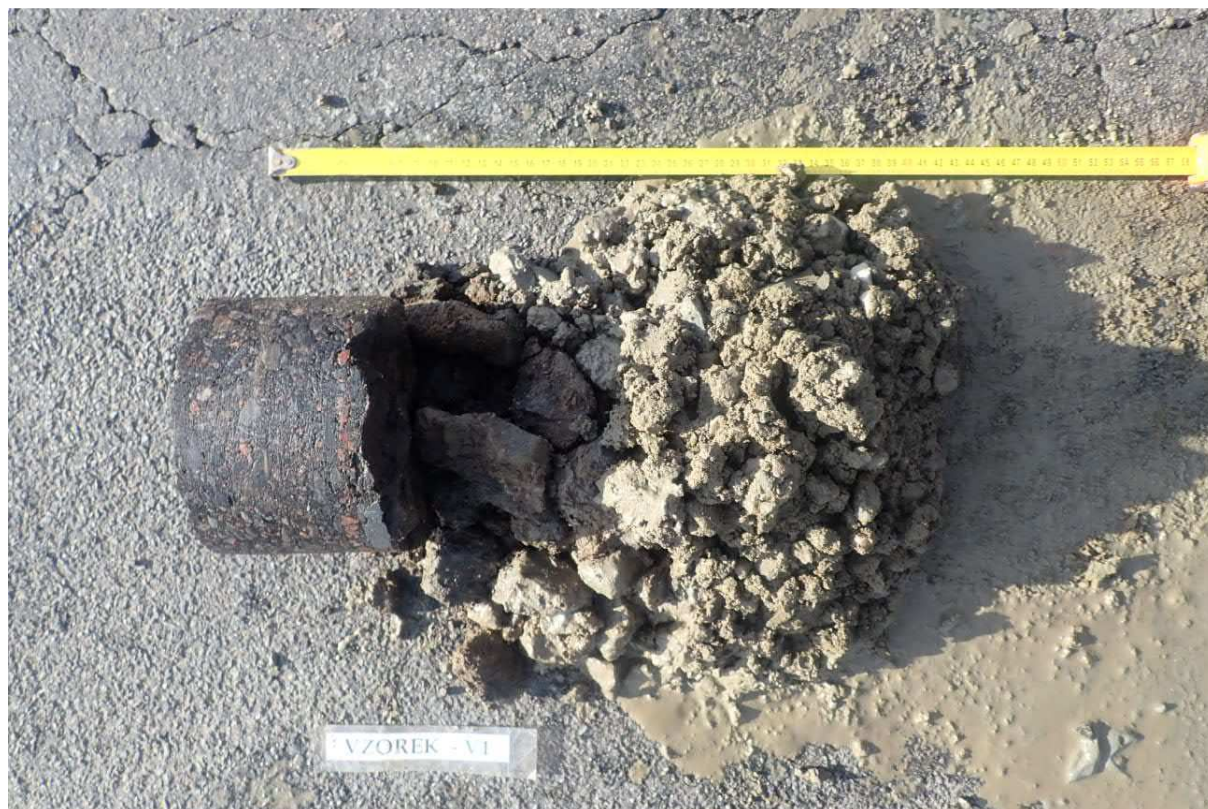
Popis polohy výtvr: Silnice III/36810 Lanškroun
pravý jízdní pruh vozovky (směr Lanškroun)
km 0,064 00
1,00 m od zpevněné hrany vozovky vpravo

Konstrukce vozovky:	55 mm	ACO 11	Asfaltový beton pro obrusné vrstvy
	45 mm	PM	Penetrační makadam
	200 mm	Š	Štěrk (frakce 0/63, velmi zahliněno)

Obr. 1 - Jádro výtvr Vzorek – V1 (in situ).

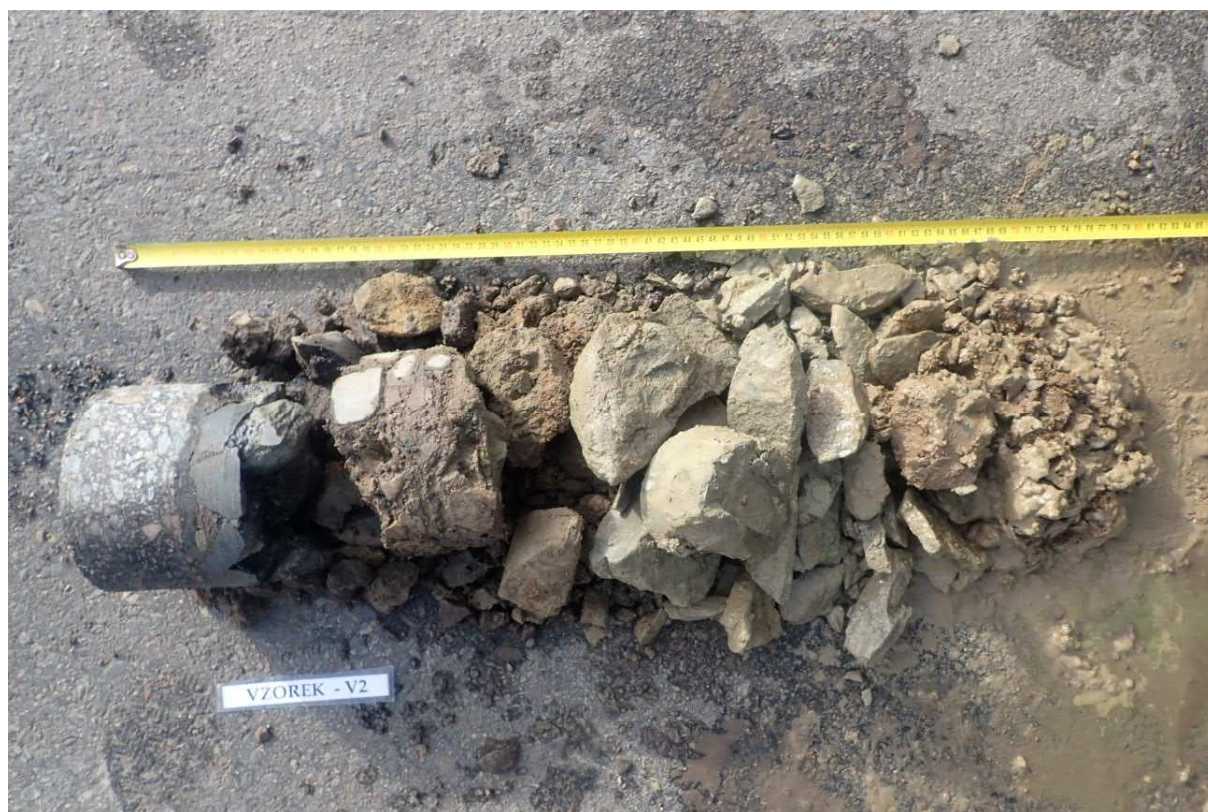
Popis polohy výtvetu: Silnice III/36810 Lanškroun
levý jízdní pruh vozovky (směr Lanškroun)
km 0,260 00
1,00 m od zpevněné hrany vozovky vlevo

Konstrukce vozovky:	60 mm	ACO 11	Asfaltový beton pro obrusné vrstvy
	80 mm	PM	Penetrační makadam
	210 mm	Š	Štěrk (frakce 0/63, velmi zahliněno)
	150 mm	ŠT	Štět

Obr. 3 - Jádro výtvetu Vzorek – V2 (in situ).

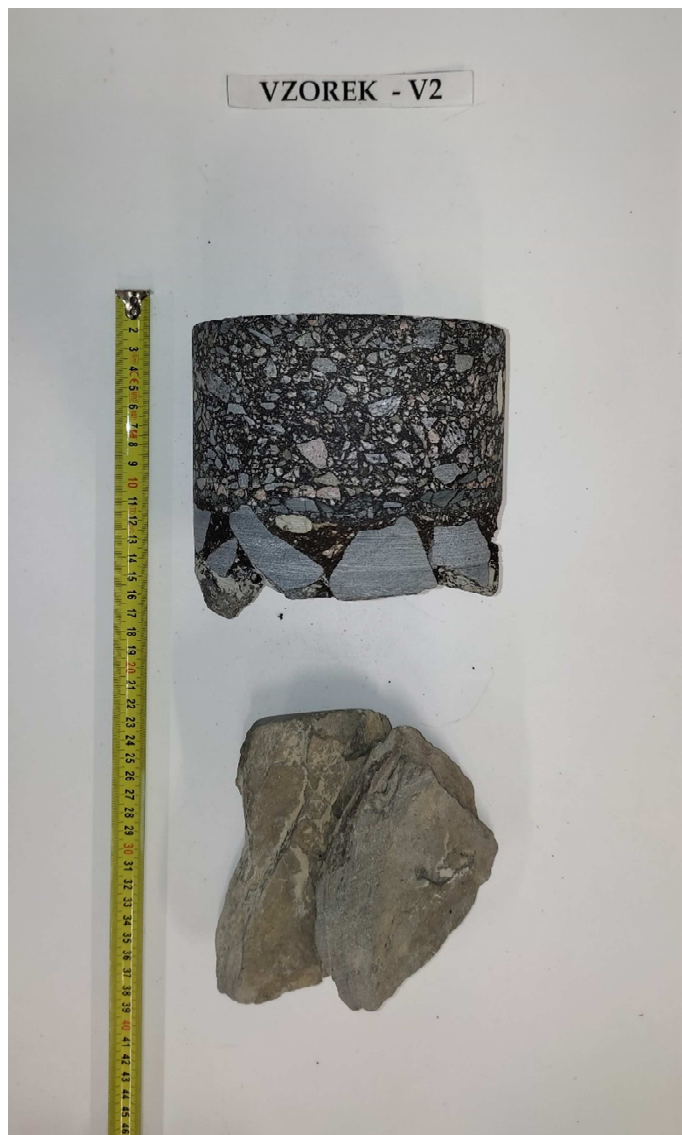
Obr. 4 - Jádru vývrtu Vzorek – V2 (laboratoř).

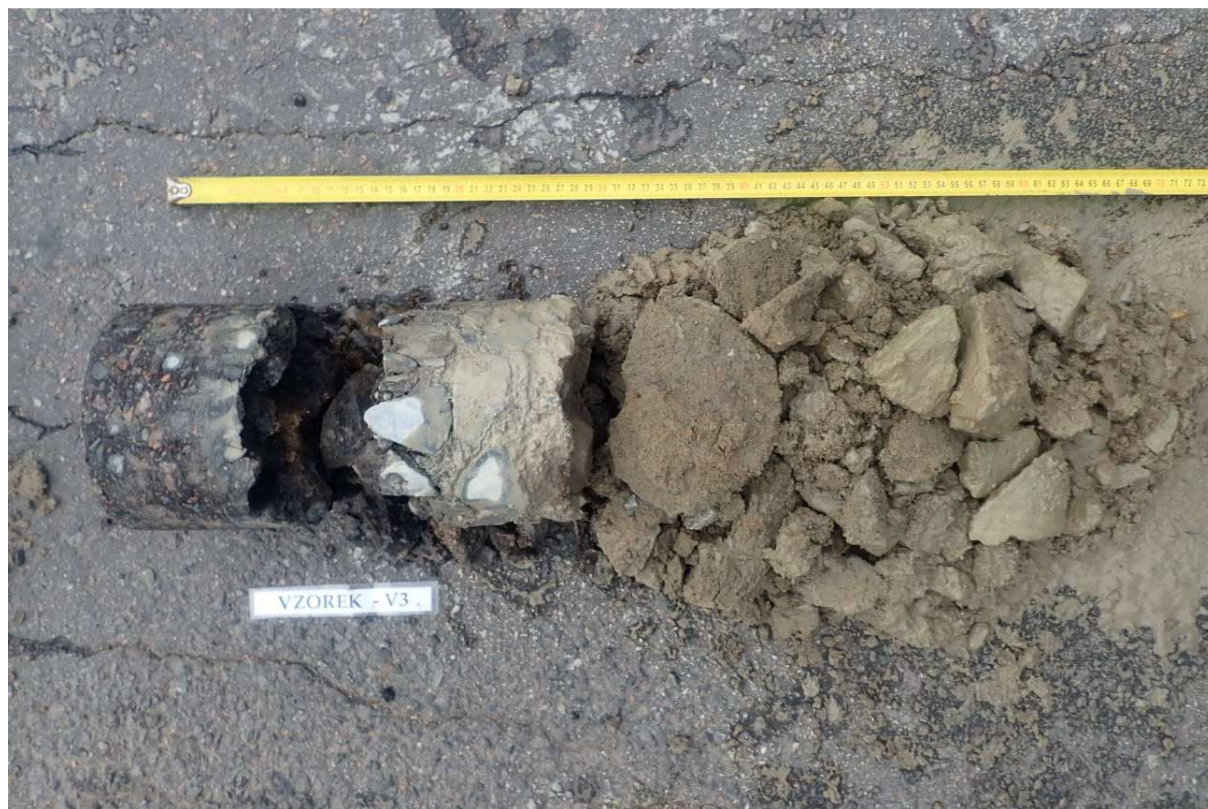
Popis polohy vývrtu: Silnice III/36810 Lanškroun
pravý jízdní pruh vozovky (směr Lanškroun)
km 0,415 00
0,90 m od zpevněné hrany vozovky vpravo

Konstrukce vozovky:	65 mm	ACO 11	Asfaltový beton pro obrusné vrstvy
	75 mm	PM	Penetrační makadam (rozpadlý)
	460 mm	Š	Štěrk (frakce 0/63, velmi zahliněno)

Obr. 5 - Jádro vývrtu Vzorek – V3 (in situ).

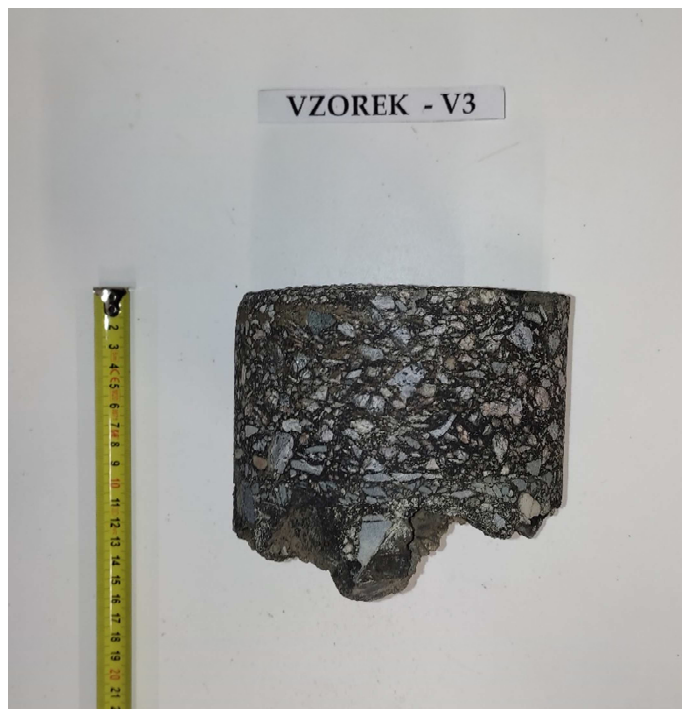
Obr. 6 - Jádru vývrtnu Vzorek – V3 (laboratoř).

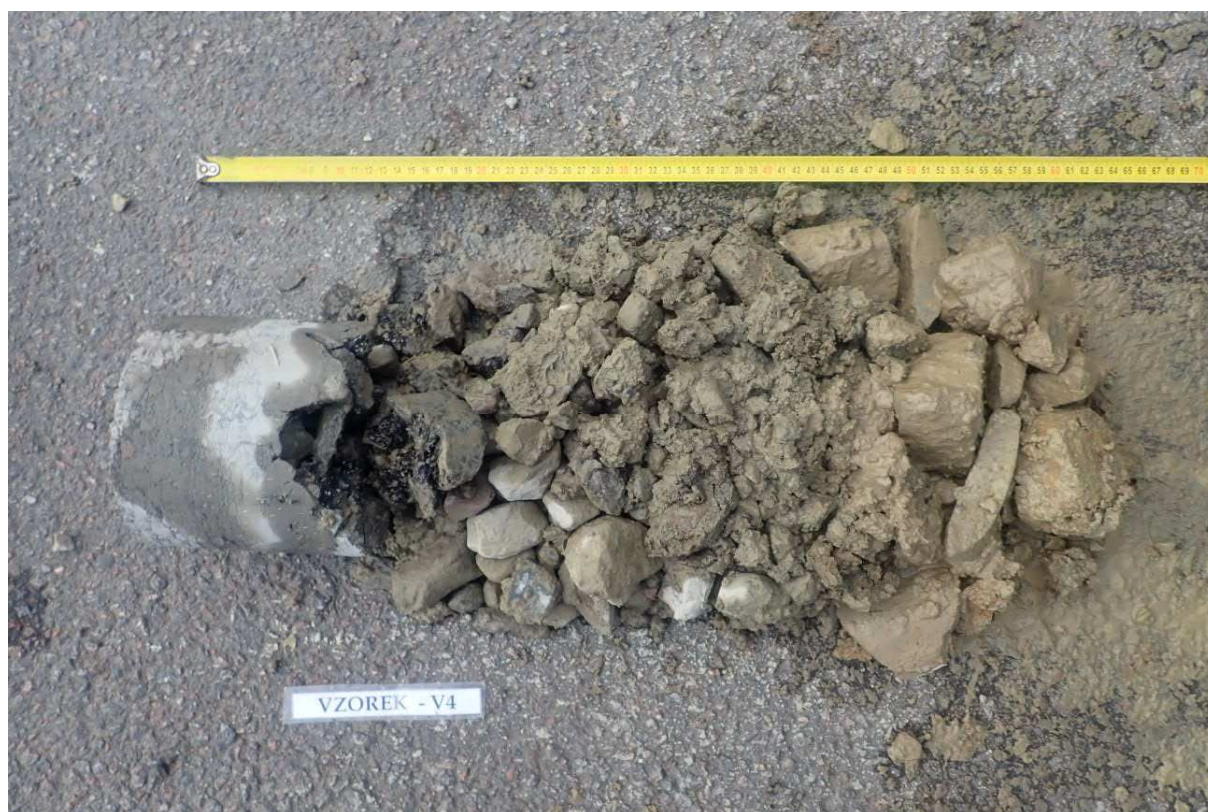
Popis polohy vývrtu: Silnice III/36810 Lanškroun
levý jízdní pruh vozovky (směr Lanškroun)
km 0,619 00
1,20 m od hrany obruby vlevo

Konstrukce vozovky:	40 mm	ACO 11	Asfaltový beton pro obrusné vrstvy
	25 mm	ACO 11	Asfaltový beton pro obrusné vrstvy
	75 mm	PM	Penetrační makadam
	400 mm	Š	Štěrka (frakce 0/63, velmi zahliněno)
	60 mm	ŠT	Štět

Obr. 7 - Jádro vývrtu Vzorek – V4 (in situ).

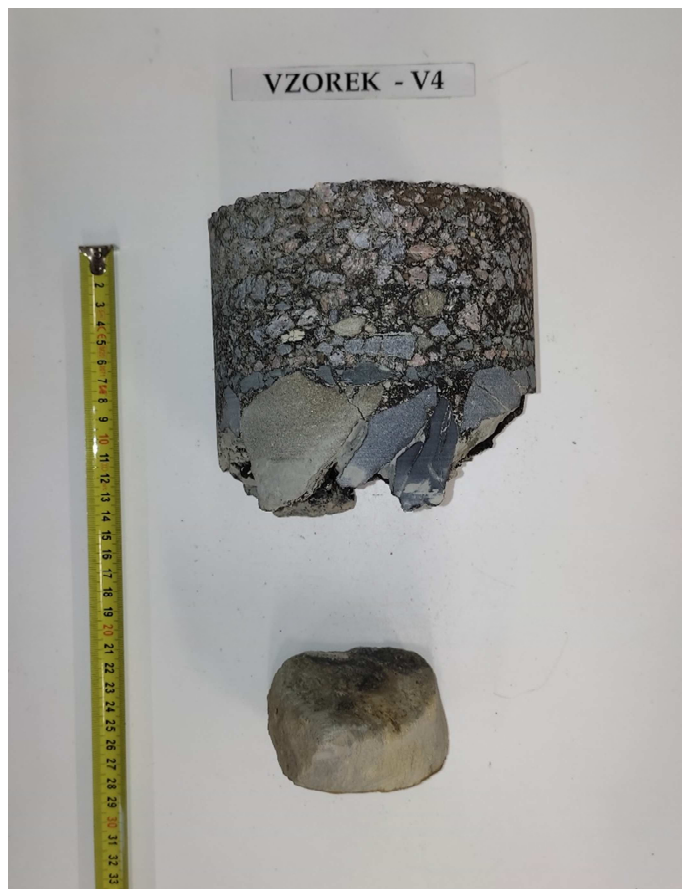
Obr. 8 - Jádro vývrtu Vzorek – V4 (laboratoř).

<u>Vzorek – V1</u>	vrstvu V1-1 (ACO 11) vrstvu V1-2 (PM)	zařadit do třídy <u>ZAS-T1</u> zařadit do třídy <u>ZAS-T1</u>
<u>Vzorek – V4</u>	vrstvu V4-1 (ACO 11) vrstvu V4-2 (ACO 11) vrstvu V4-3 (PM)	zařadit do třídy <u>ZAS-T1</u> zařadit do třídy <u>ZAS-T1</u> zařadit do třídy <u>ZAS-T2</u>
<u>Vzorek – V8</u>	vrstvu V8-1 (ACO 11) vrstvu V8-2 (ACL 16) vrstvu V8-3 (ACO 11)	zařadit do třídy <u>ZAS-T1</u> zařadit do třídy <u>ZAS-T1</u> zařadit do třídy <u>ZAS-T1</u>

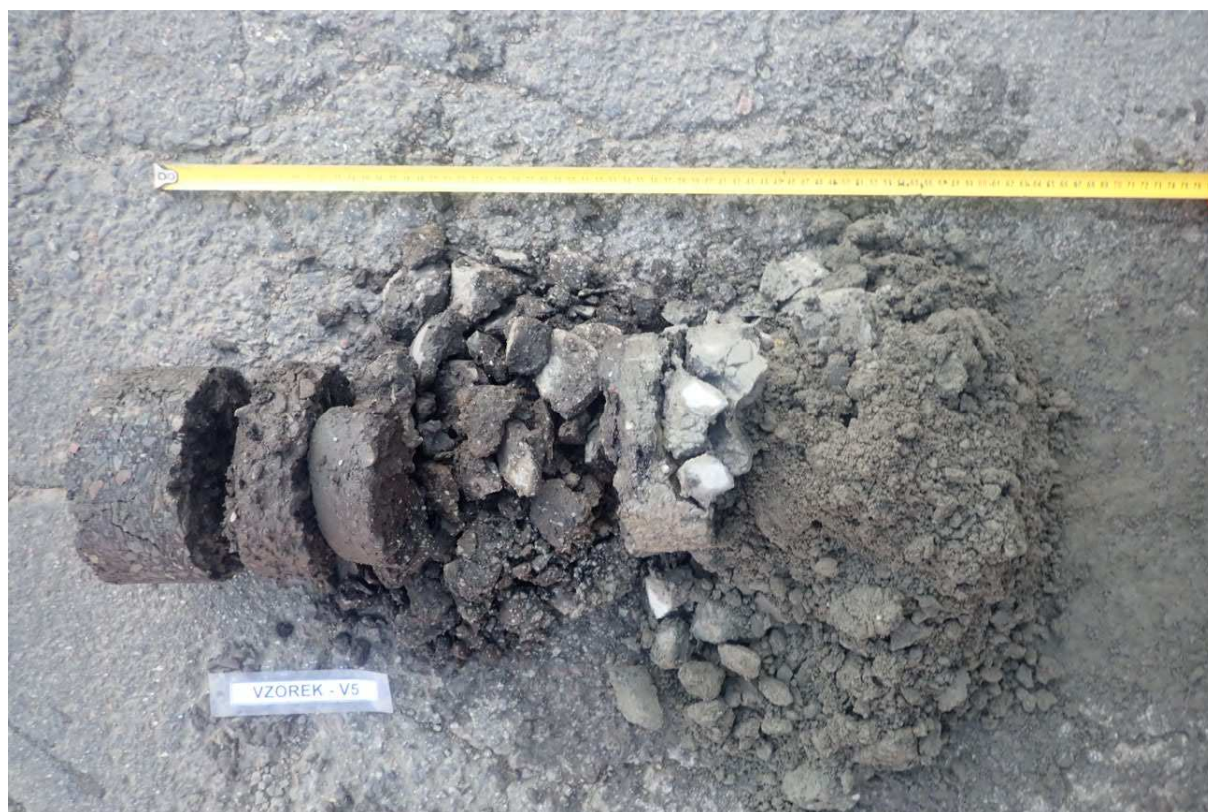
Popis polohy vývrtu: Silnice III/36810 Lanškroun
pravý jízdní pruh vozovky (směr Lanškroun)
km 0,847 00
1,20 m od hrany přídlažby vpravo

Konstrukce vozovky:	65 mm	ACO 11	Asfaltový beton pro obrusné vrstvy
	Separace vrstev		
	70 mm	ACL 16	Asfaltový beton pro ložní vrstvy
	365 mm	Š	Štěrka (frakce 0/63, zahliněno)

Obr. 9 - Jádro vývrtu Vzorek – V5 (in situ).

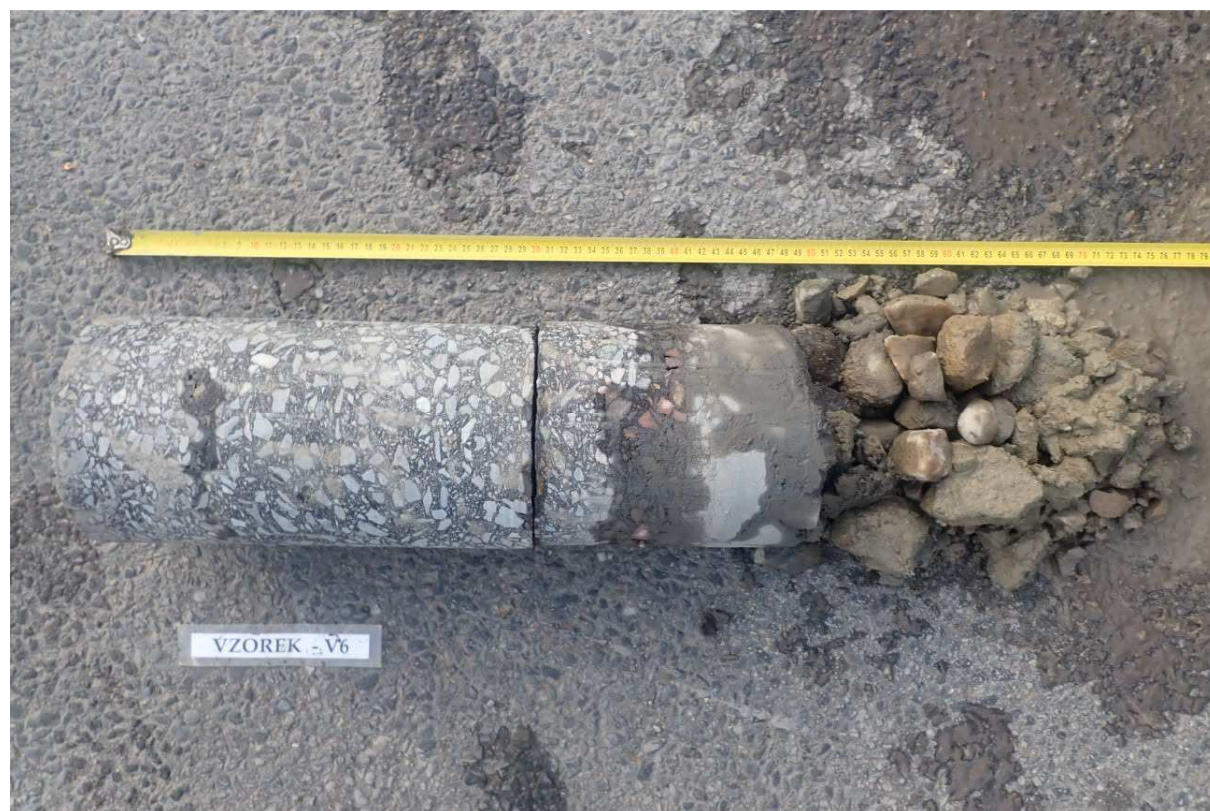
Popis polohy vývrtu: Silnice III/36810 Lanškroun
levý jízdní pruh vozovky (směr Lanškroun)
km 1,060 00
2,00 m od hrany obruby vlevo

Konstrukce vozovky:	40 mm	ACO 11	Asfaltový beton pro obrusné vrstvy
	45 mm	ACO 11	Asfaltový beton pro obrusné vrstvy
	70 mm	ACP 22	Asfaltový beton pro podkladní vrstvy
	105 mm	ACP 22	Asfaltový beton pro podkladní vrstvy
	Separace vrstev		
	40 mm	ACO 11	Asfaltový beton pro obrusné vrstvy
	50 mm	ACP 22	Asfaltový beton pro podkladní vrstvy
	90 mm	PM	Penetrační makadam
	160 mm	Š	Štěrk (frakce 0/63, zahliněno)

Obr. 11 - Jádru vývrtu Vzorek – V6 (in situ).

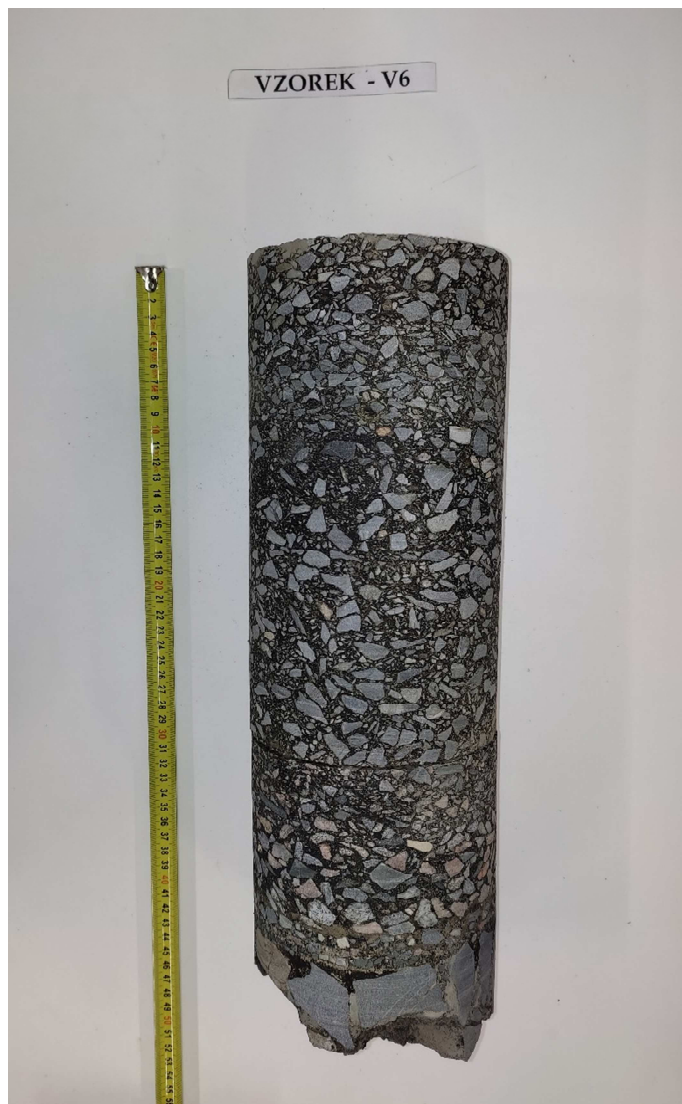
Obr. 12 - Jádro vývrtu Vzorek – V6 (laboratoř).

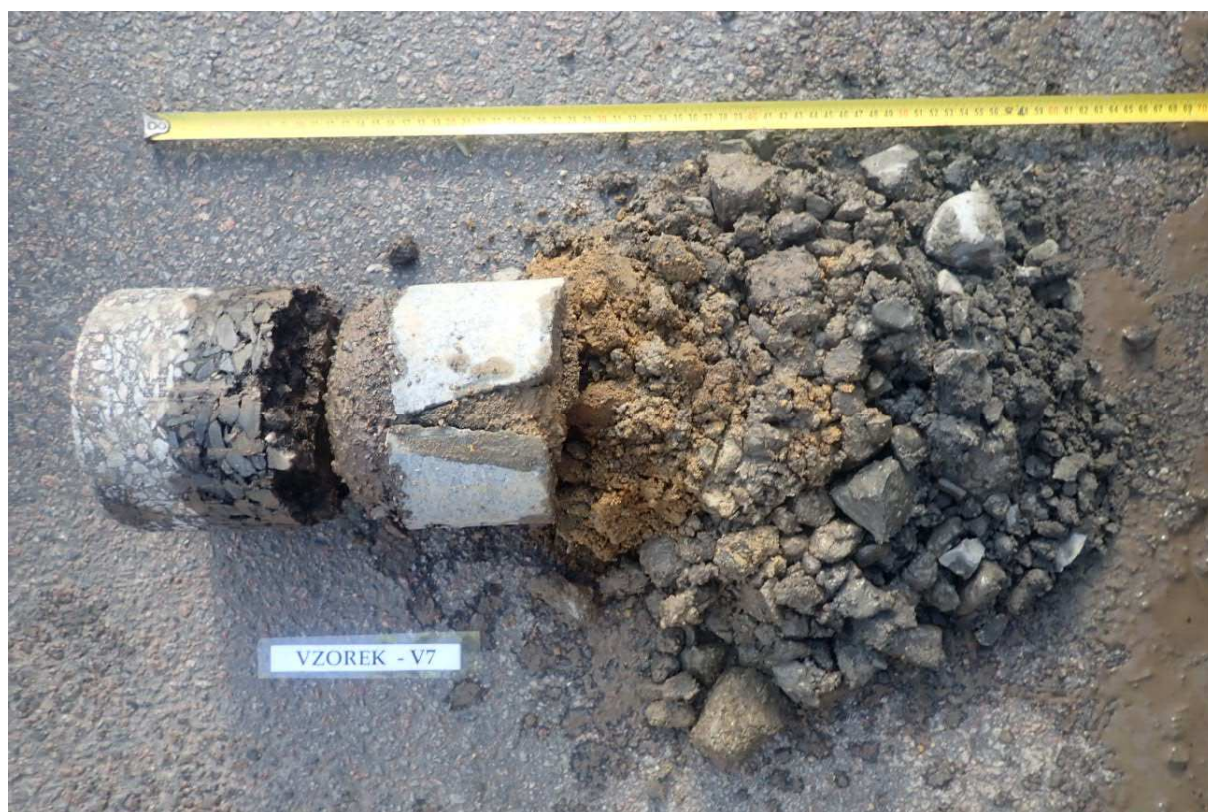
Popis polohy výtvetu: Silnice III/36810 Lanškroun
levý jízdní pruh vozovky (směr Lanškroun)
km 1,270 00
1,20 m od hrany obruby vlevo

Konstrukce vozovky:	50 mm	ACO 11	Asfaltový beton pro obrusné vrstvy
	60 mm	ACP 22	Asfaltový beton pro podkladní vrstvy
	Separace vrstev		
	100 mm	DL	Dlažba (žulové kostky)
	290 mm	Š	Štěrk (frakce 0/63, velmi zahliněno)

Obr. 13 - Jádro výtvetu Vzorek – V7 (in situ).

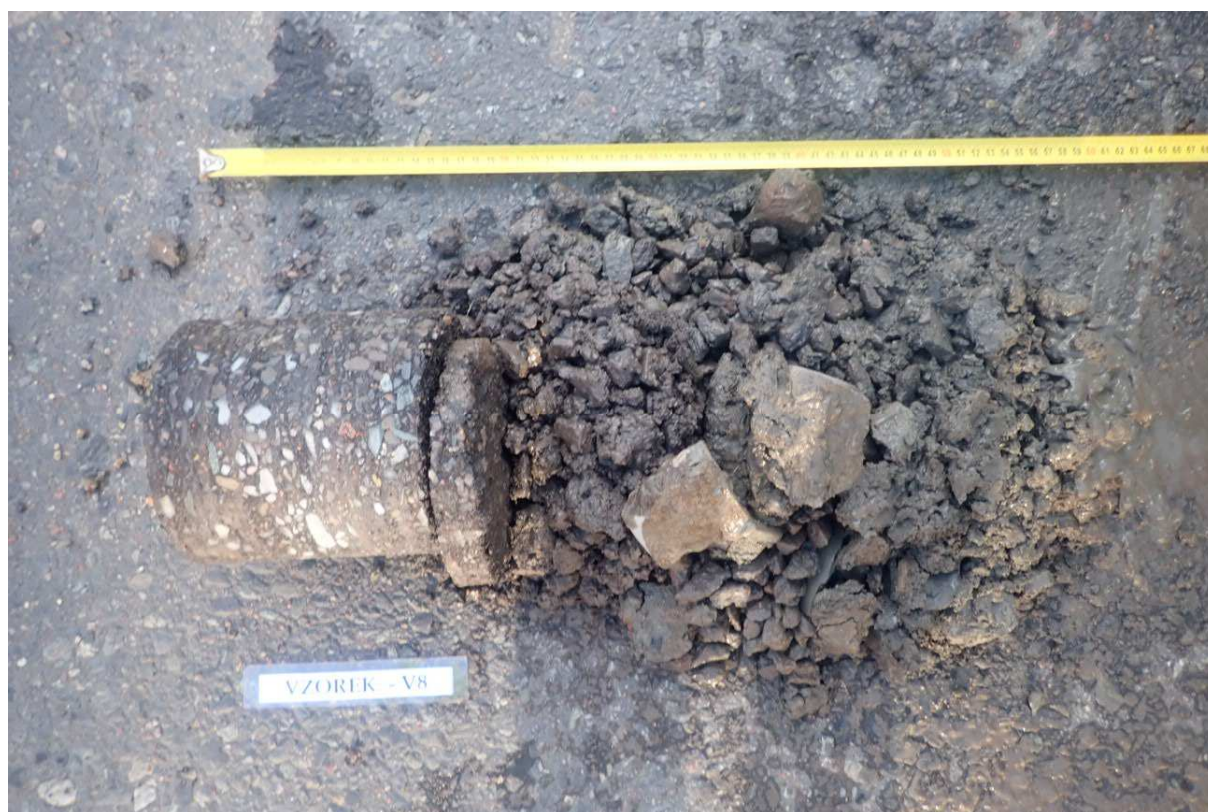
Popis polohy vývrtu: Silnice III/36810 Lanškroun
levý jízdní pruh vozovky (směr Lanškroun)
km 1,480 00
1,20 m od hrany obruby vlevo

Konstrukce vozovky:	70 mm	ACO 11	Asfaltový beton pro ohrusné vrstvy
	70 mm	ACL 16	Asfaltový beton pro ložní vrstvy
	Separace vrstev		
	25 mm	ACO 11	Asfaltový beton pro ohrusné vrstvy
	335 mm	Š	Štěrk (frakce 0/63, velmi zahliněno)

Obr. 15 - Jádru vývrtu Vzorek – V8 (in situ).
