Modernizace mostu ev.č. 3227-3 Řečany nad Labem

**(Hodnocení vlivu závažného zásahu na zájmy ochrany přírody a krajiny
dle ust. §67 zák. č. 114/1992 Sb.)**

Malešovice, listopad 2019

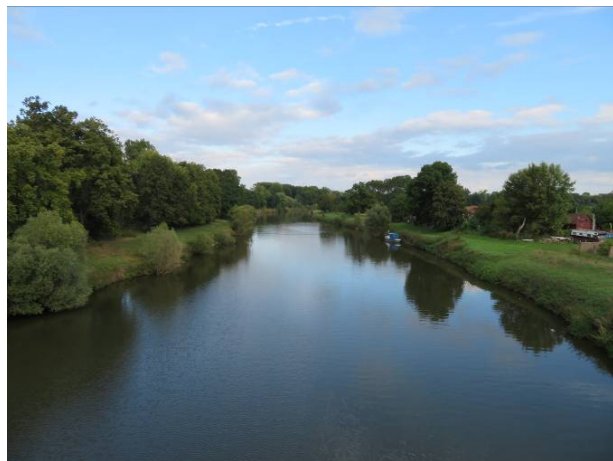
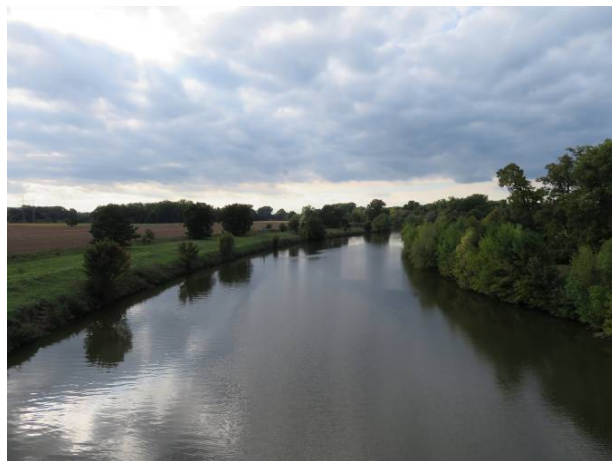
*Obr. 1: Charakter posuzovaného úseku toku pod mostem ev.č. 3227-3
(nad mostem a pod mostem)*

Předmětem posouzení je úsek toku v okolí silničního mostu ev. č. 3227-3 na silnici Řečany nad Labem – Kladruhy nad Labem. V dotčeném úseku se jedná o velkou nížinnou řeku, kterou lze hydrobiologicky charakterizovat jako epipotamon, ichtyologicky jako přechod parriválního a cejnového pásma. V dotčeném úseku se jedná o mimopstruhový rybářský revír Labe 26 (451 029), na němž hospodář pobočný spolek Českého rybářského svazu v Řečanech nad Labem. V profilu mostu není omezena volná migrace ryb a ostatních vodních organismů oběma směry.

V ovlivněném úseku toku se jedná o tok upravený s velmi chudými břehovými porosty dřevin – tok je ohrázen vysokými protipovodňovými hrázemi s oboustrannými bermami, které jsou pravidelně koseny, takže náletové dřeviny jsou odstraňovány a sporadicky se vyskytují buď v břehové hraně nebo při patě hrází. Posuzované území leží v zemědělské krajině s rozsáhlými bloky orné půdy, dřevinná zeleň je zastoupena většinou ve formě liniových porostů podél komunikací a vodotečí.
