Vypracoval: <b>Bc. Michal Hybner</b>		Zodp. projektant: <b>Ing. Michal Hornýš</b>	Kontroloval: <b>Ing. Michal Hornýš</b>		
Kraj: <b>Pardubický</b>		Traťový úsek/Obec: <b>Černá u Bohdanče</b>			
Investor: <b>SÚS Pardubického kraje, Doubravice 98, 533 53 Pardubice</b>					
Akce:  <b>Rekonstrukce silnice III/32225</b>  <b>Černá u Bohdanče - III. etapa</b>				Formát <b>A4</b>	
				Datum <b>06/2019</b>	
				Účel <b>DSP+DPS</b>	
				Č. zakázky <b>3110-17-060</b>	
				Změna  Měřítko	Č. kopie
Obsah výkresu: <b>Diagnostika vozovky</b>				Část dokumentace <b>G</b>	Č. výkresu

**Průzkum konstrukce vozovky**  
**Silnice III/32225 Černá u Bohdanče – III. etapa**

**Listopad 2018**

Název průzkumu: Průzkum konstrukce vozovky  
Silnice III/32225 Černá u Bohdanče – III. etapa

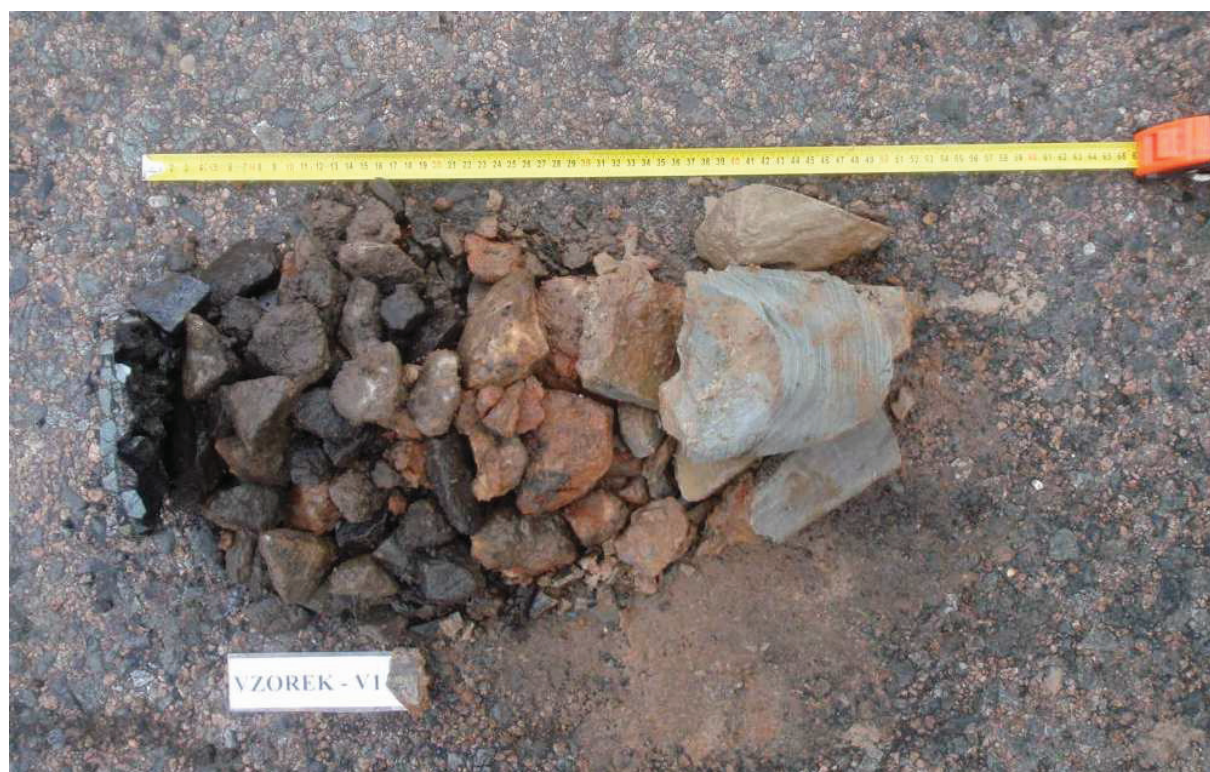
Konstrukce vozovky:	10 mm	PR	Postřík regenerační (částečně rozpadlý)
	80 mm	PM	Penetrační makadam (rozpadlý)
	120 mm	Š	Štěrka (frakce 16/32)
	190 mm	ŠT	Štět

Celková tloušťka  
konstrukce vozovky: 400 mm

*Obr. 1 - Jádro vývrtu Vzorek – V1 (in situ).*

Vývrt	Konstrukce vozovky			Poznámka
V1	10 mm	PR	Postřík regenerační	částečně rozpadlý
	80 mm	PM	Penetrační makadam	rozpadlý
	120 mm	Š	Štěrka	frakce 16/32
	190 mm	ŠT	Štět	
<b>Celkem</b>	<b>400 mm</b>

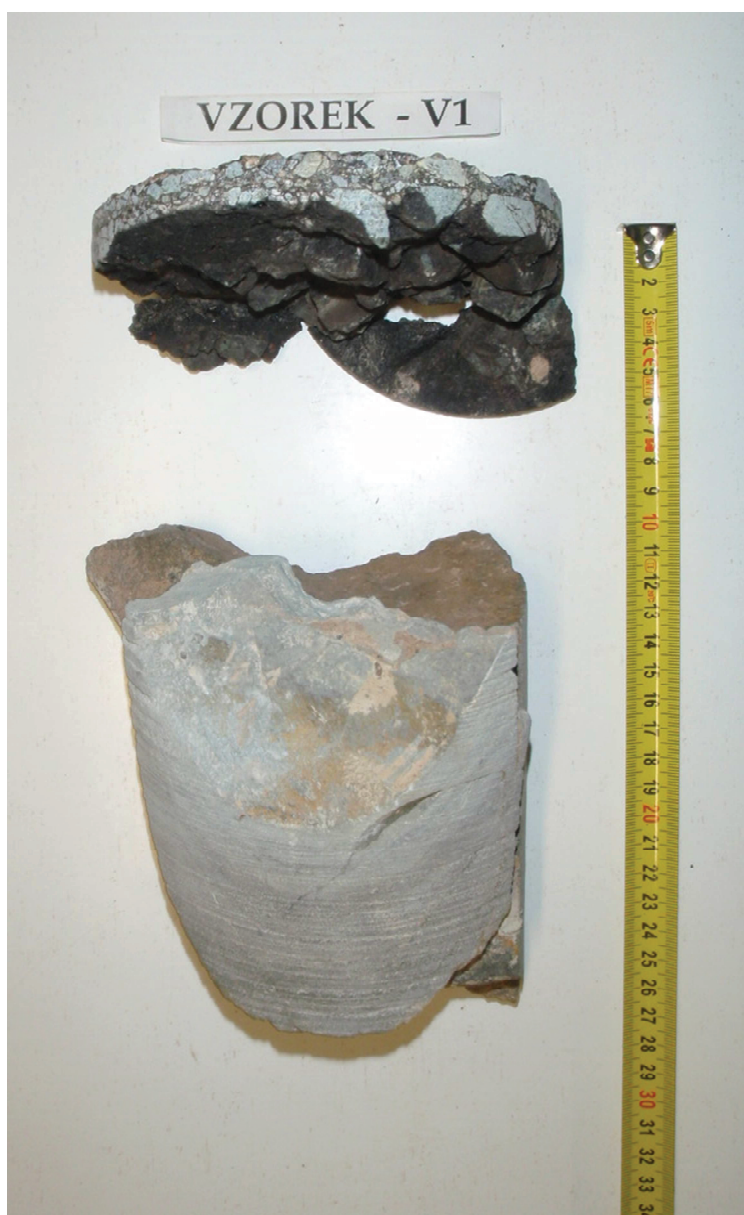
Obr. 2 - Jádru vývrtu Vzorek – V1 (laboratoř).

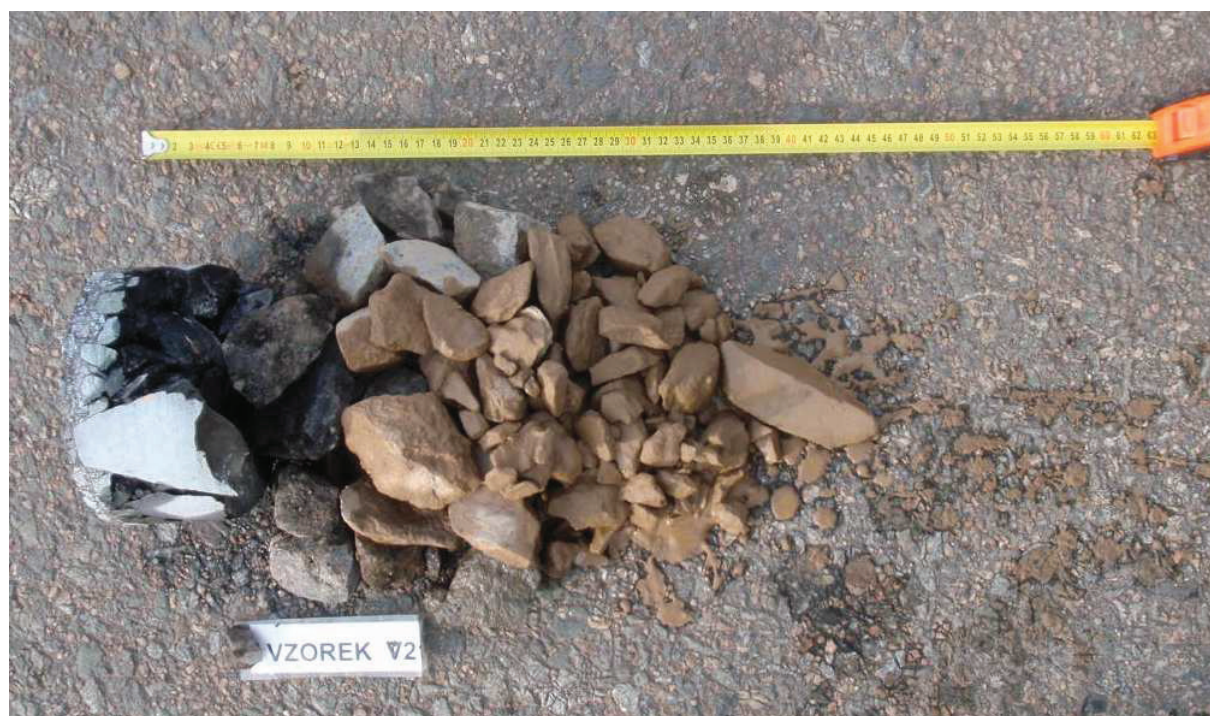
Konstrukce vozovky:	10 mm	PR	Postřík regenerační
	90 mm	PM	Penetrační makadam (rozpadlý)
	190 mm	Š	Štěrka (frakce 16/32, zahliněno)
	100 mm	ŠT	Štět

Celková tloušťka  
konstrukce vozovky: 390 mm

*Obr. 3 - Jádro vývrtu Vzorek – V2 (in situ).*

Vývrt	Konstrukce vozovky			Poznámka
V2	10 mm	PR	Postřík regenerační	
	90 mm	PM	Penetrační makadam	rozpadlý
	190 mm	Š	Štěrka	frakce 16/32, zahliněno
	100 mm	ŠT	Štět	
<b>Celkem</b>	<b>390 mm</b>

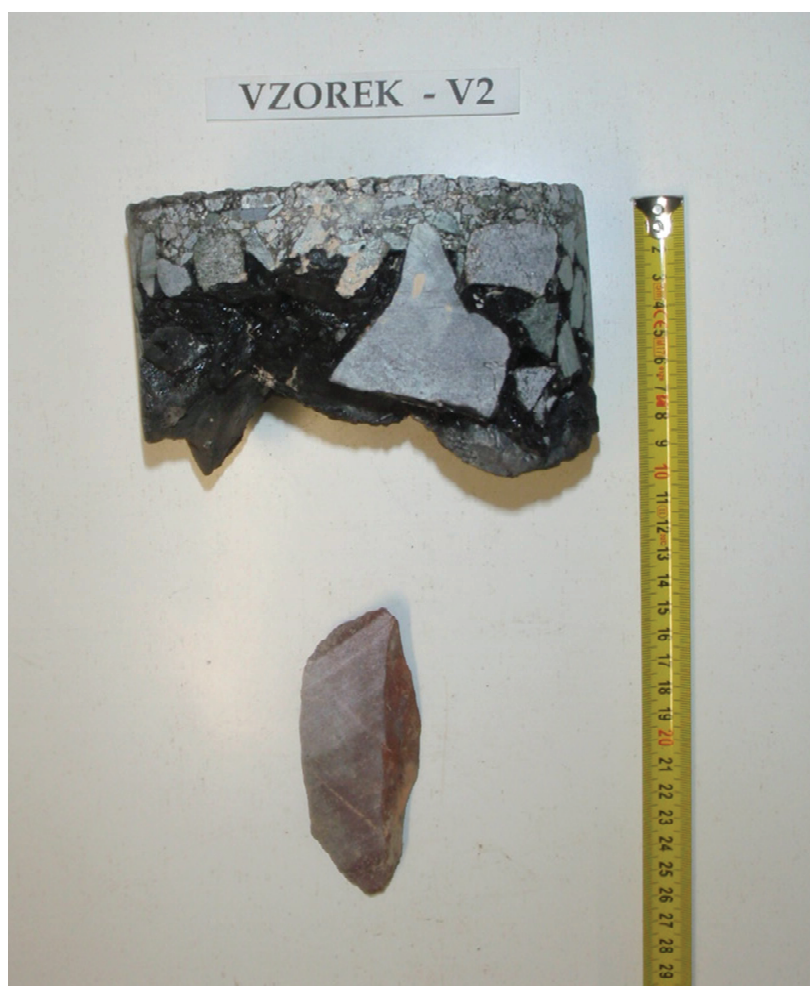
Obr. 4 - Jádro vývrtu Vzorek – V2 (laboratoř).

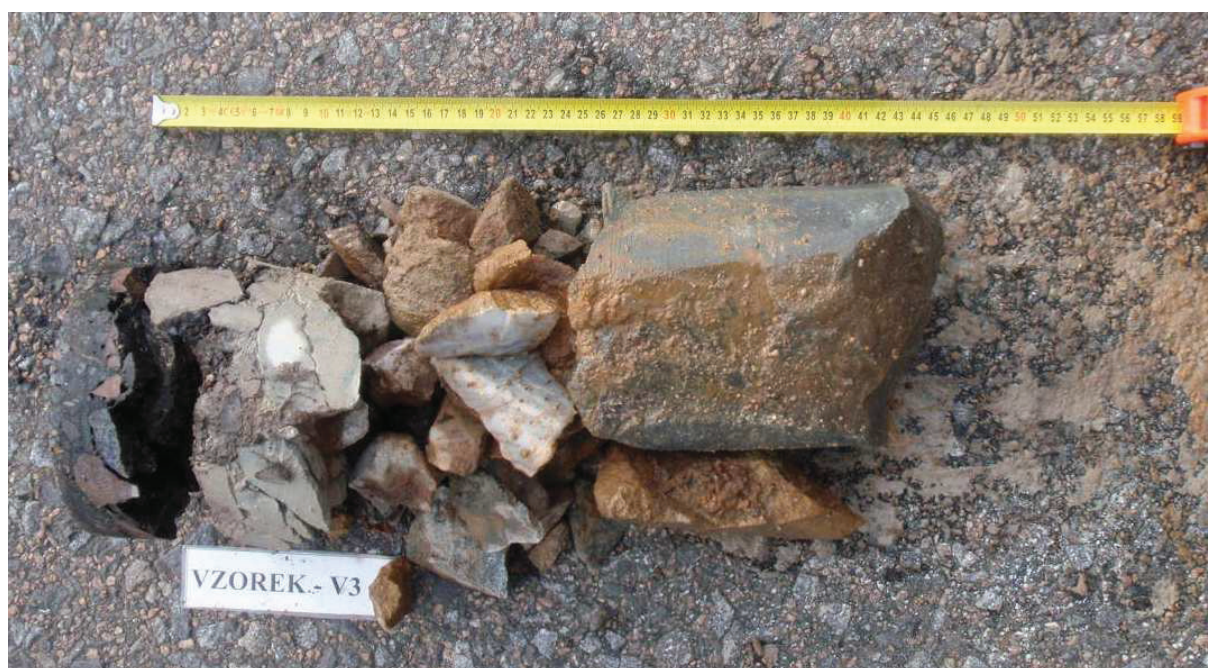
Konstrukce vozovky:	20 mm	PR	Postřík regenerační
	40 mm	PM	Penetrační makadam (rozpadlý)
	Separace vrstev		
	60 mm	PM	Penetrační makadam
	70 mm	Š	Štěrk (frakce 32/64)
	200 mm	ŠT	Štět

Celková tloušťka  
konstrukce vozovky: 390 mm

Obr. 5 - Jádro vývrtu Vzorek – V3 (in situ).

Vývrt	Konstrukce vozovky			Poznámka
V3	20 mm	PR	Postřík regenerační	
	40 mm	PM	Penetrační makadam	rozpadlý
	Separace vrstev			
	60 mm	PM	Penetrační makadam	
	70 mm	Š	Štěrka	frakce 32/64
	200 mm	ŠT	Štět	
<b>Celkem</b>	<b>390 mm</b>

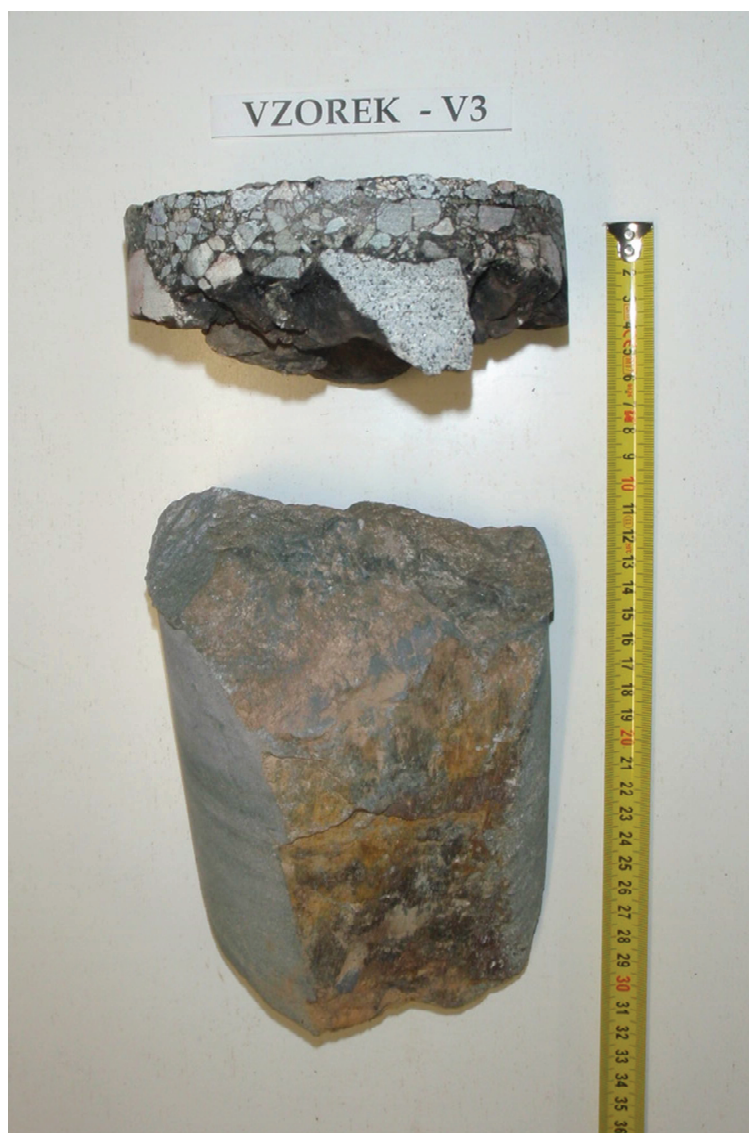
Obr. 6 - Jádru vývrtu Vzorek – V3 (laboratoř).

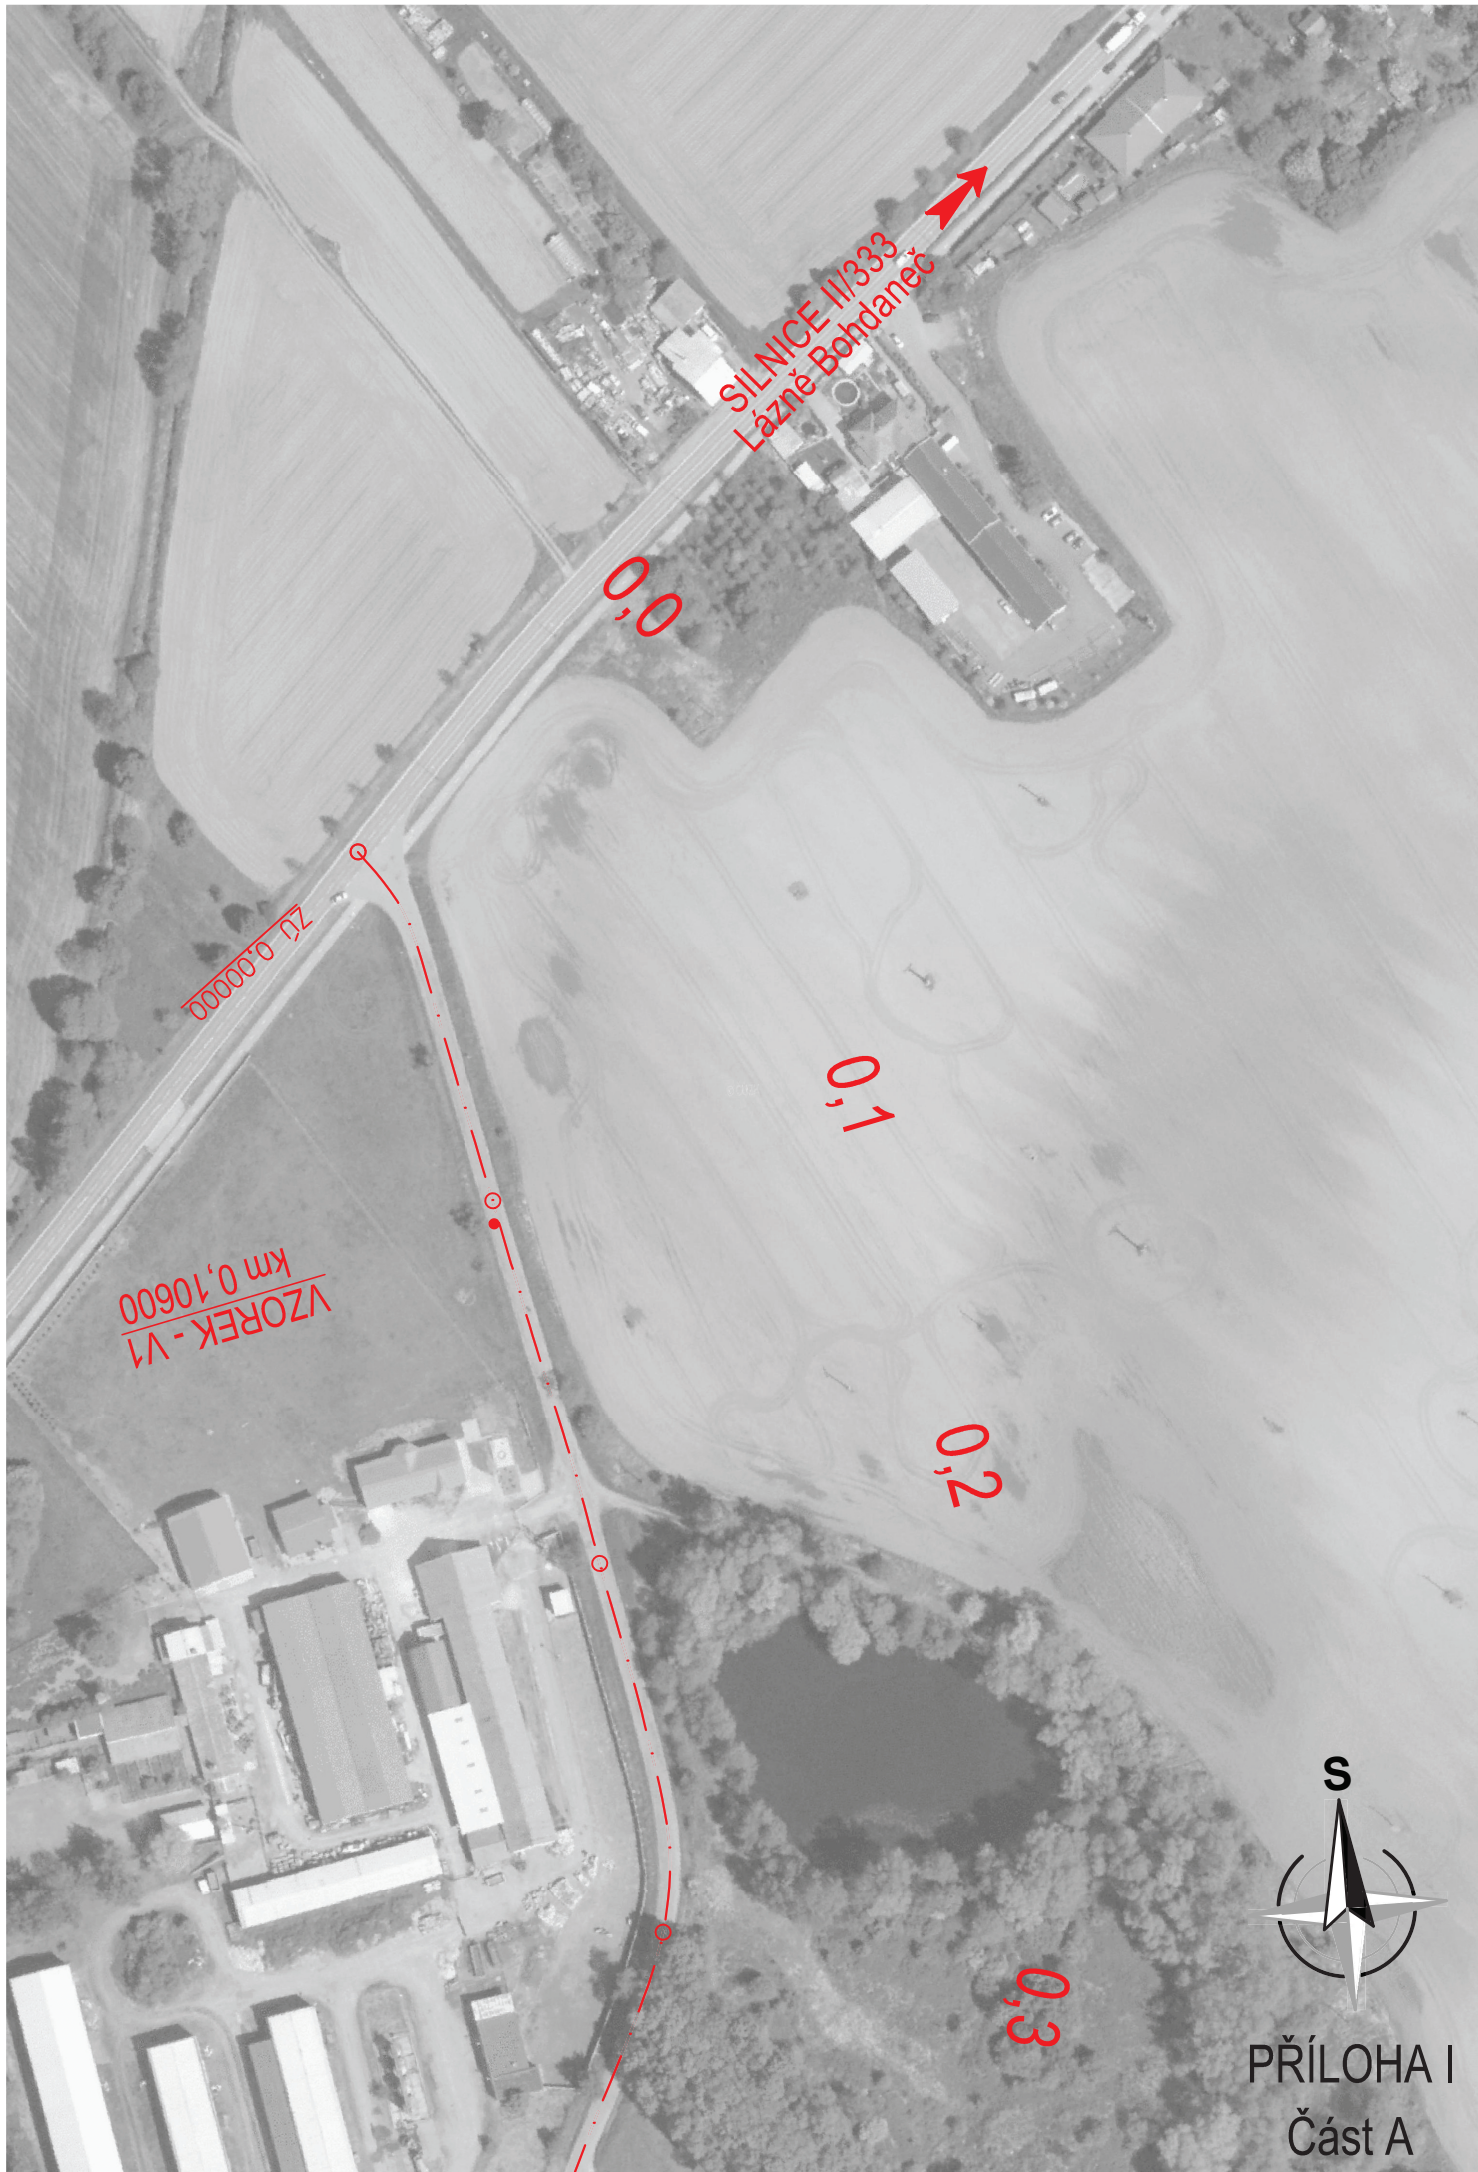
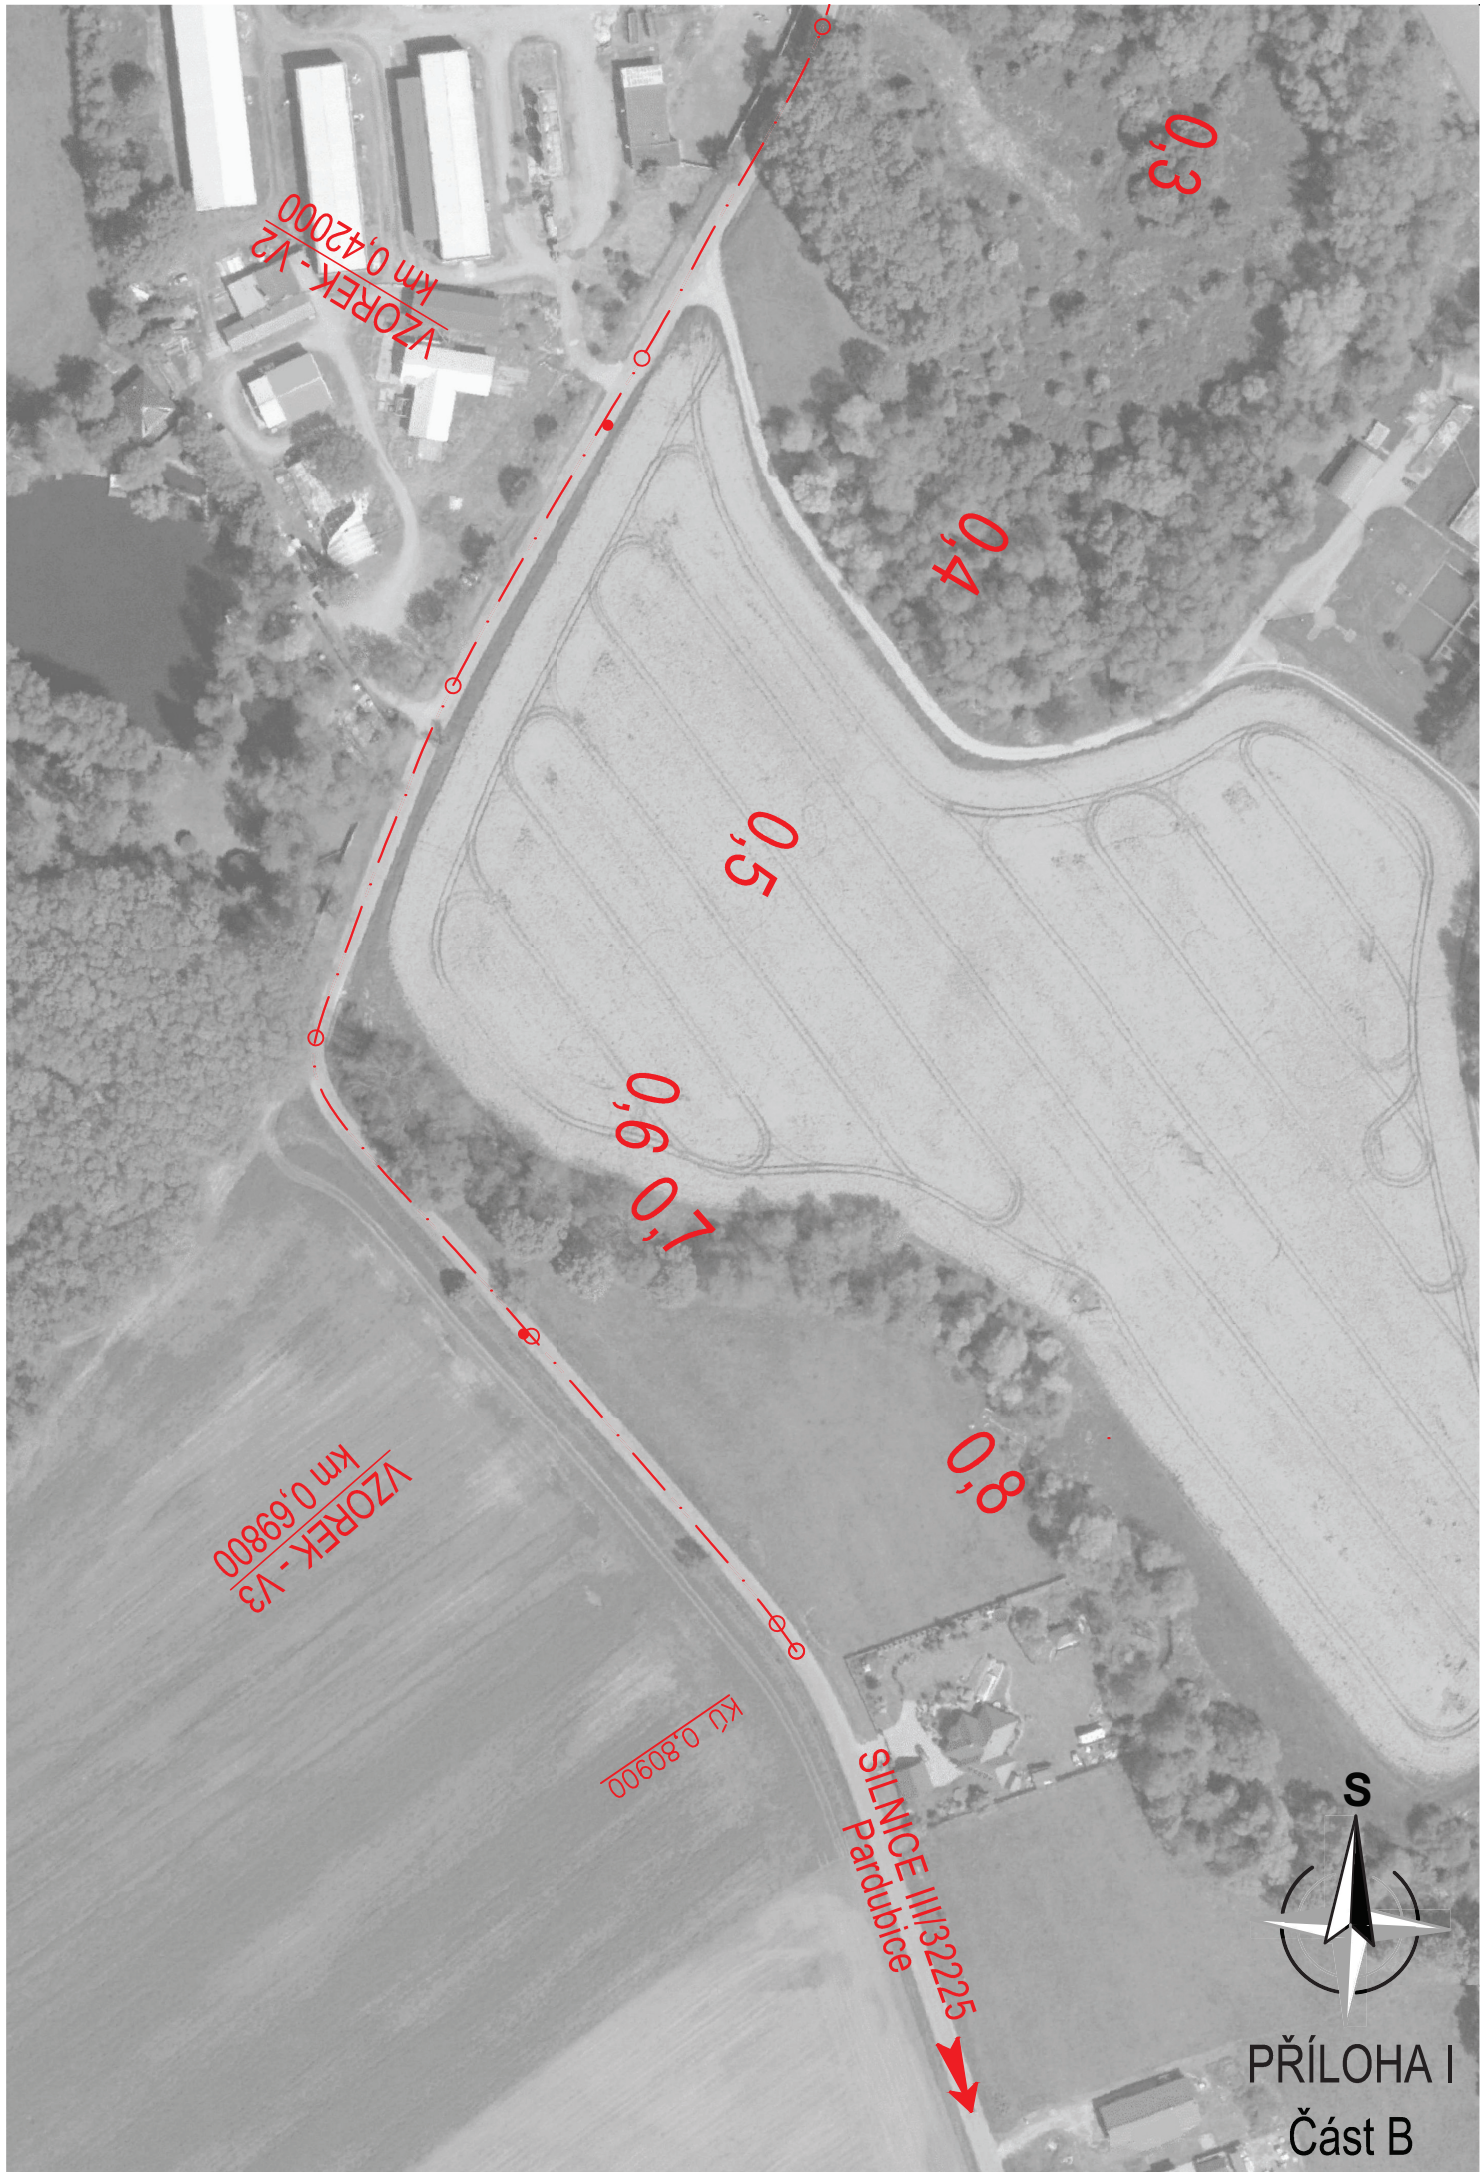
PŘÍLOHA I  
Část A

Na zájmovém úseku byly provedeny celkem 3 jádrové vývrty Ø 150 mm. Počet diagnostických vývrťů byl stanoven po dohodě s investorem akce vzhledem k charakteru a délce zájmového úseku komunikace. Situování provedených vývrťů je patrné z Přílohy I.

**Situování diagnostických vývrtů konstrukce vozovky**
