Doplňující průzkum konstrukce vozovky
Stanovení polycyklických aromatických uhlovodíků
Silnice III/3055 Vysoké Chvojno – hranice PK

Březen / Květen 2024

Místo průzkumu: Silnice III/3055 Vysoké Chvojno – hranice PK
Okres Pardubice
Pardubický kraj

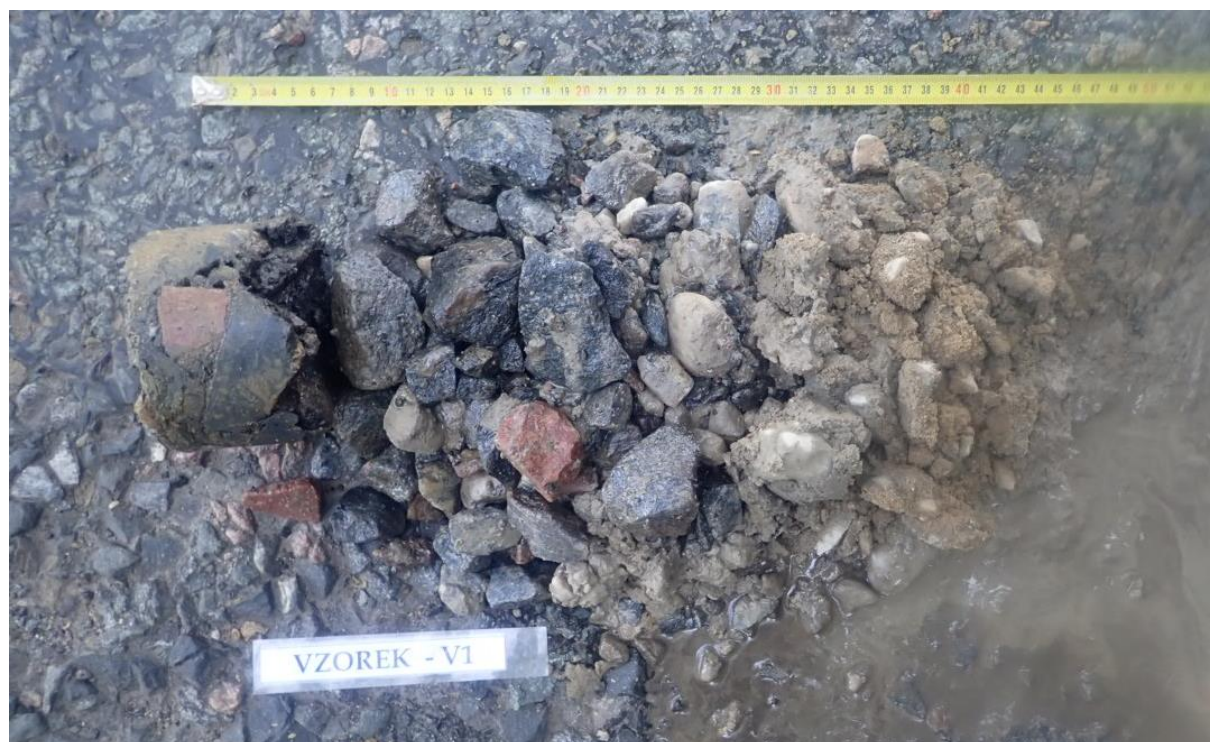
| Konstrukce vozovky: | 90 mm | PM | Penetrační makadam |
| | 310 mm | Š | Štěrk (frakce 0/63, zahliněno) |

Celková tloušťka
konstrukce vozovky: 400 mm

Obr. 1 - Jádro vývrtu Vzorek – V1 (in situ).

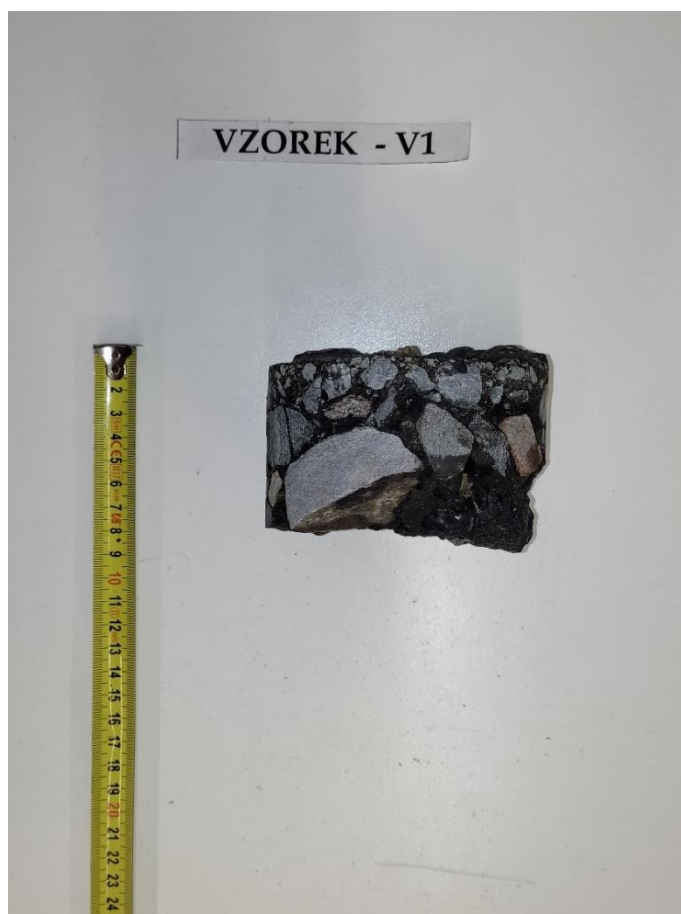
Obr. 2 - Jádru vývrtu Vzorek – V1 (laboratoř).

| Vývrt | Ukazatel PAU [mg/kg] | | | | Poznámka |
|---|---|---|---|---|---|
| V1 | PM | 9,50 | ≤ 12 | ZAS-T1 | |

| <u>Vzorek – V1</u> | vrstvu V1 (PM): | zařadit do třídy <u>ZAS-T1</u> |

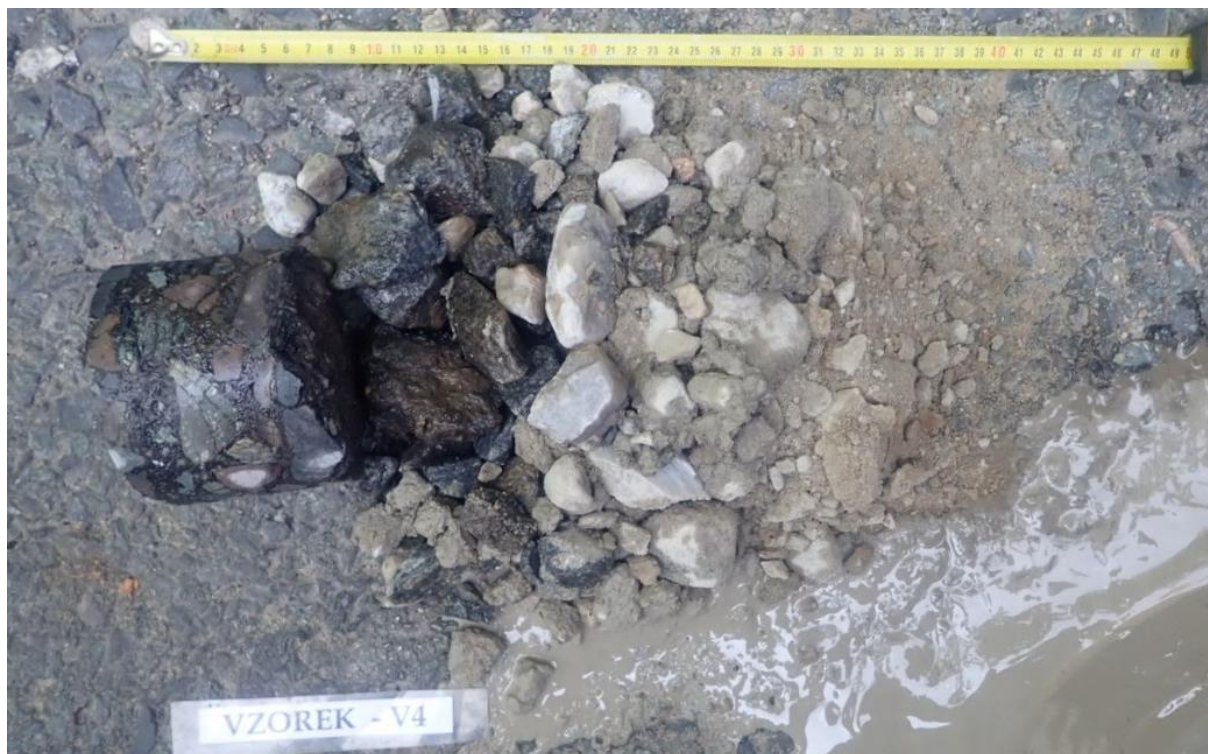
| Konstrukce vozovky: | 20 mm | PR | Postřík regenerační |
| | 110 mm | PM | Penetrační makadam |
| | 190 mm | Š | Šterk (frakce 0/32, zahliněno) |

Celková tloušťka
konstrukce vozovky: 320 mm

Obr. 3 - Jádvo výtvetu Vzorek – V4 (in situ).

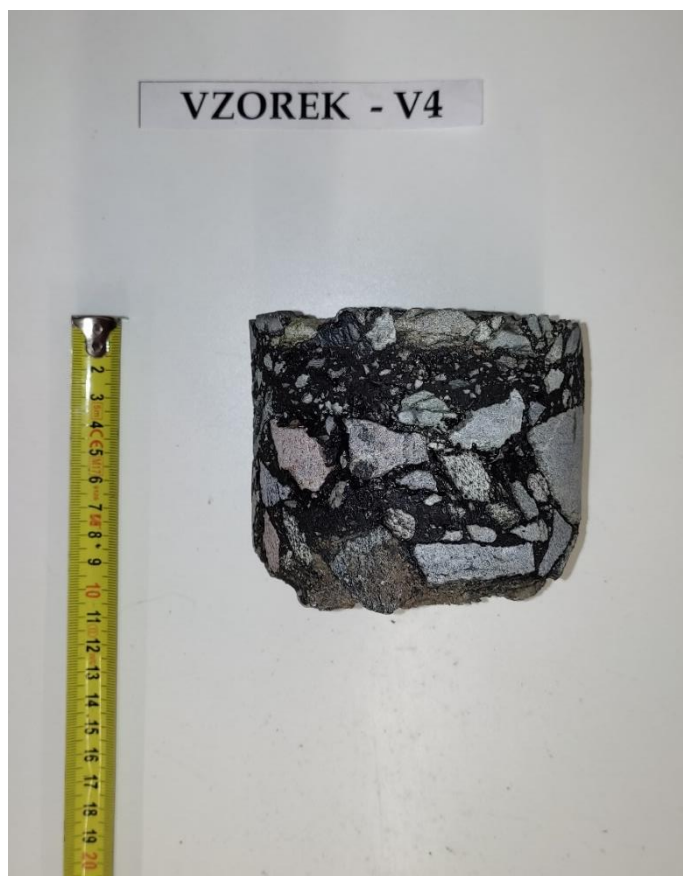
Obr. 4 - Jádru vývrtu Vzorek – V4 (laboratoř).

| Vývrt | Ukazatel PAU [mg/kg] | | | | Poznámka |
|---|---|---|---|---|---|
| V4 | PR + PM | 1,23 | ≤ 12 | ZAS-T1 | |

| <u>Vzorek – V4</u> | vrstvu V4 (PR + PM): | zařadit do třídy <u>ZAS-T1</u> |

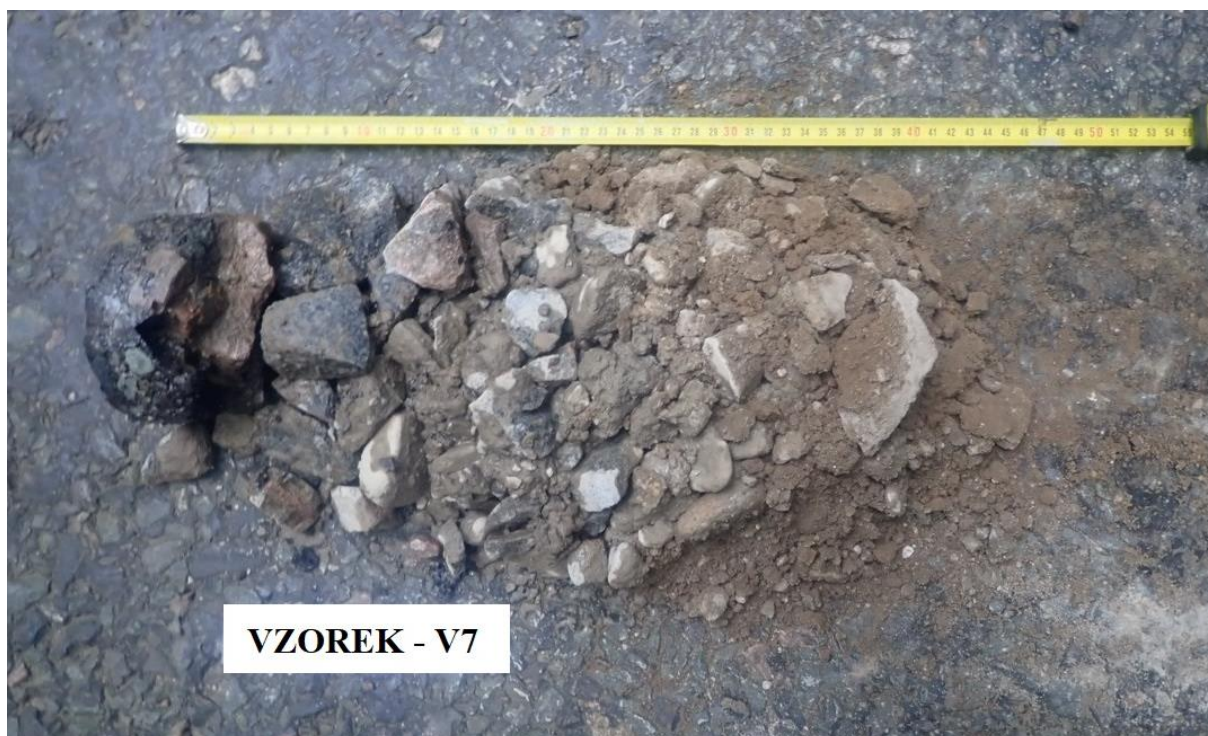
| Konstrukce vozovky: | 70 mm | PM | Penetrační makadam |
| | 310 mm | Š | Štěrk (frakce 0/32, velmi zahliněno) |

Celková tloušťka
konstrukce vozovky: 380 mm

Obr. 5 - Jádro vývrtu Vzorek – V7 (in situ).

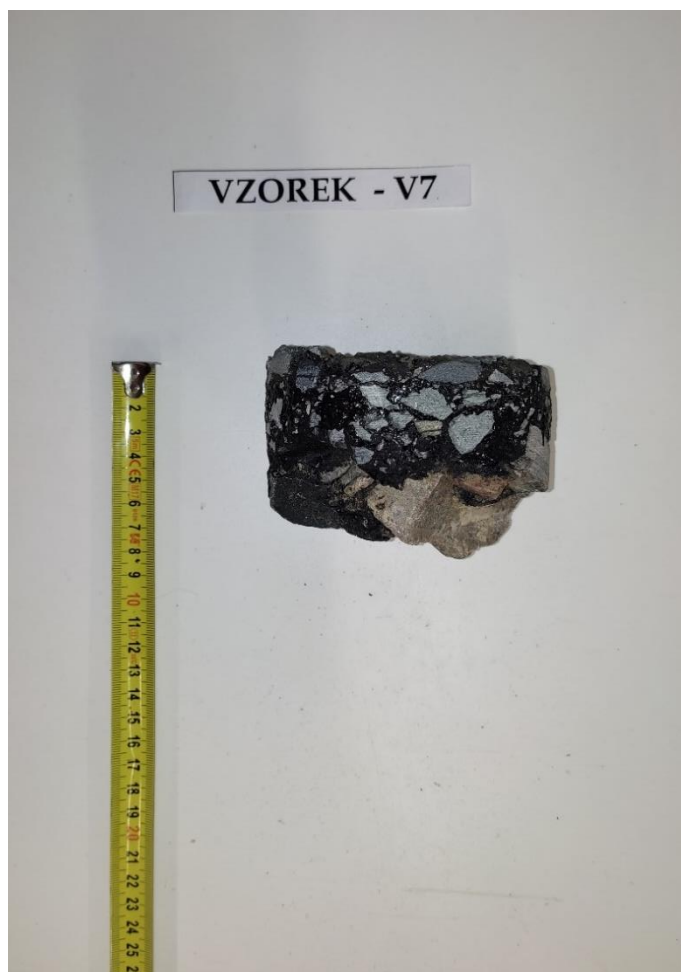
Obr. 6 - Jádru vývrtu Vzorek – V7 (laboratoř).

| Vývrt | Ukazatel PAU [mg/kg] | | | | Poznámka |
|---|---|---|---|---|---|
| V7 | PM | 0,59 | ≤ 12 | ZAS-T1 | |

| <u>Vzorek – V7</u> | vrstvu V7 (PM): | zařadit do třídy <u>ZAS-T1</u> |

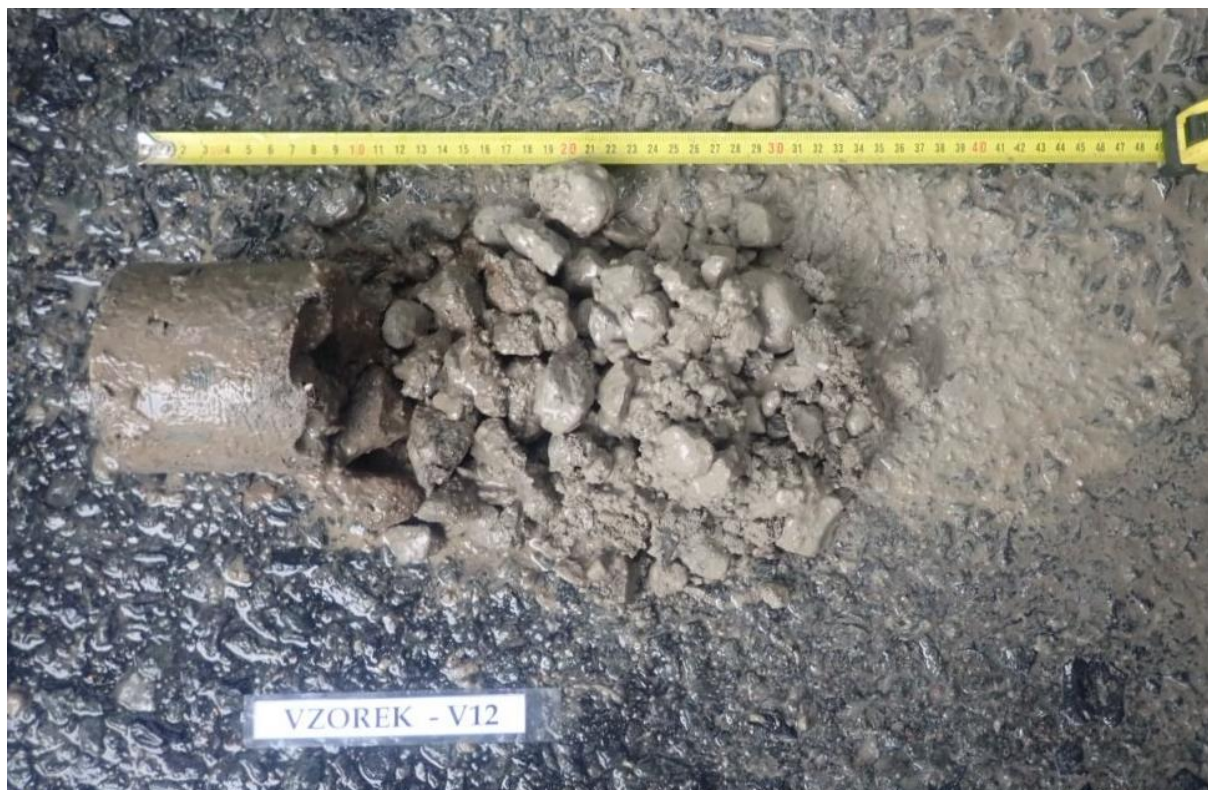
| Konstrukce vozovky: | 10 mm | PR | Postřík regenerační |
| | 100 mm | PM | Penetrační makadam |
| | 210 mm | Š | Štěrk (frakce 0/32, velmi zahliněno) |

Celková tloušťka
konstrukce vozovky: 320 mm

Obr. 7 - Jádru výtvr Vzorek – V12 (in situ).

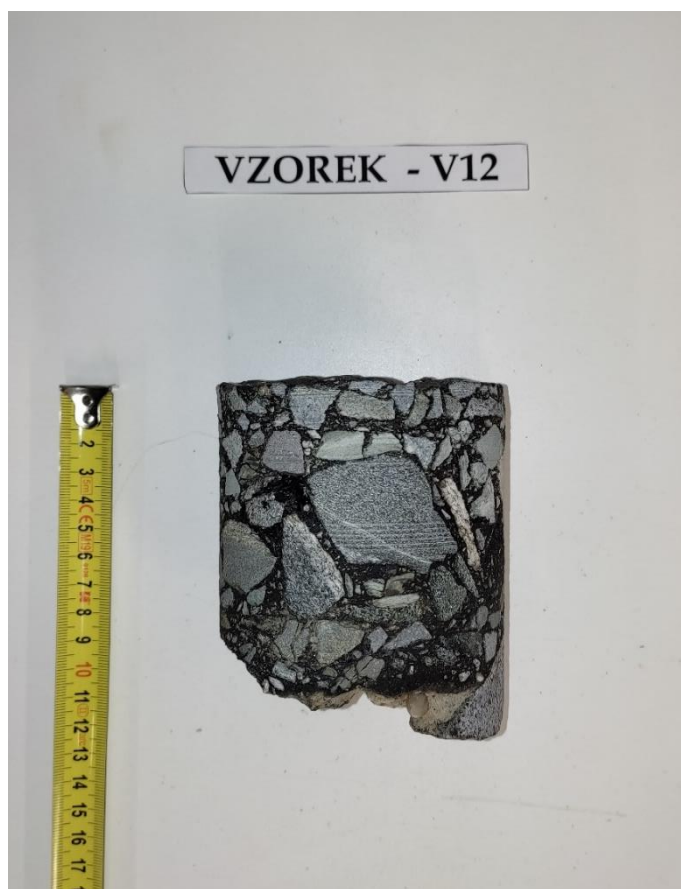
Obr. 8 - Jádro vývrtu Vzorek – V12 (laboratoř).

| Vývrt | Ukazatel PAU [mg/kg] | | | | Poznámka |
|---|---|---|---|---|---|
| V12 | PR + PM | 0,74 | ≤ 12 | ZAS-T1 | |

| <u>Vzorek – V12</u> | vrstvu V12 (PR + PM): | zařadit do třídy <u>ZAS-T1</u> |

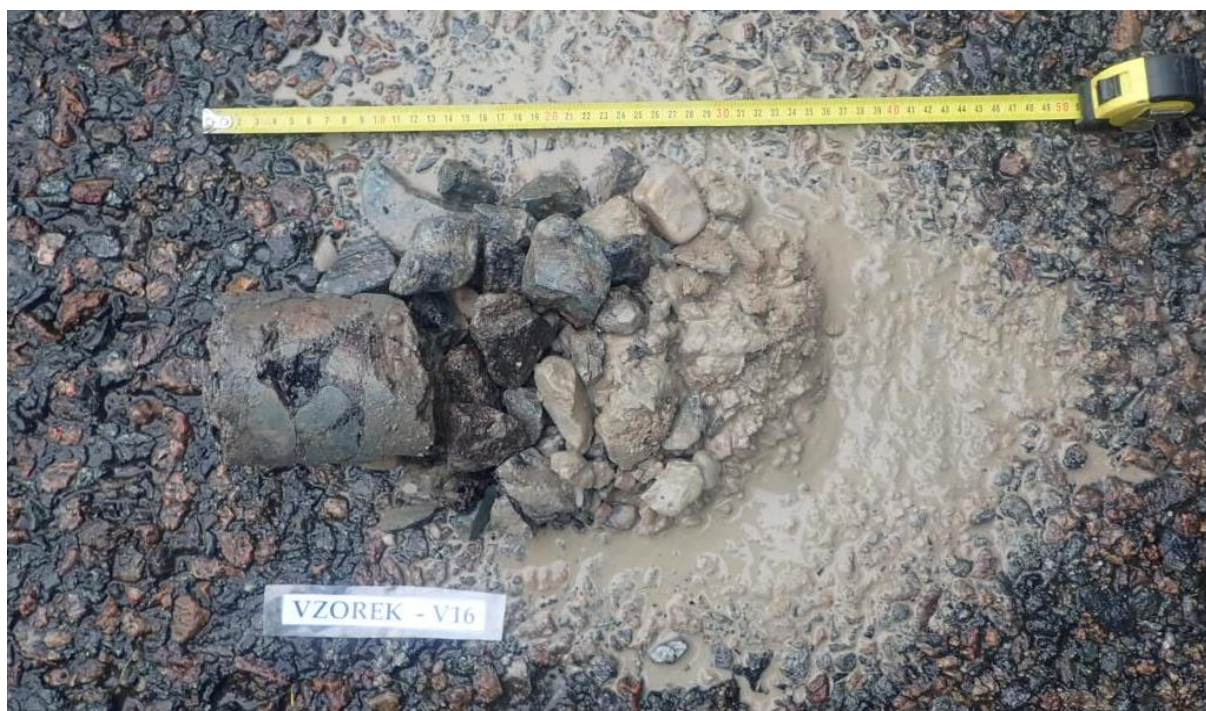
| Konstrukce vozovky: | 10 mm | PR | Postřík regenerační |
| | 110 mm | PM | Penetrační makadam |
| | 200 mm | Š | Štěrk (frakce 0/32, zahliněno) |

Celková tloušťka
konstrukce vozovky: 320 mm

Obr. 9 - Jádro výtvr Vzorek – V16 (in situ).

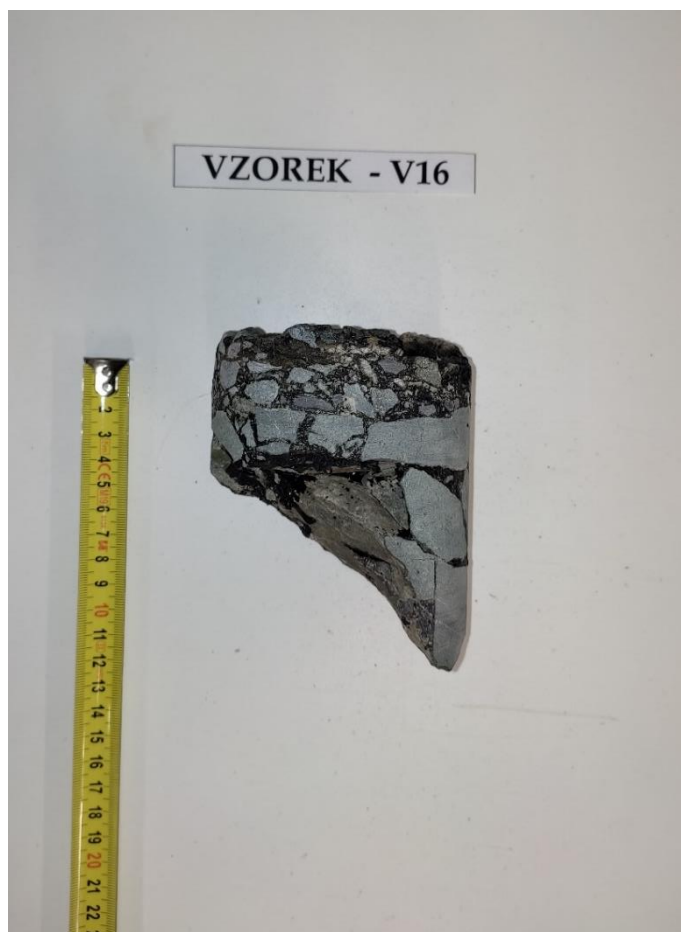
Obr. 10 - Jádru vývrtu Vzorek – V16 (laboratoř).

| Vývrt | Ukazatel PAU [mg/kg] | | | | Poznámka |
|---|---|---|---|---|---|
| V16 | PR + PM | 0,98 | ≤ 12 | ZAS-T1 | |

| <u>Vzorek – V16</u> | vrstvu V16 (PR + PM): | zařadit do třídy <u>ZAS-T1</u> |

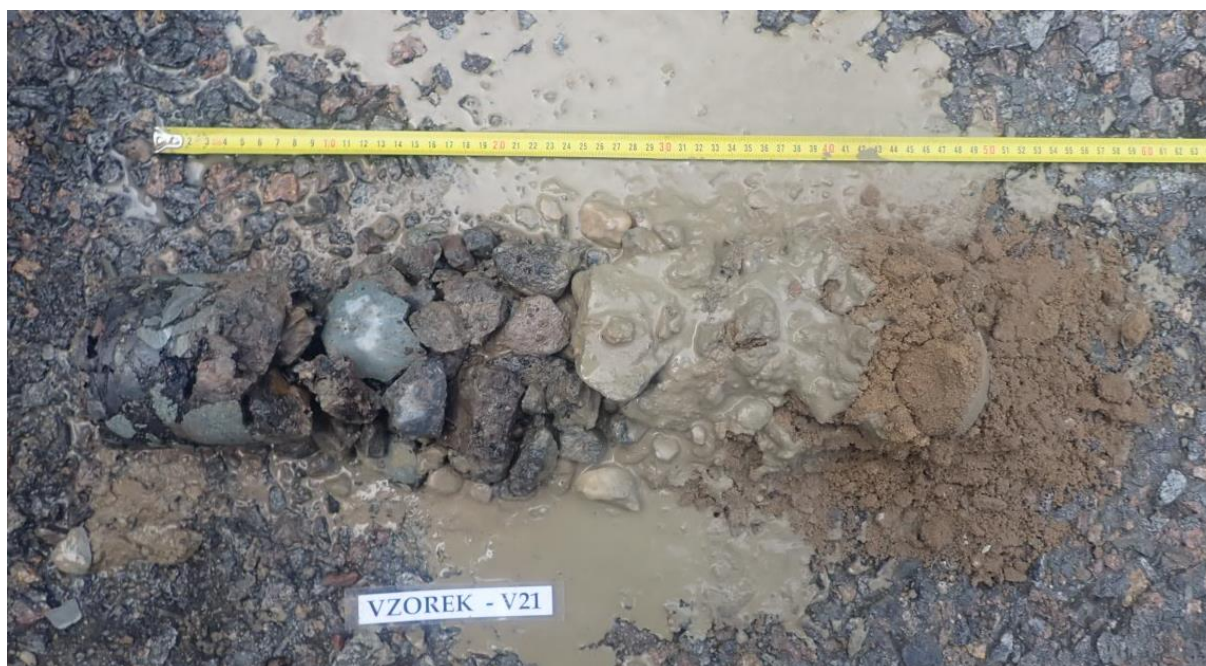
| Konstrukce vozovky: | 10 mm | PR | Postřík regenerační |
| | 170 mm | PM | Penetrační makadam |
| | 160 mm | Š | Štěrk (frakce 0/32, velmi zahliněno) |

Celková tloušťka
konstrukce vozovky: 340 mm

Obr. 11 - Jádro vývrtu Vzorek – V21 (in situ).

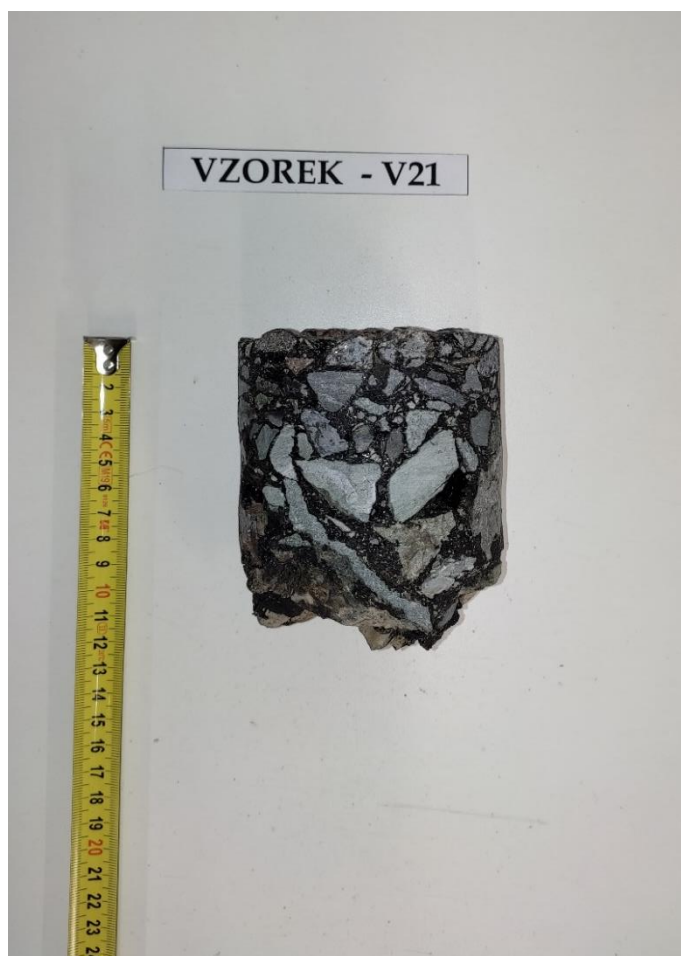
Obr. 12 - Jádru vývrtu Vzorek – V21 (laboratoř).

| Vývrt | Ukazatel PAU [mg/kg] | | | | Poznámka |
|---|---|---|---|---|---|
| V21 | PR + PM | 3,23 | ≤ 12 | ZAS-T1 | |

| <u>Vzorek – V21</u> | vrstvu V21 (PR + PM): | zařadit do třídy <u>ZAS-T1</u> |

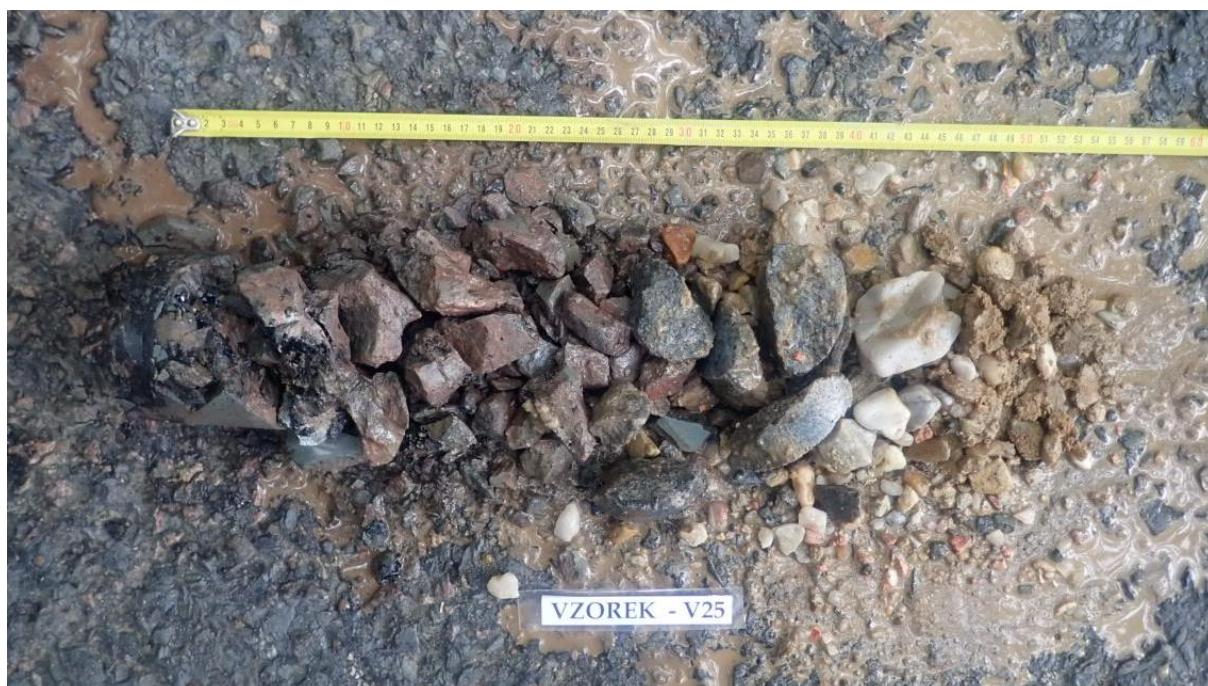
| Konstrukce vozovky: | 15 mm | PR | Postřík regenerační |
| | 135 mm | PM | Penetrační makadam |
| | 240 mm | Š | Štěrk (frakce 0/63) |

Celková tloušťka
konstrukce vozovky: 390 mm

Obr. 13 - Jádru vývrtu Vzorek – V25 (in situ).

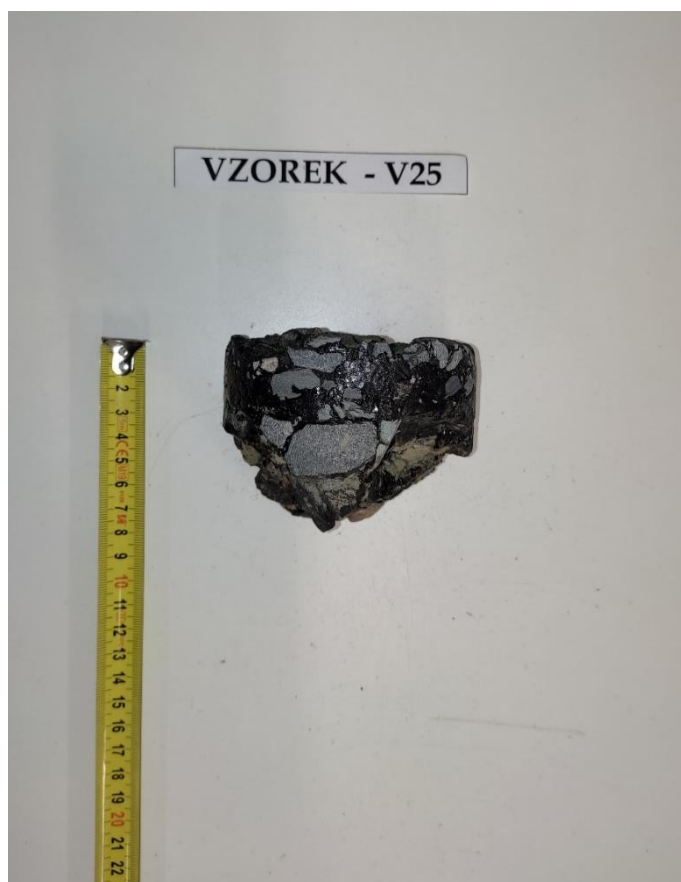
Obr. 14 - Jádru vývrtu Vzorek – V25 (laboratoř).

| Vývrt | Ukazatel PAU [mg/kg] | | | | Poznámka |
|---|---|---|---|---|---|
| V25 | PR + PM | 2,03 | ≤ 12 | ZAS-T1 | |

| <u>Vzorek – V25</u> | vrstvu V25 (PR + PM): | zařadit do třídy <u>ZAS-T1</u> |

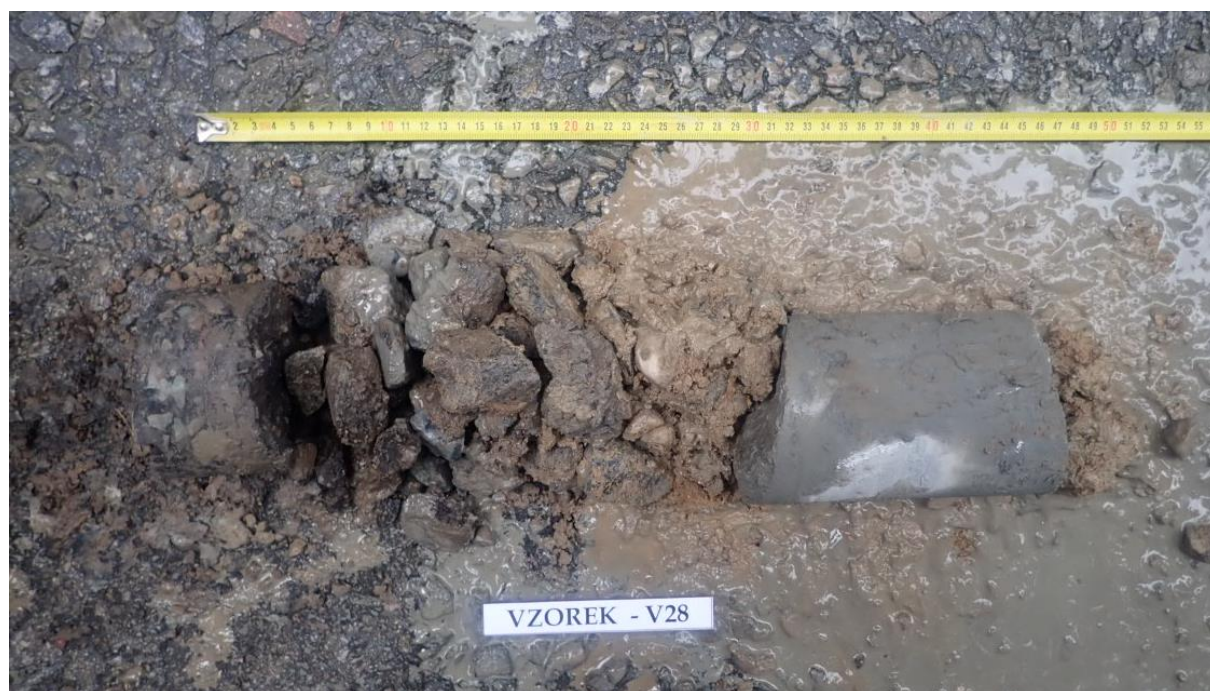
| Konstrukce vozovky: | 15 mm | PR | Postřík regenerační |
| | 70 mm | PM | Penetrační makadam |
| | 205 mm | Š | Štěrk (frakce 0/63, velmi zahliněno) |
| | 150 mm | ŠT | Štět |

Celková tloušťka
konstrukce vozovky: 440 mm

Obr. 15 - Jádru vývrtu Vzorek – V28 (in situ).

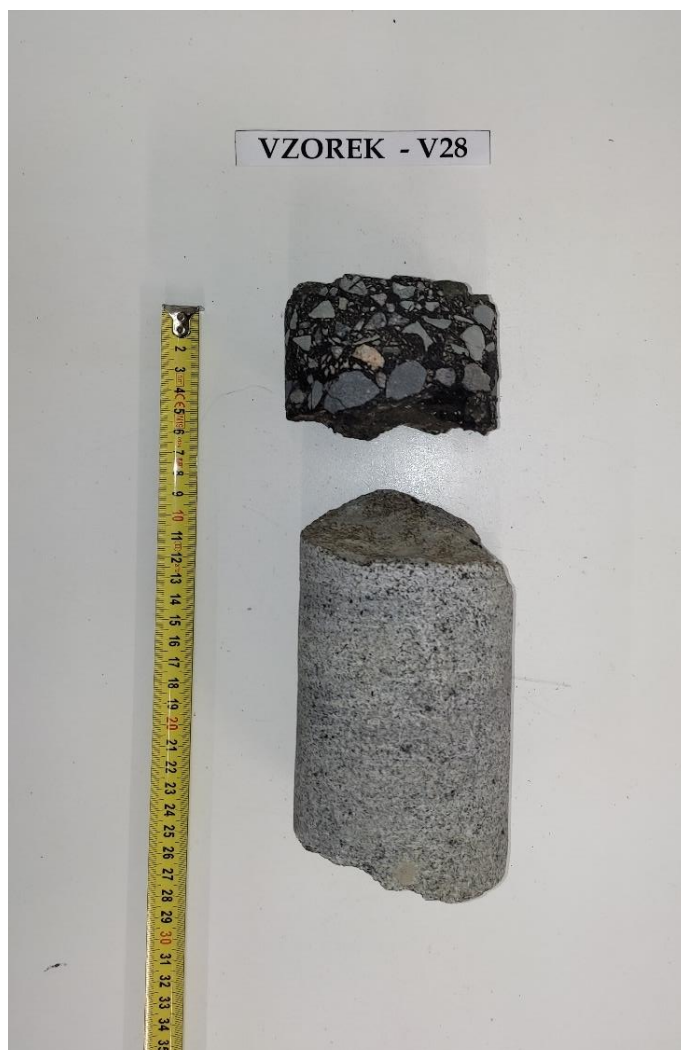
Obr. 16 - Jádru vývrtu Vzorek – V28 (laboratoř).

| Vývrt | Ukazatel PAU [mg/kg] | | | | Poznámka |
|---|---|---|---|---|---|
| V28 | PR + PM | 3,18 | ≤ 12 | ZAS-T1 | |

| <u>Vzorek – V28</u> | vrstvu V28 (PR + PM): | zařadit do třídy <u>ZAS-T1</u> |

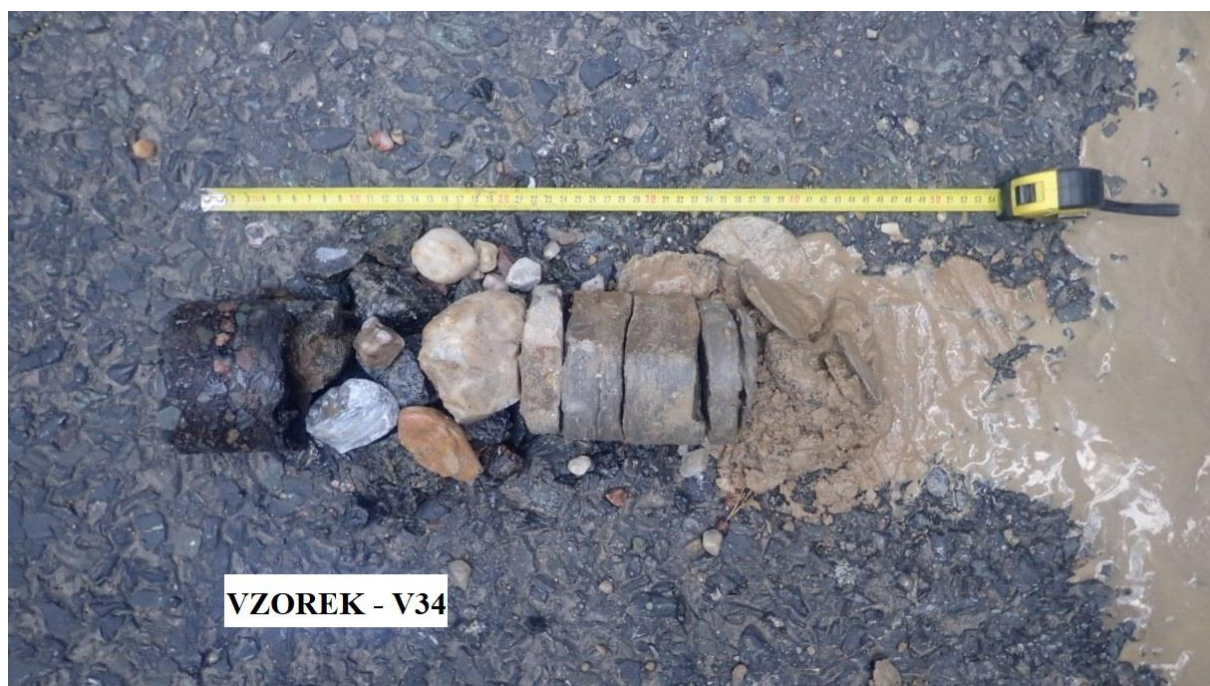
| Konstrukce vozovky: | 30 mm | ACO 11 | Asfaltový beton pro obrusné vrstvy |
| | 80 mm | PM | Penetrační makadam |
| | 160 mm | Š | Štěrk (frakce 0/63) |
| | 110 mm | ŠT | Štět |

Celková tloušťka
konstrukce vozovky: 380 mm

Obr. 17 - Jádro vývrtu Vzorek – V34 (in situ).

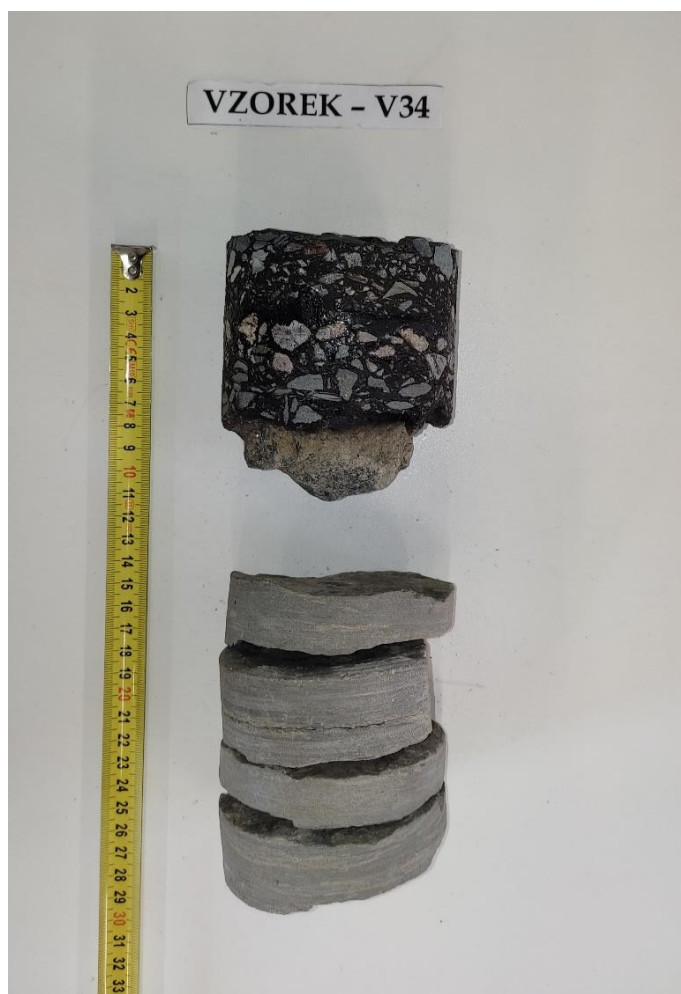
VZOREK - V34

Obr. 18 - Jádru vývrtu Vzorek – V34 (laboratoř).

| Vývrt | Ukazatel PAU [mg/kg] | | | | Poznámka |
|---|---|---|---|---|---|
| V34 | ACO 11 | 6,21 | ≤ 12 | ZAS-T1 | |
| | PM | 14,25 | 12 < x ≤ 25 | ZAS-T2 | |

| <u>Vzorek – V34</u> | vrstvu V34-1 (ACO 11): vrstvu V34-2 (PM) | zařadit do třídy <u>ZAS-T1</u> zařadit do třídy <u>ZAS-T2</u> |

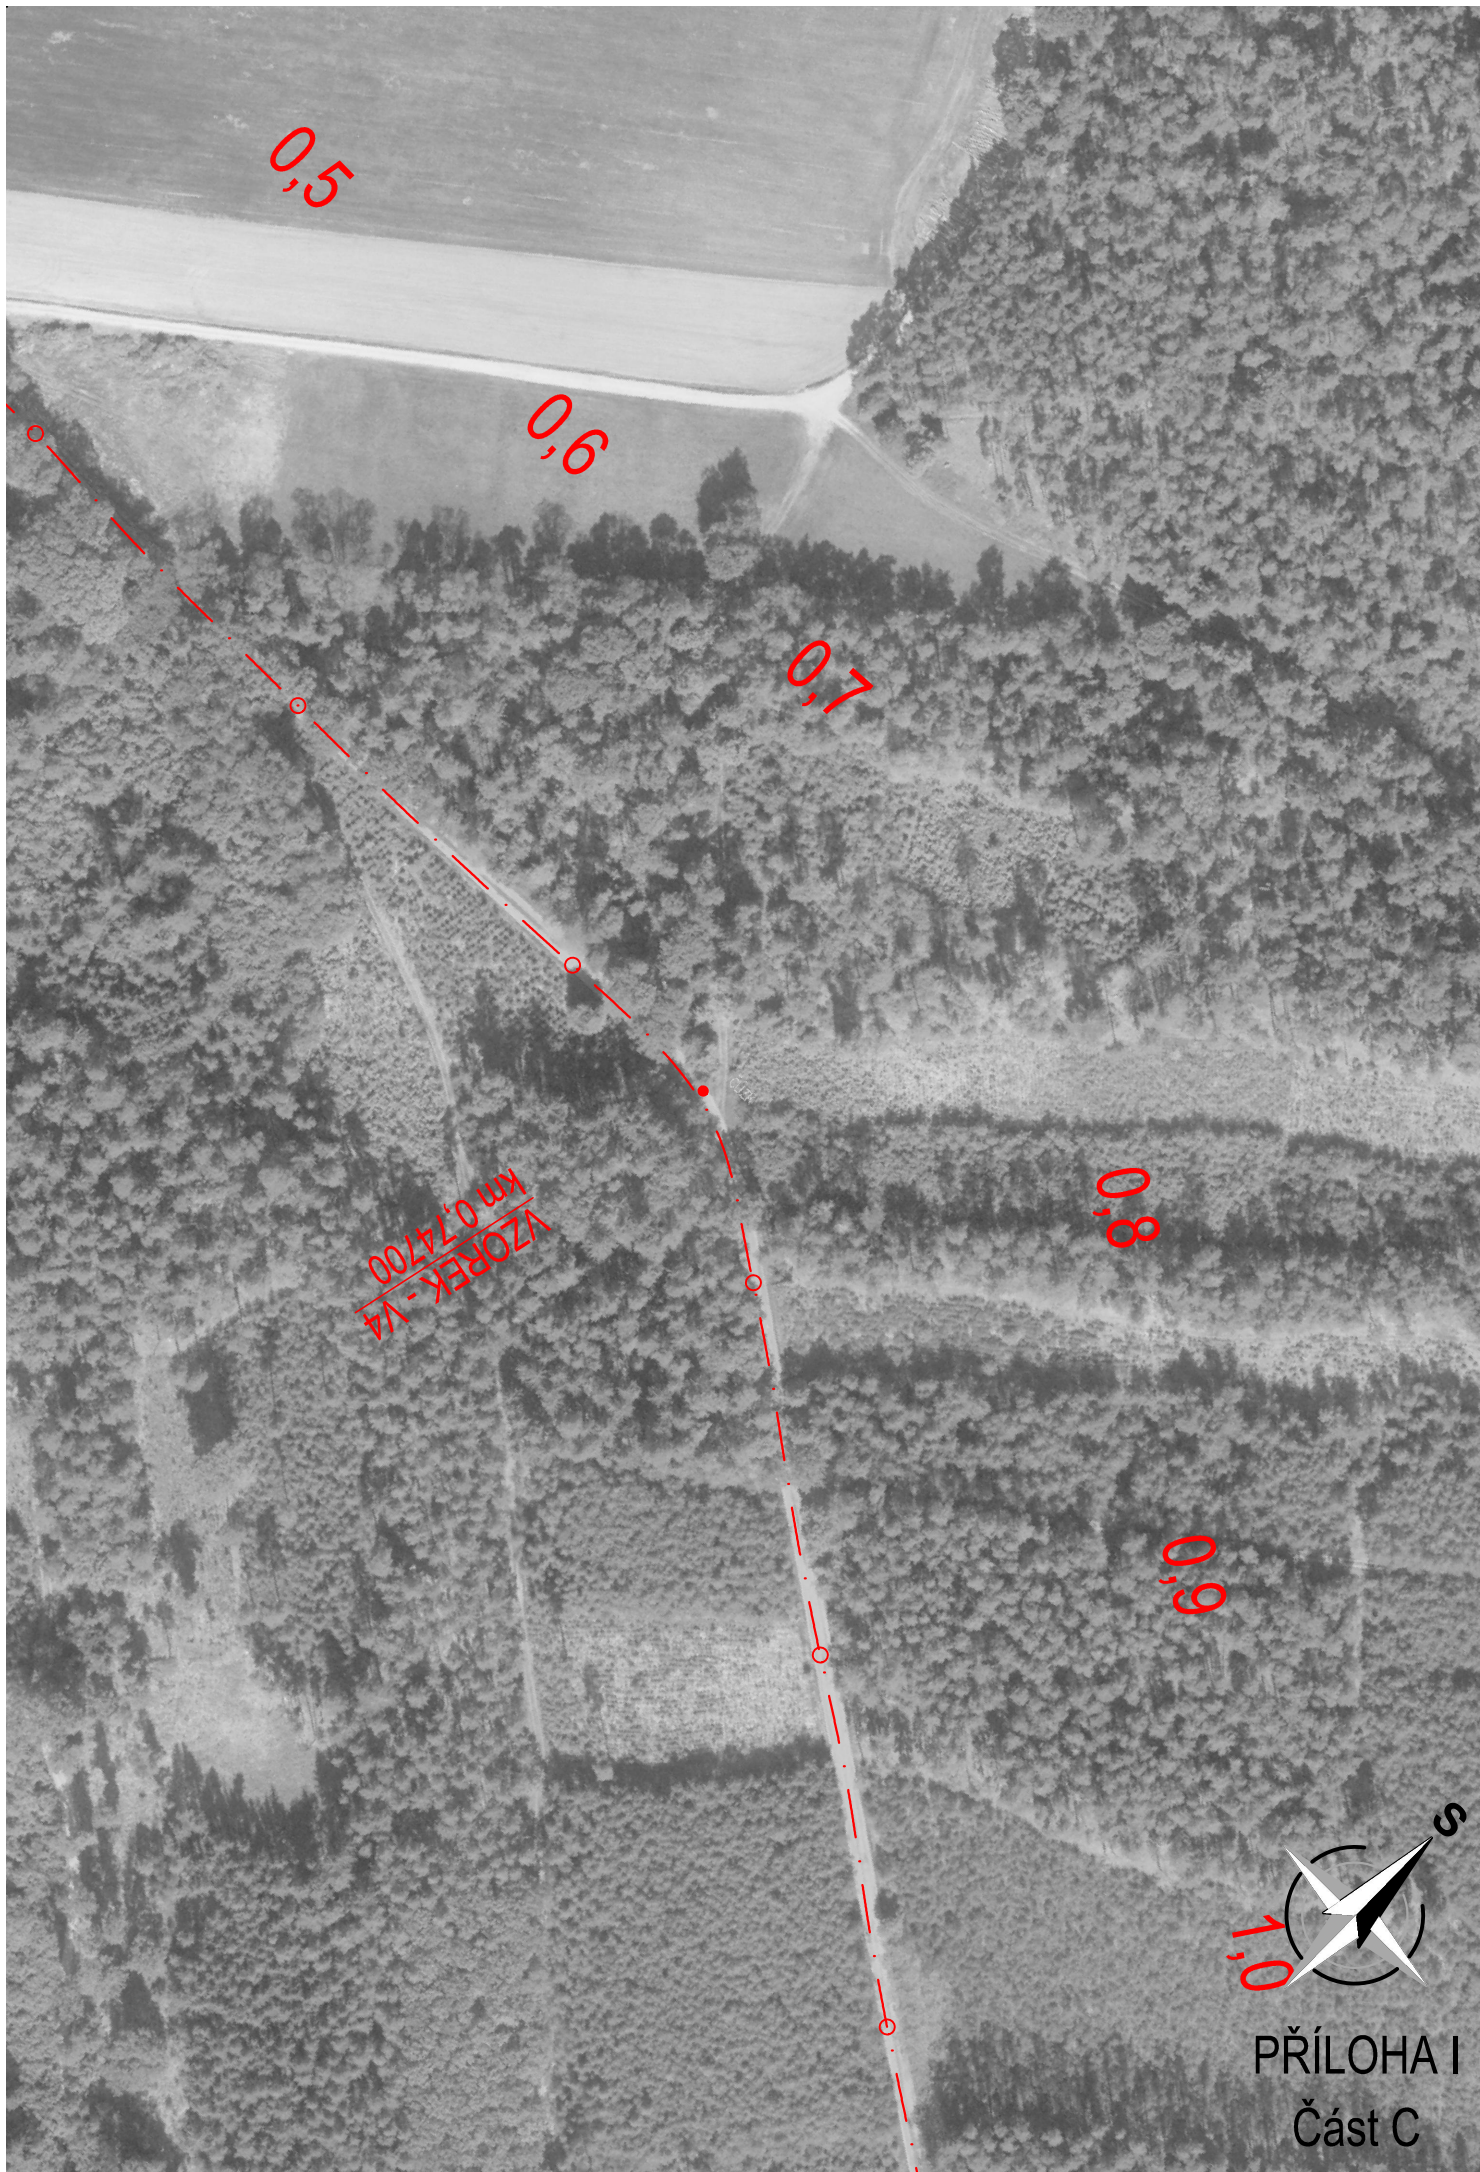
PŘÍLOHA I
Část C

VZOREK - V4
km 0,74700

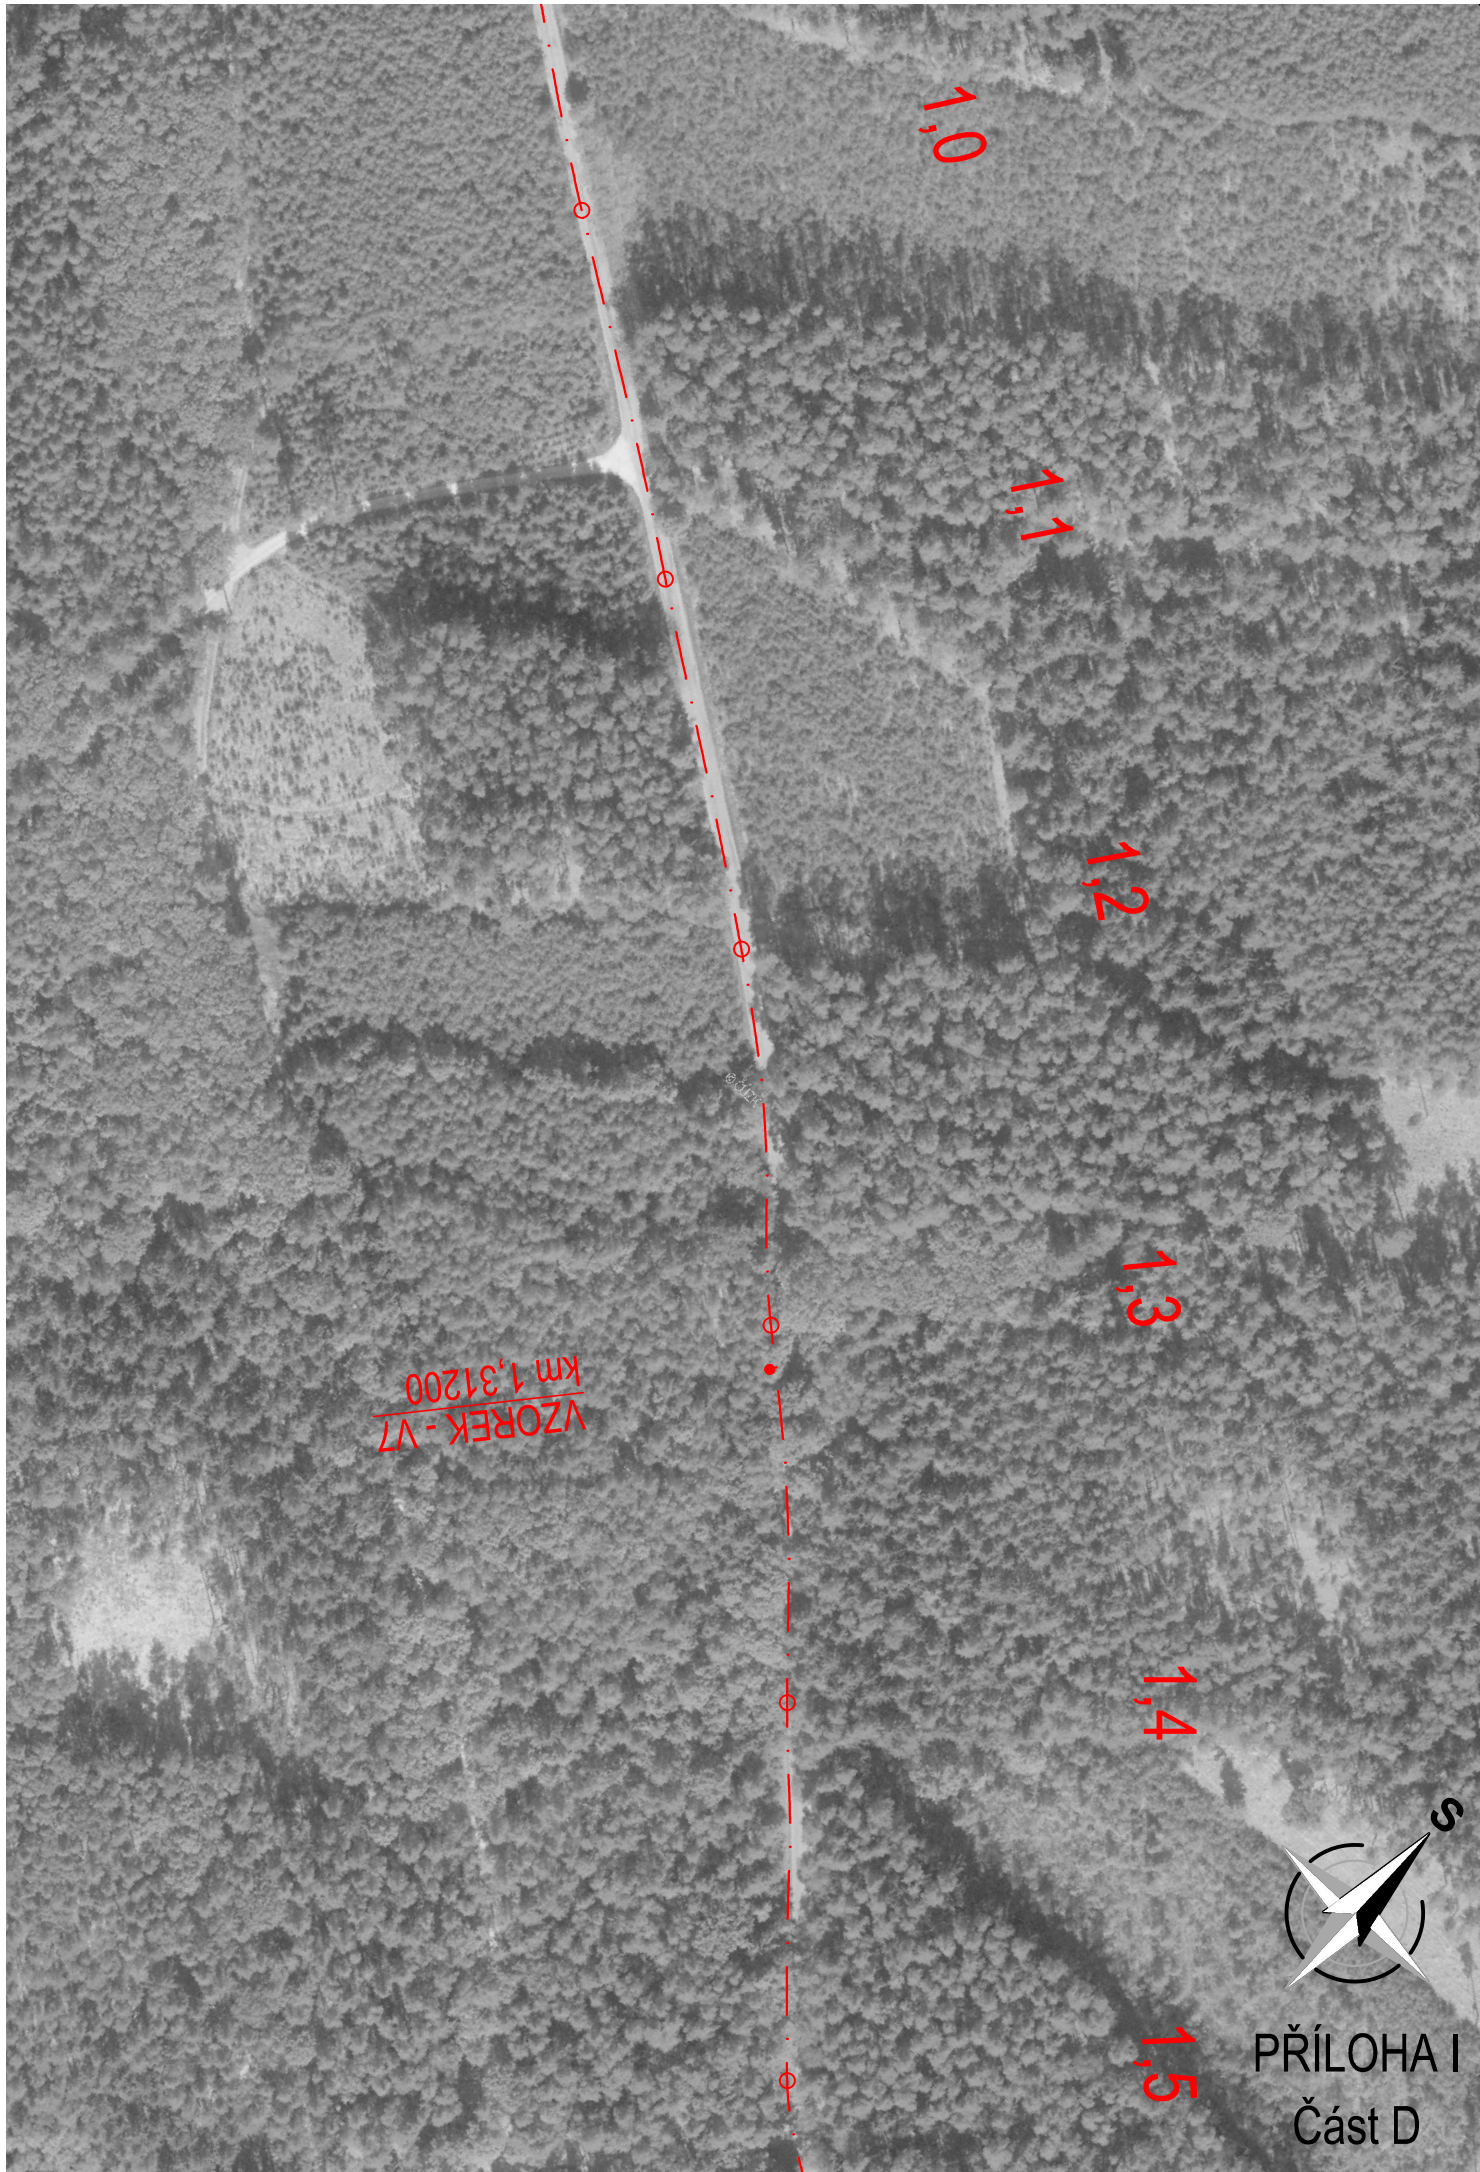
PŘÍLOHA I
Část D

VZOREK - V7
km 1,31200
