Doplňující průzkum konstrukce vozovky
Stanovení polycyklických aromatických uhlovodíků
Silnice III/3055 Vysoké Chvojno – hranice PK

Březen / Květen 2024

Místo průzkumu: Silnice III/3055 Vysoké Chvojno – hranice PK
Okres Pardubice
Pardubický kraj

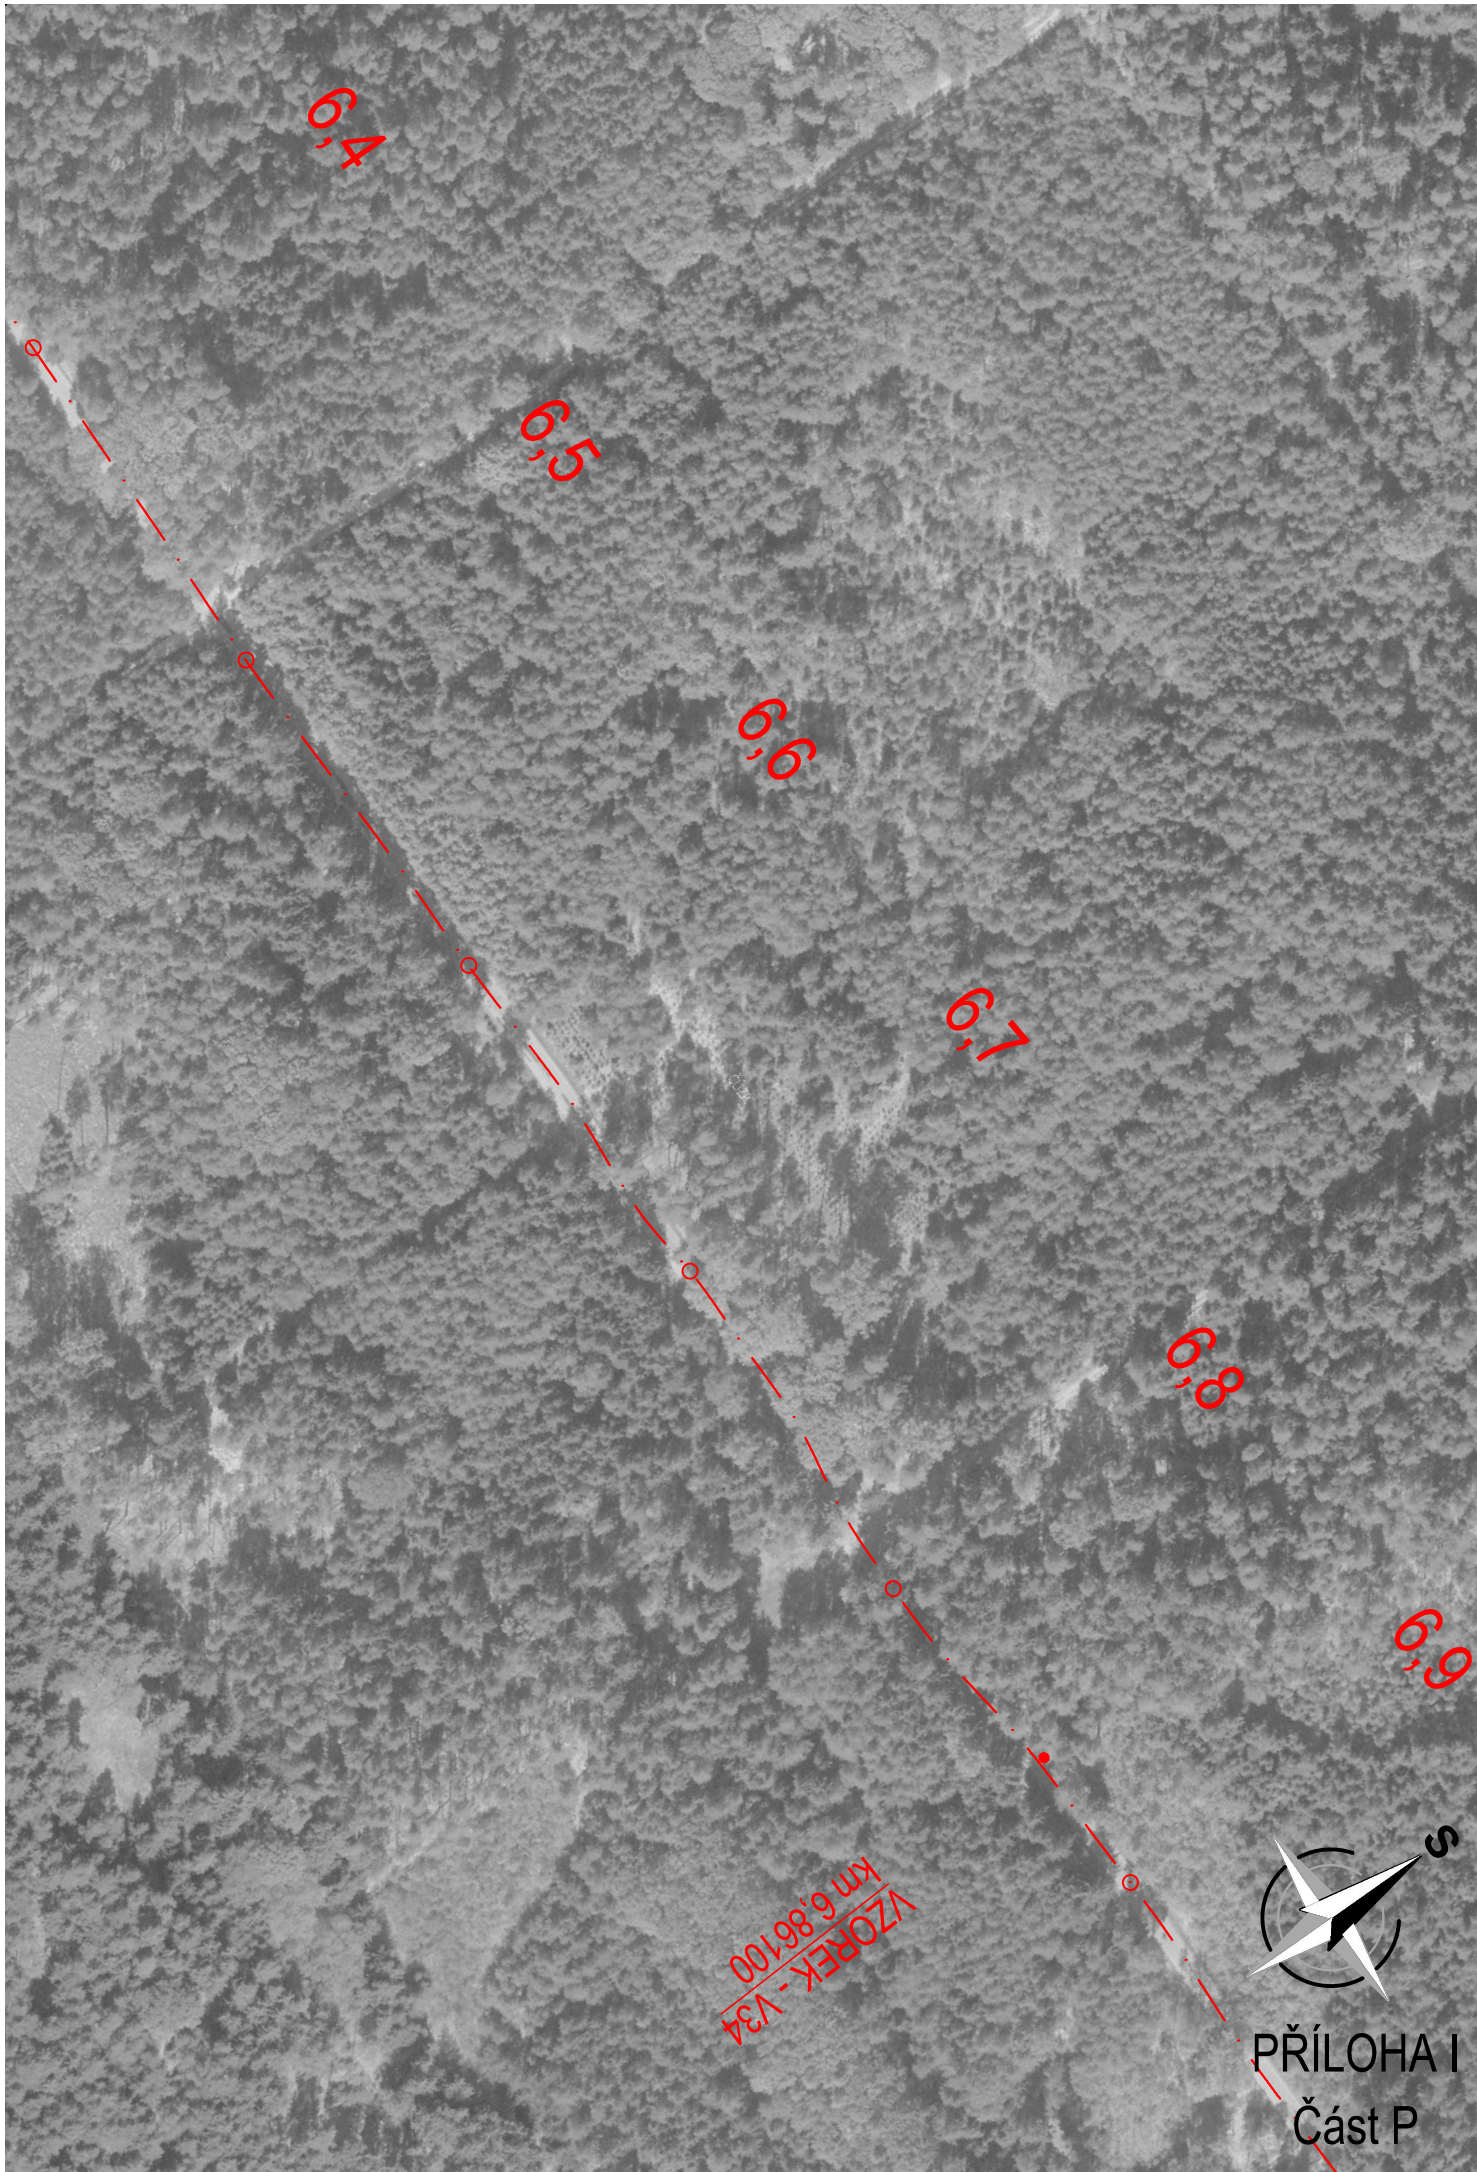
PŘÍLOHA I
Část Q

VZOREK - V34
km 6,86100
