Průzkum konstrukce a podloží vozovky
Stanovení polycyklických aromatických uhlovodíků
Silnice III/0373 Srch

Červen 2021

Název průzkumu: Průzkum konstrukce a podloží vozovky
Stanovení polycyklických aromatických uhlovodíků
Silnice III/0373 Srch

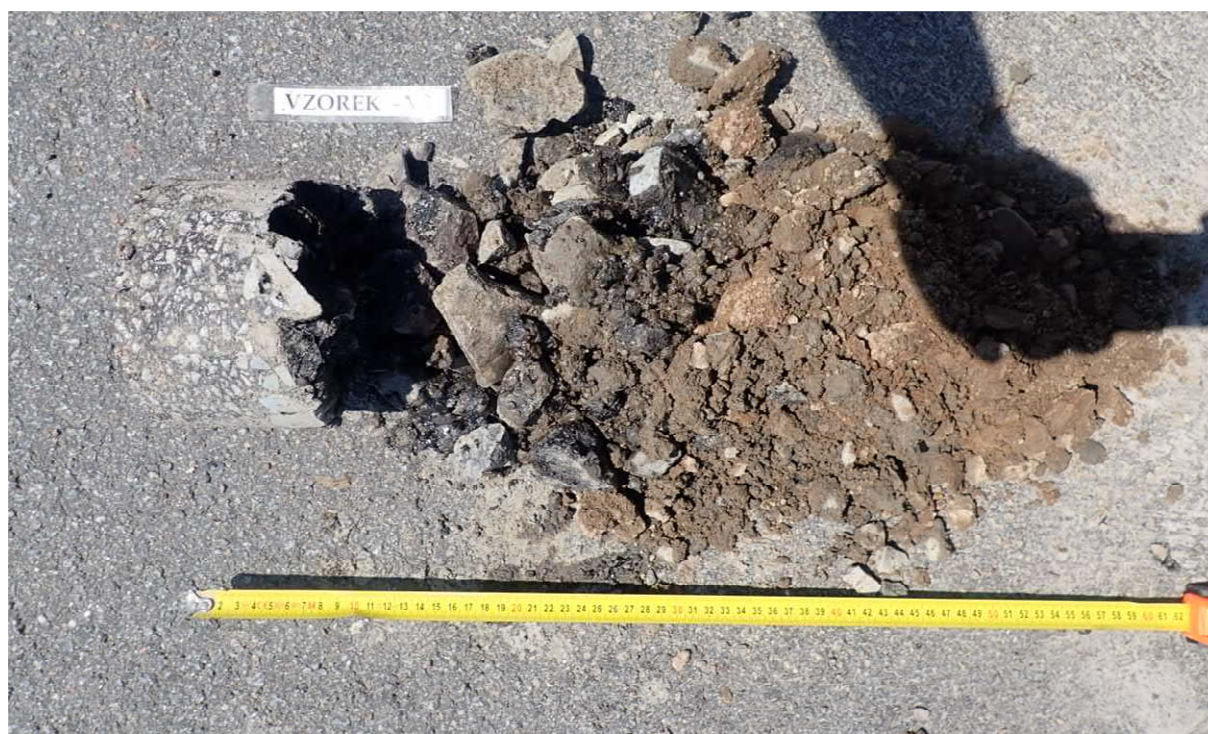
Obr. 1 - Jádro vývrtu Vzorek – V3 (in situ).

Popis polohy vývrtu: Silnice III/0373 Srch
levý jízdní pruh vozovky (směr Staré Ždánice)
km 2,013 00
1,00 m od zpevněné hrany vozovky vlevo

Konstrukce vozovky:	60 mm	ACO 11	Asfaltový beton pro obrusné vrstvy
	180 mm	PM	Penetrační makadam (rozpadlý)
	170 mm	Š	Štěrk (frakce 0/63, zahliněno)

Celková tloušťka
konstrukce vozovky: 410 mm

Podloží vozovky: Písek jílovitý (S5 SC)

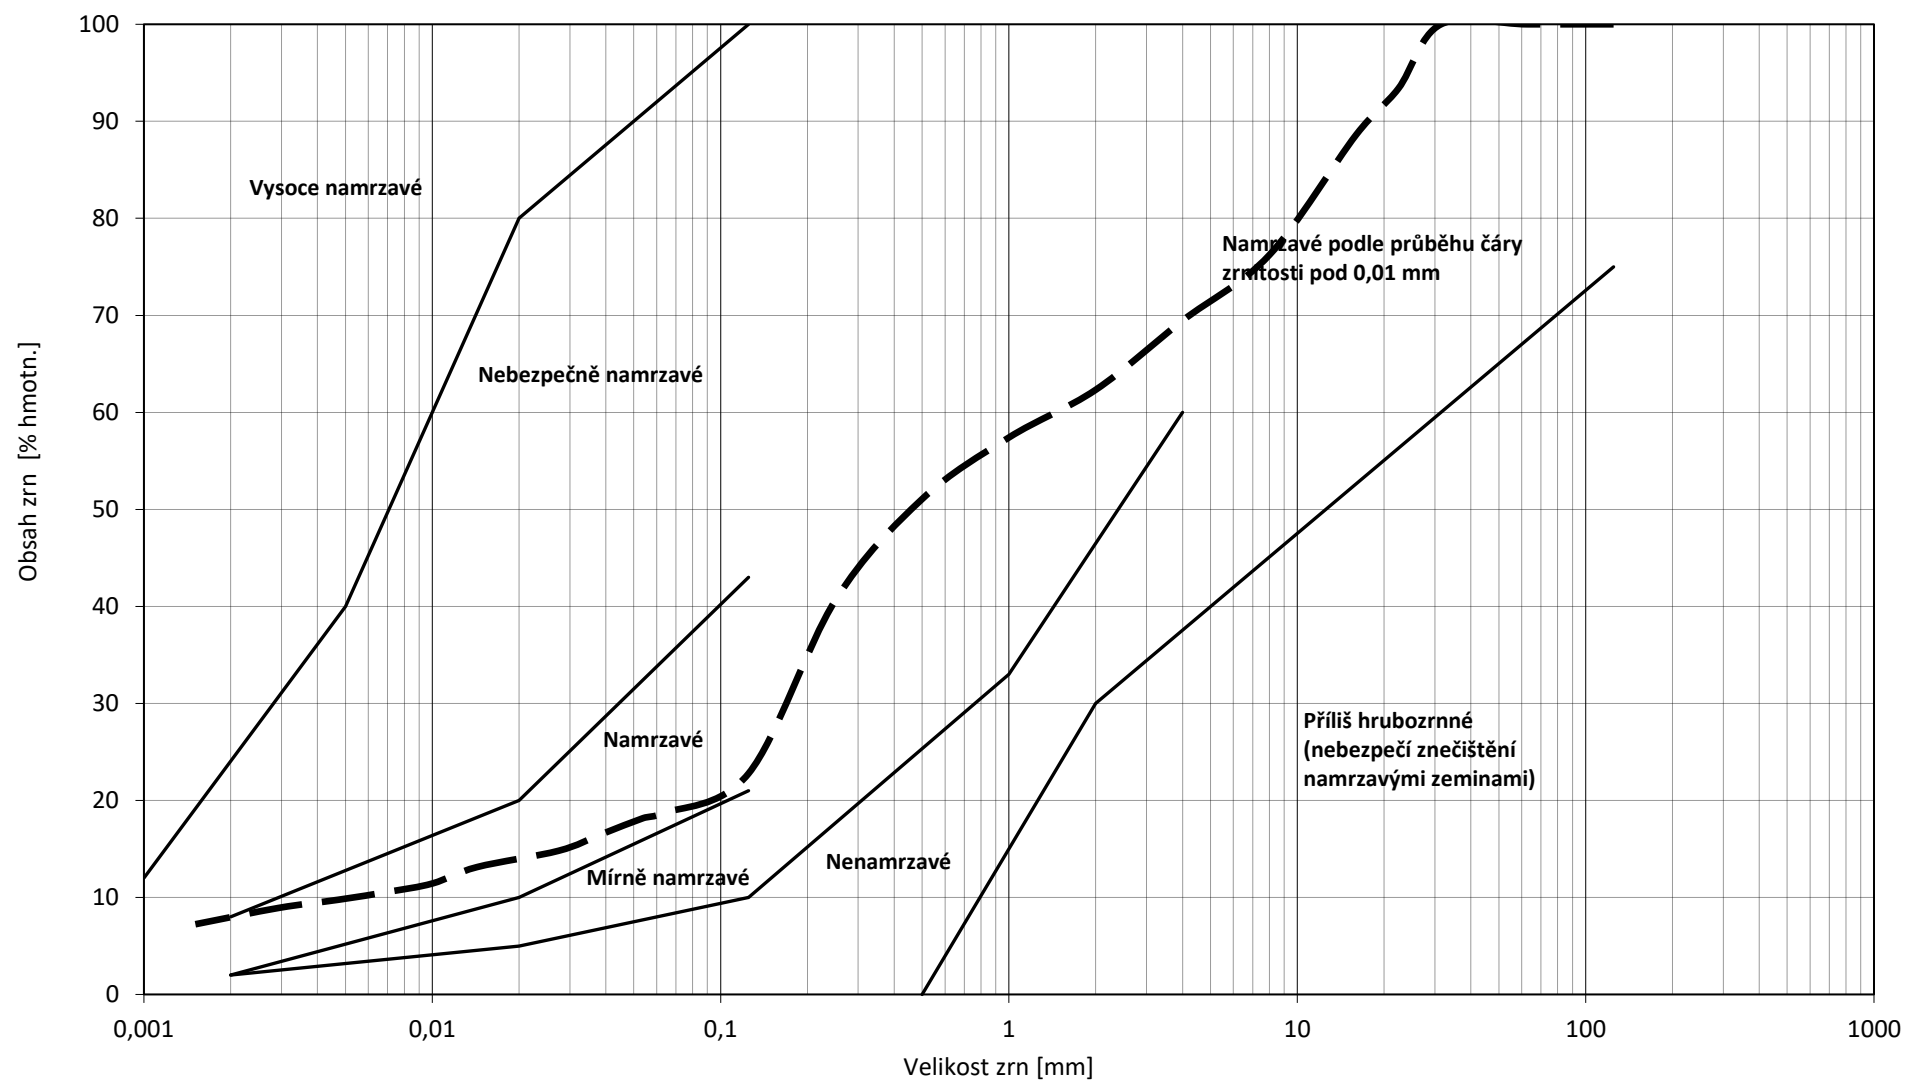
PŘÍLOHA I

VZOREK - V3
km 2,01300
