Průzkum konstrukce a podloží vozovky
Stanovení polycyklických aromatických uhlovodíků
Silnice III/36021, III/36023 a III/36020 Trstějnice

Září 2020

Název průzkumu: Průzkum konstrukce a podloží vozovky
Stanovení polycyklických aromatických uhlovodíků
Silnice III/36021, III/36023 a III/36020 Trstěnice

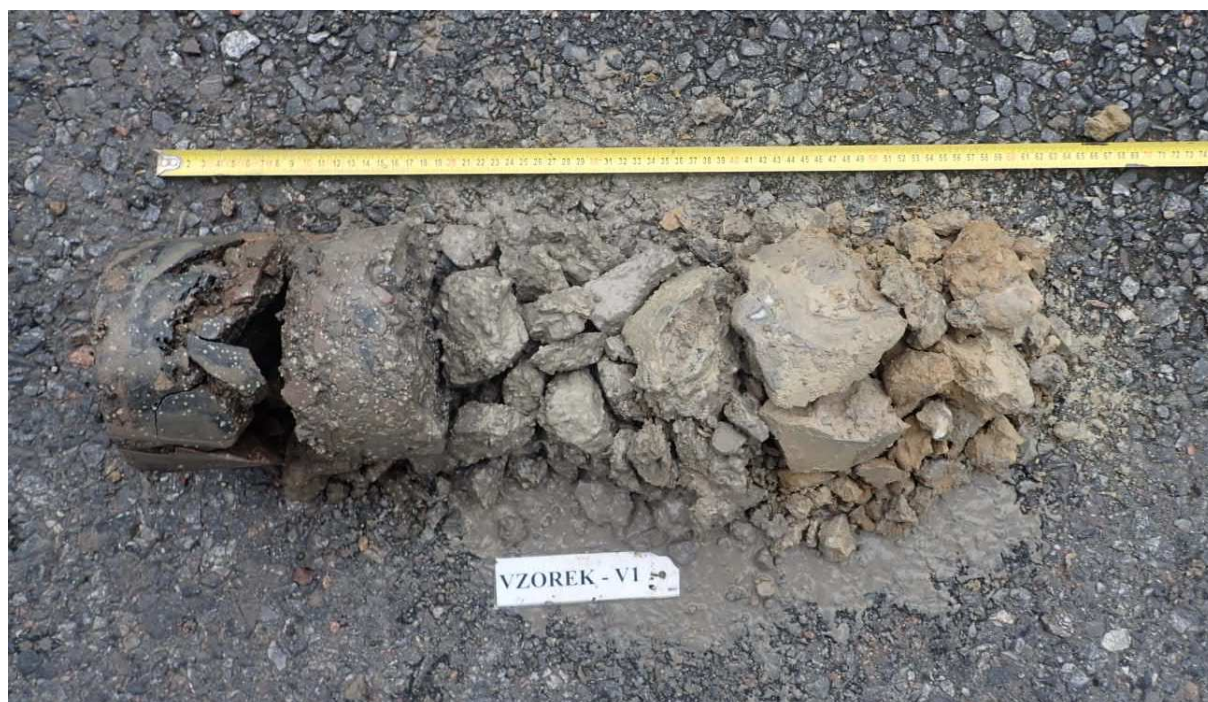
Konstrukce vozovky:	20 mm	PR	Postřík regenerační
	80 mm	PM	Penetrační makadam
	Separace vrstev		
	60 mm	SC	Směs stmelená hydraulickými pojivy
	200 mm	Š	Štěrk (frakce 0/63, zahliněno)

Obr. 1 - Jádru vývrtu Vzorek – V1 (in situ).

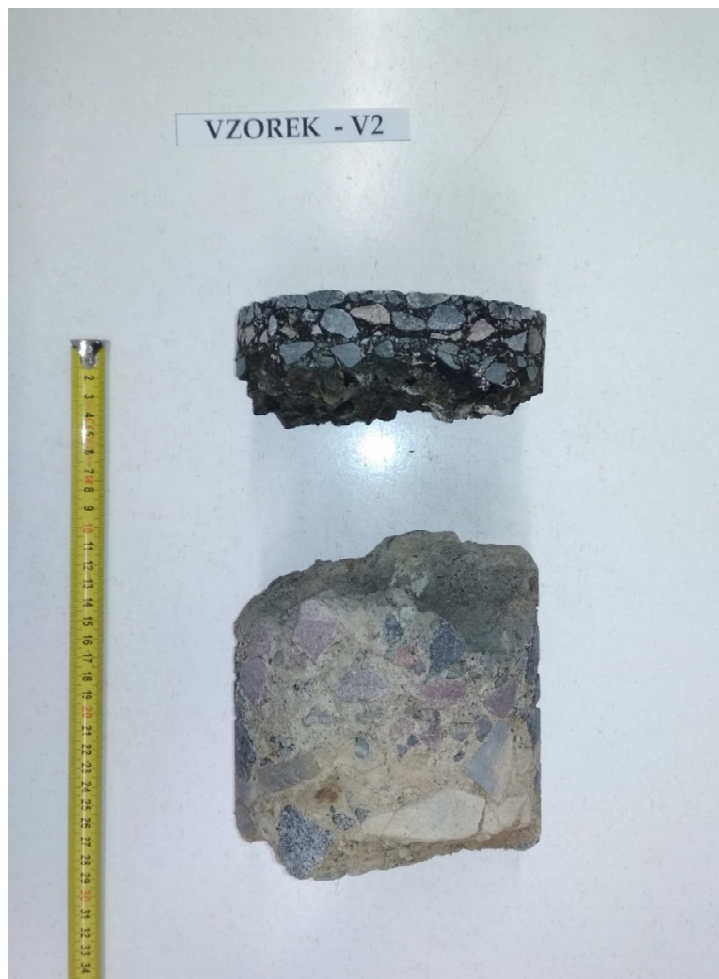
Obr. 4 - Jádru vývrtu Vzorek – V2 (laboratoř).

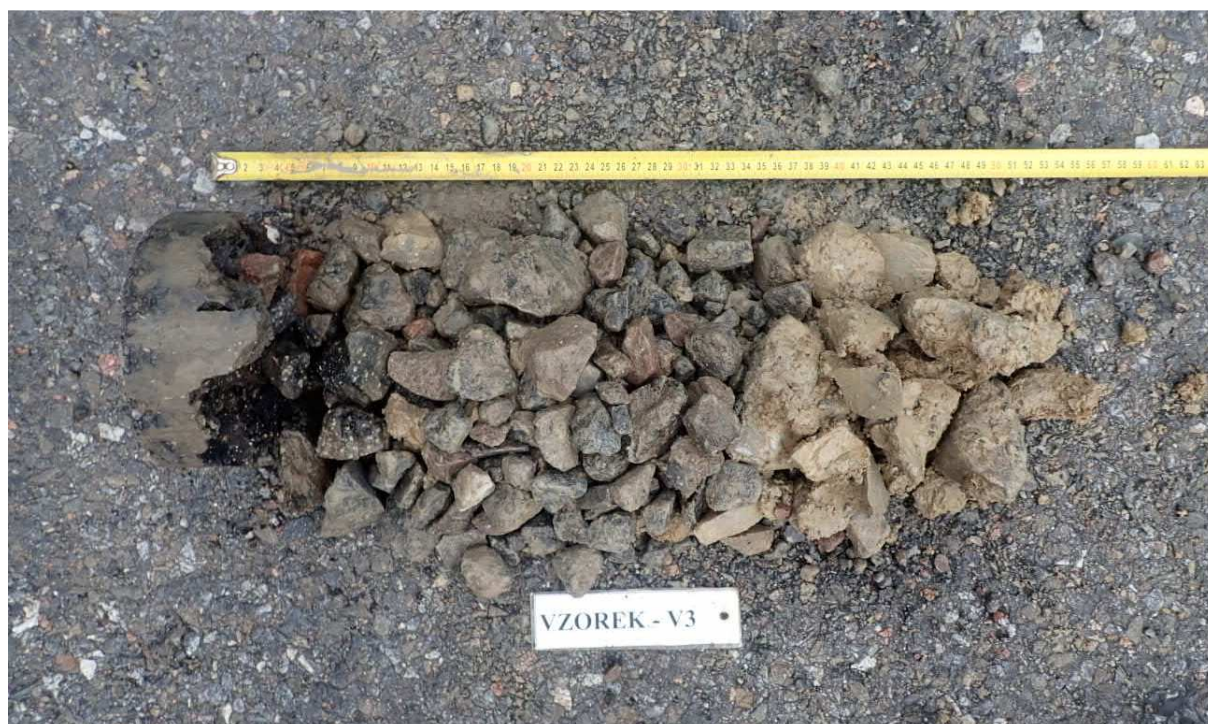
Konstrukce vozovky:	10 mm	PR	Postřík regenerační
	80 mm	PM	Penetrační makadam
	150 mm	Š	Štěrk (frakce 0/32)

Obr. 5 - Jádro vývrtu Vzorek – V3 (in situ).

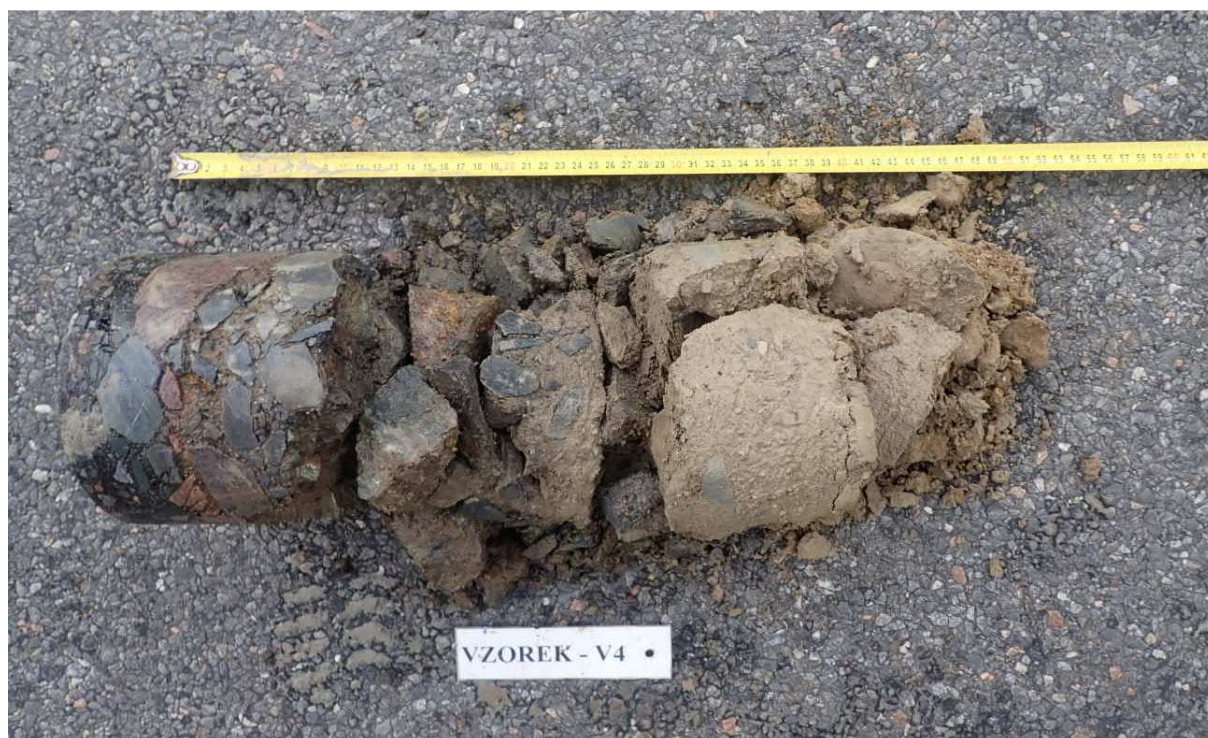
Konstrukce vozovky:	10 mm	PR	Postřík regenerační
	120 mm	PM	Penetrační makadam
	190 mm	Š	Štěrk (frakce 0/63, zahliněno)

Obr. 7 - Jádro vývrtu Vzorek – V4 (in situ).

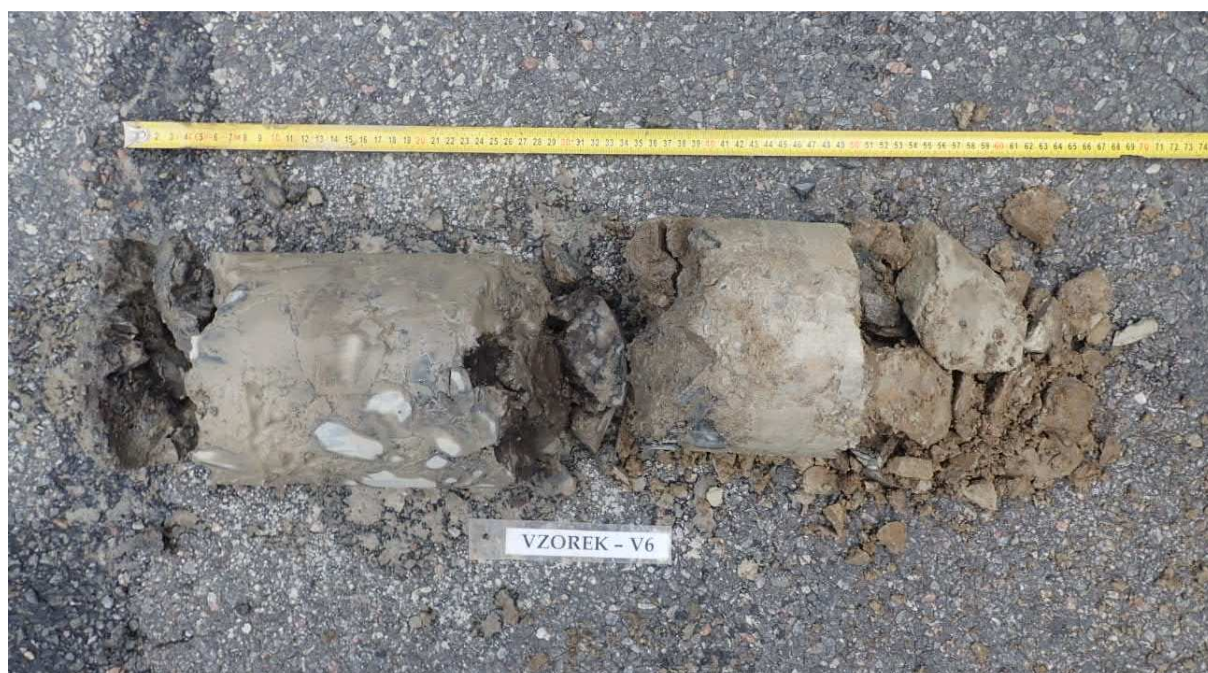
Konstrukce vozovky:	10 mm	PR	Postřík regenerační
	70 mm	PM	Penetrační makadam
	340 mm	SC	Směs stmelená hydraulickými pojivy
	60 mm	Š	Štěrka (frakce 0/63, velmi zahliněno)

Obr. 11 - Jádru vývrtu Vzorek – V6 (in situ).

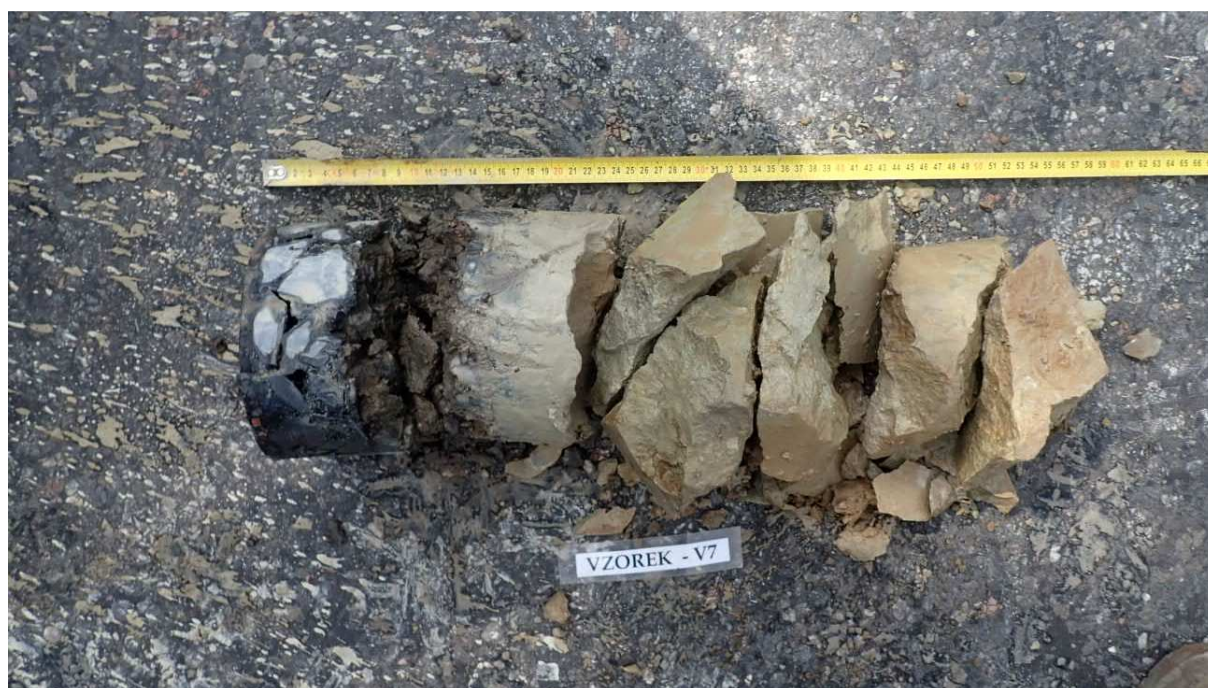
Konstrukce vozovky:	5 mm	PR	Postřík regenerační
	85 mm	PM	Penetrační makadam
	100 mm	SC	Směs stmelená hydraulickými pojivy
	220 mm	ŠT	Štět

Obr. 13 - Jádru vývrtu Vzorek – V7 (in situ).

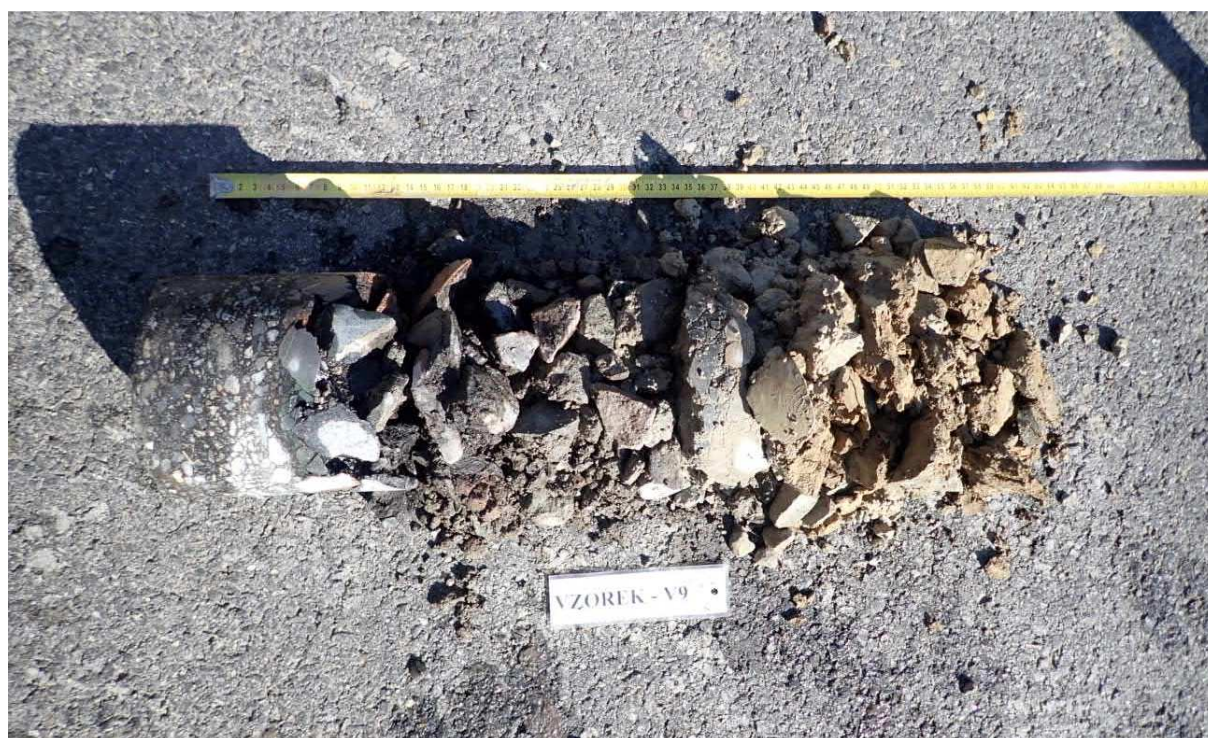
Konstrukce vozovky:	45 mm	ACO 11	Asfaltový beton pro obrusné vrstvy
	30 mm	ACO 11	Asfaltový beton pro obrusné vrstvy
	85 mm	PM	Penetrační makadam
	170 mm	Š	Štěrk (frakce 0/32)

Obr. 17 - Jádro vývrtu Vzorek – V9 (in situ).

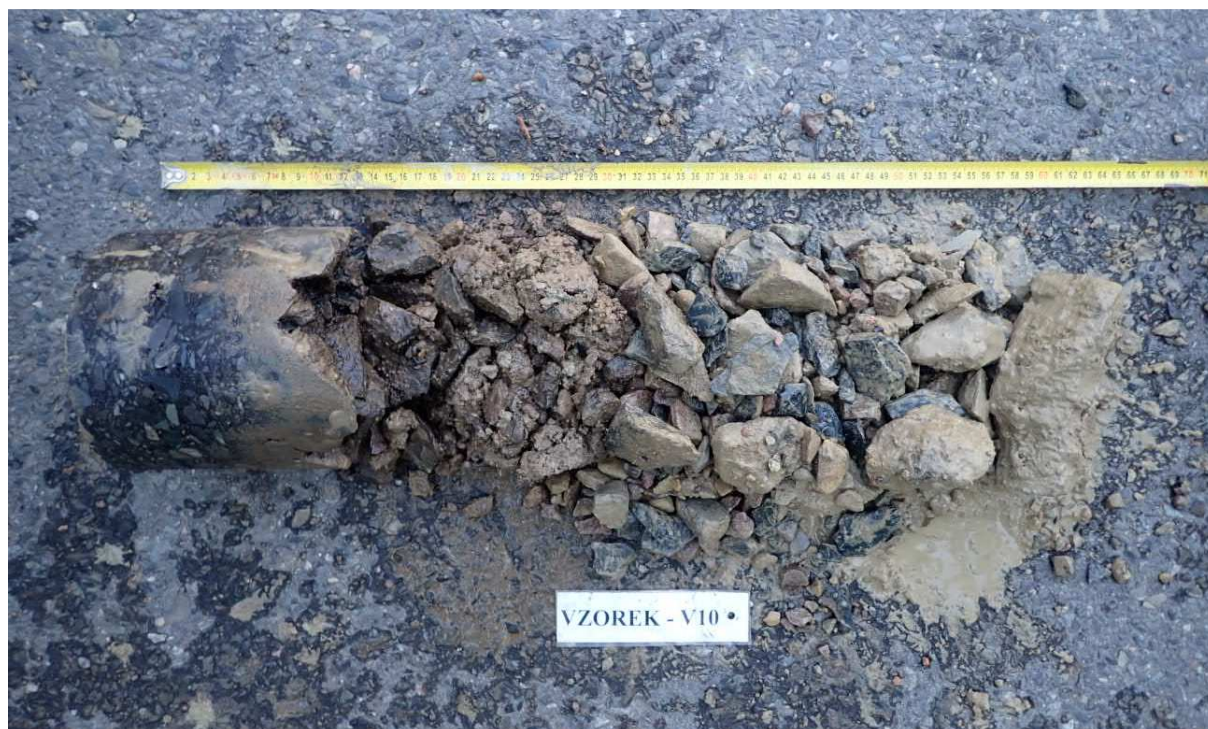
Konstrukce vozovky:	45 mm	ACO 11	Asfaltový beton pro obrusné vrstvy
	35 mm	ACL 16	Asfaltový beton pro ložní vrstvy
	60 mm	PM	Penetrační makadam
	250 mm	Š	Štěrka (frakce 0/63)

Obr. 19 - Jádro vývrtu Vzorek – V10 (in situ).

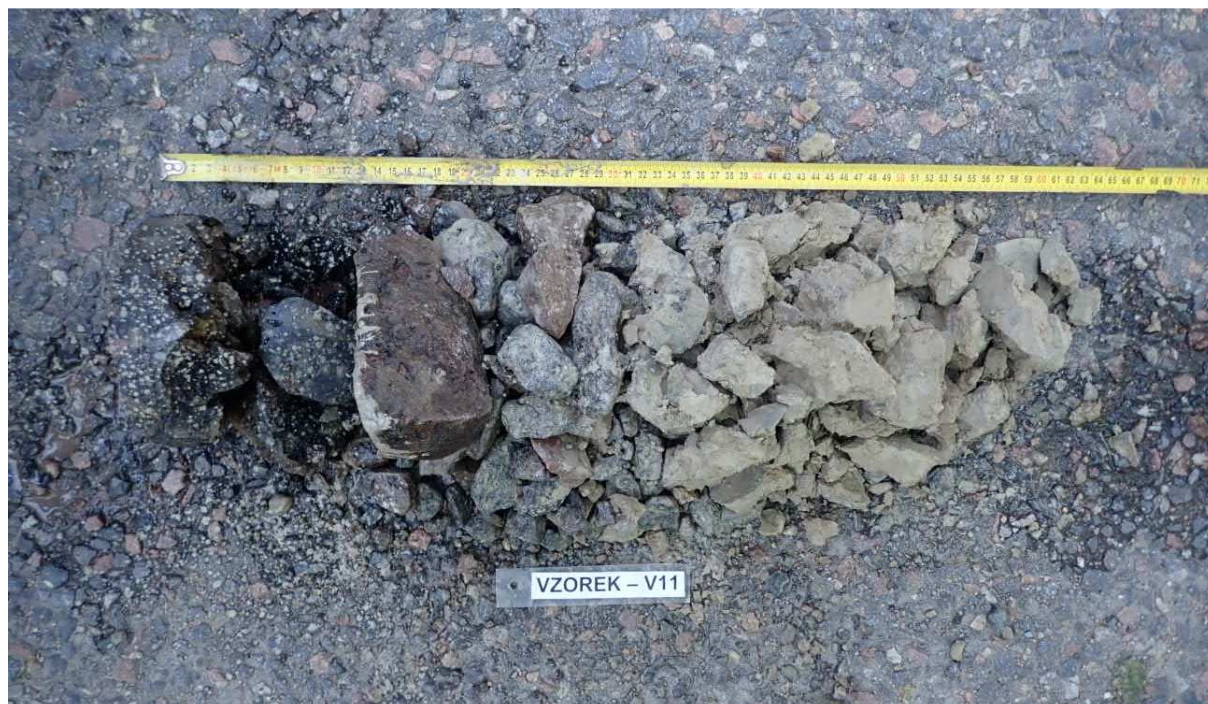
Konstrukce vozovky:	10 mm	PR	Postřík regenerační
	70 mm	PM	Penetrační makadam
	250 mm	Š	Štěrk (frakce 0/63)

Obr. 21 - Jádro vývrtu Vzorek – V11 (in situ).

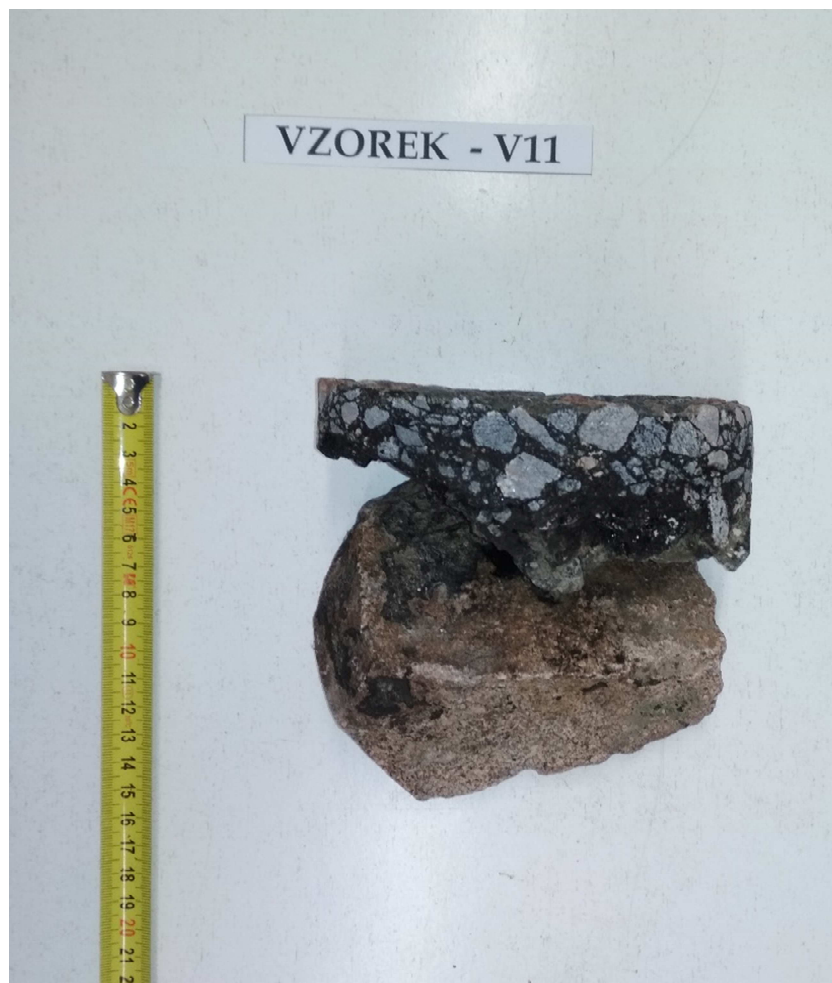
Obr. 22 - Jádru vývrtu Vzorek – V11 (laboratoř).

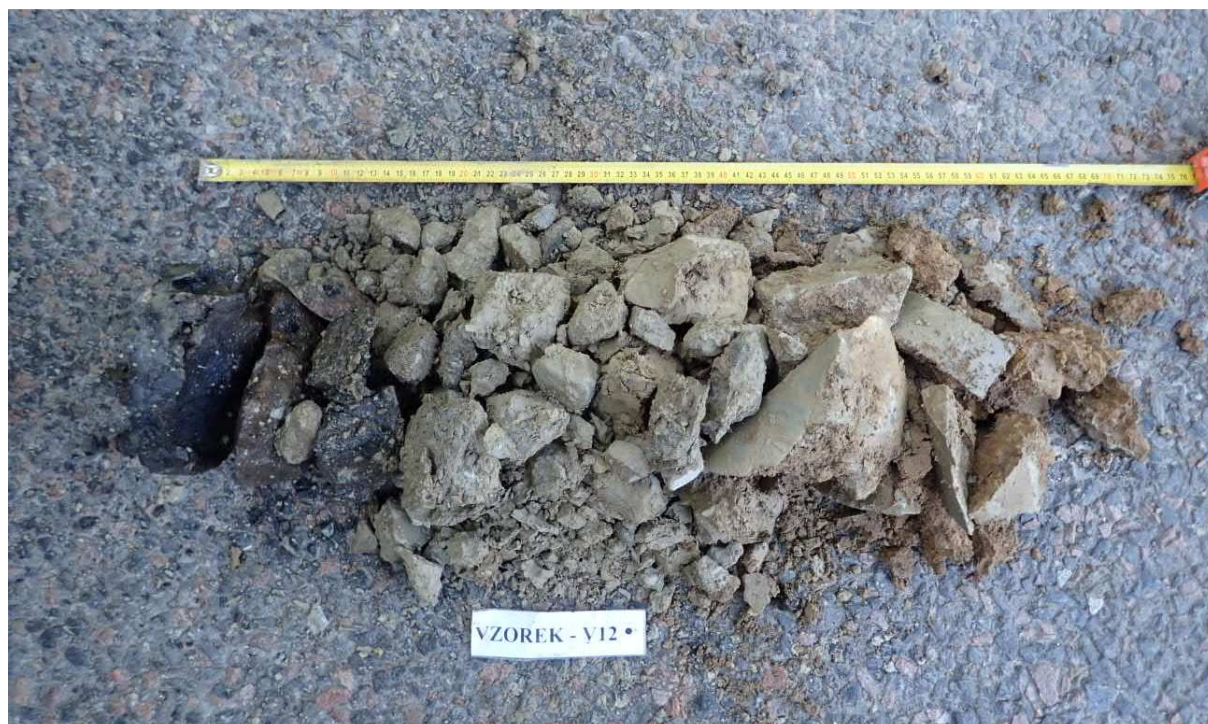
Konstrukce vozovky:	10 mm	PR	Postřík regenerační
	50 mm	PM	Penetrační makadam
	260 mm	Š	Štěrk (frakce 0/63)
	130 mm	ŠT	Štět

Obr. 23 - Jádru vývrtu Vzorek – V12 (in situ).

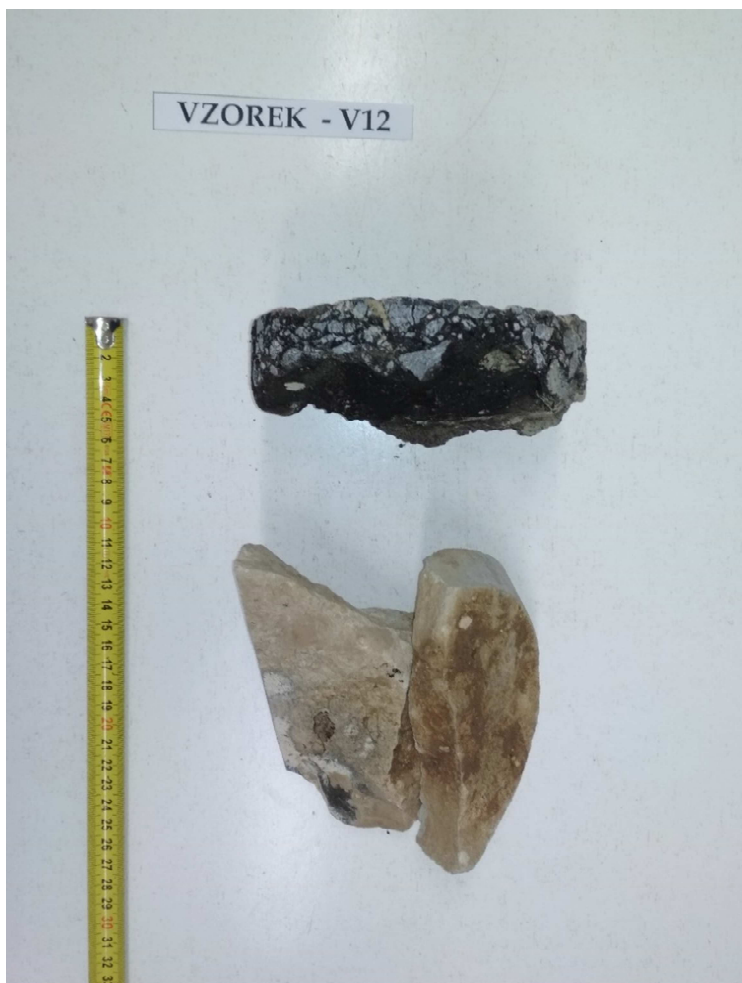
Obr. 24 - Jádru vývrtu Vzorek – V12 (laboratoř).

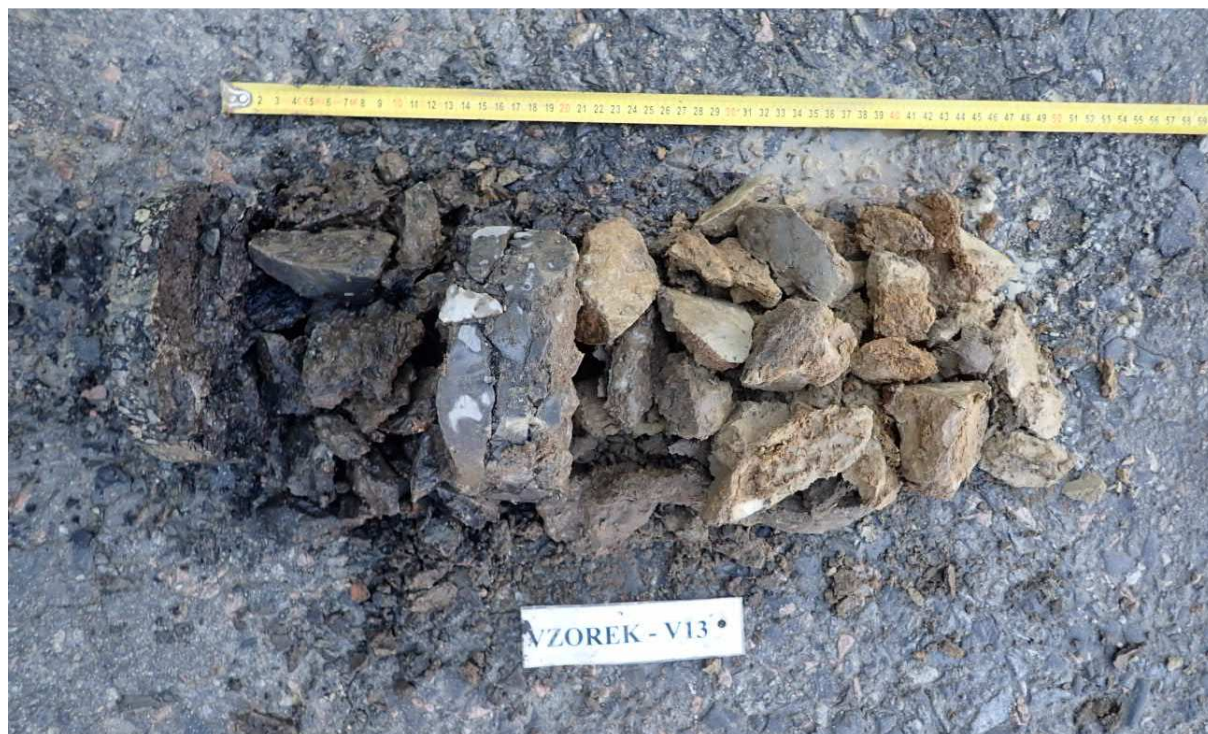
Konstrukce vozovky:	20 mm	PR	Postřík regenerační
	80 mm	PM	Penetrační makadam (rozpadlý)
	130 mm	Š	Štěrk (frakce 0/63)

Obr. 25 - Jádru vývrtu Vzorek – V13 (in situ).

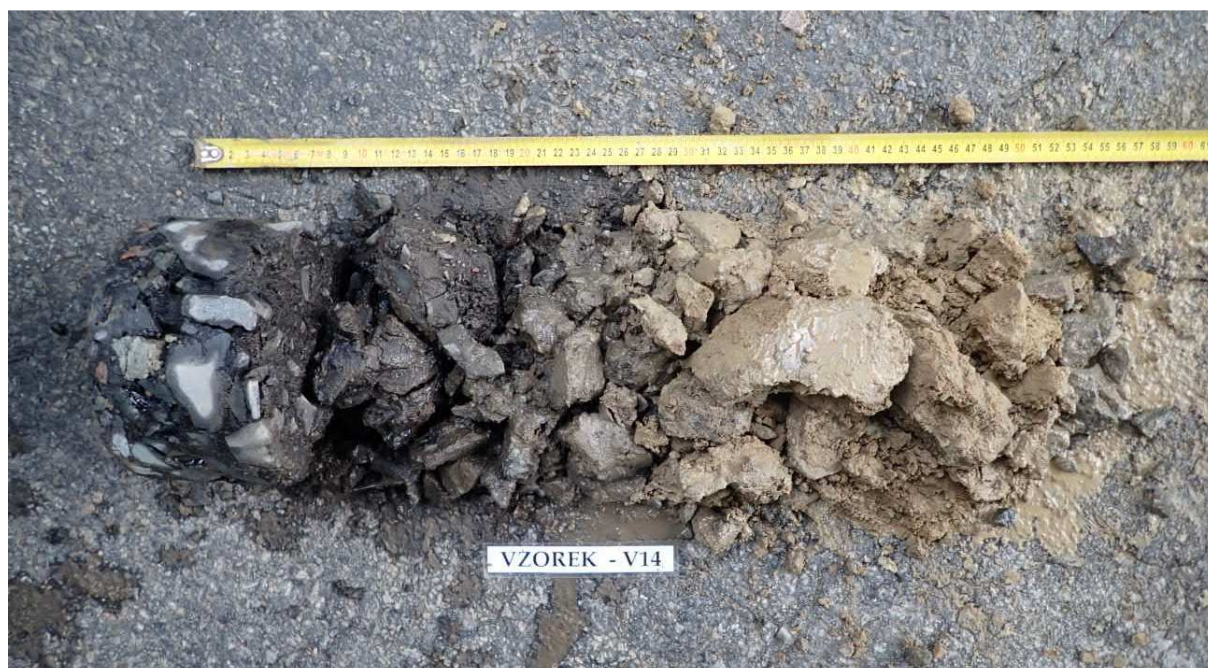
Konstrukce vozovky:	5 mm	PR	Postřík regenerační
	85 mm	PM	Penetrační makadam
	180 mm	Š	Štěrk (frakce 0/63, zahliněno)

Obr. 27 - Jádro vývrtu Vzorek – V14 (in situ).

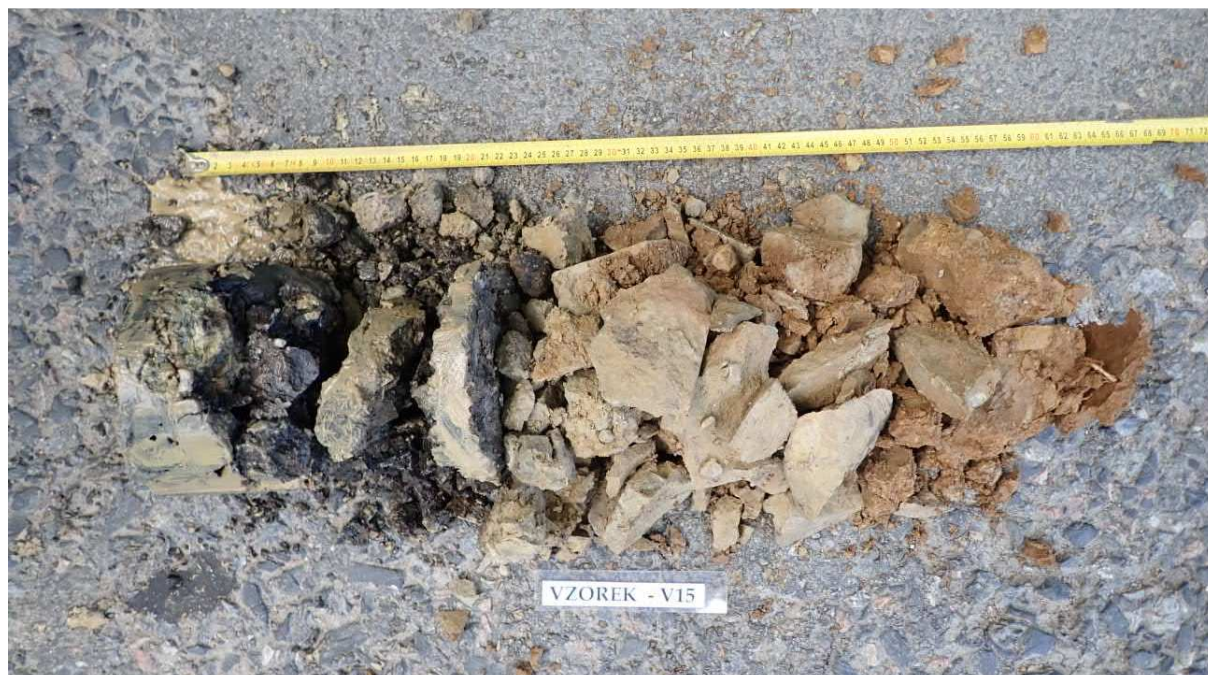
Konstrukce vozovky:	110 mm	PM	Penetrační makadam
	110 mm	ŠT	Štět (rozpadlý)
	120 mm	Š	Štěrk (frakce 0/63, zahliněno)

Obr. 29 - Jádro vývrtu Vzorek – V15 (in situ).

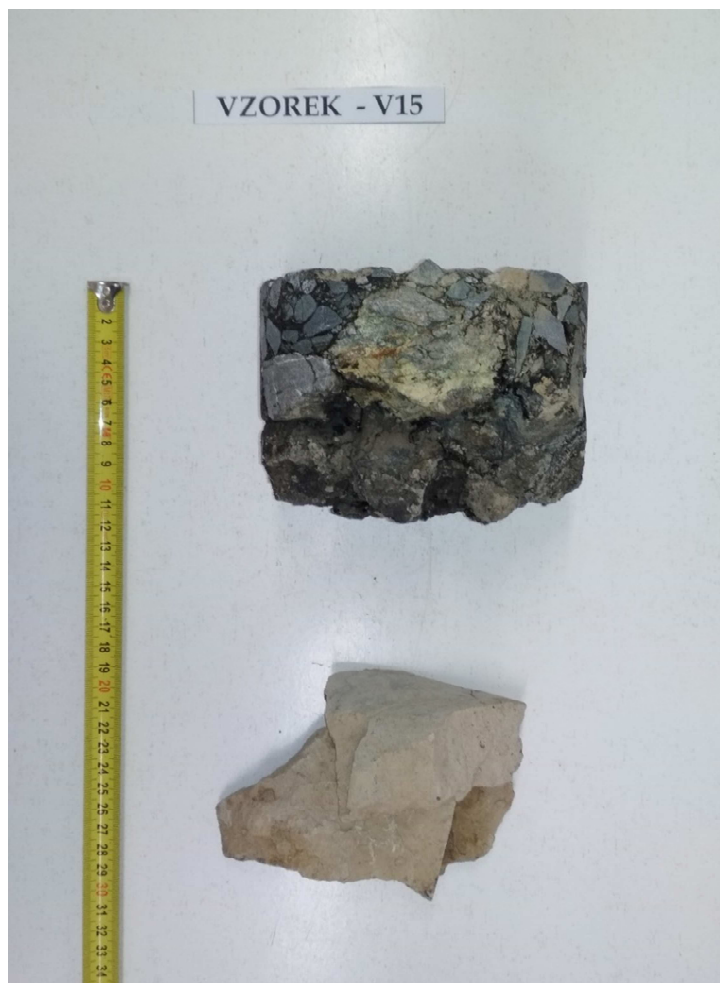
Obr. 30 - Jádru vývrtu Vzorek – V15 (laboratoř).

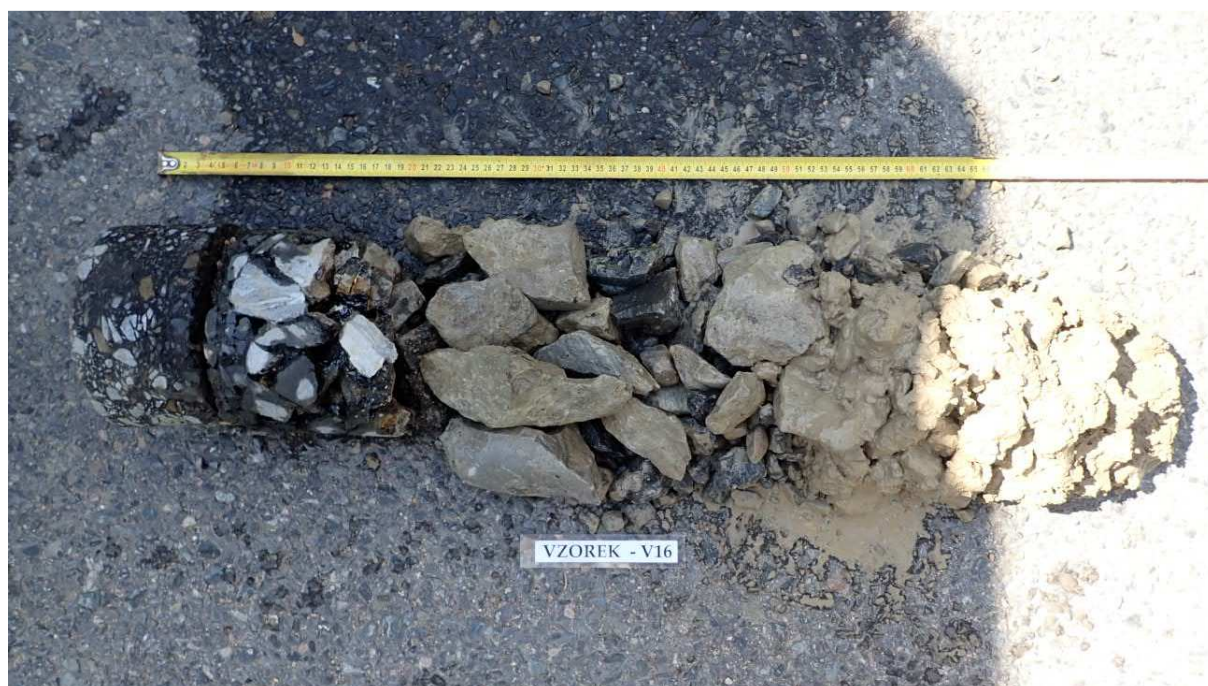
Konstrukce vozovky:	40 mm	ACO 11	Asfaltový beton pro obrusné vrstvy
	40 mm	ACO 11	Asfaltový beton pro obrusné vrstvy
	Separace vrstev		
	130 mm	PM	Penetrační makadam
	130 mm	ŠT	Štět
	260 mm	Š	Štěrka (frakce 0/32, zahliněno)

Obr. 31 - Jádro vývrtu Vzorek – V16 (in situ).

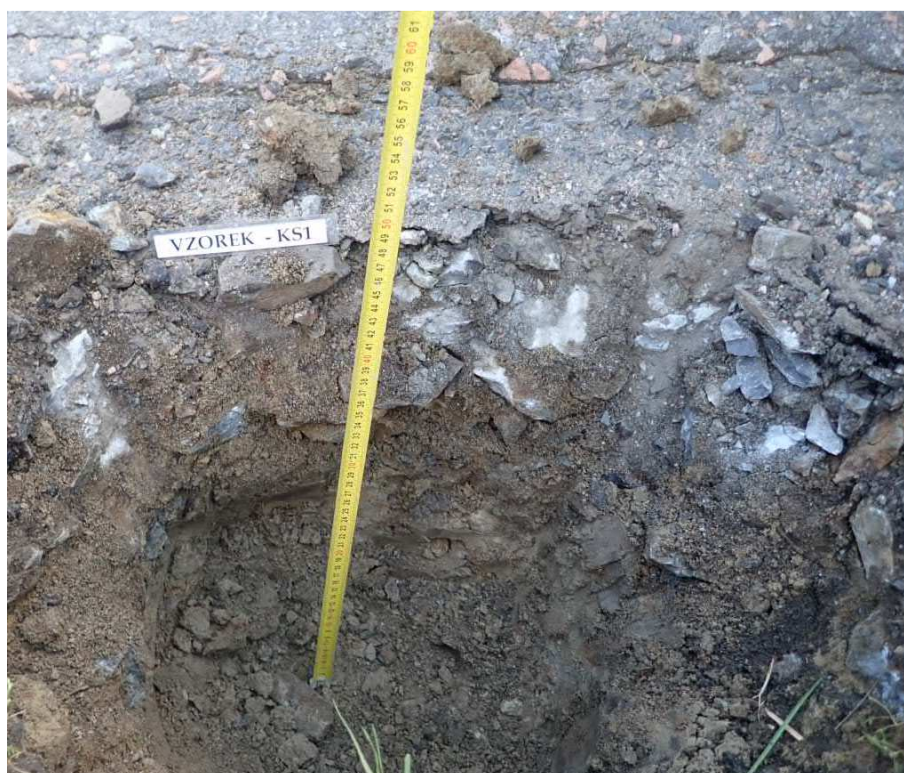
Konstrukce vozovky:	15 mm	PR	Postřík regenerační
	150 mm	PM	Penetrační makadam
	135 mm	Š	Štěrk (frakce 0/63, zahliněno)

Podloží vozovky: Písek jílovitý (S5 SC)

Obr. 33 – Kopaná sonda Vzorek – KS1 (in situ).

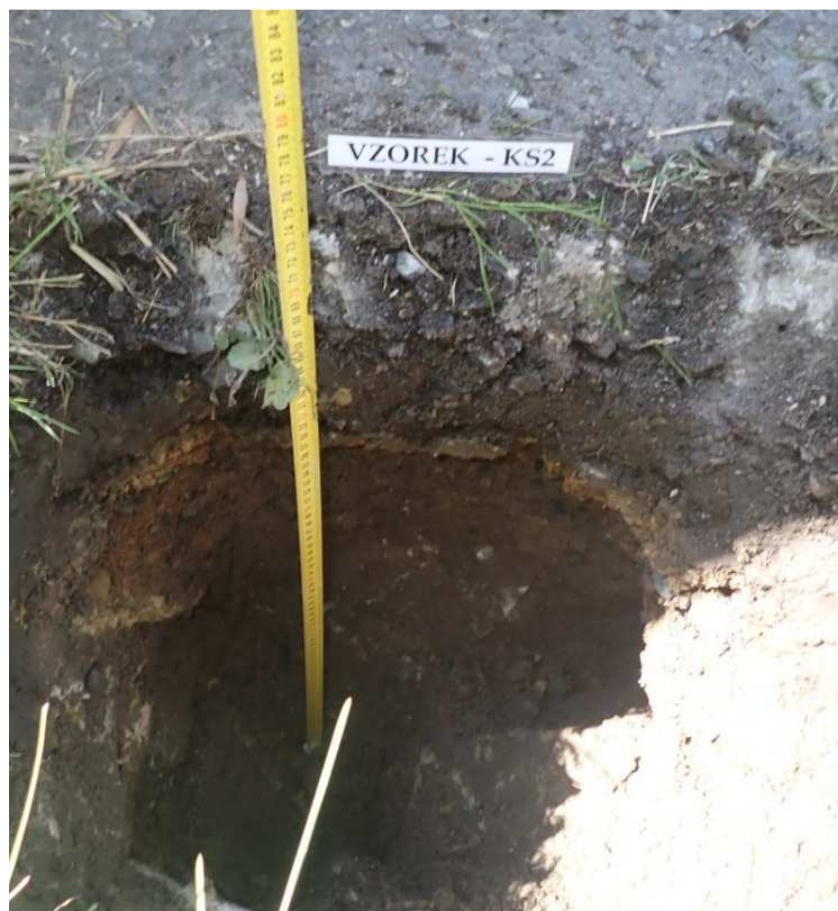
Konstrukce vozovky:	45 mm	ACO 11	Asfaltový beton pro obrusné vrstvy
	35 mm	ACL 16	Asfaltový beton pro ložní vrstvy
	60 mm	PM	Penetrační makadam
	250 mm	Š	Štěrka (frakce 0/63)

Podloží vozovky: Písek jílovitý (S5 SC)

Obr. 34 – Kopaná sonda Vzorek – KS2 (in situ).

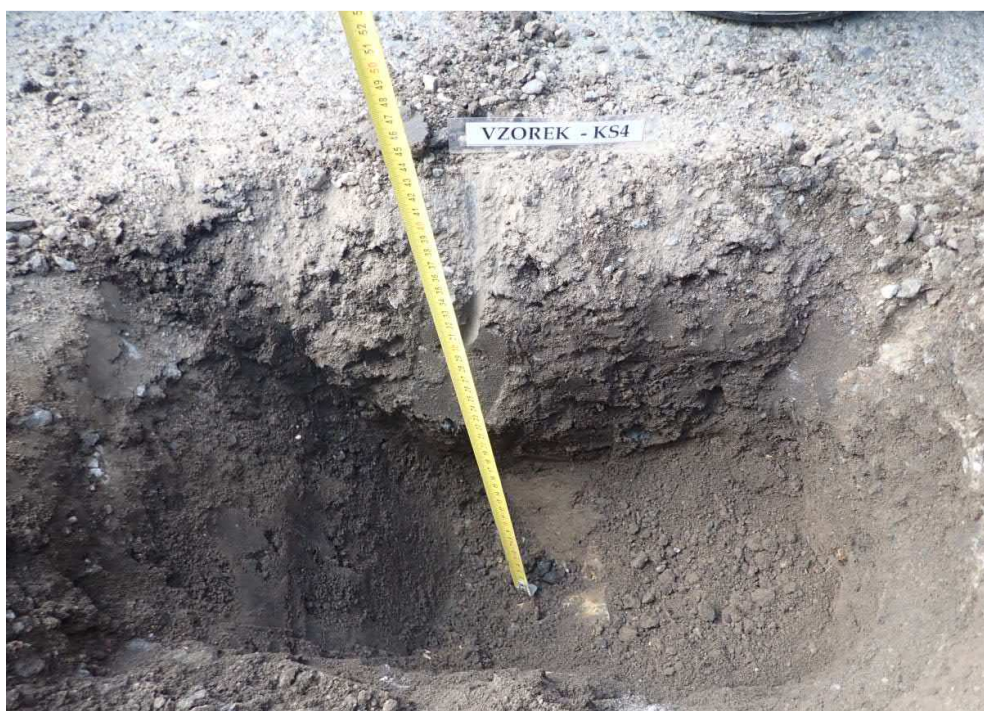
Podloží vozovky: Písek jílovitý (S5 SC)

Fotodokumentace Vzorku – KS4:*Obr. 36 – Kopaná sonda Vzorek – KS4 (in situ).*
