Průzkum konstrukce vozovky
Stanovení polycyklických aromatických uhlovodíků
Silnice II/340 a III/34041 Úhřetice

Srpen / Září 2025

**PŘÍLOHA I: Situování diagnostických vývrtů konstrukce vozovky
Silnice II/340 a III/34041 Úhřetice**

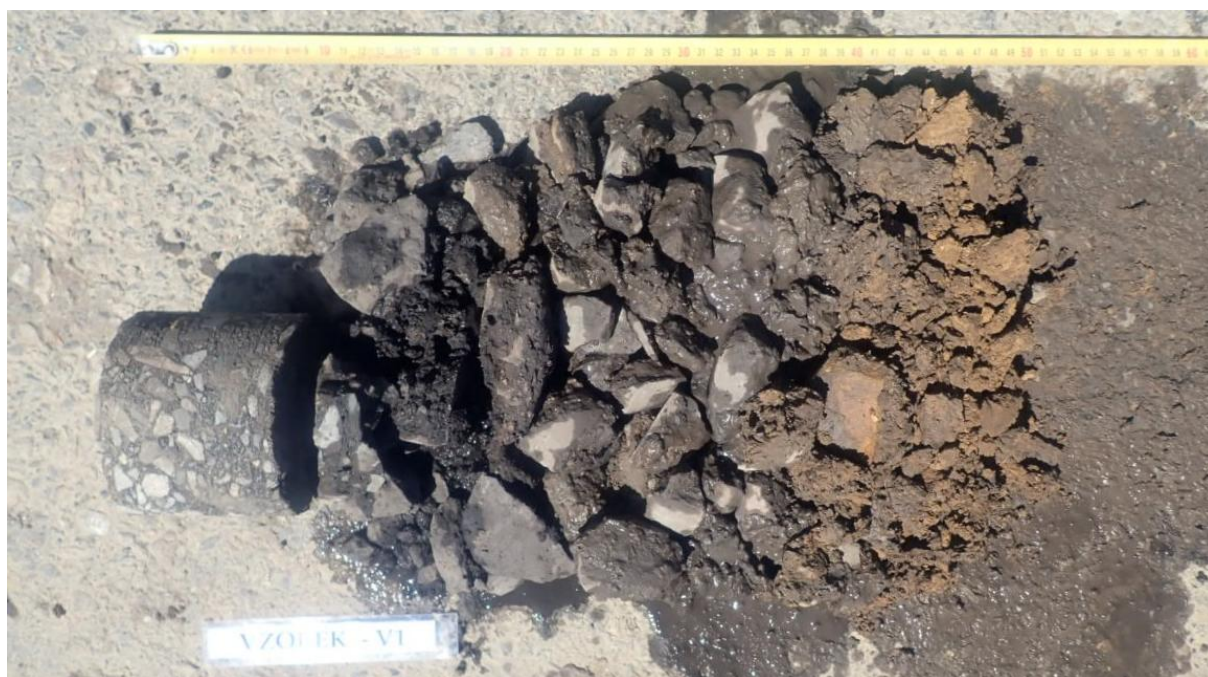
Popis polohy vývrtu: Silnice II/340 Úhřetice
pravý jízdní pruh vozovky (směr Úhřetice)
km 0,024 00
0,90 m od zpevněné hrany vozovky vpravo

Konstrukce vozovky:	5 mm	PR	Postřík regenerační
	45 mm	ACO 16	Asfaltový beton pro obrusné vrstvy
	30 mm	ACO 11	Asfaltový beton pro obrusné vrstvy
	60 mm	PM	Penetrační makadam (rozpadlý)
	240 mm	Š	Štěrka (frakce 0/63, velmi zahliněno)

Celková tloušťka
konstrukce vozovky: 380 mm

Obr. 1 - Jádro vývrtu Vzorek – V1 (in situ).

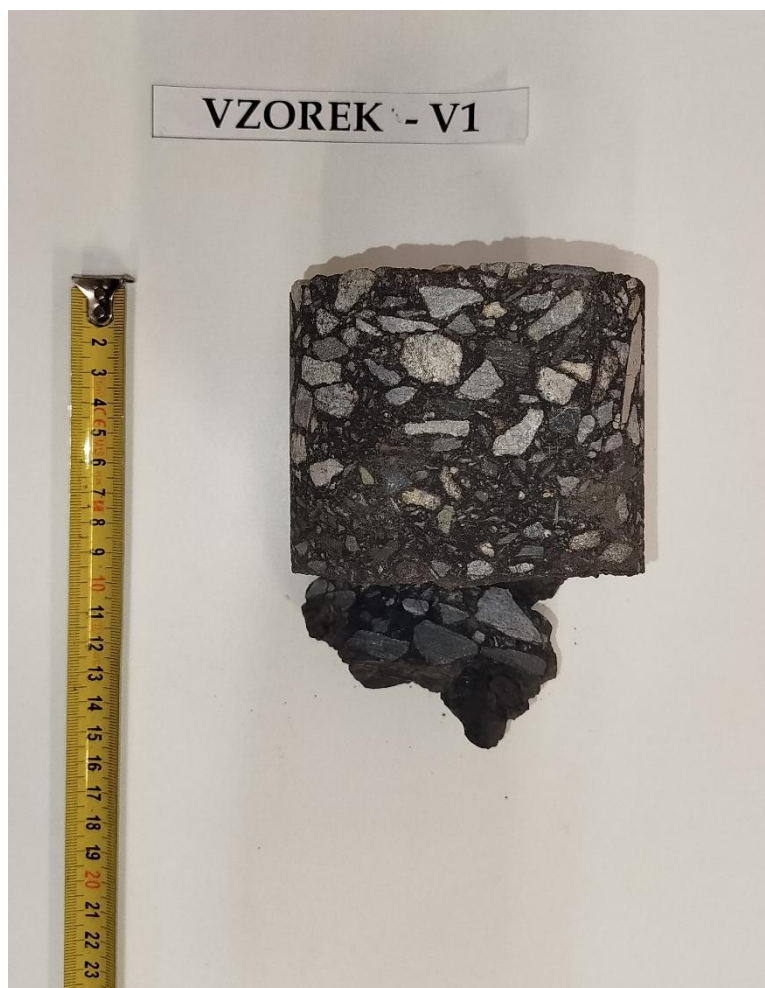
Obr. 2 - Jádru vývrtu Vzorek – V1 (laboratoř).

Vývrt	Ukazatel PAU [mg/kg]				Poznámka
	Vrstvy konstrukce	Naměřená hodnota	Kvalitativní třída		
V1	PR + ACO 16	1,84	≤ 12	ZAS-T1	
	ACO 11	1,56	≤ 12	ZAS-T1	
	PM	4,61	≤ 12	ZAS-T1

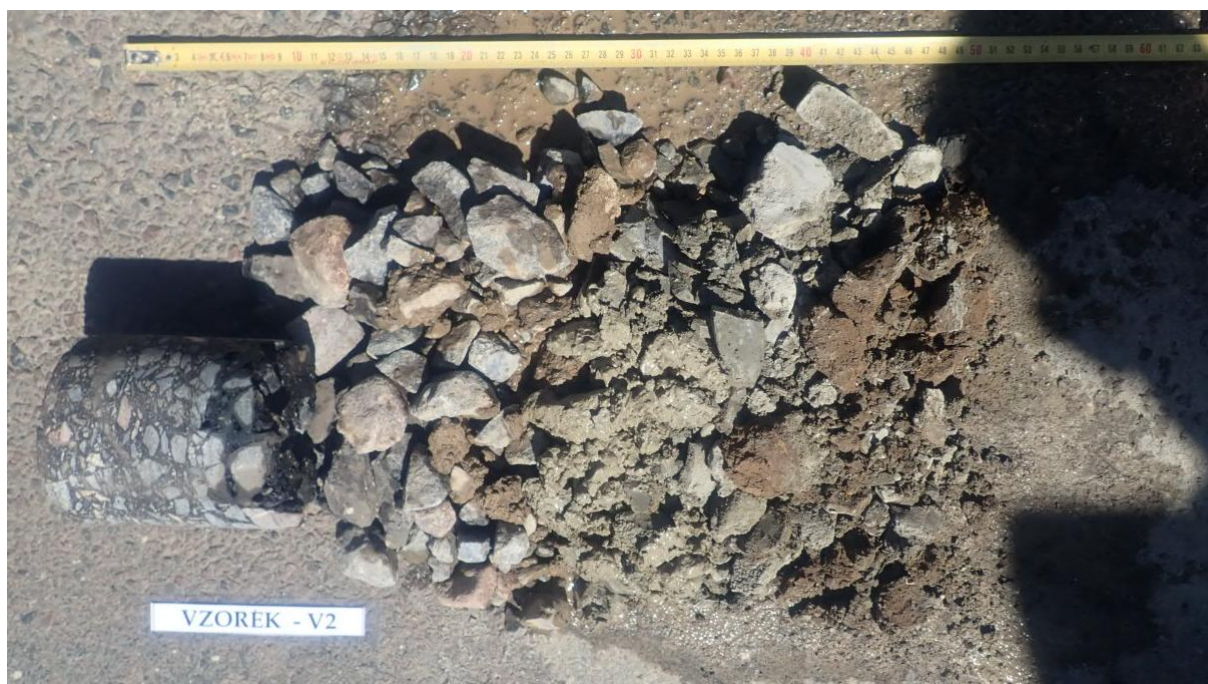
Popis polohy vývrtu: Silnice II/340 Úhřetice
levý jízdní pruh vozovky (směr Úhřetická Lhota)
km 0,201 00
1,00 m od hrany obruby vlevo

Konstrukce vozovky:	5 mm	PR	Postřík regenerační
	35 mm	ACO 11	Asfaltový beton pro obrusné vrstvy
	35 mm	ACL 16	Asfaltový beton pro ložní vrstvy
	55 mm	PM	Penetrační makadam
	270 mm	Š	Štěrka (frakce 0/63, zahliněno)

Celková tloušťka
konstrukce vozovky: 400 mm

Obr. 3 - Jádro vývrtu Vzorek – V2 (in situ).

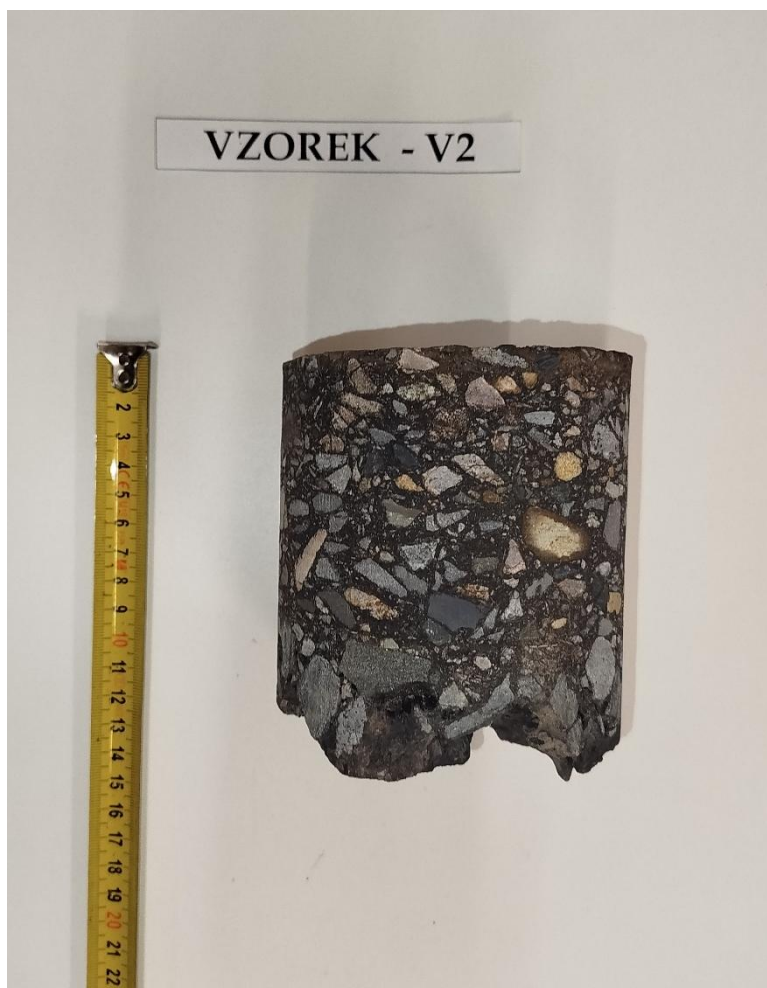
Obr. 4 - Jádru vývrtu Vzorek – V2 (laboratoř).

Vývrt	Ukazatel PAU [mg/kg]				Poznámka
	Vrstvy konstrukce	Naměřená hodnota	Kvalitativní třída		
V2	PR + ACO 11	0,96	≤ 12	ZAS-T1	
	ACL 16	1,07	≤ 12	ZAS-T1	
	PM	6,47	≤ 12	ZAS-T1

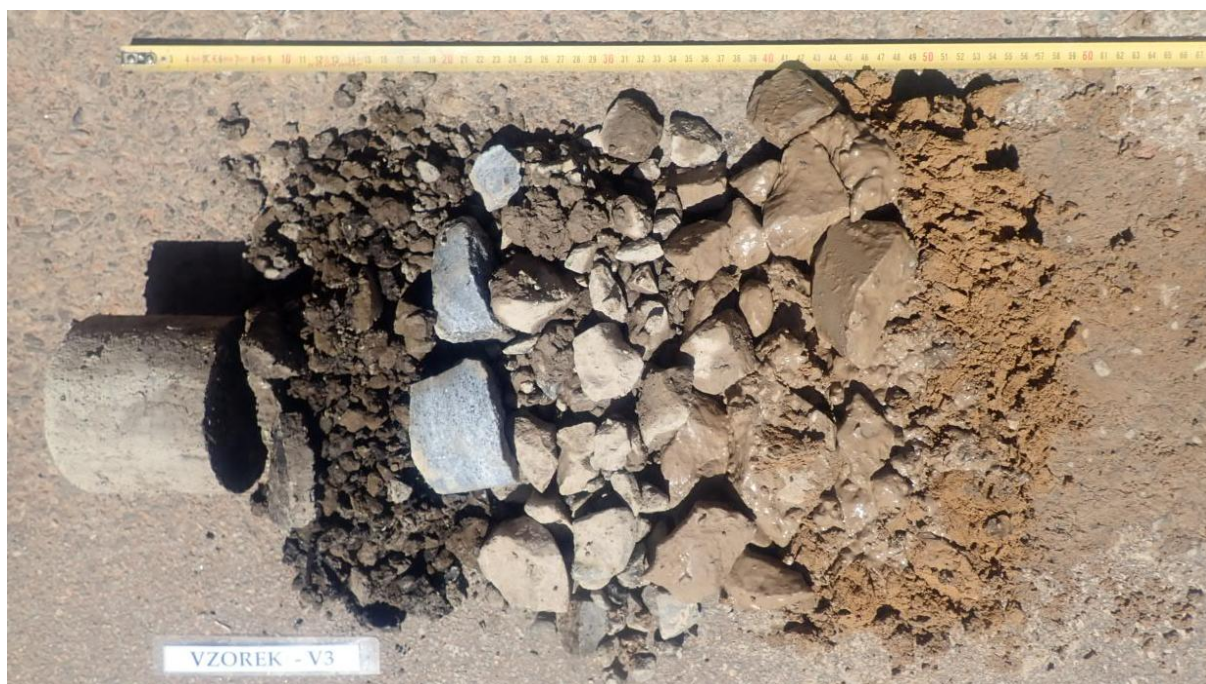
Popis polohy vývrtu: Silnice II/340 Úhřetice
pravý jízdní pruh vozovky (směr Úhřetická Lhota)
km 0,456 00
1,30 m od hrany obruby vpravo

Konstrukce vozovky:	5 mm	PR	Postřík regenerační
	40 mm	ACO 11	Asfaltový beton pro obrusné vrstvy
	40 mm	ACL 16	Asfaltový beton pro ložní vrstvy
	Separace vrstev		
	55 mm	PM	Penetrační makadam (rozpadlý)
	55 mm	DL	Dlažba (žulová kostka)
	285 mm	Š	Štěrk (frakce 0/63, zahliněno)

Celková tloušťka
konstrukce vozovky: 480 mm

Obr. 5 - Jádru vývrtu Vzorek – V3 (in situ).

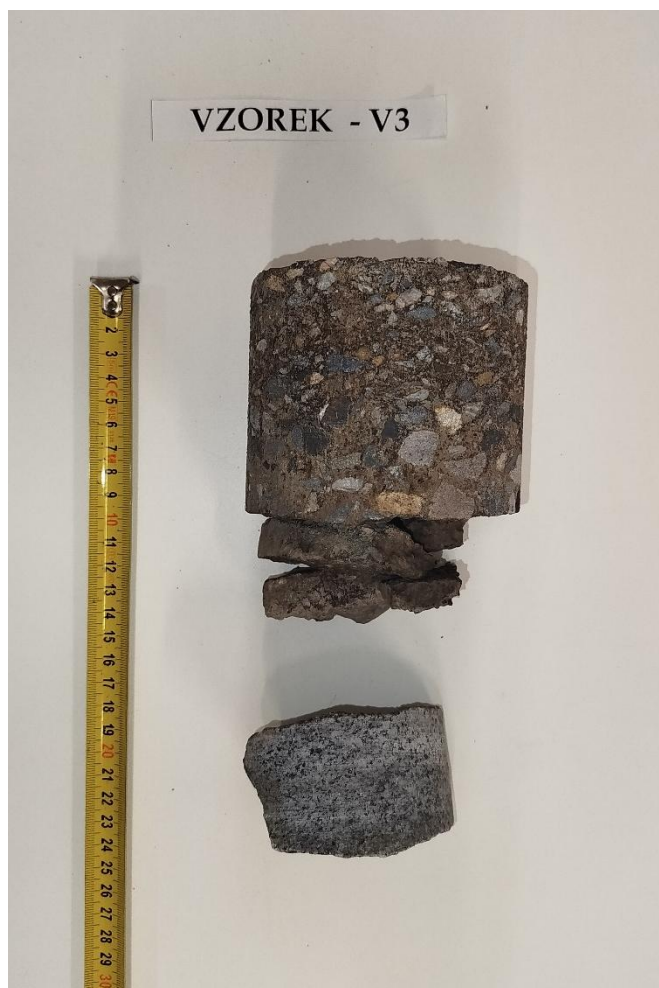
Obr. 6 - Jádru vývrtu Vzorek – V3 (laboratoř).

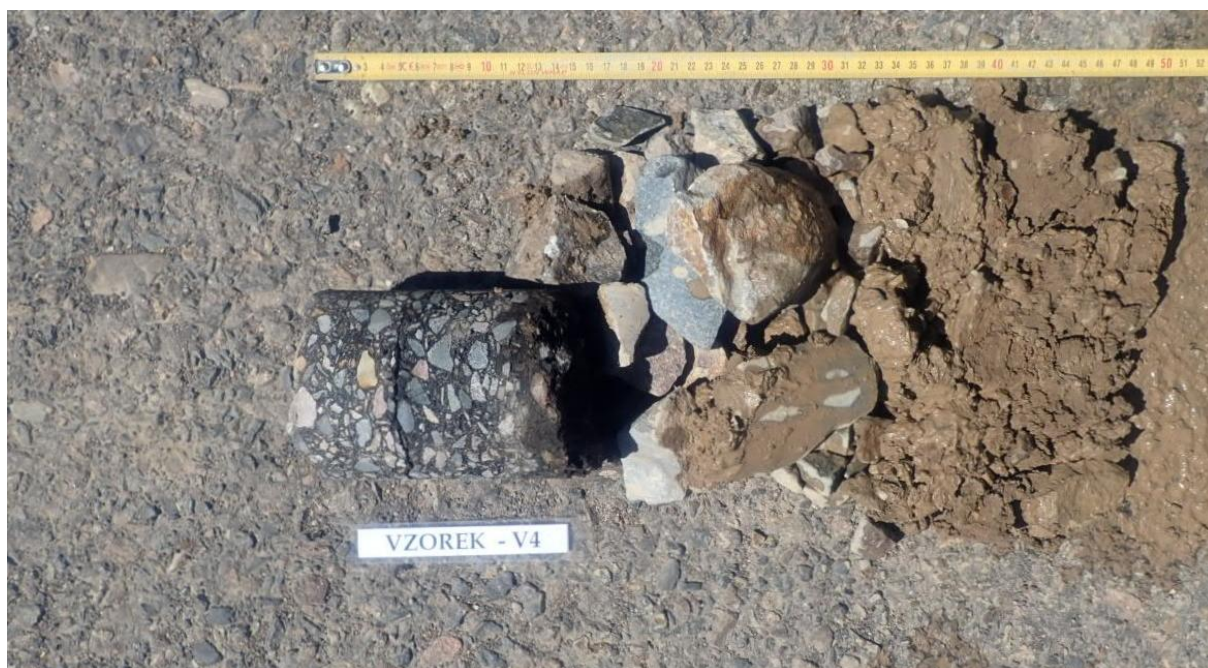
Popis polohy vývrtu: Silnice II/340 Úhřetice
levý jízdní pruh vozovky (směr Úhřetická Lhota)
km 0,591 00
3,00 m od hrany obruby vlevo

Konstrukce vozovky:	50 mm	ACO 16	Asfaltový beton pro ohrusné vrstvy
	55 mm	ACL 16	Asfaltový beton pro ložní vrstvy
	55 mm	ACL 16	Asfaltový beton pro ložní vrstvy
	60 mm	Š	Štěrka (frakce 0/63, zahliněno)
	120 mm	ŠT	Štět

Celková tloušťka
konstrukce vozovky: 340 mm

Obr. 7- Jádro vývrtu Vzorek – V4 (in situ).

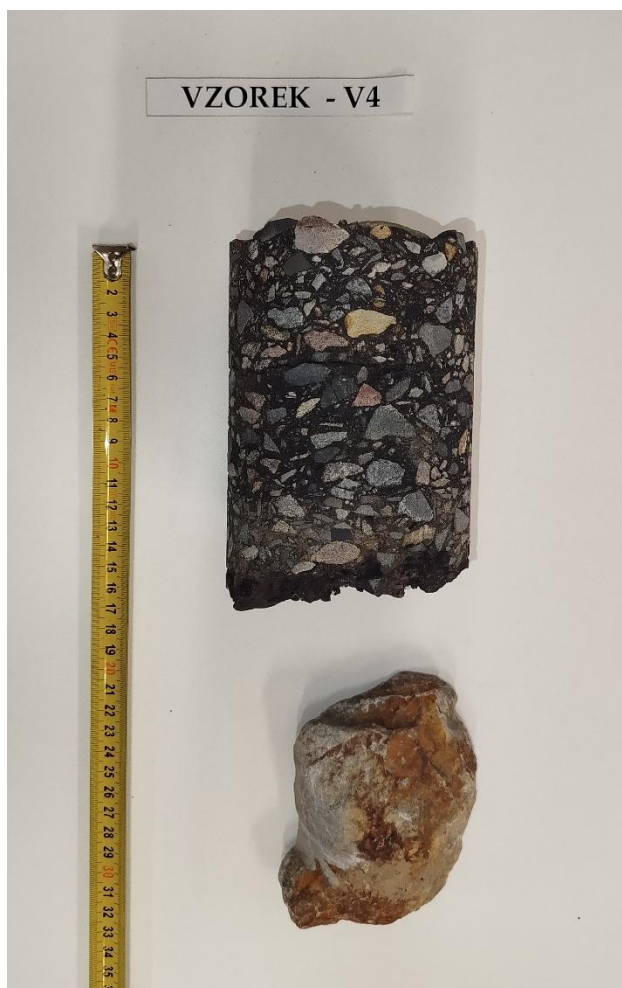
Obr. 8 - Jádru vývrtu Vzorek – V4 (laboratoř).

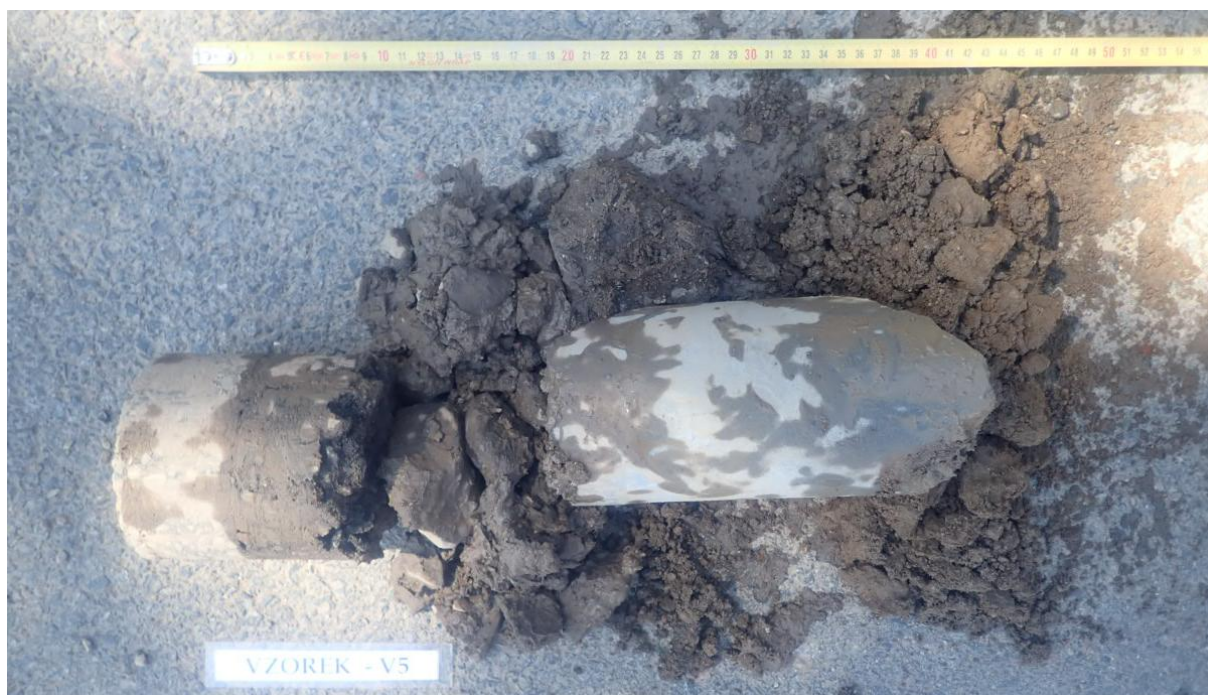
Popis polohy výtvetu: Silnice II/340 Úhřetice
levý jízdní pruh vozovky (směr Úhřetická Lhota)
km 0,812 00
1,10 m od hrany obruby vlevo

Konstrukce vozovky:	5 mm	PR	Postřík regenerační
	50 mm	ACO 11	Asfaltový beton pro obrusné vrstvy
	60 mm	ACL 16	Asfaltový beton pro ložní vrstvy
	75 mm	Š	Štěrka (frakce 0/63, velmi zahliněno)
	210 mm	ŠT	Štět

Celková tloušťka
konstrukce vozovky: 400 mm

Obr. 9 - Jádro výtvetu Vzorek – V5 (in situ).

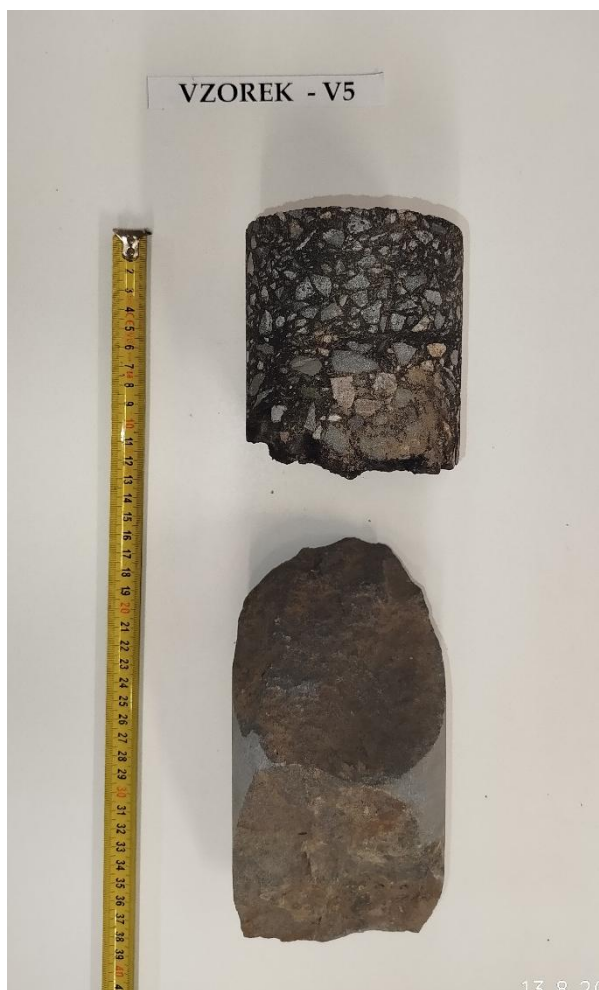
Obr. 10 - Jádru vývrtu Vzorek – V5 (laboratoř).

Tab. 6 Celkové množství polycyklických aromatických uhlovodíků (PAU) vzorek V5					
Vývrt	Ukazatel PAU [mg/kg]				Poznámka
	Vrstvy konstrukce	Naměřená hodnota	Kvalitativní třída		
V5	PR + ACO 11	1,18	≤ 12	ZAS-T1	
	ACL 16	2,62	≤ 12	ZAS-T1

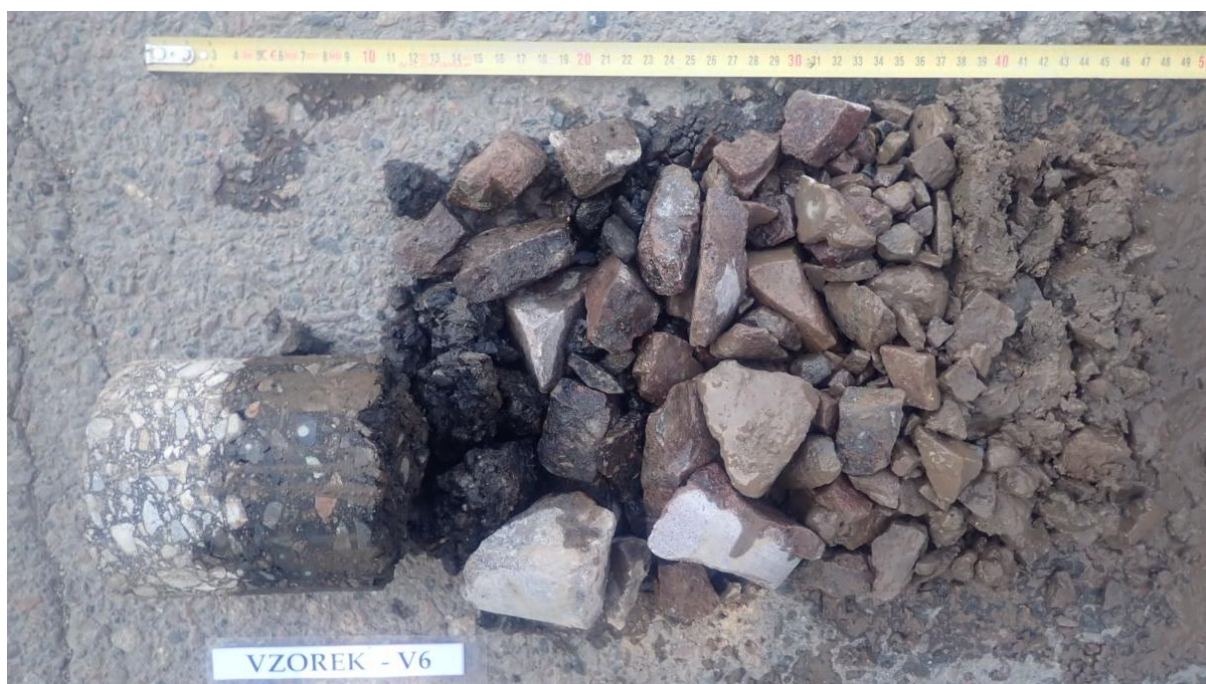
Popis polohy vývrtu: Silnice III/34041 Úhřetice
pravý jízdní pruh vozovky (směr Vejvanovice)
km 0,065 00
1,40 m od hrany obruby vpravo

Konstrukce vozovky:	50 mm	ACO 11	Asfaltový beton pro ohrusné vrstvy
	50 mm	ACL 16	Asfaltový beton pro ložní vrstvy
	50 mm	PM	Penetrační makadam (rozpadlý)
	270 mm	Š	Štěrka (frakce 0/63, zahliněno)

Celková tloušťka
konstrukce vozovky: 420 mm

Obr. 11 - Jádro vývrtu Vzorek – V6 (in situ).

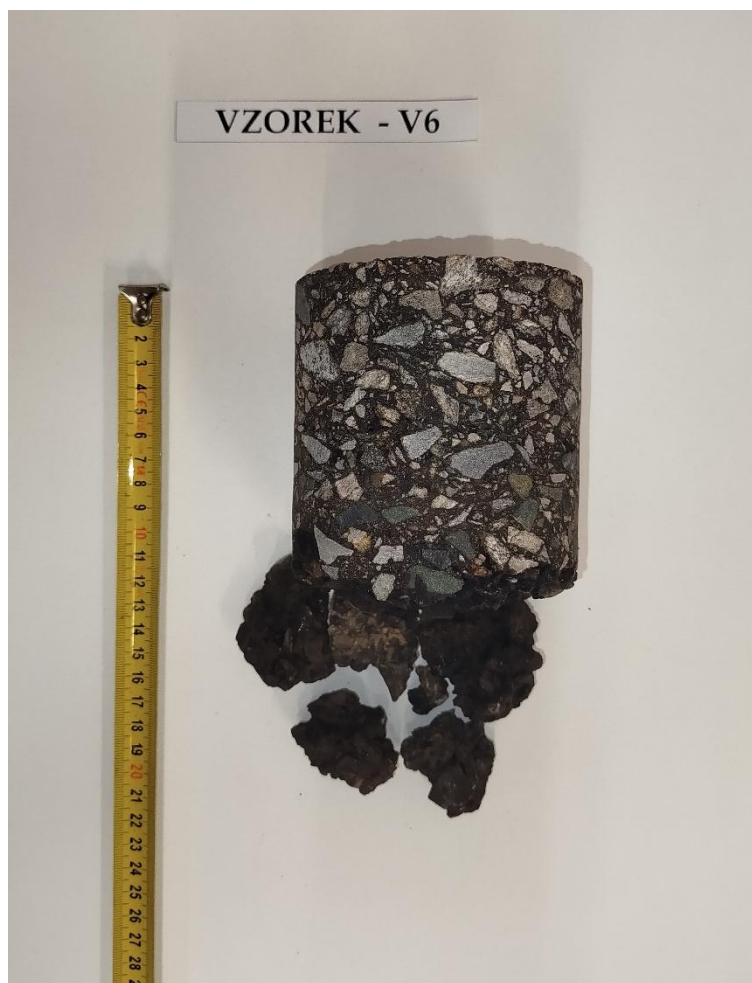
Obr. 12 - Jádro vývrtu Vzorek – V6 (laboratoř).

Vývrt	Ukazatel PAU [mg/kg]				Poznámka
	Vrstvy konstrukce	Naměřená hodnota	Kvalitativní třída		
V6	ACO 11	2,64	≤ 12	ZAS-T1	
	ACL 16	1,93	≤ 12	ZAS-T1	
	PM	0,60	≤ 12	ZAS-T1

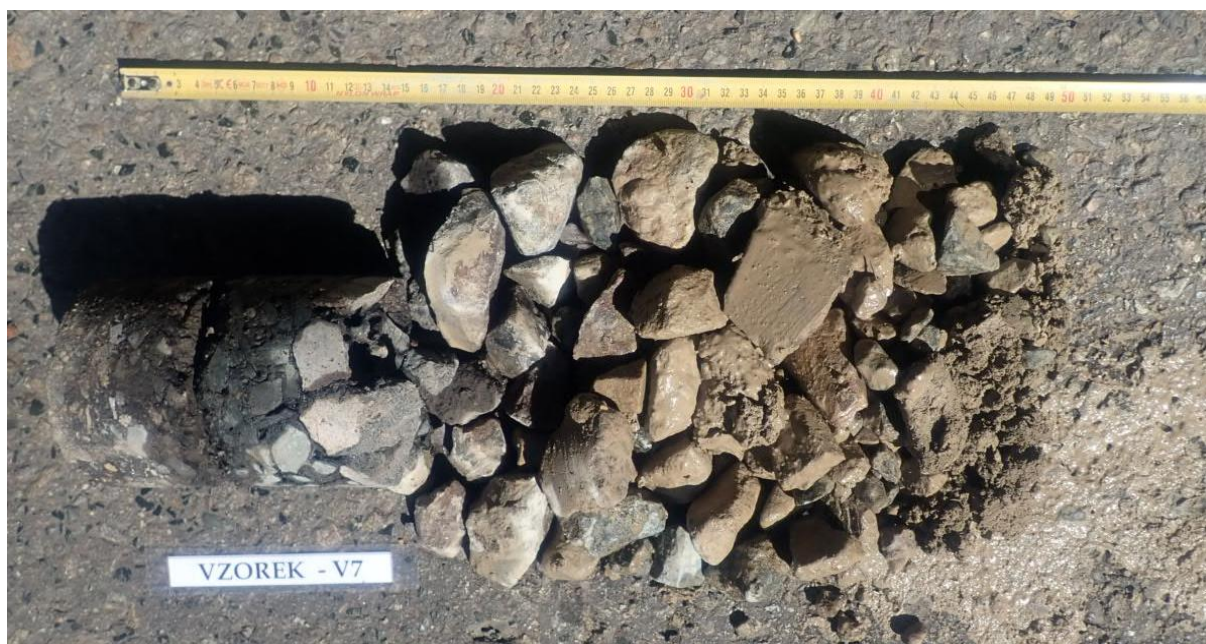
Popis polohy vývrtu: Silnice III/34041 Úhřetice
levý jízdní pruh vozovky (směr Vejvanovice)
km 0,220 00
1,10 m od zpevněné hrany vozovky vlevo

Konstrukce vozovky:	30 mm	ACO 11	Asfaltový beton pro obrusné vrstvy
	30 mm	ACL 16	Asfaltový beton pro ložní vrstvy
	Separace vrstev		
	90 mm	PM	Penetrační makadam
	310 mm	Š	Štěrk (frakce 0/63, zahliněno)

Celková tloušťka
konstrukce vozovky: 460 mm

Obr. 13 - Jádro vývrtu Vzorek – V7 (in situ).

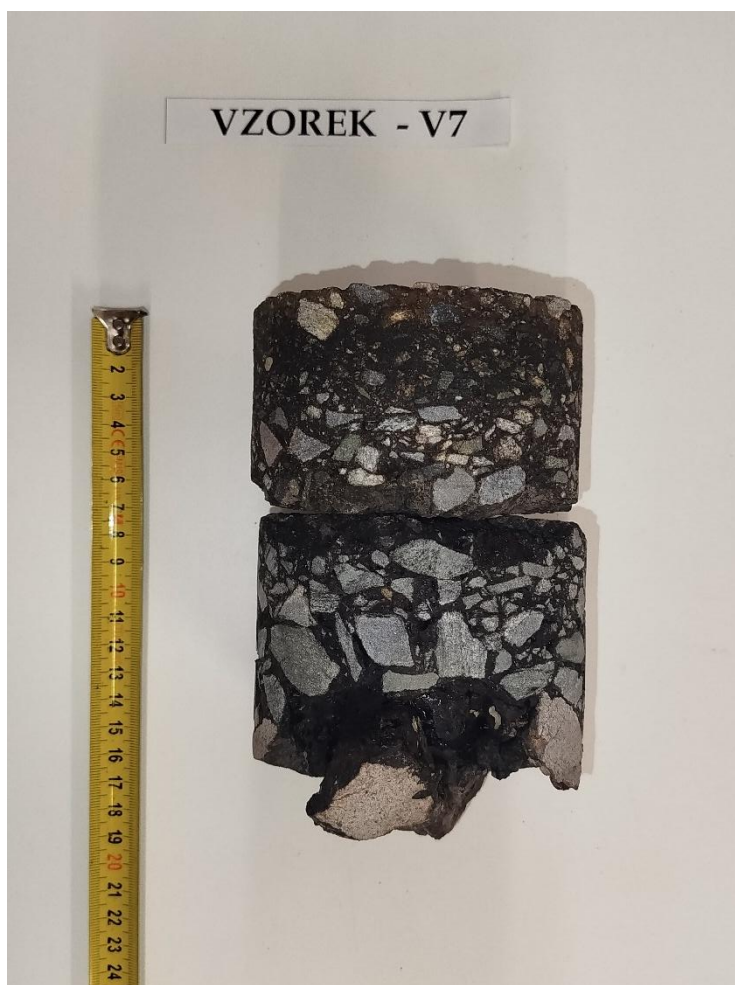
Obr. 14 - Jádro vývrtu Vzorek – V7 (laboratoř).
