Průzkum konstrukce vozovky
Stanovení polycyklických aromatických uhlovodíků
Silnice III/32218 Štěpánov u Přelouče

Září 2025

Místo průzkumu: Silnice III/32218 Štěpánov u Přelouče
Okres Pardubice
Pardubický kraj

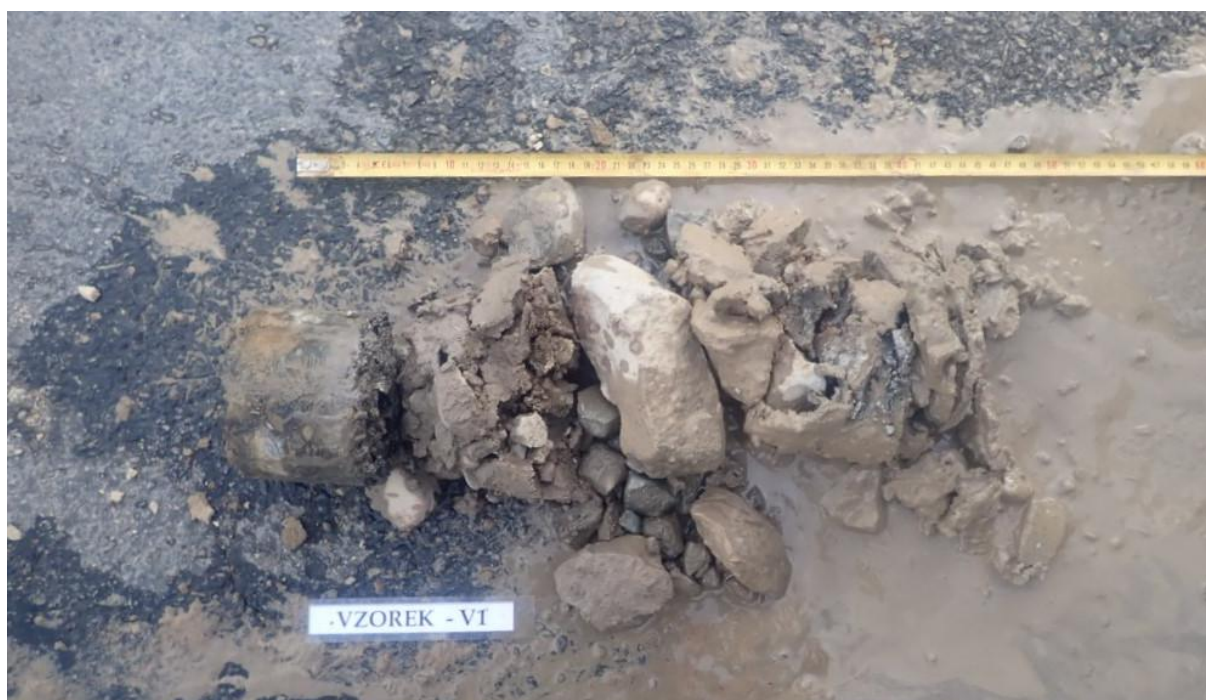
Popis polohy vývrtu: Silnice III/32218 Štěpánov u Přelouče
pravý jízdní pruh vozovky (směr Choltice)
km 0,070 00
1,10 m od hrany obruby vpravo

Konstrukce vozovky:	5 mm	PR	Postřík regenerační
	75 mm	ACO 11	Asfaltový beton pro obrusné vrstvy
	190 mm	Š	Štěrk (frakce 0/32, velmi zahliněno)
	130 mm	ŠT	Štět

Celková tloušťka
konstrukce vozovky: 400 mm

Obr. 1 - Jádro vývrtu Vzorek – V1 (in situ).

Vývrt	Ukazatel PAU [mg/kg]				Poznámka
	Vrstvy konstrukce	Naměřená hodnota	Kvalitativní třída		
V1	PR + ACO 11	14,64	12 < x ≤ 25	ZAS-T2

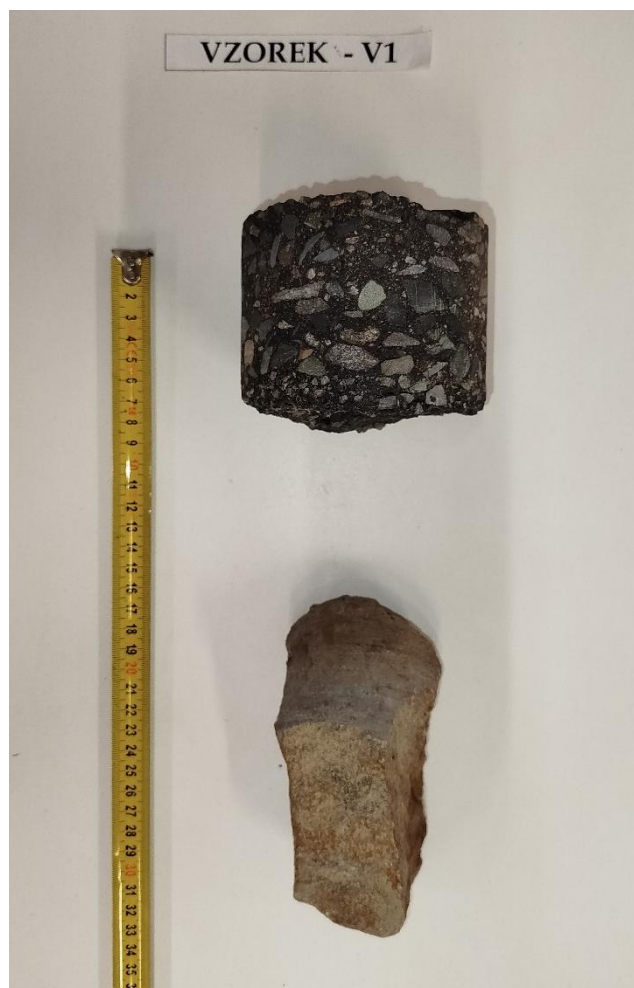
Obr. 2 - Jádru vývrtnu Vzorek – V1 (laboratoř).

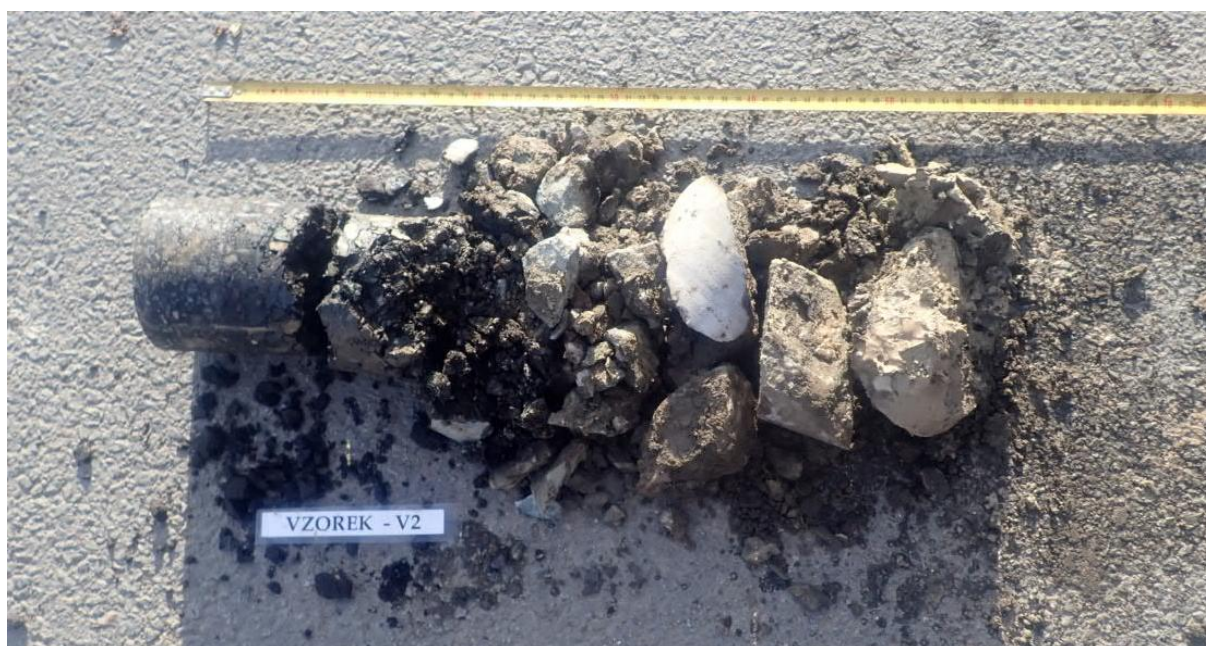
Popis polohy vývrtu: Silnice III/32218 Štěpánov u Přelouče
pravý jízdní pruh vozovky (směr Choltice)
km 0,264 00
1,40 m od hrany obruby vpravo

Konstrukce vozovky:	50 mm	ACO 11	Asfaltový beton pro ohrusné vrstvy
	60 mm	ACL 16	Asfaltový beton pro ložní vrstvy
	290 mm	Š	Štěrk (frakce 0/63, velmi zahliněno)
	100 mm	ŠT	Štět

Celková tloušťka
konstrukce vozovky: 500 mm

Obr. 3 - Jádro vývrtu Vzorek – V2 (in situ).

Tab. 1: Souhrtné množství polycyklických aromatických uhlovodíků (PAU) vložek V2.					
Vývrt	Ukazatel PAU [mg/kg]				Poznámka
	Vrstvy konstrukce	Naměřená hodnota	Kvalitativní třída		
V2	ACO 11	10,51	≤ 12	ZAS-T1	
	ACL 16	4,11	≤ 12	ZAS-T1

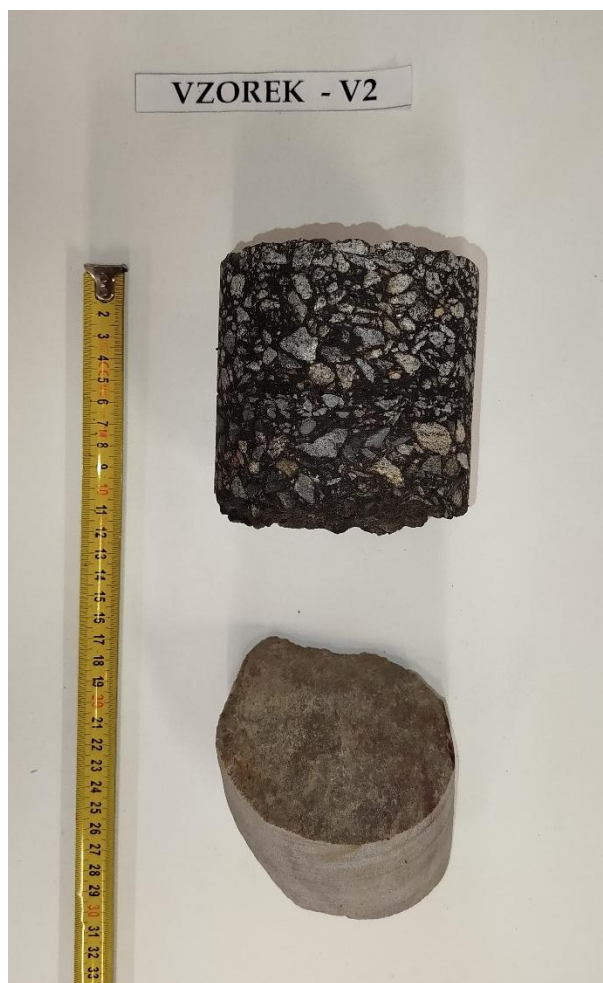
Obr. 4 - Jádru vývrtu Vzorek – V2 (laboratoř).

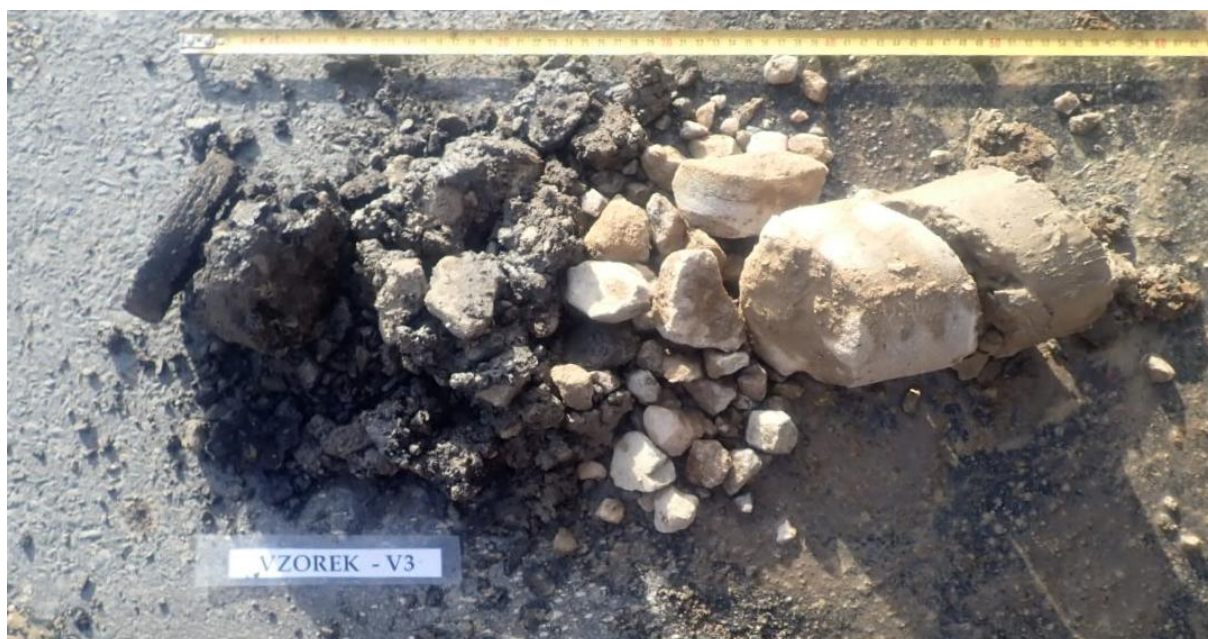
Popis polohy vývrtu: Silnice III/32218 Štěpánov u Přelouče
pravý jízdní pruh vozovky (směr Choltice)
km 0,433 00
1,00 m od hrany obruby vpravo

Konstrukce vozovky:	10 mm	PR	Postřík regenerační
	Separace vrstev		
	70 mm	ACO 11	Asfaltový beton pro obrusné vrstvy
	240 mm	Š	Štěr (frakce 0/63, velmi zahliněno)
	100 mm	ŠT	Štět

Celková tloušťka
konstrukce vozovky: 420 mm

Obr. 5 - Jádro vývrtu Vzorek – V3 (in situ).

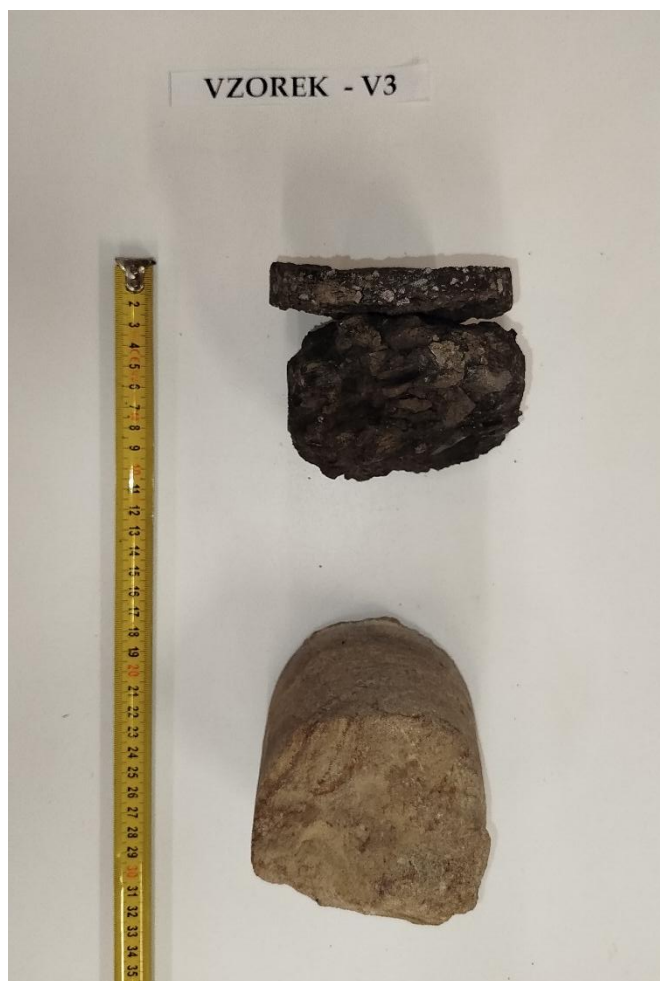
Obr. 6 - Jádru vývrtu Vzorek – V3 (laboratoř).

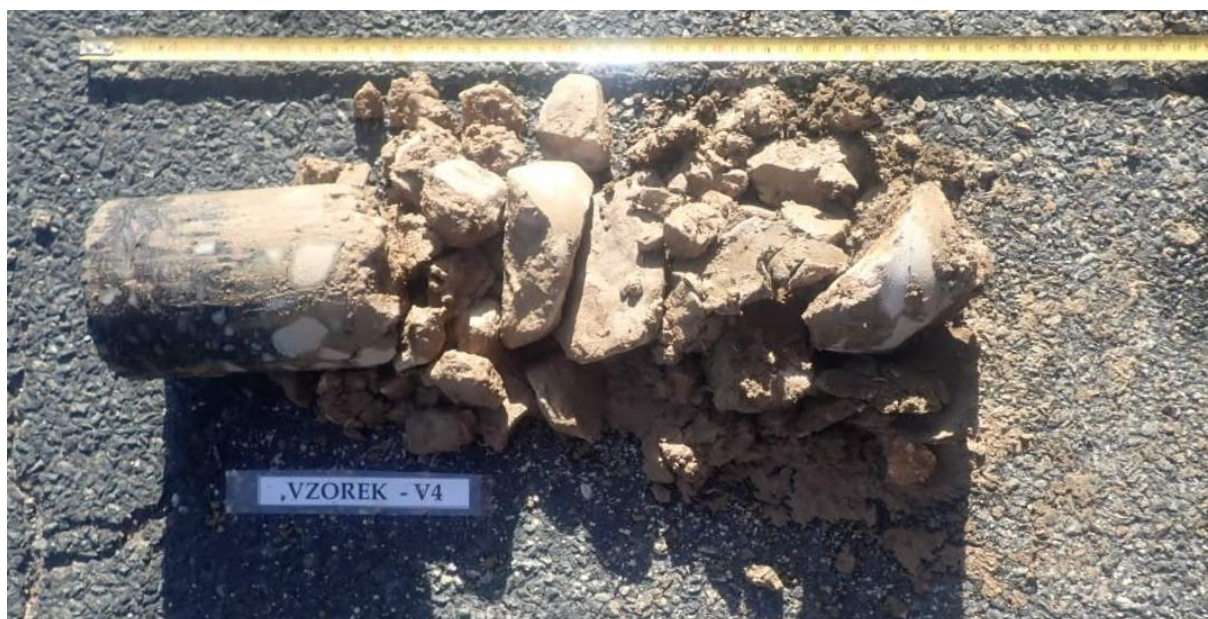
Popis polohy vývrtu: Silnice III/32218 Štěpánov u Přelouče
levý jízdní pruh vozovky (směr Choltice)
km 0,651 00
1,00 m od zpevněné hrany vozovky vlevo

Konstrukce vozovky:	5 mm	PR	Postřík regenerační
	50 mm	ACO 11	Asfaltový beton pro obrusné vrstvy
	105 mm	PM	Penetrační makadam
	180 mm	Š	Štěrka (frakce 0/63, velmi zahliněno)
	130 mm	ŠT	Štět

Celková tloušťka
konstrukce vozovky: 470 mm

Obr. 7- Jádro vývrtu Vzorek – V4 (in situ).

Vývrt	Ukazatel PAU [mg/kg]				Poznámka
	Vrstvy konstrukce	Naměřená hodnota	Kvalitativní třída		
V4	PR + ACO 11	28,20	25 < x ≤ 300	ZAS-T3	
	PM	11,66	≤ 12	ZAS-T1

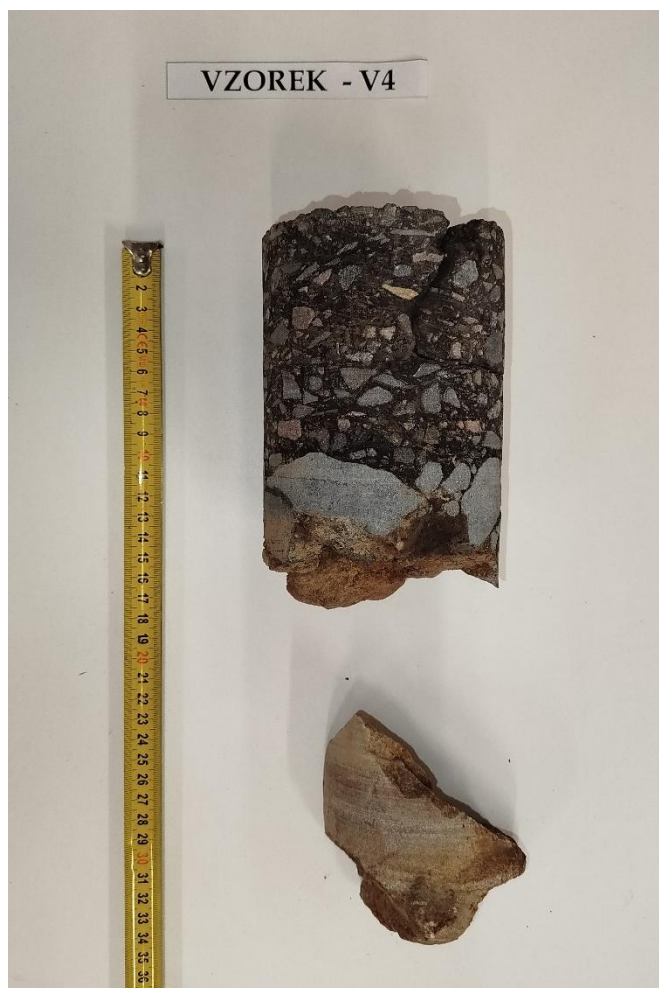
Obr. 8 - Jádru vývrtu Vzorek – V4 (laboratoř).

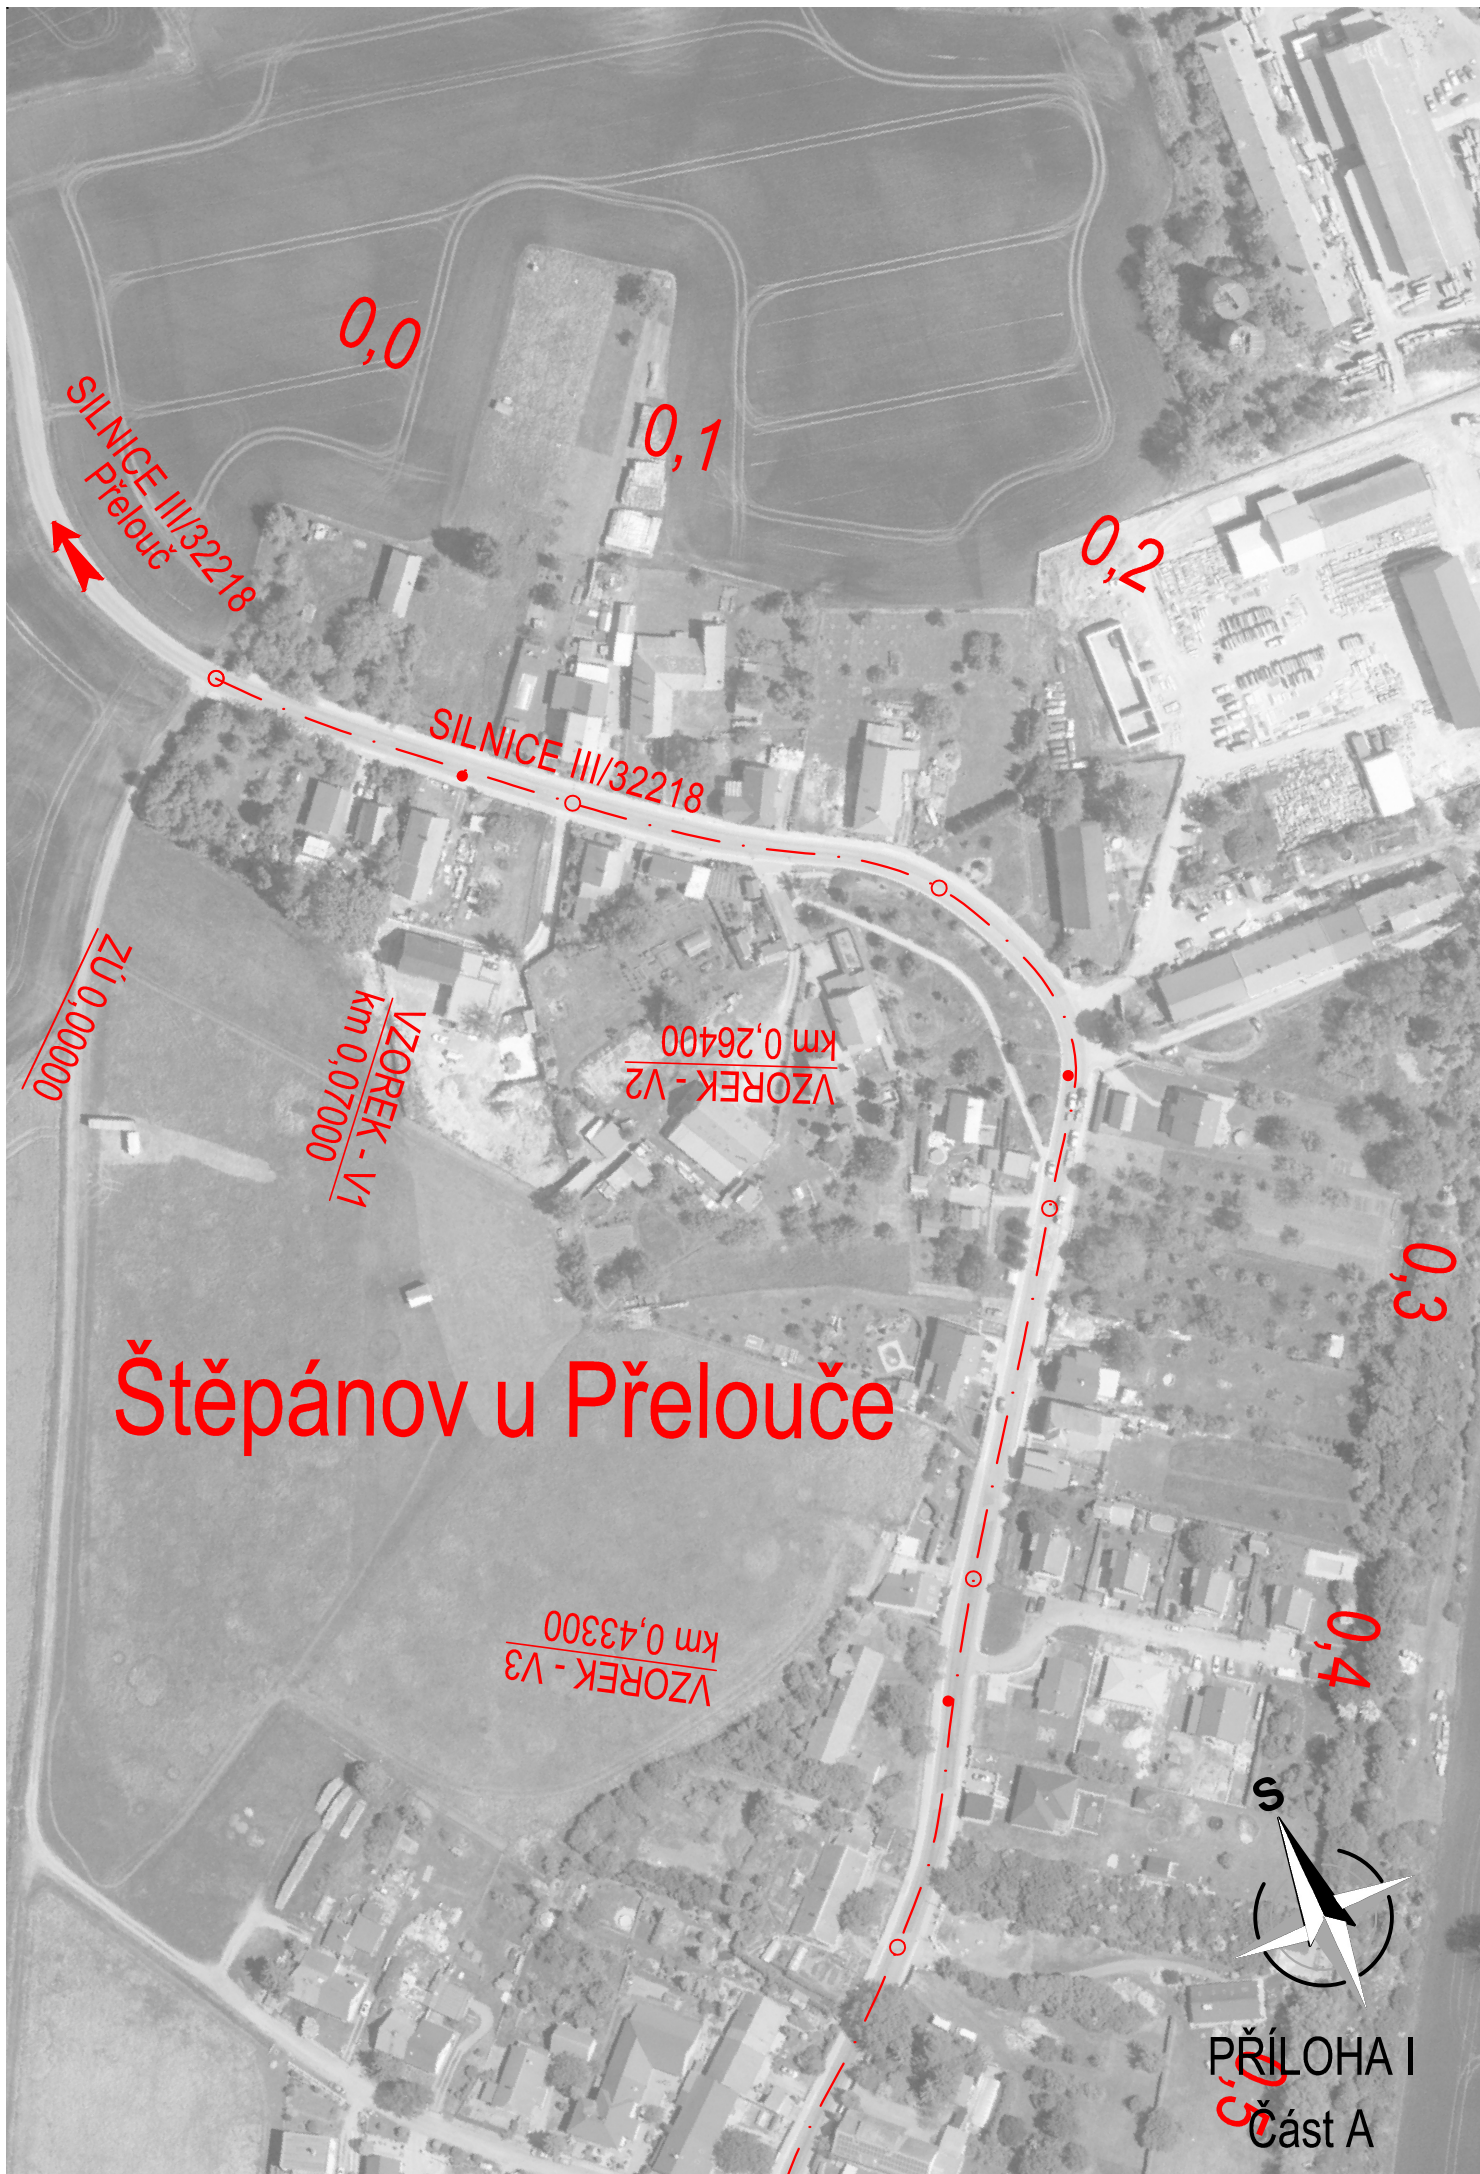
Příloha I:

Situování diagnostických vývrtů konstrukce vozovky
Silnice III/32218 Štěpánov u Přelouče

VZOREK - V3
km 0,43300

VZOREK - V4
km 0,65100
