Kostěnice 111  
530 02 Kostěnice

**Průzkum konstrukce vozovky**  
**Stanovení polycyklických aromatických uhlovodíků**  
**Silnice III/3712 Rozstání**

**Září 2025**

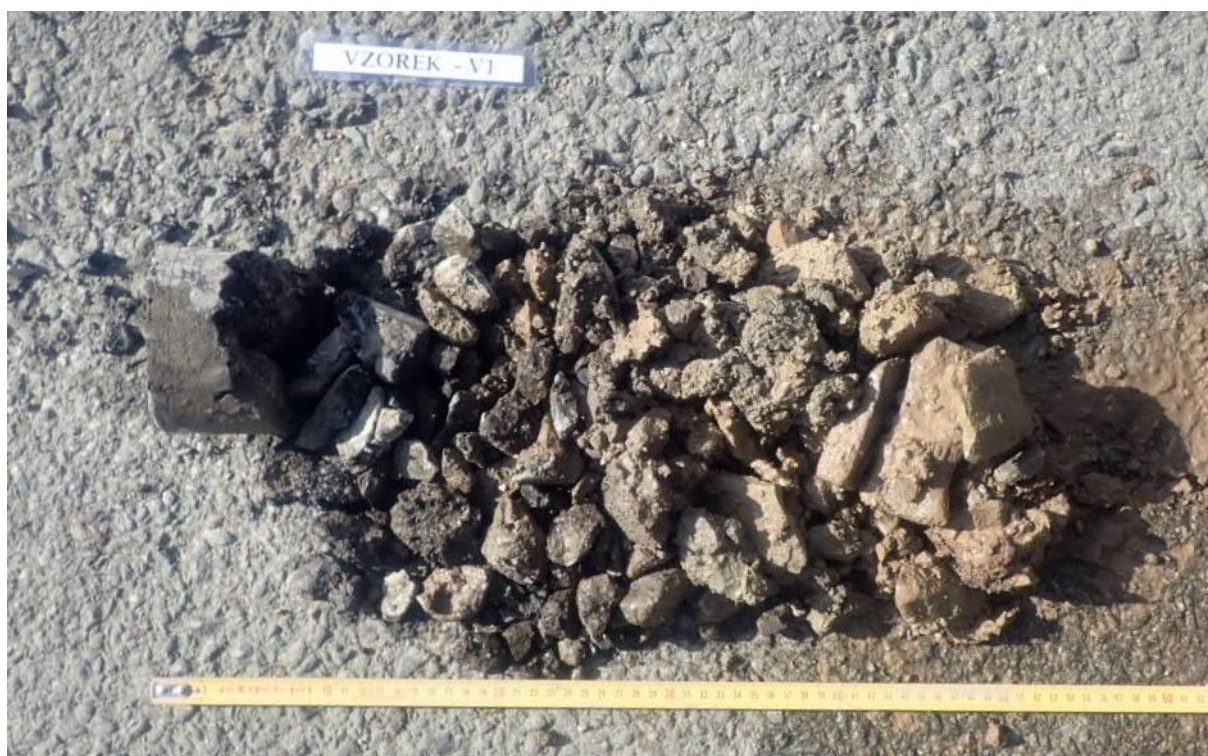
*Obr. 1 - Jádro vývrtu Vzorek – V1 (in situ).*

Popis polohy vývrtu: Silnice III/3712 Rozstání  
pravý jízdní pruh vozovky (směr Moravská Třebová)  
km 0,102 00  
1,30 m od hrany obruby vpravo

Konstrukce vozovky:	10 mm	PR	Postřík regenerační
	80 mm	PM	Penetrační makadam
	300 mm	Š	Štěrk (frakce 0/32, velmi zahliněno)
	60 mm	ŠT	Štět

Celková tloušťka  
konstrukce vozovky: 450 mm

Vývrt	Ukazatel PAU [mg/kg]				Poznámka
	Vrstvy konstrukce	Naměřená hodnota	Kvalitativní třída		
V1	PR + PM	1100,22	> 300	ZAS-T4

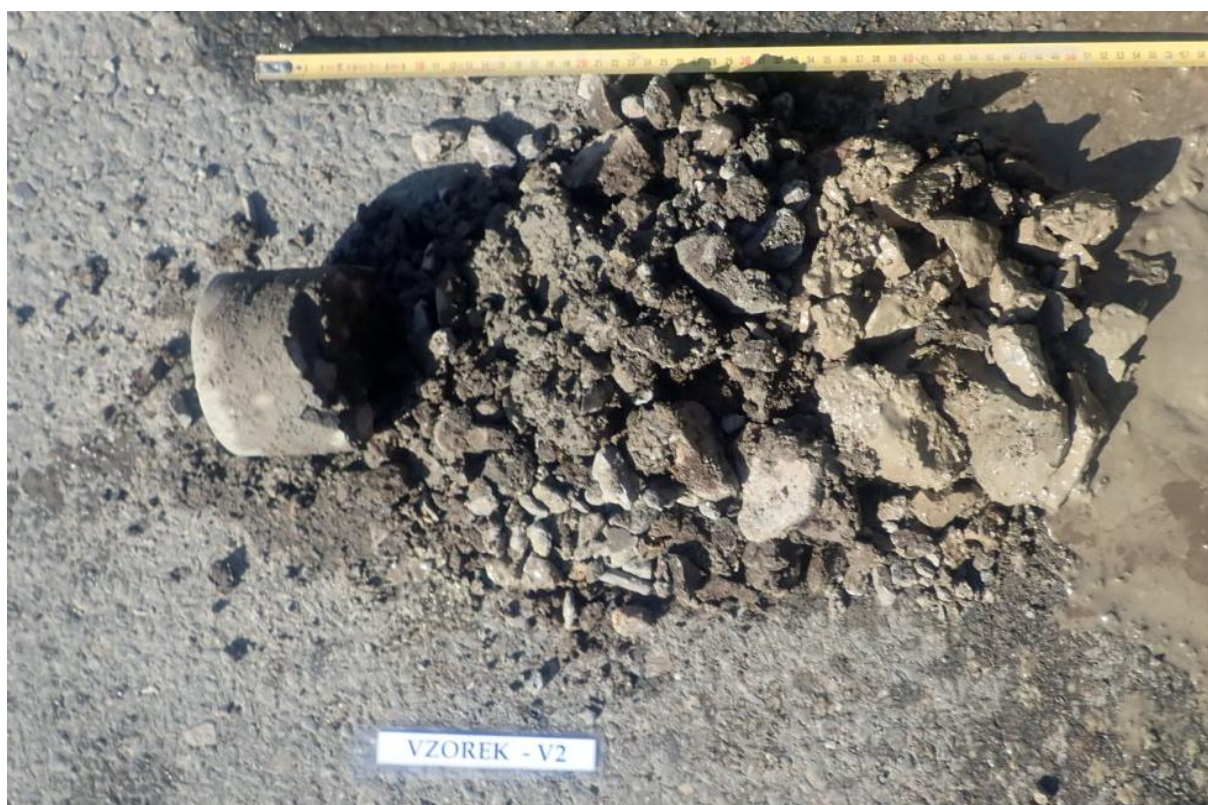
*Obr. 3 - Jádro vývrtu Vzorek – V2 (in situ).*

Popis polohy vývrtu: Silnice III/3712 Rozstání  
levý jízdní pruh vozovky (směr Moravská Třebová)  
km 0,320 00  
0,90 m od zpevněné hrany vozovky vlevo

Konstrukce vozovky:	10 mm	PR	Postřík regenerační
	70 mm	PM	Penetrační makadam
	290 mm	Š	Štěrk (frakce 0/32, velmi zahliněno)
	70 mm	ŠT	Štět

Celková tloušťka  
konstrukce vozovky: 440 mm

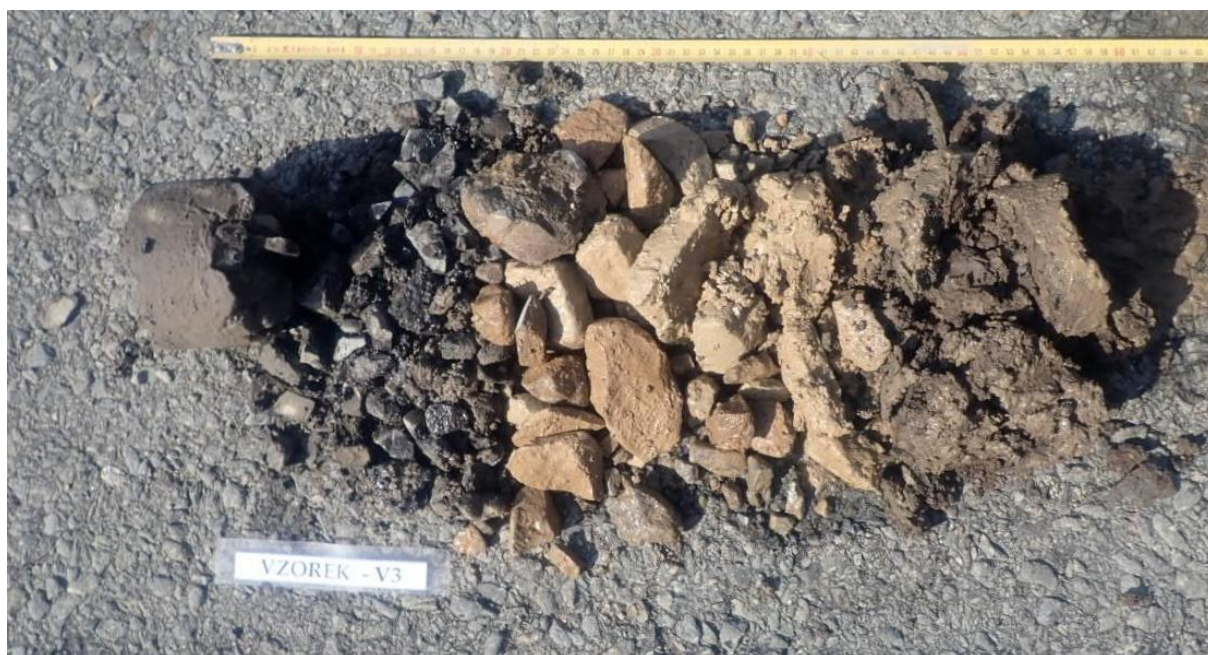
*Obr. 5 - Jádro vývrtu Vzorek – V3 (in situ).*

Popis polohy vývrtu: Silnice III/3712 Rozstání  
pravý jízdní pruh vozovky (směr Moravská Třebová)  
km 0,501 00  
0,90 m od hrany obruby vpravo

Konstrukce vozovky:	10 mm	PR	Postřík regenerační
	20 mm	PR	Postřík regenerační
	70 mm	PM	Penetrační makadam
	220 mm	Š	Štěrk (frakce 0/63, velmi zahliněno)
	80 mm	ŠT	Štět

Celková tloušťka  
konstrukce vozovky: 400 mm

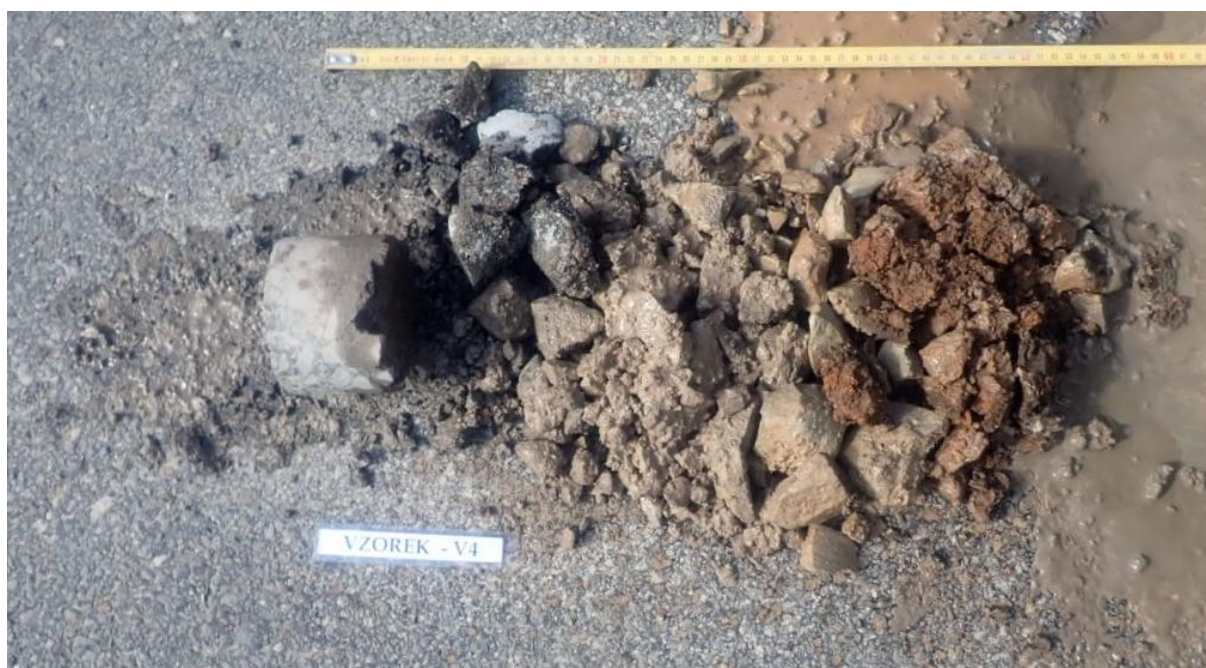
*Obr. 7 - Jádro vývrtu Vzorek – V4 (in situ).*

Popis polohy vývrtu: Silnice III/3712 Rozstání  
levý jízdní pruh vozovky (směr Moravská Třebová)  
km 0,706 00  
0,90 m od zpevněné hrany vozovky vlevo

Konstrukce vozovky:	10 mm	PR	Postřík regenerační
	60 mm	PM	Penetrační makadam
	270 mm	Š	Štěrk (frakce 0/63, velmi zahliněno)
	60 mm	ŠT	Štět

Celková tloušťka  
konstrukce vozovky: 400 mm

Vývrt	Ukazatel PAU [mg/kg]				Poznámka
	Vrstvy konstrukce	Naměřená hodnota	Kvalitativní třída		
V4	PR + PM	514,94	> 300	ZAS-T4

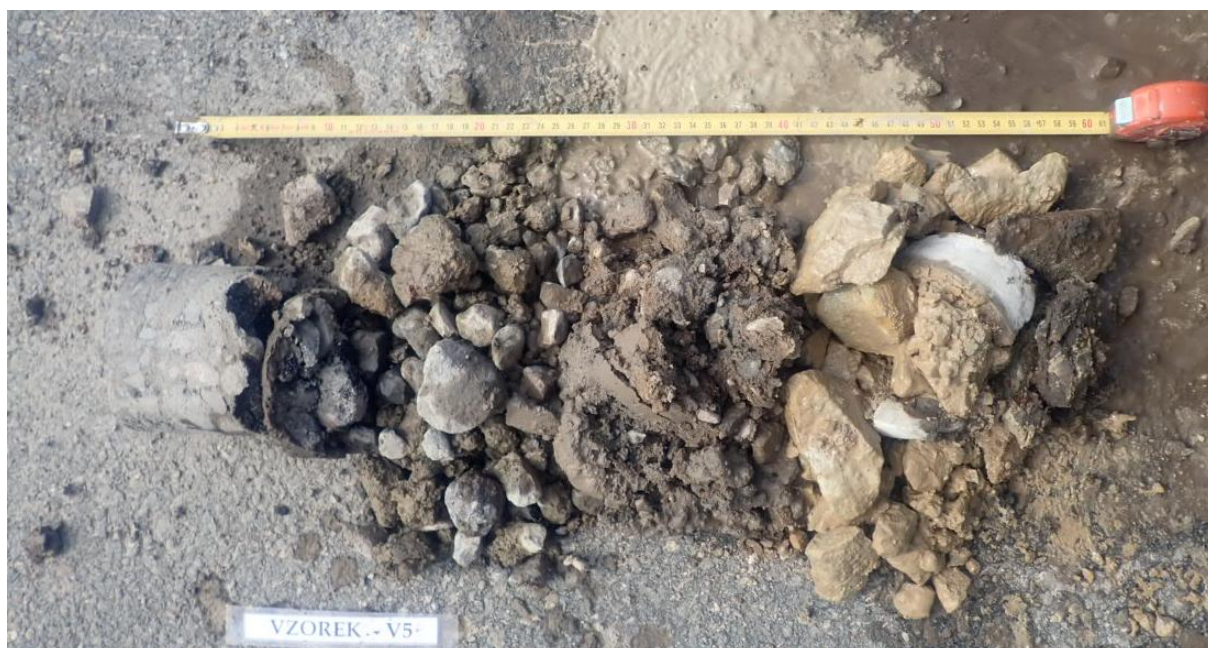
*Obr. 9 - Jádro výtvetu Vzorek – V5 (in situ).*

Popis polohy výtvetu: Silnice III/3712 Rozstání  
pravý jízdní pruh vozovky (směr Moravská Třebová)  
km 0,902 00  
1,30 m od hrany obruby vpravo

Konstrukce vozovky:	5 mm	PR	Postřik regenerační
	20 mm	PR	Postřik regenerační
	65 mm	PM	Penetrační makadam
	Separace vrstev		
	70 mm	PM	Penetrační makadam
	330 mm	Š	Štěrk (frakce 0/63, velmi zahliněno)
	60 mm	ŠT	Štět

Celková tloušťka  
konstrukce vozovky: 550 mm

Vývrt	Ukazatel PAU [mg/kg]				Poznámka
	Vrstvy konstrukce	Naměřená hodnota	Kvalitativní třída		
V5	PR + PM	466,67	> 300	ZAS-T4

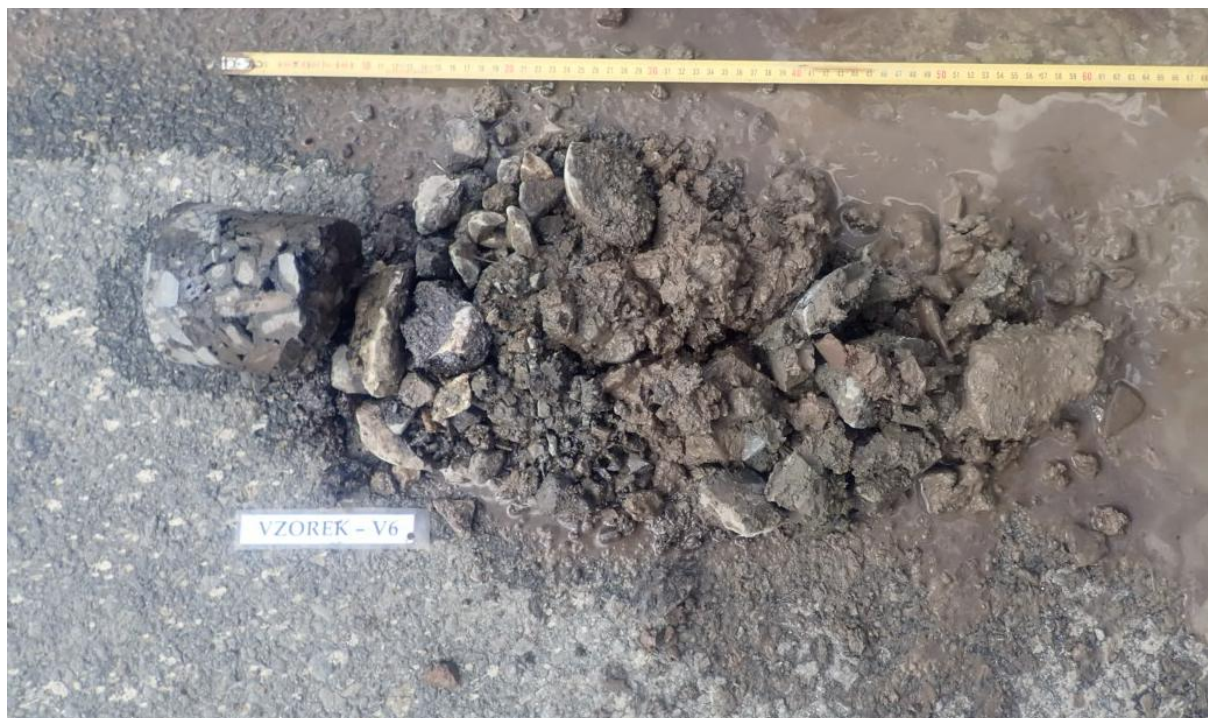
*Obr. 11 - Jádru vývrtu Vzorek – V6 (in situ).*

Popis polohy vývrtu: Silnice III/3712 Rozstání  
levý jízdní pruh vozovky (směr Moravská Třebová)  
km 1,095 00  
0,90 m od zpevněné hrany vozovky vlevo

Konstrukce vozovky:	5 mm	PR	Postřík regenerační
	110 mm	PM	Penetrační makadam
	385 mm	Š	Štěrk (frakce 0/63, velmi zahliněno)

Celková tloušťka  
konstrukce vozovky: 500 mm

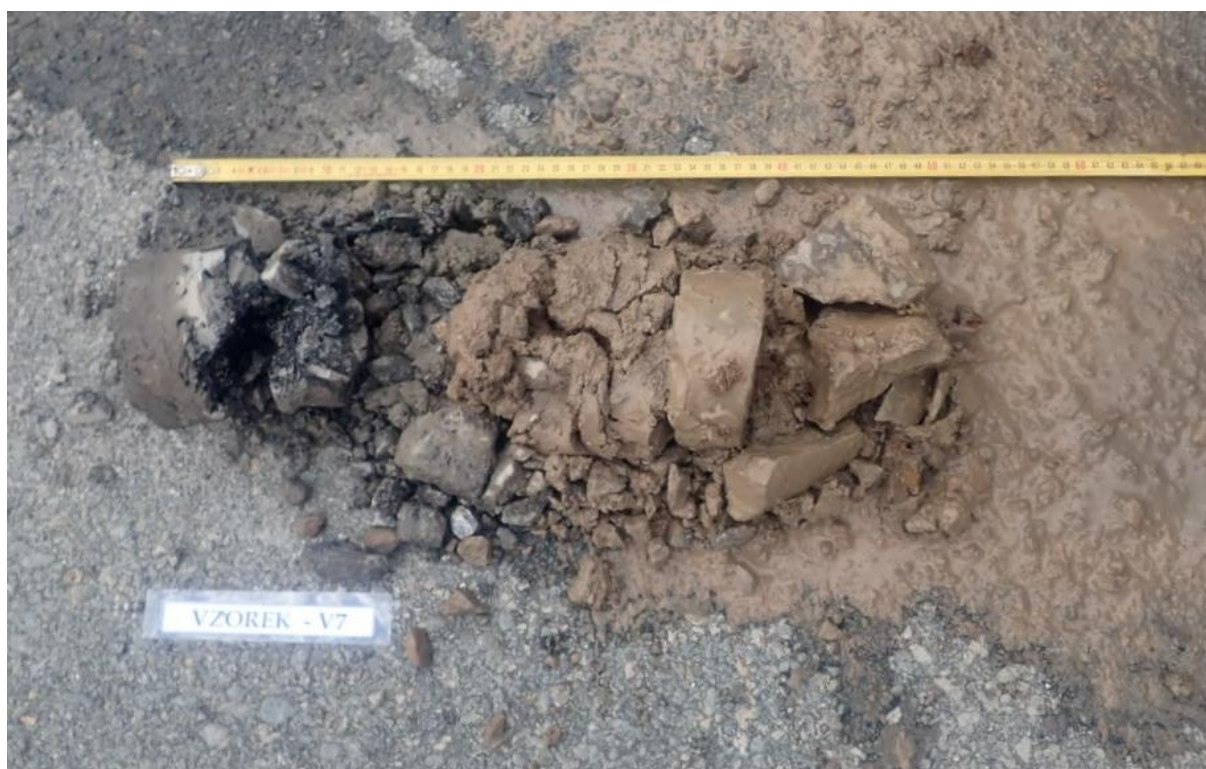
*Obr. 13 - Jádro vývrtu Vzorek – V7 (in situ).*

Popis polohy vývrtu: Silnice III/3712 Rozstání  
levý jízdní pruh vozovky (směr Moravská Třebová)  
km 1,289 00  
0,90 m od zpevněné hrany vozovky vlevo

Konstrukce vozovky:	10 mm	PR	Postřík regenerační
	90 mm	PM	Penetrační makadam
	290 mm	Š	Štěrk (frakce 0/63, velmi zahliněno)
	90 mm	ŠT	Štět

Celková tloušťka  
konstrukce vozovky: 480 mm

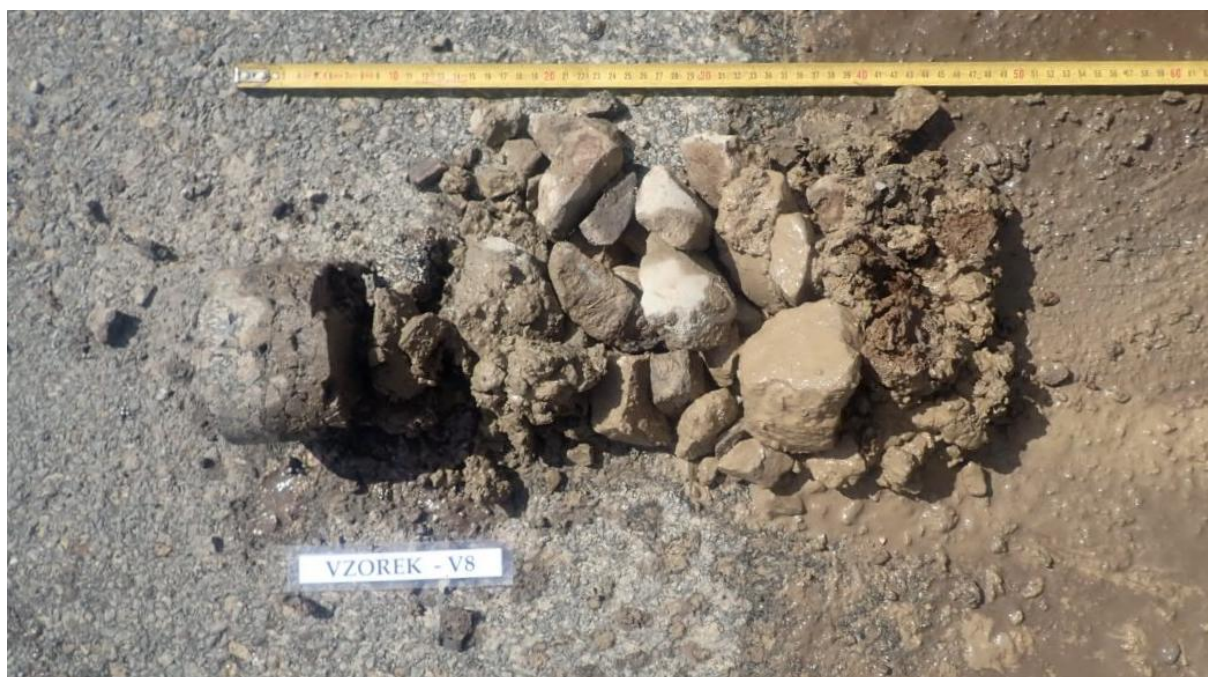
*Obr. 15 - Jádro vývrtu Vzorek – V8 (in situ).*

Popis polohy vývrtu: Silnice III/3712 Rozstání  
levý jízdní pruh vozovky (směr Moravská Třebová)  
km 1,540 00  
1,00 m od zpevněné hrany vozovky vlevo

Konstrukce vozovky:	10 mm	PR	Postřík regenerační
	10 mm	PR	Penetrační makadam
	60 mm	PM	Penetrační makadam
	180 mm	Š	Štěrka (frakce 0/63, zahliněno)
	90 mm	ŠT	Štět

Celková tloušťka  
konstrukce vozovky: 350 mm

Vývrt	Ukazatel PAU [mg/kg]				Poznámka
	Vrstvy konstrukce	Naměřená hodnota	Kvalitativní třída		
V8	PR + PM	75,67	25 < x ≤ 300	ZAS-T3
