**Průzkum konstrukce vozovky**  
**Stanovení polycyklických aromatických uhlovodíků**  
**Silnice III/3427 Jeníkovice**

**Srpen / Zář 2025**

Název průzkumu: Průzkum konstrukce vozovky  
Stanovení polycyklických aromatických uhlovodíků  
Silnice III/3427 Jeníkovice

Místo průzkumu: Silnice III/3427 Jeníkovice  
Okres Pardubice  
Pardubický kraj

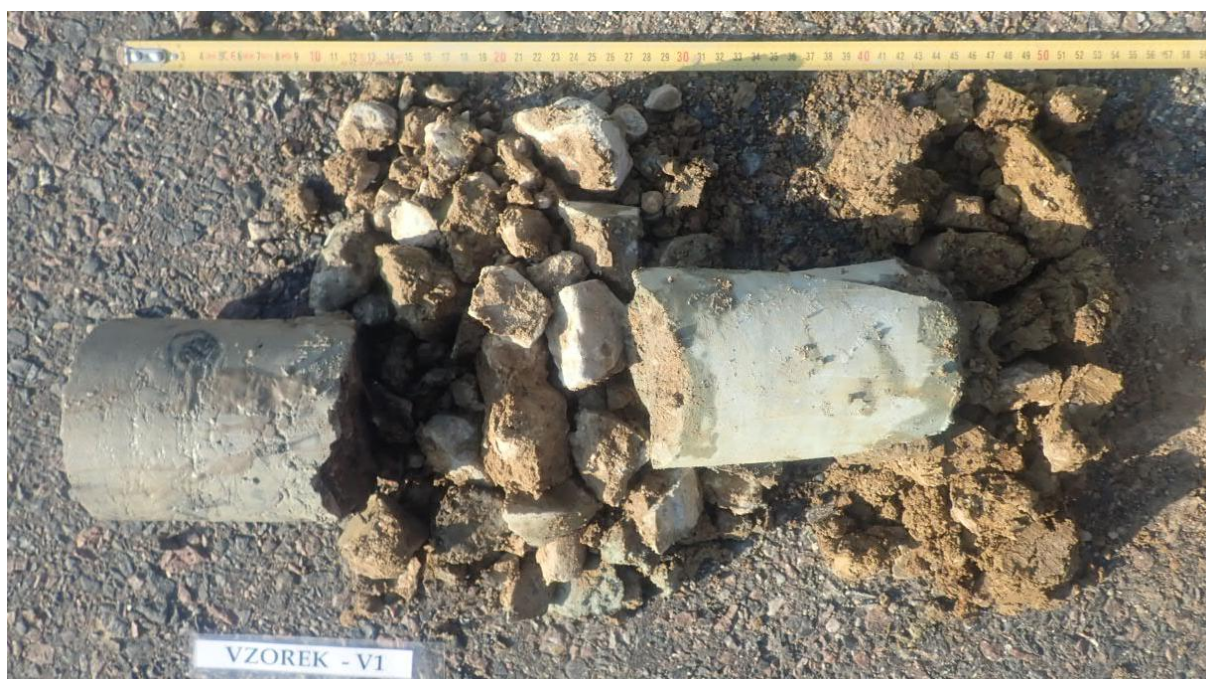
Popis polohy vývrtu: Silnice III/3427 Jeníkovice  
pravý jízdní pruh vozovky (směr Choltice)  
km 0,029 00  
1,20 m od hrany obruby vpravo

Konstrukce vozovky:	60 mm	ACO 11	Asfaltový beton pro obrusné vrstvy
	70 mm	PM	Penetrační makadam
	150 mm	Š	Štěrk (frakce 0/63, zahliněno)
	150 mm	ŠT	Štět

Celková tloušťka  
konstrukce vozovky: 430 mm

*Obr. 1 - Jádro vývrtu Vzorek – V1 (in situ).*

Vývrt	Konstrukce vozovky			Poznámka
V1	60 mm	ACO 11	Asfaltový beton pro obrusné vrstvy	
	70 mm	PM	Penetrační makadam	
	150 mm	Š	Štěrka	frakce 0/63, zahliněno
	150 mm	ŠT	Štět	
<b>Celkem</b>	<b>430 mm</b>

Vývrt	Ukazatel PAU [mg/kg]				Poznámka
	Vrstvy konstrukce	Naměřená hodnota	Kvalitativní třída		
V1	ACO 11	2,83	≤ 12	ZAS-T1	
	PM	5,17	≤ 12	ZAS-T1

<b><u>Vzorek – V1</u></b>	vrstvu V1-1 (ACO 11) vrstvu V1-2 (PM)	zařadit do třídy <b><u>ZAS-T1</u></b> zařadit do třídy <b><u>ZAS-T1</u></b>
<b><u>Vzorek – V4</u></b>	vrstvu V4-1 (ACO 11) vrstvu V4-2 (ACP 22) vrstvu V4-3 (PM)	zařadit do třídy <b><u>ZAS-T1</u></b> zařadit do třídy <b><u>ZAS-T1</u></b> zařadit do třídy <b><u>ZAS-T3</u></b>
<b><u>Vzorek – V5</u></b>	vrstvu V5-1 (PR + ACO 11) vrstvu V5-2 (ACP 22) vrstvu V5-3 (PM)	zařadit do třídy <b><u>ZAS-T1</u></b> zařadit do třídy <b><u>ZAS-T1</u></b> zařadit do třídy <b><u>ZAS-T3</u></b>

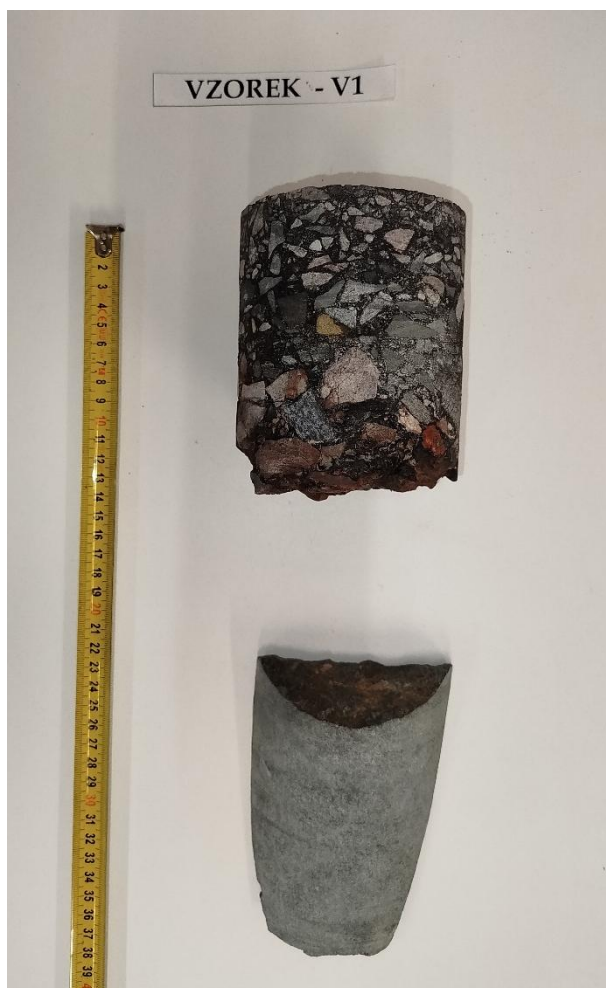
Obr. 2 - Jádru vývrtu Vzorek – V1 (laboratoř).

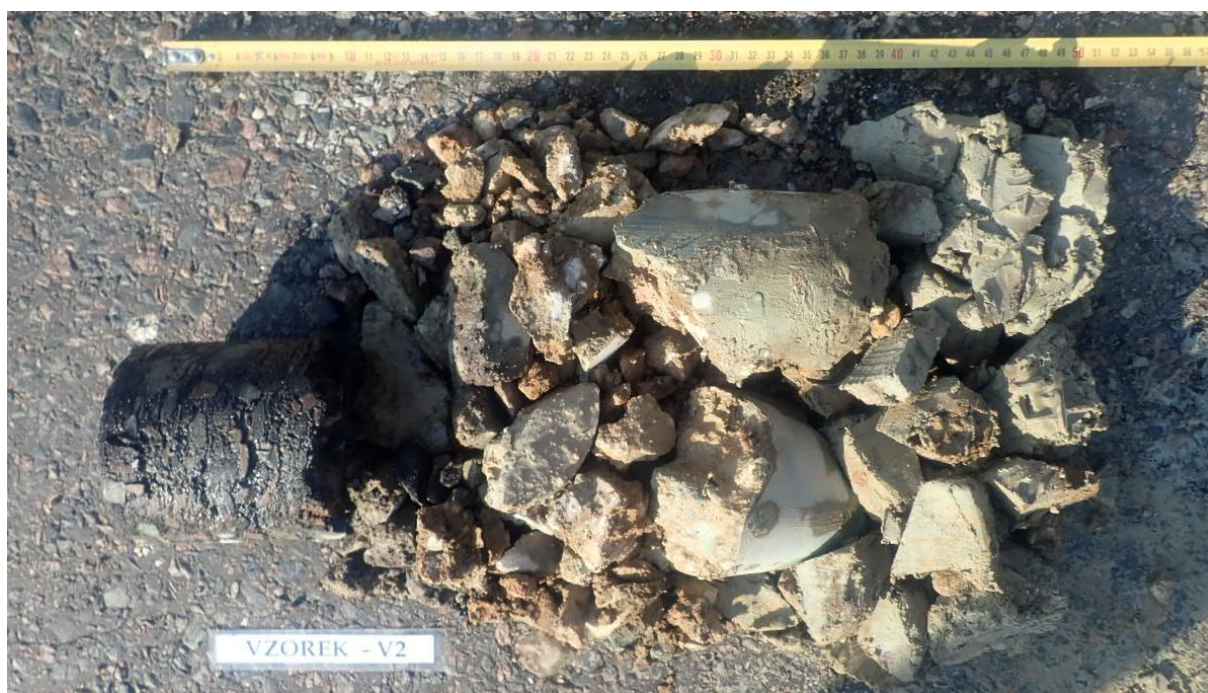
Popis polohy vývrtu: Silnice III/3427 Jeníkovice  
levý jízdní pruh vozovky (směr Choltice)  
km 0,241 00  
1,30 m od hrany obruby vlevo

Konstrukce vozovky:	5 mm	PR	Postřík regenerační
	40 mm	ACO 11	Asfaltový beton pro obrusné vrstvy
	40 mm	ACP 22	Asfaltový beton pro podkladní vrstvy
	25 mm	PM	Penetrační makadam
	150 mm	Š	Štěrka (frakce 0/63, velmi zahliněno)
	140 mm	ŠT	Štět

Celková tloušťka  
konstrukce vozovky: 400 mm

*Obr. 3 - Jádro vývrtu Vzorek – V2 (in situ).*

Vývrt	Konstrukce vozovky			Poznámka
V2	5 mm	PR	Asfaltový beton pro obrusné vrstvy	
	40 mm	ACO 11	Asfaltový beton pro obrusné vrstvy	
	40 mm	ACP 22	Asfaltový beton pro podkladní vrstvy	
	25 mm	PM	Penetrační makadam	
	150 mm	Š	Štěrka	frakce 0/63, velmi zahliněno
	140 mm	ŠT	Štět	
<b>Celkem</b>	<b>400 mm</b>

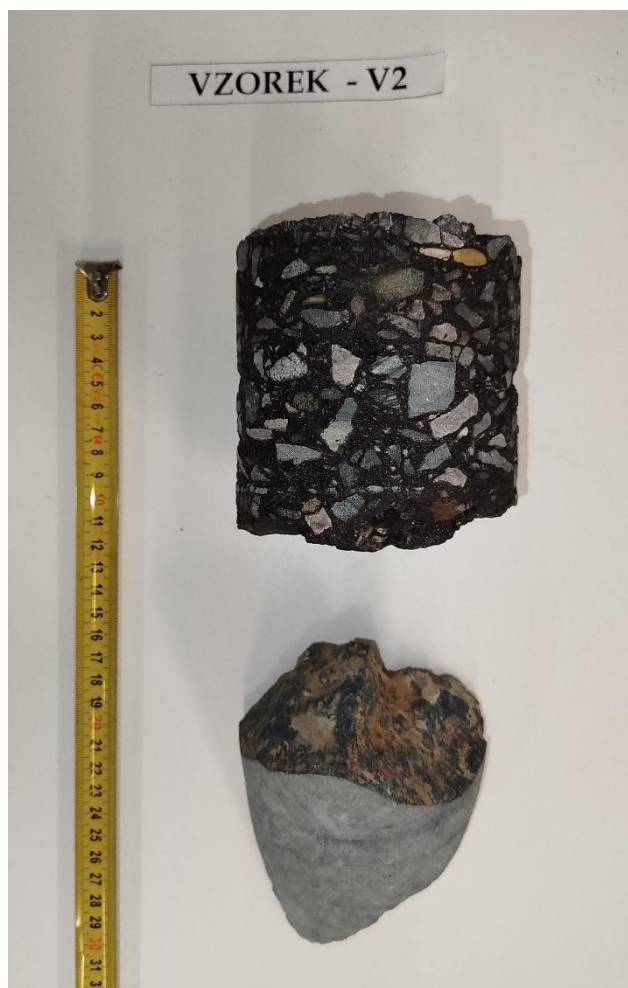
Obr. 4 - Jádru vývrtu Vzorek – V2 (laboratoř).

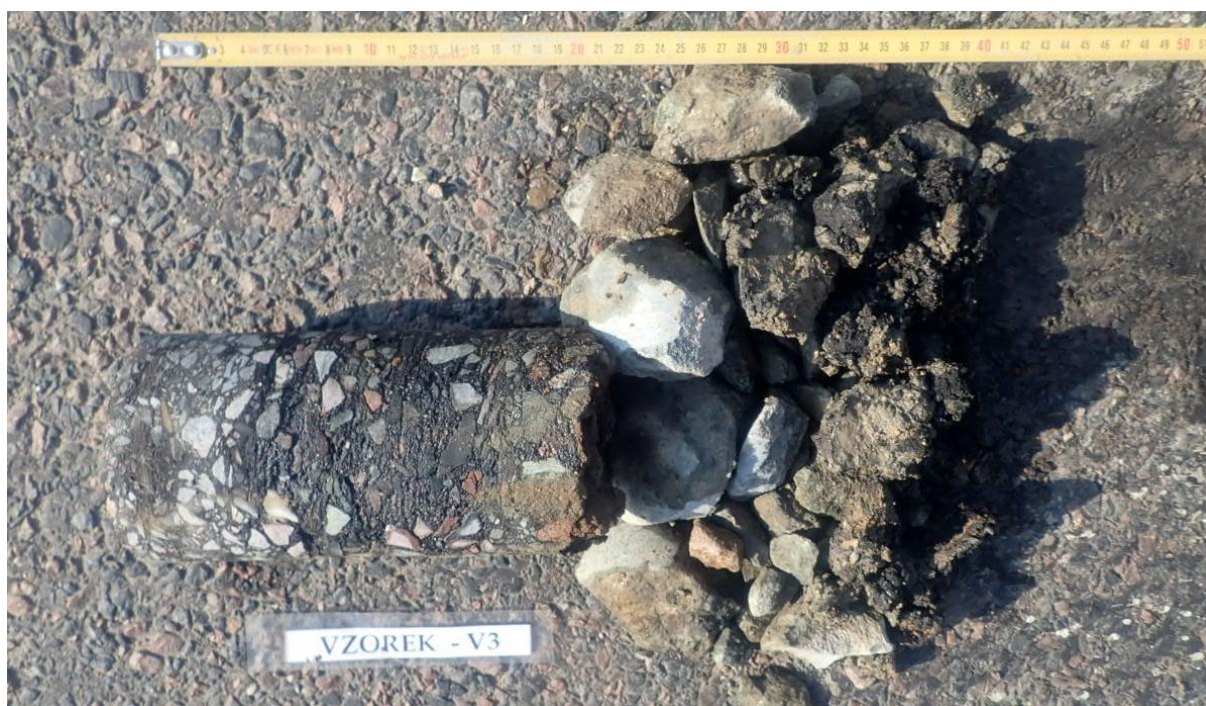
Popis polohy vývrtu: Silnice III/3427 Jeníkovice  
pravý jízdní pruh vozovky (směr Choltice)  
km 0,438 00  
1,20 m od hrany obruby vpravo

Konstrukce vozovky:	60 mm	ACO 11	Asfaltový beton pro ohrusné vrstvy
	90 mm	ACP 22	Asfaltový beton pro podkladní vrstvy
	60 mm	PM	Penetrační makadam
	140 mm	Š	Štěrka (frakce 0/63, zahliněno)

Celková tloušťka  
konstrukce vozovky: 350 mm

*Obr. 5 - Jádro vývrtu Vzorek – V3 (in situ).*

Vývrt	Konstrukce vozovky			Poznámka
<b>V3</b>	60 mm	ACO 11	Asfaltový beton pro obrusné vrstvy	
	90 mm	ACP 22	Asfaltový beton pro podkladní vrstvy	
	60 mm	PM	Penetrační makadam	
	140 mm	Š	Štěrk	frakce 0/63, velmi zahliněno
<b>Celkem</b>	<b>350 mm</b>

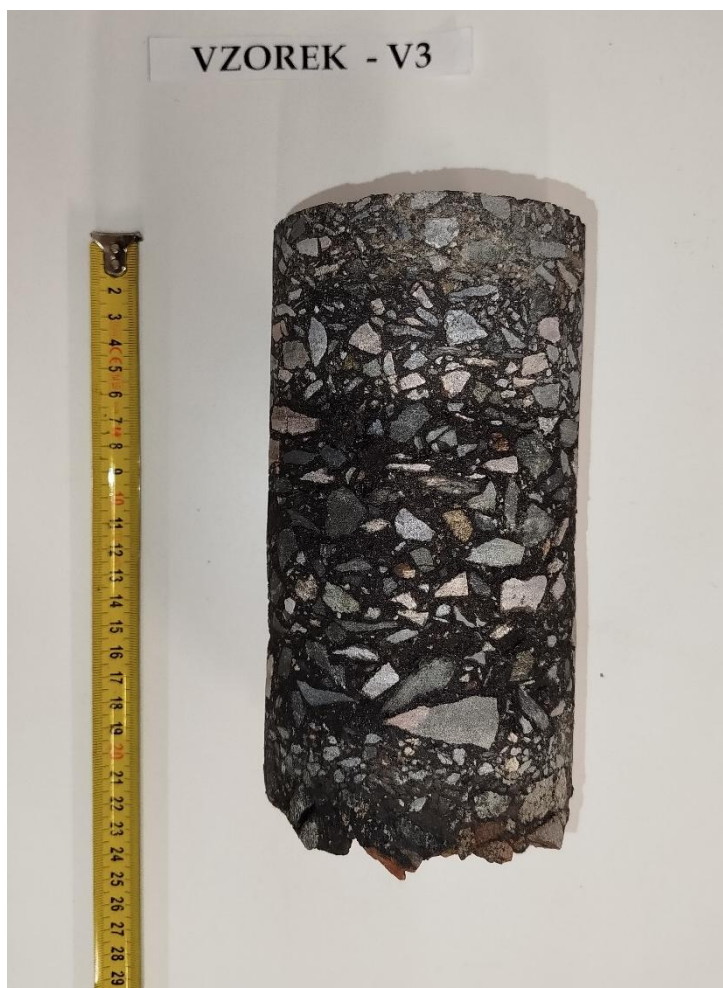
Obr. 6 - Jádro vývrtu Vzorek – V3 (laboratoř).

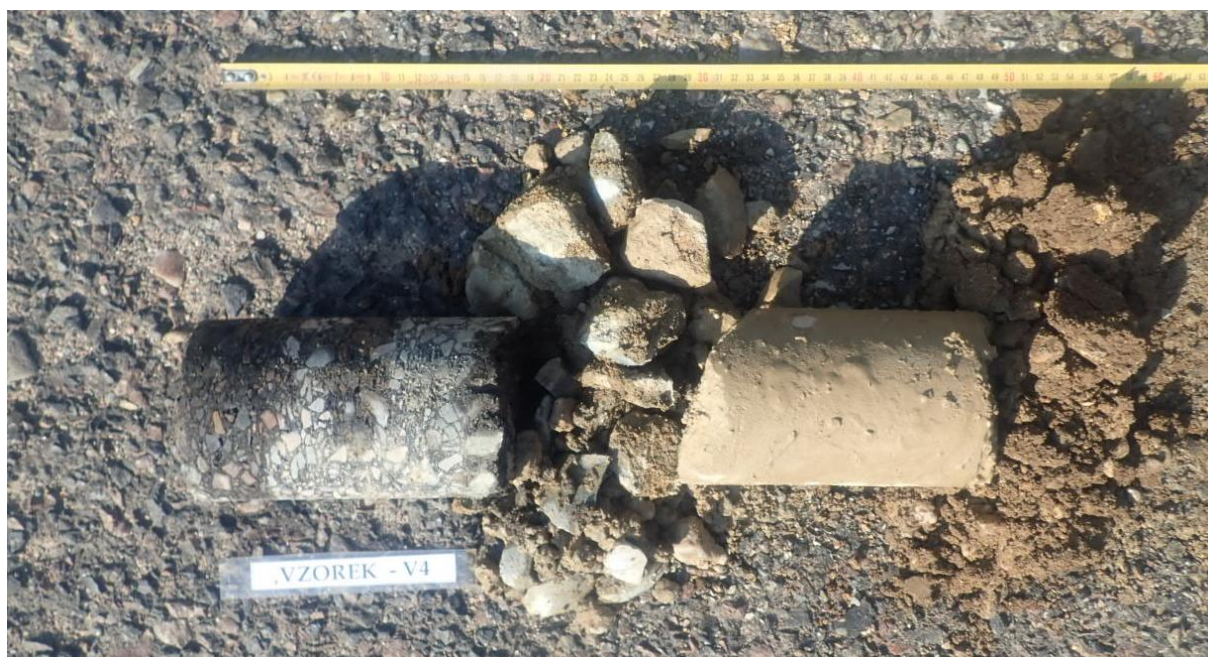
Popis polohy vývrtu: Silnice III/3427 Jeníkovice  
levý jízdní pruh vozovky (směr Choltice)  
km 0,662 00  
1,50 m od hrany obruby vlevo

Konstrukce vozovky:	40 mm	ACO 11	Asfaltový beton pro ohrusné vrstvy
	80 mm	ACP 22	Asfaltový beton pro podkladní vrstvy
	60 mm	PM	Penetrační makadam
	90 mm	Š	Štěrka (frakce 0/63, zahliněno)
	200 mm	ŠT	Štět

Celková tloušťka  
konstrukce vozovky: 470 mm

*Obr. 7- Jádro vývrtu Vzorek – V4 (in situ).*

Vývrt	Konstrukce vozovky			Poznámka
<b>V4</b>	40 mm	ACO 11	Asfaltový beton pro obrusné vrstvy	
	80 mm	ACP 22	Asfaltový beton pro podkladní vrstvy	
	60 mm	PM	Penetrační makadam	
	90 mm	Š	Štěrk	frakce 0/63, zahliněno
	200 mm	ŠT	Štět	
<b>Celkem</b>	<b>470 mm</b>

Vývrt	Ukazatel PAU [mg/kg]				Poznámka
	Vrstvy konstrukce	Naměřená hodnota	Kvalitativní třída		
V4	ACO 11	1,42	≤ 12	ZAS-T1	
	ACP 22	6,20	≤ 12	ZAS-T1	
	PM	172,87	25 < x ≤ 300	ZAS-T3

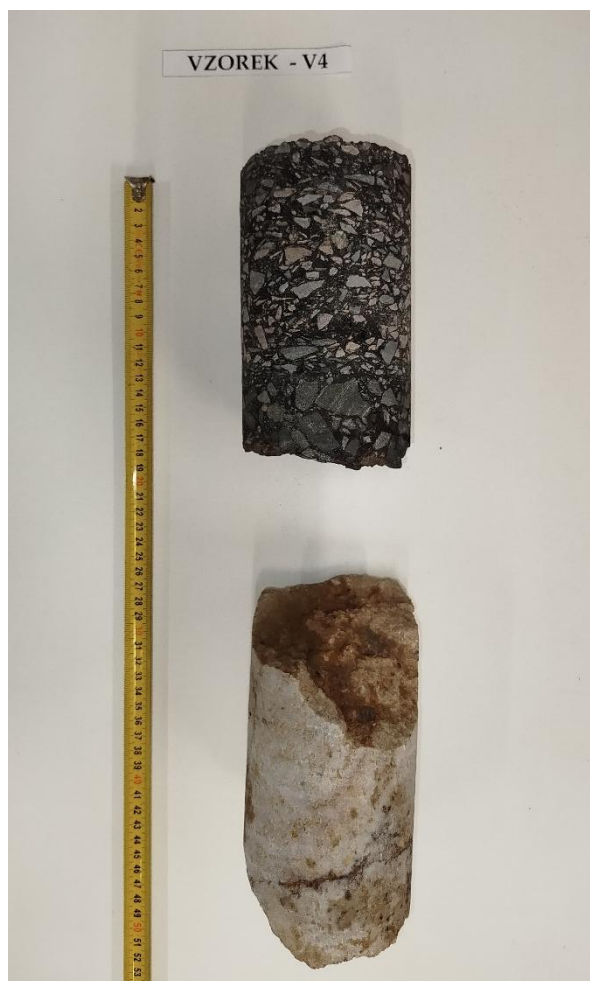
Obr. 8 - Jádru vývrtu Vzorek – V4 (laboratoř).

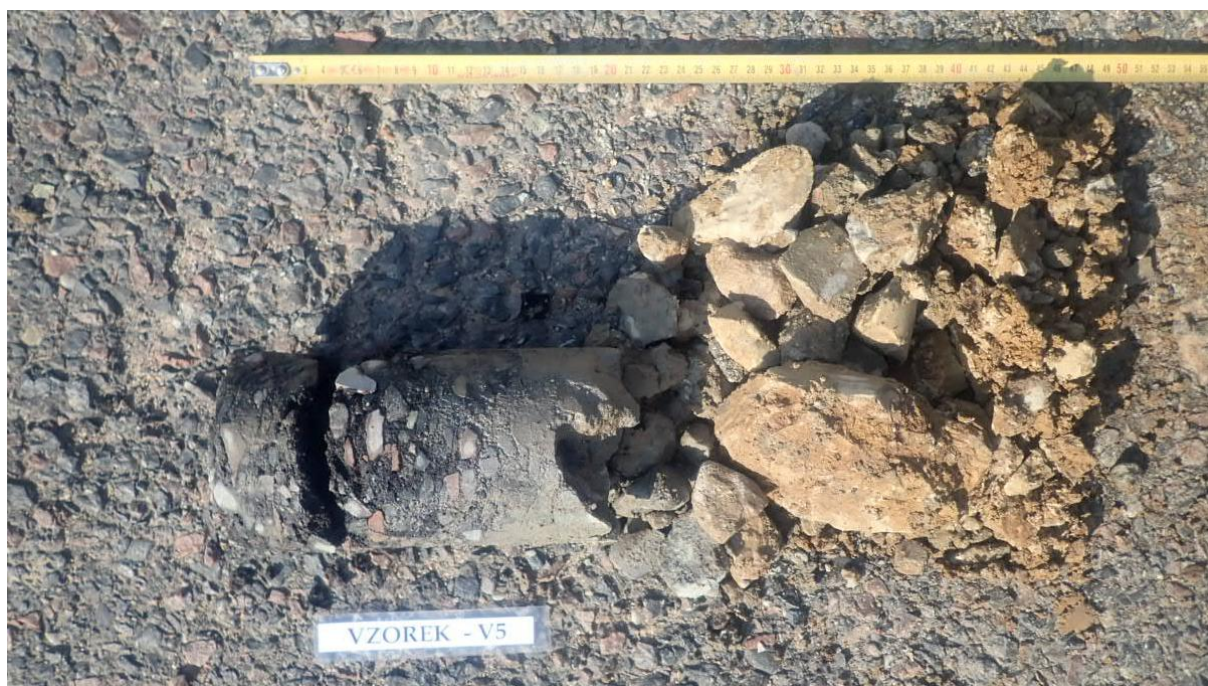
Popis polohy vývrtu: Silnice III/3427 Jeníkovice  
pravý jízdní pruh vozovky (směr Choltice)  
km 0,845 00  
1,50 m od hrany obruby vpravo

Konstrukce vozovky:	5 mm	PR	Postřík regenerační
	40 mm	ACO 11	Asfaltový beton pro ohrusné vrstvy
	Separace vrstev		
	75 mm	ACP 22	Asfaltový beton pro podkladní vrstvy
	70 mm	PM	Penetrační makadam
	90 mm	Š	Štěrk (frakce 0/63, velmi zahliněno)
	150 mm	ŠT	Štět

Celková tloušťka  
konstrukce vozovky: 430 mm

*Obr. 9 - Jádro vývrtu Vzorek – V5 (in situ).*

Vývrt	Konstrukce vozovky			Poznámka
<b>V5</b>	5 mm	PR	Postřík regenerační	
	40 mm	ACO 11	Asfaltový beton pro obrusné vrstvy	
	Separace vrstev			
	75 mm	ACP 22	Asfaltový beton pro podkladní vrstvy	
	70 mm	PM	Penetrační makadam	
	90 mm	Š	Štěrka	frakce 0/63, velmi zahliněno
	150 mm	ŠT	Štět	
<b>Celkem</b>	<b>430 mm</b>

Vývrt	Ukazatel PAU [mg/kg]				Poznámka
	Vrstvy konstrukce	Naměřená hodnota	Kvalitativní třída		
V5	PR + ACO 11	4,32	≤ 12	ZAS-T1	
	ACP 22	5,43	≤ 12	ZAS-T1	
	PM	34,31	25 < x ≤ 300	ZAS-T3

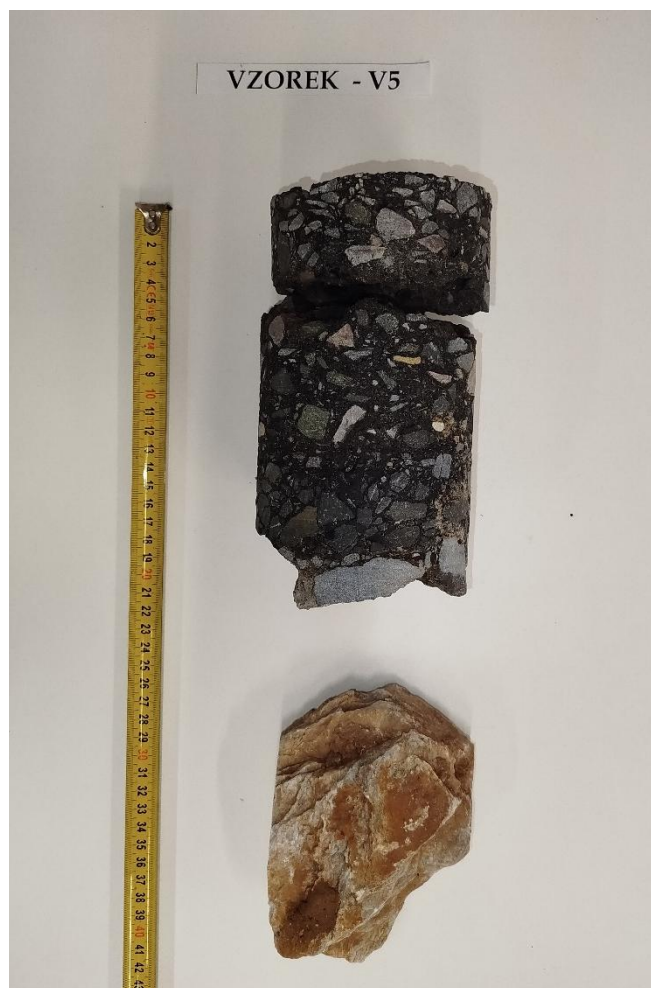
Obr. 10 - Jádru vývrtu Vzorek – V5 (laboratoř).
