**Průzkum konstrukce a podloží vozovky**  
**Stanovení polycyklických aromatických uhlovodíků**  
**Silnice III/3594 Jiříkov, Dolní Újezd**

**Květen / Srpen 2022**

Název průzkumu: Průzkum konstrukce a podloží vozovky  
Stanovení polycyklických aromatických uhlovodíků  
Silnice III/3594 Jiříkov, Dolní Újezd

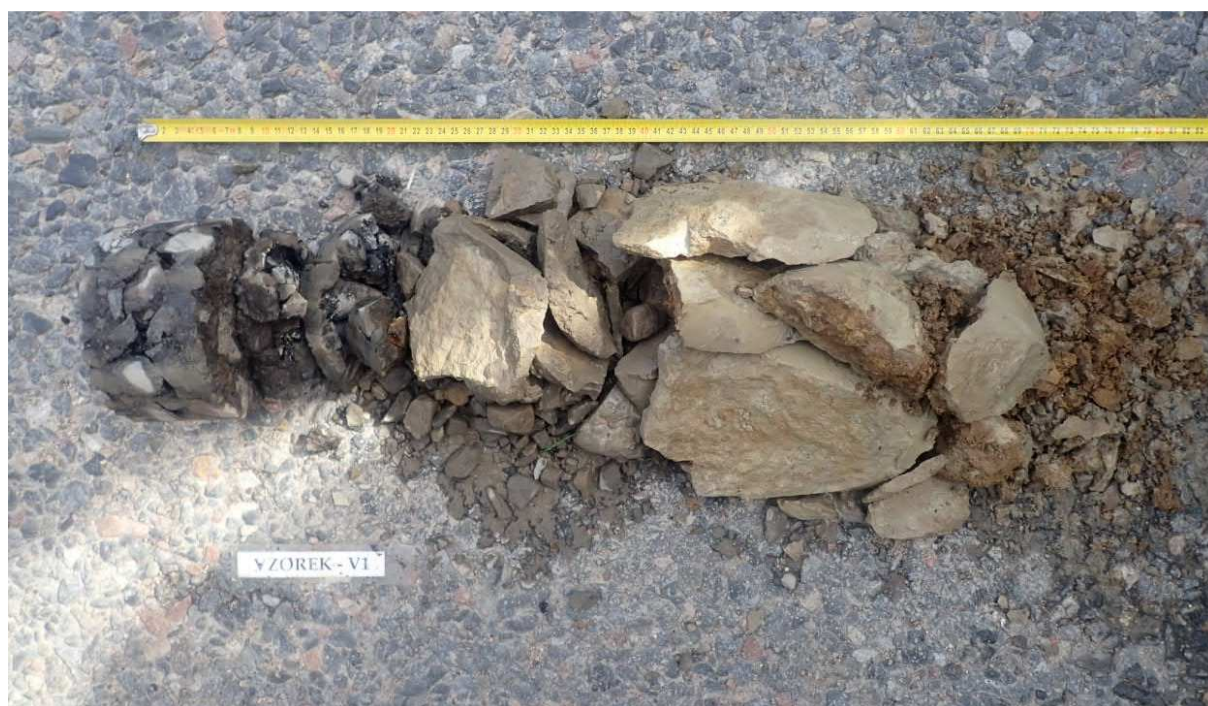
Popis polohy vývrtu: Silnice III/3594 Jiříkov, Dolní Újezd  
pravý jízdní pruh vozovky (směr Dolní Újezd)  
km 0,102 00  
0,90 m od zpevněné hrany vozovky vpravo

Konstrukce vozovky:	80 mm	PM	Penetrační makadam
	80 mm	PM	Penetrační makadam (rozpadlý)
	120 mm	Š	Štěrk (frakce 0/32)
	210 mm	ŠT	Štět

Celková tloušťka  
konstrukce vozovky: 490 mm

*Obr. 1 - Jádru vývrtu Vzorek – V1 (in situ).*

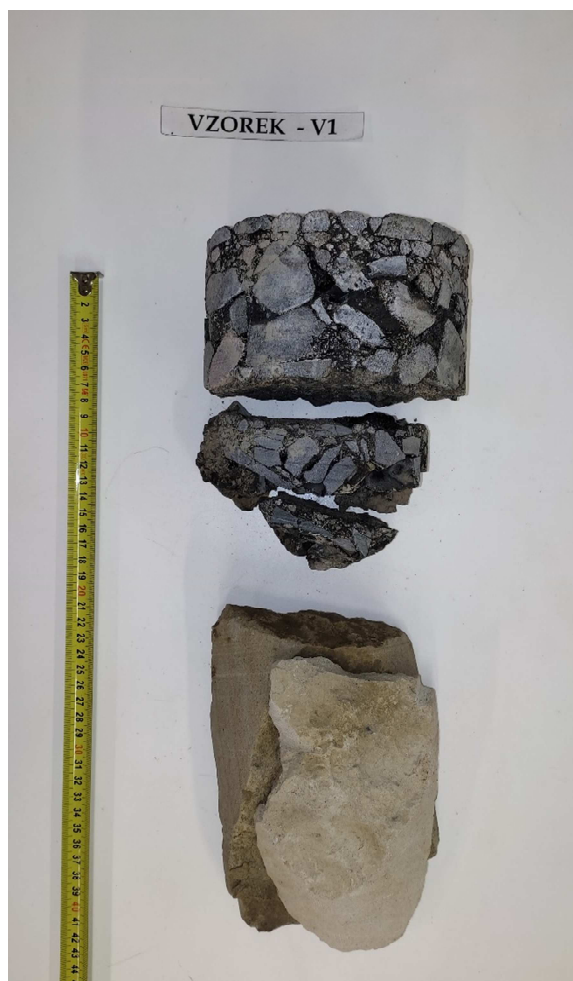
*Obr. 2 - Jádru vývrtu Vzorek – V1 (laboratoř).*

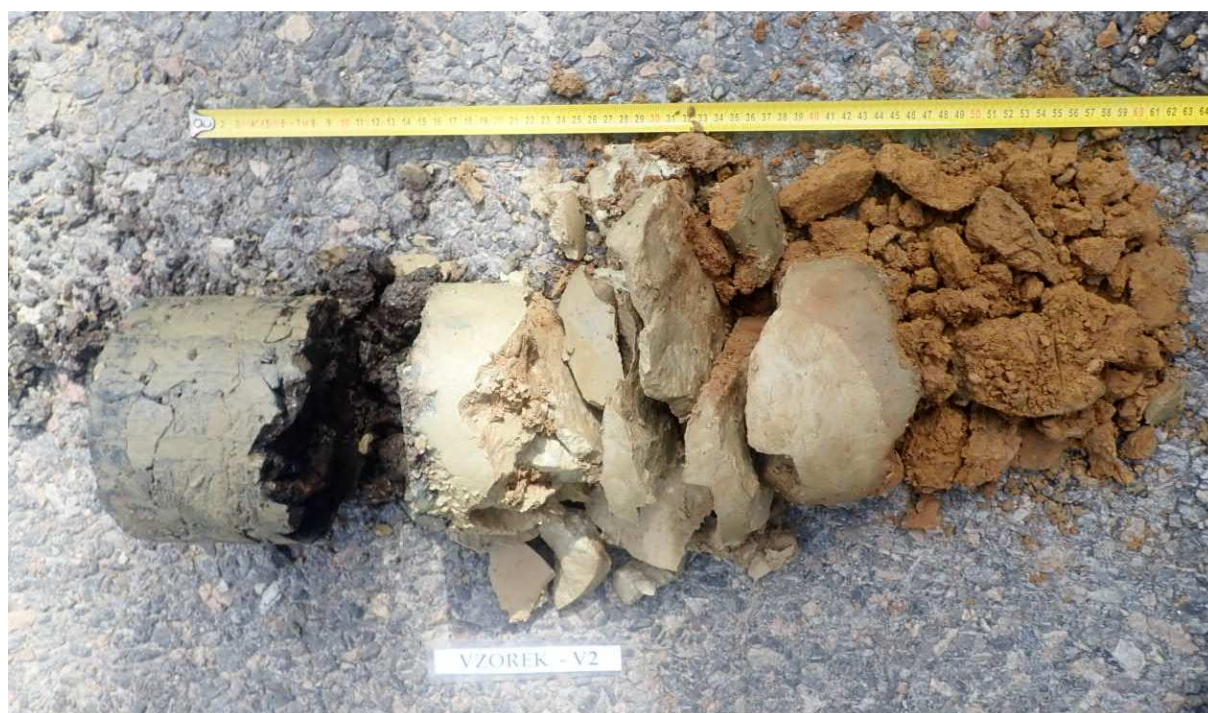
Popis polohy vývrtu: Silnice III/3594 Jiříkov, Dolní Újezd  
levý jízdní pruh vozovky (směr Dolní Újezd)  
km 0,312 00  
1,90 m od hrany obruby vlevo

Konstrukce vozovky:	10 mm	PR	Postřík regenerační
	110 mm	PM	Penetrační makadam
	240 mm	Š	Štěrk (frakce 0/32, zahliněno)
	80 mm	ŠT	Štět

Celková tloušťka  
konstrukce vozovky: 440 mm

*Obr. 3 - Jádru vývrtu Vzorek – V2 (in situ).*

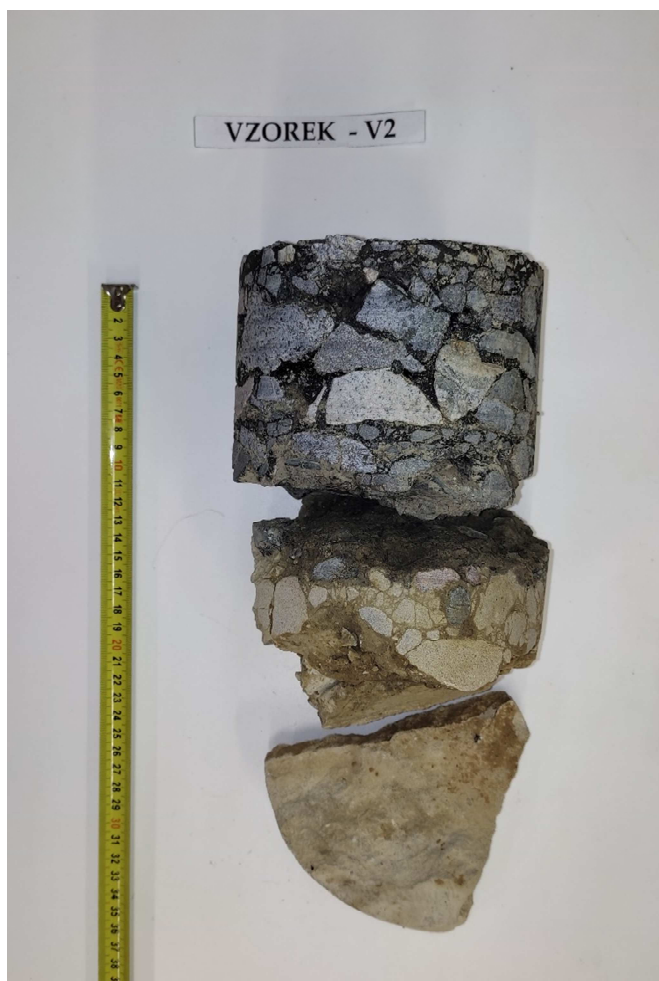
*Obr. 4 - Jádru vývrtu Vzorek – V2 (laboratoř).*

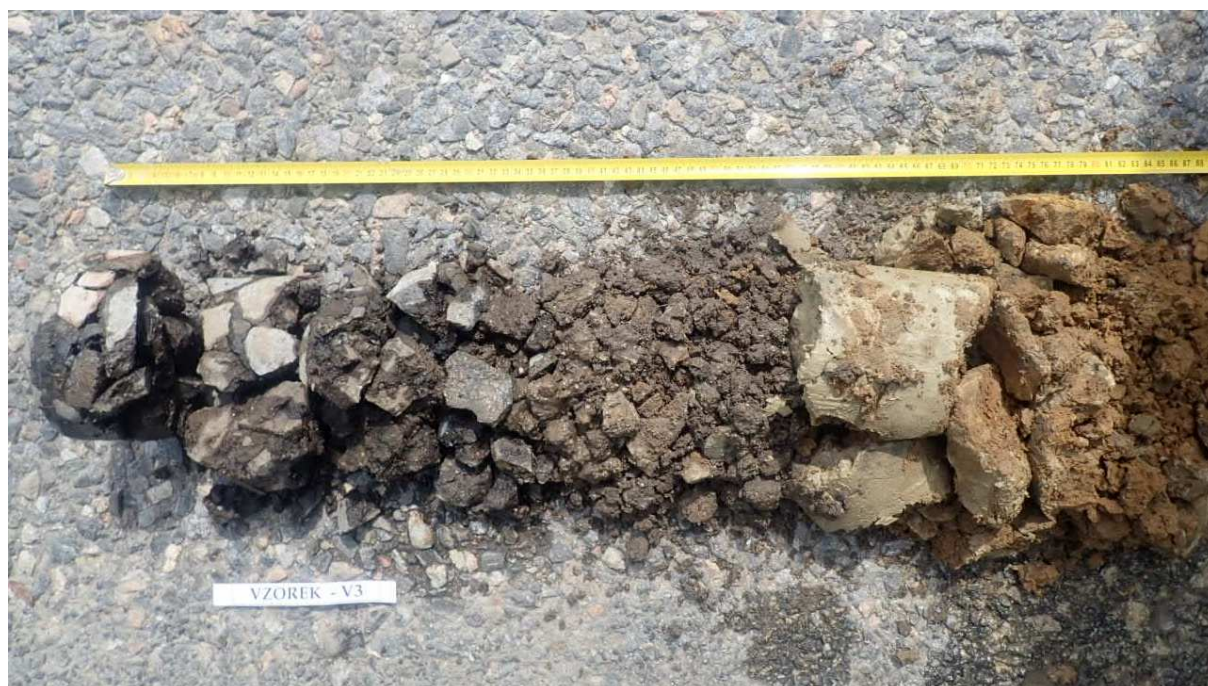
Popis polohy vývrtu: Silnice III/3594 Jiříkov, Dolní Újezd  
pravý jízdní pruh vozovky (směr Dolní Újezd)  
km 0,574 00  
1,50 m od hrany obruby vpravo

Konstrukce vozovky:	10 mm	PR	Postřík regenerační
	70 mm	PM	Penetrační makadam
	110 mm	PM	Penetrační makadam (rozpadlý)
	280 mm	Š	Štěrka (frakce 0/32, velmi zahliněno)
	150 mm	ŠT	Štět

Celková tloušťka  
konstrukce vozovky: 620 mm

*Obr. 5 - Jádro vývrtu Vzorek – V3 (in situ).*

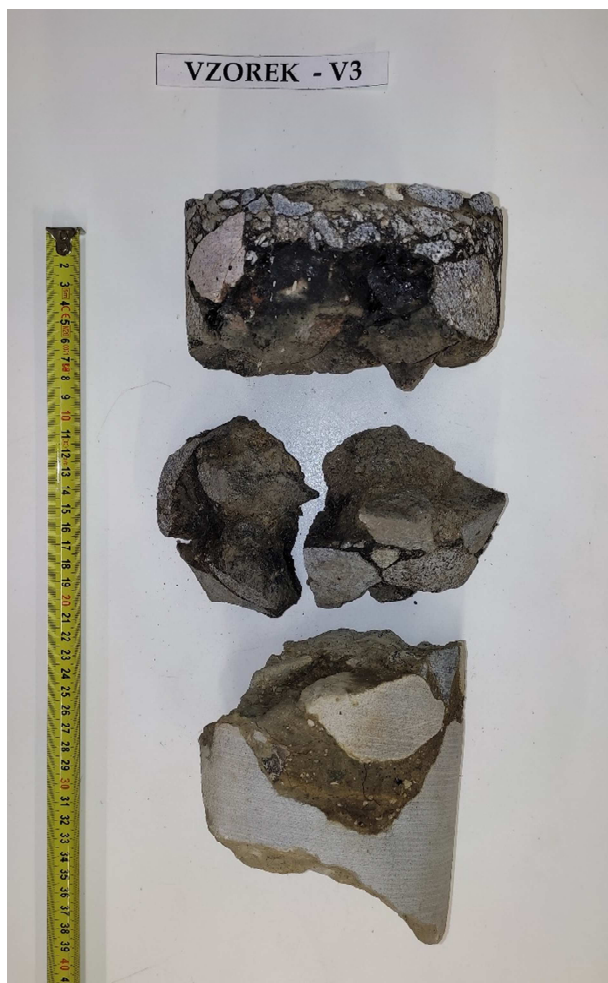
Obr. 6 - Jádro vývrtu Vzorek – V3 (laboratoř).

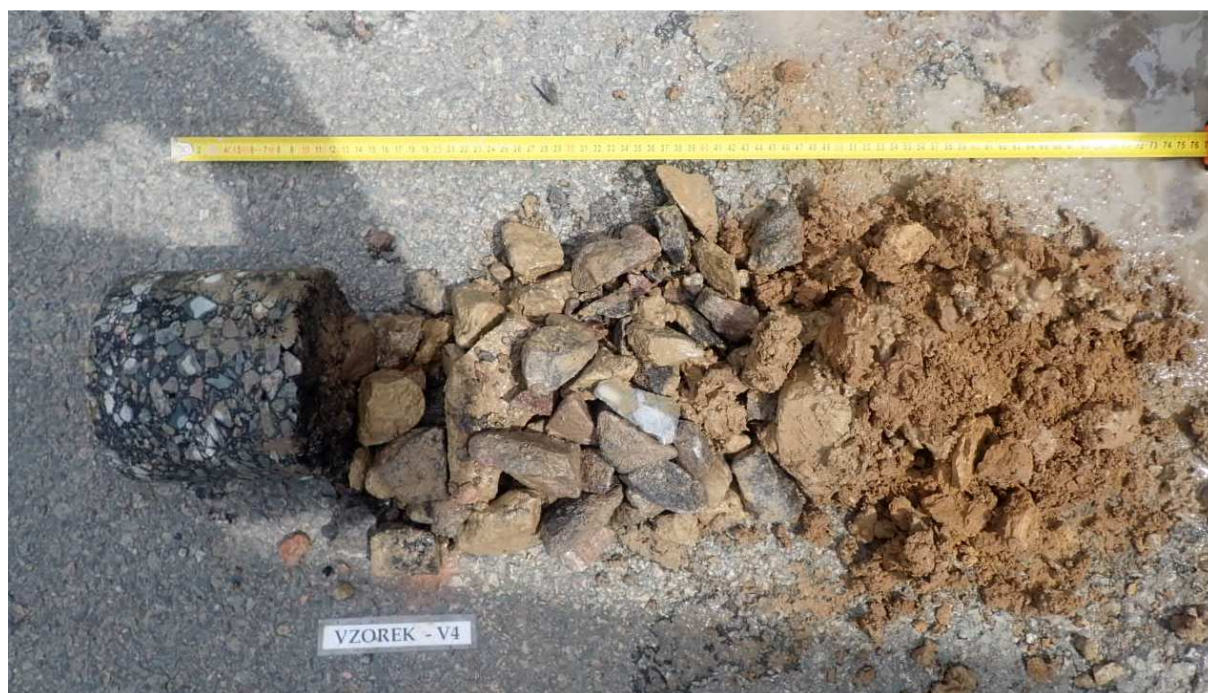
Popis polohy vývrtu: Silnice III/3594 Jiříkov, Dolní Újezd  
levý jízdní pruh vozovky (směr Dolní Újezd)  
km 0,839 00  
0,90 m od zpevněné hrany vozovky vlevo

Konstrukce vozovky:	40 mm	ACO 11	Asfaltový beton pro obrusné vrstvy
	90 mm	ACP 22	Asfaltový beton pro podkladní vrstvy
	370 mm	Š	Štěrk (frakce 0/32, velmi zahliněno)

Celková tloušťka  
konstrukce vozovky: 500 mm

*Obr. 7 - Jádro vývrtu Vzorek – V4 (in situ).*

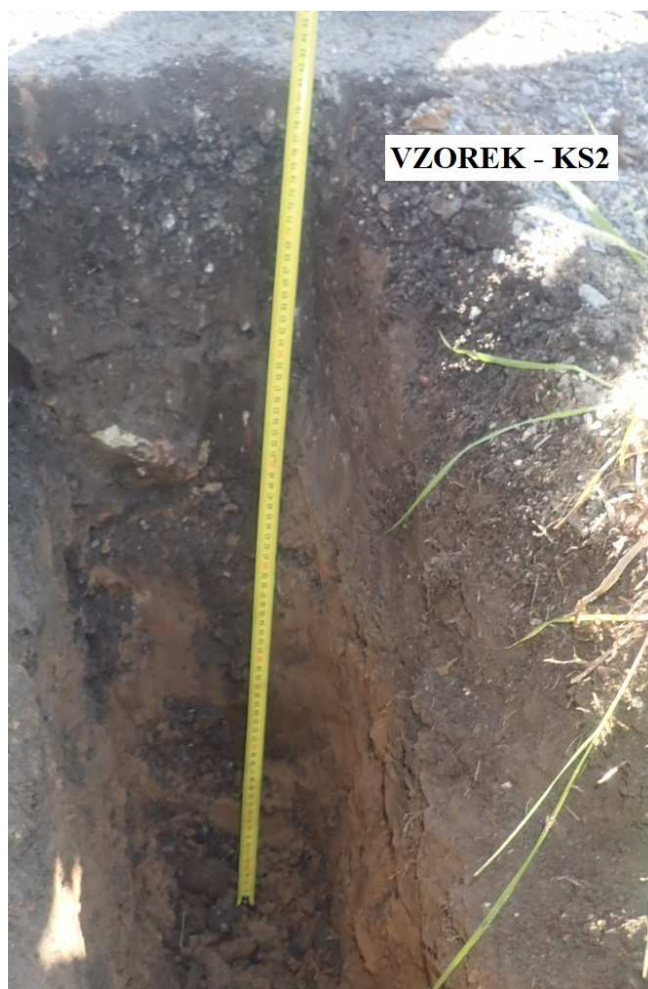
**Vzorek – KS2**Popis polohy  
kopané sondy:Silnice III/3594 Jiříkov, Dolní Újezd  
pravý jízdní pruh vozovky (směr Dolní Újezd)  
km 0,892 00  
0,10 m od zpevněné hrany vozovky vpravo

Konstrukce vozovky:	40 mm	ACO 11	Asfaltový beton pro obrusné vrstvy
	90 mm	ACP 22	Asfaltový beton pro podkladní vrstvy
	370 mm	Š	Štěrka (frakce 0/32, velmi zahliněno)

Podloží vozovky: Jíl se střední plasticitou (F6 CI)

**Fotodokumentace Vzorku – KS2:***Obr. 9 – Kopaná sonda Vzorek – KS2 (in situ).*

**Dle naměřených hodnot kalifornského poměru únosnosti zemin CBR byly Vzorky – KS2 a KS3 specifikovány jako podloží typu PIII. Vzorek – KS2 a KS3 nesplňuje požadavek na minimální hodnotu kalifornského poměru únosnosti zemin  $CBR_{min} = 15 \%$ , z tohoto důvodu jsou tyto zeminy podmíněčně nevhodné při použití do aktivní zóny vozovky a je nutné provést jejich úpravu nebo výměnu.**

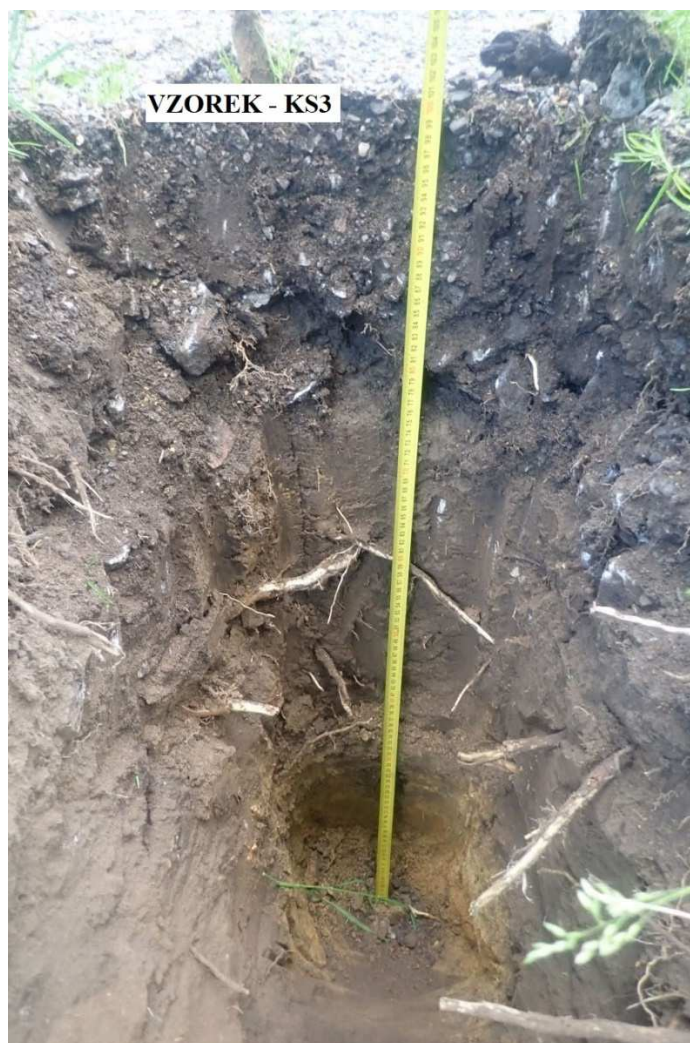
**Vzorek – KS3**Popis polohy  
kopané sondy:Silnice III/3594 Jiříkov, Dolní Újezd  
pravý jízdní pruh vozovky (směr Dolní Újezd)  
km 0,146 00  
0,10 m od zpevněné hrany vozovky vpravo

Konstrukce vozovky:	160 mm	PM	Penetrační makadam
	200 mm	Š	Štěrk (frakce 0/32, zahliněno)

Podloží vozovky: Písčitý jíl (F4 CS)

**Fotodokumentace Vzorku – KS3:***Obr. 10 – Kopaná sonda Vzorek – KS3 (in situ).*

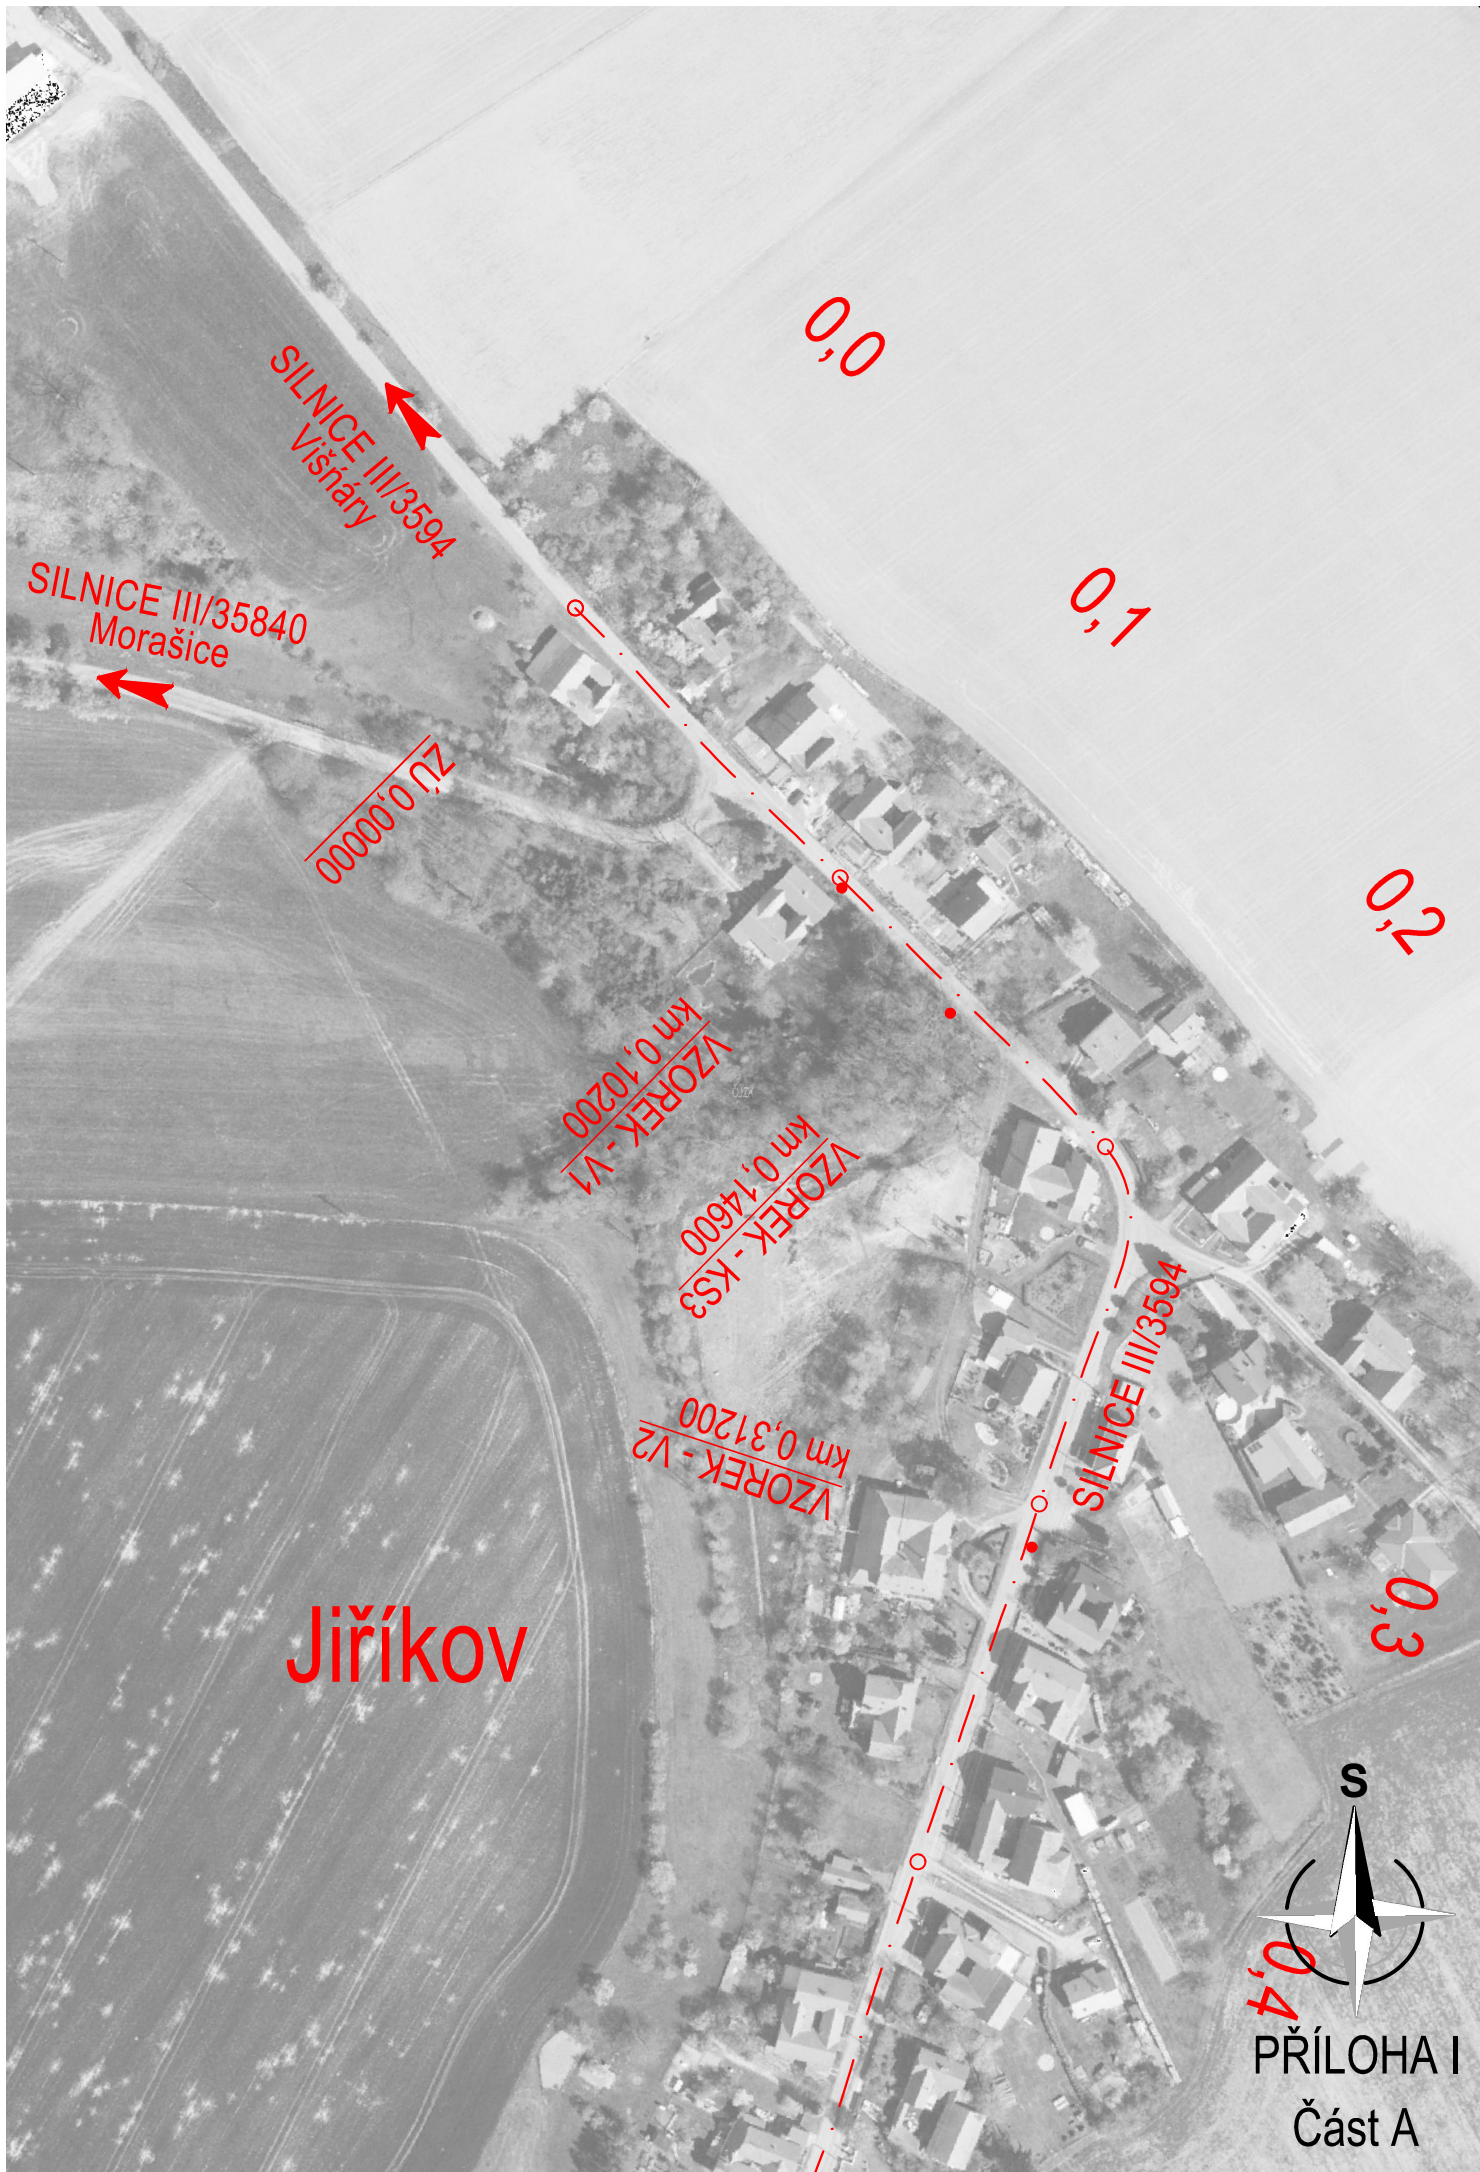
PŘÍLOHA I  
Část A

**Situování diagnostických vývrtů a kopaných sond konstrukce a  
podloží vozovky Silnice III/3594 Jiříkov, Dolní Újezd**

VZOREK - V3  
km 0,57400

VZOREK - V4  
km 0,83900

VZOREK - KS2  
km 0,89200
