Průzkum konstrukce a podloží vozovky
Stanovení polycyklických aromatických uhlovodíků
Silnice III/35724 Sádek

Září / Říjen 2025

Místo průzkumu: Silnice III/35724 Sádek
Okres Svitavy
Pardubický kraj

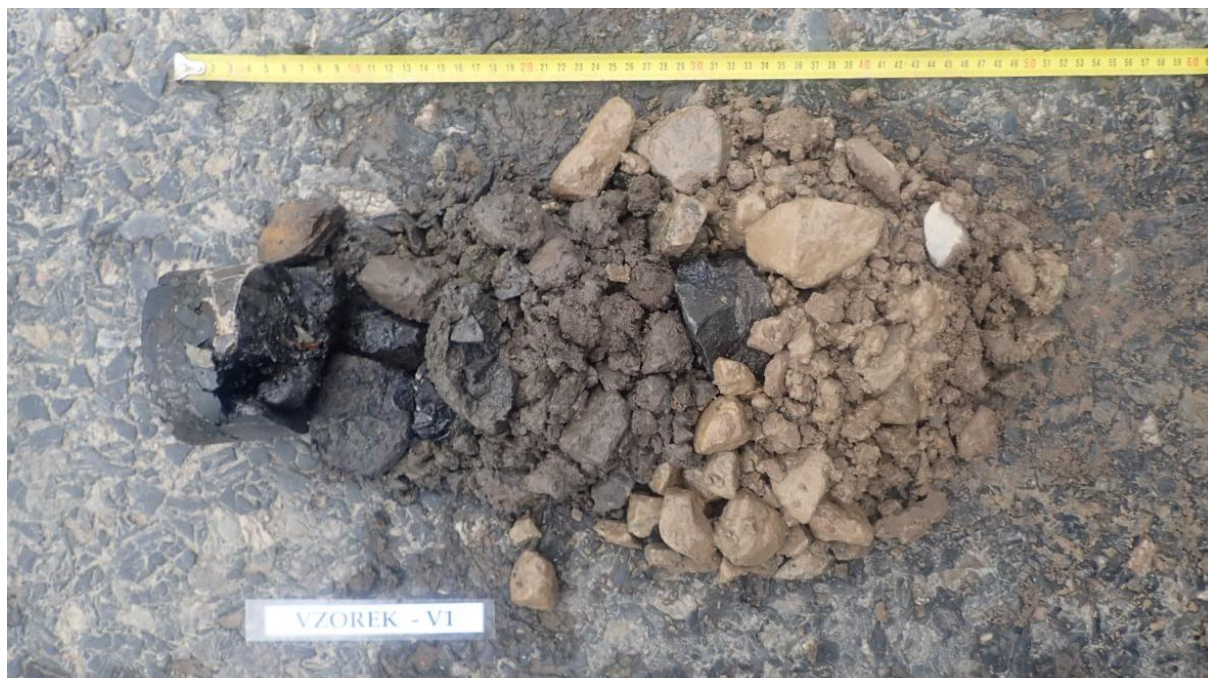
Popis polohy vývrtu: Silnice III/35724 Sádek
pravý jízdní pruh vozovky (směr Borová)
km 0,087 00
1,10 m od zpevněné hrany vozovky vpravo

Konstrukce vozovky:	10 mm	PR	Postřík regenerační
	100 mm	PM	Penetrační makadam (rozpadlý)
	390 mm	Š	Štěrk (frakce 0/63)

Obr. 1 - Jádro vývrtu Vzorek – V1 (in situ).

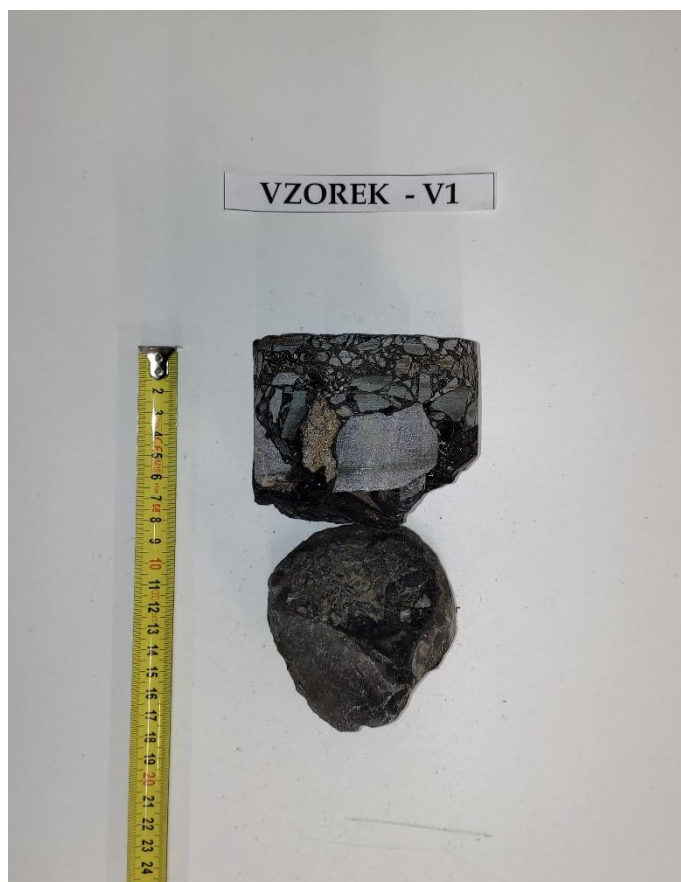
Obr. 2 - Jádru vývrtu Vzorek – V1 (laboratoř).

Vývrt	Ukazatel PAU [mg/kg]				Poznámka
	Vrstvy konstrukce	Naměřená hodnota	Kvalitativní třída		
V1	PR + PM	7,37	≤ 12	ZAS-T1

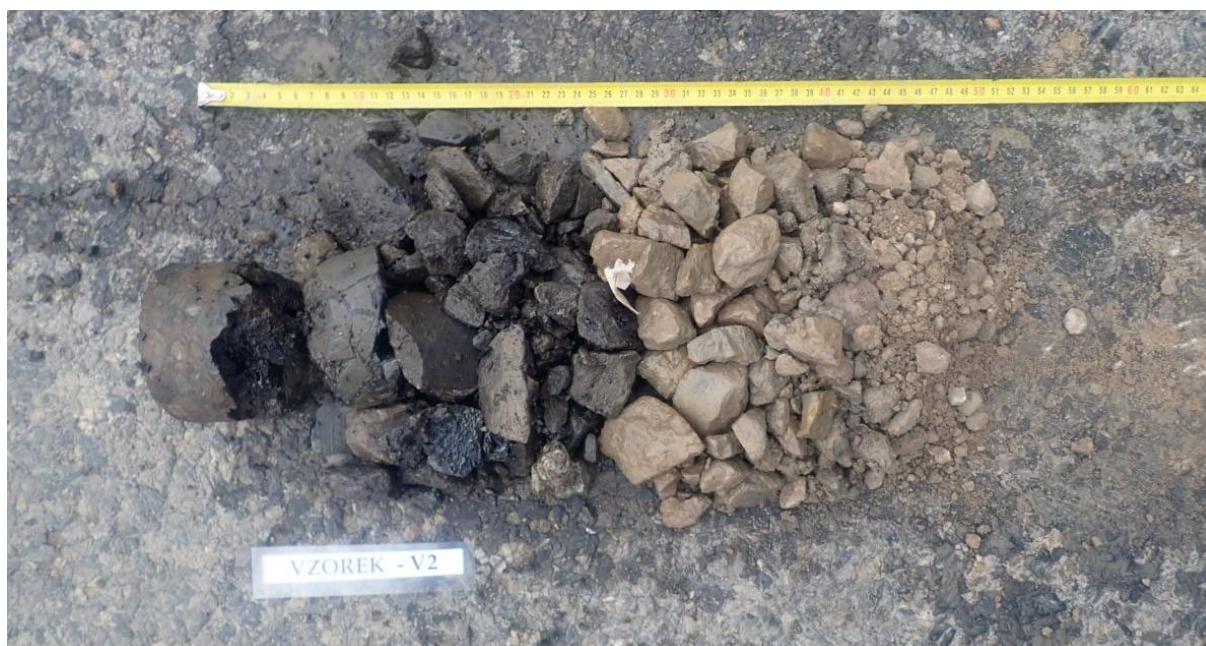
Popis polohy vývrtu: Silnice III/35724 Sádek
levý jízdní pruh vozovky (směr Borová)
km 0,270 00
1,10 m od zpevněné hrany vozovky vlevo

Konstrukce vozovky:	20 mm	PR	Postřík regenerační
	90 mm	PM	Penetrační makadam (rozpadlý)
	370 mm	Š	Štěrk (frakce 0/63)

Obr. 3 - Jádro vývrtu Vzorek – V2 (in situ).

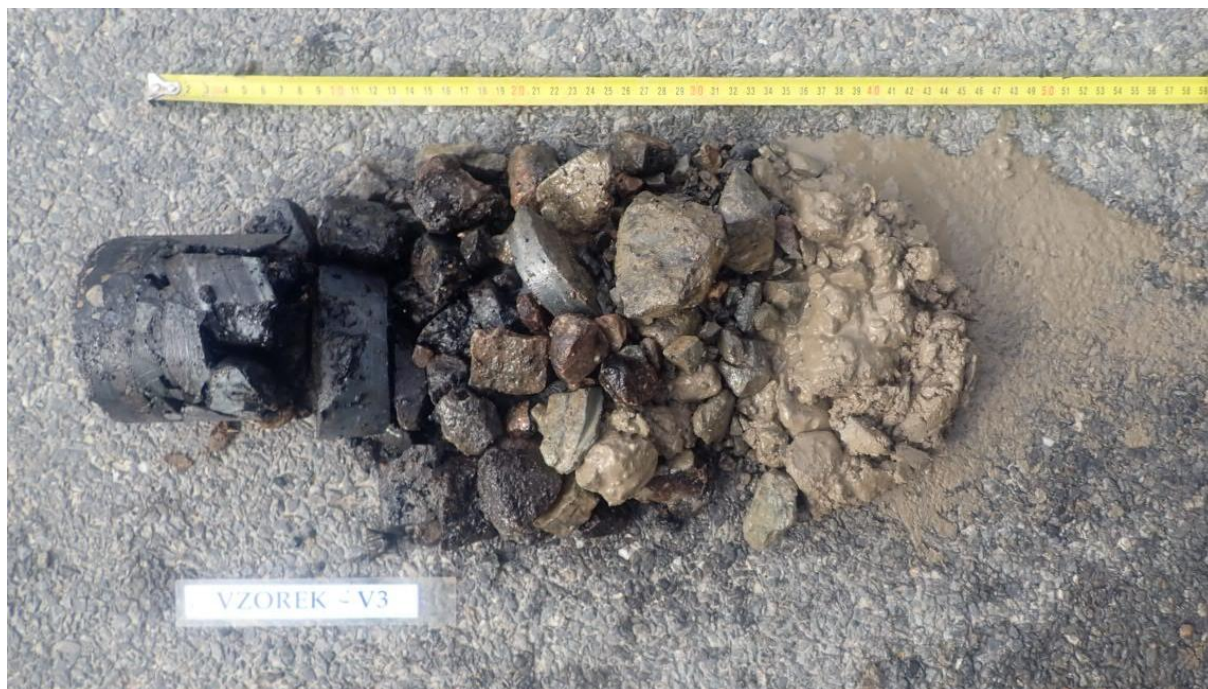
Popis polohy výtvtu: Silnice III/35724 Sádek
pravý jízdní pruh vozovky (směr Borová)
km 0,475 00
1,00 m od zpevněné hrany vozovky vpravo

Konstrukce vozovky:	10 mm	PR	Postřík regenerační
	120 mm	PM	Penetrační makadam (rozpadlý)
	270 mm	Š	Štěrk (frakce 0/63)

Obr. 5 - Jádro výtvtu Vzorek – V3 (in situ).

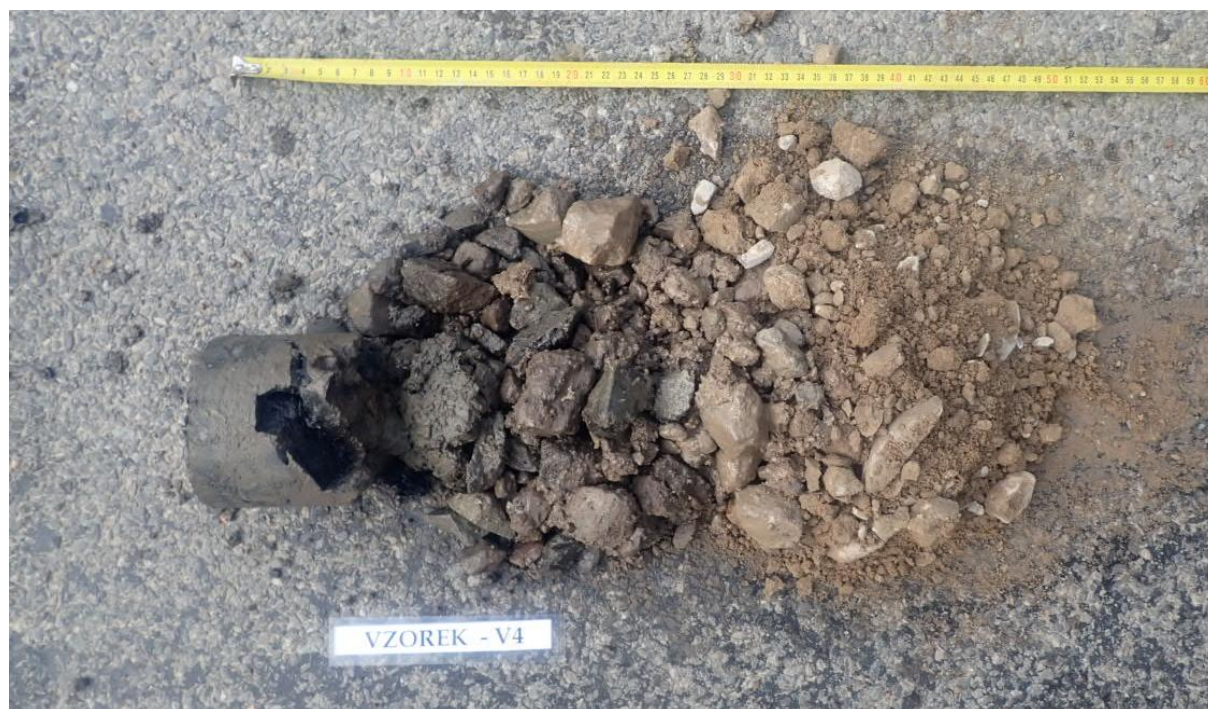
Popis polohy vývrtu: Silnice III/35724 Sádek
levý jízdní pruh vozovky (směr Borová)
km 0,646 00
1,20 m od zpevněné hrany vozovky vlevo

Konstrukce vozovky:	10 mm	PR	Postřík regenerační
	100 mm	PM	Penetrační makadam (rozpadlý)
	290 mm	Š	Štěrk (frakce 0/63)

Obr. 7 - Jádro vývrtu Vzorek – V4 (in situ).

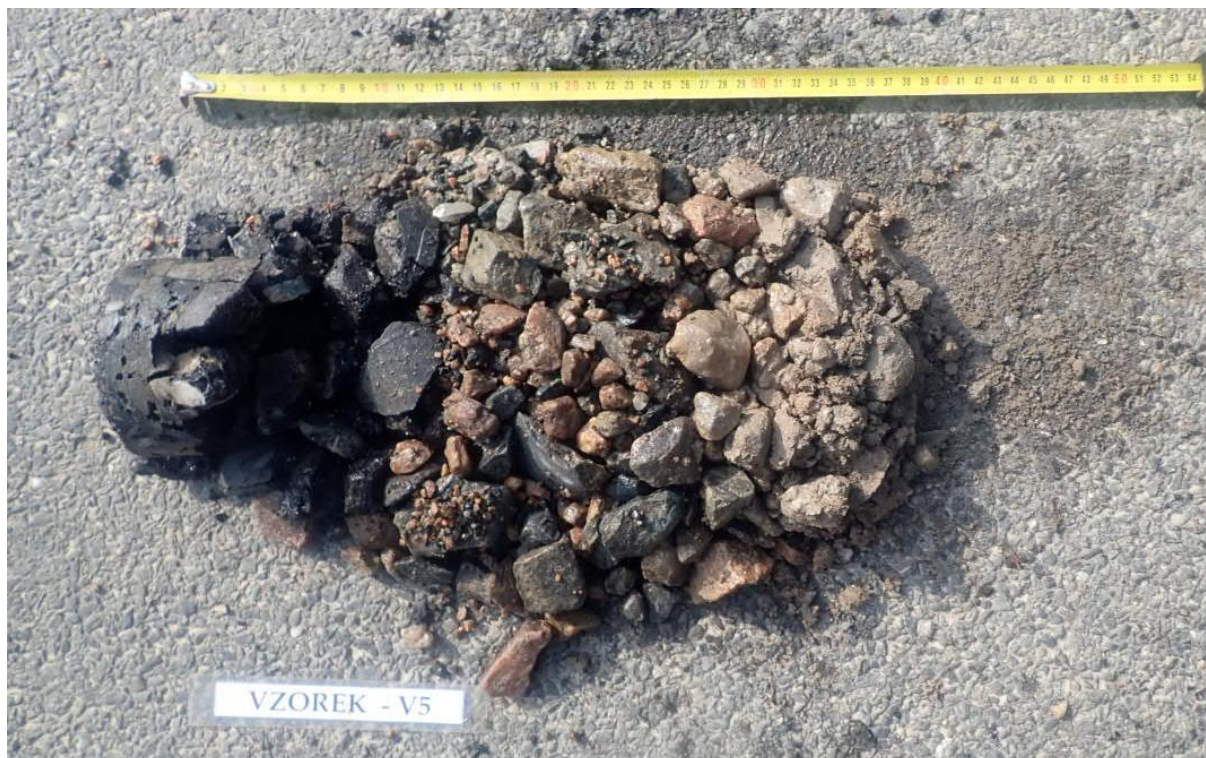
Popis polohy výtvetu: Silnice III/35724 Sádek
pravý jízdní pruh vozovky (směr Borová)
km 0,875 00
1,00 m od zpevněné hrany vozovky vpravo

Konstrukce vozovky:	15 mm	PR	Postřík regenerační
	85 mm	PM	Penetrační makadam (rozpadlý)
	320 mm	Š	Štěrk (frakce 0/63)

Obr. 9 - Jádro výtvetu Vzorek – V5 (in situ).

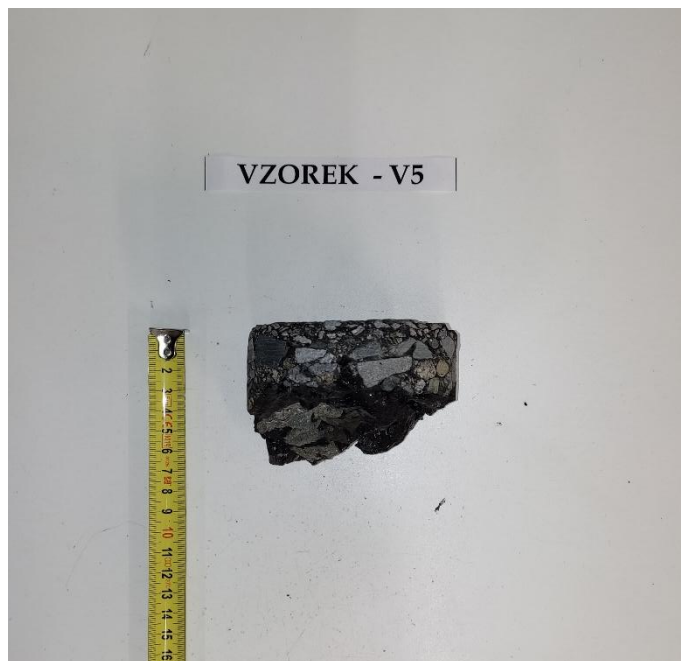
Obr. 10 - Jádro vývrtu Vzorek – V5 (laboratoř).

Vývrt	Ukazatel PAU [mg/kg]				Poznámka
	Vrstvy konstrukce	Naměřená hodnota	Kvalitativní třída		
V5	PR + PM	7,21	≤ 12	ZAS-T1

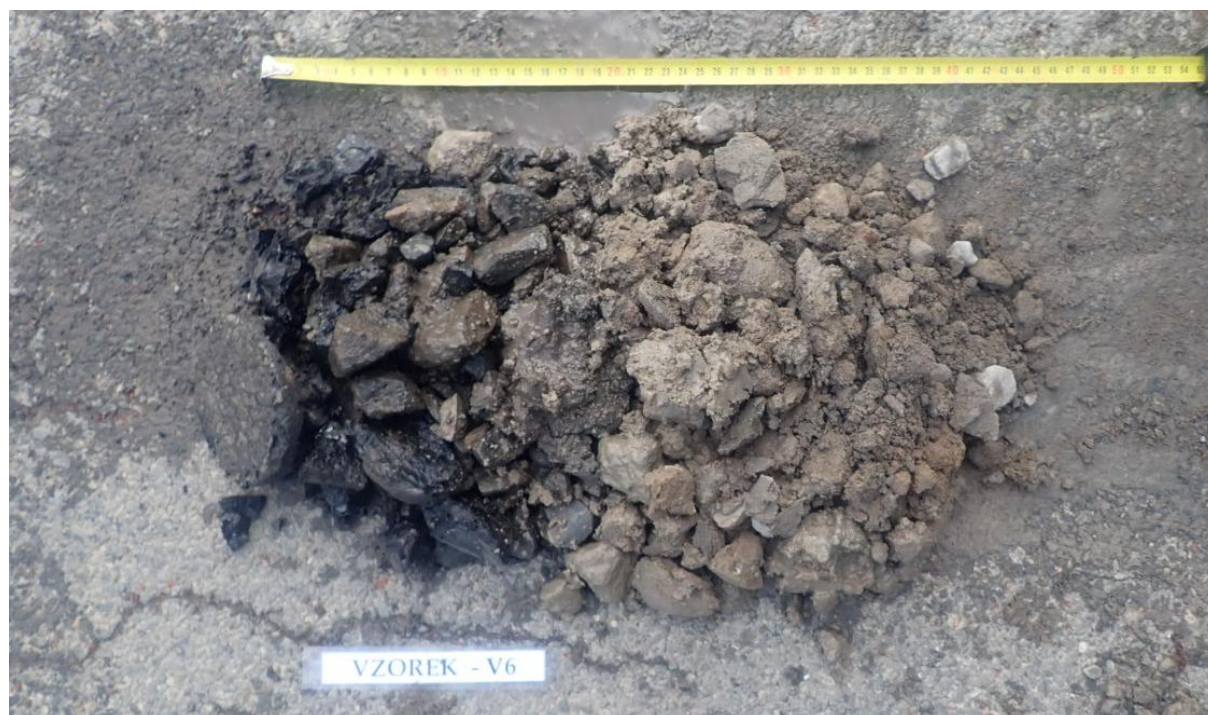
Popis polohy vývrtu: Silnice III/35724 Sádek
levý jízdní pruh vozovky (směr Borová)
km 1,072 00
1,00 m od zpevněné hrany vozovky vlevo

Konstrukce vozovky:	15 mm	PR	Postřík regenerační
	85 mm	PM	Penetrační makadam (rozpadlý)
	300 mm	Š	Štěrk (frakce 0/63)

Obr. 11 - Jádru vývrtu Vzorek – V6 (in situ).

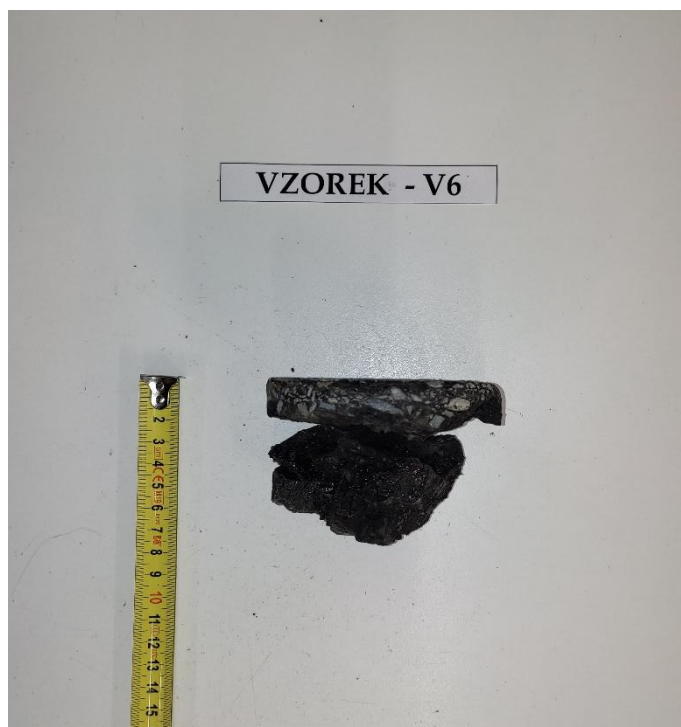
Obr. 12 - Jádro vývrtu Vzorek – V6 (laboratoř).

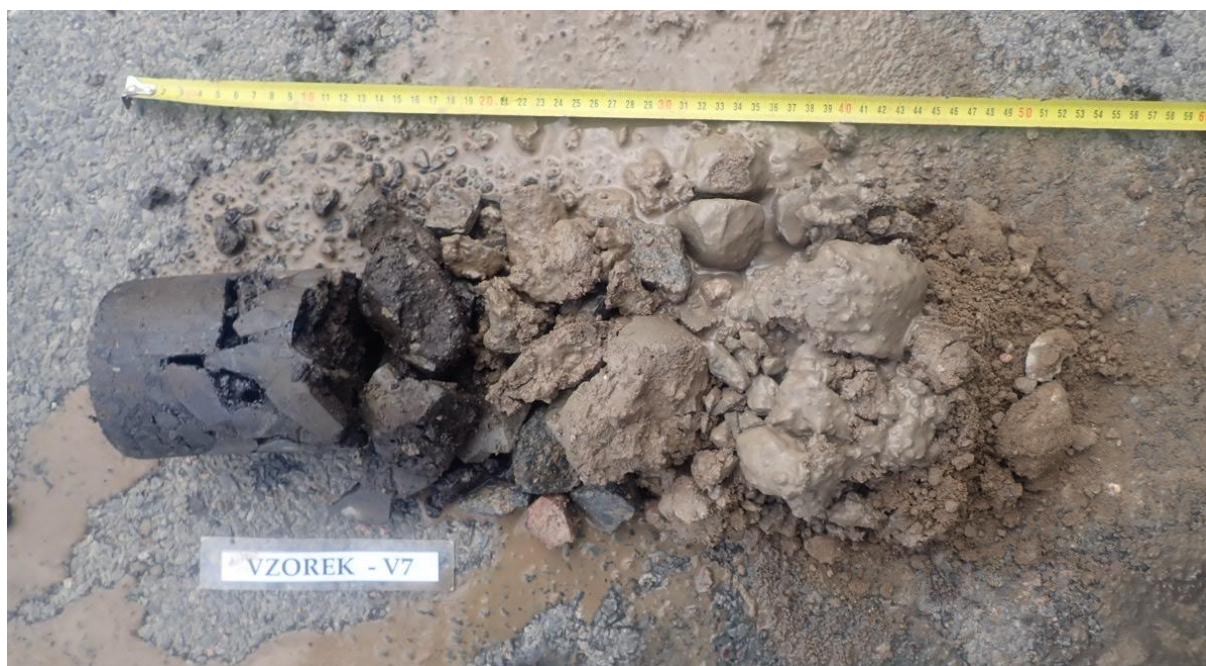
Popis polohy vývrtu: Silnice III/35724 Sádek
pravý jízdní pruh vozovky (směr Borová)
km 1,303 00
1,00 m od zpevněné hrany vozovky vpravo

Konstrukce vozovky:	15 mm	PR	Postřík regenerační
	135 mm	PM	Penetrační makadam (rozpadlý)
	270 mm	Š	Štěrk (frakce 0/63, zahliněno)

Obr. 13 - Jádro vývrtu Vzorek – V7 (in situ).

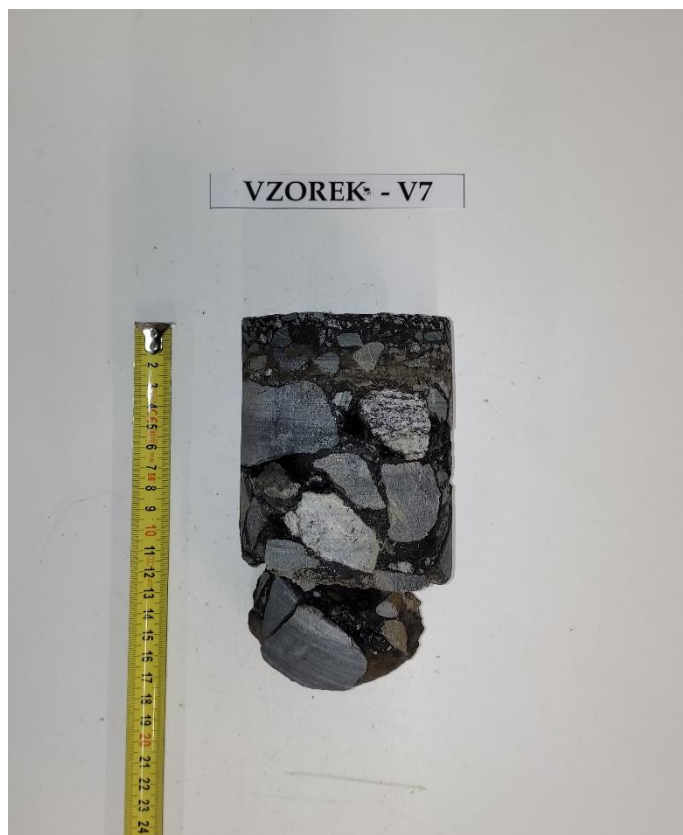
Obr. 14 - Jádru vývrtu Vzorek – V7 (laboratoř).

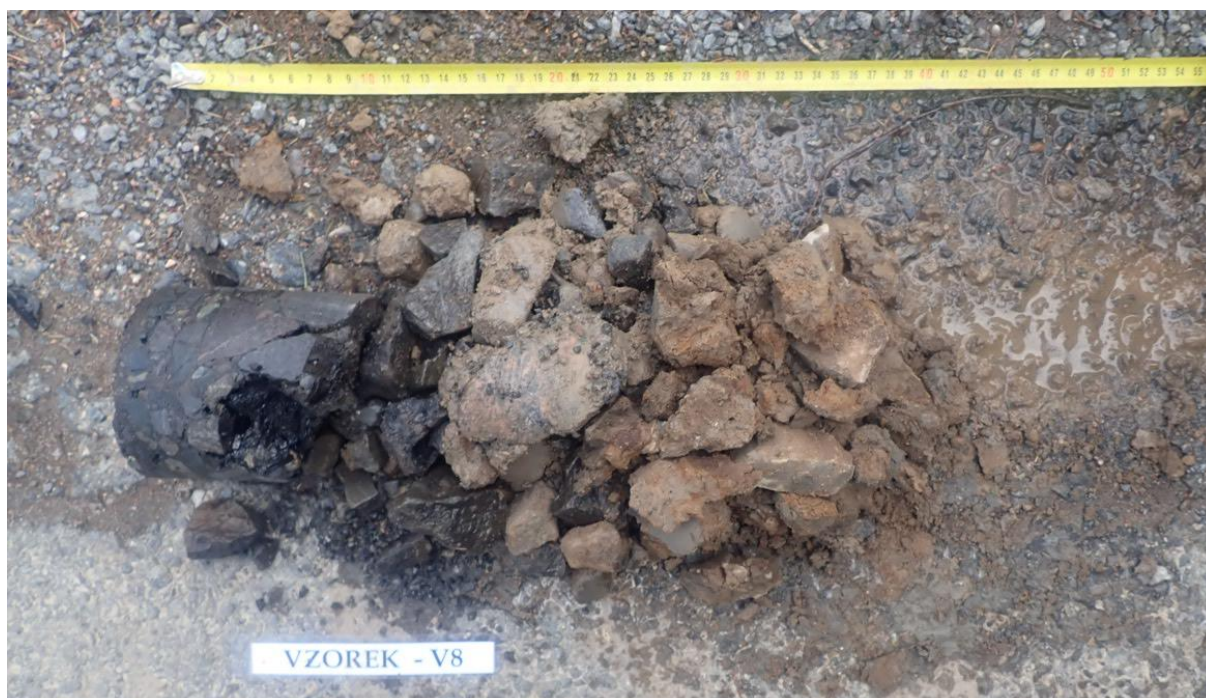
Popis polohy vývrtu: Silnice III/35724 Sádek
levý jízdní pruh vozovky (směr Borová)
km 1,490 00
0,50 m od zpevněné hrany vozovky vlevo

Konstrukce vozovky:	15 mm	PR	Postřík regenerační
	105 mm	PM	Penetrační makadam (rozpadlý)
	280 mm	Š	Štěrka (frakce 0/63)

Obr. 15 - Jádro vývrtu Vzorek – V8 (in situ).

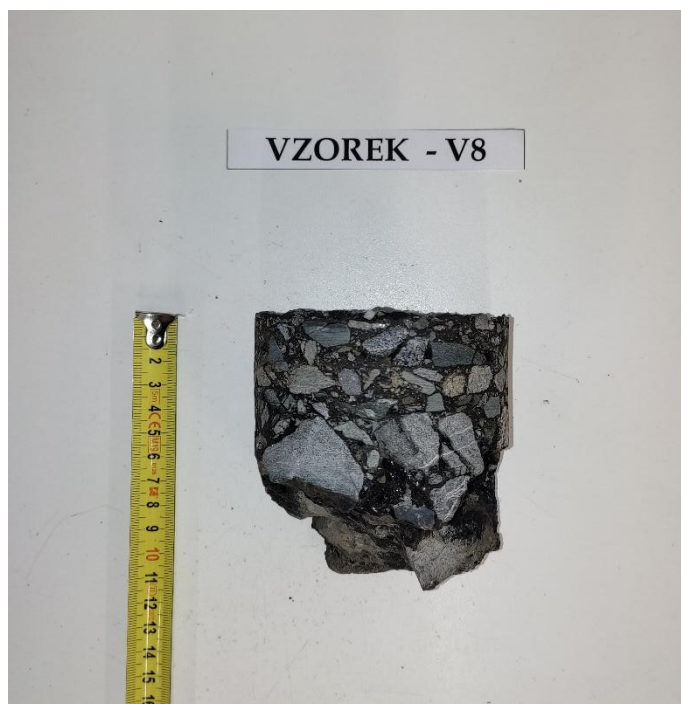
Obr. 16 - Jádro vývrtu Vzorek – V8 (laboratoř).

Vývrt	Ukazatel PAU [mg/kg]				Poznámka
	Vrstvy konstrukce	Naměřená hodnota	Kvalitativní třída		
V8	PR + PM	11,77	≤ 12	ZAS-T1

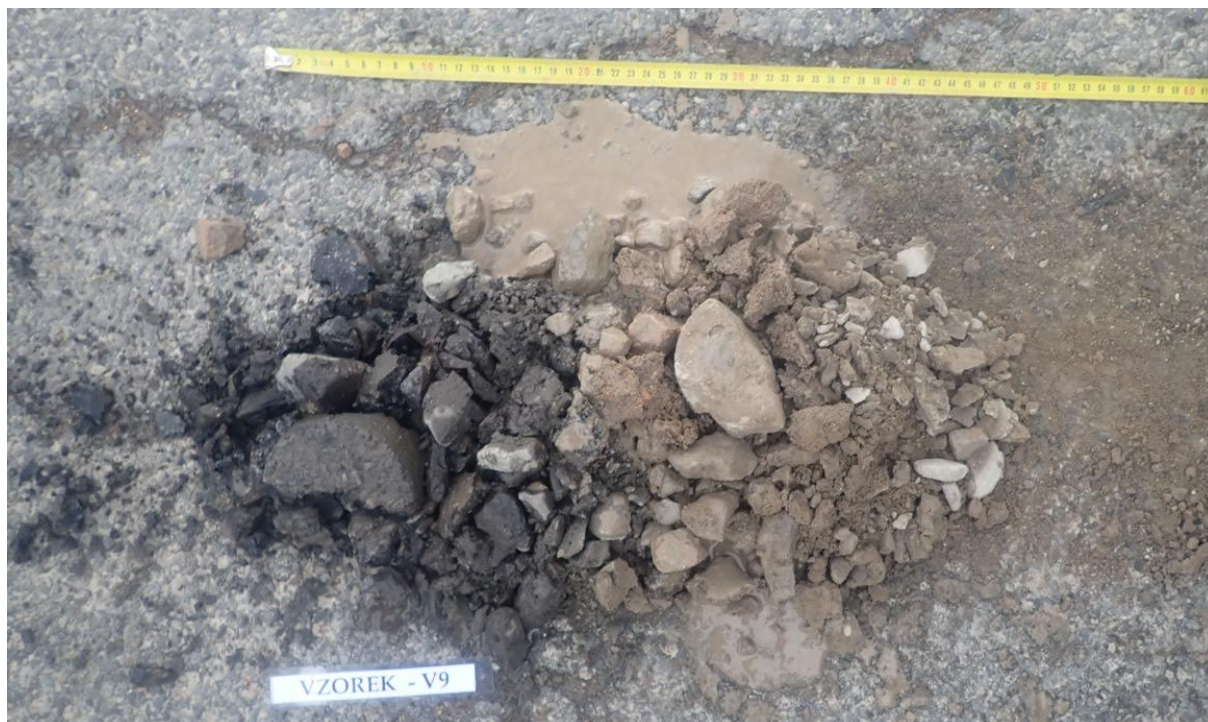
Popis polohy vývrtu: Silnice III/35724 Sádek
pravý jízdní pruh vozovky (směr Borová)
km 1,722 00
1,00 m od zpevněné hrany vozovky vpravo

Konstrukce vozovky:	15 mm	PR	Penetrační makadam (rozpadlý)
	85 mm	PM	Penetrační makadam (rozpadlý)
	300 mm	Š	Štěrk (frakce 0/63)

Obr. 17 - Jádro vývrtu Vzorek – V9 (in situ).

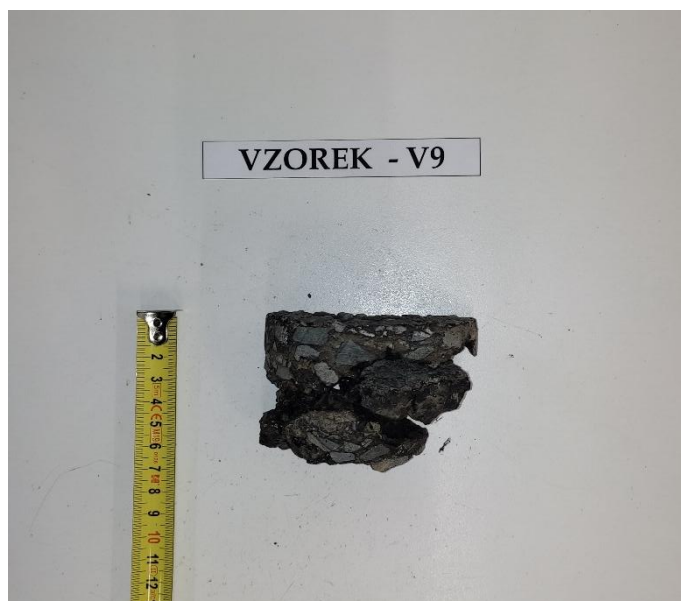
Obr. 18 - Jádro vývrtu Vzorek – V9 (laboratoř).

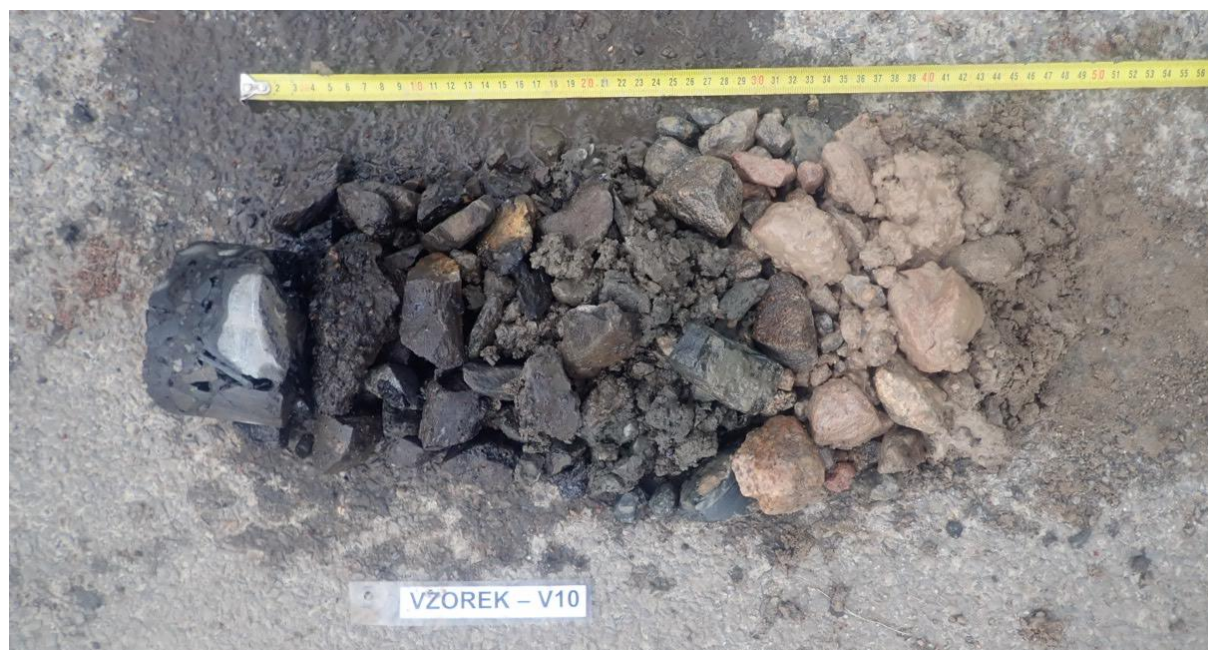
Popis polohy vývrtu: Silnice III/35724 Sádek
levý jízdní pruh vozovky (směr Borová)
km 1,969 00
1,00 m od zpevněné hrany vozovky vlevo

Konstrukce vozovky:	10 mm	PR	Postřík regenerační
	110 mm	PM	Penetrační makadam (rozpadlý)
	330 mm	Š	Štěrk (frakce 0/63, zahliněno)

Obr. 19 - Jádru vývrtu Vzorek – V10 (in situ).

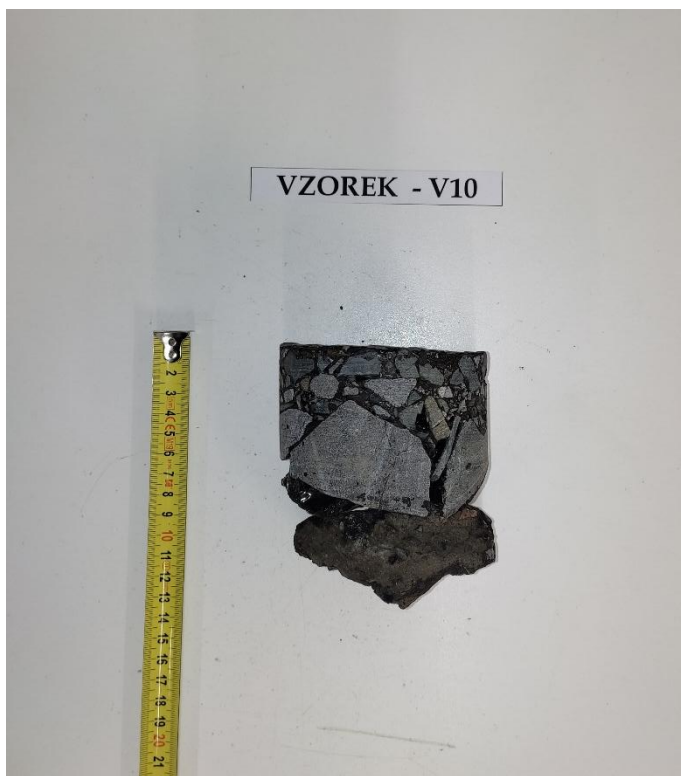
Obr. 20 - Jádro vývrtu Vzorek – V10 (laboratoř).

Tab. 10 Celkové množství polycyklických aromatických aminů (PAU) vzorků V10.					
Vývrt	Ukazatel PAU [mg/kg]				Poznámka
	Vrstvy konstrukce	Naměřená hodnota	Kvalitativní třída		
V10	PR + PM	297,93	25 < x ≤ 300	ZAS-T3

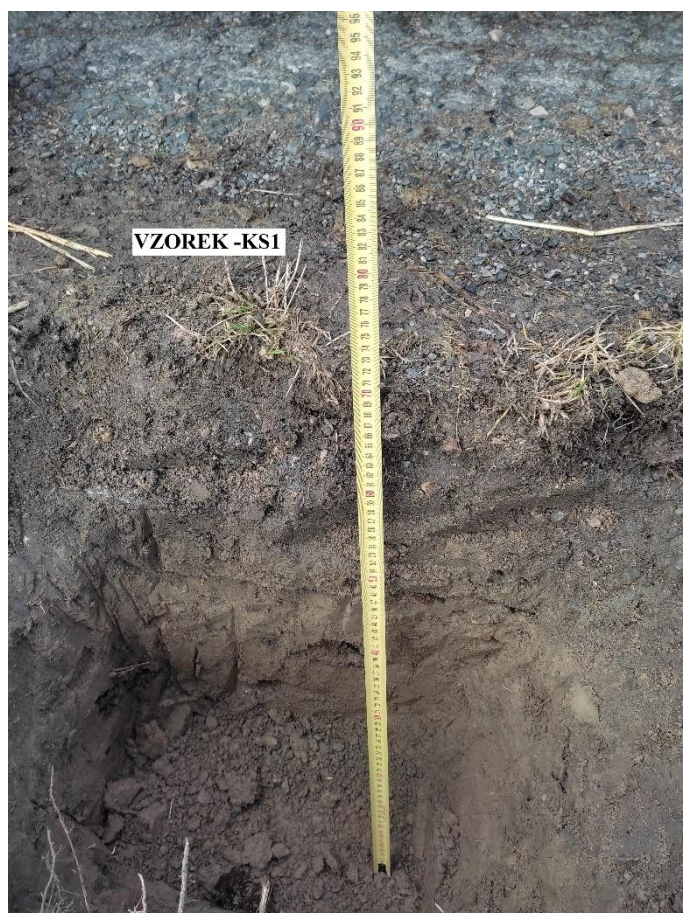
Silnice III/35724 Sádek
pravý jízdní pruh vozovky (směr Borová)
km 0,535 00
0,10 m od zpevněné hrany vozovky vpravo

Konstrukce vozovky:	10 mm	PR	Postřík regenerační
	120 mm	PM	Penetrační makadam (rozpadlý)
	270 mm	Š	Štěrka (frakce 0/63)

Podloží vozovky: Písčítý jíl (F4 CS)

Obr. 21 – Kopaná sonda Vzorek – KS1 (in situ).

Dle naměřených hodnot kalifornského poměru únosnosti zemin CBR byl Vzorek – KS1 a KS2 specifikován jako podloží typu PIII. Vzorky – KS1 a KS2 nesplňují požadavek na minimální hodnotu kalifornského poměru únosnosti zemin $CBR_{min} = 15 \%$, z tohoto důvodu jsou tyto zeminy nevhodné při použití do aktivní zóny vozovky a je nutné provést jejich úpravu nebo výměnu.

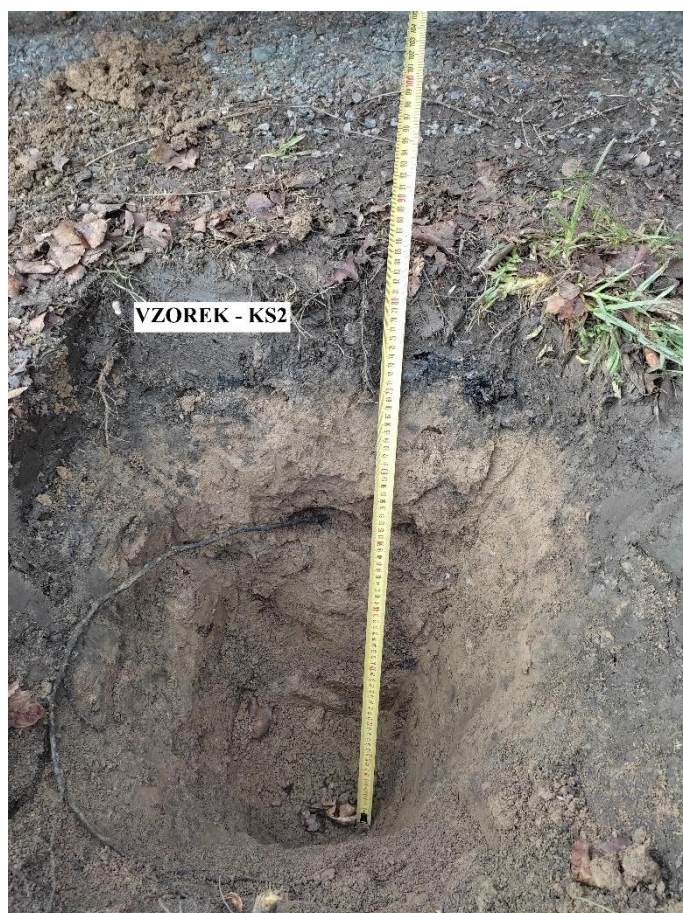
Konstrukce vozovky:	15 mm	PR	Postřík regenerační (rozpadlý)
	85 mm	PM	Penetrační makadam (rozpadlý)
	300 mm	Š	Štěrka (frakce 0/63)

Podloží vozovky: Písčité jíl (F4 CS)

Fotodokumentace Vzorku – KS2:*Obr. 22 – Kopaná sonda Vzorek – KS2 (in situ).*

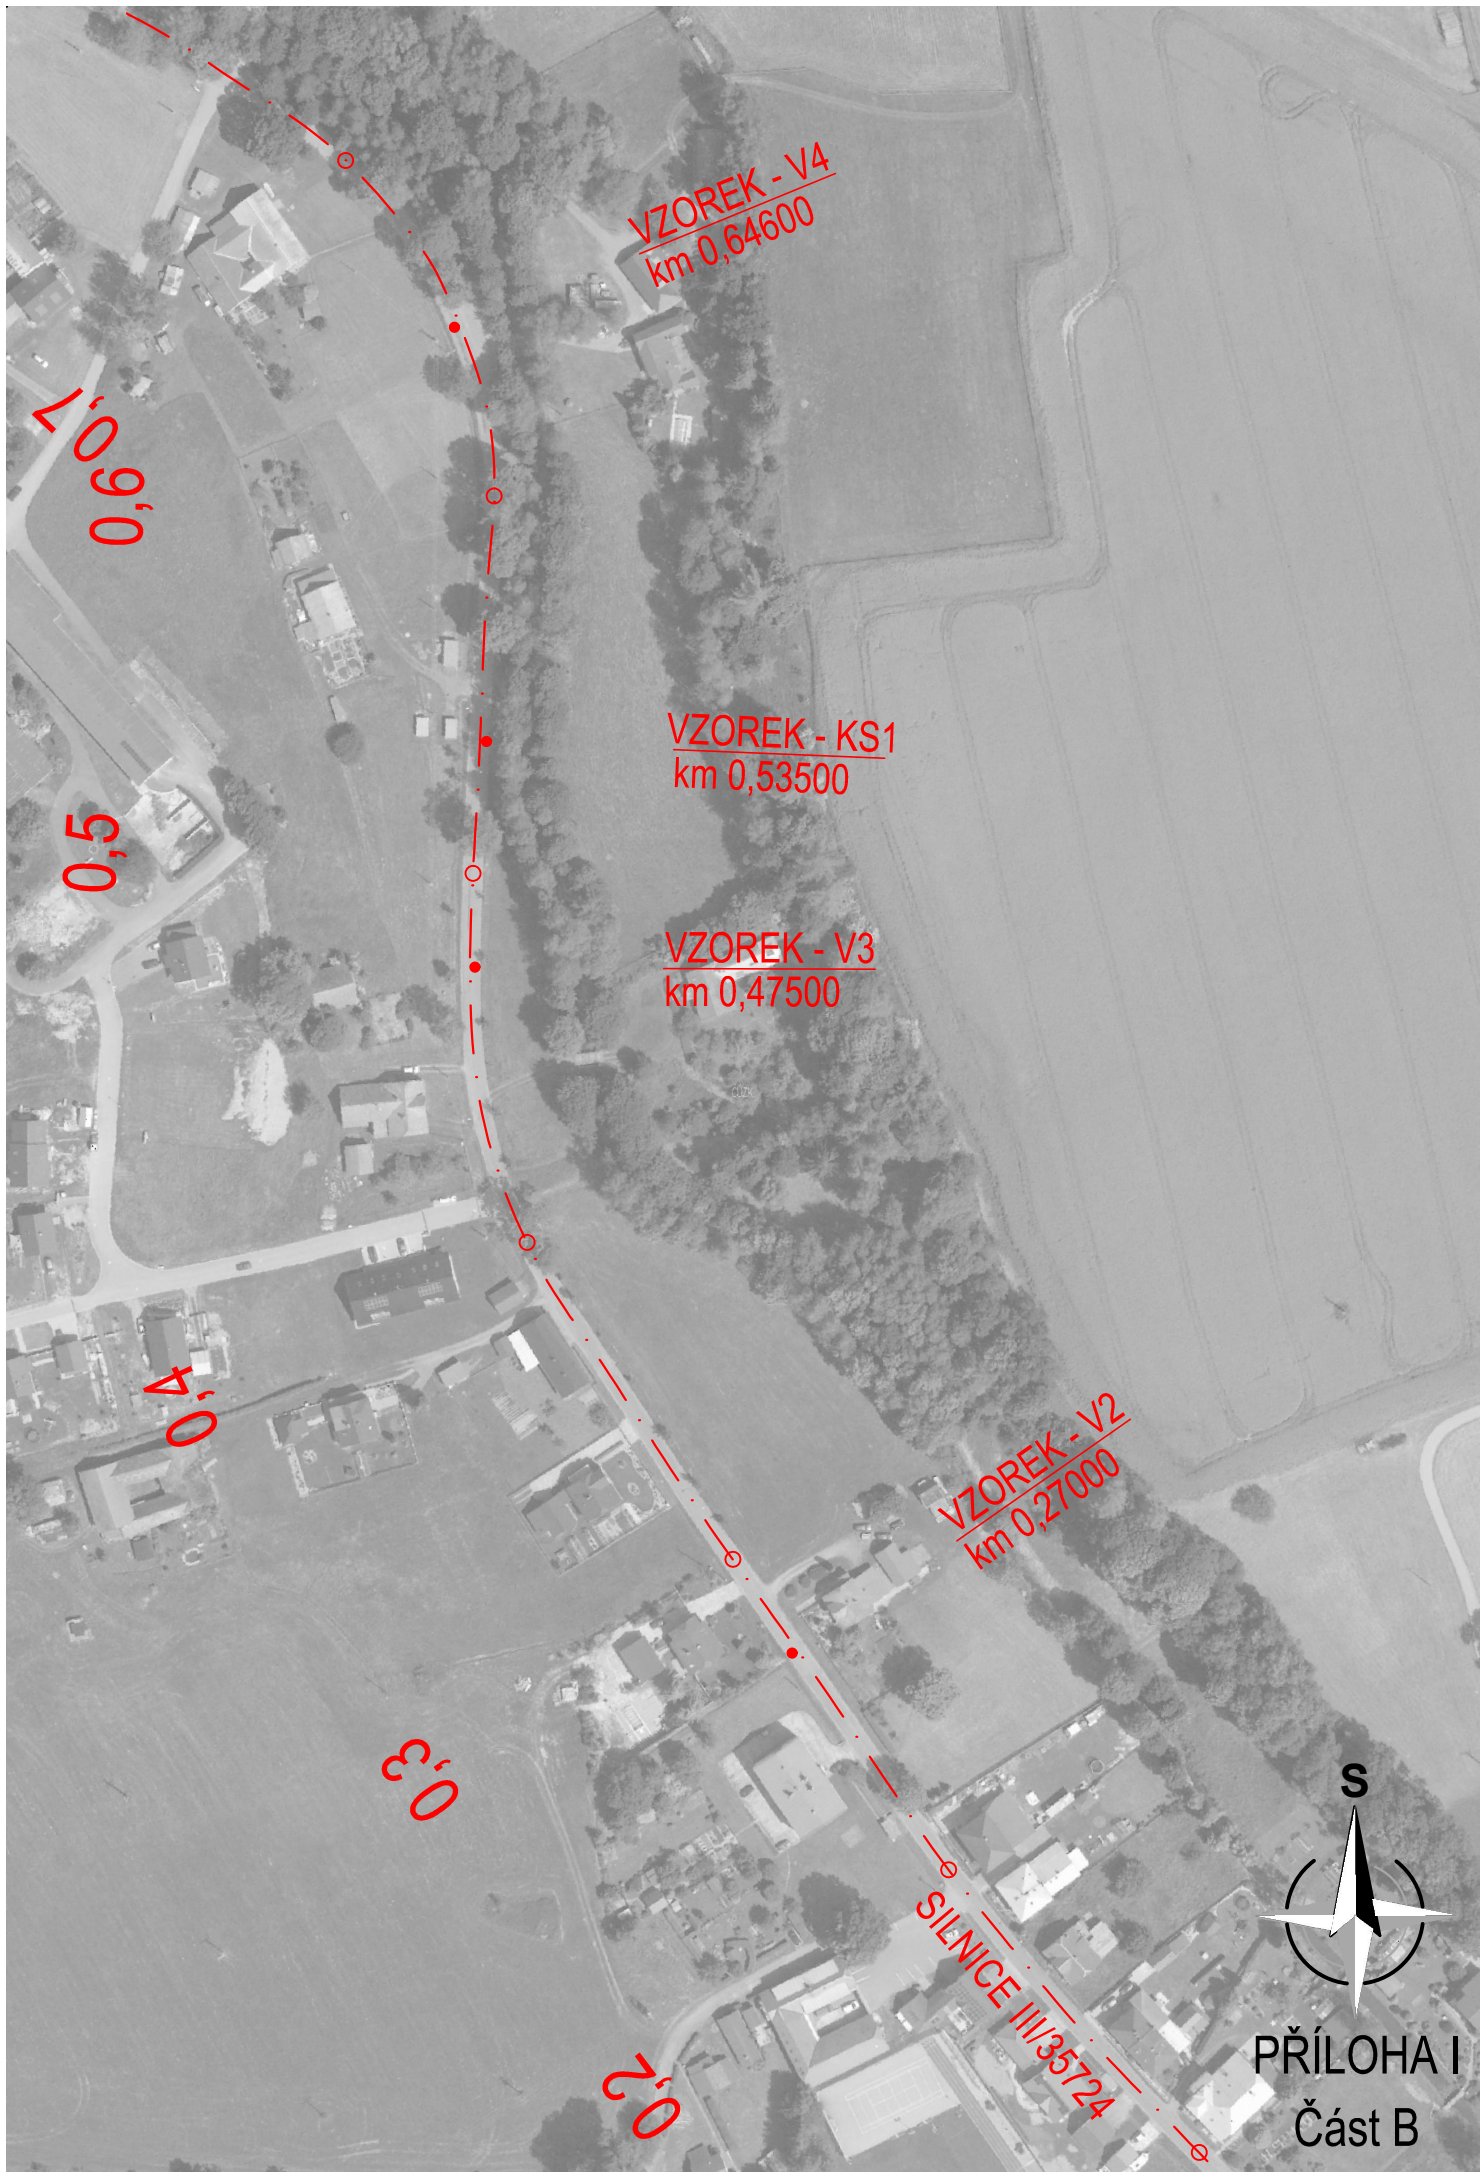
PŘÍLOHA I
Část A

PŘÍLOHA I: Situování diagnostických vývrtů a kopaných sond konstrukce a podloží vozovky Silnice III/35724 Sádek

Na zájmovém úseku komunikace bylo provedeno celkem 10 jádrových vývrtů Ø 100 mm a 2 kopané sondy. Počet diagnostických vývrtů a kopaných sond byl stanoven po dohodě s objednatelem akce vzhledem k charakteru, délce a ploše zájmového úseku komunikace. Situování provedených vývrtů a kopaných sond je patrné z Přílohy I.
