Průzkum konstrukce a podloží vozovky
Stanovení polycyklických aromatických uhlovodíků
Silnice III/31519 Borušov

Červen / Září 2022

Místo průzkumu: Silnice III/31519 Borušov
Okres Svitavy
Pardubický kraj

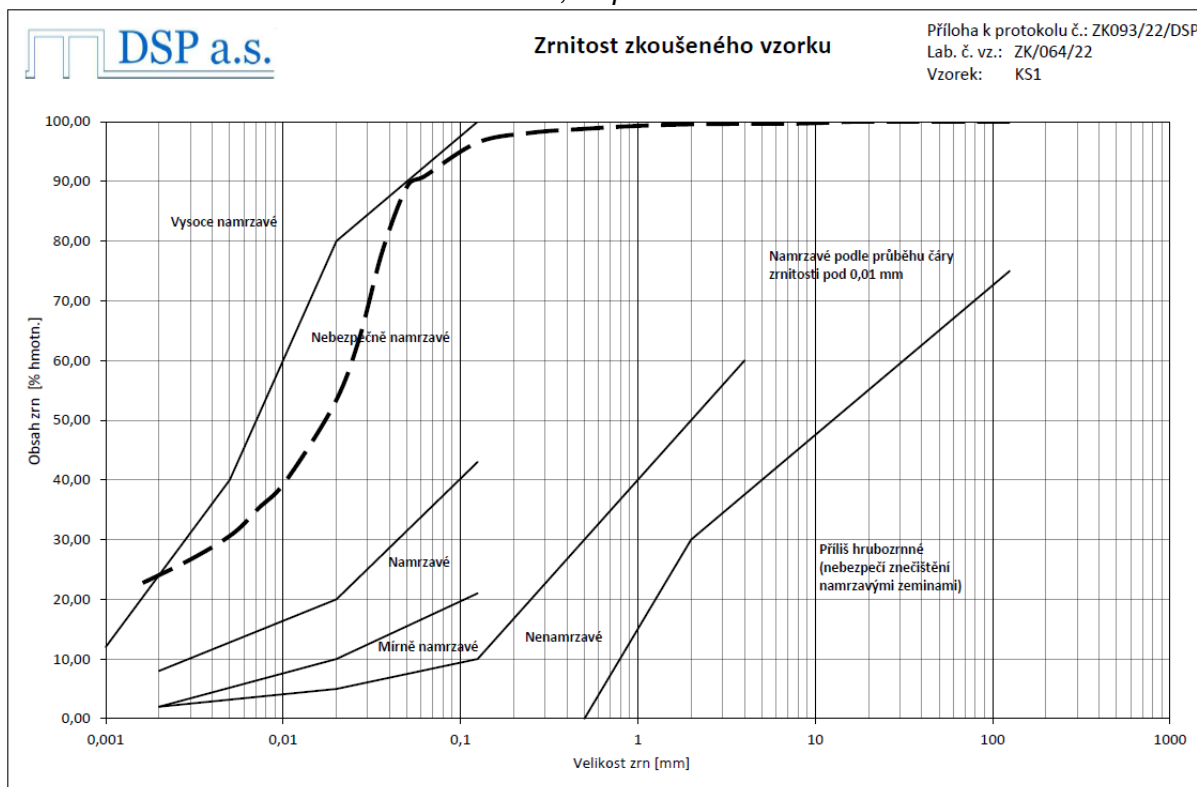
Graf 1 – Křivka zrnitosti, Kopaná sonda Vzorek – KS1.

Pozn.: Hloubka odběru podloží 1100 – 1400 mm (pod úrovní stávající nivelety).

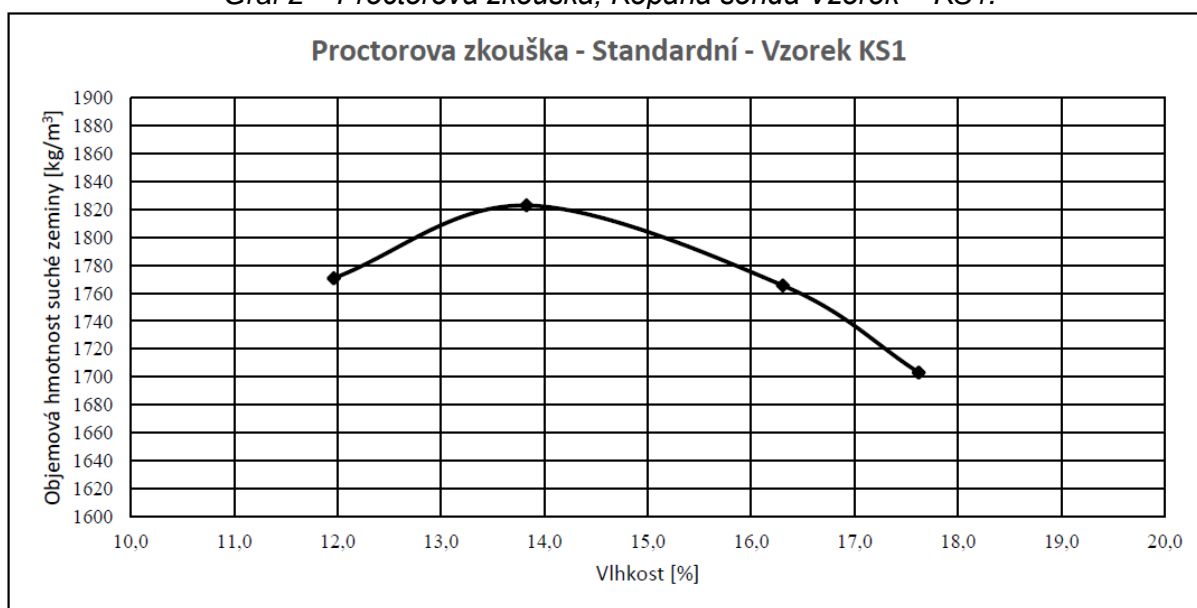
Graf 2 – Proctorova zkouška, Kopaná sonda Vzorek – KS1.

Optimální vlhkost	W_{opt}	13,8	%
Max. objemová hmotnost	$\rho_{d,max}$	1823	kg/m ³

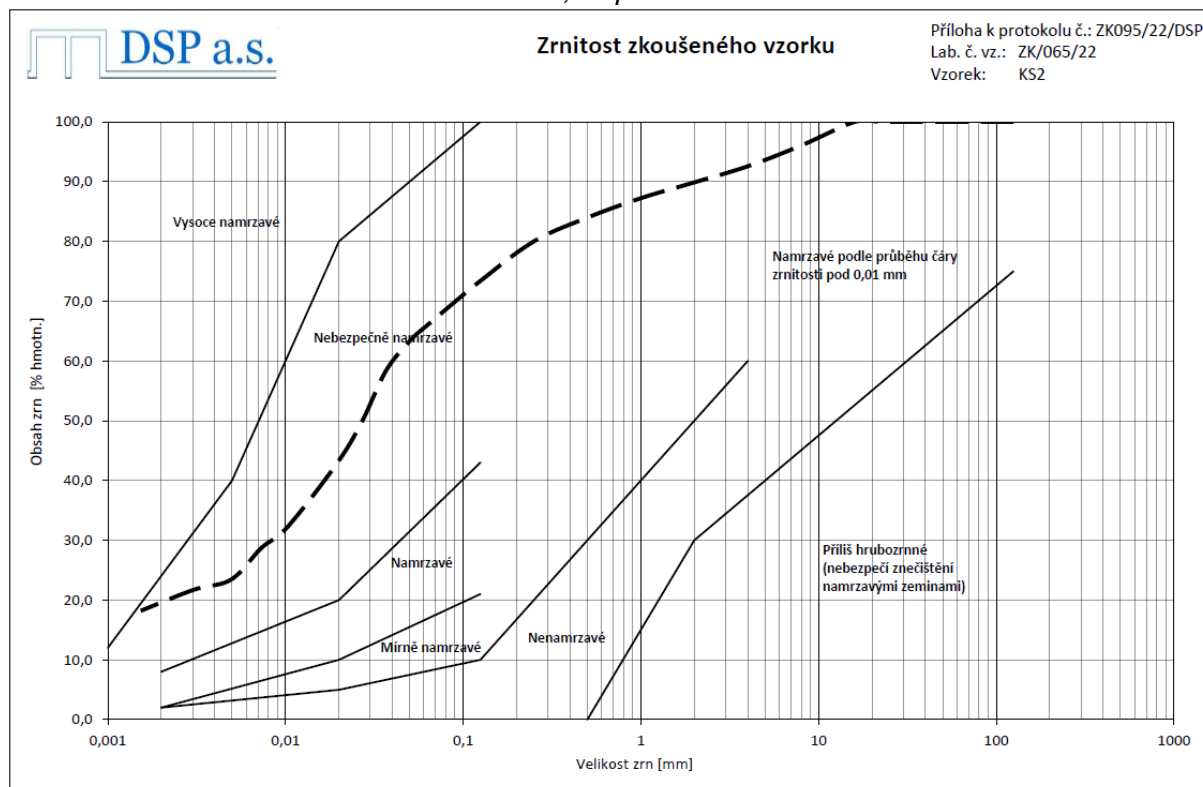
Graf 3 – Křivka zrnitosti, Kopaná sonda Vzorek – KS2.

Pozn.: Hloubka odběru podloží 1100 – 1400 mm (pod úrovní stávající nivelety).

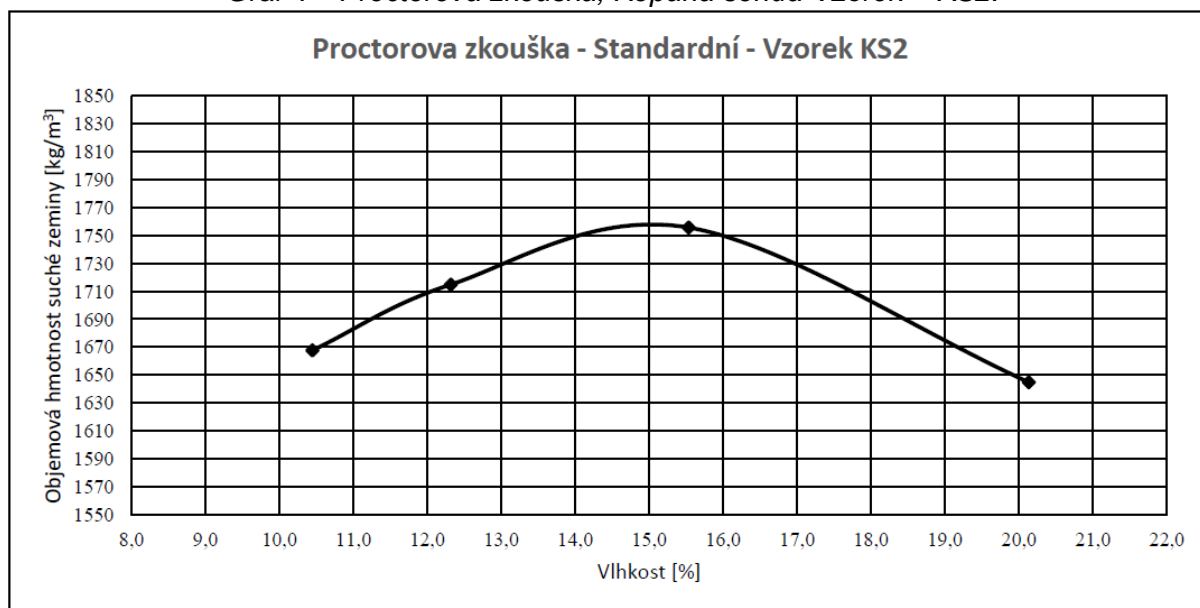
Graf 4 – Proctorova zkouška, Kopaná sonda Vzorek – KS2.

Optimální vlhkost	W_{opt}	15,0	%
Max. objemová hmotnost	$\rho_{d,max}$	1760	kg/m ³

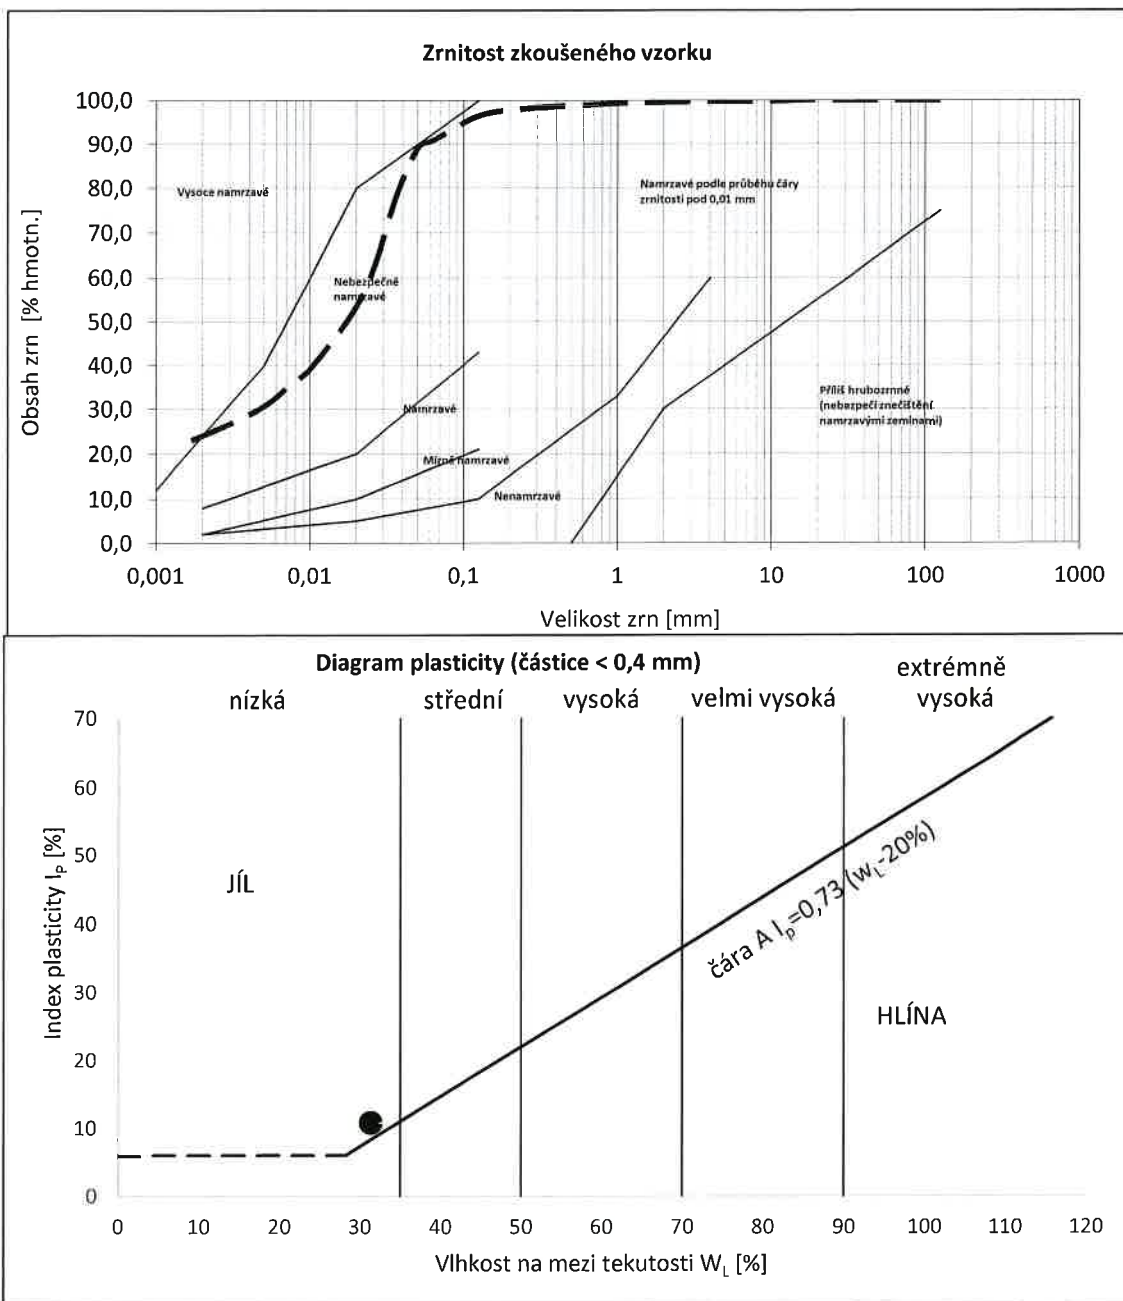
w_L [%]	31,3
w_P [%]	20,6
I_P [%]	10,7

Jíl s nízkou plasticitou	F6 CL	vhodnost pro podloží vozovky (pro aktivní zónu)	nevhodné
		vhodnost do násypu	podmínečně vhodné
		posouzení na namrzavost	nebezpečně až vysoce namrzavé
		specifické vlastnosti	$f > 65\%$ (g+s+f) nad čarou A

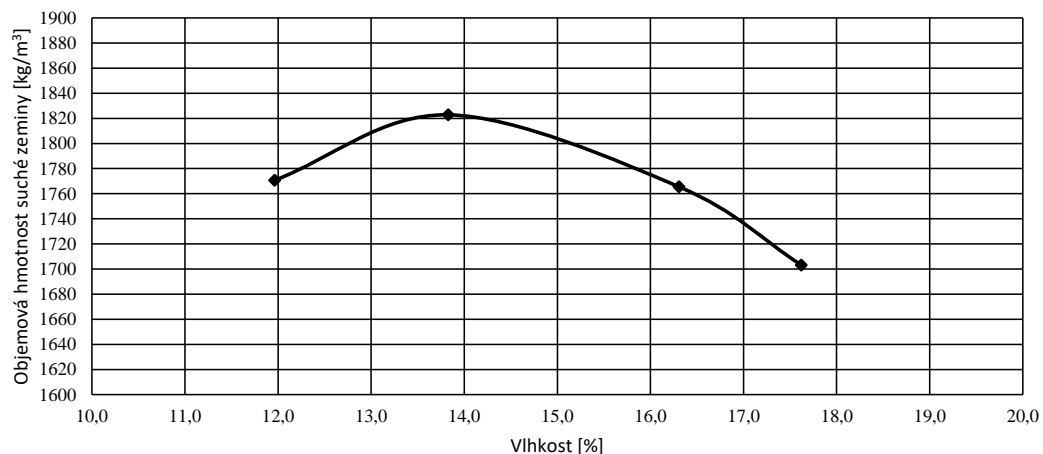
Proctorova zkouška - Standardní - Vzorek KS1

Optimální vlhkost	w_{opt}	13,8	%
Max. objemová hmotnost	$\rho_{d,\text{max}}$	1823	kg/m^3

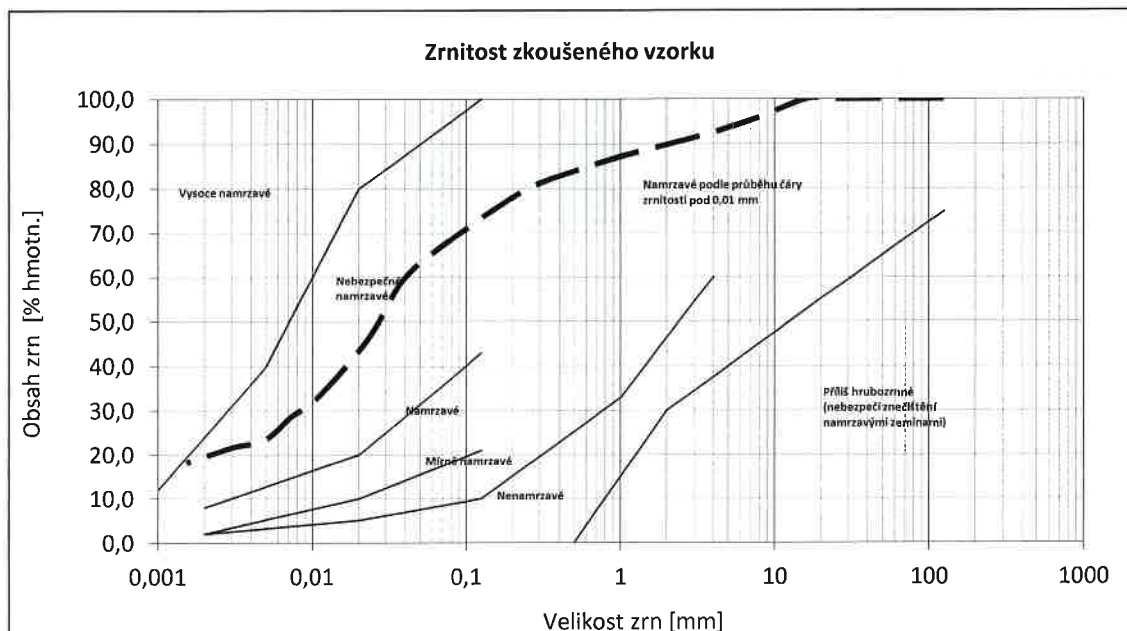
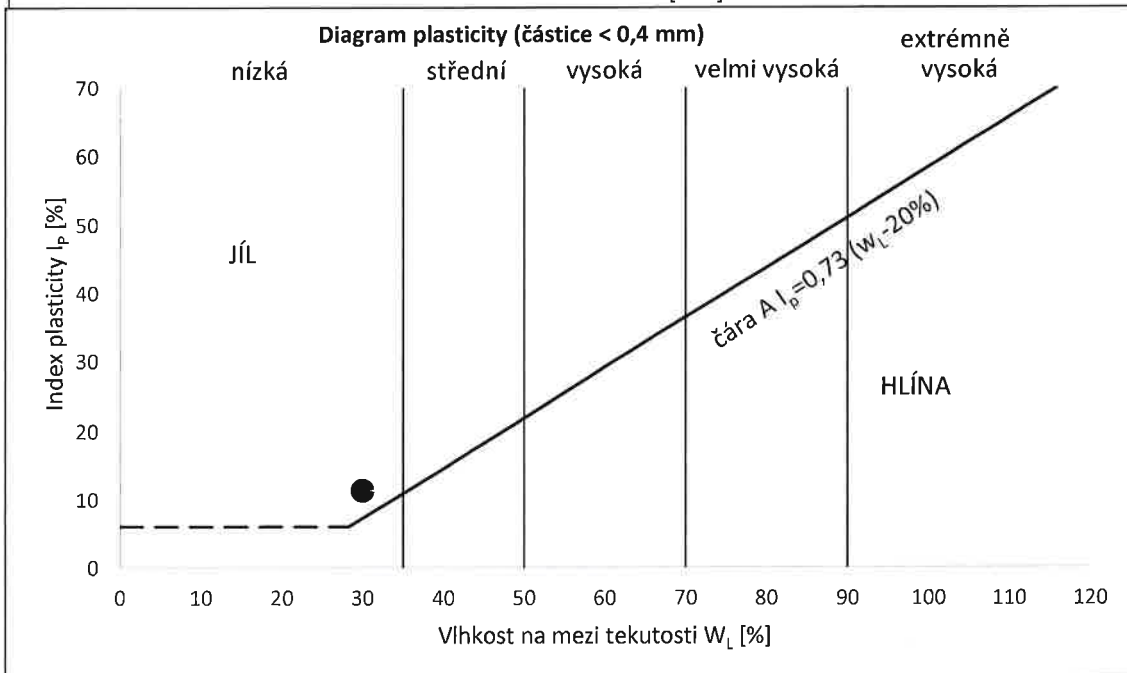
w_L [%]	30,0
w_P [%]	18,5
I_P [%]	11,5

Jíl s nízkou plasticitou	F6 CL	vhodnost pro podloží vozovky (pro aktivní zónu)	nevhodné
		vhodnost do násypu	podmínečně vhodné
		posouzení na namrzavost	nebezpečně namrzavé
		specifické vlastnosti	f > 65% (g+s+f) nad čarou A

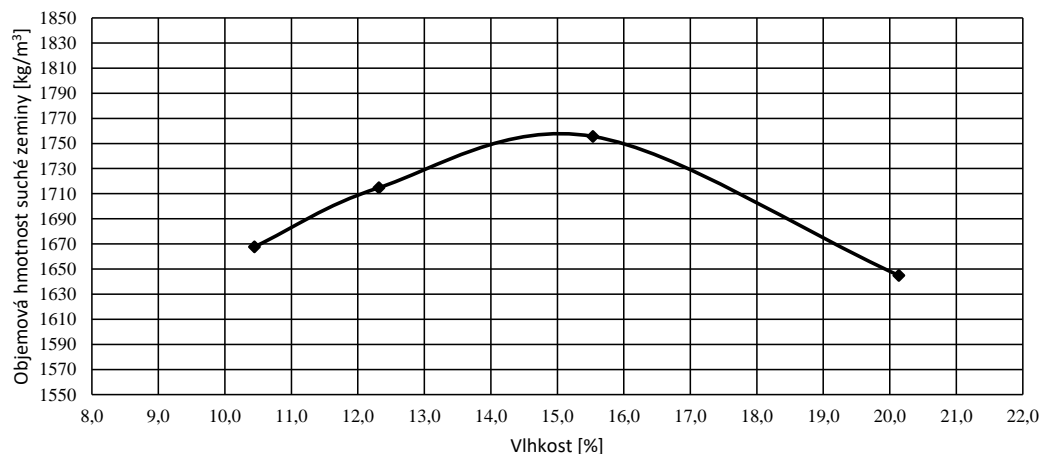
Proctorova zkouška - Standardní - Vzorek KS2

Optimální vlhkost	w_{opt}	15,0	%
Max. objemová hmotnost	$\rho_{d,max}$	1760	kg/m^3
