F.5. KAMEROVÁ PROHLÍDKA KANALIZACE

TV kontrola kanalizace

MĚSTO: DOUBRAVICE

ULICE: SILNICE III_35720

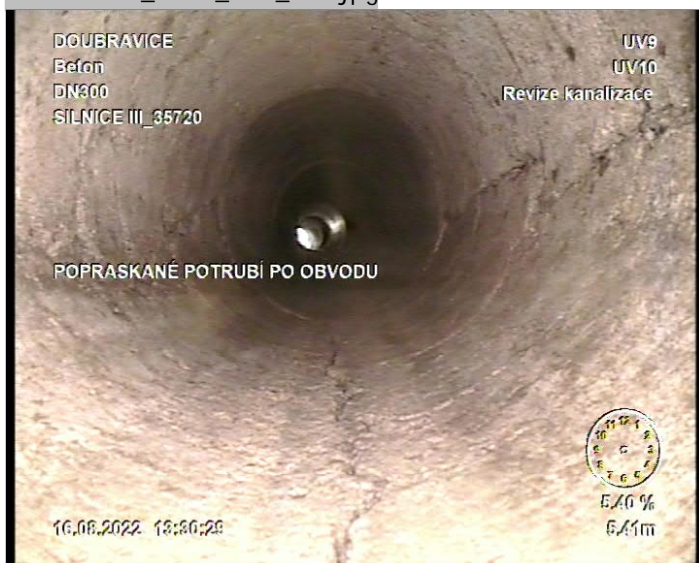
16.08.2022_UV10_UV9_F02.jpg

videostopa	graf	ATV	vzdálenost	popis záznamu
00:00:03	UV9 ⊕	HA	0.00m	Začátek úseku
00:01:05		BEM	4.43m	OPRAVOVANÉ POTRUBÍ = Foto: 01
00:01:30		BEM	5.41m	POPRASKANÉ POTRUBÍ PO OBVODU = Foto: 02
00:02:13		BEM	7.40m	ZVĚTRALÝ BETON PO OBVODU = Foto: 03
00:02:42		BEM	9.32m	ZMĚNA MATERIÁLU - PVC = Foto: 04
00:03:02		BEM	10.77m	ZMĚNA MATERIÁLU - BETON
00:03:11		BEM	11.31m	POPRASKANÉ POTRUBÍ PO OBVODU = Foto: 05
00:04:26	UV10 ⊕	EH	15.36m	Konec úseku
Délka úseku: 15.36m

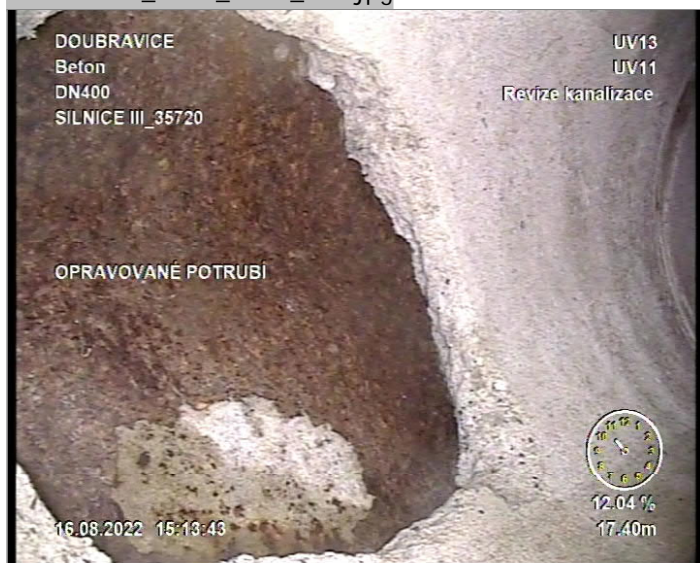
16.08.2022_UV11_UV13_F01.jpg

videostopa	graf	ATV	vzdálenost	popis záznamu
00:00:03		HA	0.00m	Začátek úseku
00:05:23		BEM	17.40m	OPRAVOVANÉ POTRUBÍ = Foto: 01
00:05:59		BEM	19.16m	CHYBĚJÍCÍ ČÁST VE SPOJI, VIDITELNÁ ZEMINA = Foto: 02
00:08:19		EH	26.31m	Konec úseku
				Délka úseku: 26.31m

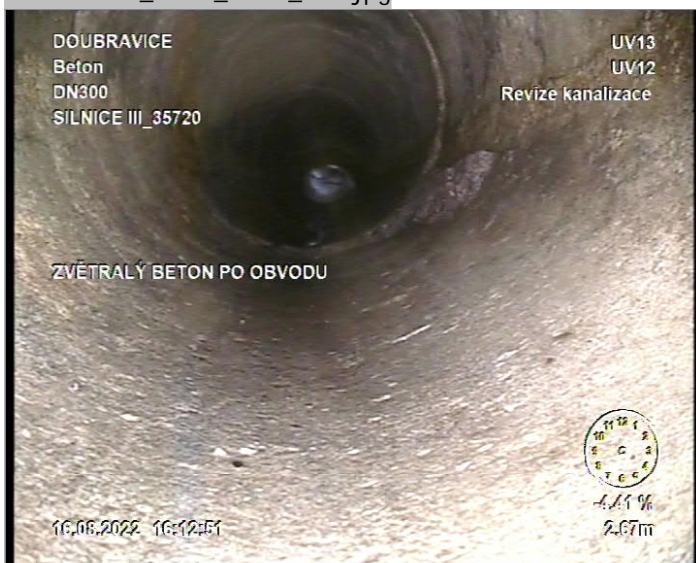
16.08.2022_UV12_UV13_F01.jpg

videostopa	graf	ATV	vzdálenost	popis záznamu
00:00:04	UV13 ⊕	HA	0.00m	Začátek úseku
00:00:39		BEM	2.67m	ZVĚTRALÝ BETON PO OBVODU = Foto: 01
00:01:29		BEM	5.23m	PRASKLINY PO OBVODU, HROZÍ PROVALENÍ = Foto: 02
00:01:41		BEM	6.28m	ZMĚNA MATERIÁLU - PVC, DEFORMACE = Foto: 03
00:02:02	UV12 ⊕	EH	8.43m	Konec úseku
				Délka úseku: 8.43m

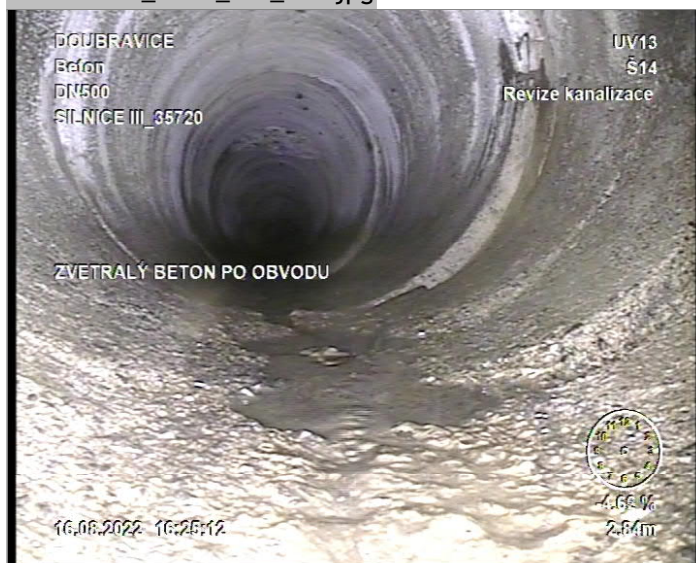
16.08.2022_UV13_Š14_F01.jpg

videostopa	graf	ATV	vzdálenost	popis záznamu
	UV13			
00:00:06	⊕	HA	0.00m	Začátek úseku
00:00:48		BEM	2.84m	ZVETRALÝ BETON PO OBVODU = Foto: 01
00:01:13		BEM	3.64m	PODÉLNÁ PRASKLINA NAHOŘE = Foto: 02
00:02:07		BEM	5.70m	OPRAVOVANÉ POTRUBÍ NAHOŘE = Foto: 03
00:02:59		A--L	7.90m	Odbočka vlevo
00:03:38		BEM	9.02m	ZVĚTRALÝ BETON PO OBVODU = Foto: 04
00:03:50		BEM	9.43m	ODBOČKA VPRAVO
00:04:35		BEM	11.05m	PODÉLNÉ PRASKLINY NAHOŘE = Foto: 05
00:05:03		BEM	12.30m	OPRAVOVANÉ POTRUBÍ NAHOŘE = Foto: 06
00:05:39		BEM	13.55m	PODÉLNÉ PRASKLINY PO OBVODU = Foto: 07
00:07:24		BEM	19.35m	PODÉLNÉ PRASKLINY PO OBVODU = Foto: 08
00:07:41		BEM	21.51m	PODÉLNÉ PRASKLINY PO OBVODU = Foto: 09
00:08:55		BEM	27.77m	ZMĚNA MATERIÁLU - PVC = Foto: 10
00:09:47		A--O	31.38m	Odbočka nahoře
00:10:15	⊕	EH	32.19m	Konec úseku
	Š14			
			Délka úseku: 32.19m

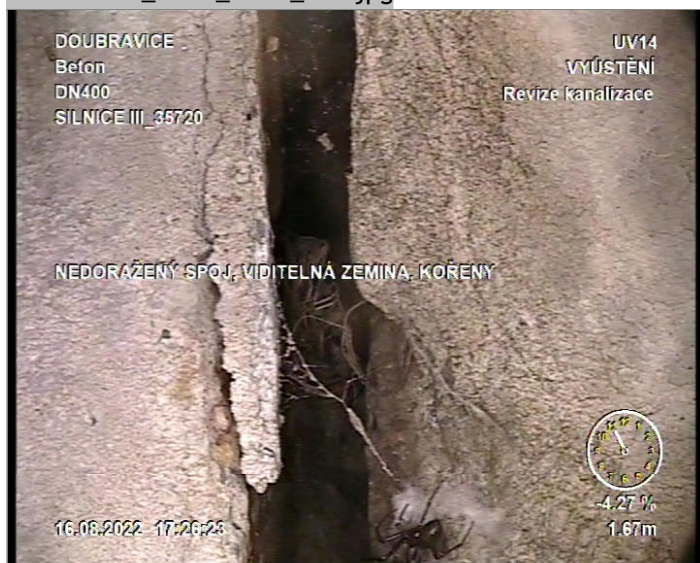
16.08.2022_UV14_VYÚS_F01.jpg

videostopa	graf	ATV	vzdálenost	popis záznamu
00:00:04	UV14 ⊕	HA	0.00m	Začátek úseku
00:00:28		BEM	1.67m	NEDORAŽENÝ SPOJ, VIDITELNÁ ZEMINA, KOŘENY = Foto: 01
00:01:21		BEM	3.64m	CHYBĚJÍCÍ ČÁSTI VE SPOJI, VIDITELNÁ ZEMINA = Foto: 02
00:01:46		BEM	4.10m	PŘÍČNÁ PRASKLINA = Foto: 03
00:02:22		BEM	4.86m	PŘÍČNÉ PRASKLINY PO OBVODU = Foto: 04
00:02:52		BEM	5.71m	ZVĚTRALÝ BETON, VIDITELNÁ ARMATURA = Foto: 05
00:03:36		BEM	6.72m	NEDORAŽENÝ SPOJ, VIDITELNÁ ZEMINA = Foto: 06
00:04:00		BEM	7.26m	VERTIKÁLNÍ POSUNUTÍ POTRUBÍ = Foto: 07
00:04:40		TVS	7.62m	Kamera nemůže dál
00:04:43		IAB	7.62m	Přerušeni inspekce
Délka úseku: 7.62m

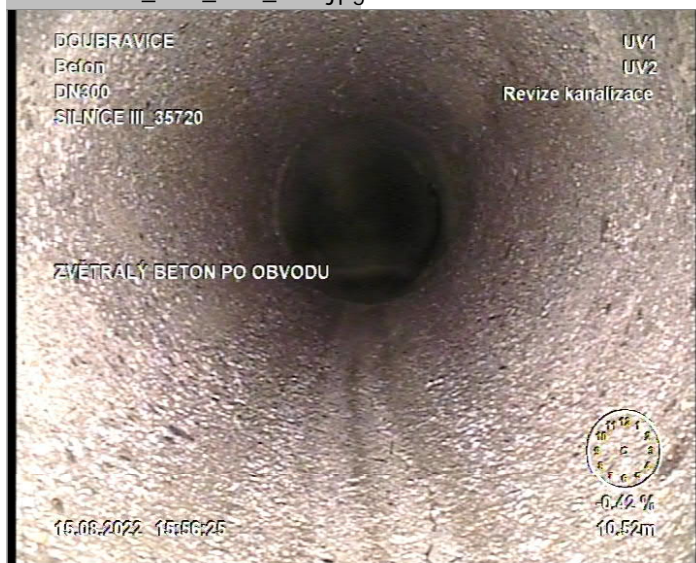
15.08.2022_UV1_UV2_F01.jpg

videostopa	graf	ATV	vzdálenost	popis záznamu
00:00:03	UV1 ⊕	HA	0.00m	Začátek úseku
00:02:51	—	BEM	10.52m	ZVĚTRALÝ BETON PO OBVODU = Foto: 01
00:02:52	—	BEM	11.26m	PODÉLNÁ PRASKLINA NAHOŘE = Foto: 02
00:03:17	—	BEM	12.31m	ODBOČKA VPRAVO
00:04:39	—	BEM	16.90m	VYČNÍVAJÍCÍ ODBOČKA VPRAVO
00:05:51	—	TVS	17.10m	Kamera nemůže dál
00:05:54	—	IAB	17.10m	Přerušení inspekce
Délka úseku: 17.10m

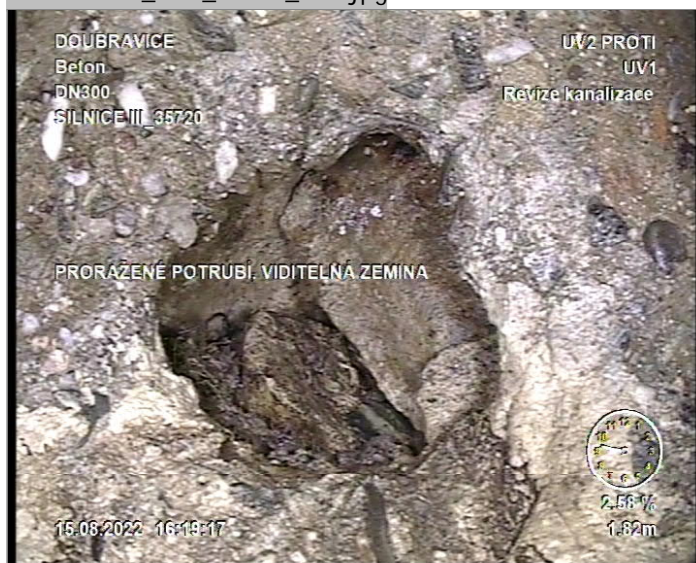
15.08.2022_UV1_UV2 P_F01.jpg

videostopa	graf	ATV	vzdálenost	popis záznamu
00:00:03	UV2 PROTI ⊕	HA	0.00m	Začátek úseku
00:00:40		BEM	1.82m	PRORAŽENÉ POTRUBÍ, VIDITELNÁ ZEMINA = Foto: 01
00:00:58		A--L	2.20m	Odbočka vlevo
00:01:44		BEM	4.45m	PODÉLNÁ PRASKLINA NAHOŘE
00:01:57		BEM	4.79m	KOŘENY VE SPOJI = Foto: 02
00:03:08		BEM	8.16m	VYČNÍVAJÍCÍ ODBOČKA VLEVO
00:03:11		TVS	8.16m	Kamera nemůže dál
00:03:13		IAB	8.16m	Přerušení inspekce
Délka úseku: 8.16m

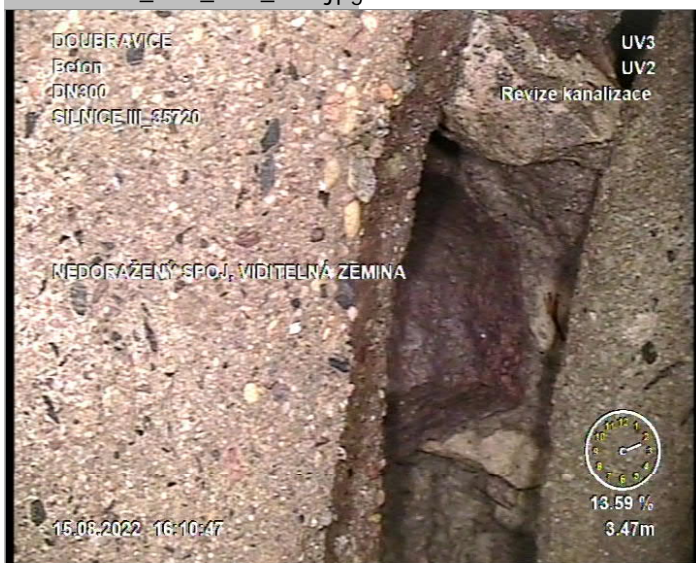
15.08.2022_UV2_UV3_F01.jpg

videostopa	graf	ATV	vzdálenost	popis záznamu
00:00:08	UV3 ⊕	HA	0.33m	Začátek úseku
00:01:10		BEM	3.47m	NEDORAŽENÝ SPOJ, VIDITELNÁ ZEMINA = Foto: 01
00:03:40		BEM	9.56m	NEDORAŽENÝ SPOJ
00:04:20		BEM	11.27m	VYDROLNÝ BETON PO OBVODU = Foto: 02
00:06:32		BEM	19.67m	KOŘENY VE SPOJI = Foto: 03
00:07:18	⊕ UV2	EH	21.46m	Konec úseku
Délka úseku: 21.46m

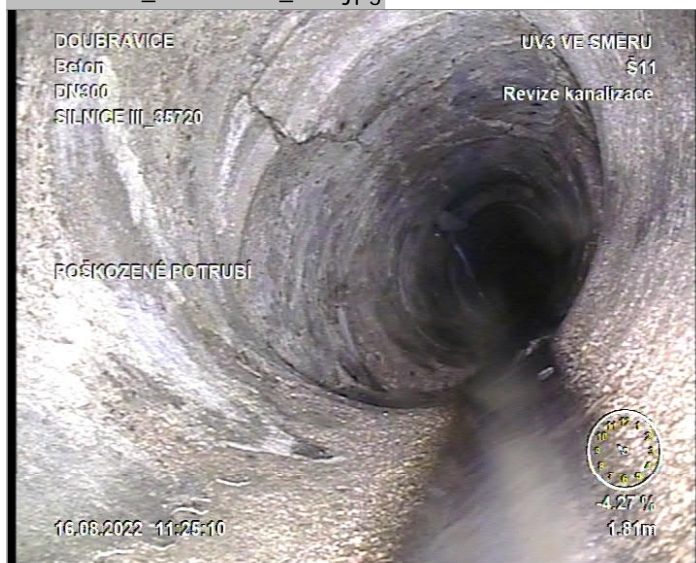
16.08.2022_UV3 VE SM_F01.jpg

videostopa	graf	ATV	vzdálenost	popis záznamu
	UV3 VE SMĚRU			
00:00:03	⊕	HA	0.00m	Začátek úseku
00:00:33	—	BEM	1.81m	POŠKOZENÉ POTRUBÍ = Foto: 01
00:01:13	—	BEM	2.83m	CHYBĚJÍCÍ ČÁSTI POTRUBÍ OPRAVENY PLECHEM = Foto: 02
00:01:49	—	BEM	3.64m	OPRAVOVANÉ POTRUBÍ = Foto: 03
00:02:29	—	BEM	5.55m	ZVĚTRALÝ BETON PO OBVODU = Foto: 04
00:03:09	—	BEM	6.96m	KOŘENY V POTRUBÍ = Foto: 05
00:05:36	—	BEM	14.63m	PAPRSKOVITÉ PRASKLINY NAHOŘE = Foto: 06
00:06:17	—	BEM	16.74m	CHYBĚJÍCÍ ČÁST VE SPOJI, KOŘENY = Foto: 07
00:07:00	—	BEM	17.82m	VIDITELNÁ ARMATURA = Foto: 08
00:07:06	—	BEM	17.82m	VYČNÍVAJÍCÍ ODBOČKA VPRAVO = Foto: 09
00:08:58	—	BEM	18.22m	KAMERA NEPROJEDE KOLEM ODBOČKY, ZA ODBOČKOU JE VIDITELNÉ PROVALENÉ POTRUBÍ = Foto: 10
00:09:02	—	TVS	18.22m	Kamera nemůže dál
00:09:04	—	IAB	18.22m	Přerušeni inspekce
Délka úseku: 18.22m

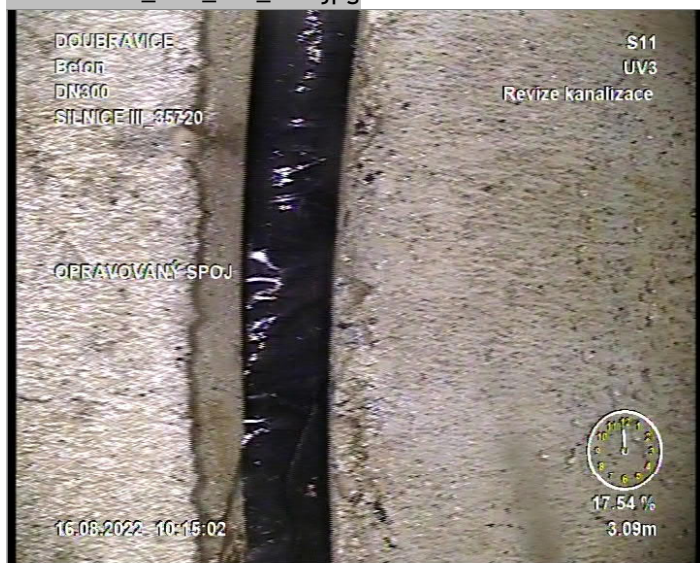
16.08.2022_UV3_Š11_F01.jpg

videostopa	graf	ATV	vzdálenost	popis záznamu
00:00:04	Š11 ⊕	HA	0.00m	Začátek úseku
00:00:36		BEM	3.09m	OPRAVOVANÝ SPOJ = Foto: 01
00:01:45		BEM	6.90m	ROZSAZENÝ SPOJ, VIDITELNÁ ZEMINA
00:01:56		BEM	7.77m	VYČNÍVAJÍCÍ ODBOČKA NAHOŘE
00:03:09		BEM	10.66m	OPRAVOVANÉ POTRUBÍ, VIDITELNÉ SOUBĚŽNÉ POTRUBÍ VPRAVO = Foto: 02
00:04:27		TVS	10.52m	Kamera nemůže dál = Foto: 03
00:04:30		IAB	10.52m	Přerušení inspekce
Délka úseku: 10.52m

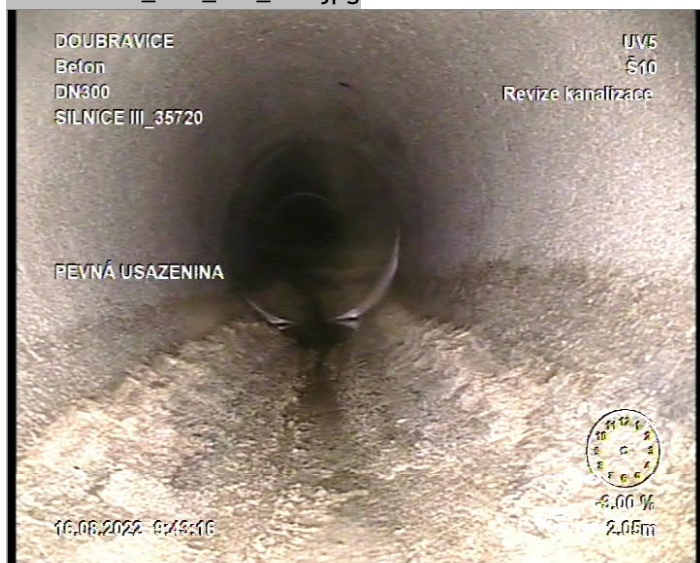
16.08.2022_UV5_Š10_F01.jpg

videostopa	graf	ATV	vzdálenost	popis záznamu
00:00:03	UV5 ⊕	HA	0.00m	Začátek úseku
00:00:34		BEM	2.05m	PEVNÁ USAZENINA = Foto: 01
00:01:10		BEM	4.57m	PEVNÁ USAZENINA = Foto: 02
00:02:10		BEM	8.16m	PEVNÁ USAZENINA = Foto: 03
00:03:37		BEM	12.30m	PEVNÁ USAZENINA = Foto: 04
00:04:34		BEM	15.96m	PEVNÁ USAZENINA = Foto: 05
00:06:05		BEM	20.80m	PEVNÁ USAZENINA = Foto: 06
00:06:31		BEM	21.19m	VYČNÍVAJÍCÍ ODBOČKA VLEVO
00:06:37		BEM	21.19m	PEVNÉ USAZENINY V CELÉM ÚSEKU
00:06:41	⊕ Š10	EH	21.19m	Konec úseku
Délka úseku: 21.19m

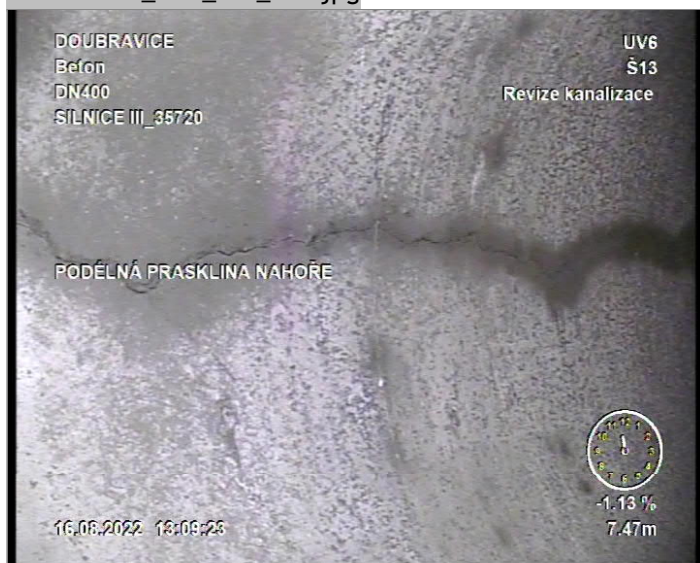
16.08.2022_UV6_Š13_F01.jpg

videostopa	graf	ATV	vzdálenost	popis záznamu
00:00:04	UV6 ⊕	HA	0.00m	Začátek úseku
00:02:40		BEM	7.47m	PODÉLNÁ PRASKLINA NAHOŘE = Foto: 01
00:06:04	⊕ Š13	EH	16.67m	Konec úseku
Délka úseku: 16.67m

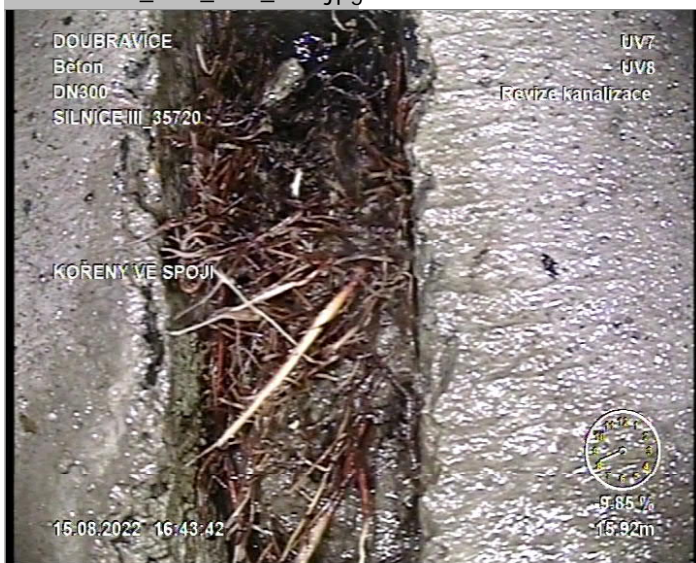
15.08.2022_UV7_UV8_F01.jpg

videostopa	graf	ATV	vzdálenost	popis záznamu
00:00:03	UV7 ⊕	HA	0.00m	Začátek úseku
00:04:33	—	BEM	15.92m	KOŘENY VE SPOJI = Foto: 01
00:05:01	—	BEM	17.16m	KOŘENY VE SPOJI = Foto: 02
00:05:28	—	BEM	17.95m	KOŘENY VE SPOJI = Foto: 03
00:07:01	⊕ UV8	EH	20.96m	Konec úseku
Délka úseku: 20.96m

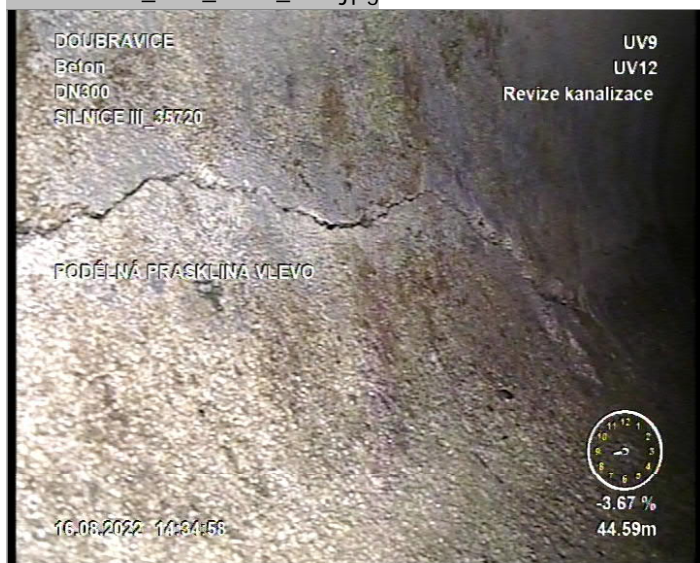
16.08.2022_UV9_UV12_F19.jpg

00:15:50		BEM	41.56m	ZVĚTRALÝ BETON PO OBVODU = Foto: 18
00:16:41		BEM	44.59m	PODÉLNÁ PRASKLINA VLEVO = Foto: 19
00:17:02		BEM	44.59m	PODÉLNÁ PRASKLINA VPRAVO = Foto: 20

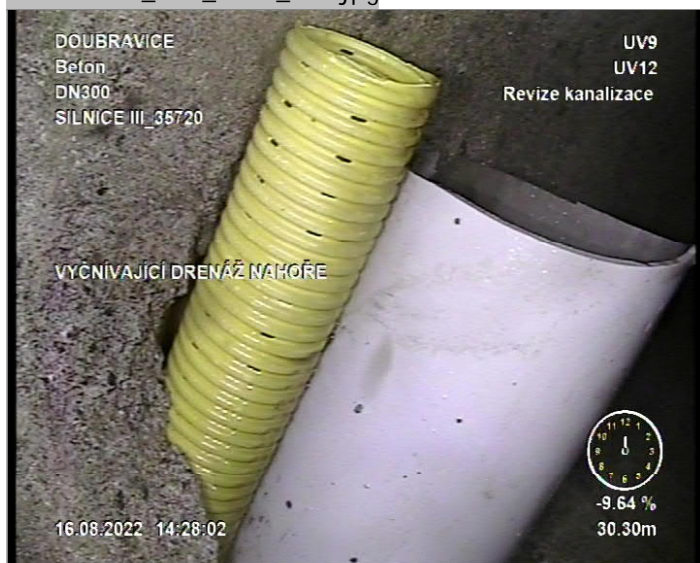
16.08.2022_UV9_UV12_F13.jpg

00:10:24		BEM	27.28m	ZVĚTRALÝ BETON PO OBVODU = Foto: 12
00:11:45		BEM	30.30m	VYČNÍVAJÍCÍ DRENÁŽ NAHOŘE = Foto: 13
00:11:56		BEM	31.19m	ZVĚTRALÝ BETON PO OBVODU = Foto: 14

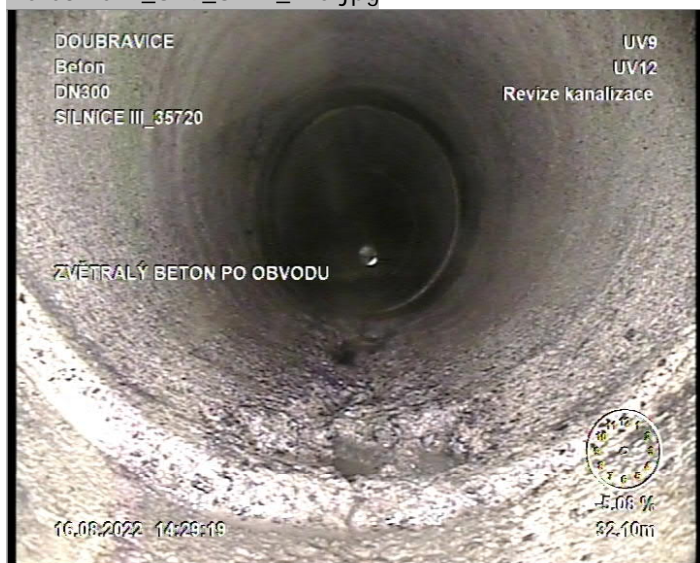
16.08.2022_UV9_UV12_F15.jpg

00:12:32		BEM	32.10m	ZVĚTRALÝ BETON PO OBVODU = Foto: 15
00:13:34		BEM	34.08m	ZVĚTRALÝ BETON PO OBVODU, CHYBĚJÍCÍ ČÁST DOLE = Foto: 16
00:15:08		BEM	39.97m	VYČNÍVAJÍCÍ ODBOČKA NAHOŘE = Foto: 17

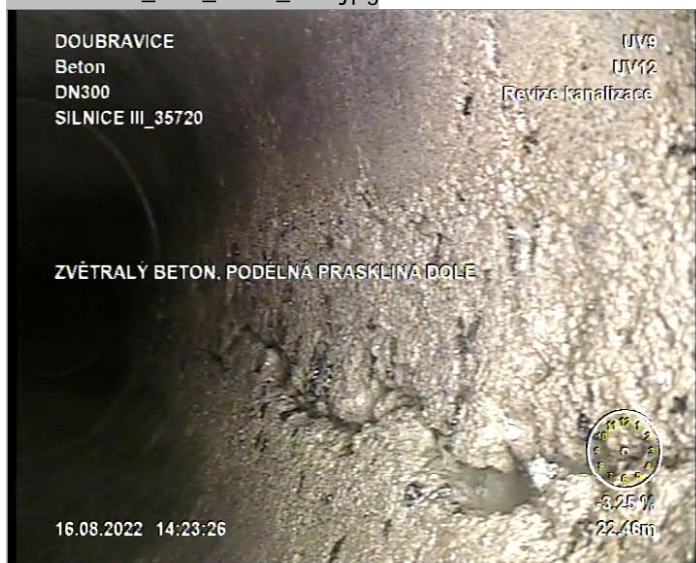
16.08.2022_UV9_UV12_F07.jpg

00:08:09		BEM	21.15m	CHYBĚJÍCÍ ČÁST DOLE = Foto: 06
00:08:32		BEM	22.46m	ZVĚTRALÝ BETON, PODÉLNÁ PRASKLINA DOLE = Foto: 07
00:08:53		BEM	23.14m	PODÉLNÁ PRASKLINA NAHOŘE = Foto: 08

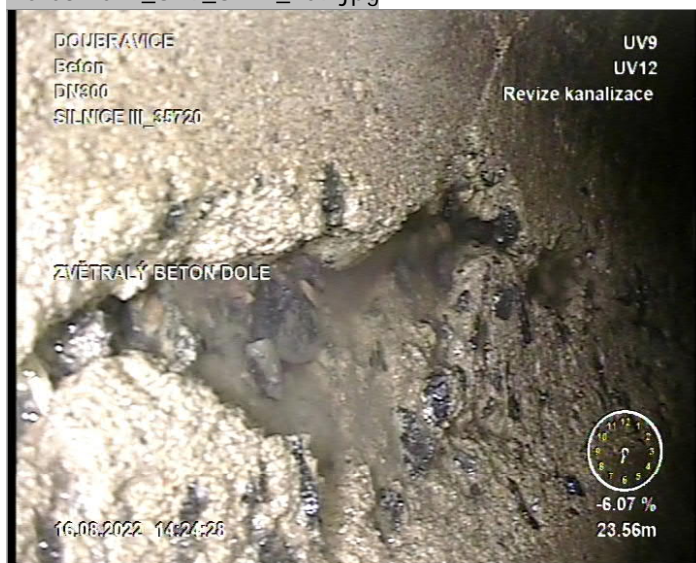
16.08.2022_UV9_UV12_F09.jpg

00:09:10		BEM	23.56m	ZVĚTRALÝ BETON DOLE = Foto: 09
00:09:58		BEM	26.27m	ZVĚTRALÝ BETON PO OBVODU = Foto: 10
00:10:16		BEM	27.28m	CHYBĚJÍCÍ ČÁST DOLE = Foto: 11

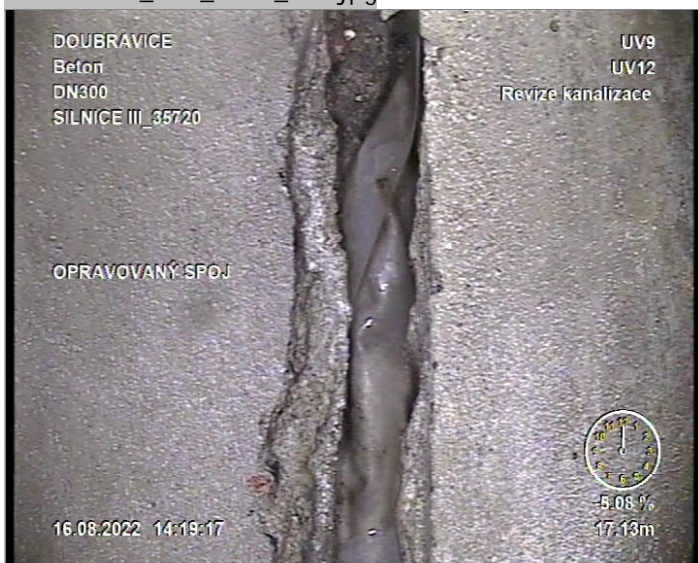
16.08.2022_UV9_UV12_F01.jpg

videostopa	graf	ATV	vzdálenost	popis záznamu
00:00:03	UV9 ⊕	HA	0.00m	Začátek úseku
00:05:54		BEM	17.13m	OPRAVOVANÝ SPOJ = Foto: 01
00:06:22		BEM	18.14m	OPRAVOVANÝ SPOJ = Foto: 02

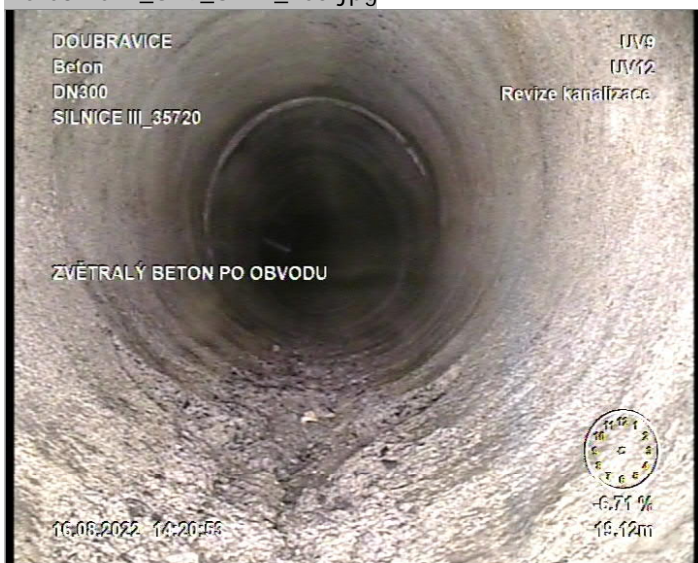
16.08.2022_UV9_UV12_F03.jpg

00:07:08		BEM	19.12m	ZVĚTRALÝ BETON PO OBVODU = Foto: 03
00:07:38		BEM	20.13m	PODÉLNÁ PRASKLINA = Foto: 04
00:07:58		BEM	20.90m	VYČNÍVAJÍCÍ ODBOČKA VLEVO = Foto: 05

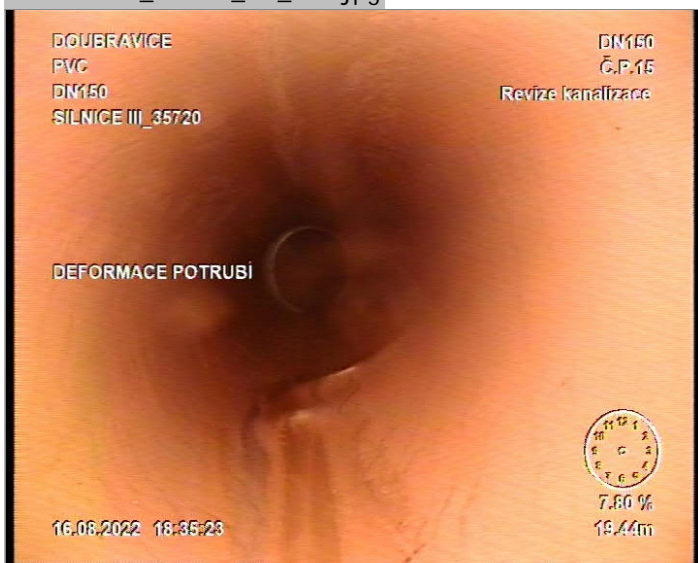
16.08.2022_Č.P.15_DN_F13.jpg

00:05:22		BEM	16.44m	DEFORMACE POTRUBÍ = Foto: 11
00:05:52		BEM	18.73m	DEFORMACE POTRUBÍ = Foto: 12
00:06:01		BEM	19.44m	DEFORMACE POTRUBÍ = Foto: 13
00:06:49		BEM	21.41m	DEFORMACE POTRUBÍ = Foto: 14

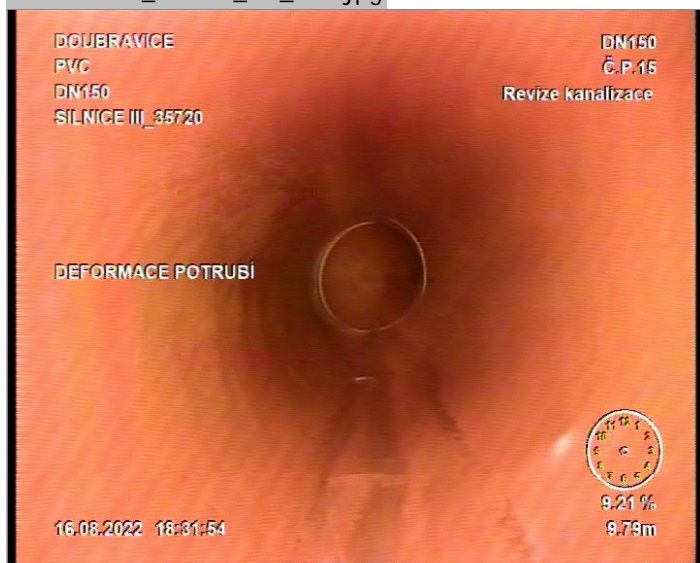
16.08.2022_Č.P.15_DN_F07.jpg

00:03:11		BEM	9.79m	DEFORMACE POTRUBÍ = Foto: 07
00:04:12		BEM	12.21m	DEFORMACE POTRUBÍ = Foto: 08
00:04:41		BEM	13.89m	DEFORMACE POTRUBÍ = Foto: 09
00:04:52		BEM	15.09m	DEFORMACE POTRUBÍ = Foto: 10

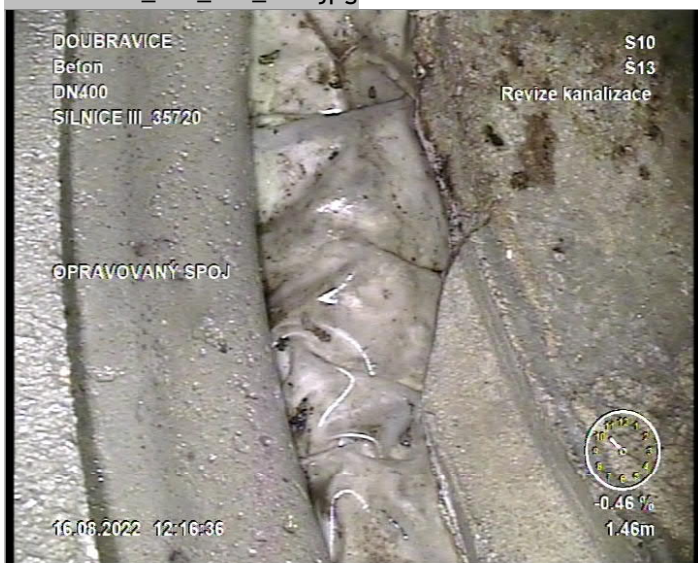
16.08.2022_Š10_Š13_F01.jpg

videostopa	graf	ATV	vzdálenost	popis záznamu
	Š10			
00:00:02	⊕	HA	0.00m	Začátek úseku
00:00:18	—	BEM	1.46m	OPRAVOVANÝ SPOJ = Foto: 01
00:00:49	—	BEM	2.61m	CHYBĚJÍCÍ ČÁST VE SPOJI, VIDITELNÁ ZEMINA = Foto: 02
00:01:39	—	BEM	4.01m	ZVĚTRALÝ BETON PO OBVODU = Foto: 03
00:04:07	—	BEM	11.23m	NEDORAŽENÝ SPOJ, VIDITELNÁ ZEMINA = Foto: 04
00:04:47	—	BEM	12.28m	NEDORAŽENÝ SPOJ, VIDITELNÁ ZEMINA = Foto: 05
00:10:00	⊕	EH	25.64m	Konec úseku
	Š13			
			Délka úseku: 25.64m

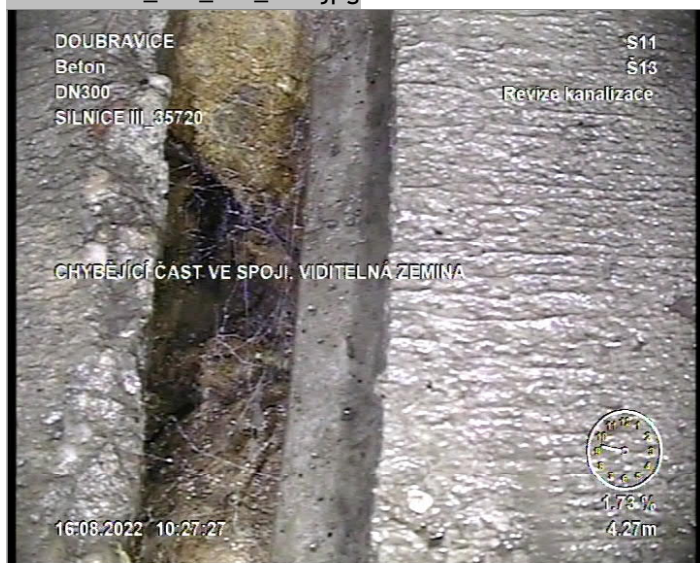
16.08.2022_Š11_Š13_F01.jpg

videostopa	graf	ATV	vzdálenost	popis záznamu
00:00:03	<div> <div>Š11</div> <div>⊕</div> </div>	HA	0.00m	Začátek úseku
00:00:59		BEM	4.27m	CHYBĚJÍCÍ ČÁST VE SPOJI, VIDITELNÁ ZEMINA = Foto: 01
00:04:07		BEM	12.33m	POPRASKANÉ POTRUBÍ = Foto: 02
00:05:42		BEM	18.24m	NEDORAŽENÝ SPOJ, VIDITELNÁ ZEMINA = Foto: 03
00:06:30	<div> <div>⊕</div> <div>Š13</div> </div>	EH	19.61m	Konec úseku
Délka úseku: 19.61m

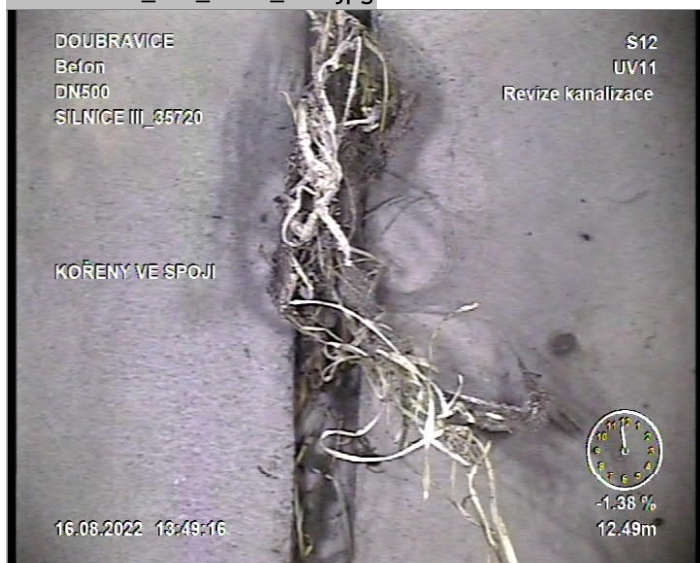
16.08.2022_Š12_UV11_F01.jpg

videostopa	graf	ATV	vzdálenost	popis záznamu
00:00:03	Š12 ⊕	HA	0.00m	Začátek úseku
00:03:35		BEM	12.49m	KOŘENY VE SPOJI = Foto: 01
00:05:03		BEM	16.47m	KOŘENY VE SPOJI = Foto: 02
00:06:24	⊕ UV11	EH	20.50m	Konec úseku
Délka úseku: 20.50m

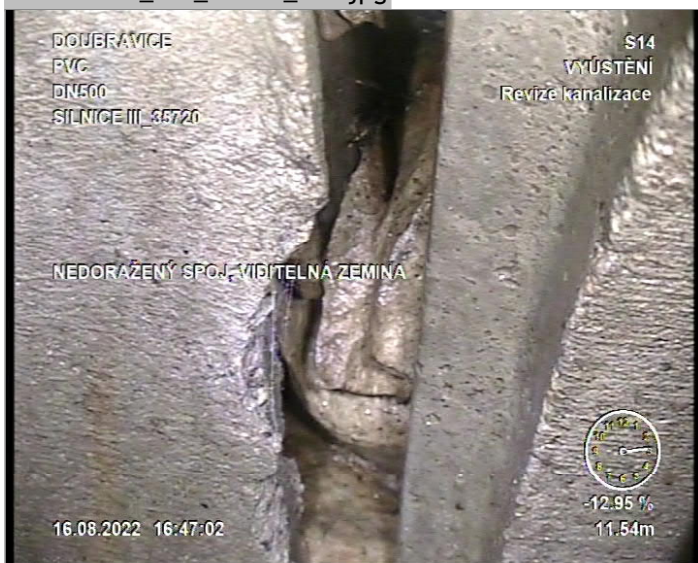
16.08.2022_Š14_VYÚST_F01.jpg

videostopa	graf	ATV	vzdálenost	popis záznamu
	Š14			
00:00:03	⊕	HA	0.00m	Začátek úseku
00:00:22	—	BEM	1.42m	ZMĚNA MATERIÁLU - BETON
00:02:24	—	BEM	8.76m	VYČNÍVAJÍCÍ ODBOČKA NAHOŘE
00:03:12	—	BEM	11.54m	NEDORAŽENÝ SPOJ, VIDITELNÁ ZEMINA = Foto: 01
00:05:03	—	BEM	17.90m	NEDORAŽENÝ SPOJ, VIDITELNÁ ZEMINA = Foto: 02
00:05:28	—	BEM	19.30m	NEDORAŽENÝ SPOJ, VIDITELNÁ ZEMINA = Foto: 03
00:05:41	—	BEM	19.30m	OPRAVOVANÝ SPOJ = Foto: 04
00:06:18	—	BEM	20.65m	OPRAVOVANÝ SPOJ = Foto: 05
00:06:45	—	BEM	21.88m	NEDORAŽENÝ SPOJ, VIDITELNÁ ZEMINA = Foto: 06
00:07:29	—	BEM	24.36m	NEDORAŽENÝ SPOJ, VIDITELNÁ ZEMINA = Foto: 07
00:08:01	⊕	EH	25.57m	Konec úseku
	VYÚSTĚNÍ			
			Délka úseku: 25.57m

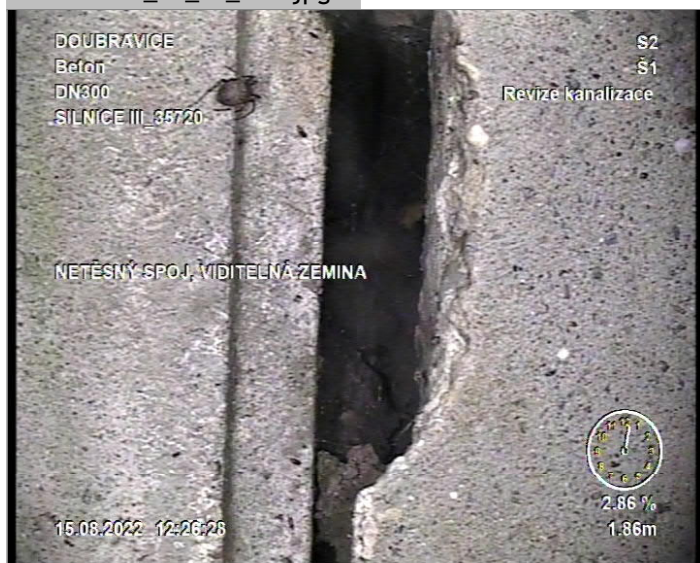
15.08.2022_Š1_Š2_F01.jpg

videostopa	graf	ATV	vzdálenost	popis záznamu
00:00:02	Š2 ⊕	HA	0.00m	Začátek úseku
00:00:27	—	BEM	1.86m	NETĚSNÝ SPOJ, VIDITELNÁ ZEMINA = Foto: 01
00:00:54	—	BEM	3.01m	CHYBĚJÍCÍ ČÁST VE SPOJI, OPRAVOVANÉ POTRUBÍ = Foto: 02
00:02:08	—	BEM	7.53m	VYČNÍVAJÍCÍ ODBOČKA VLEVO
00:07:14	—	BEM	25.70m	NETĚSNÝ SPOJ, VIDITELNÁ ZEMINA = Foto: 03
00:07:34	⊕ Š1	EH	26.98m	Konec úseku
Délka úseku: 26.98m

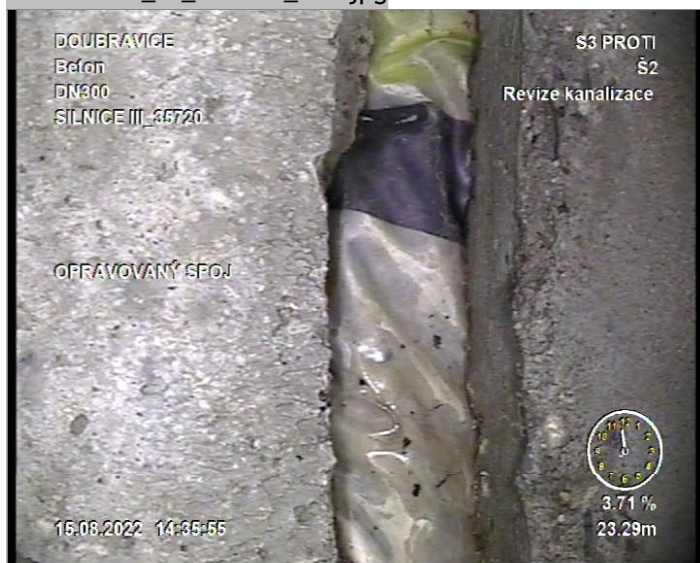
15.08.2022_Š2_Š3 PRO_F13.jpg

00:07:02		BEM	20.70m	KOŘENY VE SPOJI = Foto: 12
00:07:50		BEM	23.29m	OPRAVOVANÝ SPOJ = Foto: 13
00:08:17		BEM	24.04m	CHYBĚJÍCÍ ČÁST VE SPOJI
00:08:34		BEM	24.89m	VERTIKÁLNÍ POSUNUTÍ POTRUBÍ = Foto: 14

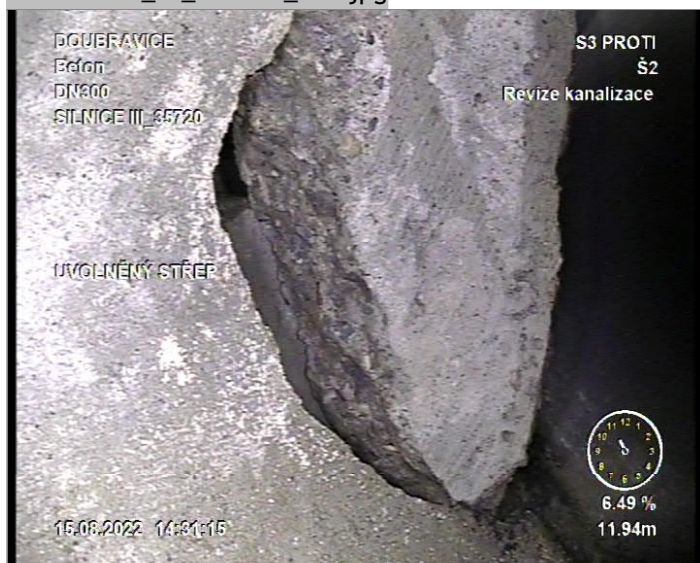
15.08.2022_Š2_Š3 PRO_F07.jpg

00:04:02		BEM	11.94m	UVOLNĚNÝ STŘEP = Foto: 07
00:04:30		BEM	13.51m	OPRAVOVANÝ SPOJ = Foto: 08
00:06:00		BEM	18.18m	OPRAVOVANÝ SPOJ = Foto: 09
00:06:12		BEM	18.21m	UVOLNĚNÝ STŘEP = Foto: 11

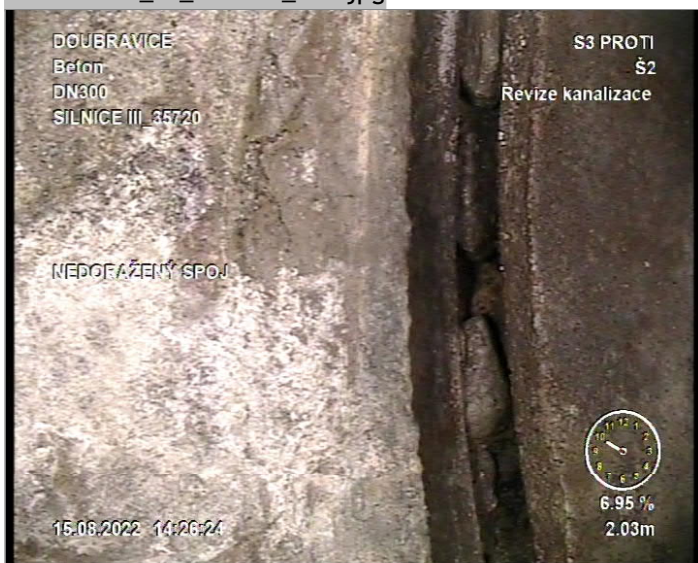
15.08.2022_Š2_Š3 PRO_F01.jpg

videostopa	graf	ATV	vzdálenost	popis záznamu
	Š3 PROTI			
00:00:10	⊕	HA	0.00m	Začátek úseku
00:00:43		BEM	2.03m	NEDORAŽENÝ SPOJ = Foto: 01
00:01:26		BEM	3.95m	PORASKANÉ POTRUBÍ PO OBVODU PODÉLNĚ = Foto: 02

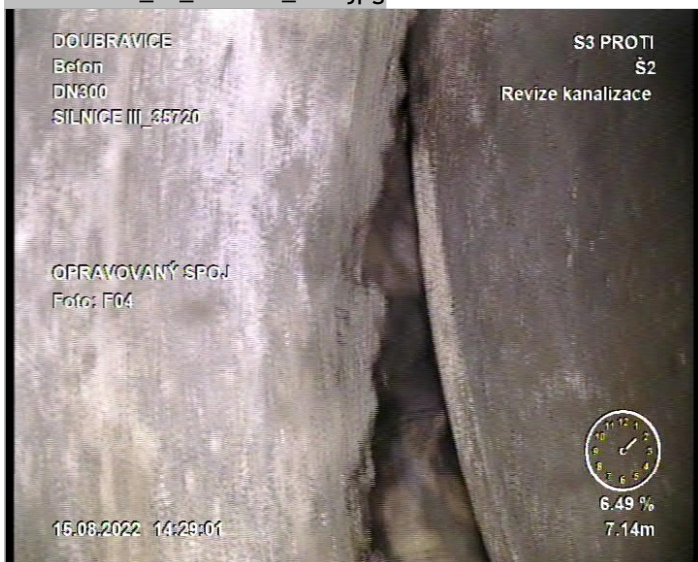
15.08.2022_Š2_Š3 PRO_F05.jpg

00:01:41		BEM	5.15m	NEDORAŽENÝ SPOJ
00:01:59		BEM	6.19m	NEDORAŽENÝ SPOJ
00:02:17		BEM	7.14m	OPRAVOVANÝ SPOJ = Foto: 05
00:02:51		BEM	8.46m	CHYBĚJÍCÍ ČÁST VE SPOJI, KOŘENY VE SPOJI = Foto: 06

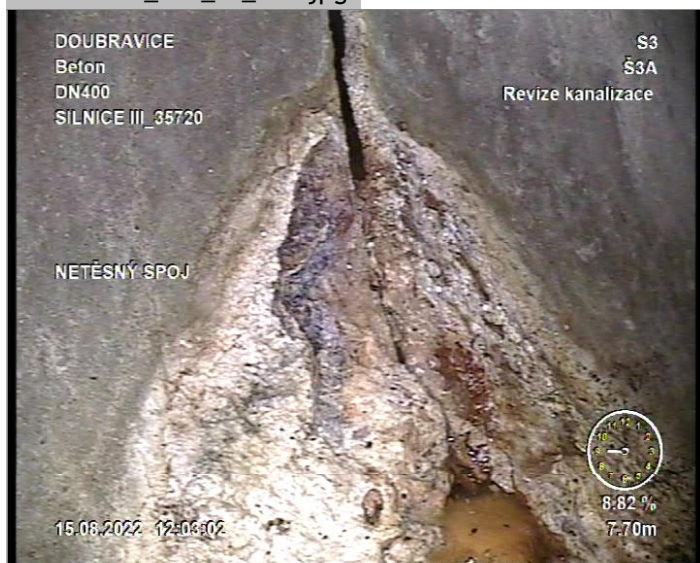
15.08.2022_Š3A_Š3_F01.jpg

videostopa	graf	ATV	vzdálenost	popis záznamu
00:00:03	<div> <div>Š3</div> <div>⊕</div> </div>	HA	0.00m	Začátek úseku
00:02:11		BEM	7.70m	NETĚSNÝ SPOJ = Foto: 01
00:03:58		BEM	12.41m	PEVNÁ USAZENINA = Foto: 02
00:06:29		A--L	19.01m	Odbočka vlevo = Foto: 03
00:07:53		BEM	23.18m	VYČNÍVAJÍCÍ ODBOČKA VLEVO
00:10:35	<div> <div>⊕</div> <div>Š3A</div> </div>	EH	31.02m	Konec úseku
Délka úseku: 31.02m

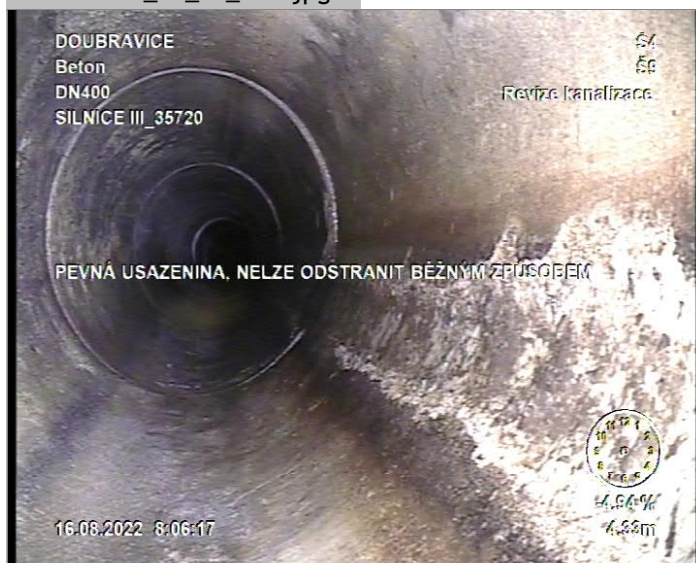
16.08.2022_Š4_Š9_F01.jpg

videostopa	graf	ATV	vzdálenost	popis záznamu
00:01:46	Š4 ⊕	HA	0.00m	Začátek úseku
00:03:08		BEM	4.33m	PEVNÁ USAZENINA, NELZE ODSTRANIT BĚŽNÝM ZPŮSOBEM = Foto: 01
00:05:02		BEM	7.59m	CHYBĚJÍCÍ DNO = Foto: 02
00:05:06		TVS	7.59m	Kamera nemůže dál
00:05:08		IAB	7.59m	Přerušení inspekce
Délka úseku: 7.59m

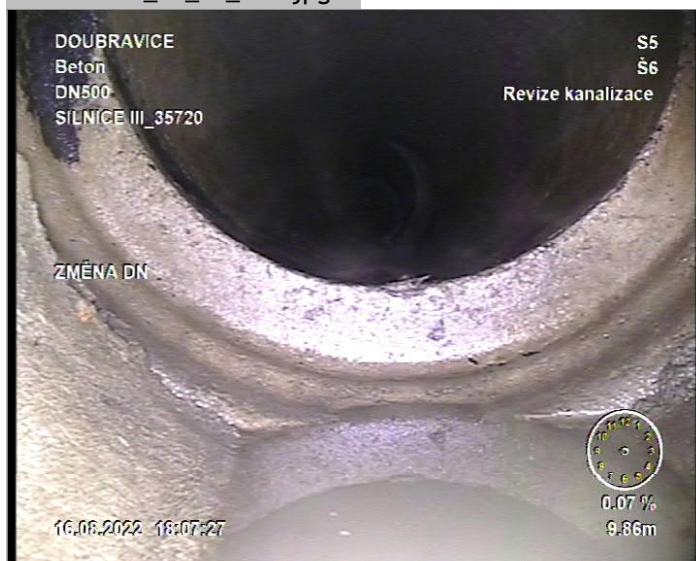
16.08.2022_Š5_Š6_F01.jpg

videostopa	graf	ATV	vzdálenost	popis záznamu
00:00:04	Š5 ⊕	HA	0.00m	Začátek úseku
00:01:40	BEM	9.86m	ZMĚNA DN = Foto: 01	
00:02:37	BEM	10.70m	PRO ZMĚNU DN, KAMERA NEMŮŽE DÁL, MONITORING Z PROTISTRANY NENÍ MOŽNÝ = Foto: 02 PŘI PŘÍBLÍŽENÍ JE PATRNÉ ZANESENÍ 100% POTRUBÍ PO CCA 15 METRECH, NELZE VYČISTIT DO PROTI = Foto: 03 Přerušení inspekce	
00:02:59	BEM	10.70m		
00:03:26	IAB	10.70m		
Délka úseku: 10.70m

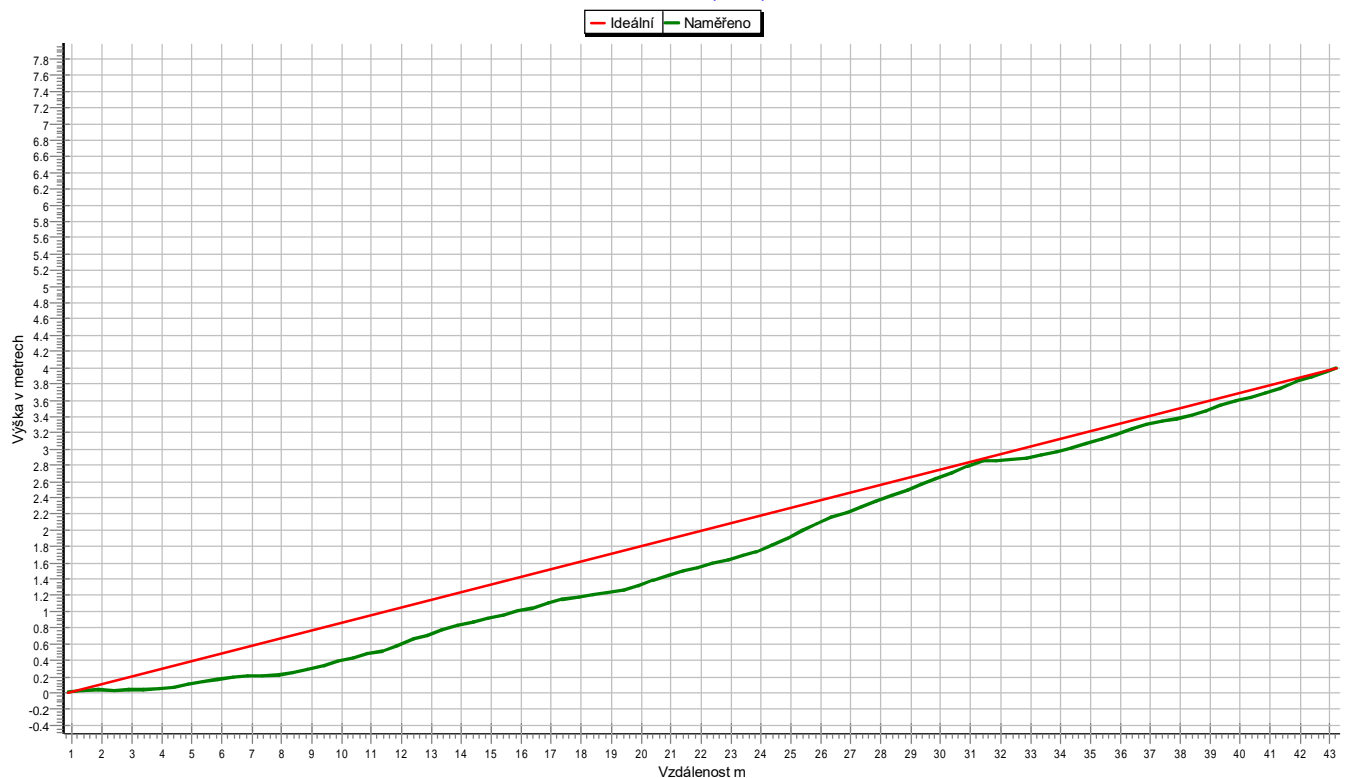
Grafické znázornění spádu potrubí

Od šachty: Š10 >> Do šachty: Š9 | Směr prohlídky: proti toku |
 město: DOUBRAVICE | ulice: SILNICE III_35720 | č. úseku: Š9_Š10 | datum prohlídky: 16.08.2022 |
 Celkové převýšení 399.61cm | Střední spád 9.25% |

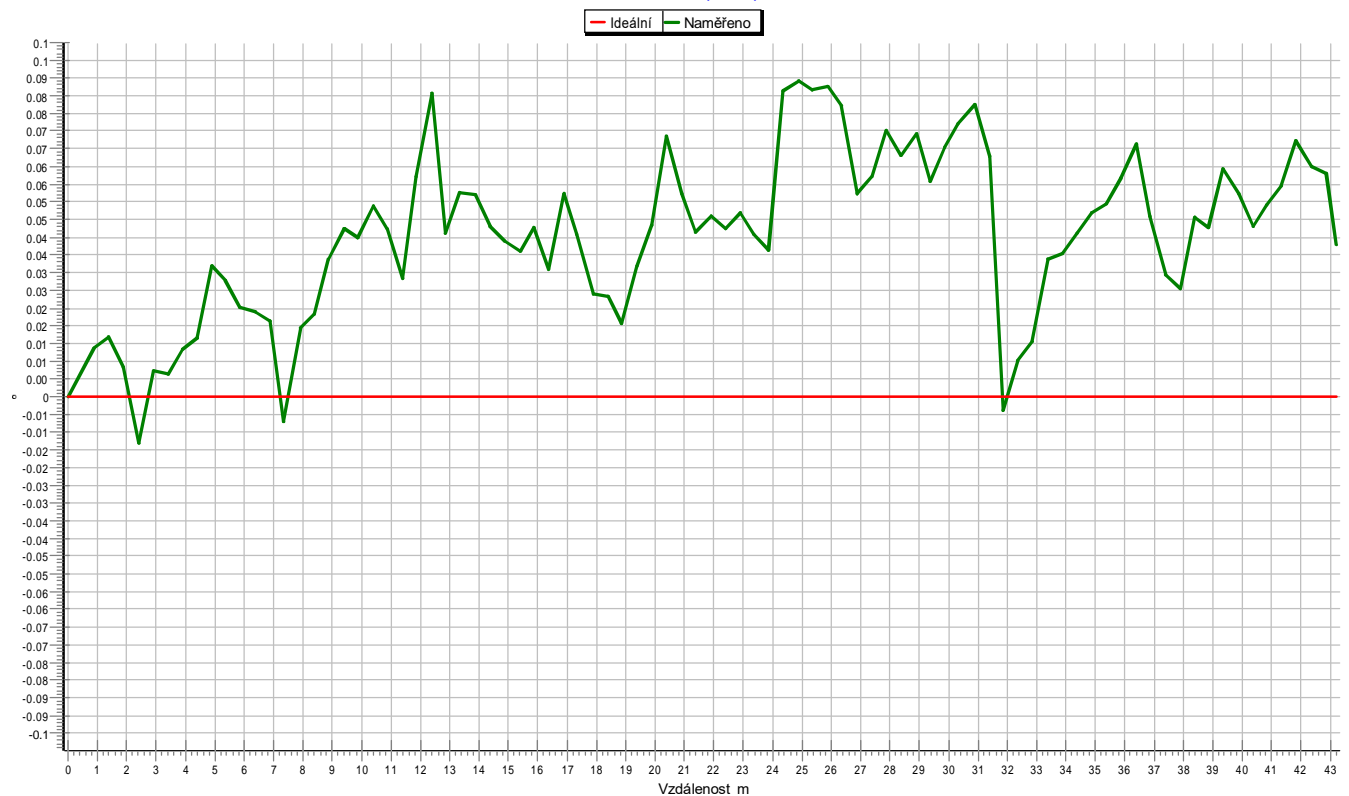
Grafické znázornění spádu potrubí

| Od šachty: Š10 >> Do šachty: Š9 | Směr prohlídky: proti toku |
| město: DOUBRAVICE | ulice: SILNICE III_35720 | č. úseku: Š9_Š10 | datum prohlídky: 16.08.2022 |
